**CONTESTACIÓN DE LA DEMANDA y PRESENTACION DE EXCEPCIONES PROCESO No.**

**Proceso Verbal de responsabilidad civil extracontractual formulada por JOSÉ RUBIEL ROJAS RINCÓN contra del CONJUNTO RESIDENCIAL CAPELLANIA REAL – PROPIEDAD HORIZONTAL - BILLY MARTINEZ QUIÑONES.**

# INFORME FINAL DE INTERVENTORÍA CONJUNTO RESIDENCIAL CAPELLANIA REAL P.H.

**OBJETO:** Interventoría técnica, administrativa y financiera de las OBRAS CIVILES CONCERNIENTES EN MANTENIMIENTO E IMPERMEABILIZACION GENERAL DE LAS CUBIERTAS INCLUYE RETIRO DEL MANTO EXISTENTE, SELLO DE FISURAS, NIVELACIÓN DEL PISO, IMPERMEABILIZACIÓN CON MANTO ASFALTICO, MANTENIMIENTO DE BAJANTES, TRATAMIENTO EN MUROS ANTEPECHOS TODO A PRECIO UNITARIO FIJO SIN FORMULA DE REAJUSTE, DE LAS SEIS TORRES Y SEDE SOCIAL DEL CONJUNTO RESIDENCIAL CAPELLANIA REAL.

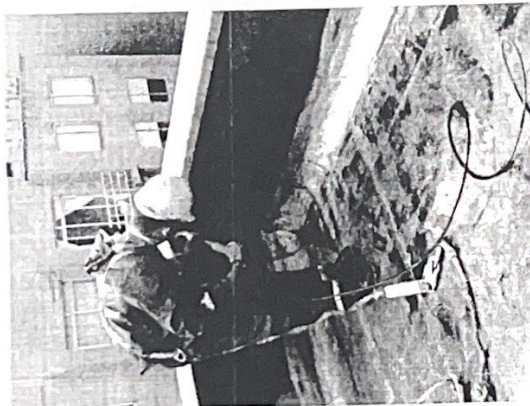
- Se inicia la obra el 26 de enero con 3 operarios, 1 maestro y un residente de obra, se ingresa material y equipos, siguiendo la programación se iniciará por las torres 3 y 4 debido a que son las más afectadas, se inicia con las actividades de emboquille puntual de muros y lavado de muros antepecho.

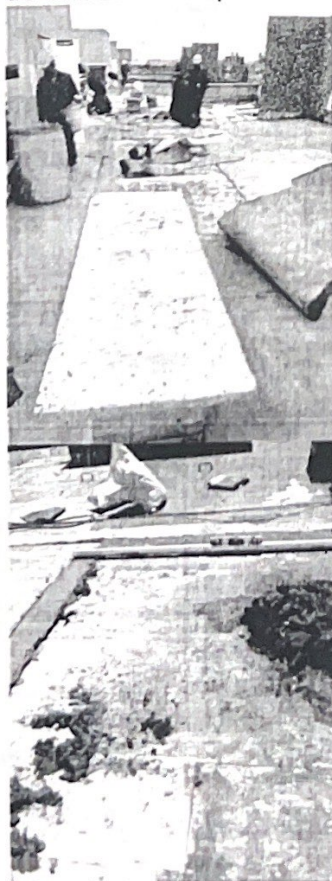
- Se realiza el retiro del manto en la cubierta de la torre 4, y nivelación de placa.
- Al 28 de enero el avance en las placas de las torres 4 y 3 es del 15% en general.
- Resane de fisuras en las placas con sikaflex 1ªplus

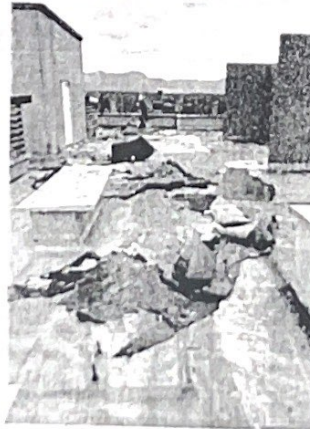
- Se procede a retirar el manto de la torre 6.

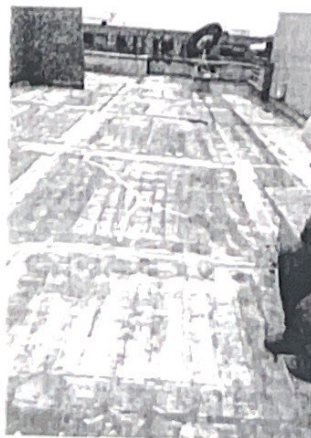
- Resane de fisuras en las placas con sikaflex 1ªplus

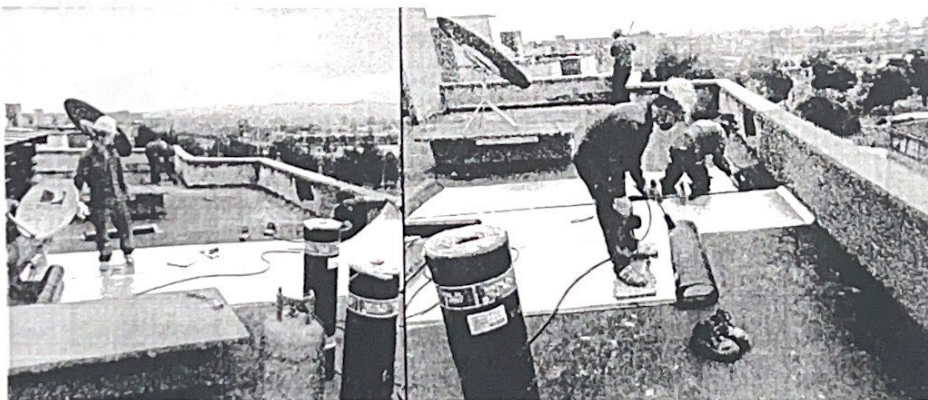
- Se inicia con la instalación del manto en la torre 6, pintura con sikafill power en muros perimetrales.

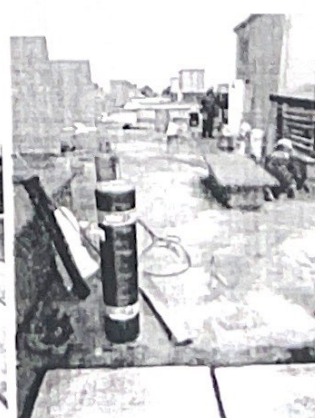
- Se continúa con labores de instalación de manto asfáltico, ejecutada por 2 operarios, el maestro y dos operarios en labores de alistamiento de placa y muros perimetrales en las torres 5 y 6, y un ingeniero residente de obra supervisando los trabajos. Con un avance aproximado del 40%.

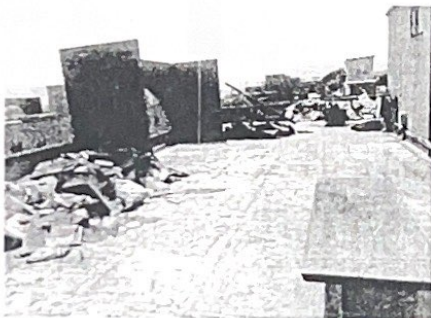
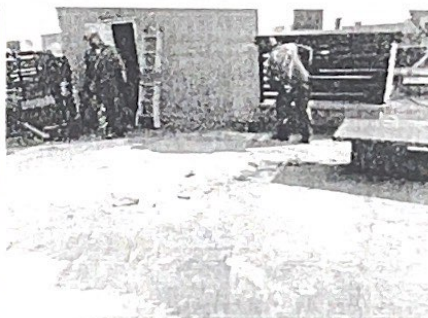
- Se avanza con la instalación del manto terminado en la torre 6, se continúa en la preparación de la placa en la torre 5, se le solicita al contratista el retiro de escombros de la cubierta.

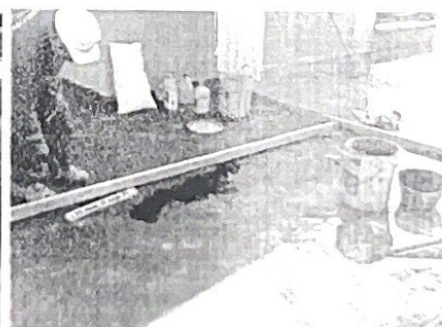
- Se verifica por parte de la interventoría la nivelación de la placa de la torre 5.

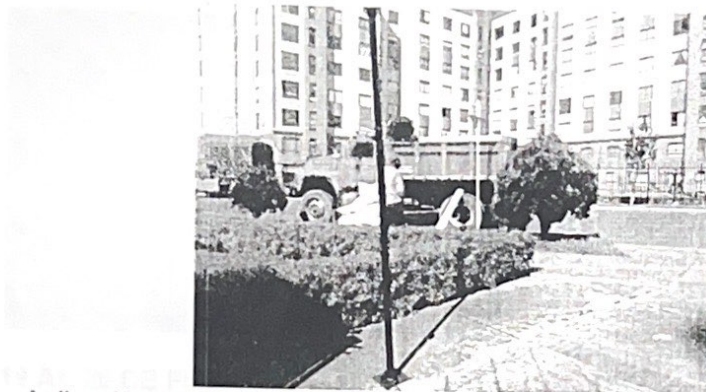
- Se realiza el trasiego y el retiro de escombros, a fin de despejar la placa de la torre 2 y liberar peso.

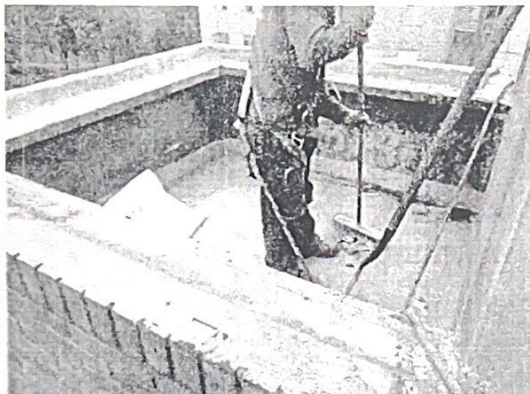
- Retiro de manto y ejecución de regata, punto fijo torre 1.

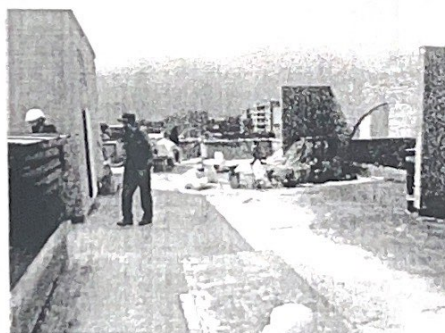
- En la torre 2 se inició con el retiro del manto y nivelación de placa, se ha realizado tratamiento de muros antepechos actividad que se continuara terminado el retiro del manto.

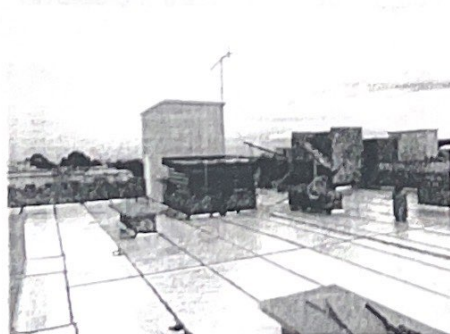
- El día Marzo 3 de 2021, se termina la instalación del manto en la torre 1, faltando solo remates.

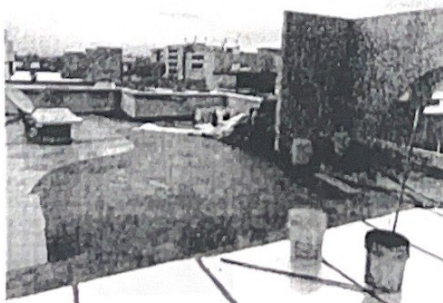
- El 50% de la placa de la Torre 2 se encuentra en tratamiento de placa, nivelación, tratamiento de muros antepechos.

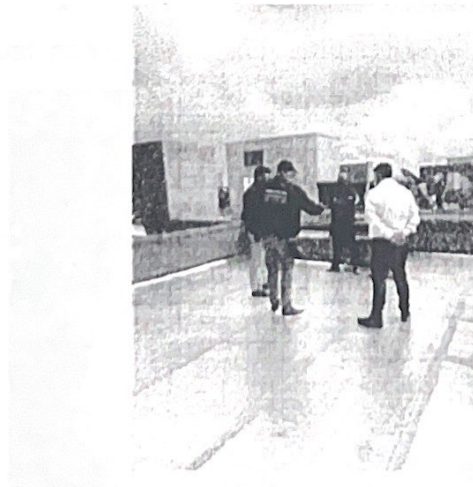
- Se programa recorrido de obra con administración, contratista, residente del conjunto e interventoría el día 11 de Marzo de 2021, a fin de verificar la impermeabilización de las torres 1, 2, 3, 4,5 y 6.

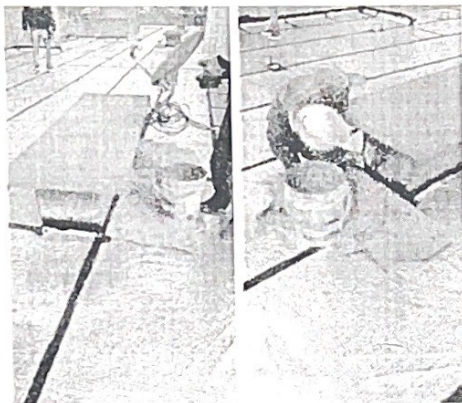
- Se realizan los remates de sikafill power en ductos y muros torre 2.

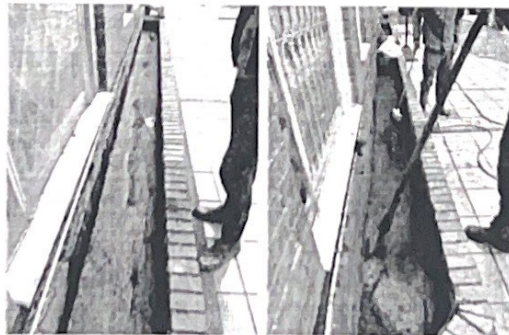
- Se inicia con el retiro de tierra y limpieza de materas, en las entradas de las torres para posterior impermeabilización.
