**PROCESO:** EJECUTIVO DE MENOR CUANTIA  
**DEMANDANTE:** DISEÑOS Y PILOTAJES DISEPIL S.A.S.  
**DEMANDADO:** BIOINTELIGENTE S.A.S.  
**RADICADO:** 11001 40 03 035 2020 00375 01  
**REF:** SUSTENTACION RECURSO DE APELACION CONTRA SENTENCIA PRIMERA INSTANCIA

**EDIFICIO RESIDENCIAL ENKI**

**Ref.COM-002-010818 - Informe de Calidad al contrato T3-2017-1104-02**

En referencia al contrato **T3-2017-1104-02** adjudicado a la empresa **BIOINTELIGENTE SAS**, el cual tiene por objeto “**LA EJECUCIÓN DE PILOTAJE Y PANTALLAS DEL EDIFICIO ENKI**” y teniendo en cuenta que el contratista ha finalizado los trabajos contratados y se encuentra en proceso de liquidación y recepción a satisfacción del contrato.

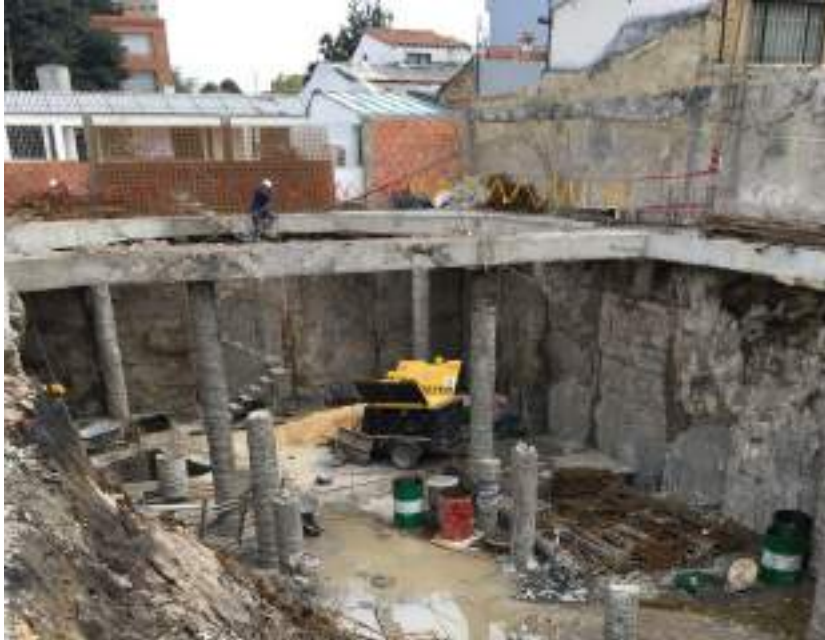
### Elementos 39 a 50

Vista general Pantallas N° 39 a 50.  
y pilotes entre ejes 10 a 15

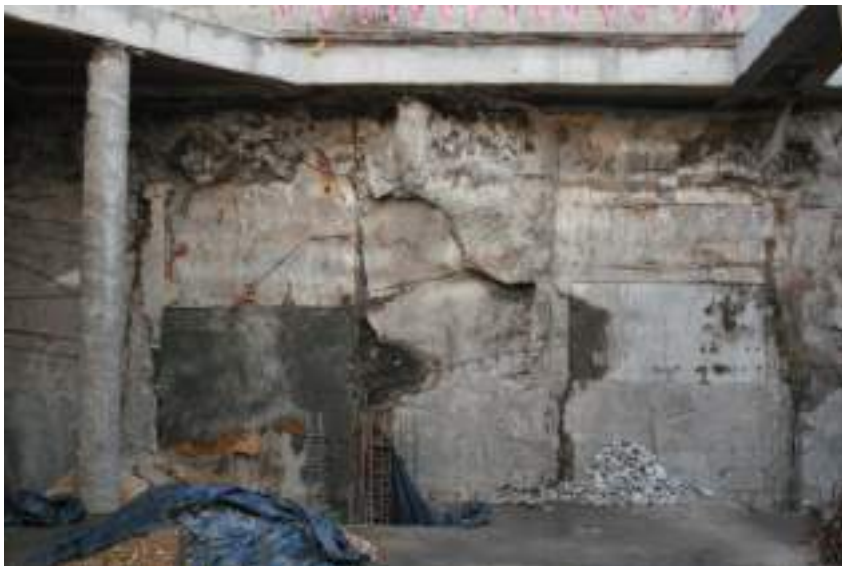
### Elementos 44 a 48

- a) Concreto No fraguado.
- b) Armadura expuesta sin recubrimiento
- c) Desplome y deformación de elementos
- d) Presencia de oxidación de armaduras

- a) Realizar núcleos de concreto en pantallas (a definir por la supervisión técnica- interventoría) para constatar resistencia de los elementos afectados.
- b) Realizar esclerometrías en las zonas en donde el concreto no esté fraguado y/o contaminado.
- c) Excavar en la zona afectada (Anillo 1 ) un mínimo de tres elementos **NO CONTIGUOS** para verificar el área de empotramiento.
- d) En Este momento las pantallas contemplan un riesgo para la estabilidad del elemento y obra, por tanto se deberán excavar las zonas afectadas para verificar la afectación de las mismas y solicitar visita del calculista nuevamente para establecer la reparación.

- a. Recubrimiento mínimo de las Armaduras
- b. Reemplazo del concreto contaminado
- c. Verticalidad de los elementos
- d. Unión de concreto en pantallas que se encuentren separadas.
- e. Puente de adherencia para la colocación entre concreto fresco y endurecido
- f. Procedimiento para la verticalización de los elementos
- g. Limpieza del acero contaminado con lodo y oxidado.

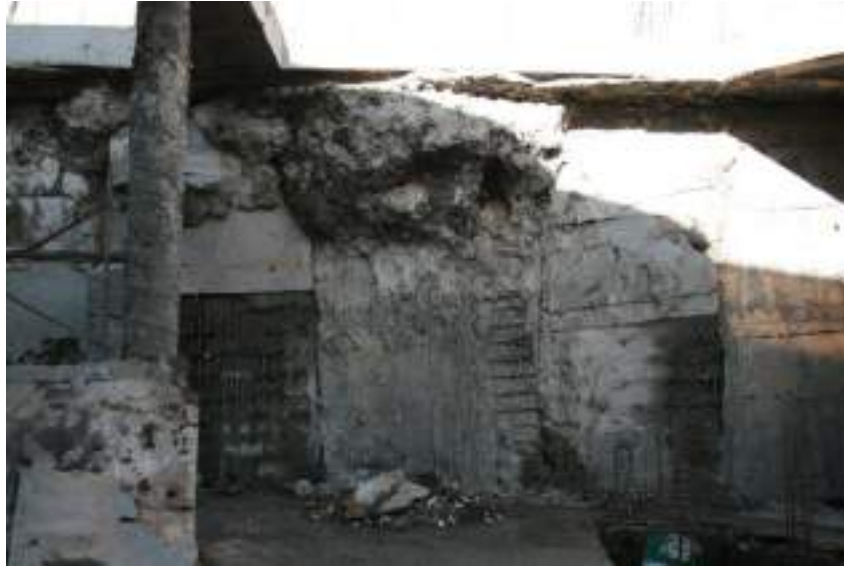
### **Elementos 34 a 38**

- a) Armaduras expuestas sin recubrimiento.
- b) Zonas de concreto contaminado
- c) Sobre vaciados
- d) Presencia de oxidación de armaduras
- e) Deformación de elementos

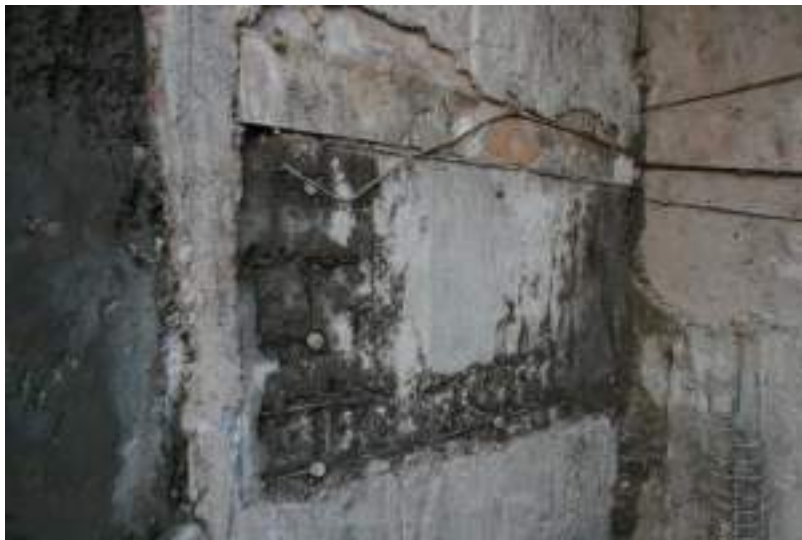
### **Elementos 38**

- a) Concreto no fraguado y contaminado
- b) Armadura expuesta sin recubrimiento
- c) Presencia de oxidación de armaduras
