# INFORME TÉCNICO DE INVESTIGACIÓN Y ANALISIS DE ACCIDENTES DE TRÁNSITO

CASO No. 201907398

**CLASE DE ACCIDENTE: CHOQUE**

**LUGAR DE ACCIDENTE:** Vía Bogotá - Tunja Km 23+200 mts municipio de Tocancipá.

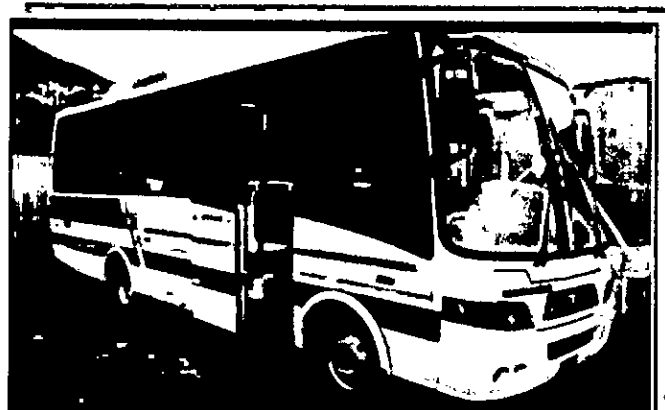
**VEHÍCULO No.2:** Automóvil taxi,  
marca HYUNDAI, línea ATOS,  
modelo 2008, color AMARILLO,  
placa VEO-933, AFILIADO A  
TAX EXPRESS S.A.

**VEHÍCULO No.3:** BUS, marca  
AGRALE, línea MA 8.5, modelo 2006,  
color, ROJO, AZUL placa TSC-059,  
AFILIADO A EL RAPIDO DUITAMA  
LTDA.

**Nota: los vehículos de las imágenes se asemejan a los involucrados, en cuanto a estructura, masa y peso, se incluyen como relación visual y referencia.**

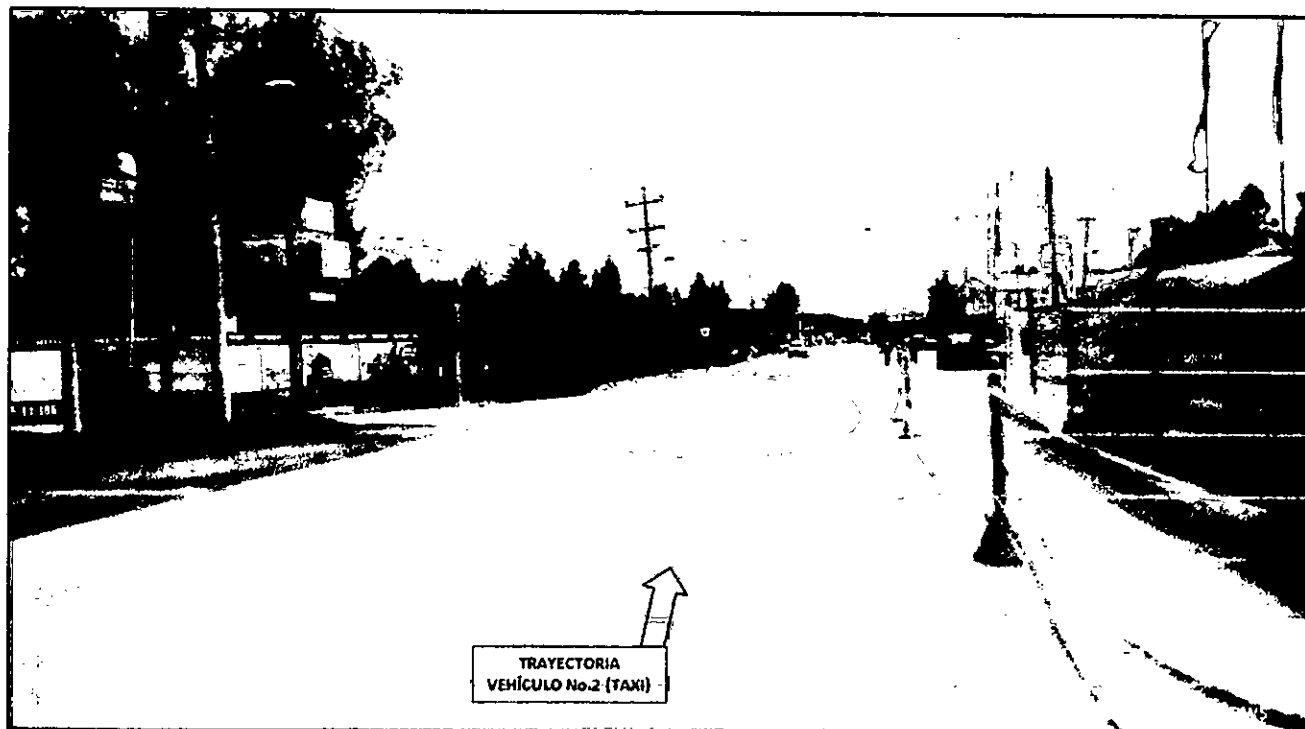
**FOTOGRAFÍA No.3. PLANO GENERAL:** En esta fotografía tomada en dirección Tocancipá - Bogotá, se diagrama con la elipse roja el área donde se produce el choque al igual que la trayectoria que llevaba el vehículo No.2 (taxi).

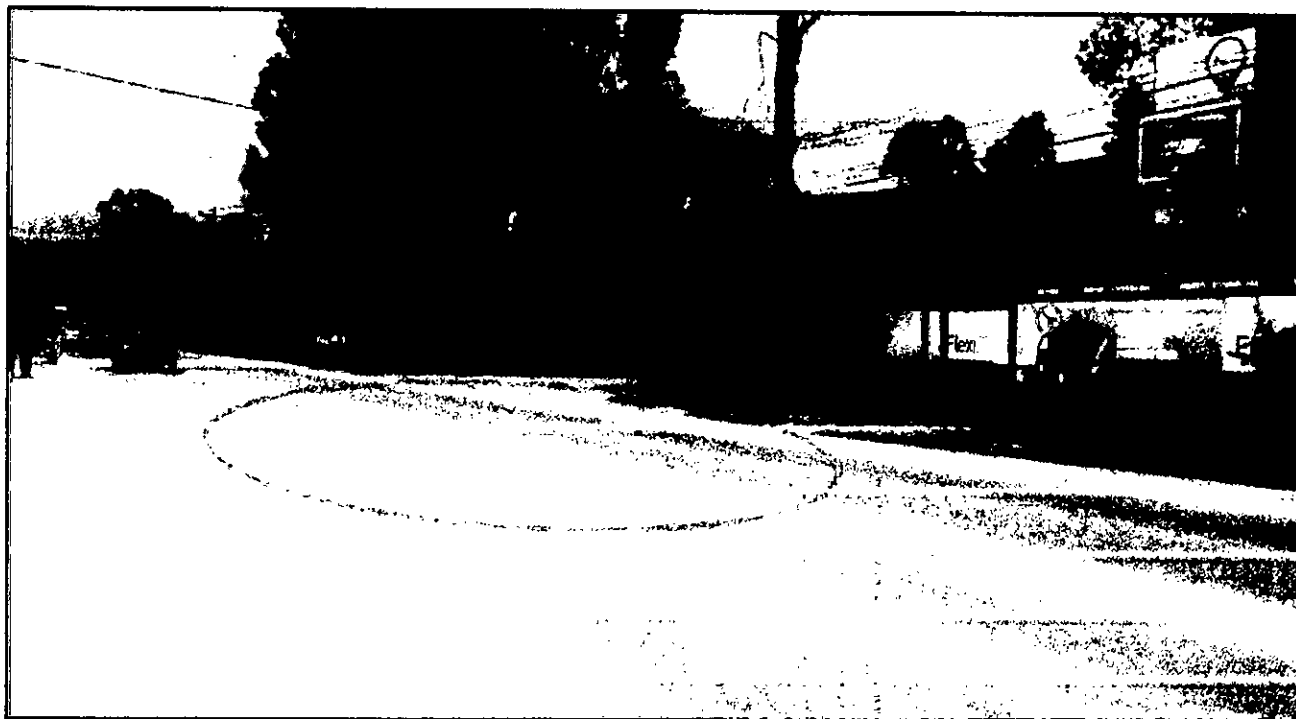
**FOTOGRAFIA No.4. PLANO GENERAL:** En esta fotografía tomada desde otro punto de vista, se puede observar el sitio donde ocurrieron los hechos.

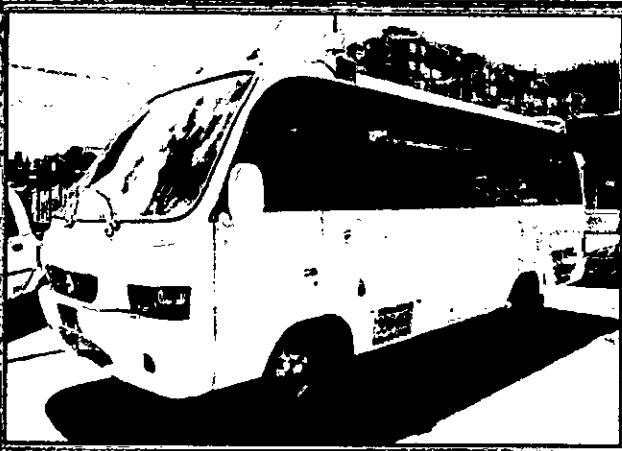
Las características técnico-mecánicas del vehículo No.1 se muestran a continuación en la tabla No.2.

| <b>CARACTERÍSTICAS</b> | <b>CLASE:</b> MICROBUS<br><b>MARCA:</b> NON PLUS ULTRA<br><b>LINEA:</b> MT 3000 TI<br><b>MODELO:</b> 1998<br><b>PLACAS:</b> SKI-594<br><b>EMPRESA:</b> COOPERATIVA ZIPAQUIREÑA DE TRANSPORTES (COOTRANSZIPA)<br><b>SERVICIO:</b> PÚBLICO<br><b>CONDUCTOR:</b> MIGUEL EMILIO REY<br><b>IDENTIFICACIÓN:</b> C.C 82.390.073<br><b>EDAD:</b> 36 años al momento del accidente.<br><b>PASAJEROS:</b> DIECINUEVE (19). |
| <b>DIMENSIONES</b> | <b>LARGO / ANCHO:</b> 6.71 m / 2.24 m<br><b>ALTO / PESO BRUTO:</b> 2.80 m / 7.000 kg<br><b>DISTANCIA ENTRE EJES:</b> 3.60 m |

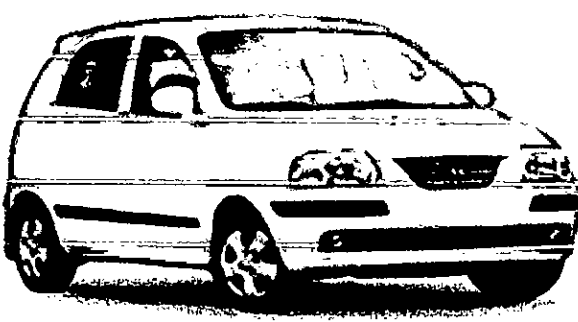
Las características técnico-mecánicas del vehículo No.2, se muestran a continuación en la tabla No.5.

| <b>CARACTERÍSTICAS</b> | <b>CLASE:</b> AUTOMOVIL<br><b>MARCA:</b> HYUNDAI<br><b>LINEA:</b> ATOS - PRIME<br><b>MODELO:</b> 2008<br><b>PLACAS:</b> VEO-933<br><b>EMPRESA:</b> TAX EXPRESS.<br><b>SERVICIO:</b> PÚBLICO<br><b>CONDUCTOR:</b> LUCIO GUERRERO GUIO<br><b>IDENTIFICACIÓN:</b> C.C. 6.763.126<br><b>EDAD:</b> 50 años al momento del accidente.<br><b>PASAJEROS:</b> CINCO (5) |
| <b>DIMENSIONES</b> | <b>LARGO / ANCHO:</b> 3.57 m / 1.44 m<br><b>ALTO / PESO BRUTO:</b> 1.58 m / 1.200 kg<br><b>DISTANCIA ENTRE EJES:</b> 2.38 m |

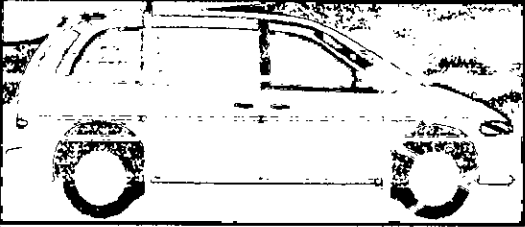
| UBICACIÓN DE DAÑOS | DESCRIPCIÓN DE DAÑOS |
|---|---|
| | <b>ZONA SUPERIOR:</b> Deformación total zona anterior. |
| | <b>COSTADO LATERAL IZQUIERDO:</b> Deformación total zona anterior. |
| | <b>COSTADO LATERAL DERECHO:</b> Deformación total zona anterior. |
| | <b>ZONA ANTERIOR:</b> Deformación total. |

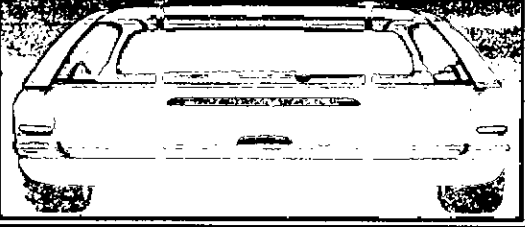
Tabla No.7

| UBICACIÓN DE DAÑOS | DESCRIPCIÓN DE DAÑOS |
|---|---|
| | <b>ZONA POSTERIOR:</b> Sin daños. |

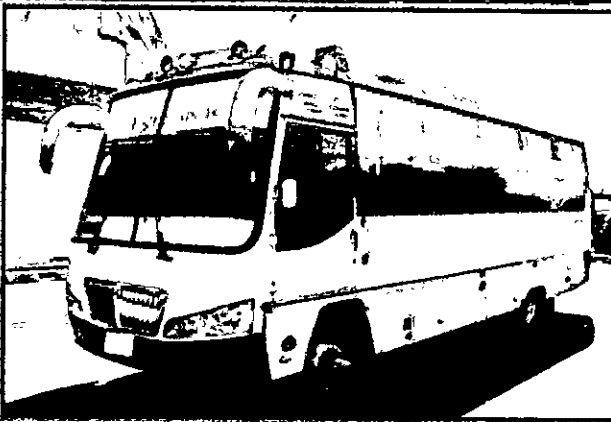
Las características técnico-mecánicas del vehículo No.3 se muestran a continuación en la tabla No.8.

| <b>CARACTERÍSTICAS</b> | <b>CLASE:</b> BUSETA<br><b>MARCA:</b> AGRALE<br><b>LINEA:</b> MA8.5<br><b>MODELO:</b> 2006<br><b>PLACAS:</b> TSC-059<br><b>EMPRESA:</b> EL RAPIDO DUITAMA LTDA.<br><b>SERVICIO:</b> PÚBLICO<br><b>CONDUCTOR:</b> LUIS DOMINGO JIMENEZ<br><b>IDENTIFICACIÓN:</b> C.C 4.221.878<br><b>EDAD:</b> 44 años.<br><b>PASAJEROS:</b> 24 PASAJEROS |
| <b>DIMENSIONES</b> | <b>LARGO / ANCHO:</b> 6.93 m / 2.15 m<br><b>ALTO / PESO BRUTO:</b> 2.80 m / 8.500 kg<br><b>DISTANCIA ENTRE EJES:</b> 4.20 m |

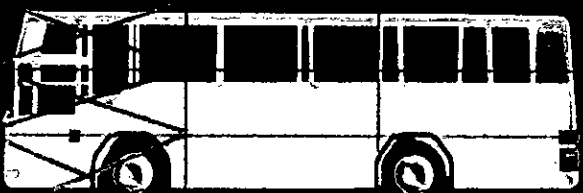
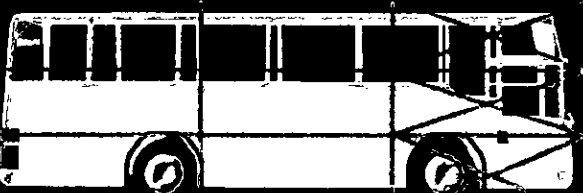
| UBICACIÓN DE DAÑOS | DESCRIPCIÓN DE DAÑOS |
|---|---|
| | <b>COSTADO LATERAL</b><br><b>IZQUIERDO:</b> Deformación zona anterior. |
| | <b>COSTADO LATERAL</b><br><b>DERECHO:</b> Deformación zona anterior. |
| | ZONA ANTERIOR: Deformación total. |

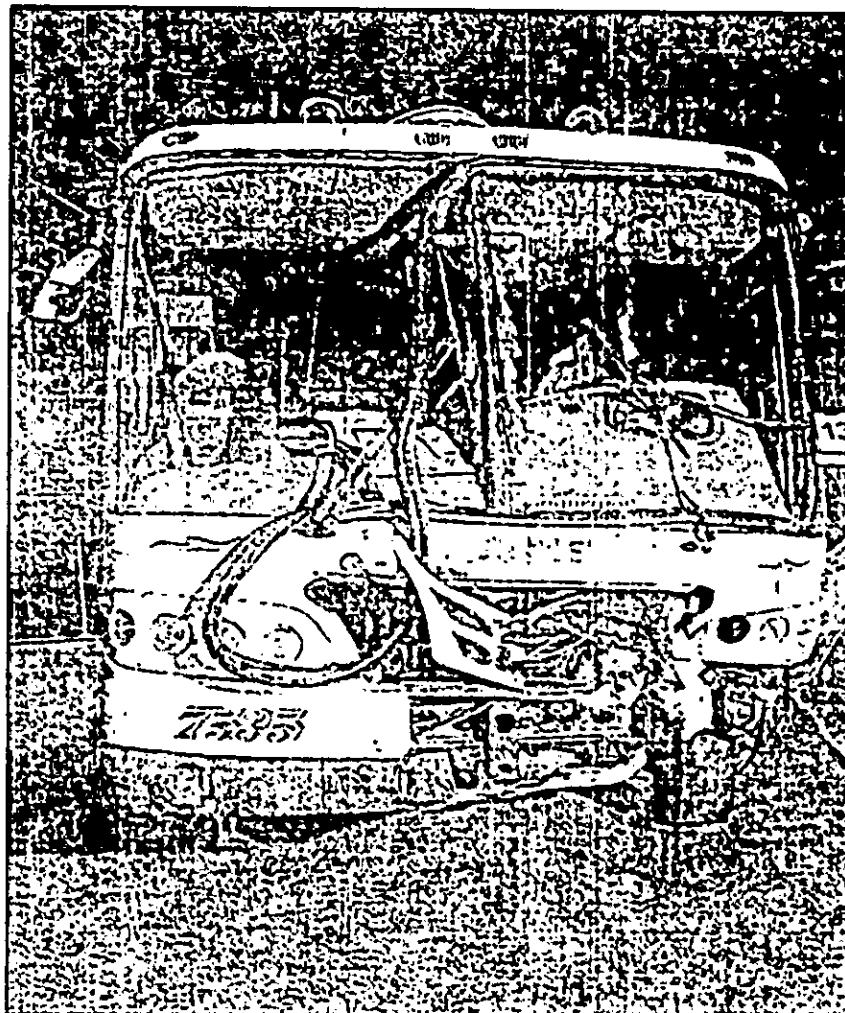
- Deformación de la zona anterior.
- Fragmentación del vidrio panorámico.

**FOTOGRAFÍA No.11. PRIMER PLANO:** En esta fotografía se puede apreciar la zona anterior del vehículo No.3 (buseta) con los daños presentados producto del choque

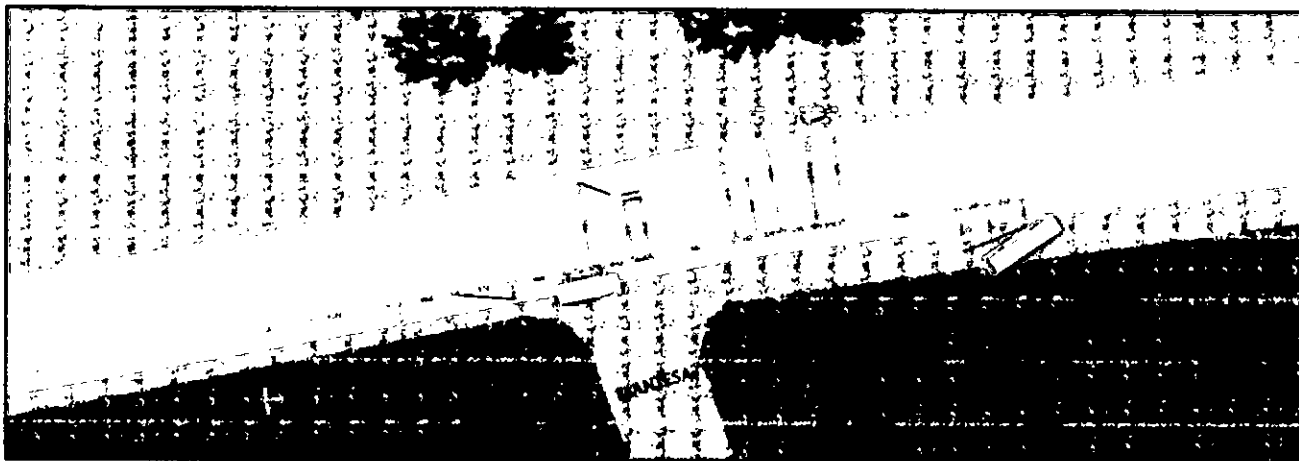
**IMAGEN No.24**

En las imágenes 24 y 25 en 2D en planta y a escala, se aprecian las marcas y evidencias registradas en el croquis realizado por la policía de tránsito y transporte de Zipaquirá.
