PROCESO: EJECUTIVO DE MAYOR CUANTÍA
RADICACIÓN: No. 110013103049-2020-00217-00
EJECUTANTE: BANCOLOMBIA S.A.
EJECUTADAS: COLOMBIANA DE AGREGADOS S.A.S. y otra

CONTESTACIÓN DE DEMANDA

RESOLUCIÓN DRSC No. 0132 de 13 MAR. 2019

Por la cual se impone una medida preventiva y se toman otras determinaciones

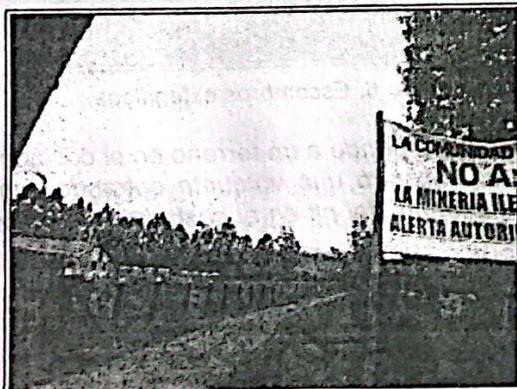
Foto 1. Entrada al lugar

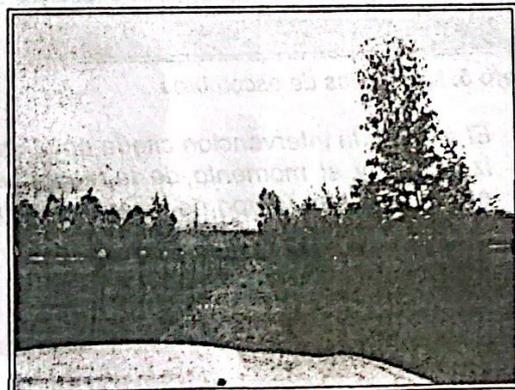
Foto 2. Camino de acceso

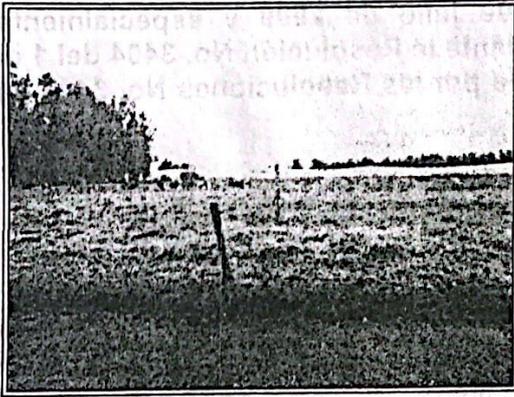
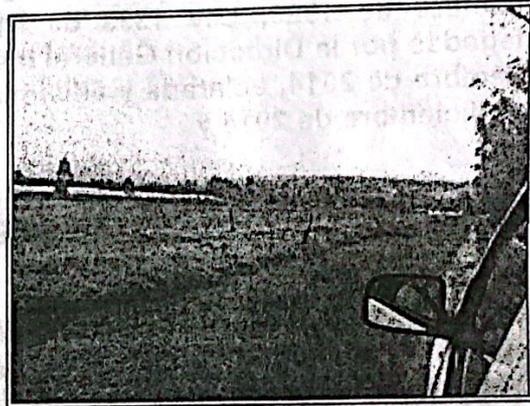
- Desde la vía se puede apreciar que al costado izquierdo se viene adelantado una remoción de material, parte del cual se deja alrededor del pit el cual presenta agua (Ver Fotos 3 y 4).

Fotos 3 y 4. Material de descapote que se aprecia desde la vía de acceso se evidencia que se tienen dos canales de aguas lluvias a lado y lado de la vía.

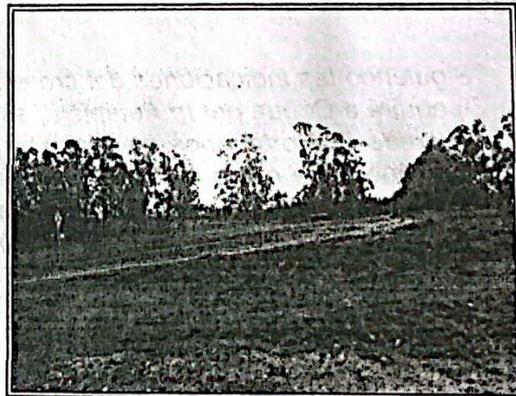
Foto 6. Escombros extendidos

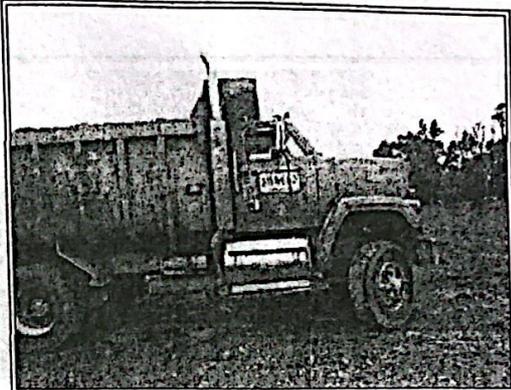
Foto 8. Volqueta de Placas SUA-660.

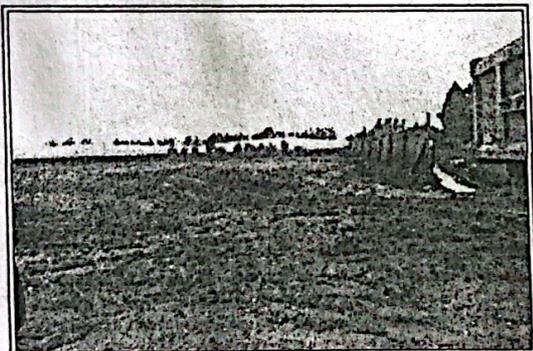
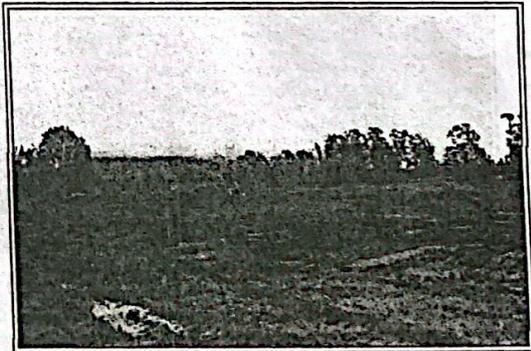
En la entrada del terreno se evidenció material de escombros y lodos extendidos en la parte sur (Ver Fotos 9 y 10).

Fotos 9 y 10. Costado sur, material ya extendido, restos de lodos y apozamiento de agua.

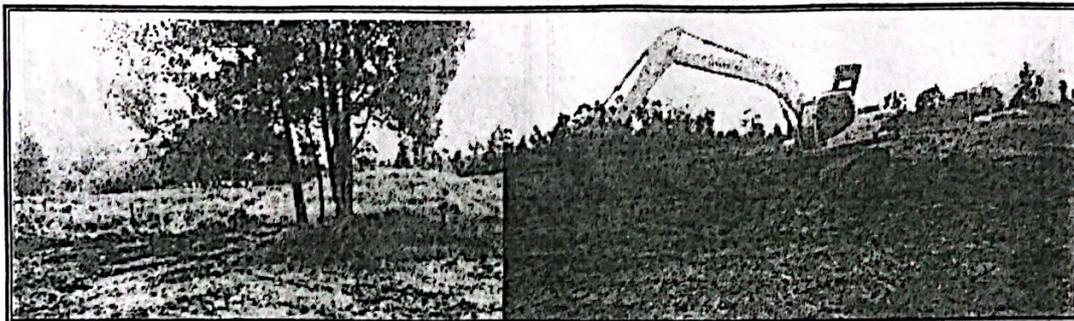
- Igualmente, había una retroexcavadora removiendo el material en el lugar (Ver Foto 11).
- Se evidenció en especial en la entrada y al costado norte material de escombros extendido tapando parte de un cuerpo de agua (Ver Foto 12).

Foto 11. Maquina extendiendo el material de escombros, que se evidencia por la diferencia de color amarillo de recebo y material de lodos

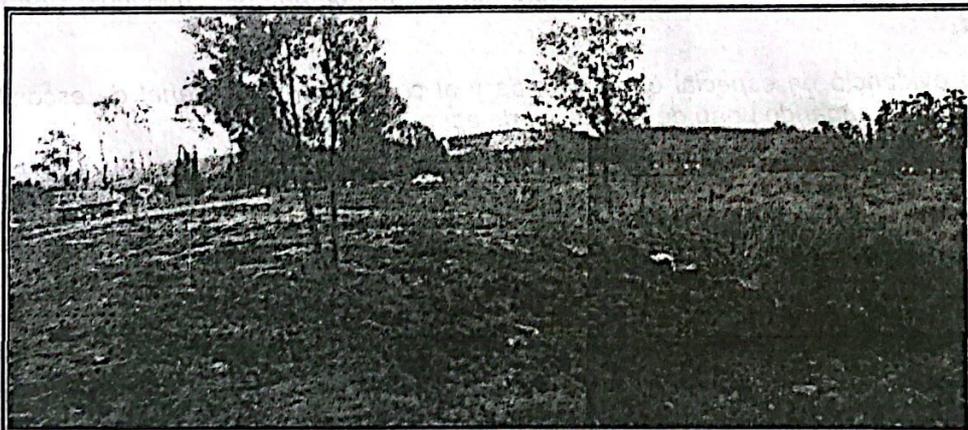
Foto 12. Aspecto del relleno que se evidencia en zona de cuerpo de agua se evidencia vegetación de juncos

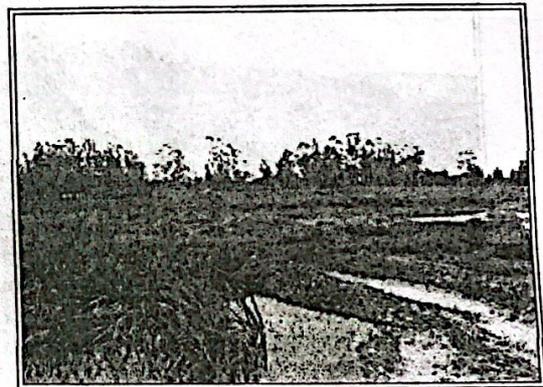
- Se evidenció la conformación de un pit en el cual se tiene un contenido de agua alto se presentan algunos sectores como islas de material (Ver Foto 16 y 17).

Foto 16. Vista de pit conformado en el lugar

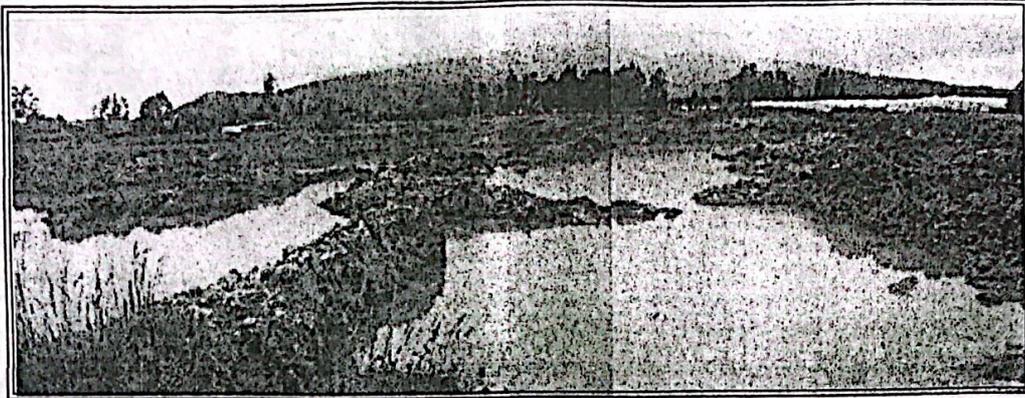
Foto 17. Vista de pit conformado dejando islas, el material es aluvial presenta gravas de diferentes tamaños en matriz areno arcillosa

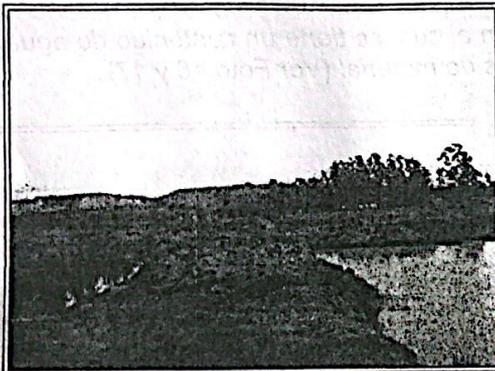
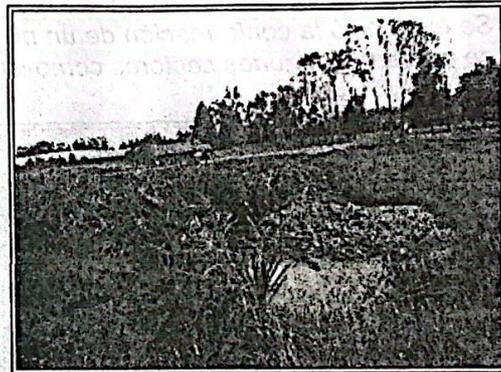
Fotos 18 y 19. Vista del pit en varios puntos donde se observó material removido, retiro de vegetación y presencia de agua.

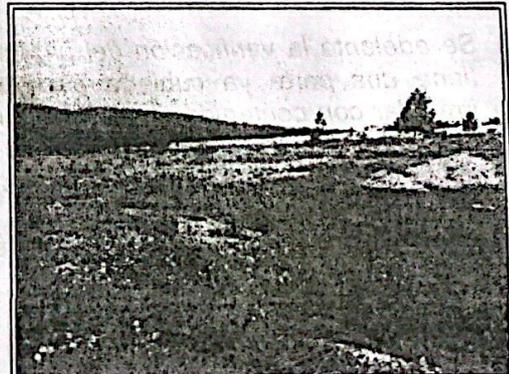
Fotos 20 y 21. Aspecto del pit en el costado noroccidente tiene partes donde no han sacado mucho material, se evidenciaron lodos dispuestos y apozamiento de agua.

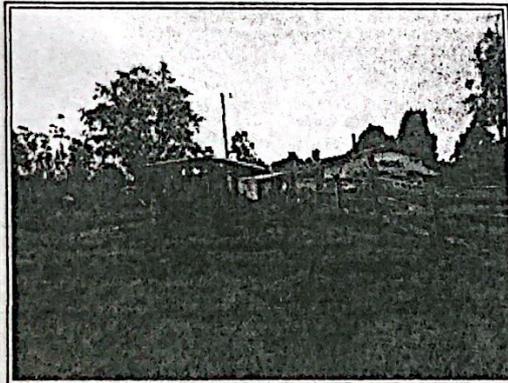
- **Aledaño al pit si tiene por ese costado, se tiene una vivienda que al momento de la visita estaba ocupada la separación desde la cerca la pit no es mayor de 1m (Ver Fotos 24 y 25).**

Foto 24. Vivienda aledaña al pit

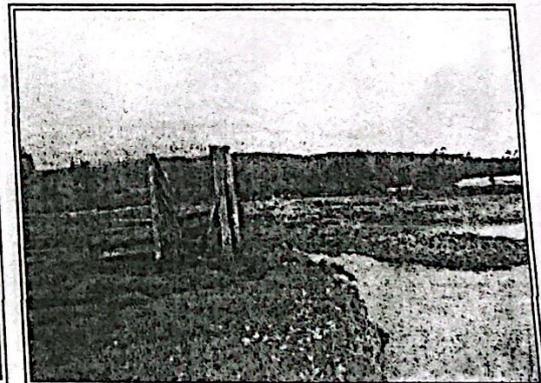
Foto 25. Separación del pit y la cerca de la casa

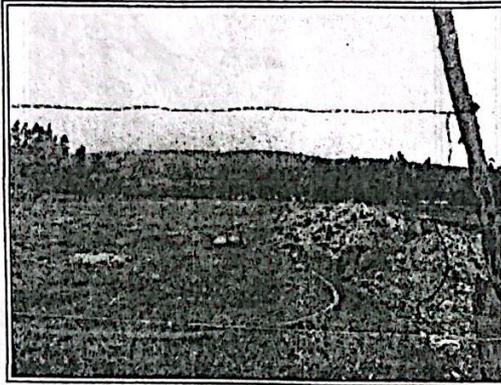
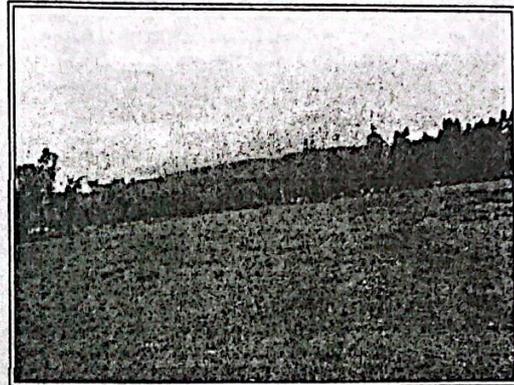
- **Adicional se encontró una manguera de conducción de agua que presentaba escape en las coordenadas N = 1051683, E = 1015820 aledaña a la cerca de la vivienda y que discurría hacia el pit.**
- **Luego de la vivienda se tiene que el pit es más regular, el borde empieza a ser recto y se ha depositado parte del material al lado izquierdo hasta el límite con cerca para dejar una parte del terreno de pastoreo, dado que se encontraron semovientes en el lugar; el predio finaliza en la colindancia con un canal de aguas (Ver Fotos 26,27, 28 y 29).**

Fotos 26 y 27. Material acumulado en el borde del pit del costado izquierdo pasando la vivienda se tiene que es un terreno parejo usado para pastoreo

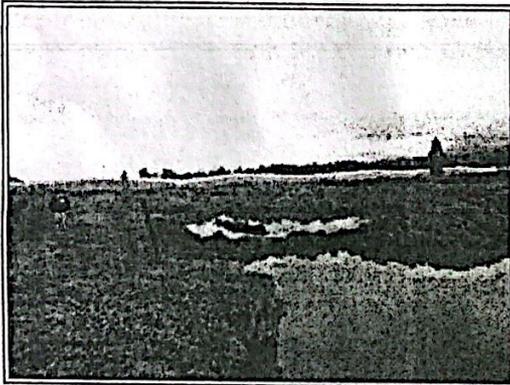
Foto 28. Parte final del pit de modo

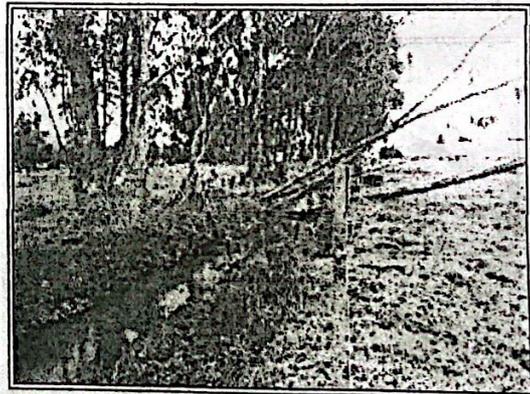
Foto 29. Canal de aguas y árboles caídos

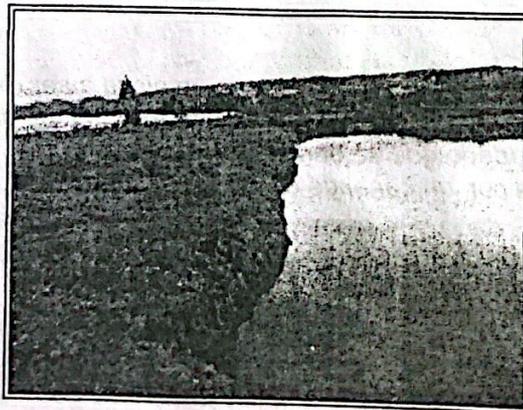
- *Por el costado derecho, se tiene un terreno muy fangoso y se trata de llevar la forma rectangular del pit (Ver Fotos 30 y 31).*

Foto 30. Vista del Pit al costado sur

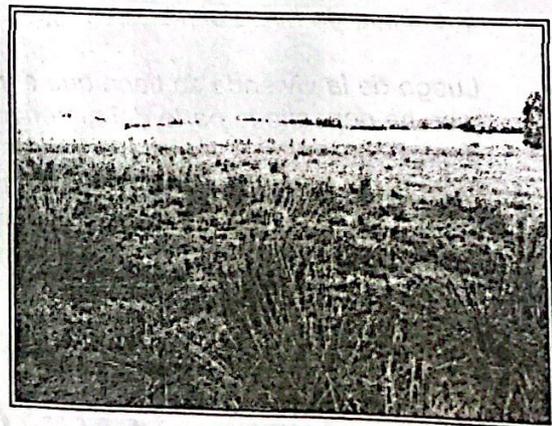
Foto 31. Zona fangosa aledaña

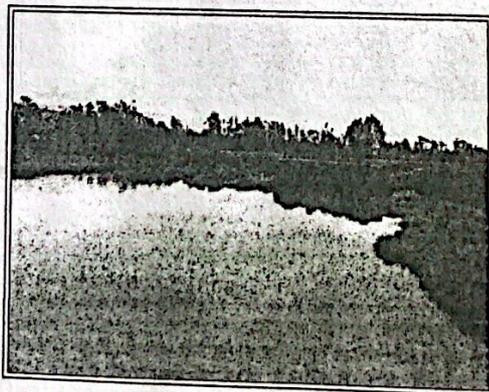
Foto 33. Parte del pit

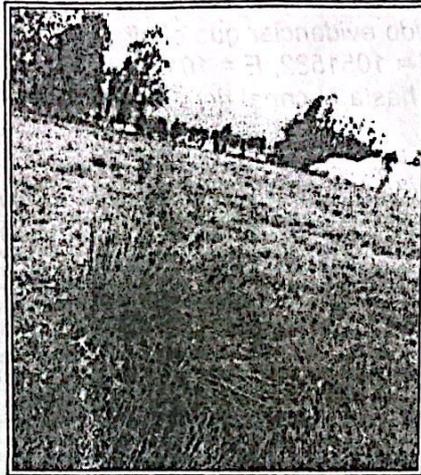
Foto 35. Canal en dirección al otro canal de aguas lluvias

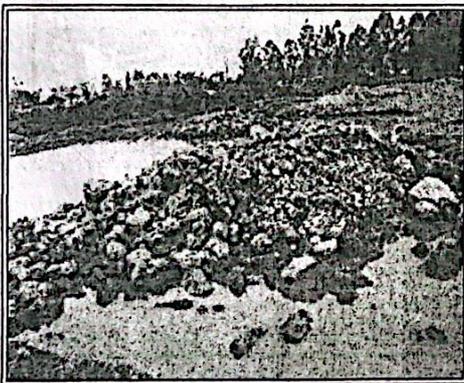
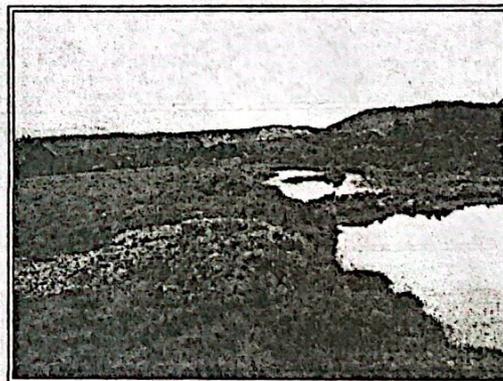
Fotos 36 y 37. Aspecto del pit en el costado sur empieza a ser otra vez irregular y presenta los alrededores fangosos

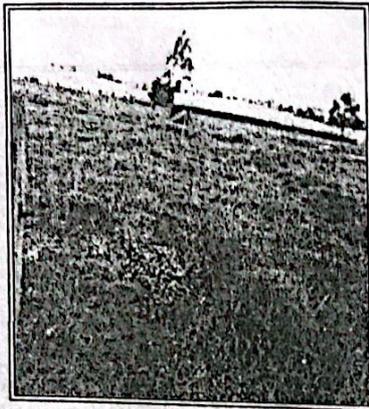
Foto 38. Canal en dirección a cultivos

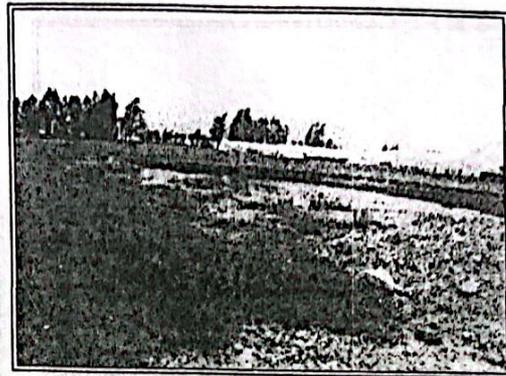
Foto 39. Parte del pit en dirección sur

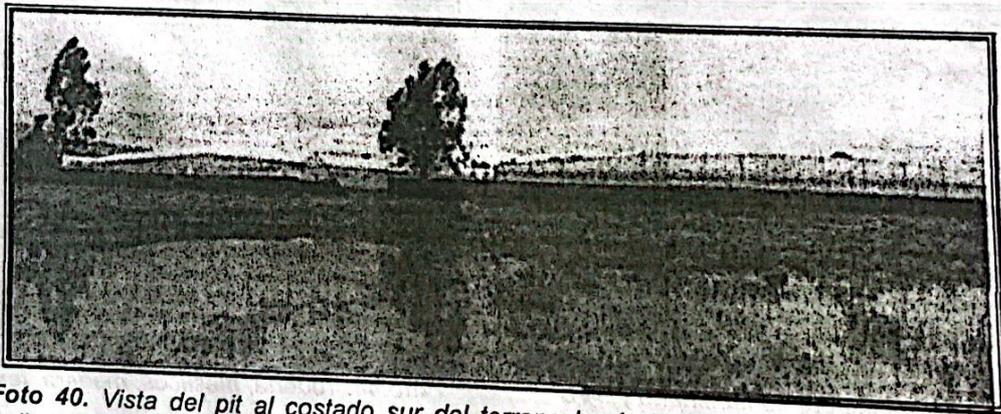
- *En el costado sur del pit se tiene que este se extendió hasta la colindancia con los cultivos no es de forma regular ya tiene partes cubierta otras están con presencia de agua y nos e puede verificar la profundidad en este sector (Ver Fotos 40, 41 y 42).*

Foto 40. Vista del pit al costado sur del terreno hacia los cultivos, donde se instaló una polisombra negra de separación

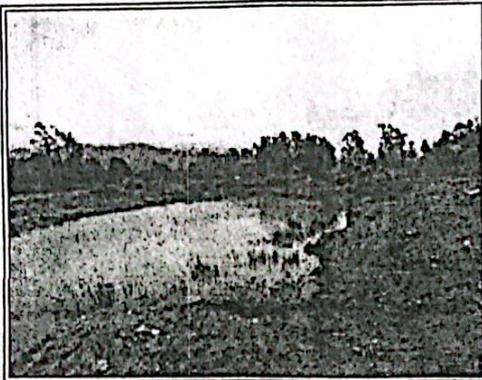
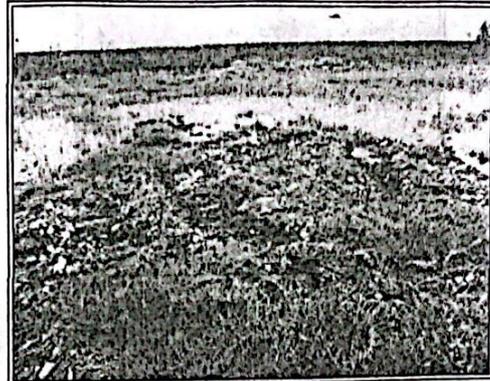
Fotos 41 y 42. Parte del pit donde estaban extendiendo material de escombros, se evidenció la diferencia de coloración, contiene restos rocosos que no corresponden a gravas

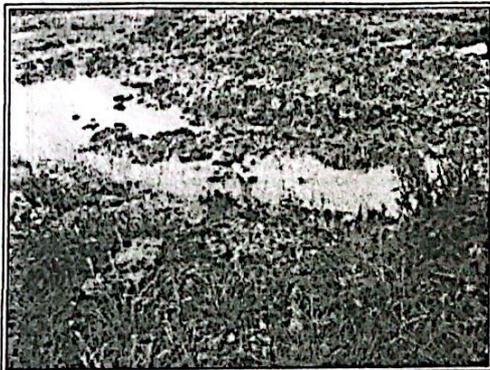
- *En el sector sur, en dirección a la entrada del terreno se evidenció más la presencia de escombros, debido a que cuentan con una composición heterogénea, diferentes a los que se presentan en una remoción de material aluvial, se encontraron restos de ladrillos, tubería de PVC, fragmentos rocosos, restos de textiles, plásticos, madera revueltos con lodos y material arcilloarenoso (Ver Fotos 43, 44, 45, 46, 47 y 48).*

Foto 43. Descapote contaminado y PVC

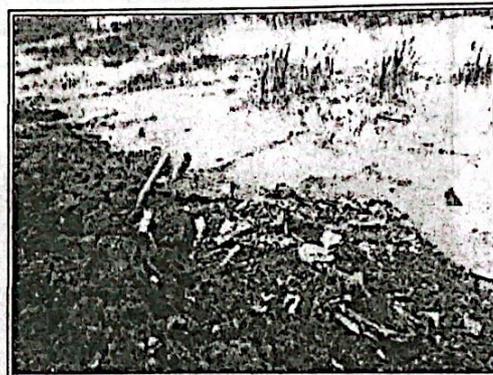
Foto 44. Tubería, plásticos, madera, textil

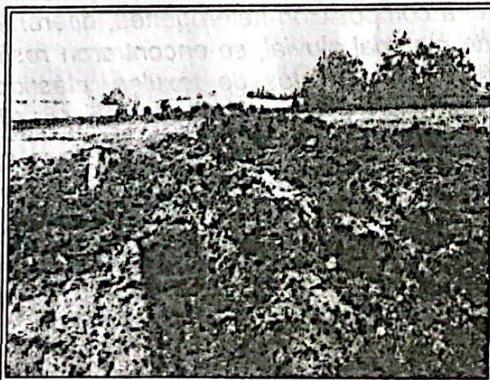
Foto 45. Lodos, recebo contaminado y escombros

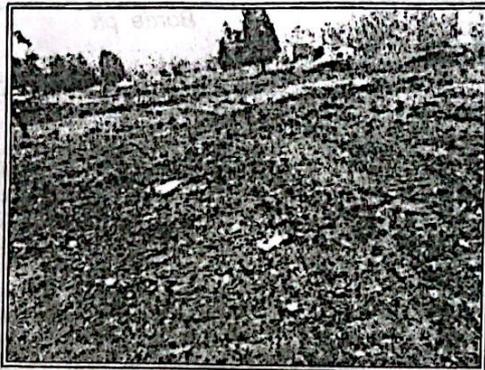
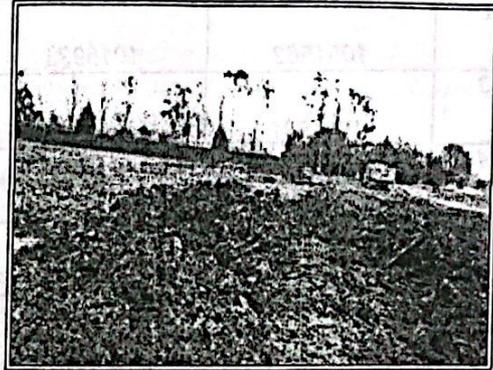
Fotos 47 y 48. Material reciente de escombros con restos de ladrillos, concreto, madera

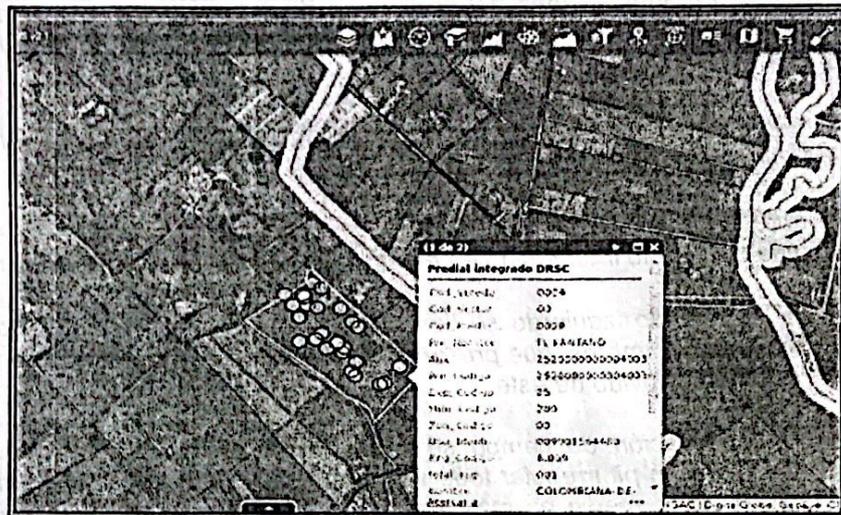
escombros se adelantan en el predio denominado "El Pantano", identificado con cédula catastral 2520000000040039, y matrícula inmobiliaria 176-0013342, a nombre de Colombiana de Agregados, identificada con Nit: 9001564480, (Ver Figura No. 1).

Figura No. 1. Localización de los puntos levantados en campo y que se ubican en el predio El Pantano, Consulta Geoambiental CAR, 03/10/2018.

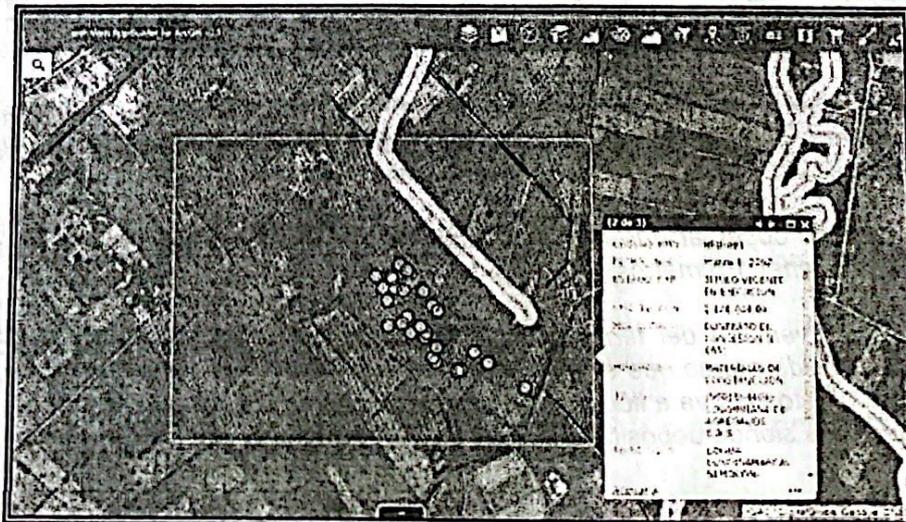
- Revisada la Base de títulos mineros de Geoambiental se tiene que el predio El pantano, se ubica dentro del Contrato de concesión minera HFU-081, Cuyo beneficiario es Colombiana de Agregados S.A.S. que se encuentra vigente. (Ver Figura No. 2).

Figura No. 2. Ubicación de los puntos levantados en campo en relación al Título minero HFU-081,

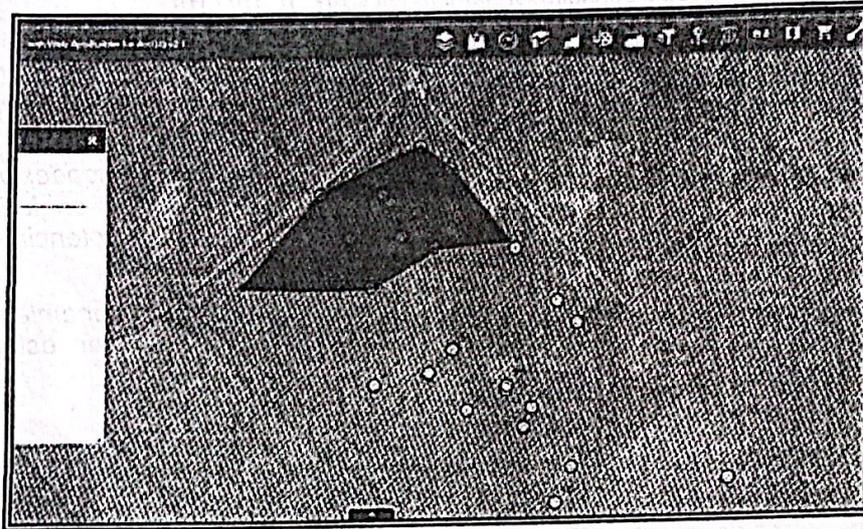
Figura No. 6. Ubicación del área intervenida por la disposición de escombros en el predio El pantano, Consulta Geoambiental CAR, 16/10/2018.

- De la observación de campo se tiene que el área intervenida con remoción de gravas es de 44.404 m², de los cuales aproximadamente unos 11.886 m², corresponderán también a disposición de escombros (Ver Figuras 5 y 6).

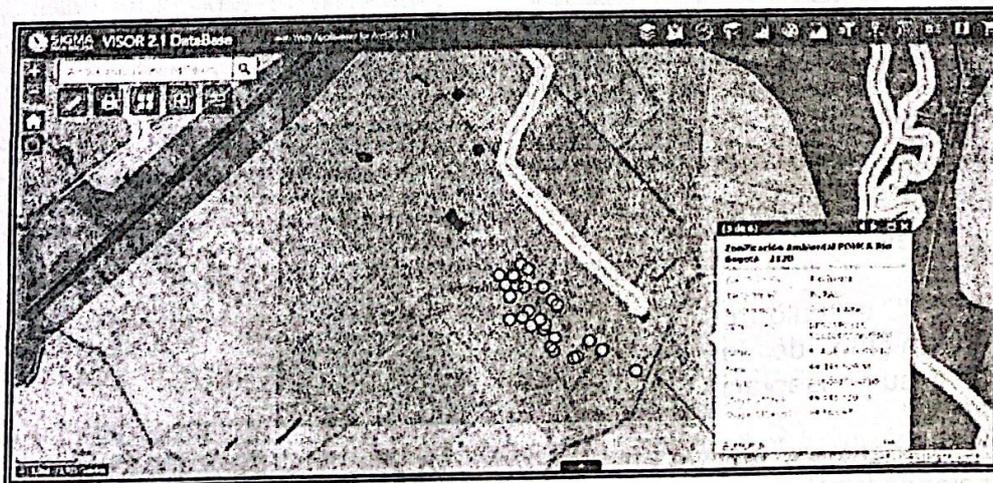
- Adicionalmente se tiene que el Título minero HFU-081 no hace parte de ningún Distrito de Manejo Integrado DMI, declarados por la Corporación.
- En lo referente a los usos del suelo de acuerdo al POMCA del Río Bogotá, tanto para el predio El pantano y el área del Título minero HFU- 081, se tiene que se ubican dentro de la Categoría Ambiental de **Desarrollo Socioeconómico**, con uso de suelo **Agropecuario** (Ver Figura No. 7).

Figura No. 7. Ubicación de Título minero HFU-081 y predio El pantano en relación a los usos de

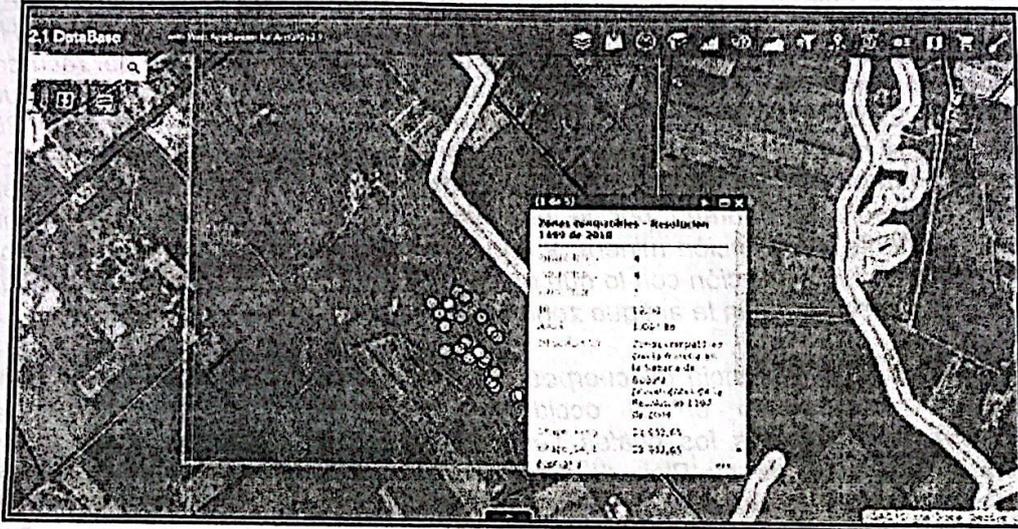
Figura No. 4. Ubicación del Título minero HFU-081 y el predio El Pantano, en relación con las zonas compatibles con la minería en la Sabana de Bogotá, Consulta Geoambiental CAR, 03/10/2018.

- Teniendo en cuenta las Resoluciones 2001 de 2016 y 1499 de 2018, el título minero HFU-081, se ubica en el polígono 12 de las zonas compatibles con la actividad minera en la Sabana del Río Bogotá (Ver Figura No. 4). Pero no cuenta con permiso ambiental para tal fin.

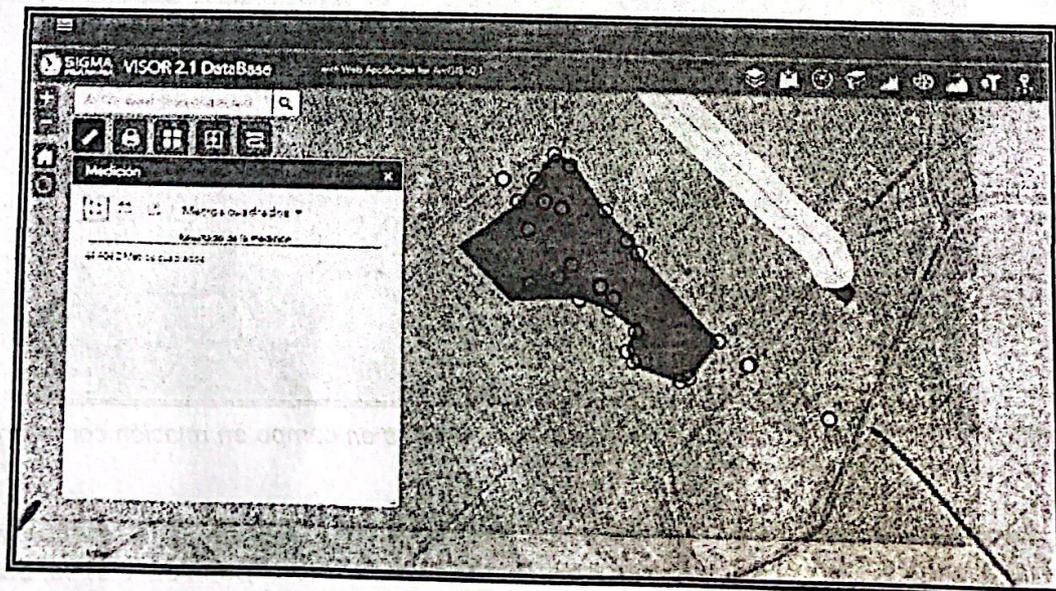
Figura No. 5. Ubicación del área intervenida por la conformación del pit en el predio El pantano, Consulta Geoambiental CAR, 03/10/2018.

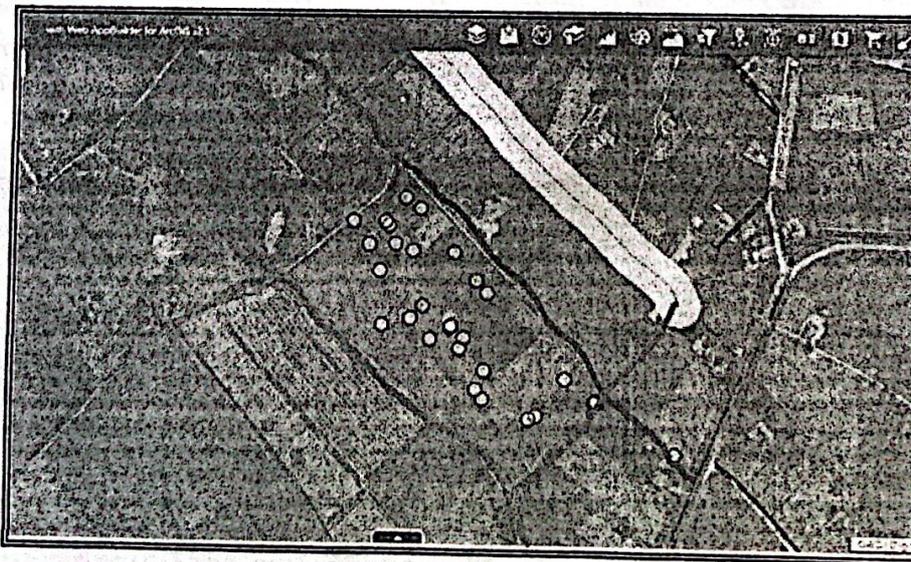
Figura No. 3. Ubicación de los cuerpos de agua observados en campo en relación con el predio El Pantano, Consulta Geoambiental CAR, 03/10/2018.
