AVALÚO COMERCIAL URBANO
No. L415

23 de junio de 2021

KR 53 D BIS N° 2 - 87
Localidad - Puente Aranda
Barrio- Galan
Bogotá - Cundinamarca

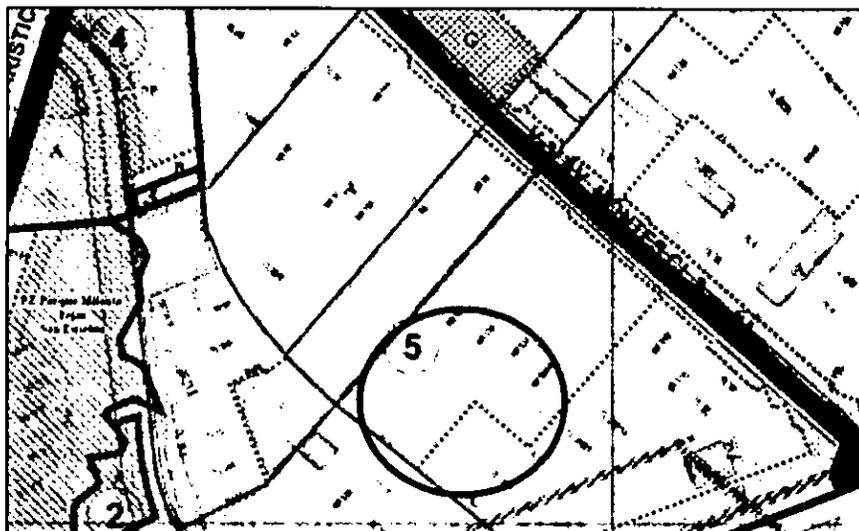
Plano normativo UPZ.

UNIDAD DE PLANEAMIENTO ZONAL, - UPZ NO. 43	
Tratamiento: Consolidación	Modalidad: con densificación moderada
Área de actividad: Residencial	Zona residencial con actividad económica en la vivienda
