REF. PROCESO DE RESPONSABILIDAD CIVIL DE JUDITH CASTRO BERMUDEZ contra CONJUNTO RESIDENCIAL CONDADO DE TABORA P.H Y JACKELINE OLGUIN SUAREZ No. 2022-0236

- **ACTAS DE VECINDAD INICIAL APARTAMENTOS AFECTADOS SEGÚN LISTADO SUMINISTRADO POR LA ADMINISTRACIÓN**

**MEJORA, CONSTRUCCION (ALTILLO) EN APARTAMENTO 620
CONJUNTO RESIDENCIAL CONDADO DE TABORA P.H.
CARRERA 77 B # 72 A - 35 BLOQUE F, APTO 620
BARRIO TABORA, LOCALIDAD ENGATIVA
BOGOTÁ D.C.**

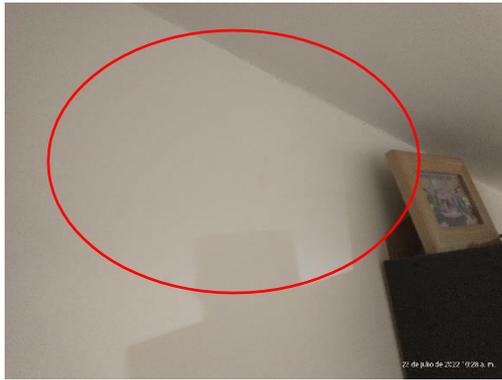
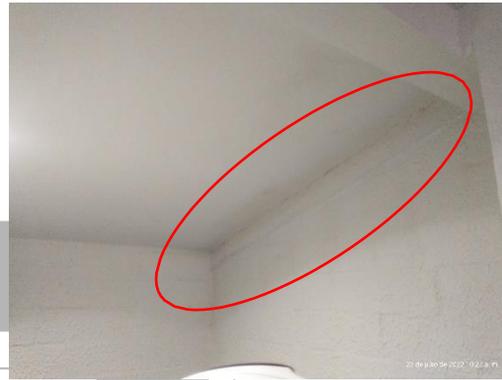
TORRE A APTO 602

Se evidencia presencia de manchas por humedad, situado en el muro de cocina y baño, se evidencia en el techo fisuras y dilataciones el cual no competen a daños por cubierta.

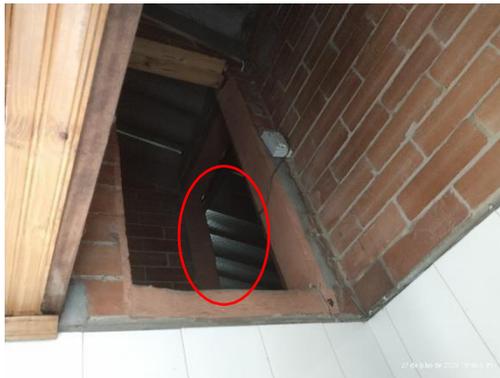
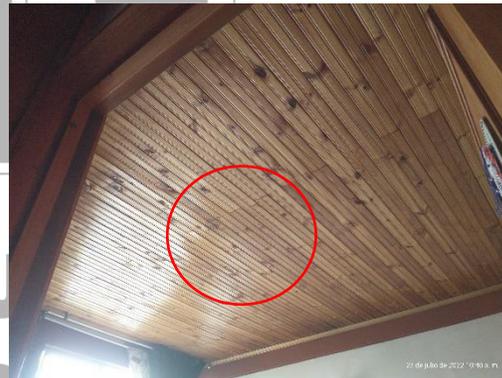
TORRE C APTO 609

Se evidencia en la visita realizada el propietario realiza una apertura en muro de cocina y pacillo de acceso principal no se evidencia daño a estructura principal, manifiesta el residente que cuneta con humedad en habitación auxiliar 2 y sonidos de goteo en habitación principal.

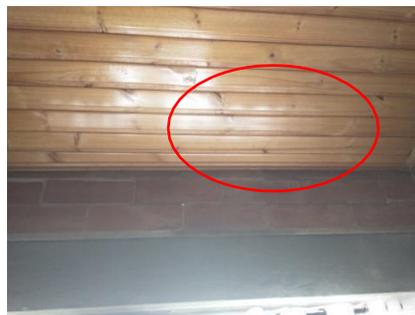
TORRE C APTO 611

Se evidencia mancha de humedad antigua, el residente manifiesta que no tiene humedad pero su afectación es por filtración de vientos externos al interior del apartamento.

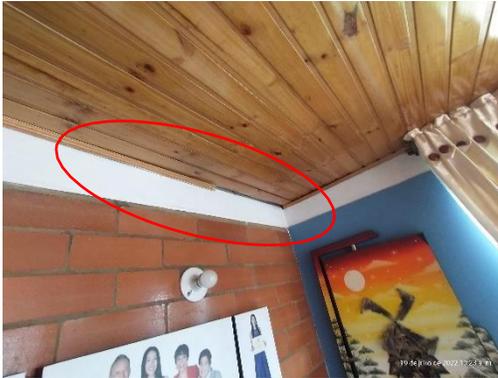
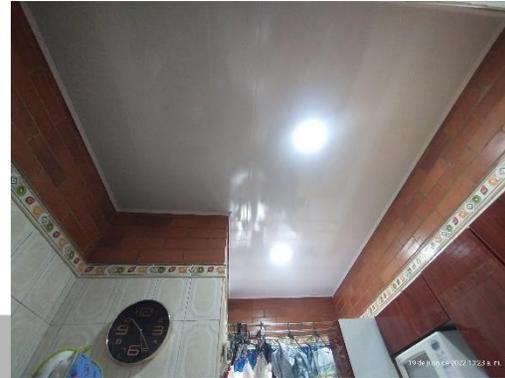
TORRE D APTO 613

Se evidencia daños en tapa luces situados en el comedor por posibles daños a humedad, manifiesta filtraciones en cocina y baño auxiliar no fue posible ver el daño ya que instalaron techos en pvc.

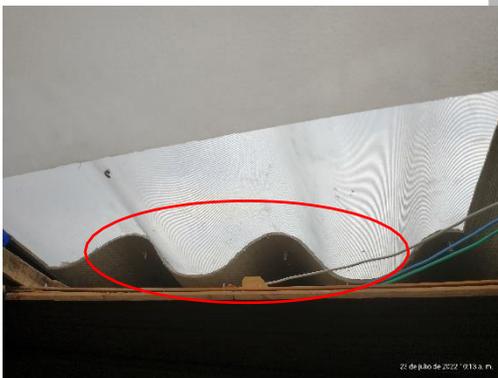
TORRE F APTO 619

Se realiza seguimiento de arreglo generado en meses pasados el cual presentaba una filtración por cubierta en donde se evidencia intervención del apartamento a la cubierta generando una abertura en la teja usándola como lucarna del altillo se evidencio que las tejas instaladas no correspondían a la forma ni numero de teja existente generando un arreglo provisional con silicona sostenidas con unos libros, se realiza el cambio de la teja por una en fibra de vidrio P-1000, el cual corresponde a la dimensión de la cubierta existente, se perna con tornillos punta broca con cabeza de goma para evitar filtraciones y se refuerza con silicona.

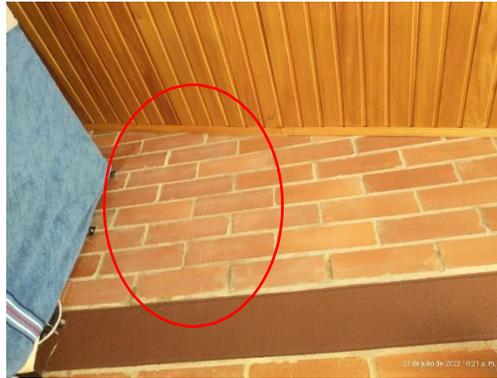
TORRE F APTO 620

se evidencia presencia de manchas por humedad generadas por posibles filtraciones, en muro de sala y habitación auxiliar 1, manifiesta el residente que esa teja esta posiblemente parchada.

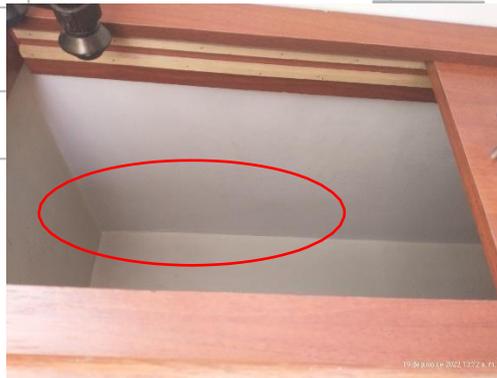
TORRE G APTO 621

Se evidencia una mancha en closet de habitación auxiliar 1, donde manifiesta la residente que se encontraba con manchas blancas, manifiesta manchas en muro de cocina y baño auxiliar, no fue posible verlas ya que se encuentra cubierta con techo en pvc, manifiesta manchas en mueble bajo de cocina el cual no corresponde a daños por cubierta.

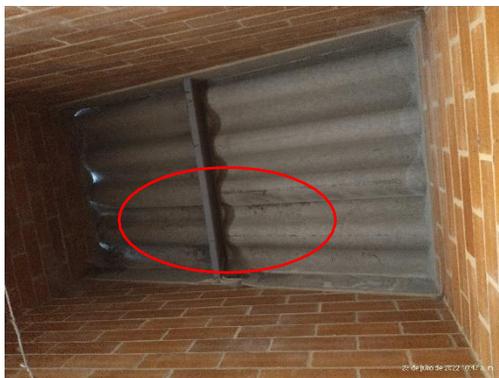
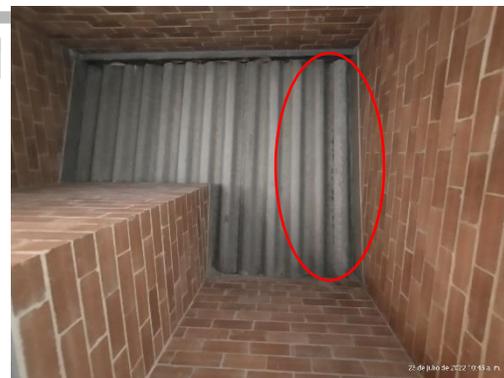
TORRE G APTO 624

Se evidencia en el tejado manchas por humedad, el cual es generado por perdida de película sellante que protege la teja para que no se humedezca y evite manchas al interior de la residencia, el residente manifiesta

filtraciones en baño principal y goteos en habitación auxiliar 1, el tejado se recomienda generar un sellante impermeabilizante para evitar futuras manchas en tejado no es necesario el cambio de cubierta por el momento.

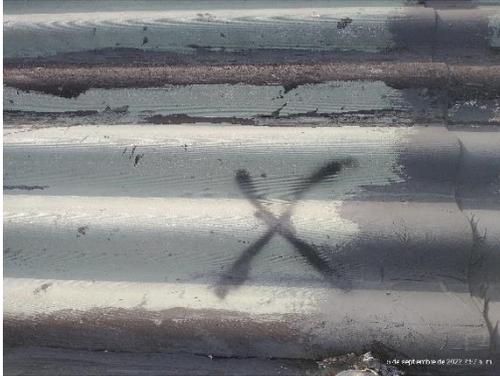
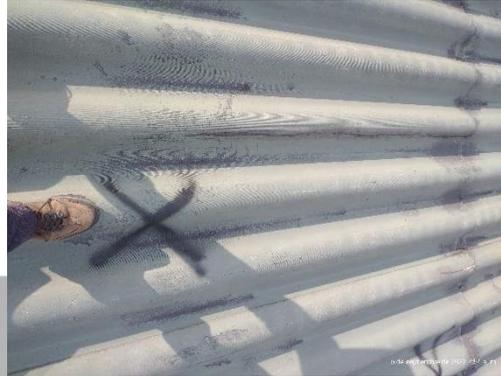
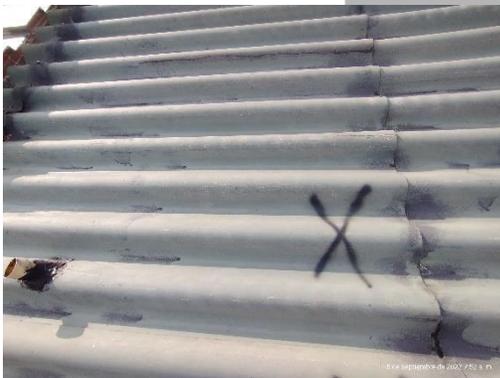
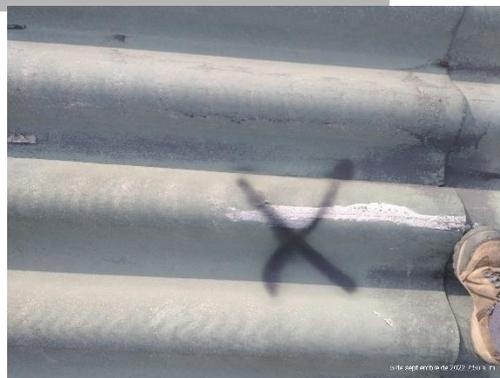
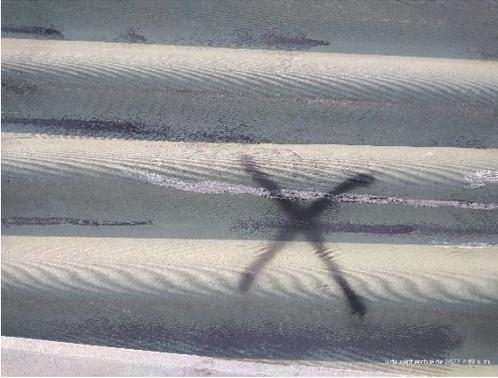
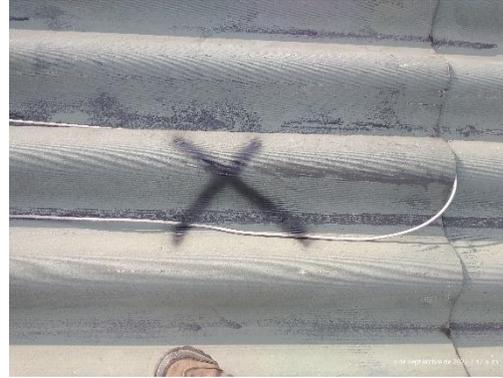
- **DIAGNOSTICO ESTADO CUBIERTAS**

Despues de realizada las actas de vecindad, se procede a realizar una inspeccion del estado de la cuboerta para poder identificar las problematicas presentadas en las visitas, se encontro tejas con fisuras y con micro fisuras, dando como resultado una posible filtracion a los apartamento, dentro de este recorrido de inspeccion con base a los apartamento suminsitrados por la adminsitacion se encontro varios que aparetamento que no estaban en dicha lista pero se requeria hacer una intervencion por su estado de deterioro o daño, de esta forma se prcede a realizar un amrcado de las tejas que requieren alguna intervencion para poder mitigar las porblematicas mencionadas, se

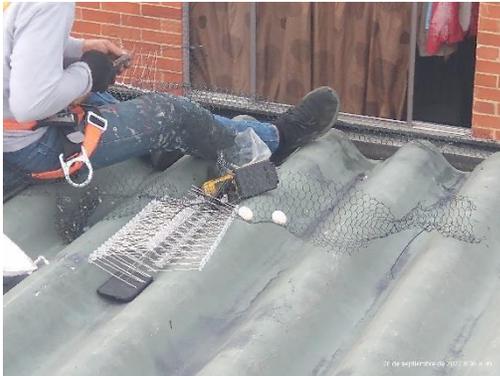
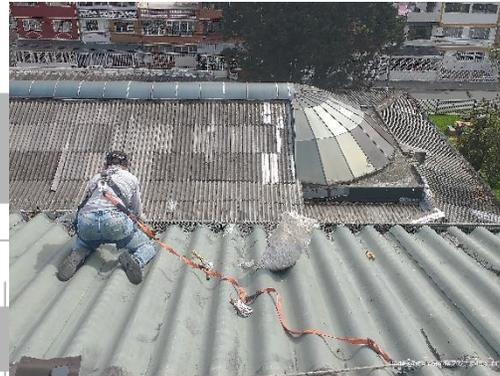
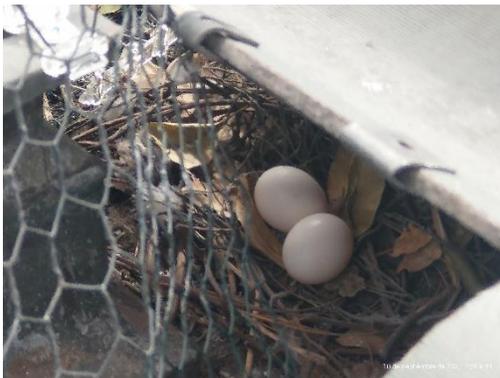
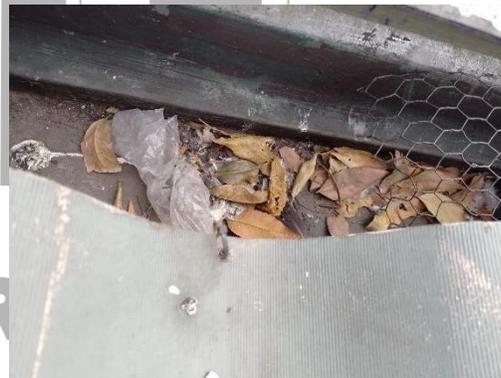
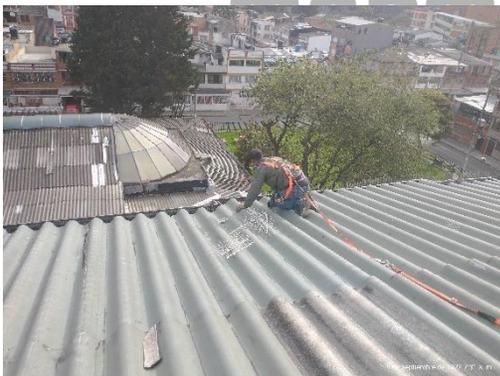
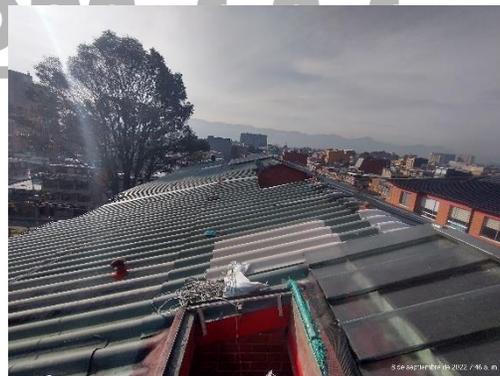
- **PROCESO DE TRABAJO**

Dentro del trabajo contratado por el conjunto es el mantenimiento de la viga canal y el control de palomas se encontró que las mallas tipo gallinero instaladas anteriormente no se encontraban instaladas debidamente dando como resultado el anidamiento de palomas, sumado a esto los asentamientos de tierra en las viga canales generan la proliferación de maleza en las canales obstruyendo el flujo del agua.

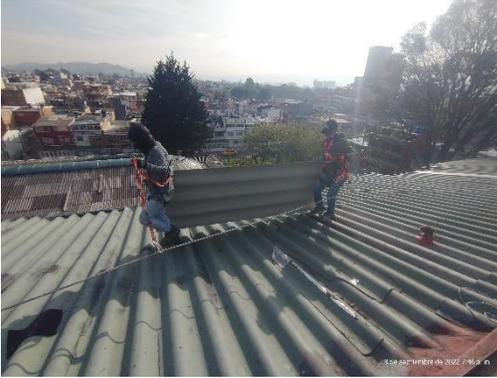
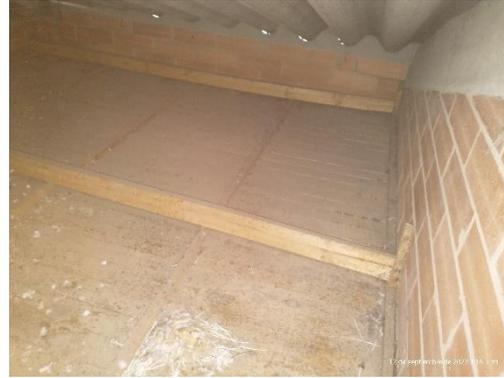
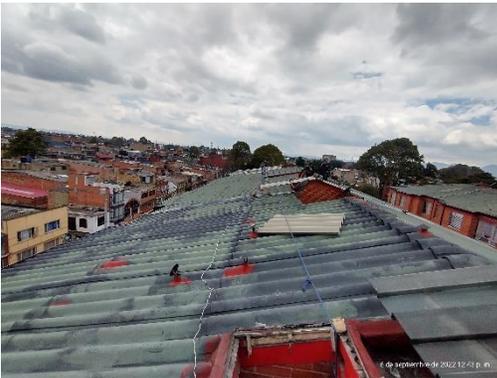
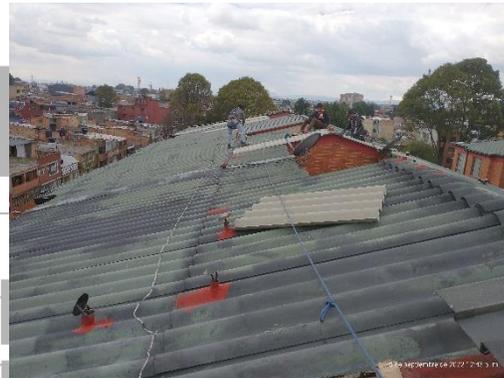
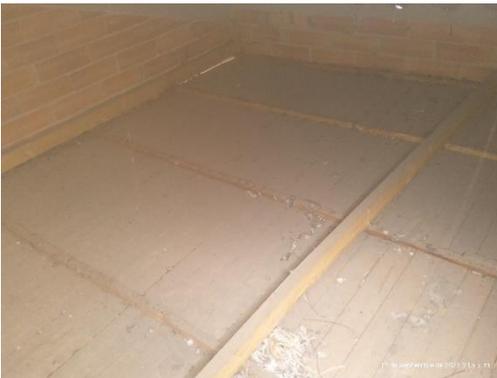
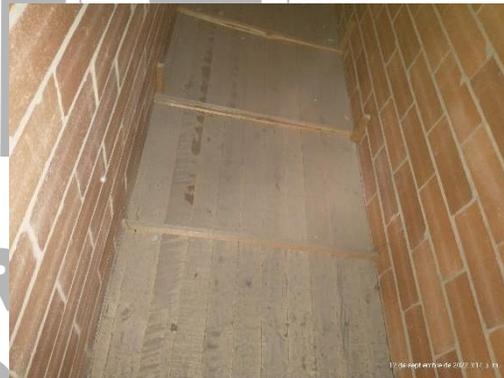
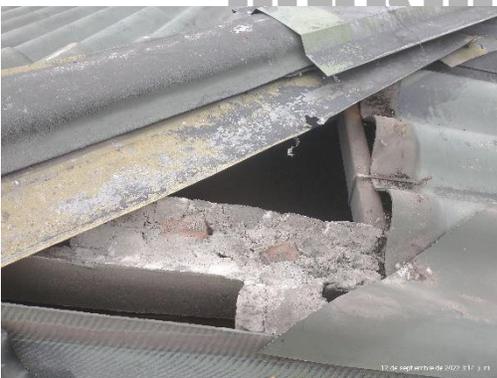
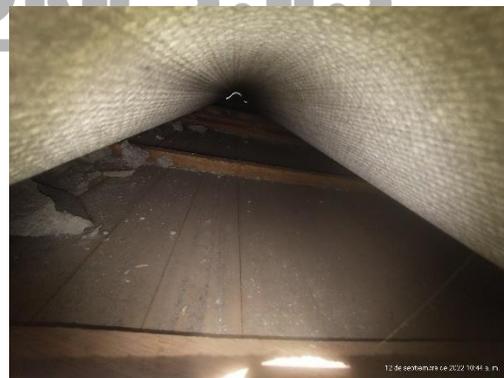
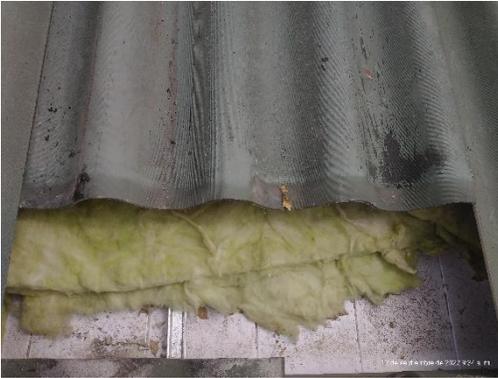
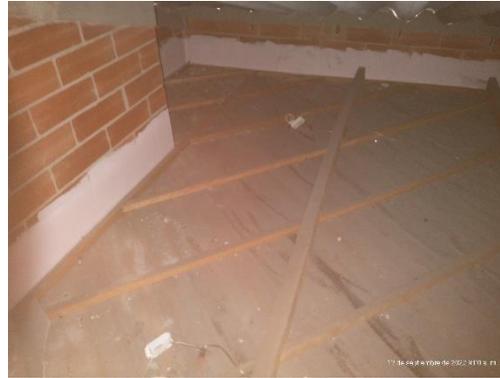
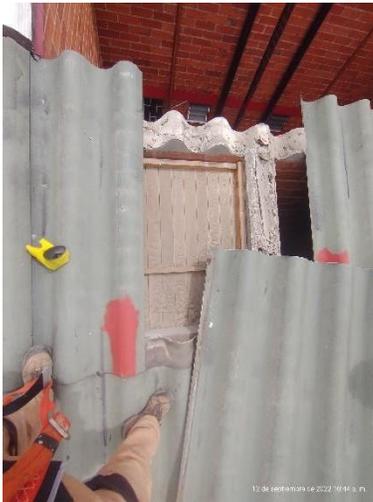
En el proceso de ejecucion se procede a realizar un estampillado de las tejas antiguas con las nuevas, por el motivo que las tejas que venden en la actualidad son en fibrocemento la cuales son mas debiles a las que estan en la actualidad instaladas, ya que comercialmte estan descontinuadas, esto no quiere decir que las tejas intaladas y suministradas son de mala calidad estas son de marca ethernit (ver anexo ficha tecnica), cumpliendo los estandares de calidad, de esat forma estas tejas no van a ser tan faciles de fisurar ya que tienen como base la antigua y como recubriminto la nueva teja, los apartamento que fueron intervenidos para dichos cambios fueron:

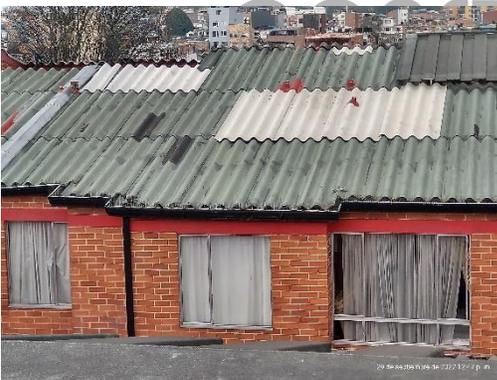
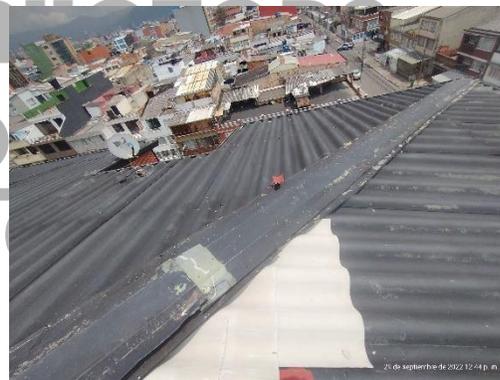
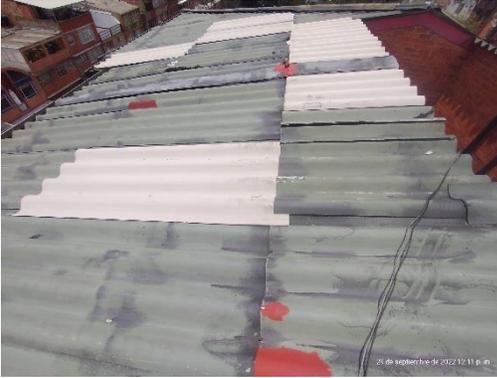
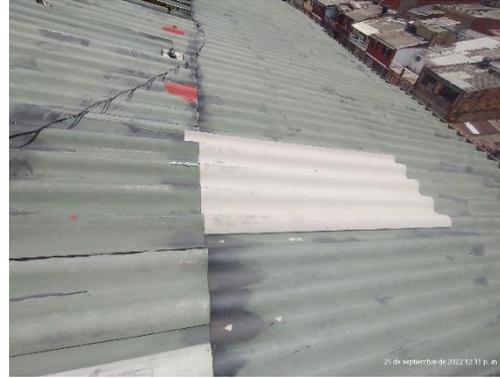
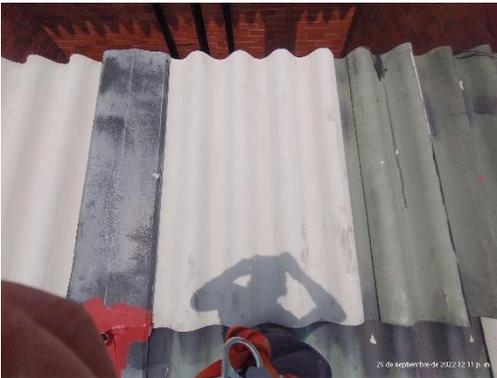
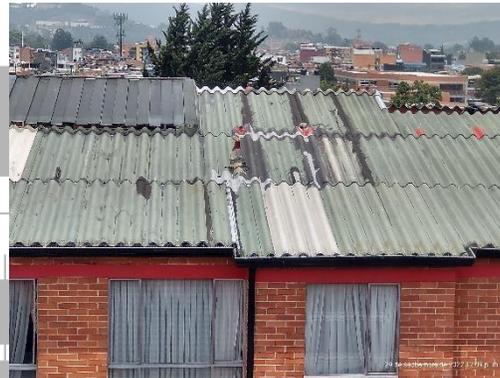
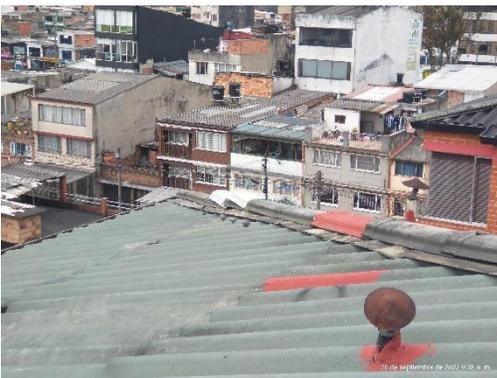
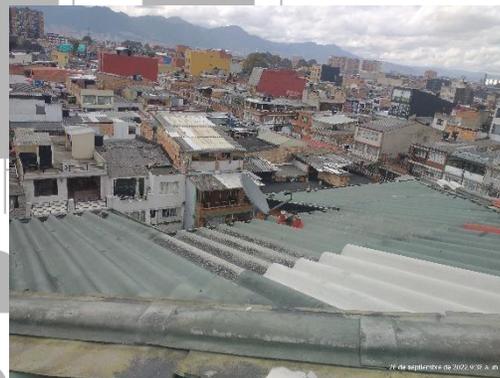
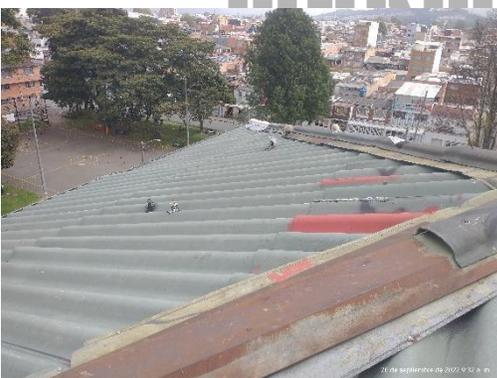
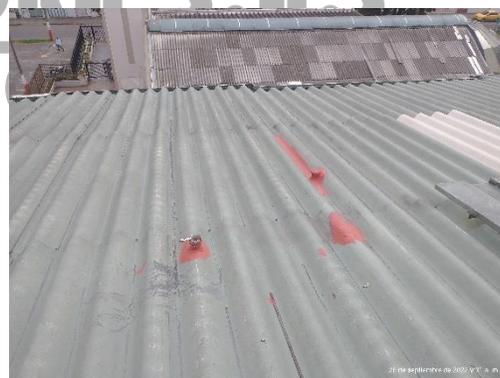
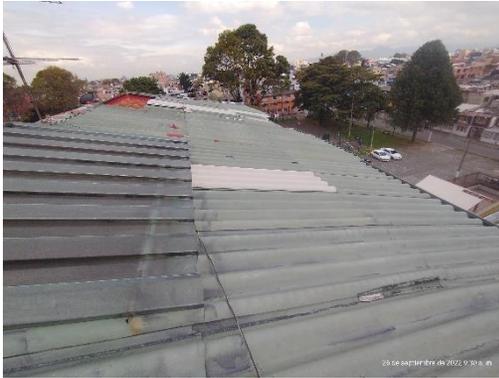
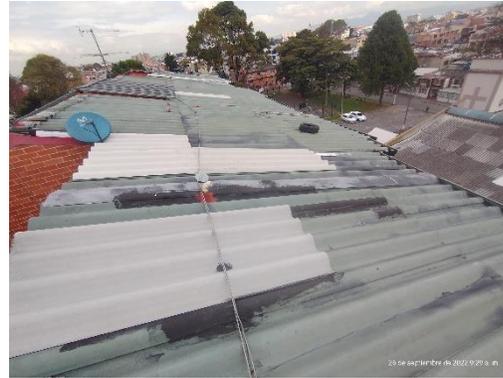
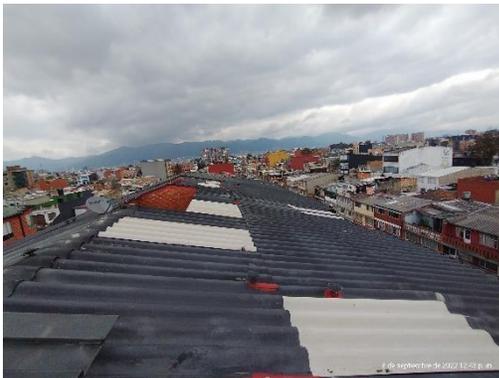
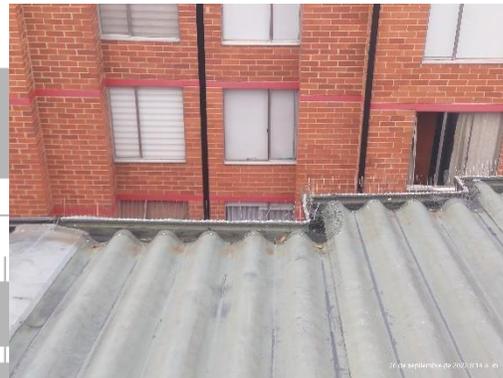
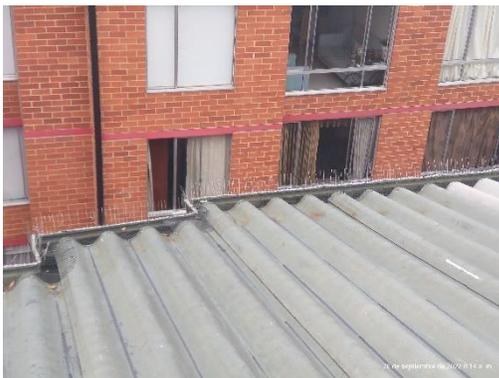
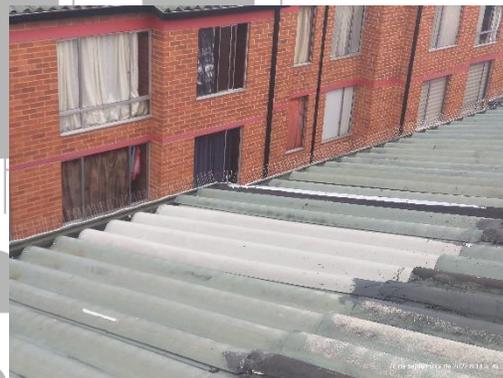
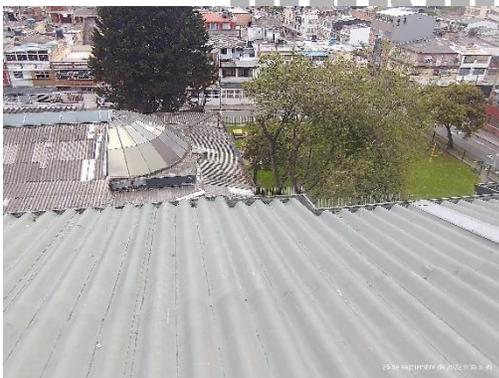
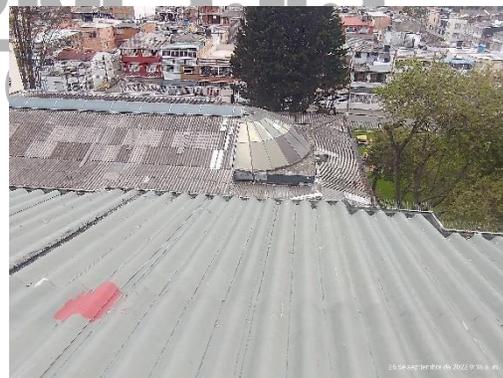
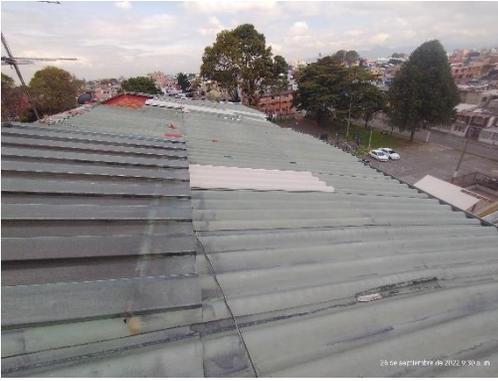
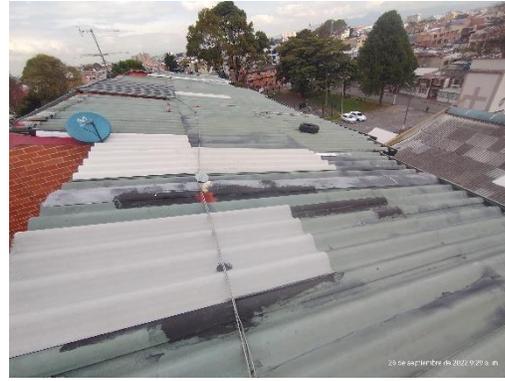
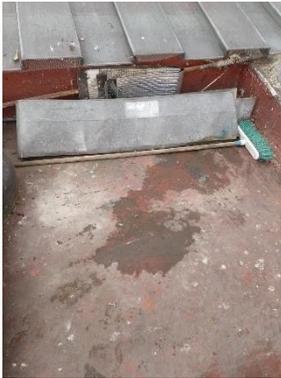
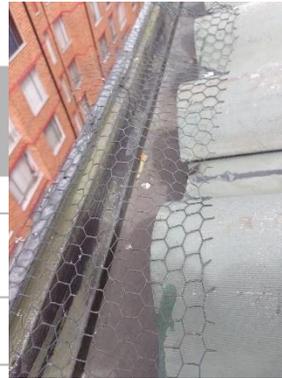
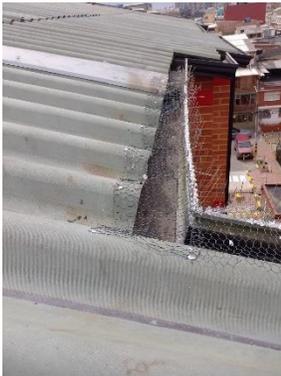
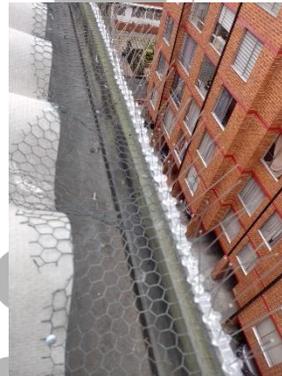
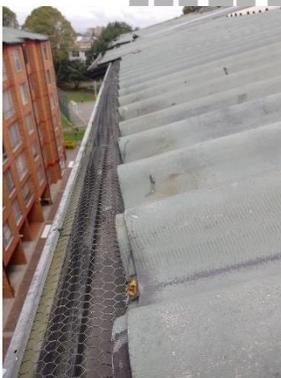
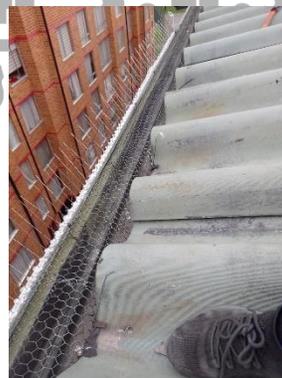
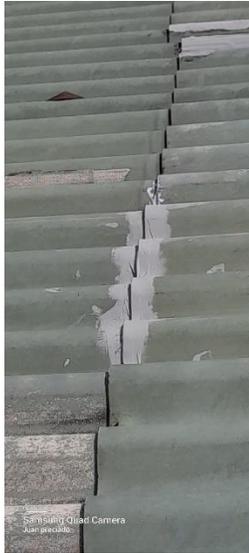
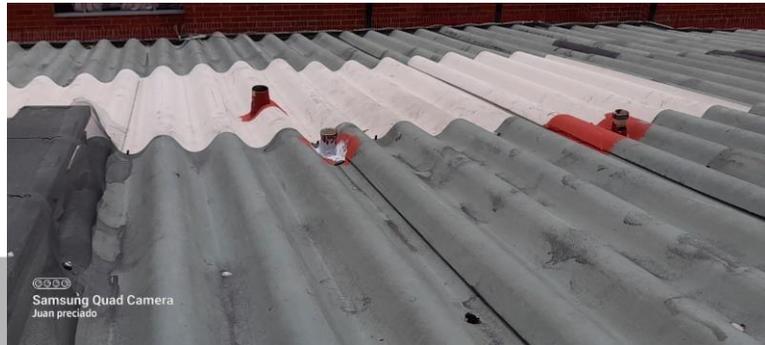
- **ESTADO ACTUAL DE LOS TRABAJOS REALIZADOS**

En el proceso de instalación de las tejas se evidencia como quedo el estado actual de la instalación de las nuevas tejas con el sistema de estampillado, y el proceso de limpieza, mantenimiento e instalación de sistema anti palomas, esto con el fin de dar cumplimiento a lo contratado son el conjunto, se realiza el sello de los ductos de desfogue de ventilación como valor agregado en el contrato para dar cumplimiento en su totalidad.

Según lo contratado se había establecido que se iba a llevar 1.5 tejas por apartamento para un total de 23 tejas contratadas las cuales se tuvieron que comprar 6 tejas mas para poder suplir la necesidad de arreglo contratado, el cual esta decisión fue mencionada a la administración. Este valor tendrá un costo adicional de ver cuadro anexo.

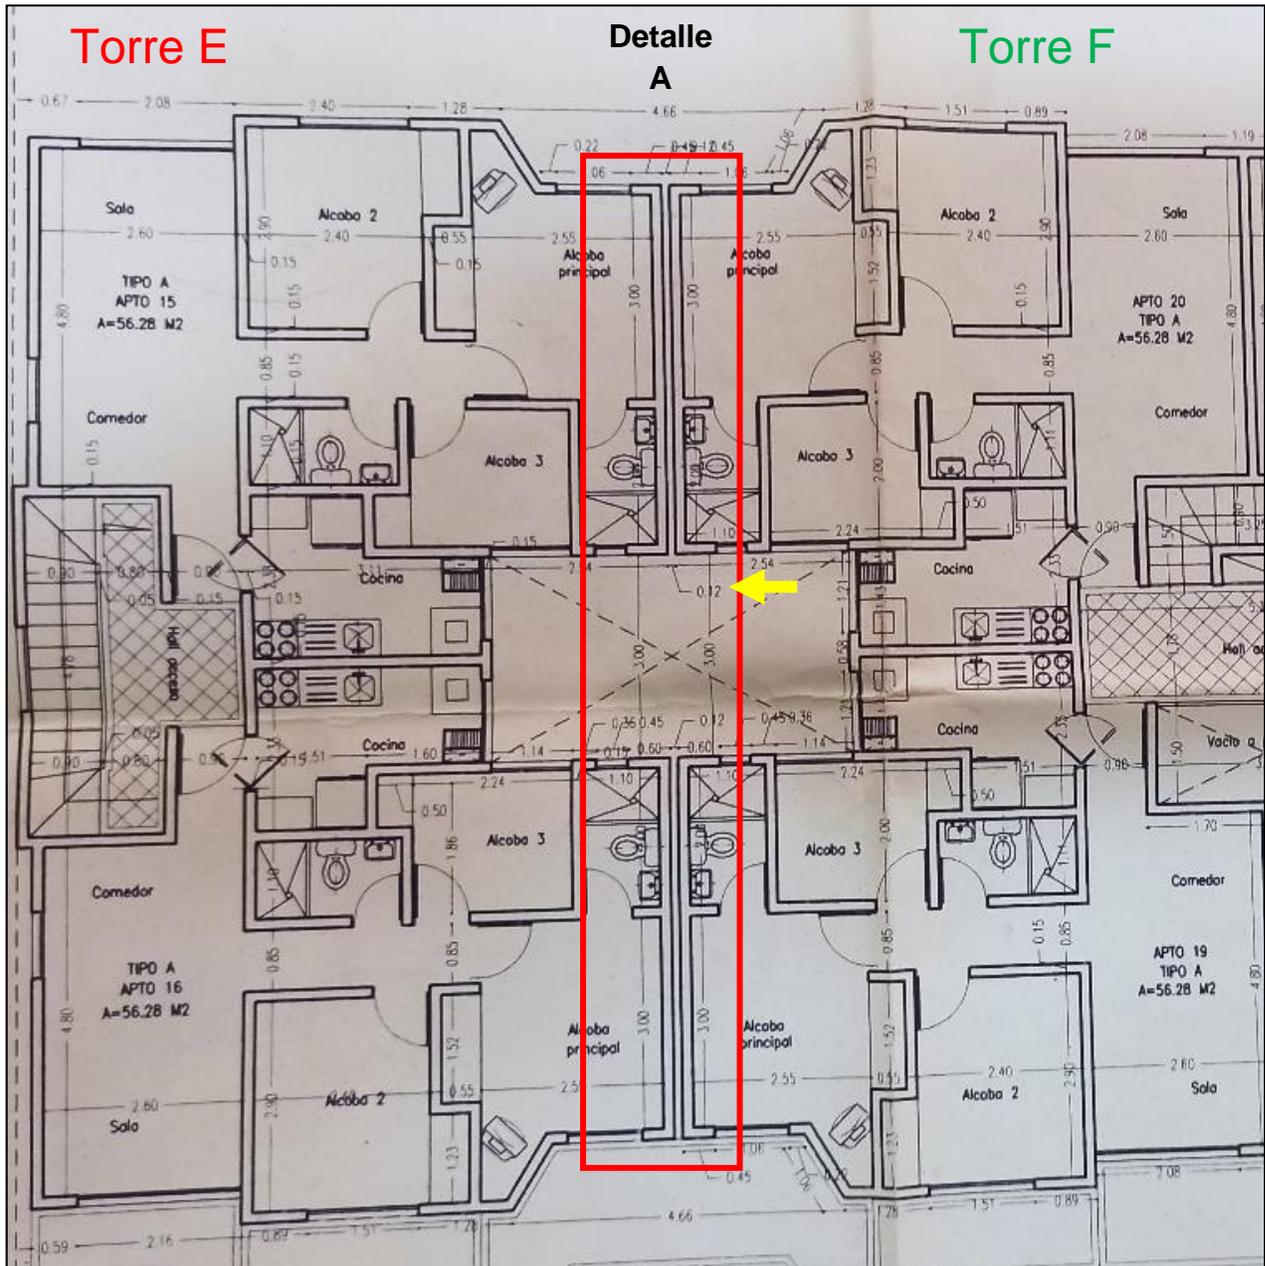
edificación en la dirección perpendicular a la junta que las separa, a menos que se tomen medidas para que no se presente daño a la estructura al utilizar una distancia menor¹.

- b. En este caso desde una vista en planta la separación que existe entre la torre E y la torre F es de aproximadamente 12 cm, cumpliendo con lo establecido en la Norma

Sismo Resistente Colombiana NSR-10, **LAS DOS TORRES NO TIENEN RELACIÓN ESTRUCTURAL.**

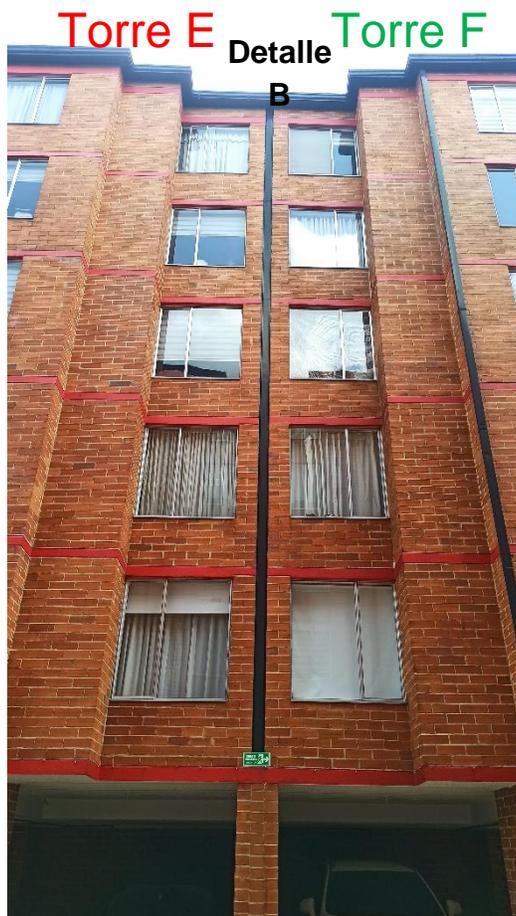
Fachada frontal Torre E y F

- d. Tal como se evidencia en las anteriores imágenes, existe separación entre las dos torres, cada una con su propio muro.
- e. La separación en la fachada frontal (la que esta hacia el interior del conjunto) y la fachada posterior (la que esta hacia el exterior del conjunto) poseen una cobertura

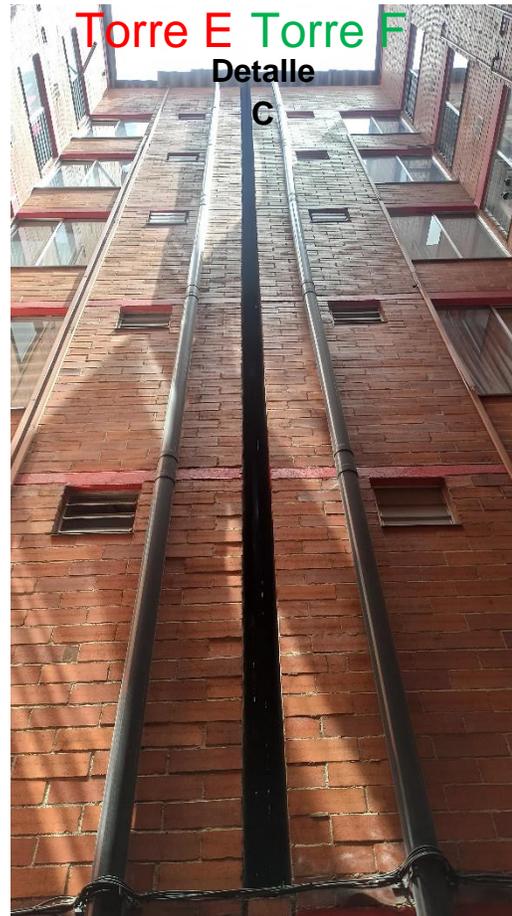
Fachada interna patio Torre E y F

- f. En el espacio interno (vano patio) de las torres, las fachadas no poseen dicha cobertura en lámina metálica al estar menos expuesta a lluvias, es válido esto para garantizar la correcta ventilación de dicho espacio usado como shut de basuras.
- g. Las fachadas no presentan manchas blancas o verdes de moho u hongos, esto evidencia una correcta impermeabilización.
- h. Se evidencia en el **detalle B y C** que hay unos elementos que se comparten entre las torres E y F a la altura de la cubierta que no comprometen la estructura, estos elementos son las tejas de fibrocemento, la canal metálica, el flanche y el manto asfáltico usado como impermeabilizante.

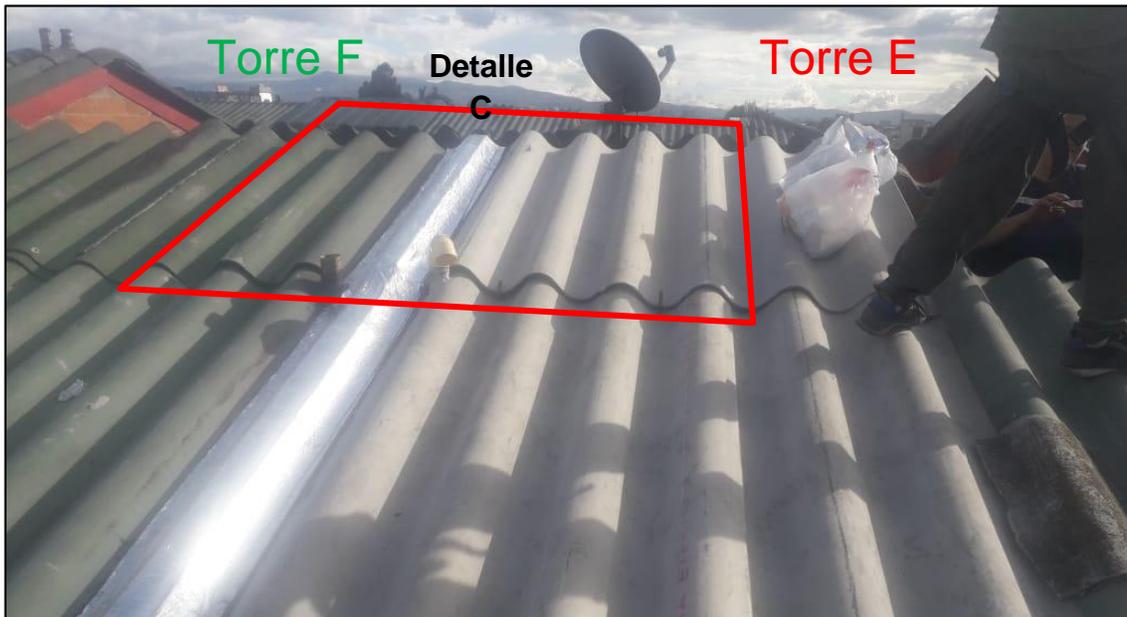
- i. Las reventilaciones de 2 pulgadas que se evidencian en la imagen de la cubierta de las torres correspondientes a los baños de las alcobas principales son independientes de cada torre.
- j. No se evidencian en la zona de parqueaderos y circulaciones externas a nivel del primer piso la presencia de asentamientos diferenciales, se menciona esto dado que

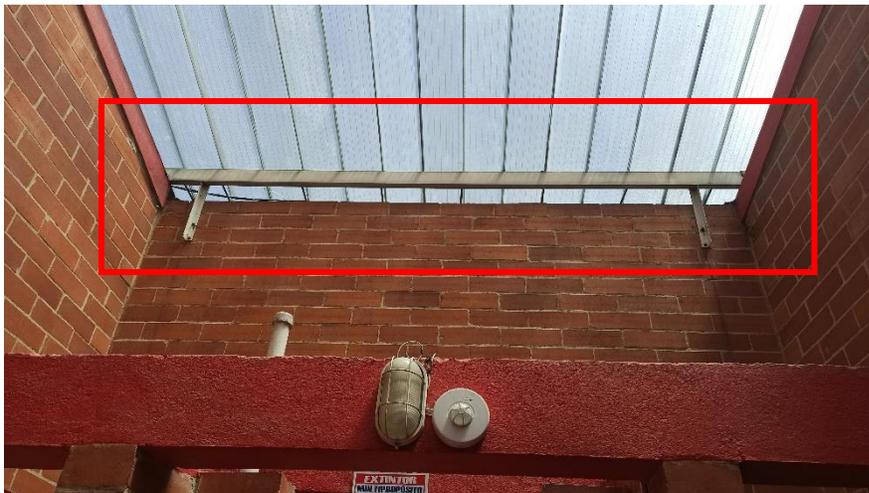
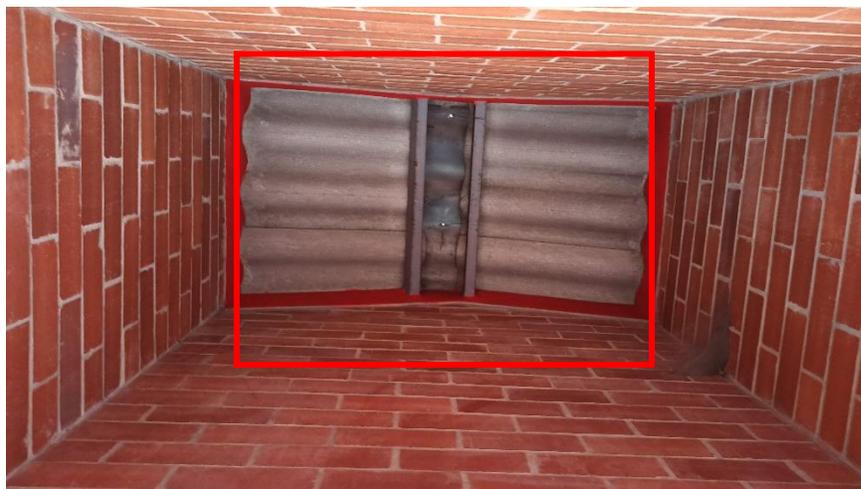
- k. Las cubiertas comparten un elemento de cubierta que va a lo largo los bloques EFGH. Estos elementos son las *correas metálicas* que están apoyadas sobre la viga corona o cinta de amarre (elemento estructural de remate superior de una edificación), estas correas metálicas sirven para dar apoyo y anclaje a los caballetes y tejas de la cubierta (Ver imágenes a continuación). El apartamento 620 tiene un cielo raso en madera machihembrada que no permite el acceso a estos elementos.

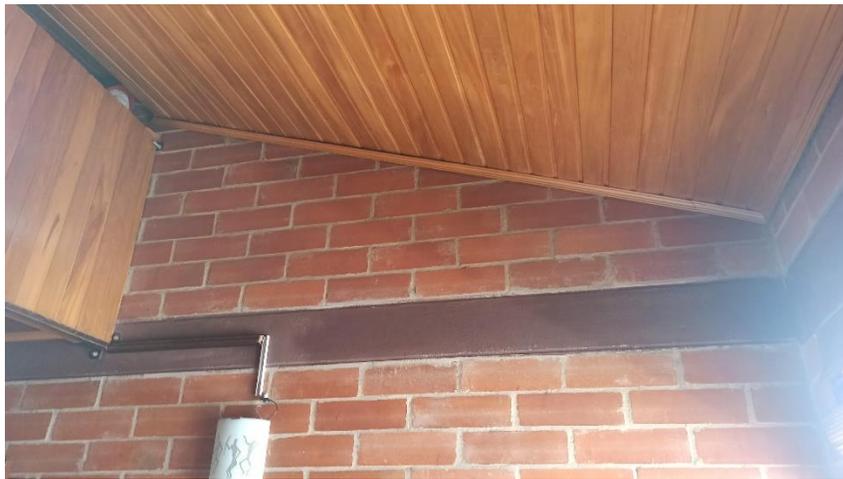
- a. Los datos recolectados por la inspección visual arrojan favorabilidad estructural y arquitectónica de los elementos constructivos, muros divisorios, viga corona, cielo raso y cubierta.

- b. Viga de confinamiento en buen estado, muros perimetrales alcoba principal y baño privado en buen estado, no compromete ninguna afectación al predio contiguo.

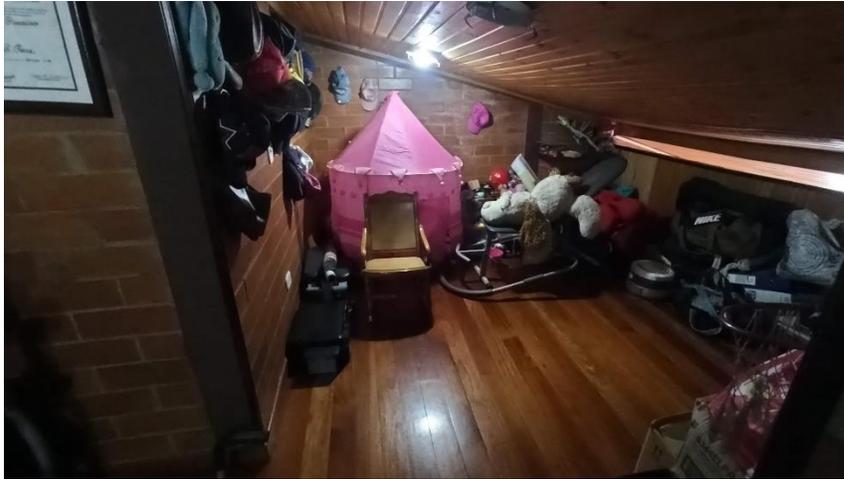
- d. El mezzanine no presenta vibraciones ni movimientos al caminar sobre toda su estructura que afecten acústica ni dinámicamente a predios contiguos, no contiene elementos industriales ni de gran peso, el mezzanine tiene un uso pasivo y de almacenamiento y presenta una estructura firme en madera y herrajes metálicos anclados a las vigas de amarre.
- e. El espacio de apertura de muros intercomunicado en el mezzanine desde el estudio hacia la alcoba principal no presenta alteraciones que comprometan la estructura de la base de la cubierta del apartamento 620 ni contiguos.

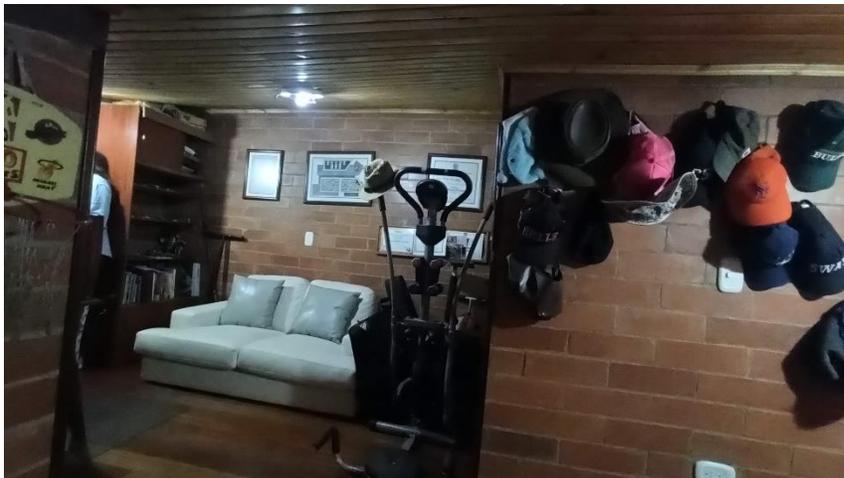
- f. Al mezzanine le fueron adaptados los respectivos puntos eléctricos para las funcionalidades que en su momento la propietaria deseaba, todo esto de manera controlable y prolongado desde el mismo apartamento 620 y no comprometiando predios contiguos.

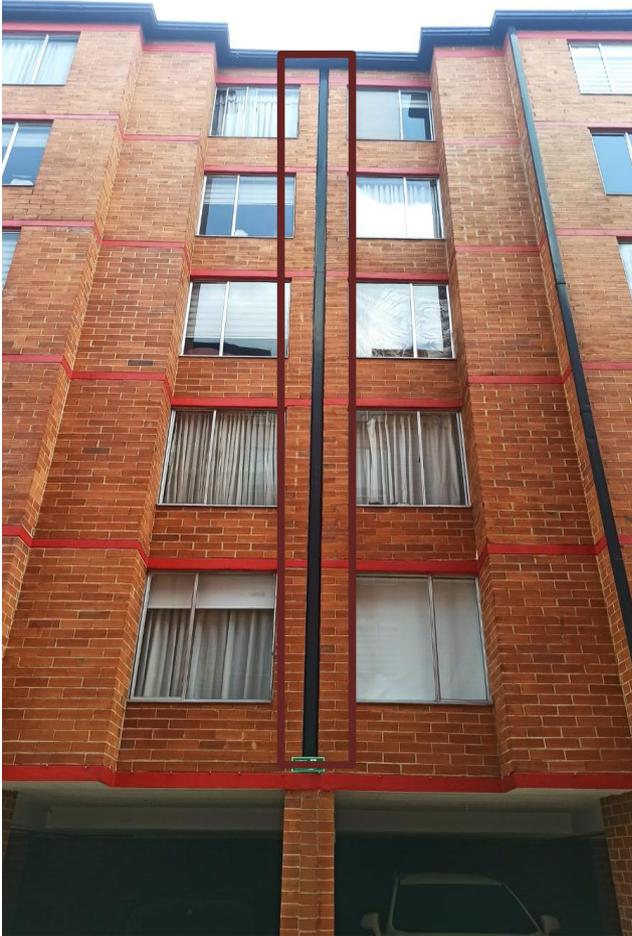
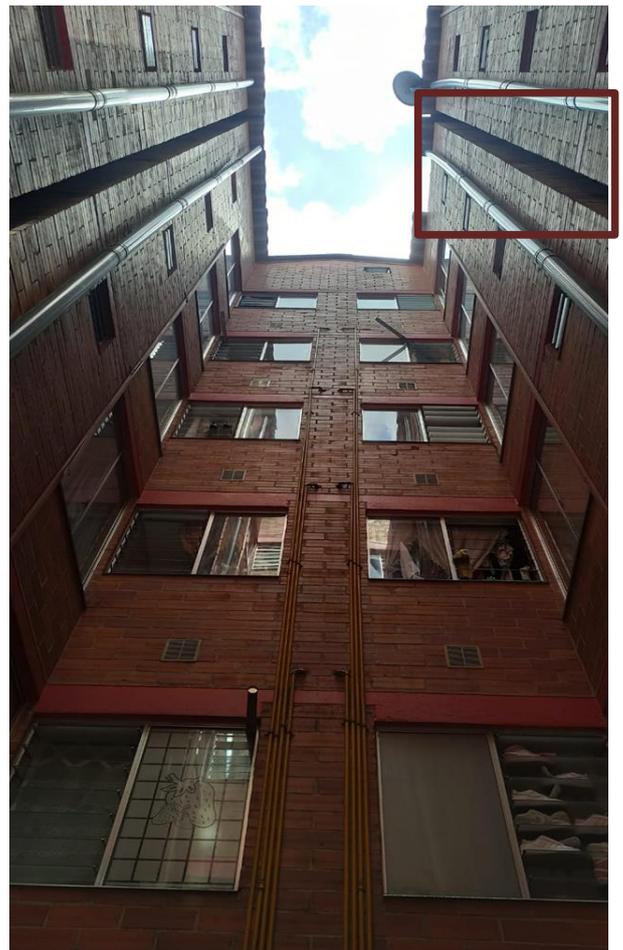
ESPACIAMIENTO ENTRE LAS TORRES

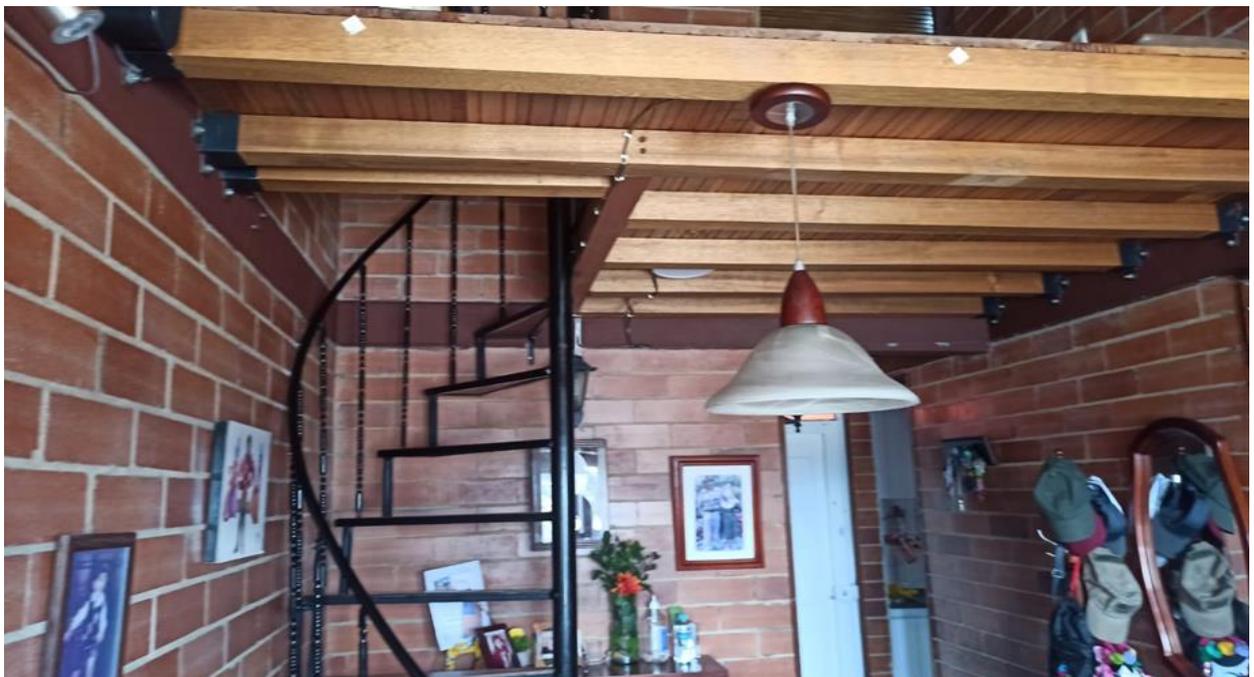
MEJORA "ALTILLO" LEVANTADO EN MADERA

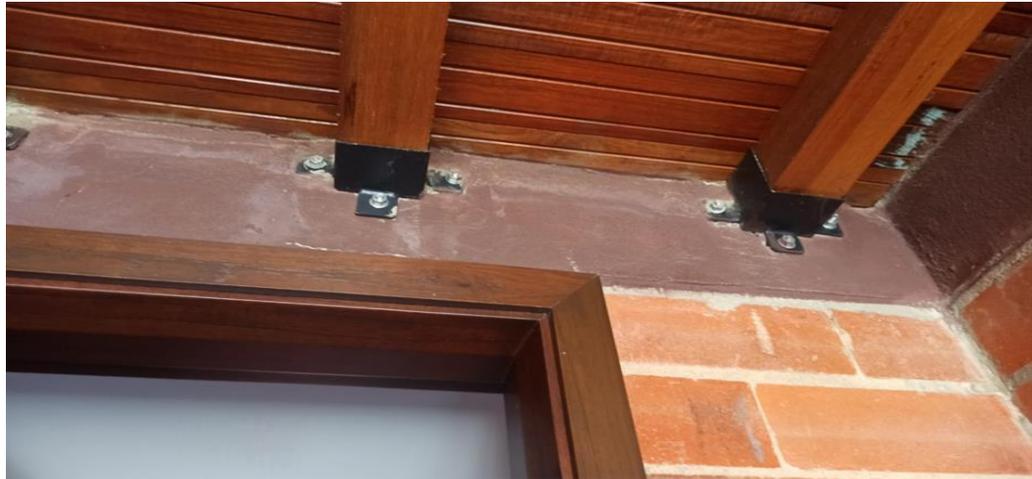
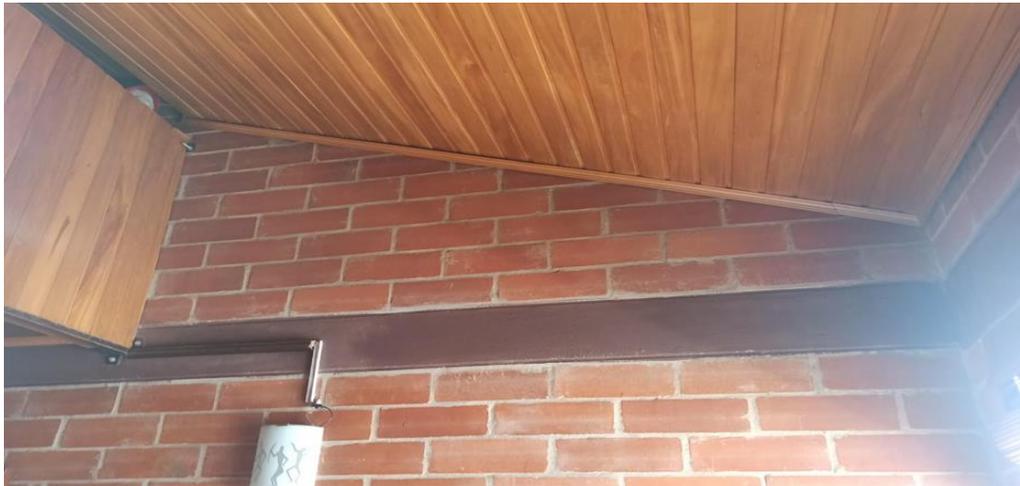
REFUERZO EN VIGA DE MADERA Y AMARRE

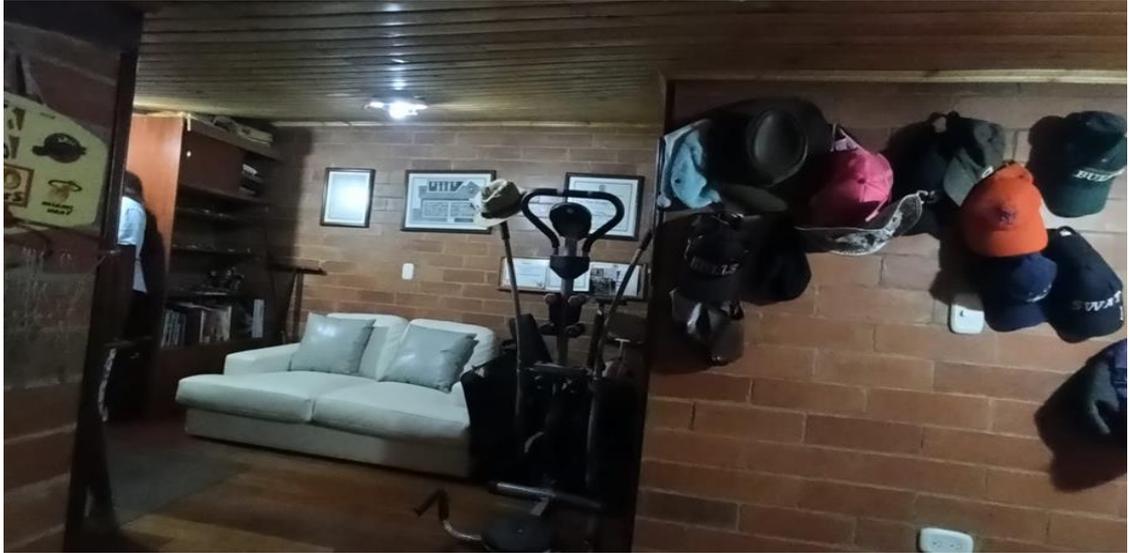
VIGA DE CONFINAMIENTO
