REF. PROCESO DE RESPONSABILIDAD CIVIL DE JUDITH CASTRO BERMUDEZ contra CONJUNTO RESIDENCIAL CONDADO DE TABORA P.H Y JACKELINE OLGUIN SUAREZ No. 2022-0236

- **ACTAS DE VECINDAD INICIAL APARTAMENTOS AFECTADOS SEGÚN LISTADO SUMINISTRADO POR LA ADMINISTRACIÓN**

**MEJORA, CONSTRUCCION (ALTILLO) EN APARTAMENTO 620
CONJUNTO RESIDENCIAL CONDADO DE TABORA P.H.
CARRERA 77 B # 72 A - 35 BLOQUE F, APTO 620
BARRIO TABORA, LOCALIDAD ENGATIVA
BOGOTÁ D.C.**

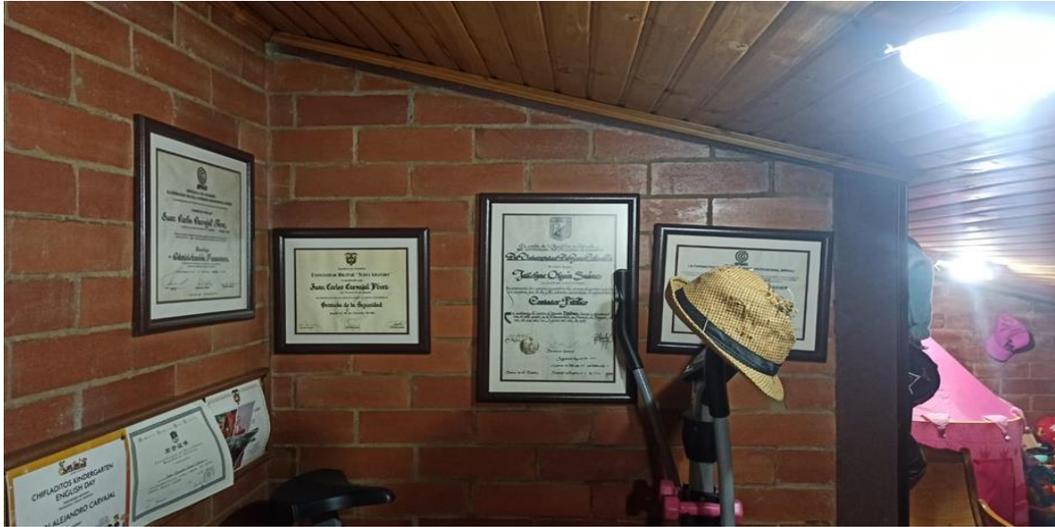
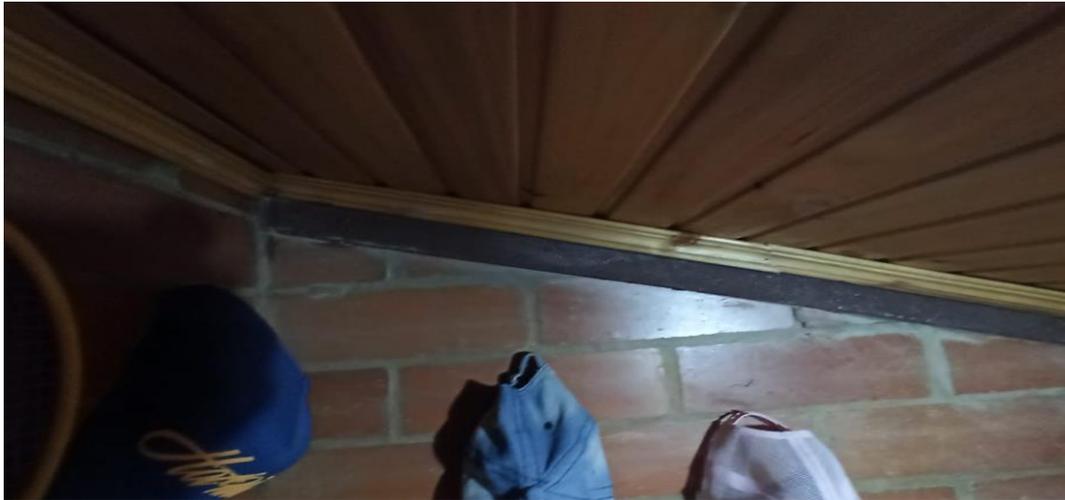
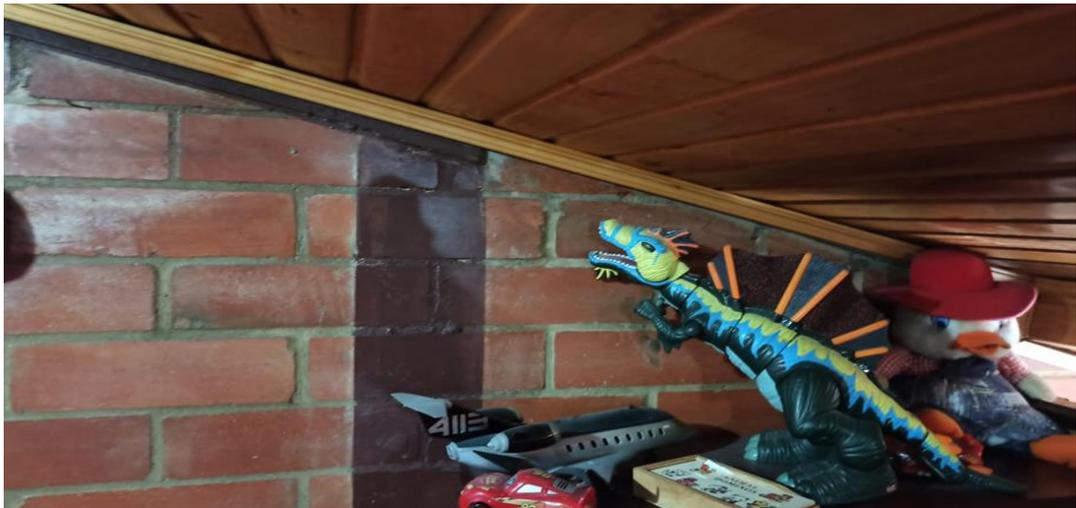
MURO PERIMETRAL, BUEN ESTADO

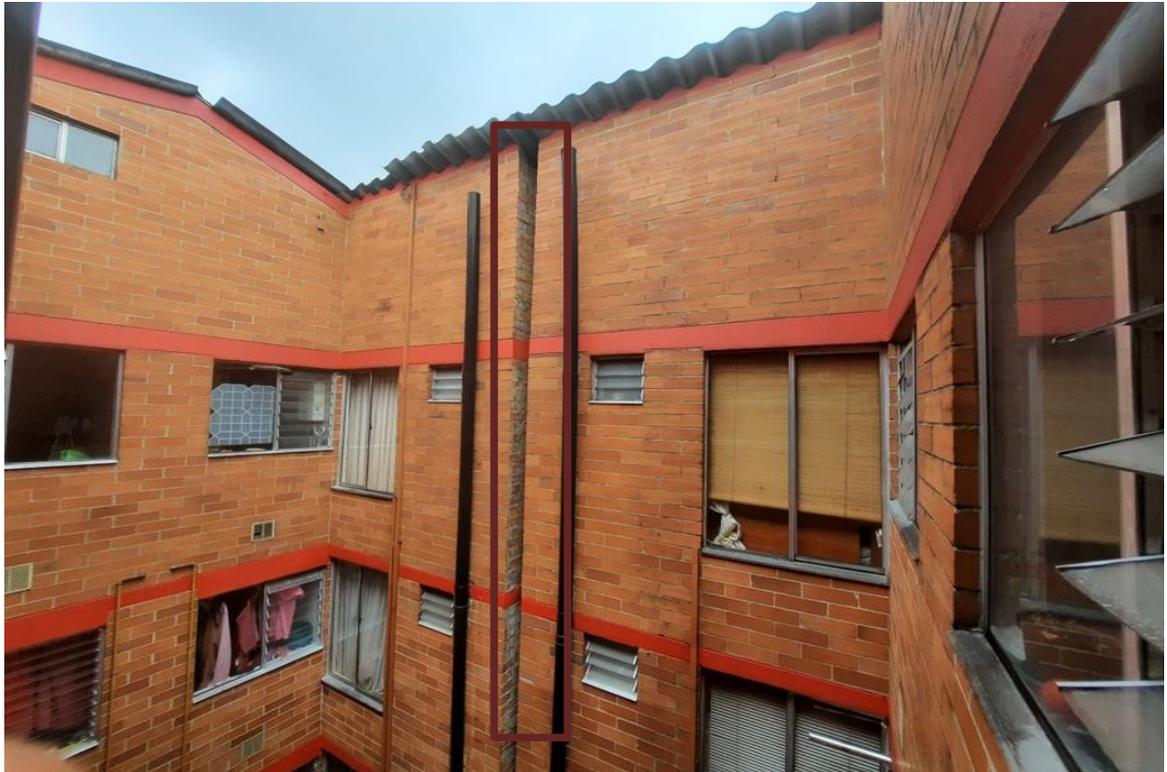
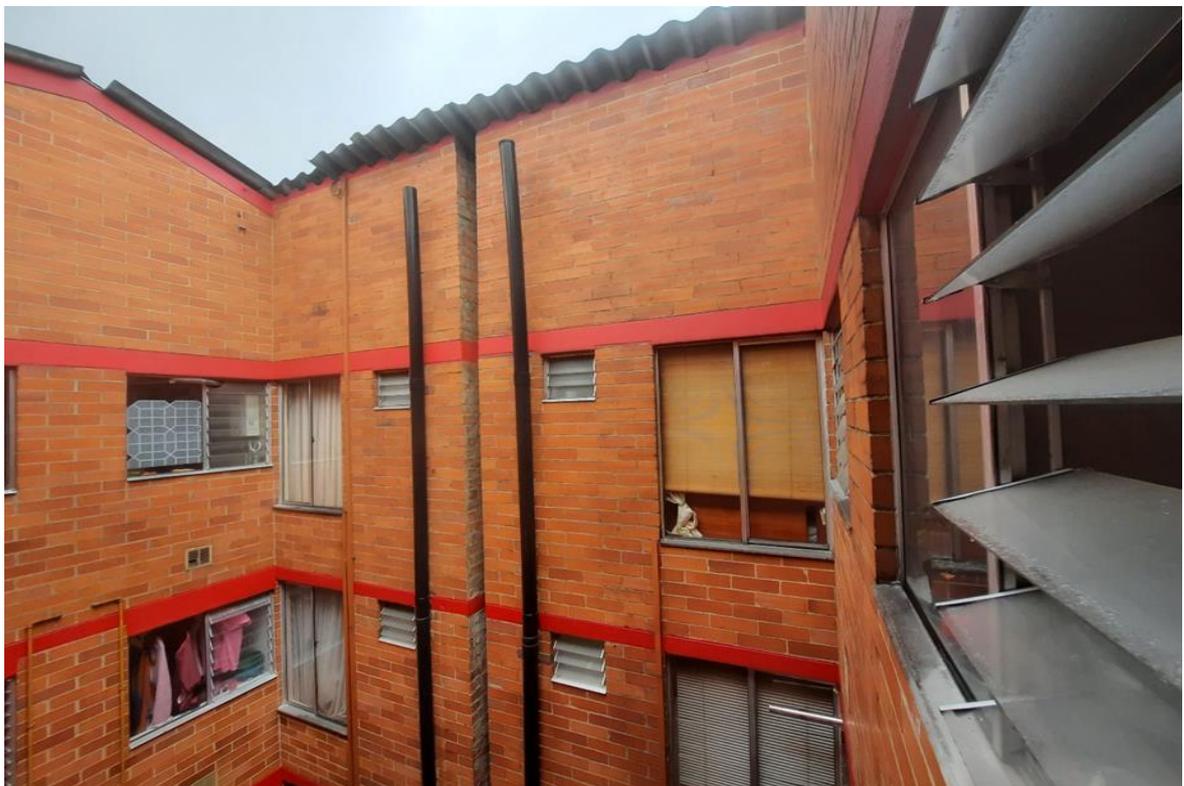
VISTA DIAGONAL, NÓTESE ESPACIAMIENTO ENTRE TORRES

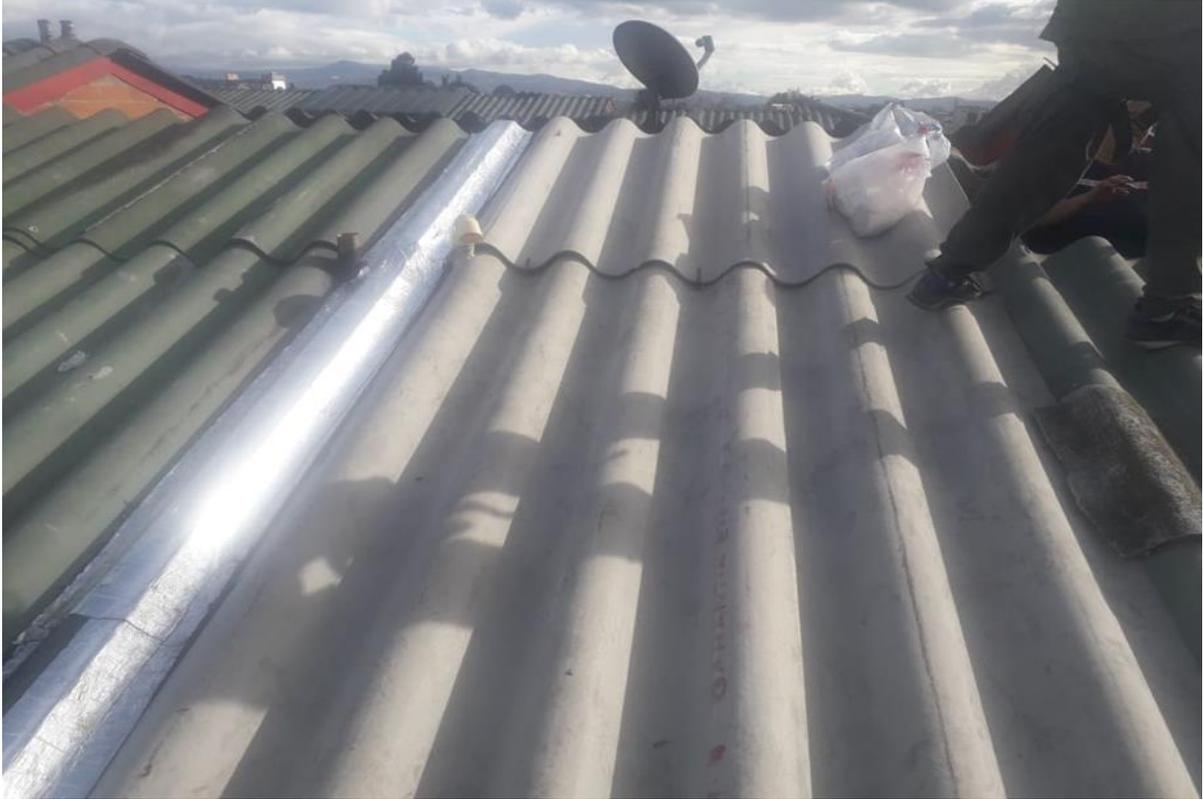
MANTENIMIENTO CUBIERTA
