**F. Documentos relativos a la  
contratación de G4S para el  
diagnóstico y la terminación de la  
obra.**

Hospital Pablo Tobón Uribe

**Asunto:** Resumen unificado diagnóstico de los sistemas de Detección de Incendio, Intrusión, Control de Acceso, C.C.T.V, Electromecánicos del Hospital Pablo Tobón Uribe.

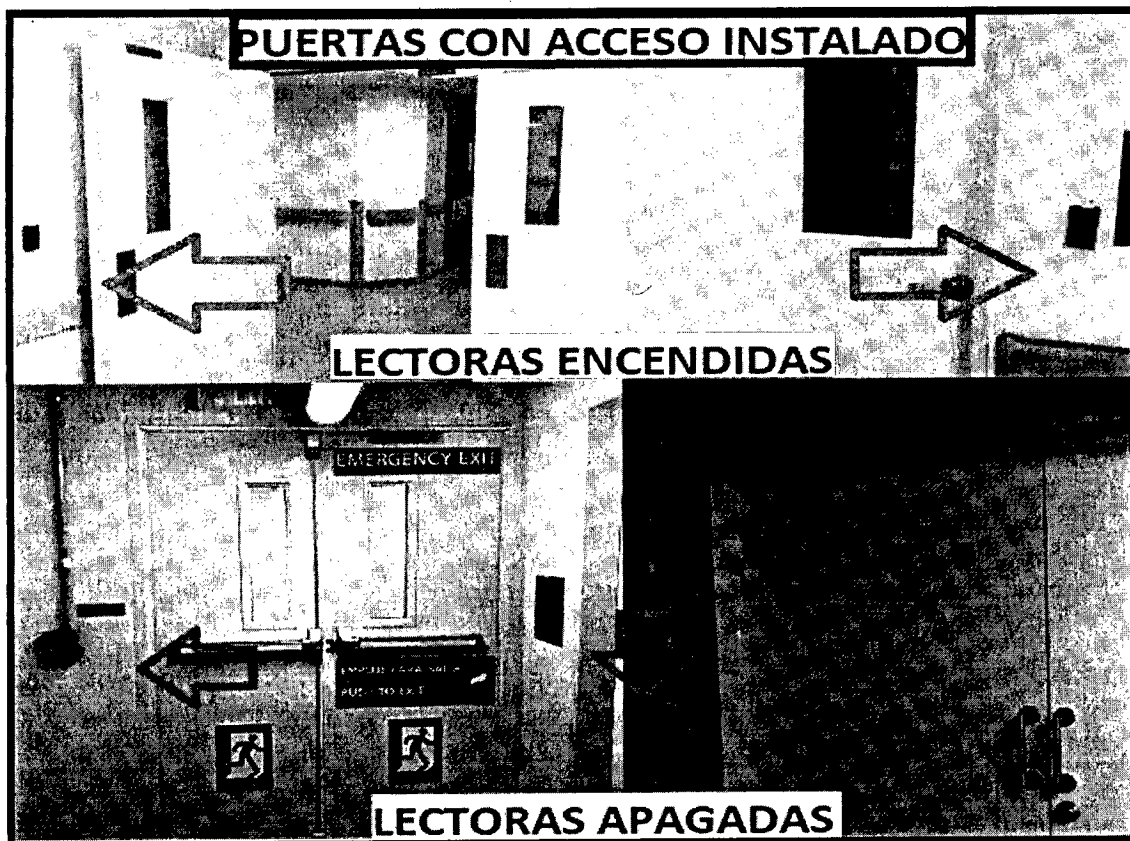
Imagen 2. Equipos Instalados Encendidos y Apagados.

- 3) En el Hospital Pablo Tobón hay una gran variedad de puertas controladas, entre las cuales pudimos observar algunas que están encendidas y otras que no están encendidas, como se muestra en la imagen 2, básicamente esto obedece controladoras principales PW6000 (Tarjeta Accesos) están apagadas.

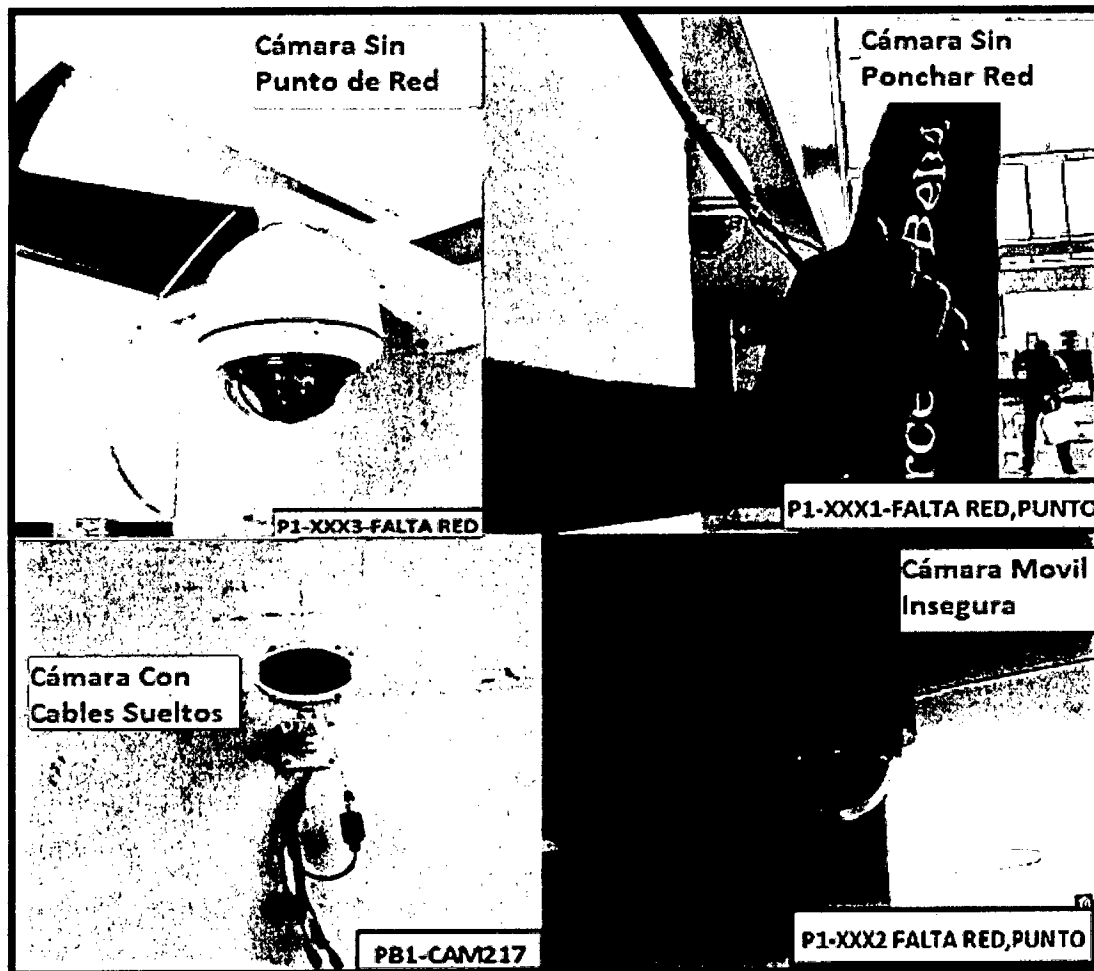
Imagen 5. Cámaras con falencias.

- 6) Validando el sistema de CCTV, se encontraron algunos detalles de la instalación de los equipos no adecuados, como las cámaras móviles ubicadas a una altura no superior a los 2,10 metros, puntos de red sin ponchar, cables expuestos para facilitar el sabotaje del CCTV, se anexa registro de lo evidenciado en la imagen 5.
