Lo anterior se requiere para que obre dentro de la investigación penal que adelanta esta fiscalía delegada, por el delito de HOMICIDIO EN ACCIDENTE DE TRÁNSITO, con el número de SPOA de la referencia.

Adelanta esta Fiscalía Seccional la indagación Penal radicada bajo el Código Único de Investigación por el presunto delito de **HOMICIDIO CULPOSO** donde ostenta la **calidad de occiso la persona que en vida respondía al nombre de JORGE HERNAN OSORIO PALACIO** identificado con cédula de ciudadanía número **71.767.594** de **Medellín** y como **Indiciado el señor JAVIER LEANDRO BUILES PATIÑO**. Los hechos ocurrieron el día 16 de diciembre del año 2015 en la calle 50 entre carreras 62 y 63, barrio SAN BENITO, vía pública de esta ciudad. De acuerdo con el Informe Técnico de Necropsia la muerte del señor JORGE HERNAN OSORIO PALACIO *se produce por: "ANEMIA AGUDA DEBIDO A DESGARRO DE ARTERIA Y VENA ILIACAS INTERNAS IZQUIERDAS, HEMATOMA PELVICO Y DEL COMPARTIMENTO FEMORAL DERECHO, DESGARRO PERINEAL EXTENSO DEBIDOS A LUXO FRACTURA COMPLEJA Y CERRADA DE PELVIS Y FRACTURA DE FEMUR DERECHO DEBIDAS A TRAUMA CONTUNDENTE EN ACCIDENTE DE TRANSITO. SUPERVIVENCIA 40.19 AÑOS MAS* Se aclara que el señ

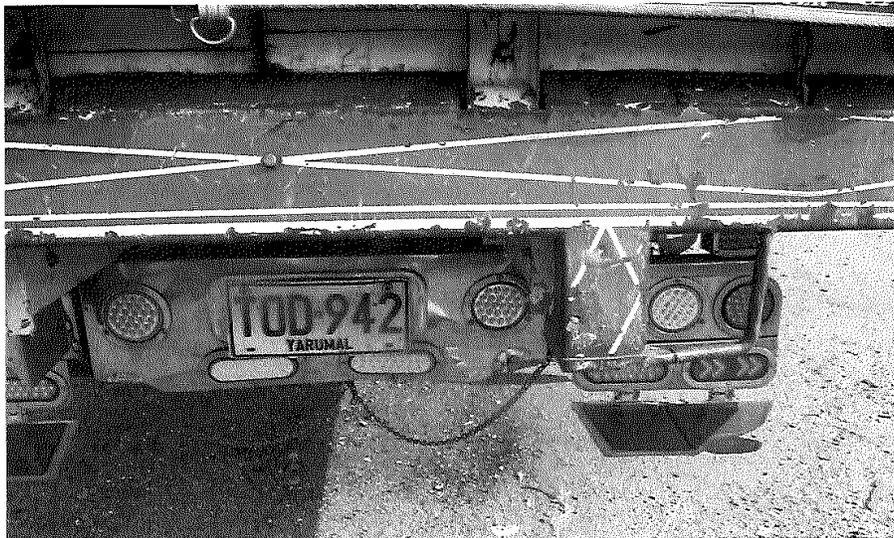
Fotografía N° IMG_0158, PRIMER PLANO: Se observa desviación en base luces traseras y rayones fuertes.

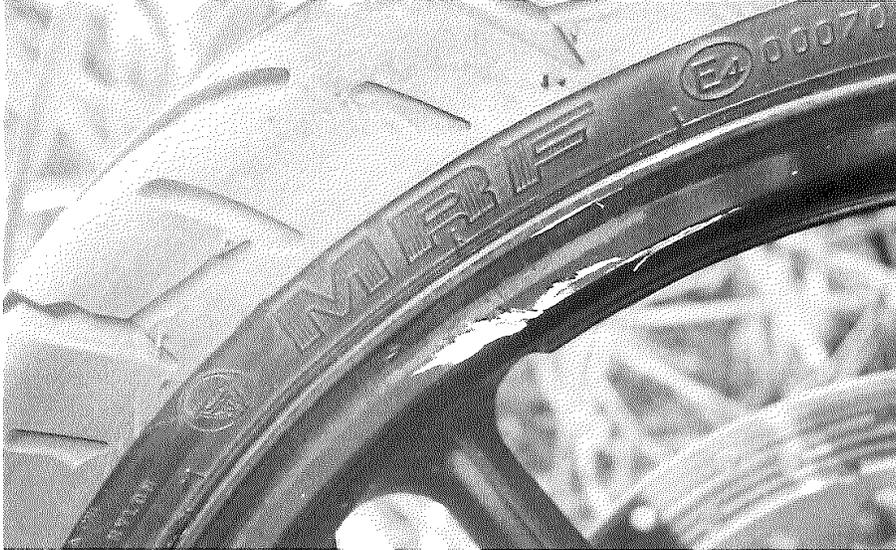
Fotografía N° IMG_0078, PLANO MEDIO: Se observa Rayón fuerte en rin delantero.

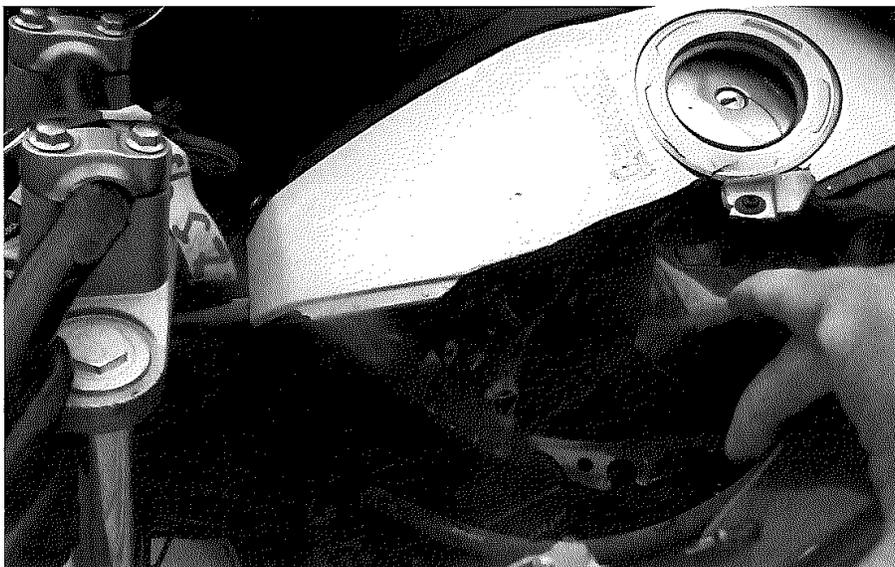
Fotografía N° IMG_0080, **PRIMER PLANO**: Se observa fisura en carenaje de tanque.

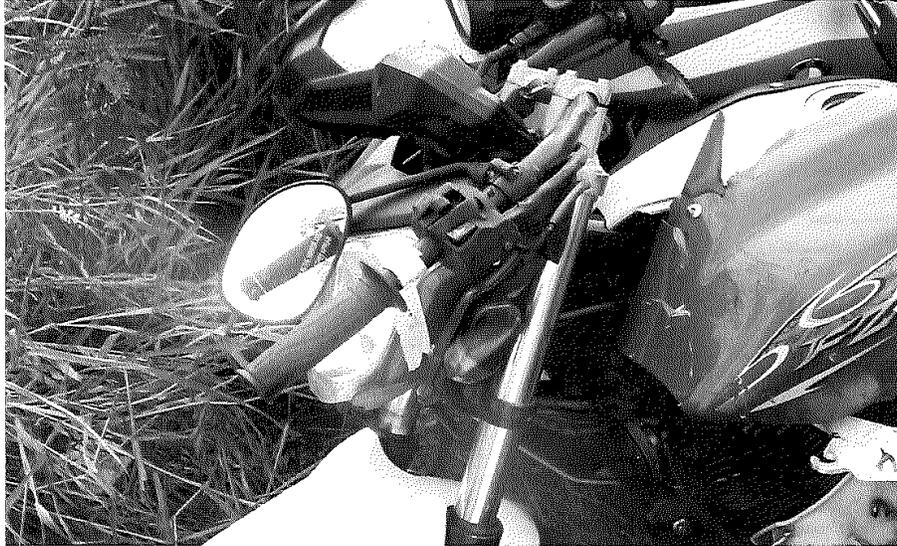
Fotografía N° IMG_0081, **PLANO MEDIO**: Se observa manubrio en avanzado estado de destrucción.

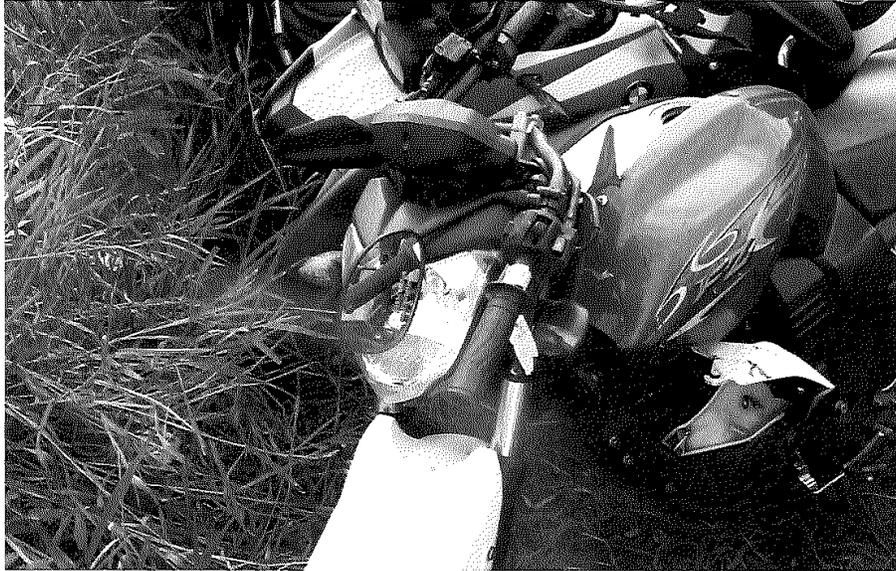
Fotografía N° IMG_0106, **PLANO MEDIO**: Se visualiza manubrio con fuate desplazamiento.

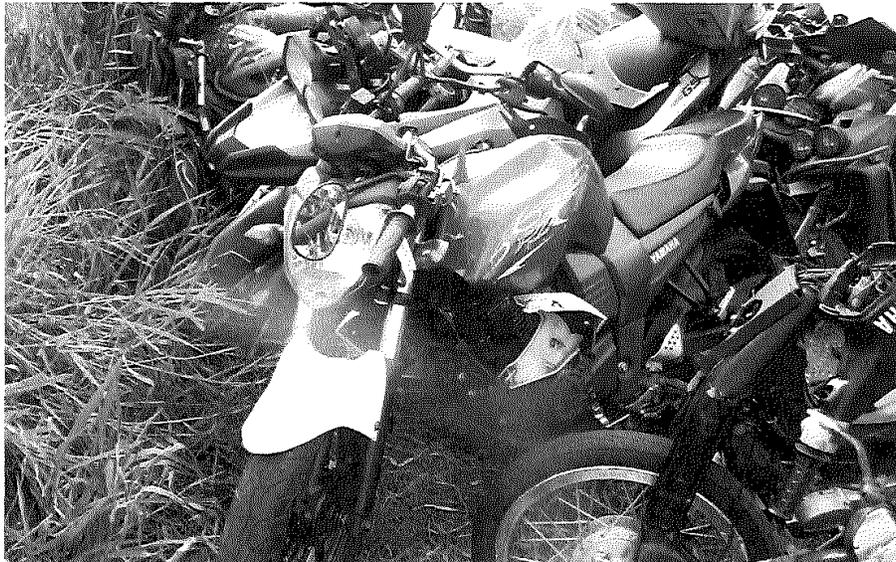
Fotografía N° IMG_0107, **PRIMER PLANO**: Se visualiza magnitud del impacto.
