**RV: 2019-492 / Contestación de demanda/ Grupo AFIN vs Promotora Stock Center**

**REFERENCIA: SUSTITUCIÓN DE PODER y CONTESTACION DE DEMANDA**

**DEMANDANTES: GRUPO AFIN FARMACEUTICA**

**DEMANDADO: PROMOTORA STOCK CENTER S.A.S**

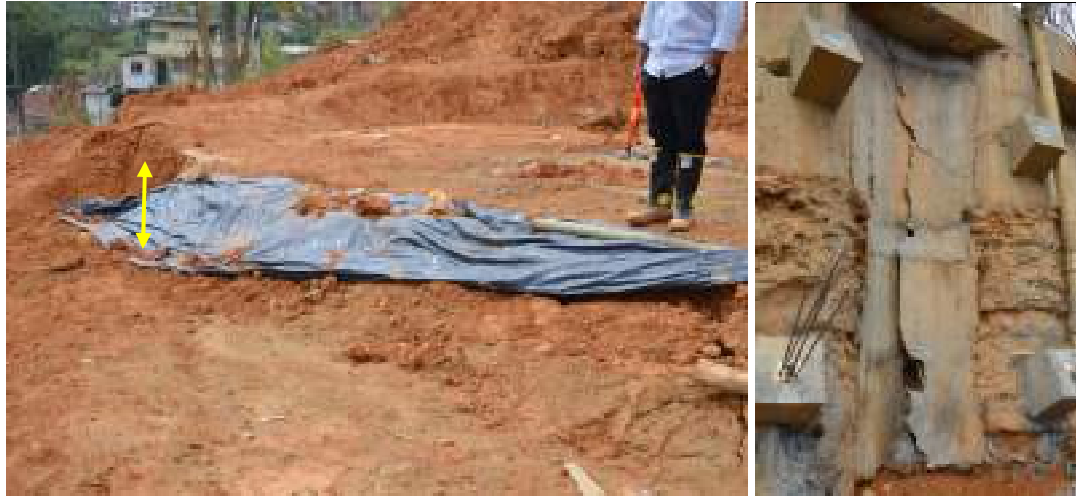
**FIGURA 1. DEFORMACIONES EVIDENCIADAS A NIVEL DE LA VIGA CABEZAL**

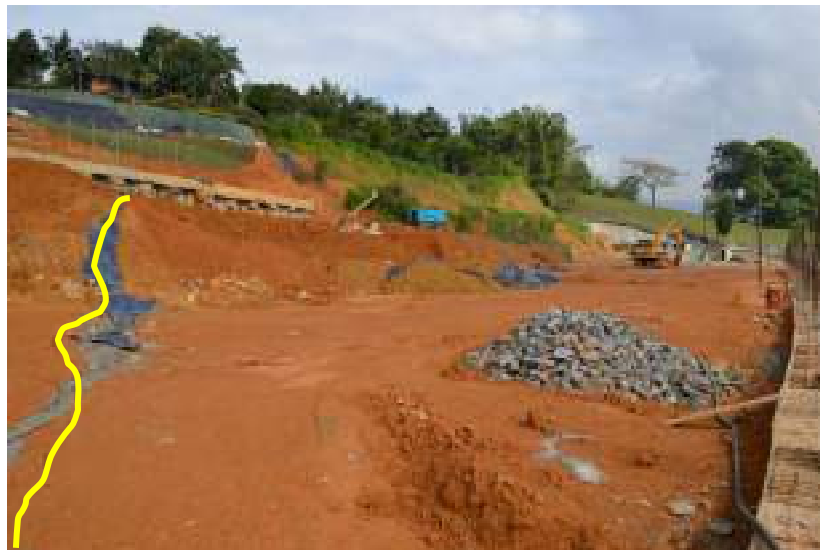
**FIGURA 2. ESCARPE PRINCIPAL, FALLA POR EMPUJES EN LA PANTALLA ENTRE PILAS**

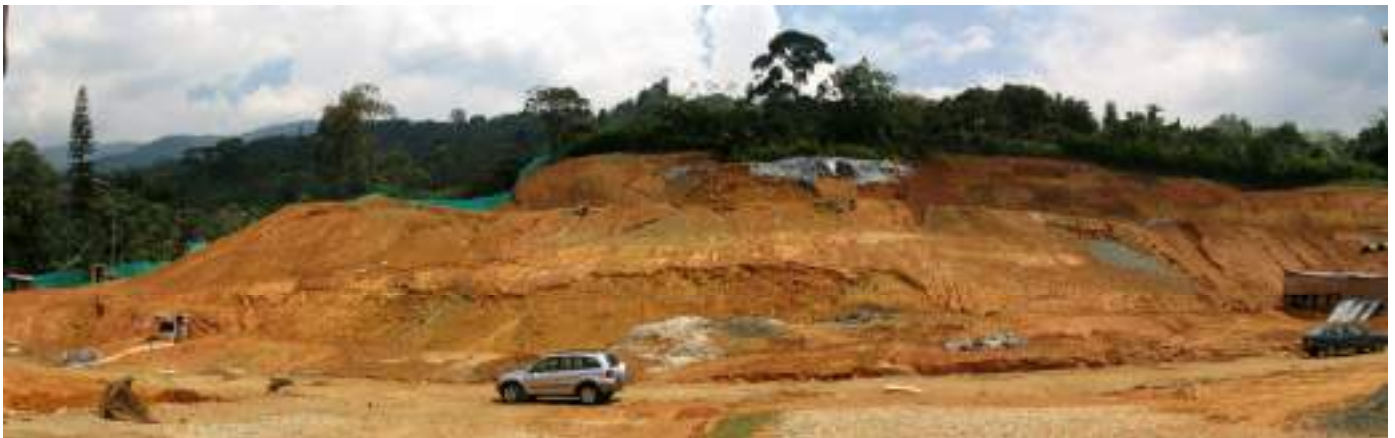
Aunque inicialmente se estimó que la falla se había producido por superar la resistencia al corte del terreno natural, la investigación del subsuelo determinó la existencia de una capa orgánica a profundidades en coincidencia con la superficie de falla inferida por la geometría del talud.

*Foto 1 – Vista global de los cortes y la superficie de falla*

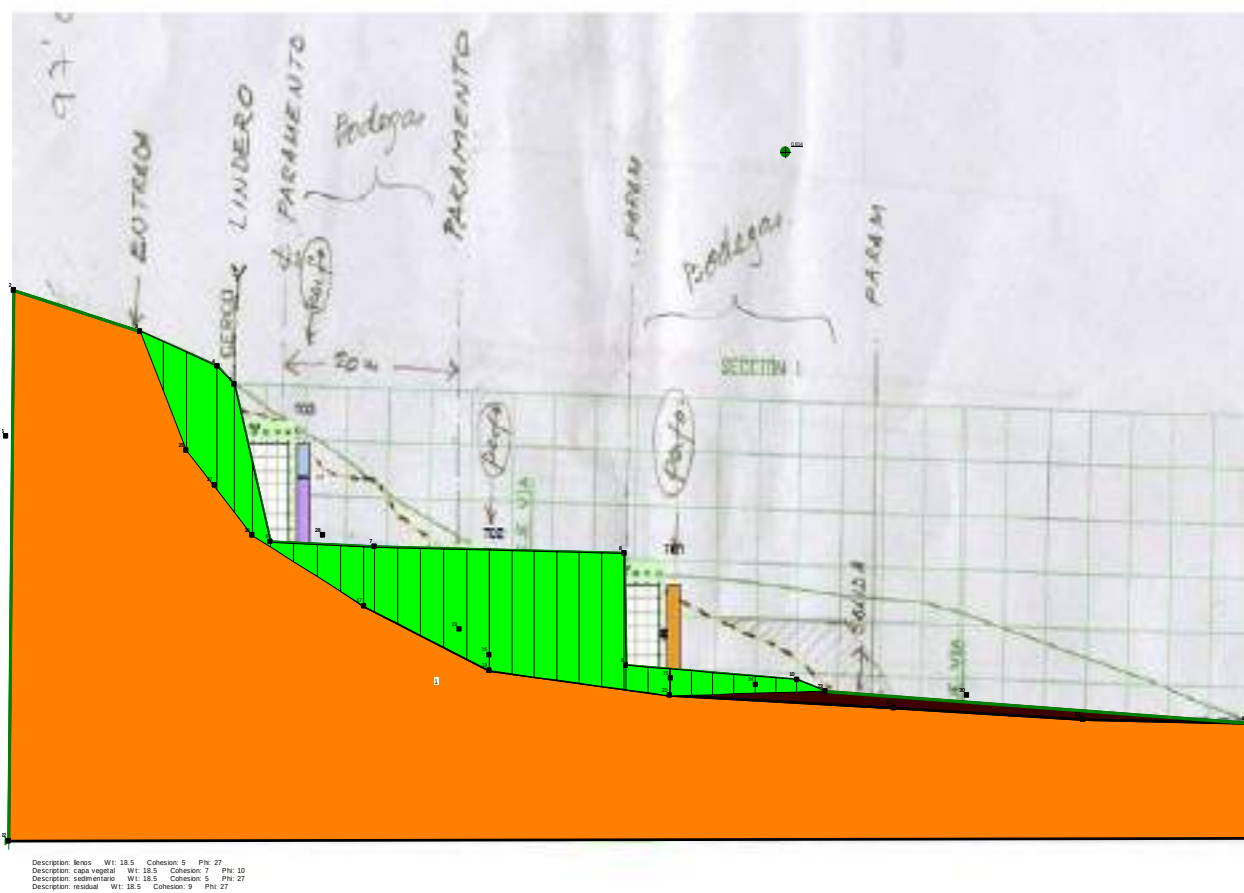
**Figura 4 - Análisis de corte,  $F_s=0.827$**

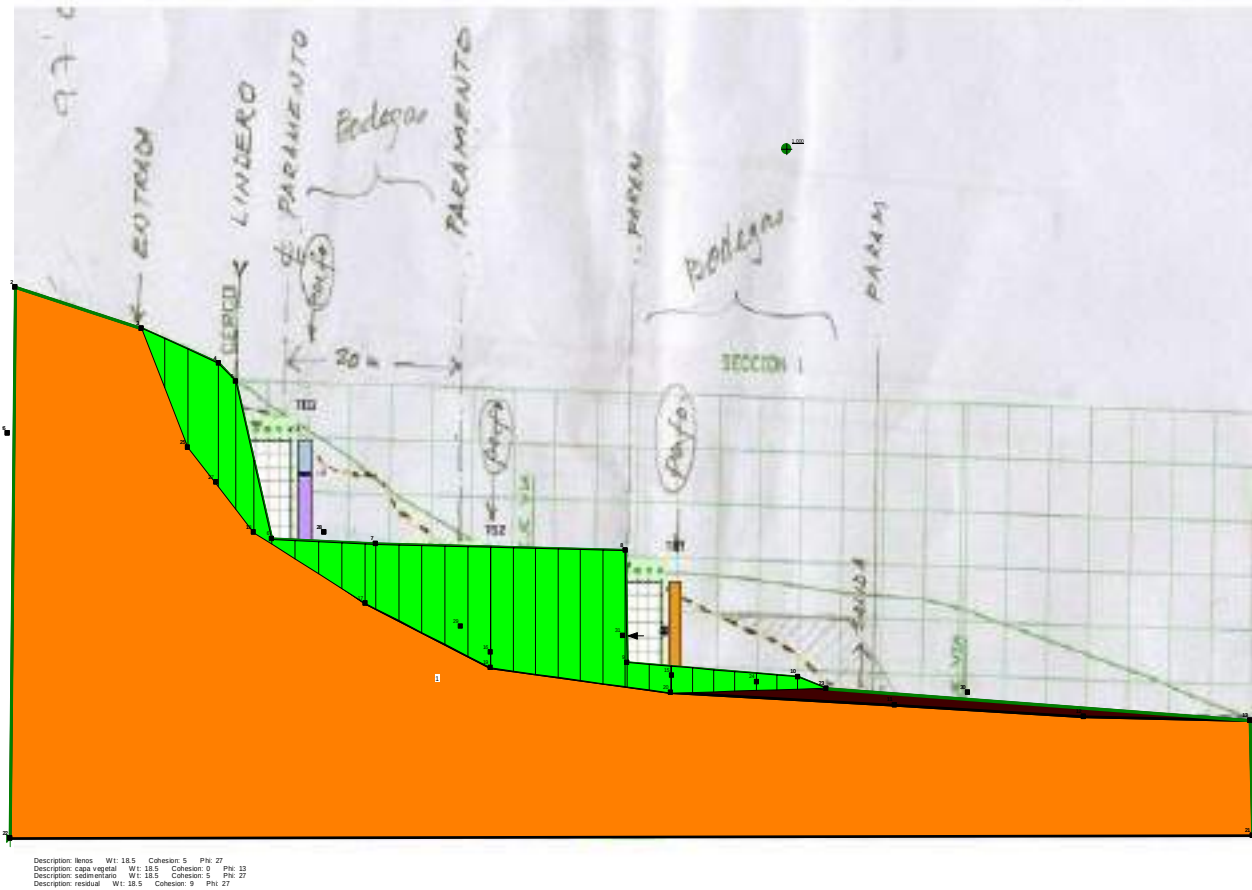
Figura 5 – Análisis estabilización de corte,  $F_s=1.000$  (Fuerza horizontal 725 kN/m)

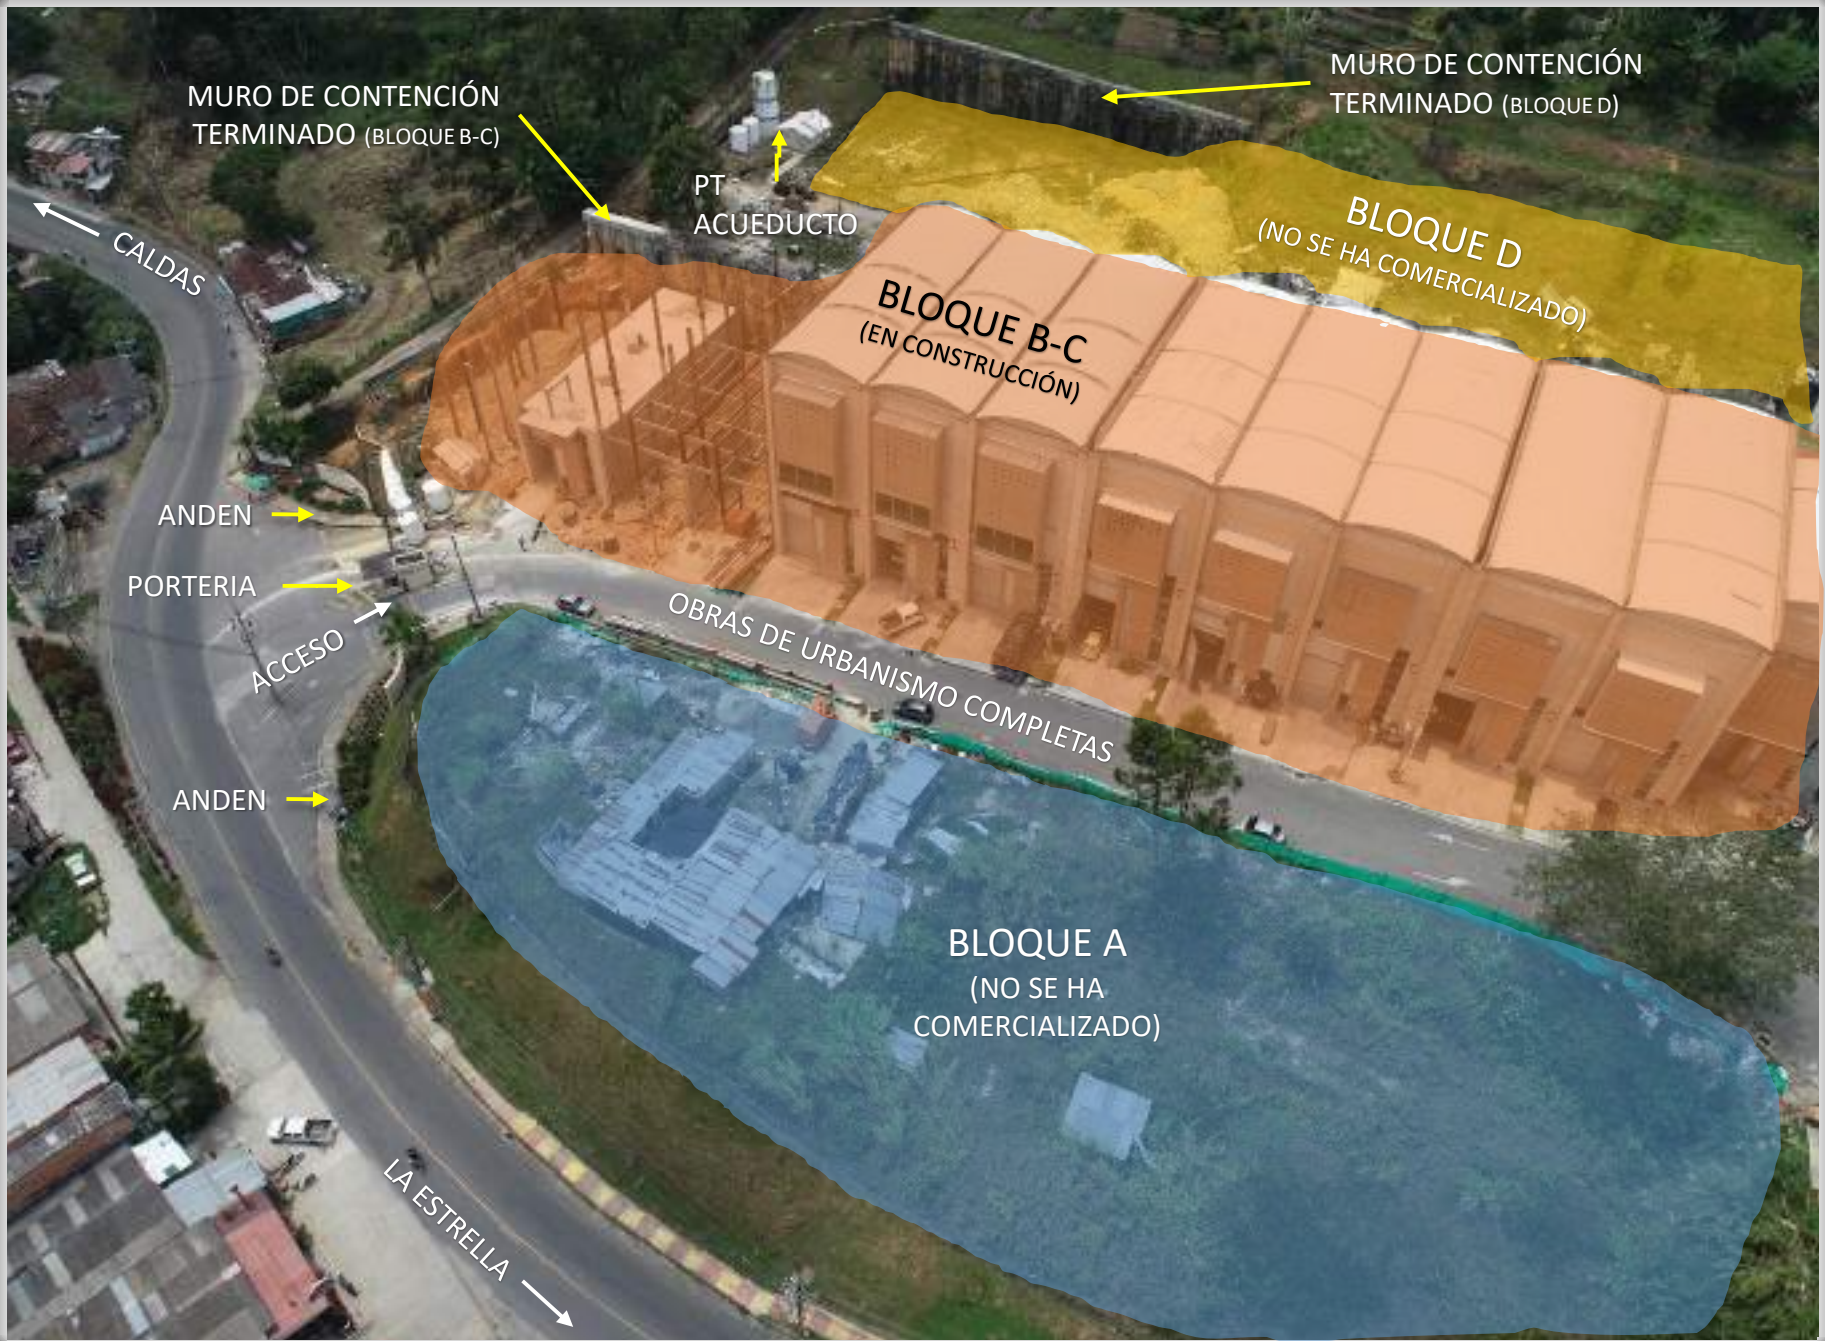
MURO DE CONTENCIÓN  
TERMINADO (BLOQUE B-C)
