**REFERENCIA:** Proceso Verbal  
**DEMANDANTE(S):** Uriel Candamil Duque y otros  
**DEMANDADO(S):** Cesar Augusto Arango Mesa y otros  
**RADICADO:** 05001 31 03 016 2021 00252 00

**ASUNTO:** CONTESTACIÓN A LA DEMANDA

# INFORME TÉCNICO - PERICIAL DE RECONSTRUCCIÓN DE ACCIDENTE DE TRÁNSITO R. A. T<sup>®</sup> 2

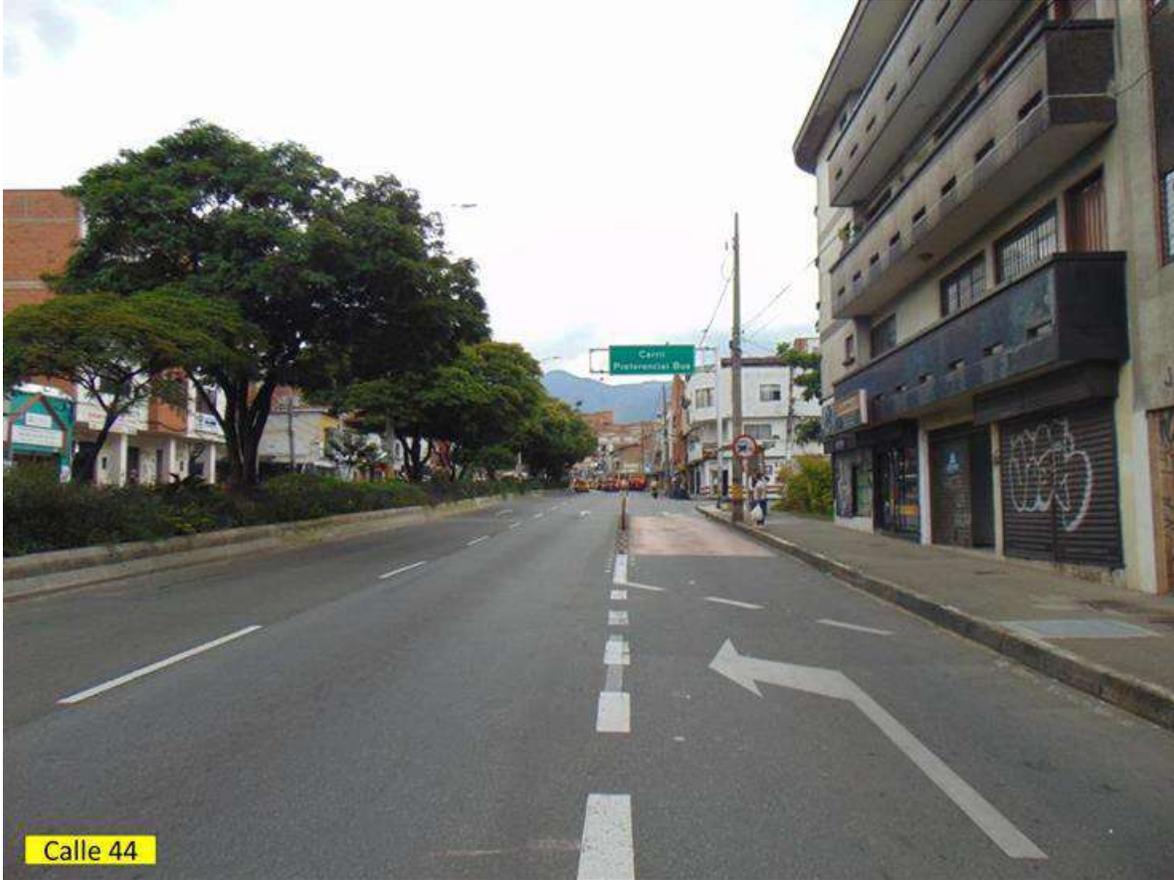
**FOTOGRAFÍA No. 1 PLANO GENERAL:** En esta fotografía tomada desde la calle 44 en sentido oriente – occidente, se aprecian las características generales de la vía donde ocurrió el accidente, la cual presenta demarcación de líneas blancas discontinuas separadoras de carriles; nótese la demarcación de la flecha que indica pasarse desde el carril derecho al carril central. En este sentido se desplazaban los vehículos No. 1 camioneta, y No. 2 motocicleta.

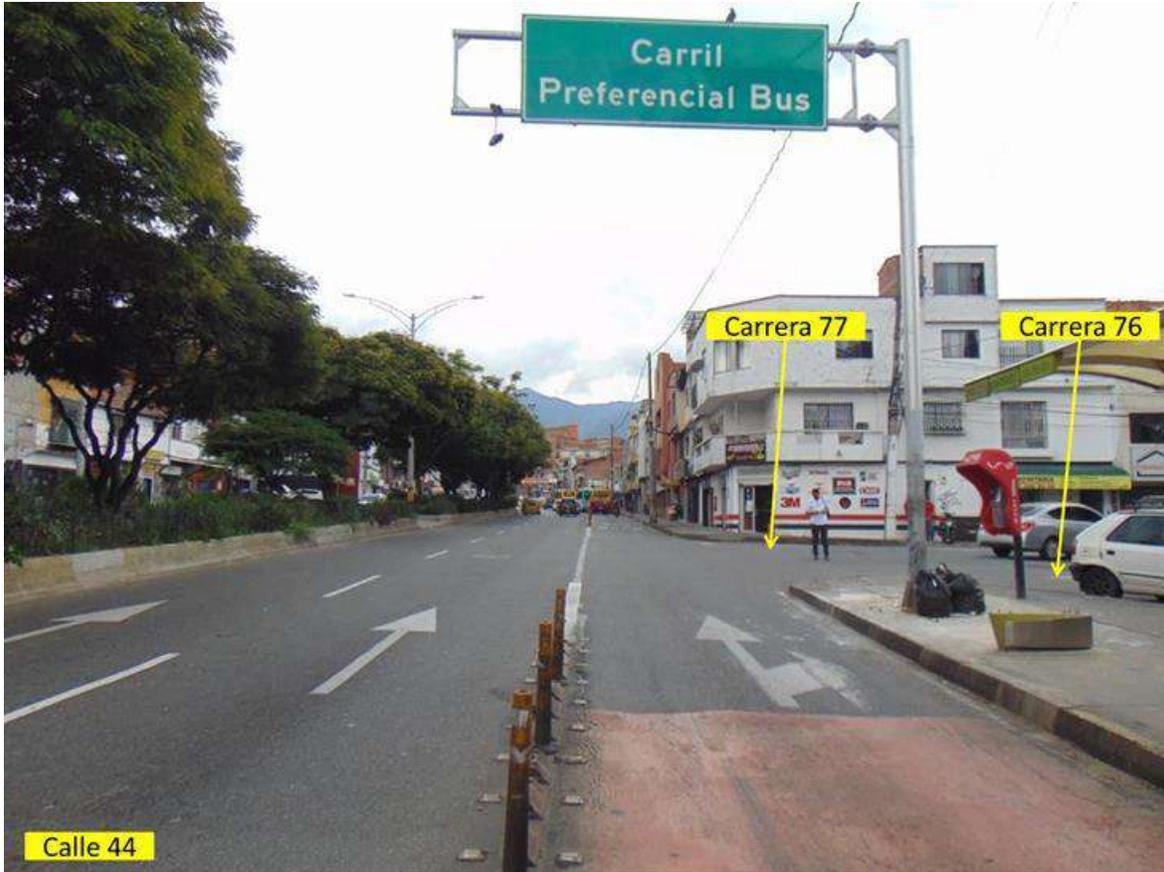
**FOTOGRAFÍA No. 2 PLANO GENERAL:** En esta fotografía complemento de la anterior tomada desde la calle 44 en sentido oriente – occidente, se aprecian las características generales de la vía donde ocurrió el accidente, la cual presenta demarcación de líneas blancas discontinuas separadoras de carriles, delineadores tubulares, y señal informativa de “Carril Preferencial bus”. En este sentido se desplazaban los vehículos No. 1 camioneta, y No. 2 motocicleta.

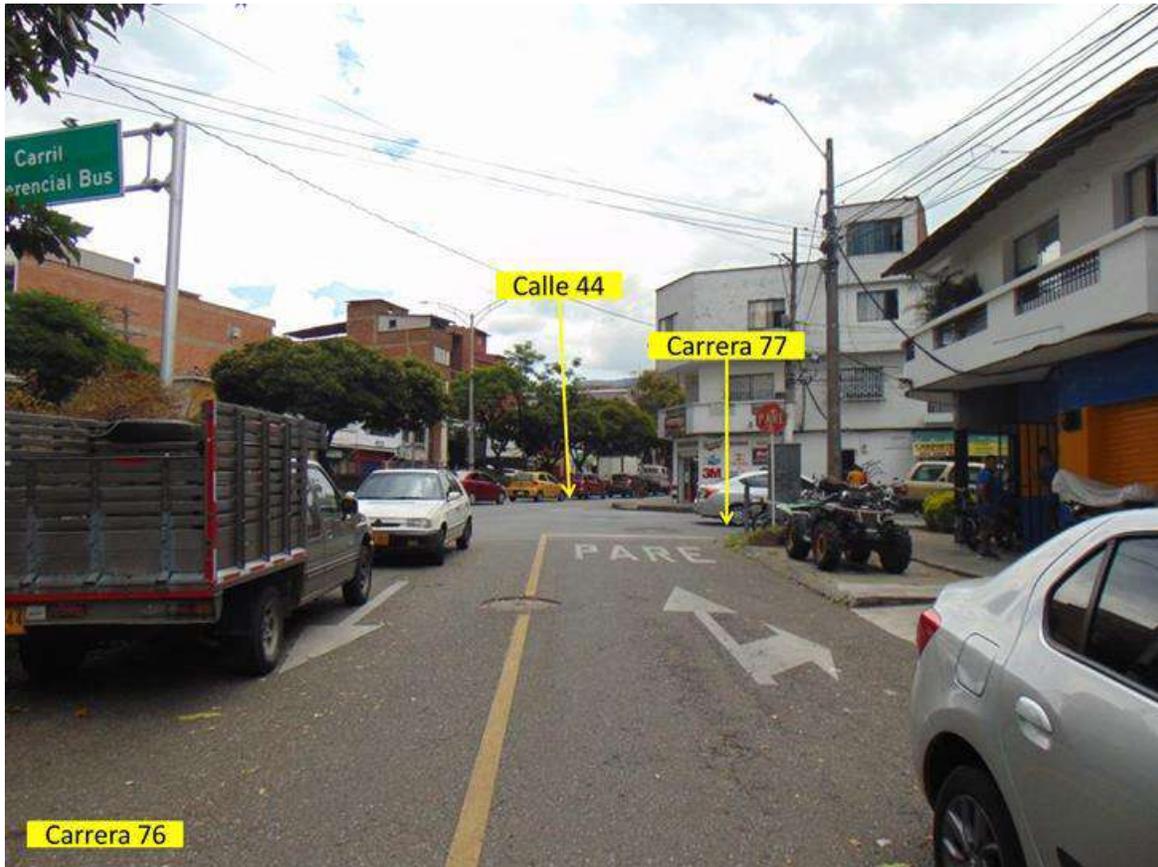
**FOTOGRAFÍA No. 3 PLANO GENERAL:** En esta fotografía tomada desde la carrera 76 en sentido oriente – occidente, se aprecian las características generales de la vía donde ocurrió el accidente, la cual presenta demarcación de línea amarilla continua separadora de carriles, y demarcación de PARE. En este sentido se desplazaba el vehículo No. 3 automóvil.

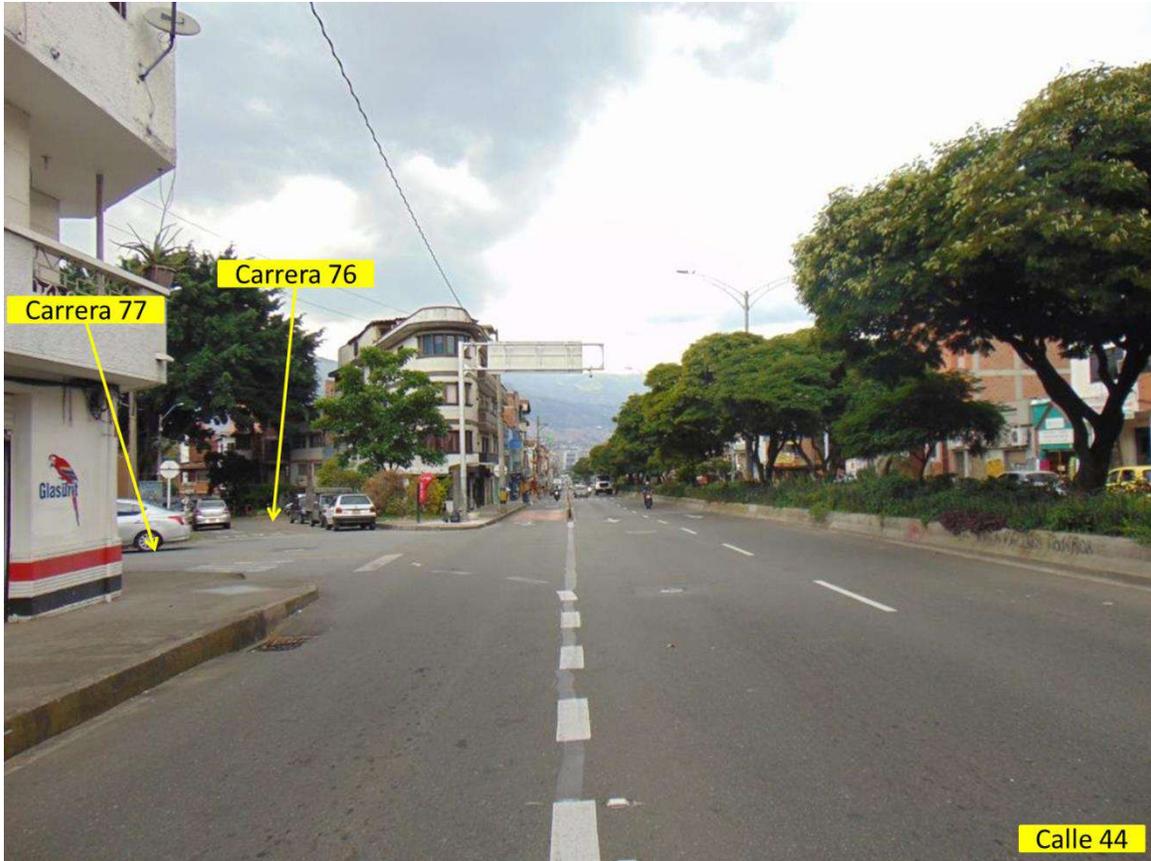
**FOTOGRAFÍA No. 4 PLANO GENERAL:** En esta fotografía tomada desde la calle 44 en sentido occidente – oriente, se aprecian las características generales de la vía donde ocurrió el accidente, la cual presenta demarcación de líneas blancas discontinuas separadoras de carriles.

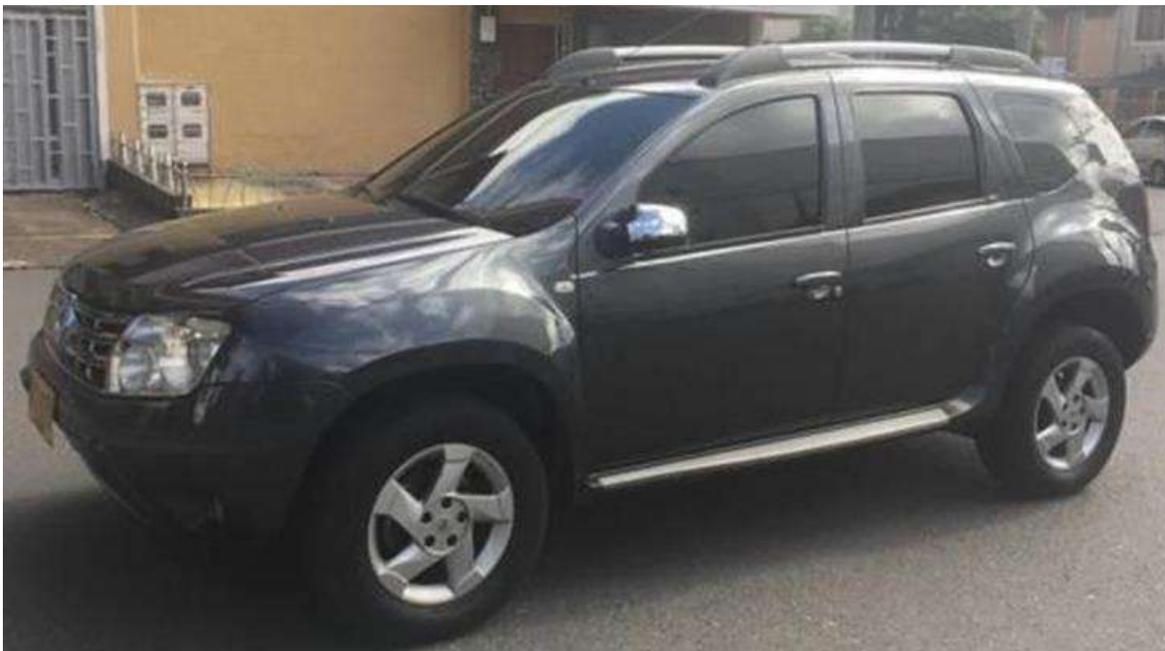
**IMAGEN No. 6:** En esta imagen se aprecian las características generales de un vehículo similar a la camioneta involucrada en el accidente.

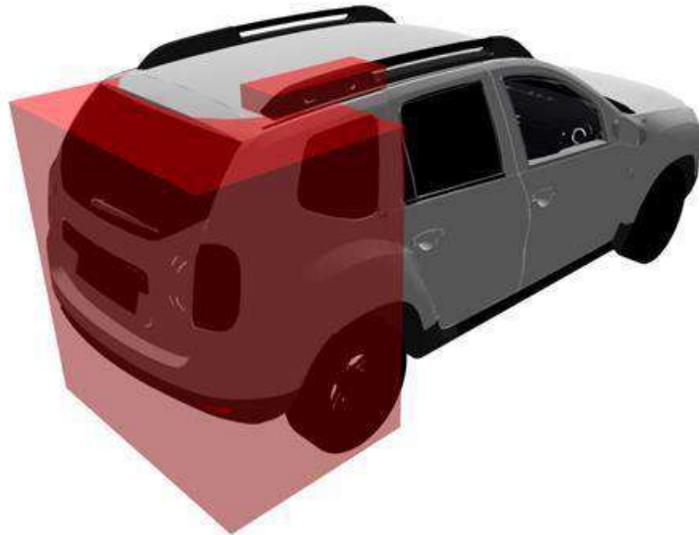
**IMAGEN No. 8:** En esta imagen se indica con los recuadros rojos la ubicación de los daños y/o evidencias en la camioneta.

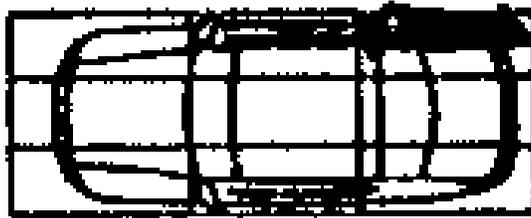
**IMAGEN No. 9:** En esta imagen se observa el diagrama del informe de la autoridad, donde hacen referencia al lugar de impacto en el vehículo camioneta, señalando la zona lateral derecha tercio posterior.

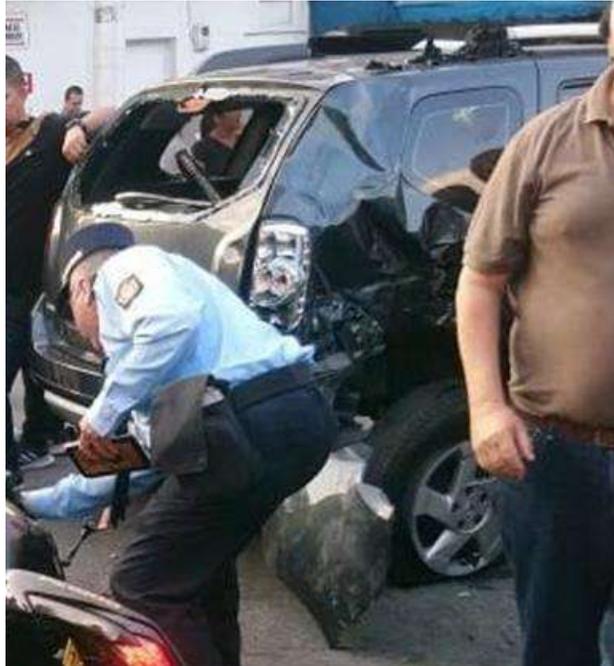
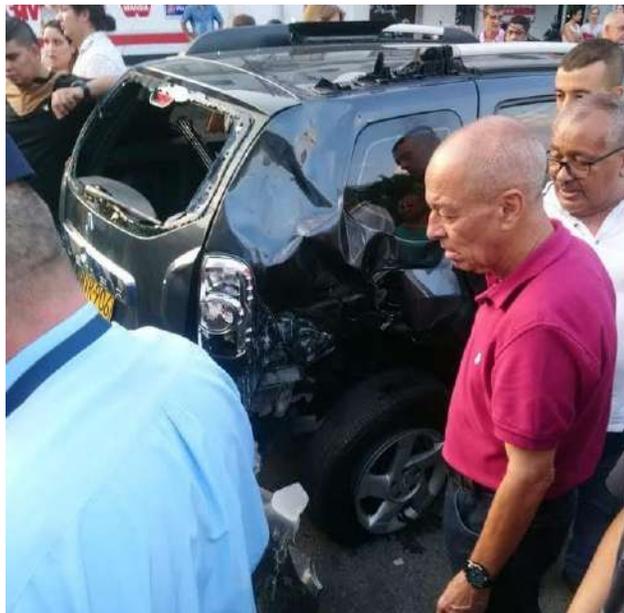
**FOTOGRAFÍAS No. 5 y 6:** En esta fotografía se aprecia el estado final de la camioneta, la cual presenta los daños en su zona posterior, y zona lateral derecha tercio posterior, afectando puerta maleta, guardafangos, nave, unidad de luz, panorámico, bomper, rueda, y soporte derecho del techo.

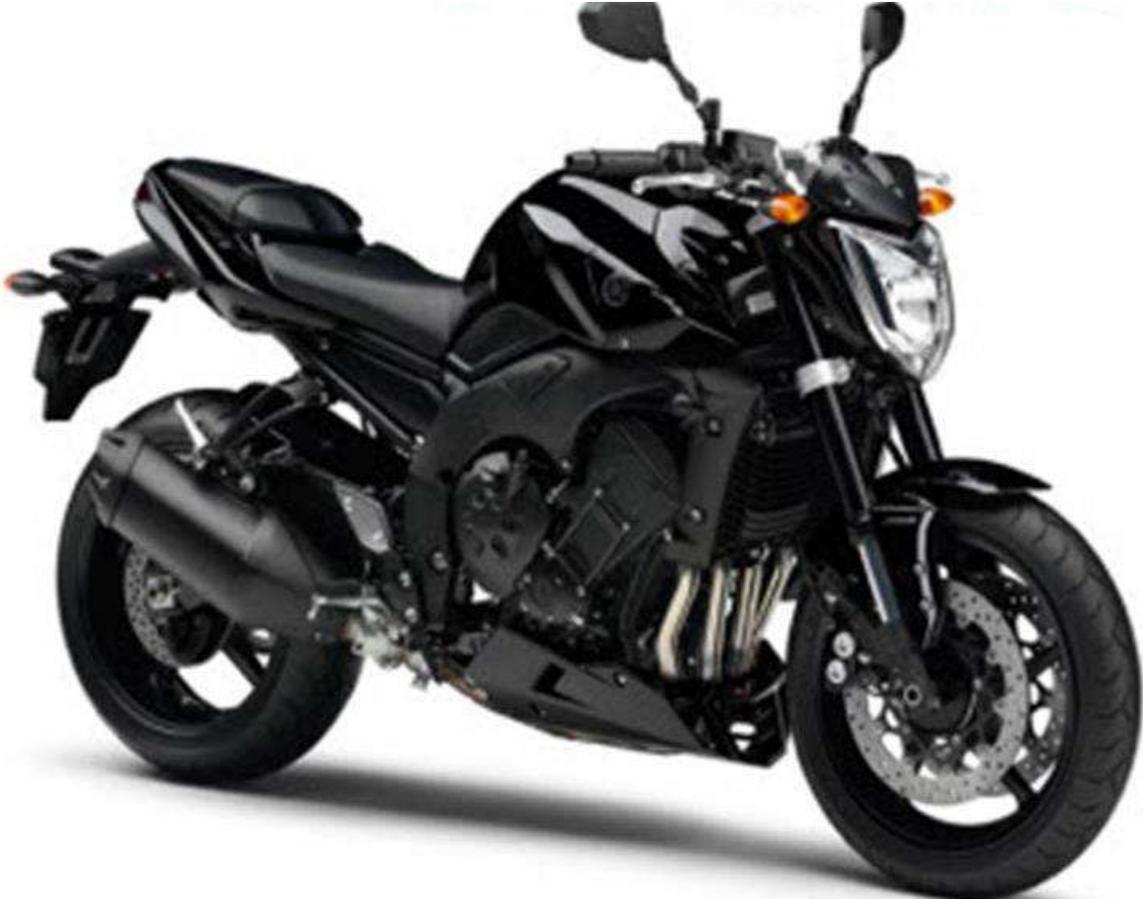
**IMAGEN No. 11:** En esta imagen se aprecian las características generales de un vehículo similar a la motocicleta involucrada en el accidente.

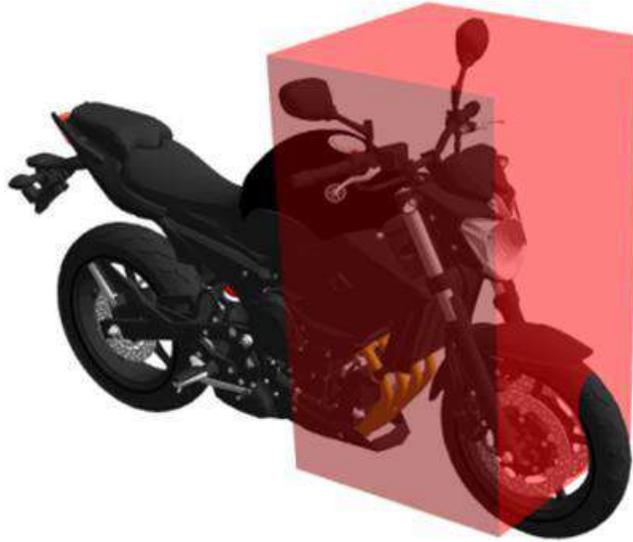
**IMAGEN No. 13:** En esta imagen se indica con el recuadro rojo la ubicación de los daños y/o evidencias en la motocicleta.

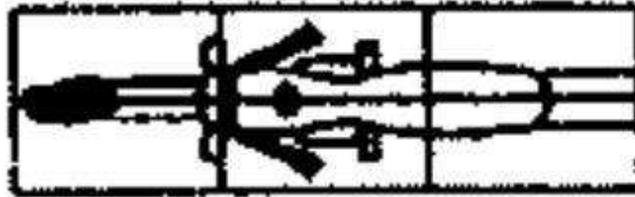
**IMAGEN No. 14:** En esta imagen se observa el diagrama del informe de la autoridad, donde hacen referencia al lugar de impacto en el vehículo motocicleta, señalando la zona frontal.

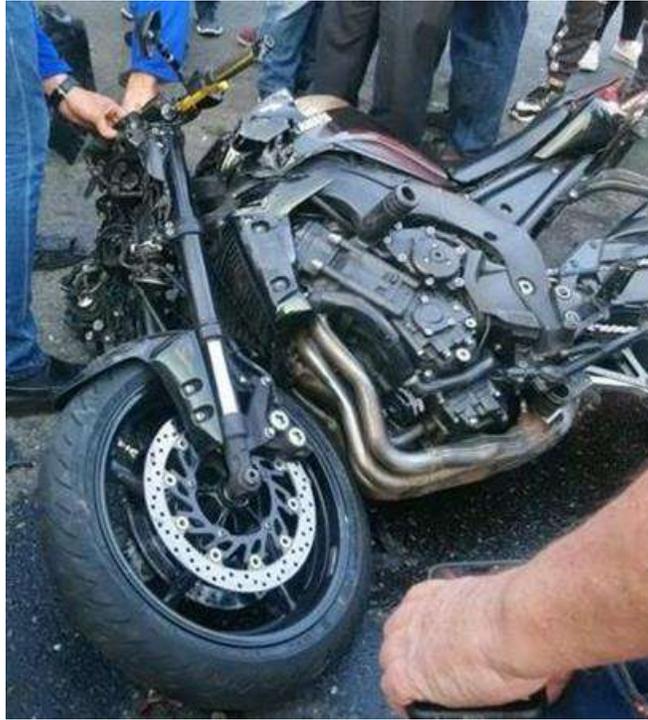
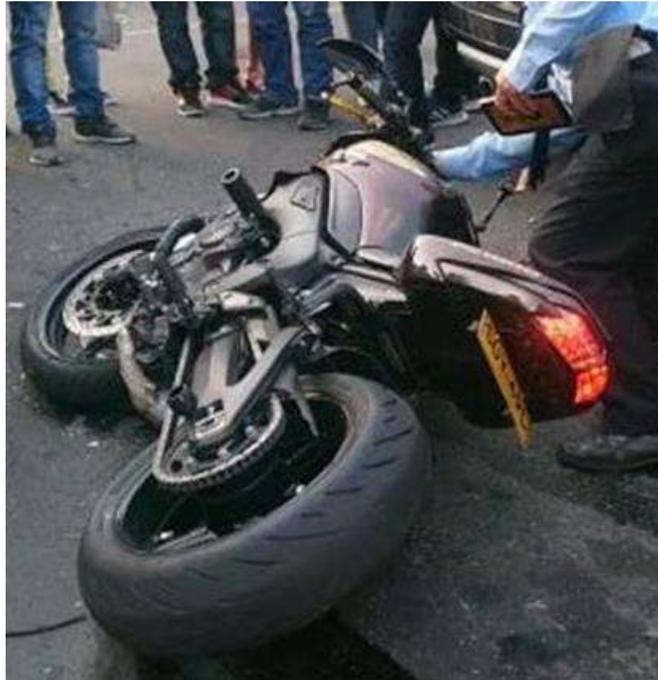
**FOTOGRAFÍAS No. 7 y 8:** En esta fotografía se aprecia el estado final de la motocicleta, la cual presenta sus daños principales en la zona frontal

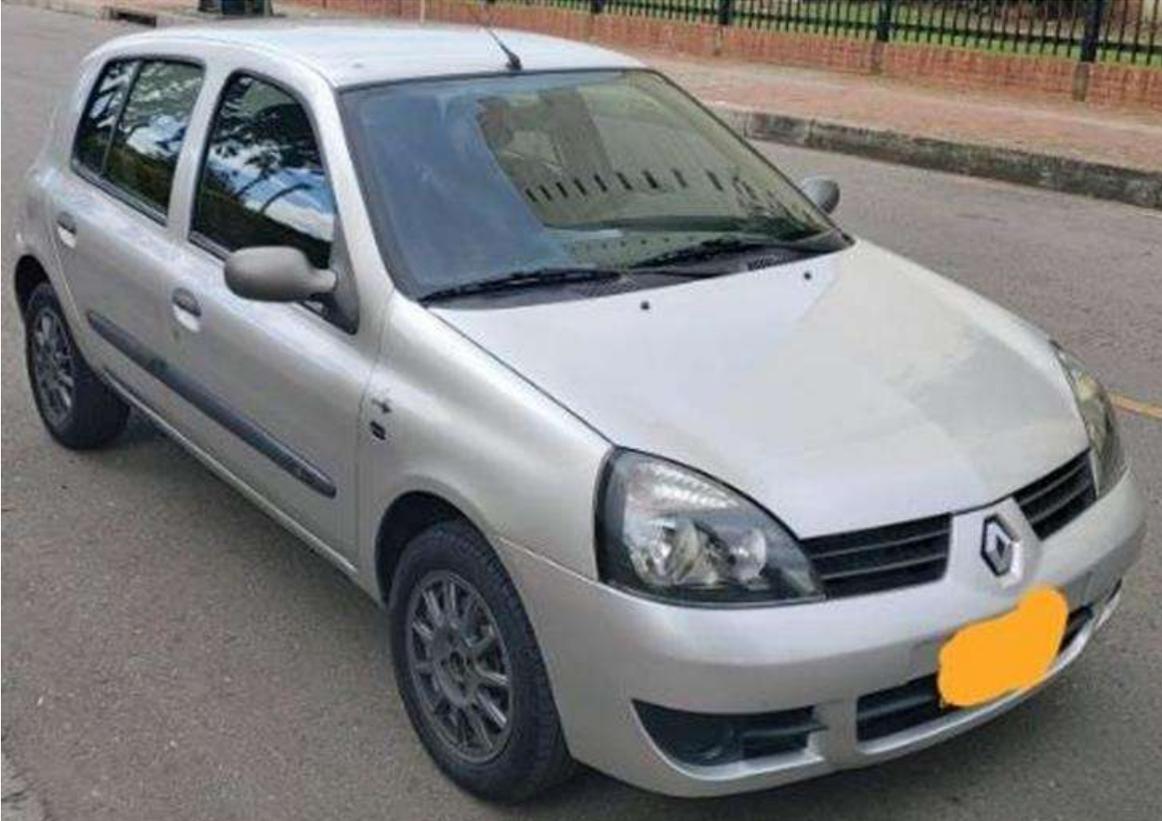
**IMAGEN No. 17:** En esta imagen se aprecian las características generales de un vehículo similar al automóvil involucrado en el accidente.

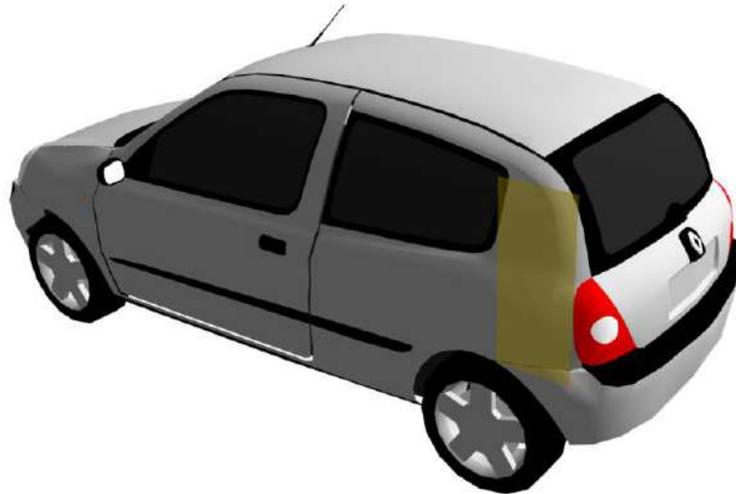
**IMAGEN No. 19:** En esta imagen se indica con el recuadro amarillo la ubicación de los daños y/o evidencias en el automóvil.

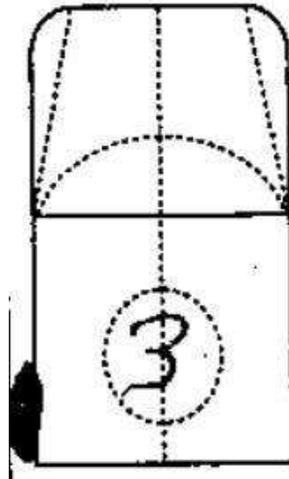
**IMAGEN No. 20:** En esta imagen se observa el diagrama del informe de la autoridad, donde hacen referencia al lugar de impacto en el vehículo automóvil, señalando la zona lateral izquierda tercio posterior.

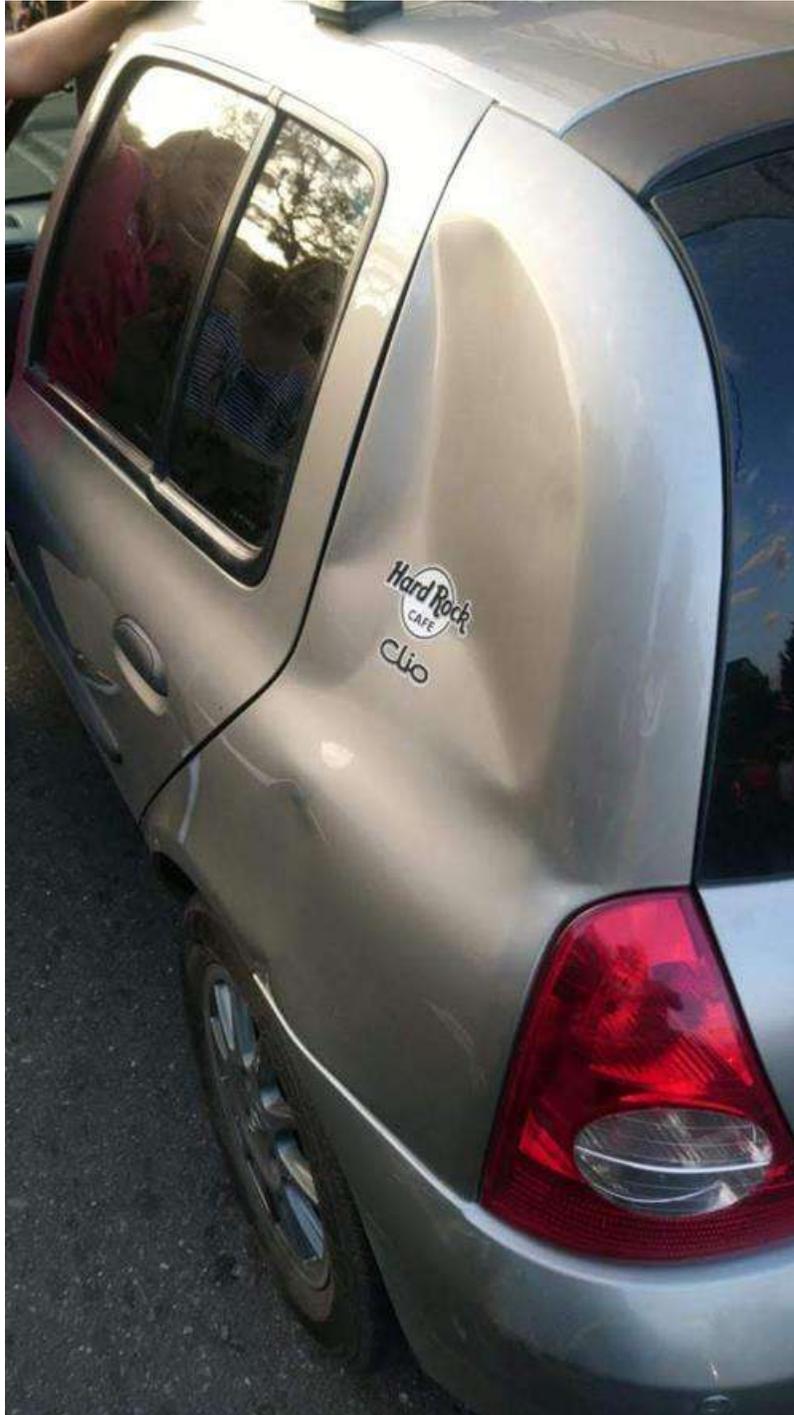
**FOTOGRAFÍA No. 9:** En esta fotografía se aprecian abolladuras en el guardafangos y nave posterior izquierda del automóvil.

- En el IPAT se registró como lugar de impacto en el vehículo No. 3 automóvil la zona lateral izquierda tercio posterior.
- Se cuenta con una fotografía (No. 9) donde se observan abolladuras en el guardafangos y la nave posterior izquierda del automóvil.
- No se cuenta con información acerca de daños y/o lugares de impacto en la zona frontal del vehículo No. 1 camioneta.
- De acuerdo a los anteriores ítems, se puede afirmar que no es posible técnicamente determinar un impacto entre los vehículos No. 1 camioneta y No. 3 automóvil.
- La altura de la abolladura superior presentada por el automóvil en su nave posterior izquierda, no es compatible con la altura de la zona frontal de la camioneta, tal y como se observa en la siguiente imagen:

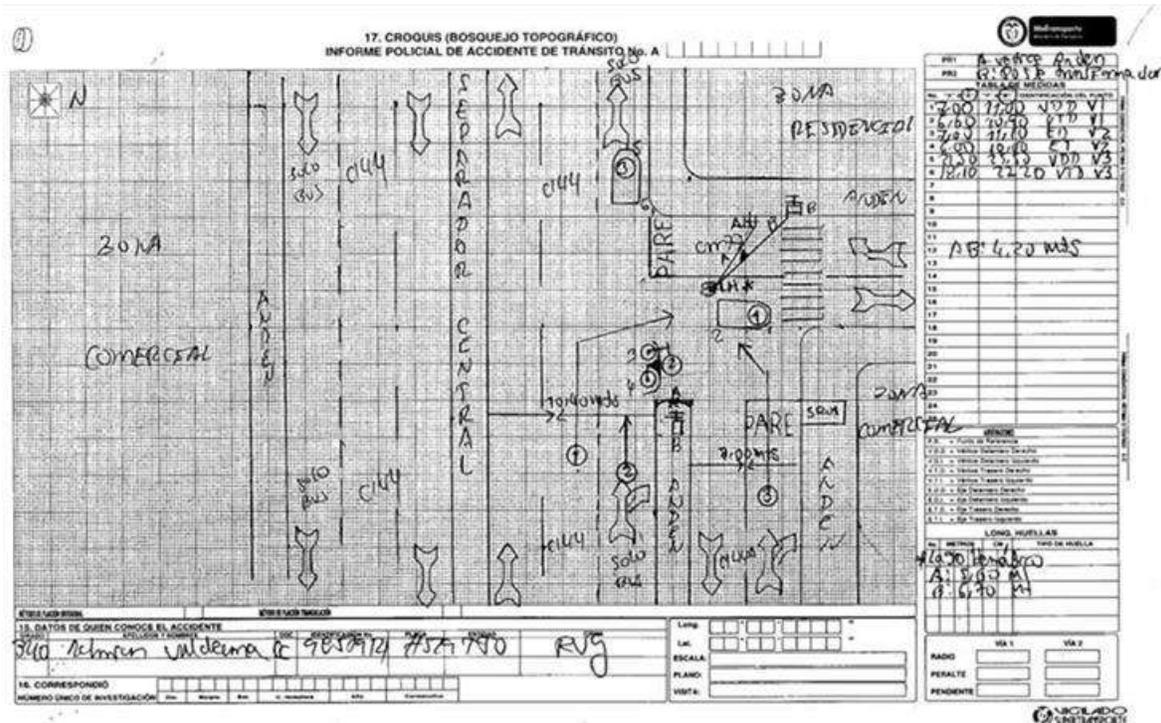
**IMAGEN No. 22:** En esta imagen se aprecia el croquis (Bosquejo topográfico) elaborado por la autoridad.

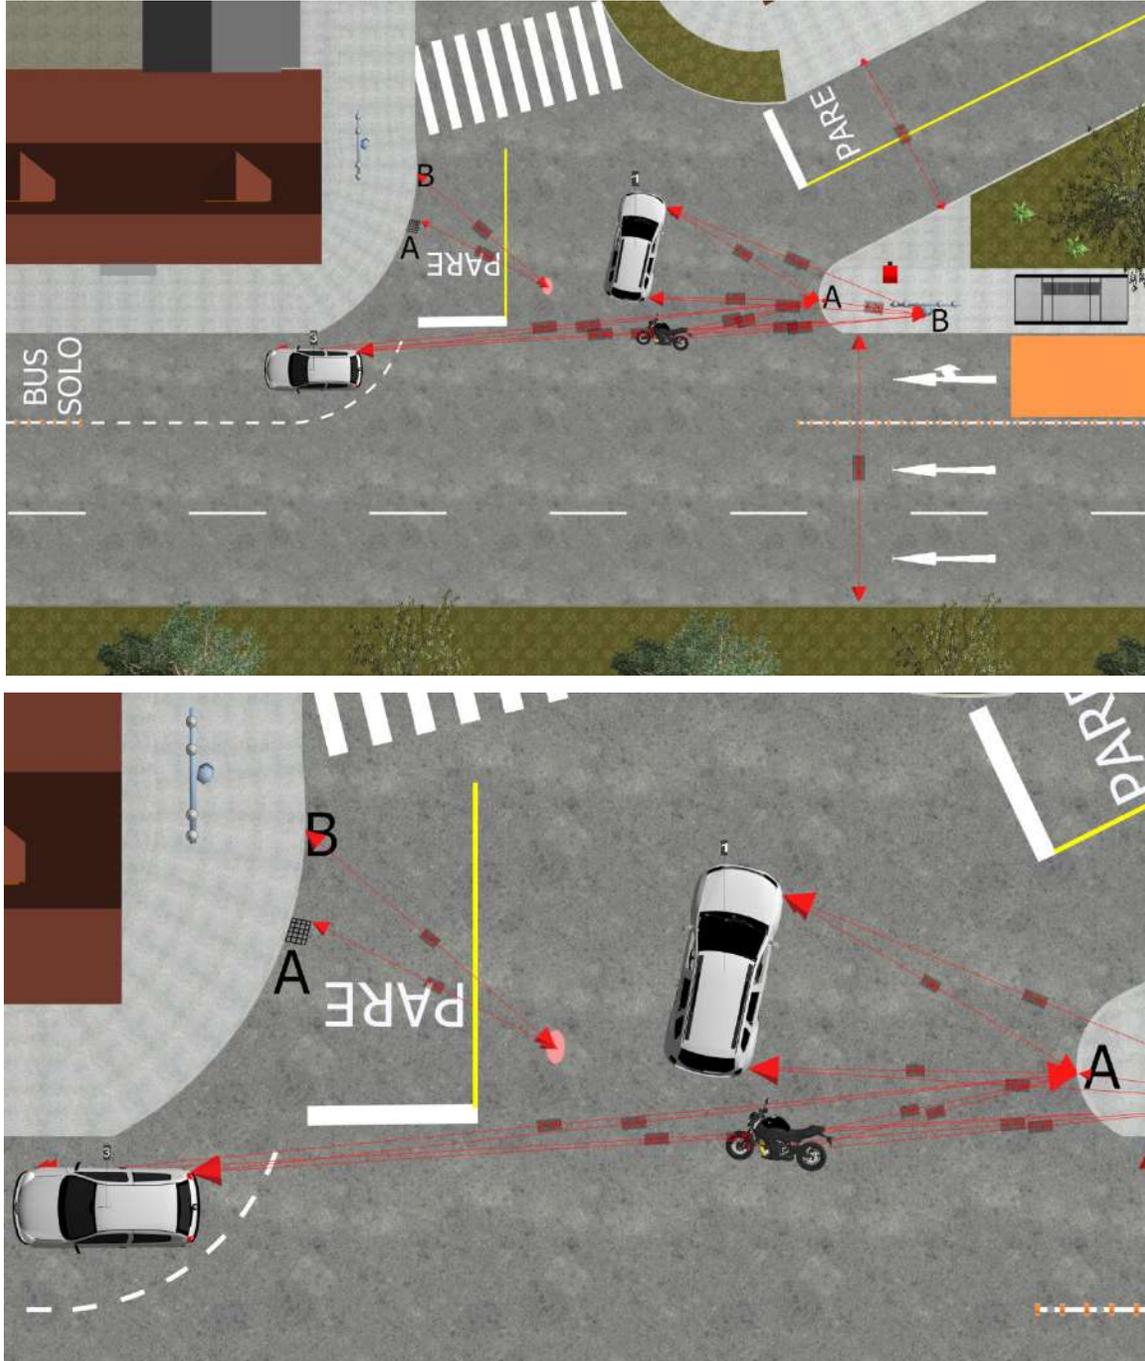
**IMAGEN No. 23:** En estas imágenes vistas en planta se observan las evidencias diagramadas en el croquis del IPAT; nótese la posición final de los vehículos, el lago hemático, y las medidas (cotas) tomadas por la autoridad.

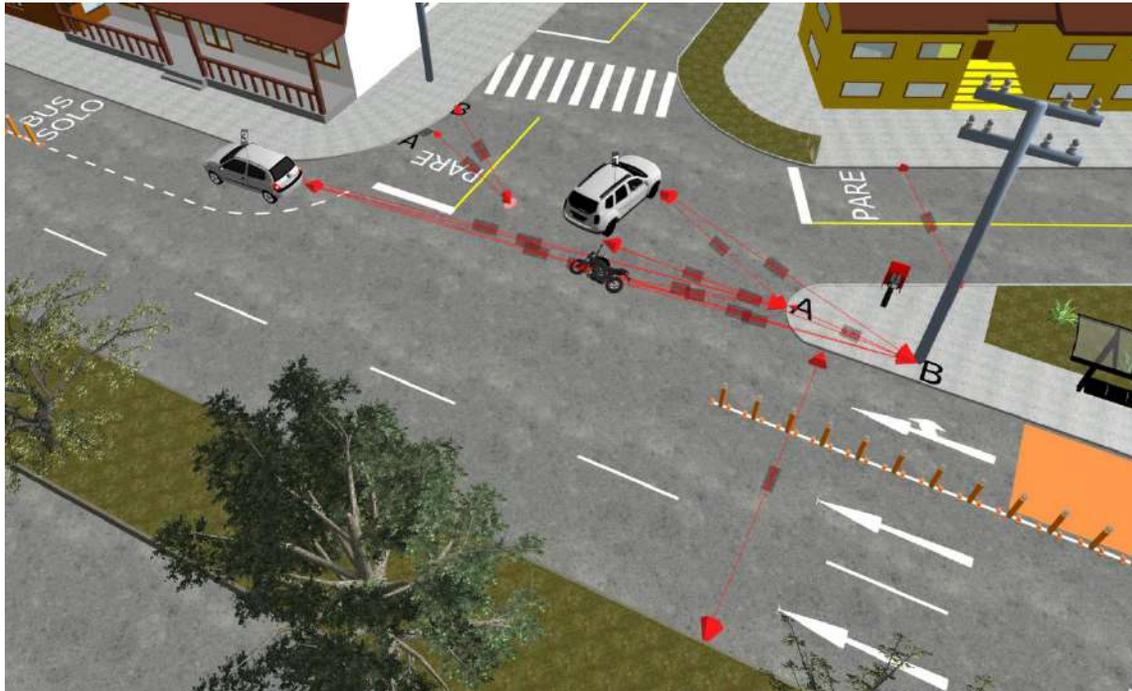
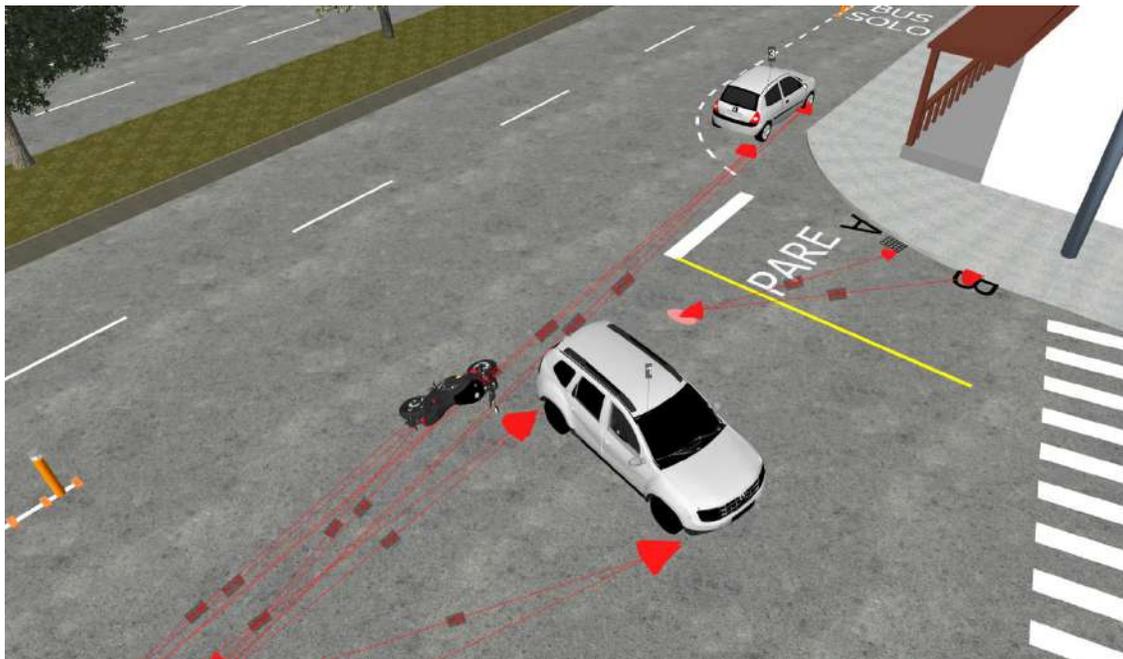
**IMAGEN No. 24:** En estas imágenes vistas en 3D se observan las evidencias diagramadas en el croquis de la autoridad; nótese la posición final de los vehículos involucrados en el accidente.

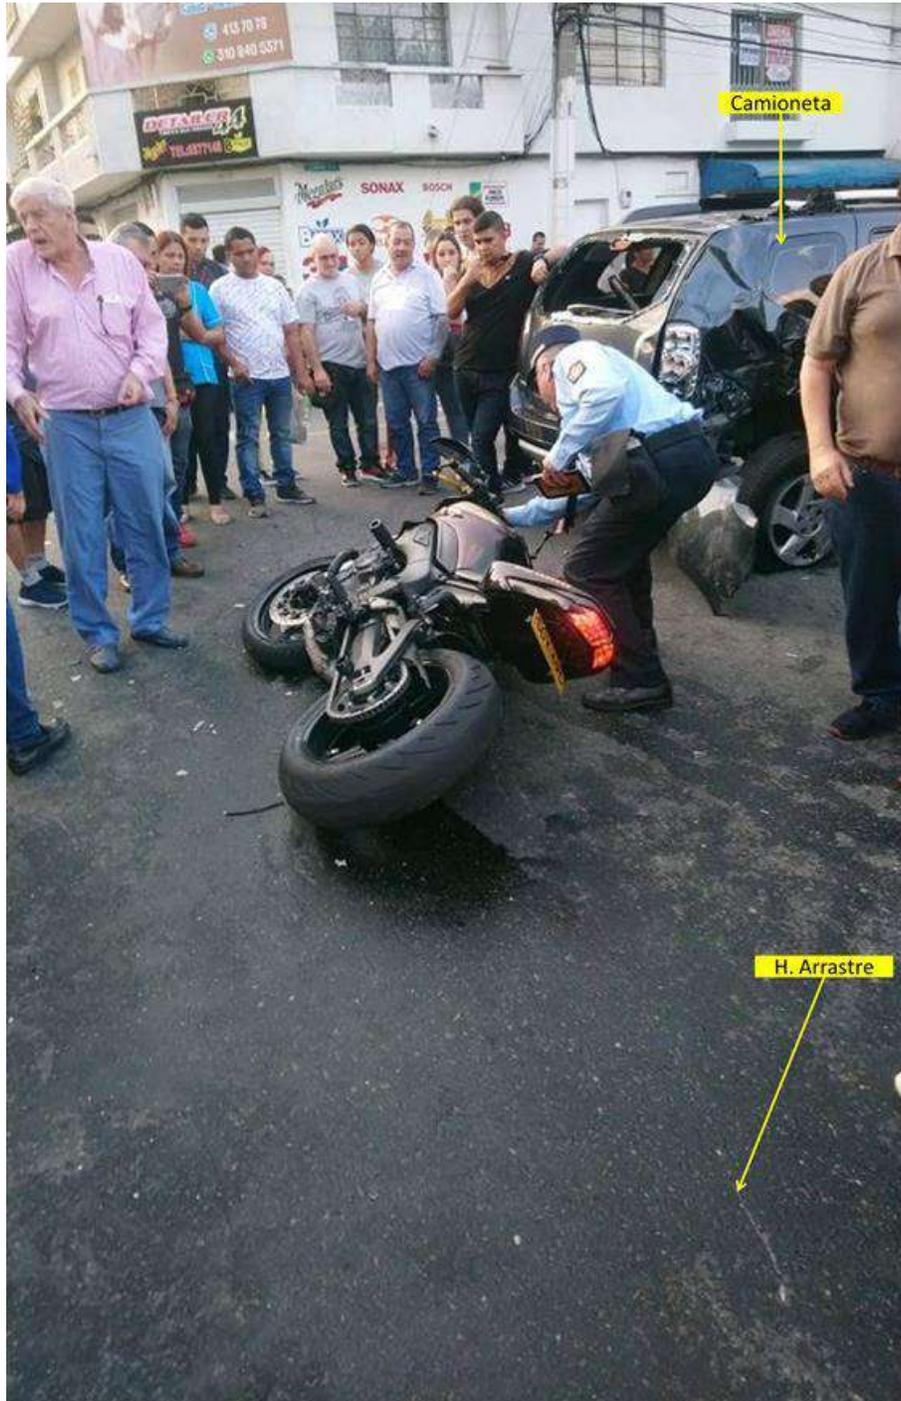
**FOTOGRAFÍA No. 10:** En esta fotografía se aprecia la posición final de la camioneta y la motocicleta; nótese una huella de arrastre sobre la vía.

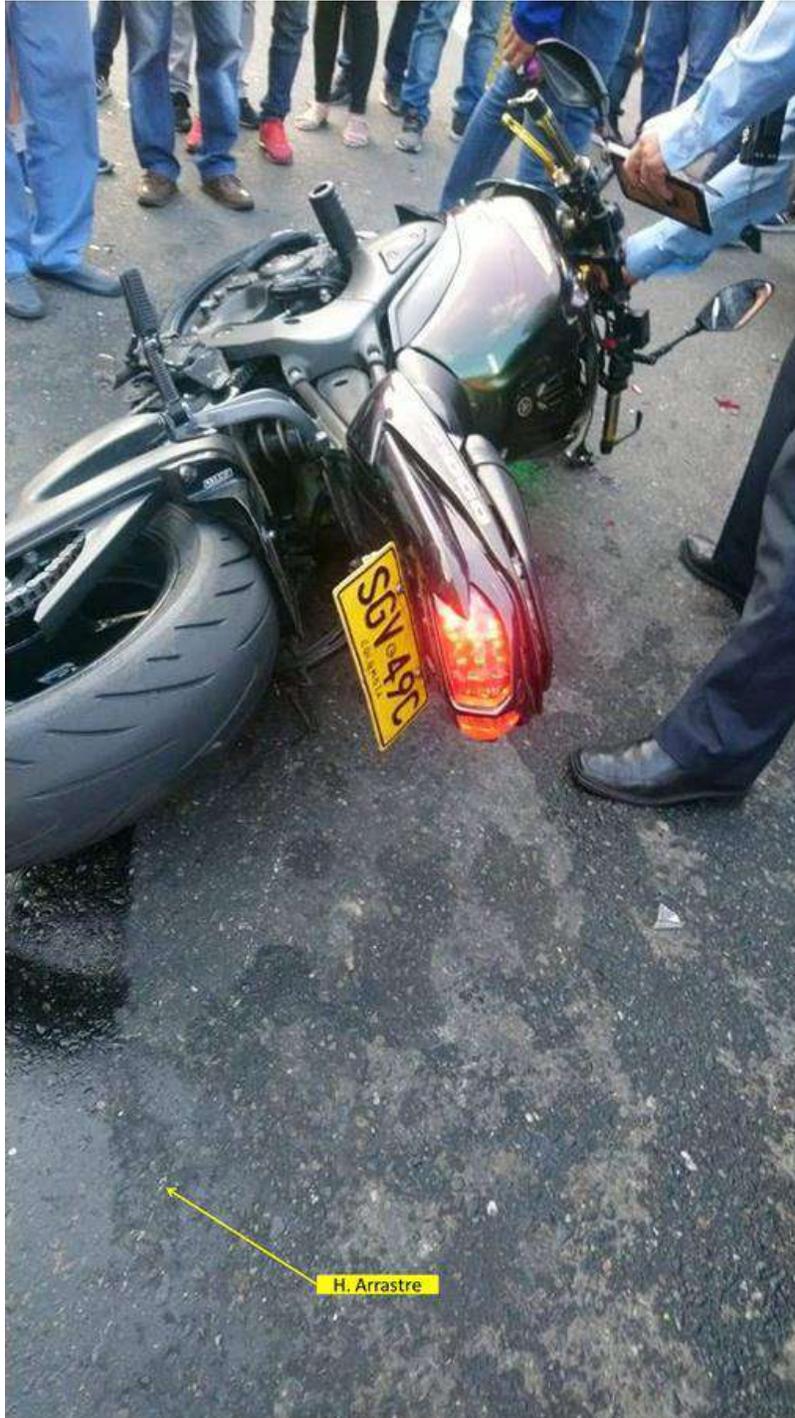
**FOTOGRAFÍA No. 11:** En esta fotografía se aprecia la posición final de la motocicleta y una huella de arrastre metálico marcada por la misma.

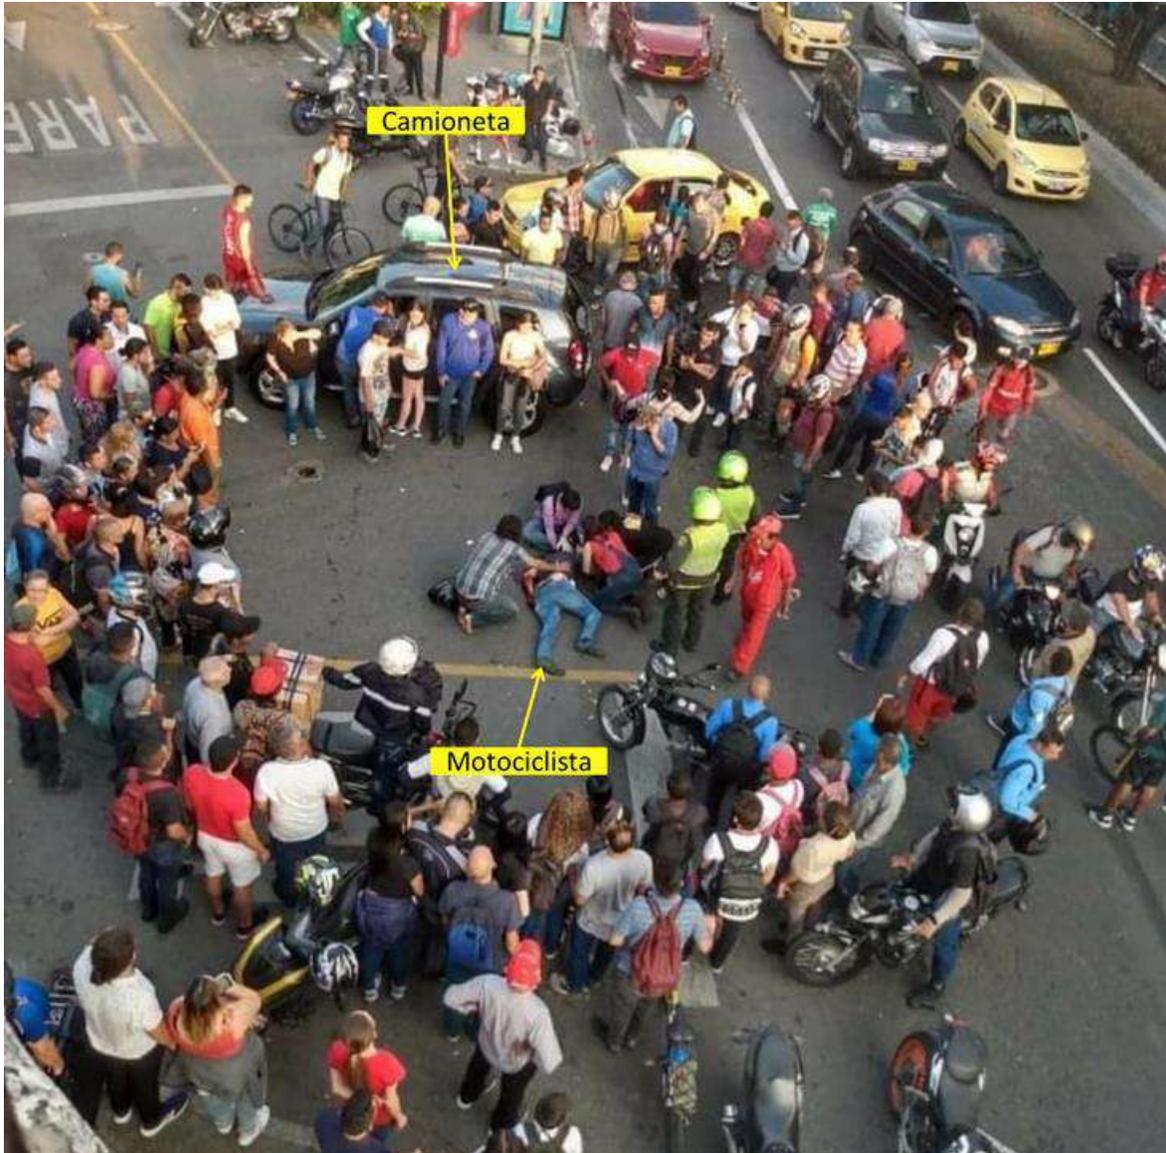
**FOTOGRAFÍA No. 12:** En esta fotografía se aprecia la posición final de la camioneta y el motociclista.

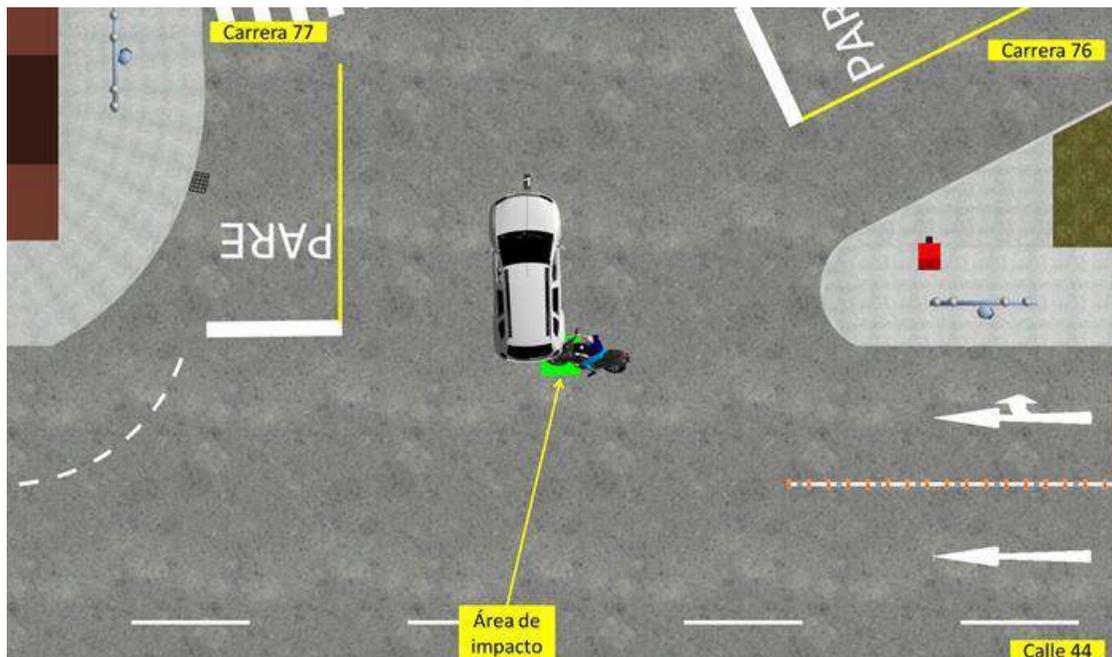
**IMAGEN No. 31:** En esta imagen vista en planta se muestra la posición relativa al momento del impacto entre la camioneta y la motocicleta, y el área de color verde donde se presenta la colisión.

El área de 1,0 x 1,0 m de color verde en las imágenes, indica que el impacto entre la camioneta y la motocicleta se presenta en cualquier punto de esta área con los ángulos que allí se observan, la cual se encuentra ubicada en el carril derecho de la calle 44.

Teniendo en cuenta las evidencias en la vía, el estado final (daños y/o evidencias) de los vehículos, y las posiciones finales de los involucrados, se obtiene la posición relativa al momento del impacto entre la camioneta y la motocicleta; se encuentra un contacto en el vehículo No. 1 **CAMIONETA** en su zona lateral derecha tercio posterior, y para el vehículo No. 2 **MOTOCICLETA** en su zona frontal.

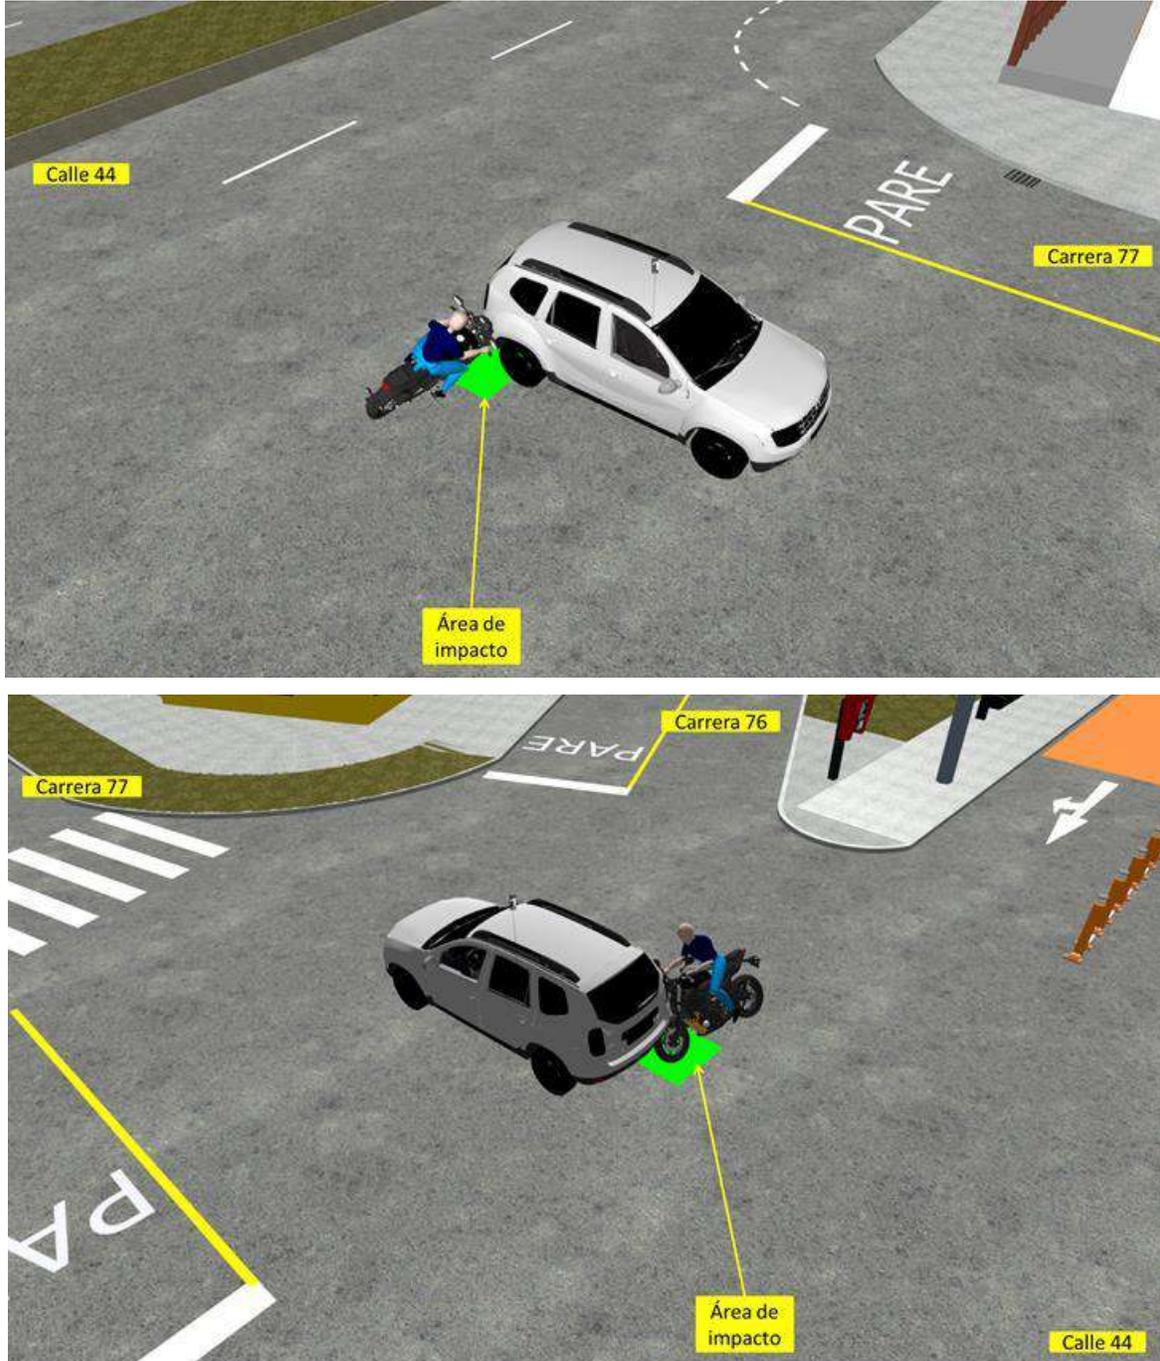
**IMAGEN No. 32:** En estas imágenes vistas en 3D se muestra la posición relativa al momento del impacto entre la camioneta y la motocicleta, y el área de color verde donde se presentó la colisión.
