**REFERENCIA:** Proceso Verbal  
**DEMANDANTE(S):** Uriel Candamil Duque y otros  
**DEMANDADO(S):** Cesar Augusto Arango Mesa y otros  
**RADICADO:** 05001 31 03 016 2021 00252 00

**ASUNTO:** CONTESTACIÓN A LA DEMANDA

# INFORME TÉCNICO - PERICIAL DE RECONSTRUCCIÓN DE ACCIDENTE DE TRÁNSITO R. A. T<sup>®</sup> 2

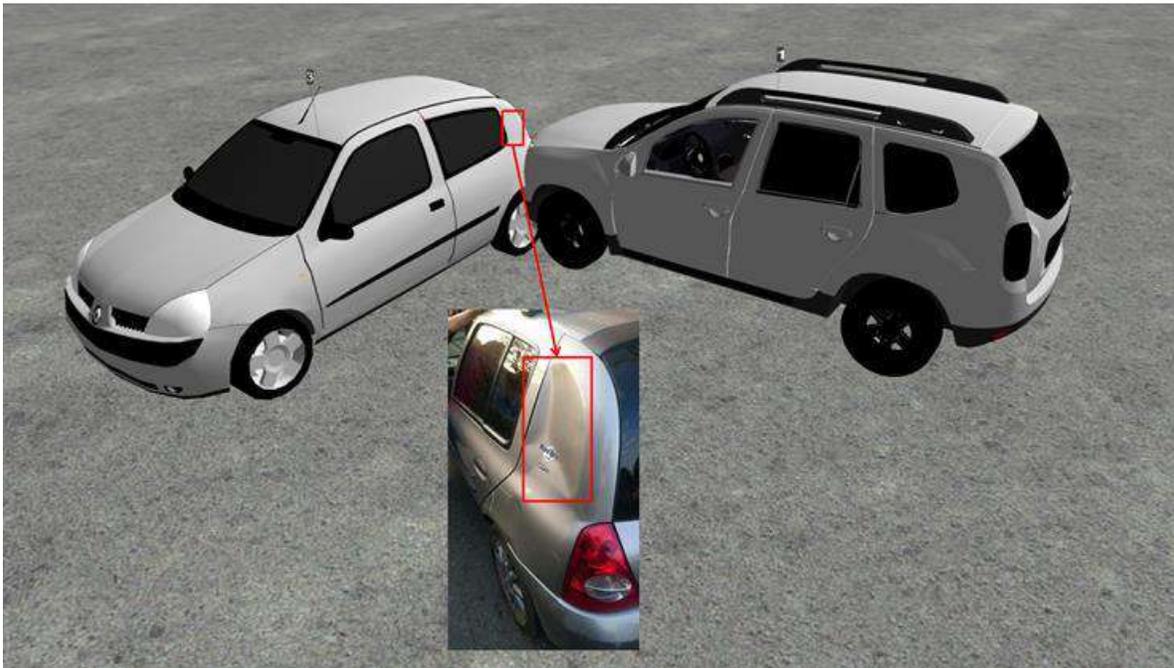
**IMAGEN No. 33:** En esta imagen se aprecia que no hay compatibilidad entre los daños del automóvil y la altura de la zona frontal de la camioneta.

- En el IPAT se registró como lugar de impacto en el vehículo No. 3 automóvil la zona lateral izquierda tercio posterior.
- Se cuenta con una fotografía (No. 9) donde se observan abolladuras en el guardafangos y la nave posterior izquierda del automóvil.
- No se cuenta con información acerca de daños y/o lugares de impacto en la zona frontal del vehículo No. 1 camioneta.
- De acuerdo a los anteriores ítems, se puede afirmar que no es posible técnicamente determinar un impacto entre los vehículos No. 1 camioneta y No. 3 automóvil.
- La altura de la abolladura superior presentada por el automóvil en su nave posterior izquierda, no es compatible con la altura de la zona frontal de la camioneta, tal y como se observa en la siguiente imagen:

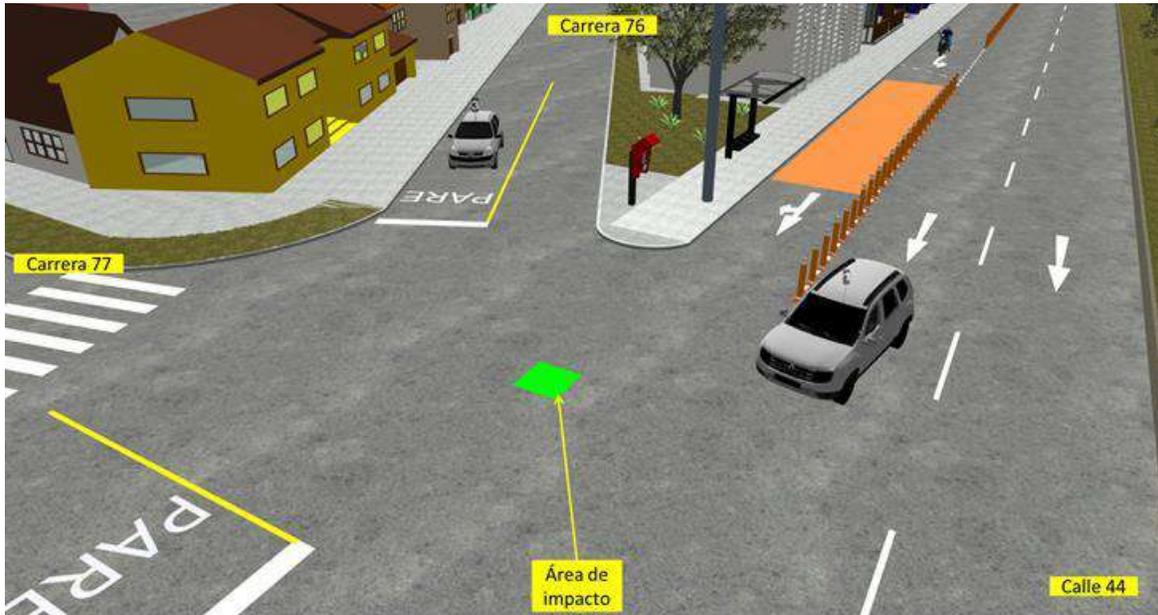
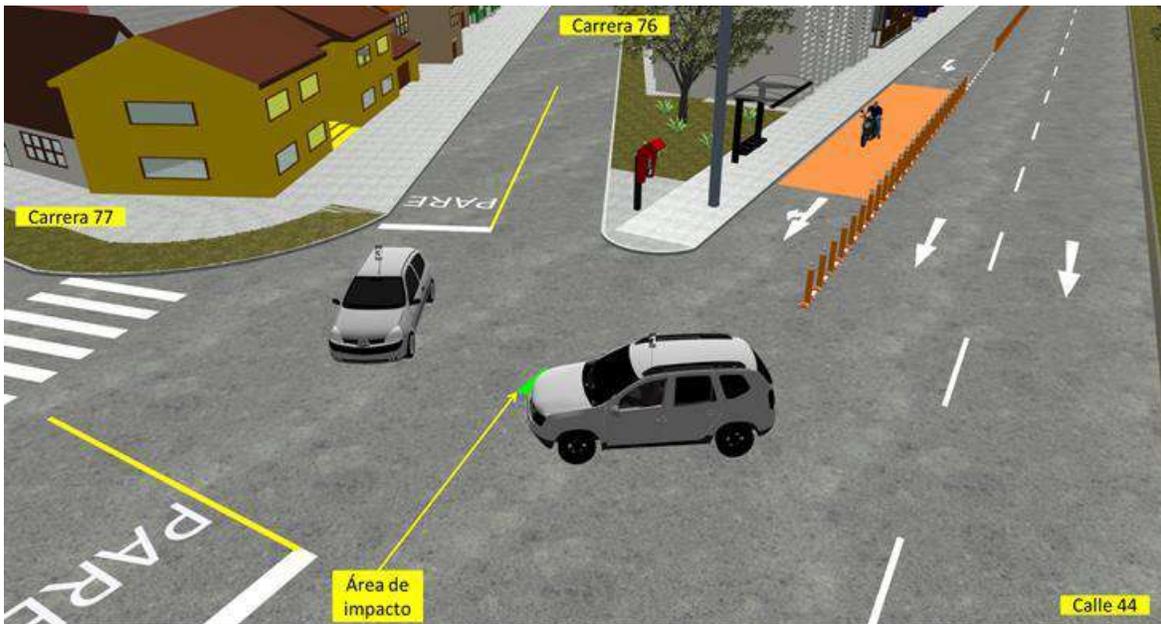
**IMAGEN No. 39:** En estas imágenes se aprecia respectivamente la secuencia de los vehículos involucrados 2,0 y 1,0 segundos antes de la colisión entre la camioneta y la motocicleta.

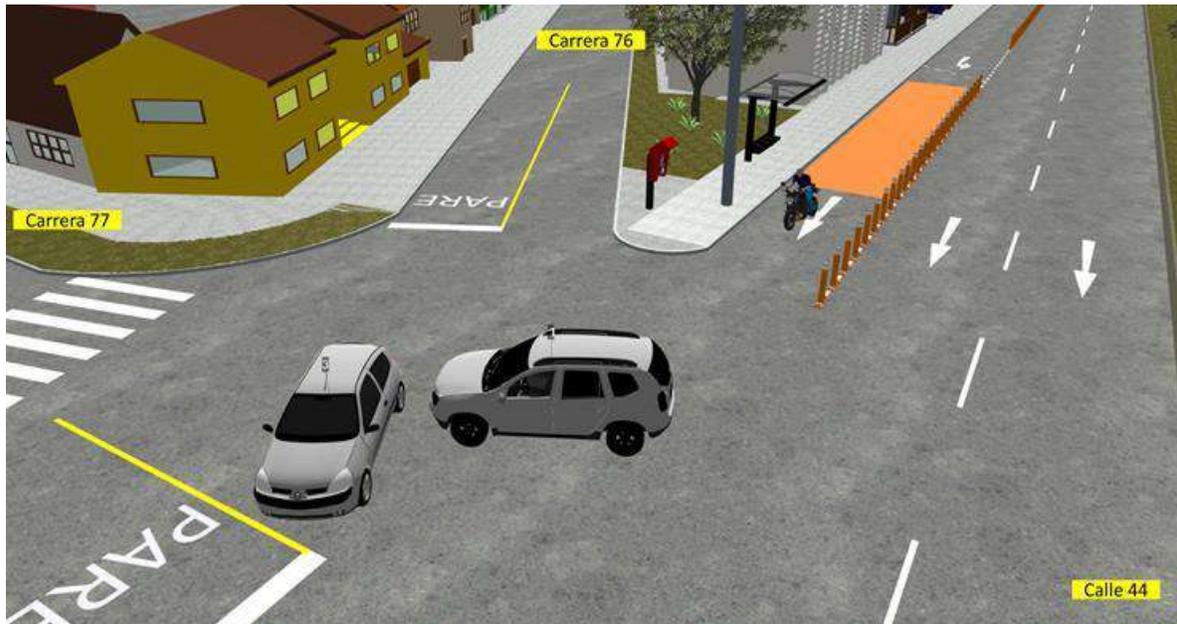
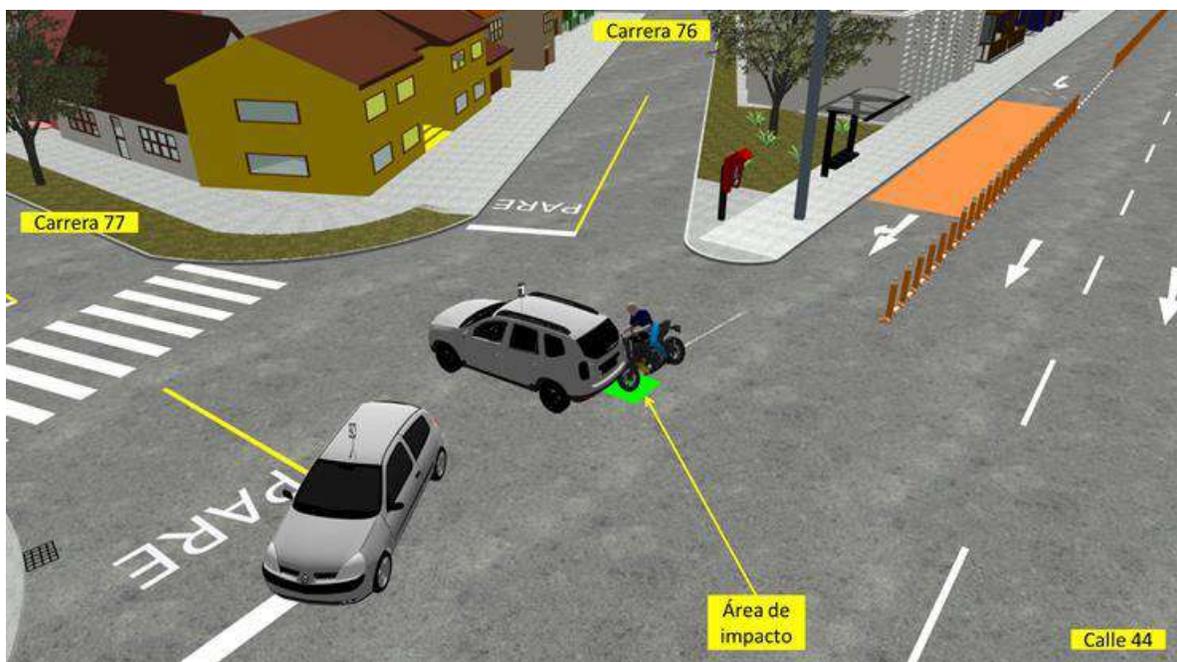
**IMAGEN No. 40:** En estas imágenes se aprecia respectivamente la secuencia de los vehículos involucrados 0,5 segundos antes del impacto, y al momento de la colisión.

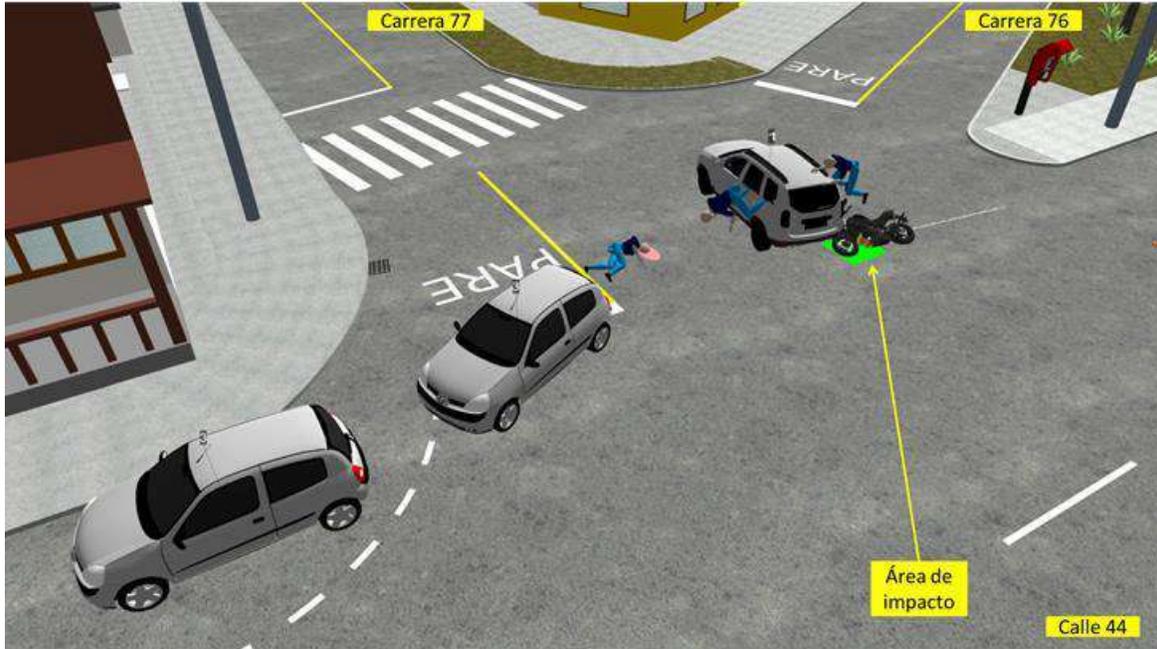
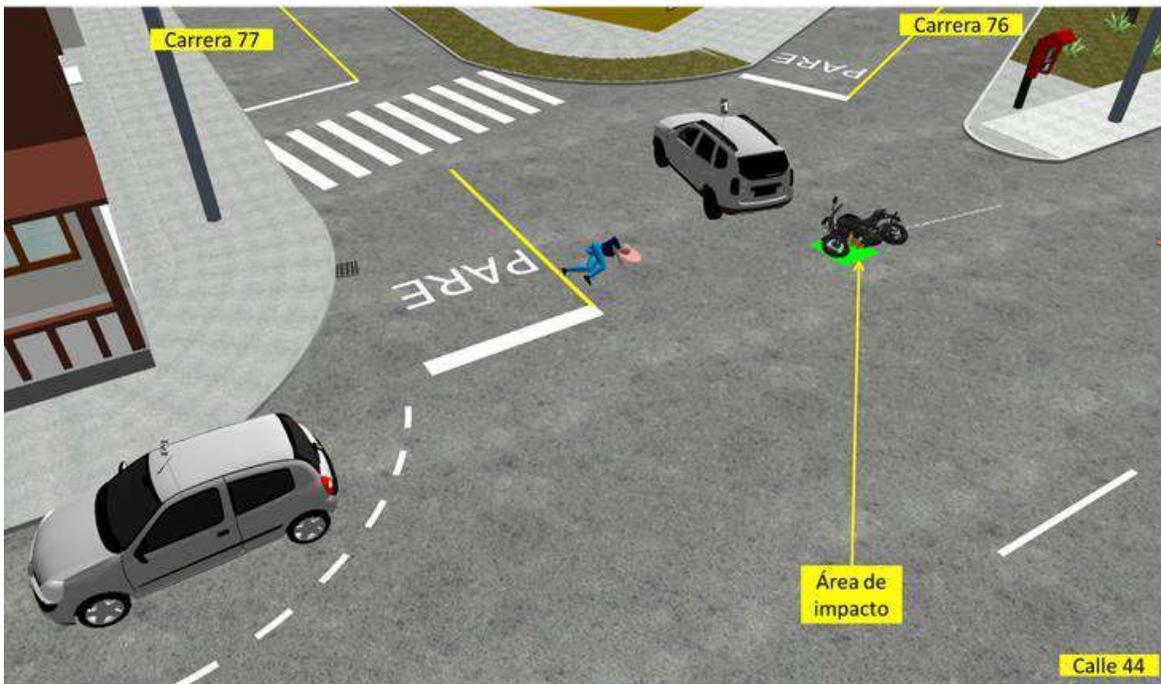
**IMAGEN No. 41:** En estas imágenes se aprecia respectivamente la secuencia del motociclista y el automóvil después del impacto, y la posición final de los involucrados.

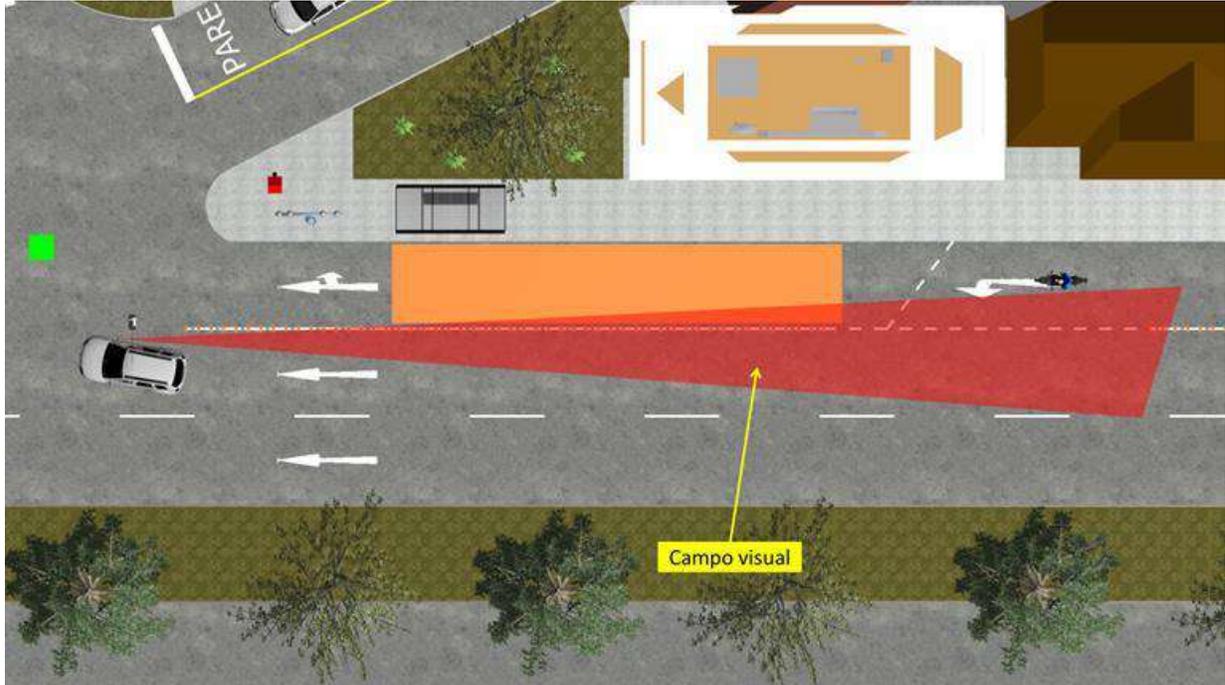
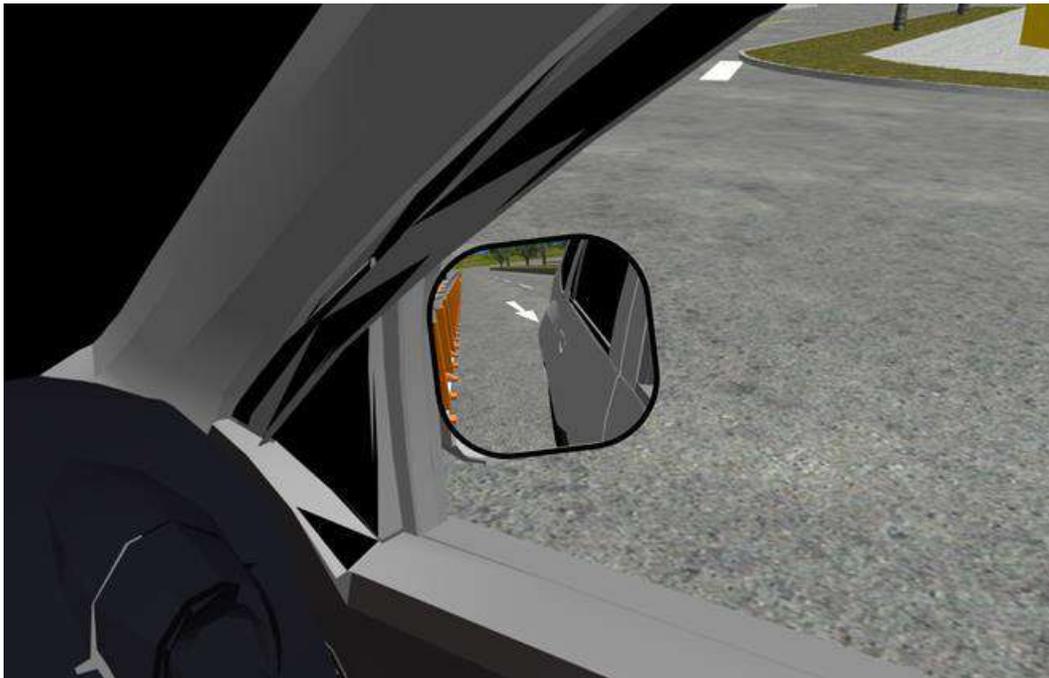
**IMAGEN No. 42:** En estas imágenes se aprecia el posible campo visual de la conductora de la camioneta por el retrovisor derecho al momento de iniciar el giro hacia la derecha; es probable que se haya generado un punto ciego, impidiéndole percibir a la motocicleta.

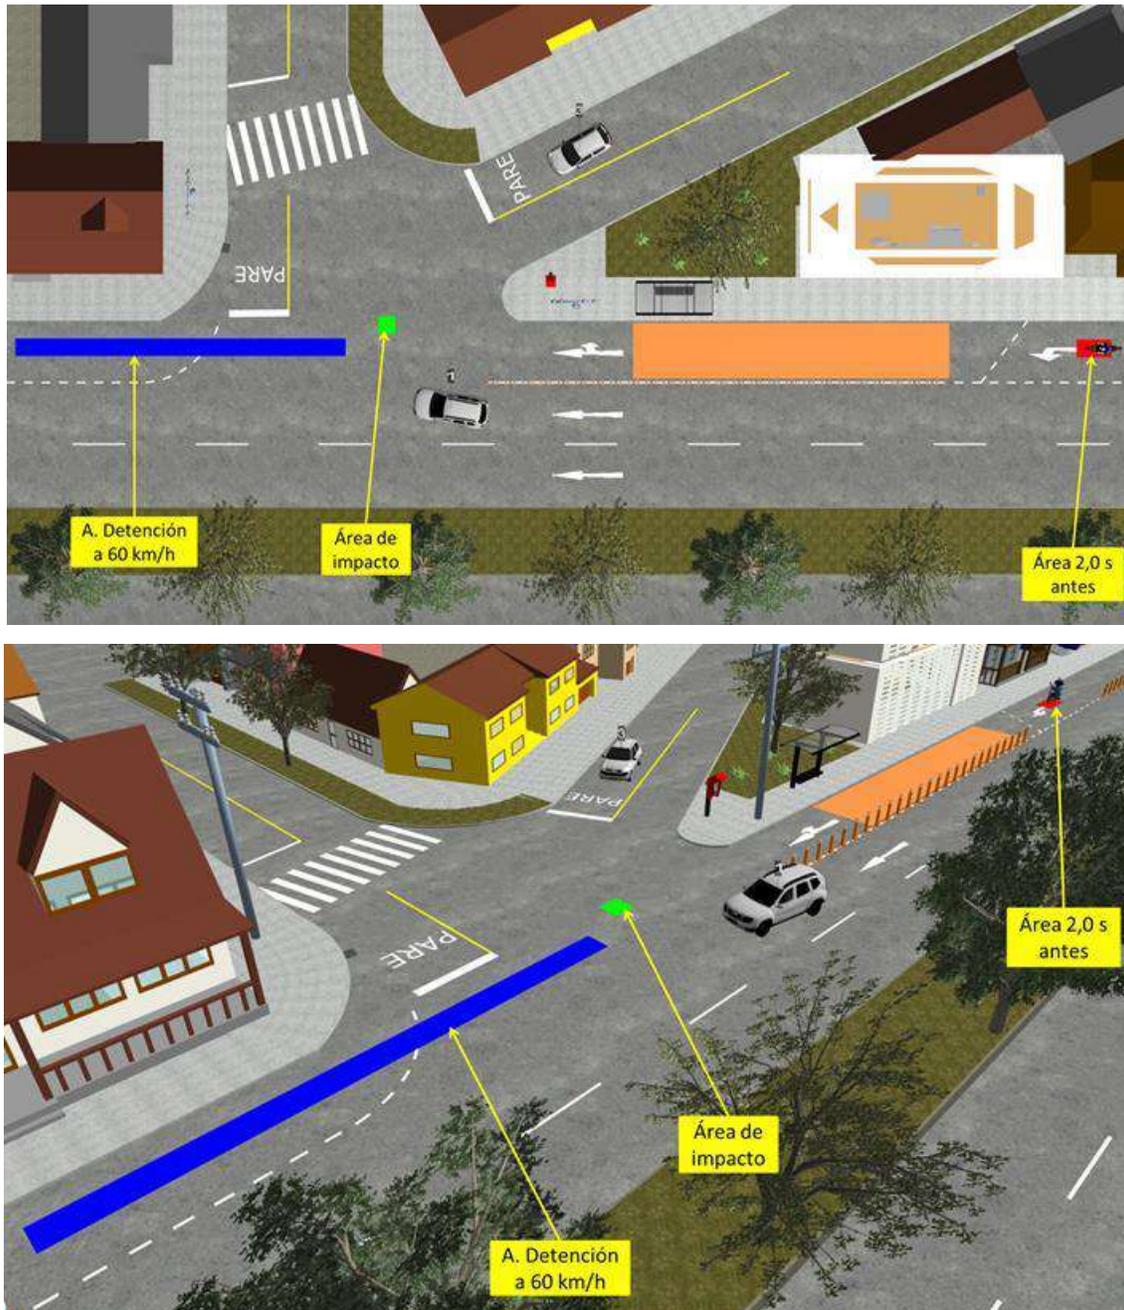
**IMAGEN No. 43:** En estas imágenes se aprecia la posición de los vehículos dos coma cero (2,0) segundos antes de la colisión; nótese el área verde donde ocurrió el impacto; el área de color rojo representa el lugar donde se encontraba la motocicleta, y el área azul de detención de la motocicleta a 60 km/h.

En la siguiente imagen se observa la motocicleta 2,0 s antes del impacto y donde su conductor podía percibir a la camioneta (iniciando el giro hacia la derecha) como riesgo y realizar alguna maniobra de reacción, esta área (roja) está ubicada a una distancia de entre 40,0 y 42,0 metros antes de del área (verde) de colisión; y el área de color azul representa el lugar donde se hubiese detenido la motocicleta en caso de desplazarse a 60 km/h, y está ubicada a un distancia de entre 43,6 y 60,4 metros adelante del área de color rojo.

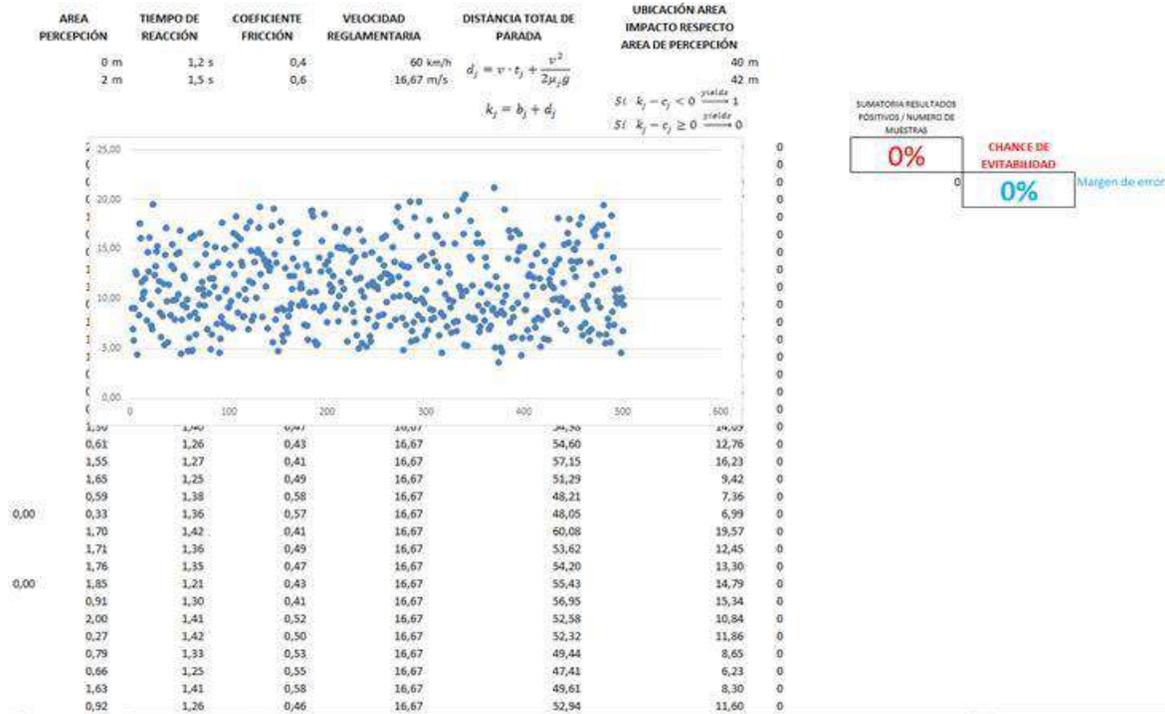
**IMAGEN No. 44:** En esta imagen se aprecian los resultados del análisis de evitabilidad, donde se muestra que si el vehículo No.2 MOTOCICLETA se hubiese desplazado a 60 km/h, existiría un chance de evitabilidad del 0%.

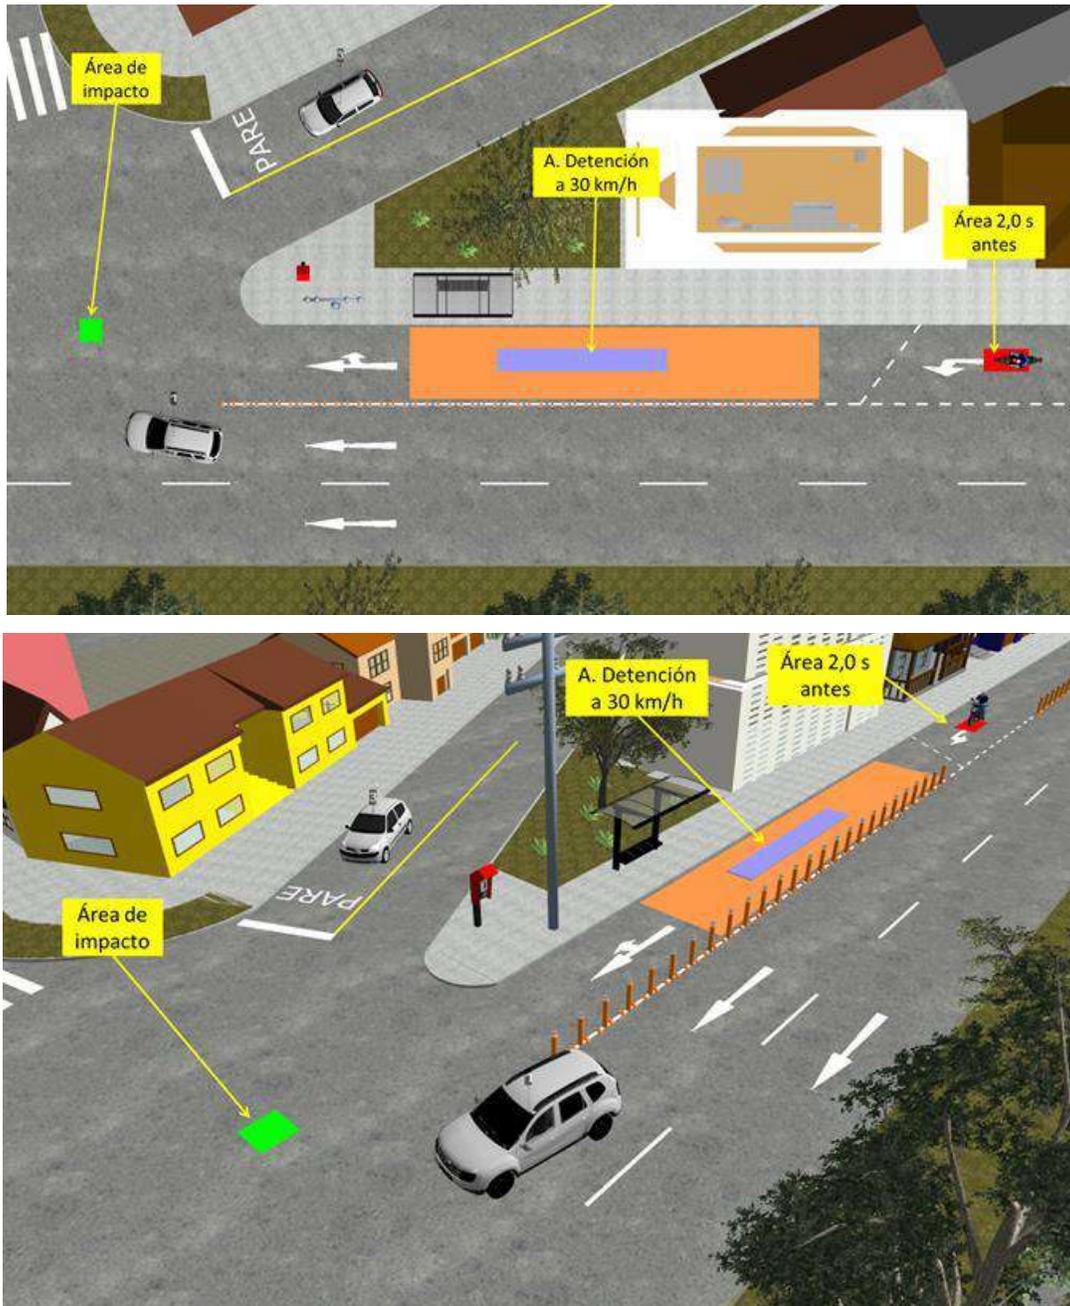
**IMAGEN No. 45:** En estas imágenes se aprecia la posición de los vehículos dos coma cero (2,0) segundos antes de la colisión; nótese el área verde donde ocurrió el impacto; el área de color rojo representa el lugar donde se encontraba la motocicleta, y el área morada de detención de la motocicleta a 30 km/h.

En la siguiente imagen se observa la motocicleta 2,0 s antes del impacto y donde su conductor podía percibir a la camioneta (iniciando el giro hacia la derecha) como riesgo y realizar alguna maniobra de reacción, esta área (roja) está ubicada a una distancia de entre 40,0 y 42,0 metros antes de del área (verde) de colisión; y el área de color morado representa el lugar donde se hubiese detenido la motocicleta en caso de desplazarse a 30 km/h, y está ubicada a un distancia de entre 15,9 y 21,4 metros adelante del área de color rojo.

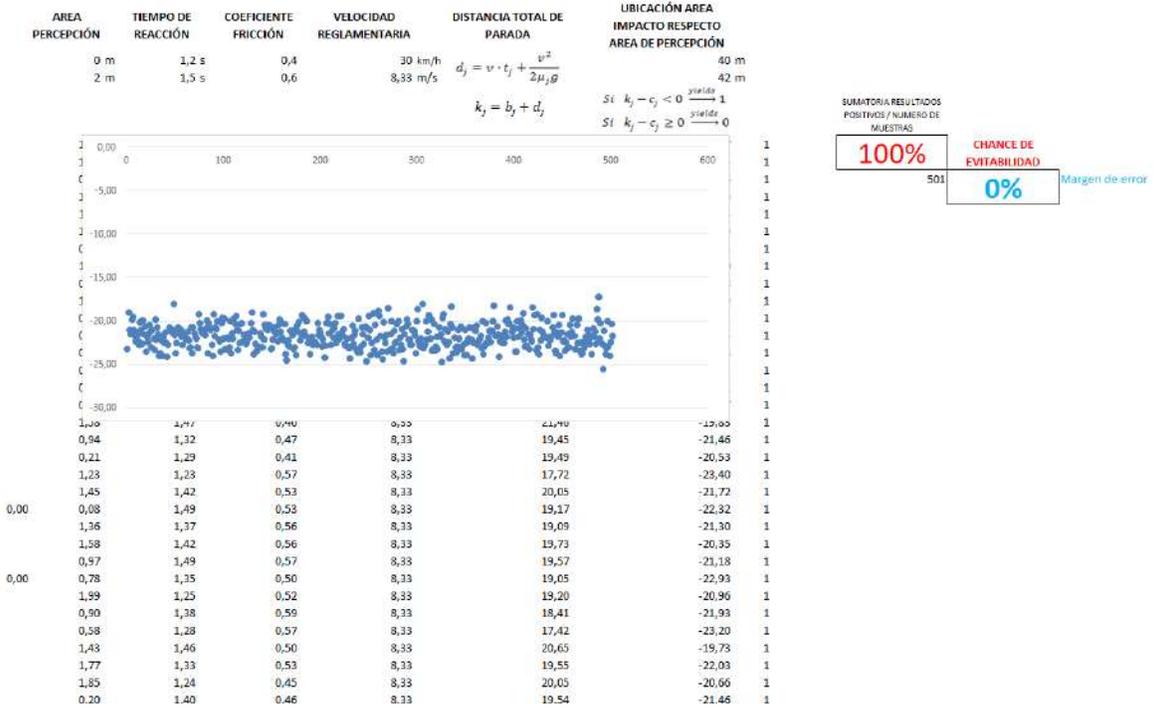
**IMAGEN No. 46:** En esta imagen se aprecian los resultados del análisis de evitabilidad, donde se muestra que si el vehículo No.2 MOTOCICLETA se hubiese desplazado a 30 km/h, existiría un chance de evitabilidad del 100%.
