<b>REFERENCIA:</b>	Declarativo Verbal
<b>DEMANDANTE:</b>	URIEL CANDAMIL DUQUE Y OTROS
<b>DEMANDADO:</b>	SEGUROS GENERALES SURAMERICANA S.A Y OTROS
<b>RADICADO:</b>	2021-00252

**ASUNTO: CONTESTACIÓN DEMANDA**

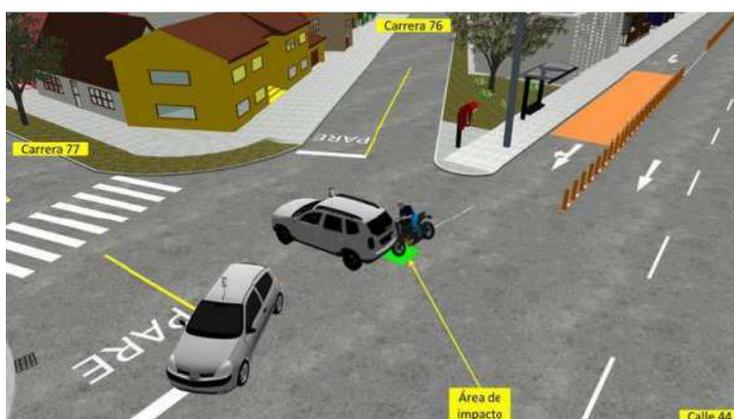
Además, vale la pena en este momento resaltar que el **vehículo No. 2** de placas SGV-49C tipo motocicleta, conducida por el señor URIEL CANDAMIL DUQUE, y el **vehículo No.1** de placas MVR-906 conducido por la señora MARTA LUCIA SIERRA DE ZAPATA nunca tuvieron contacto con el **vehículo No. 3** de placas IEW-345 conducido por la señora JENNIFER MADRID LOPEZ, asegurado en SEGUROS GENERALES SURAMERICANA, tal y como se puede observar en la siguiente imagen de la reconstrucción de los hechos:

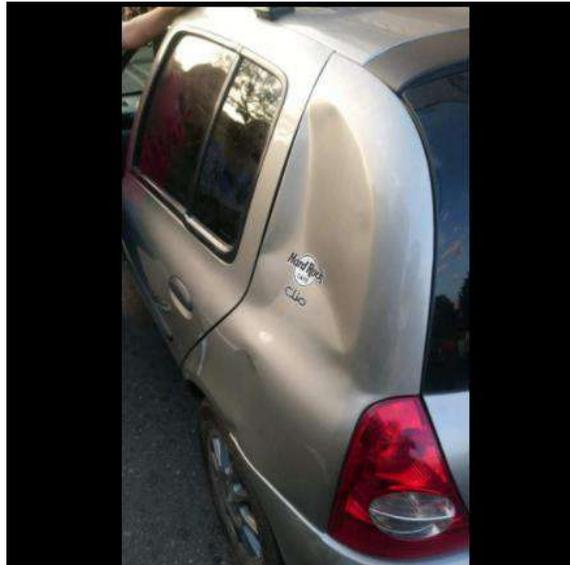
Se puede evidenciar en la siguiente imagen, el daño que sufrió el **vehículo No. 3** de placas IEW-345 conducido por la señora JENNIFER MADRID LOPEZ, el cual se debe al golpe que le produjo el señor URIEL CANDAMIL DUQUE al caer de su motocicleta, y por el contrario no hubo ningún contacto físico de este con los demás vehículos involucrados.

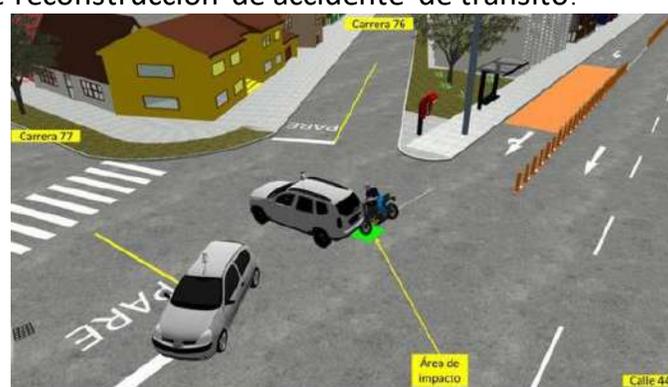
Posteriormente en la motocicleta del señor URIEL CANDAMIL DUQUE colisiona con el **vehículo No.1** de placas MVR-906 conducido por la señora MARTA LUCIA SIERRA DE ZAPATA, cabe resaltar desde ahora, sin que haya un impacto con el vehículo de placas IEW-345, tal como se puede evidenciar en la siguiente imagen, igualmente extraída del informe técnico de reconstrucción de accidente de tránsito:

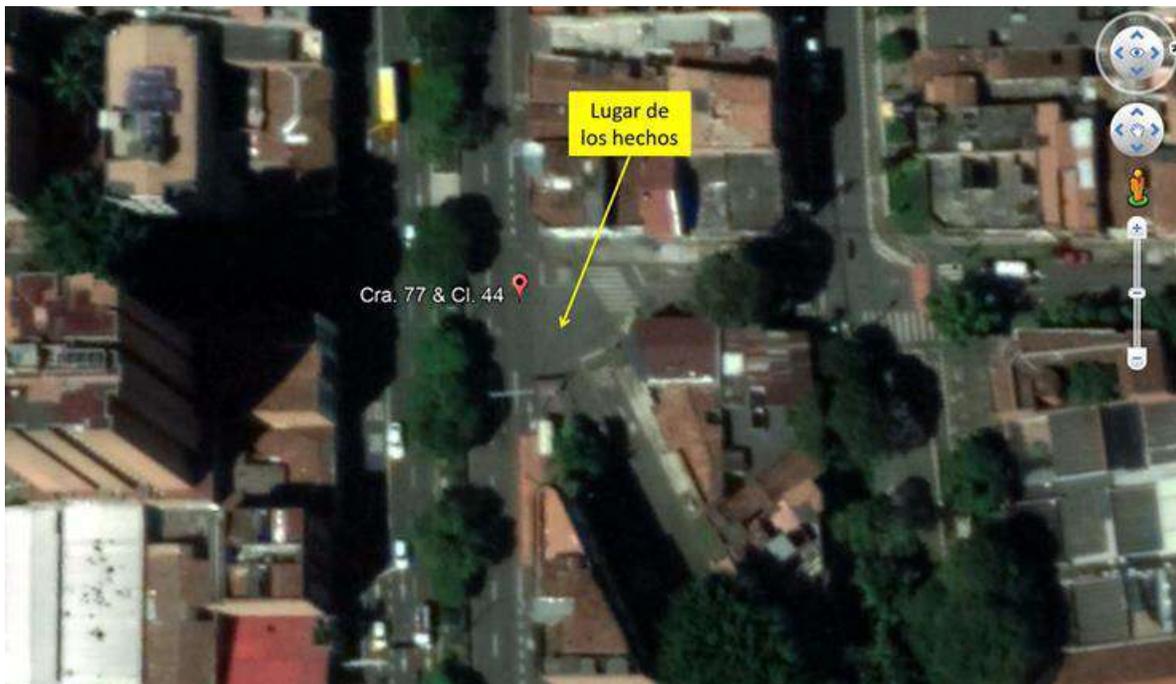
**IMAGEN No 1:** En esta imagen satelital se aprecia la ubicación geográfica del lugar donde ocurrió el accidente. <https://www.google.es/maps/@6.2500889,-75.595709,3a,75y,327.01h,81.97t/data=!3m6!1e1!3m4!1s26TBjnZ0NvX5ZAXajWtlrA!2e0!7i13312!8i6656>

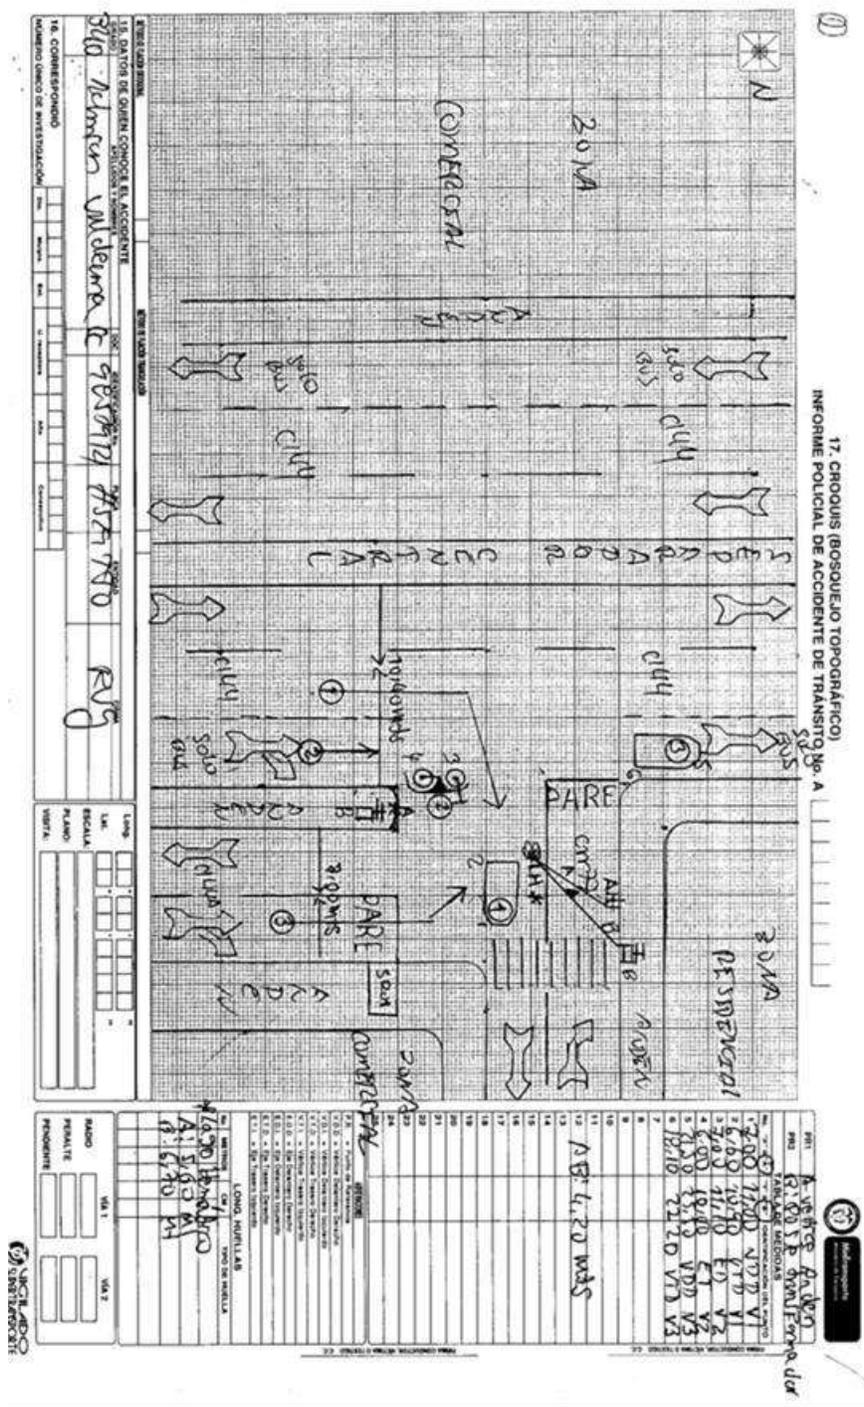
**IMAGEN No. 5:** En esta imagen se aprecia el croquis (Bosquejo topográfico) elaborado por la autoridad de tránsito.

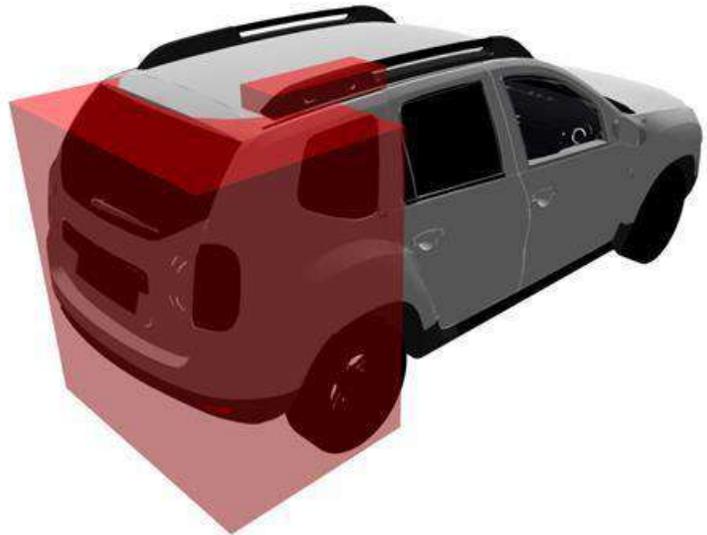
**IMAGEN No. 8:** En esta imagen se indica con los recuadros rojos la ubicación de los daños y/o evidencias en la camioneta.

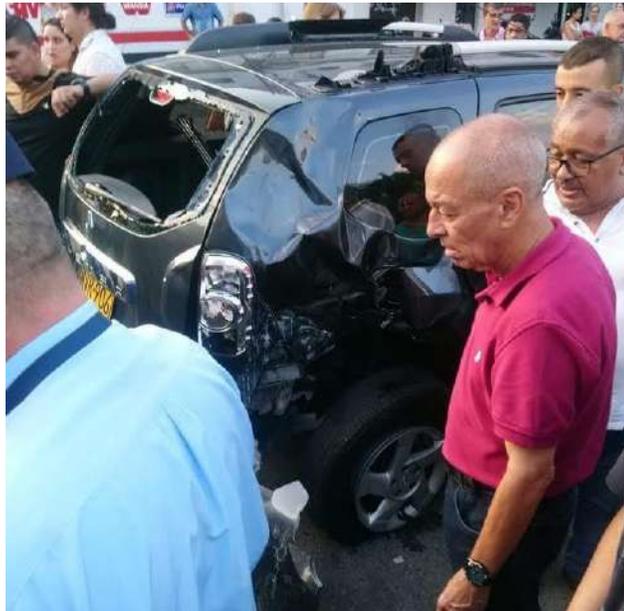
**FOTOGRAFÍAS No. 5 y 6:** En esta fotografía se aprecia el estado final de la camioneta, la cual presenta los daños en su zona posterior, y zona lateral derecha tercio posterior, afectando puerta maleta, guardafangos, nave, unidad de luz, panorámico, bomper, rueda, y soporte derecho del techo.

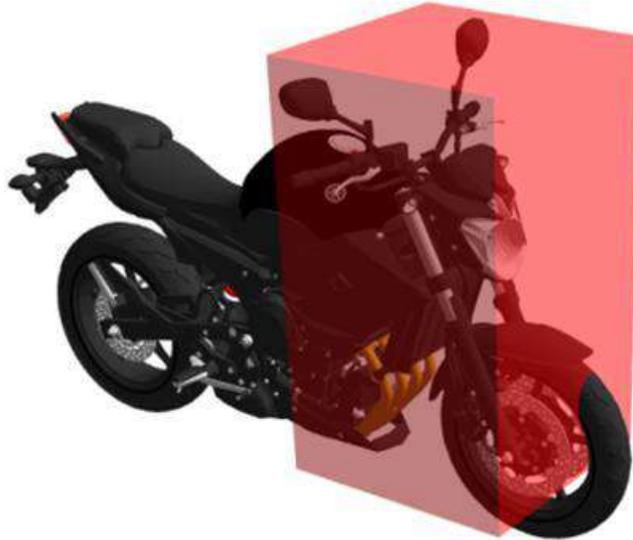
**IMAGEN No. 13:** En esta imagen se indica con el recuadro rojo la ubicación de los daños y/o evidencias en la motocicleta.

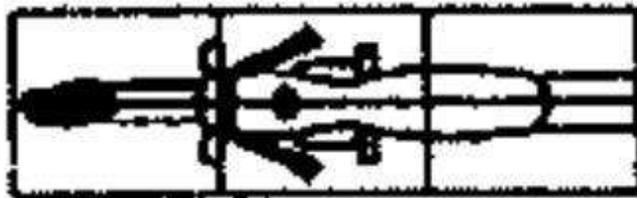
**IMAGEN No. 14:** En esta imagen se observa el diagrama del informe de la autoridad, donde hacen referencia al lugar de impacto en el vehículo motocicleta, señalando la zona frontal.

En igual sentido, el golpe o daño que sufrió el vehículo tipo motocicleta de placas SGV-49C conducido por el señor URIEL CANDAMIL DUQUE, fue de forma frontal, tal y como se evidencia en el informe de accidente de tránsito:

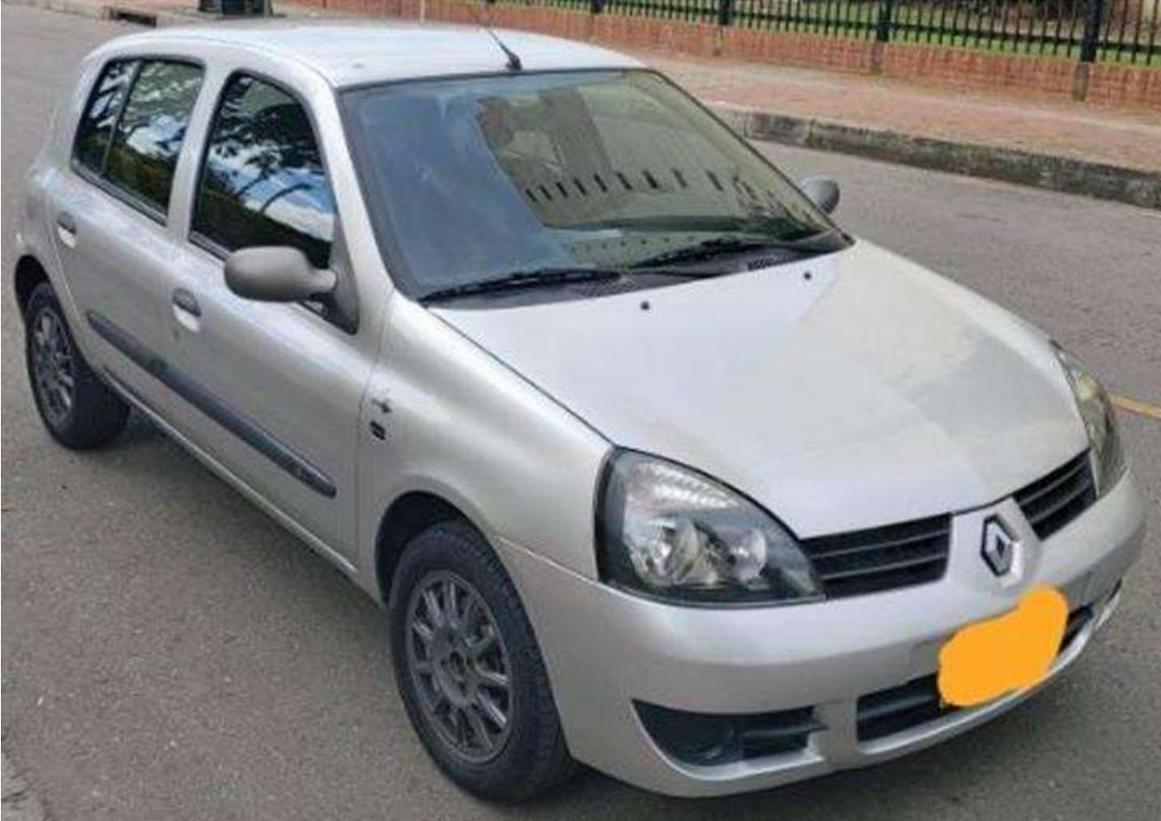
**IMAGEN No. 17:** En esta imagen se aprecian las características generales de un vehículo similar al automóvil involucrado en el accidente.

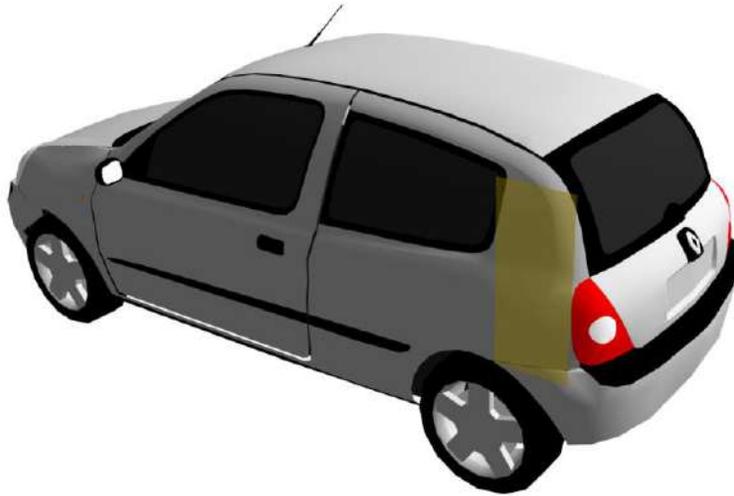
**IMAGEN No. 19:** En esta imagen se indica con el recuadro amarillo la ubicación de los daños y/o evidencias en el automóvil.

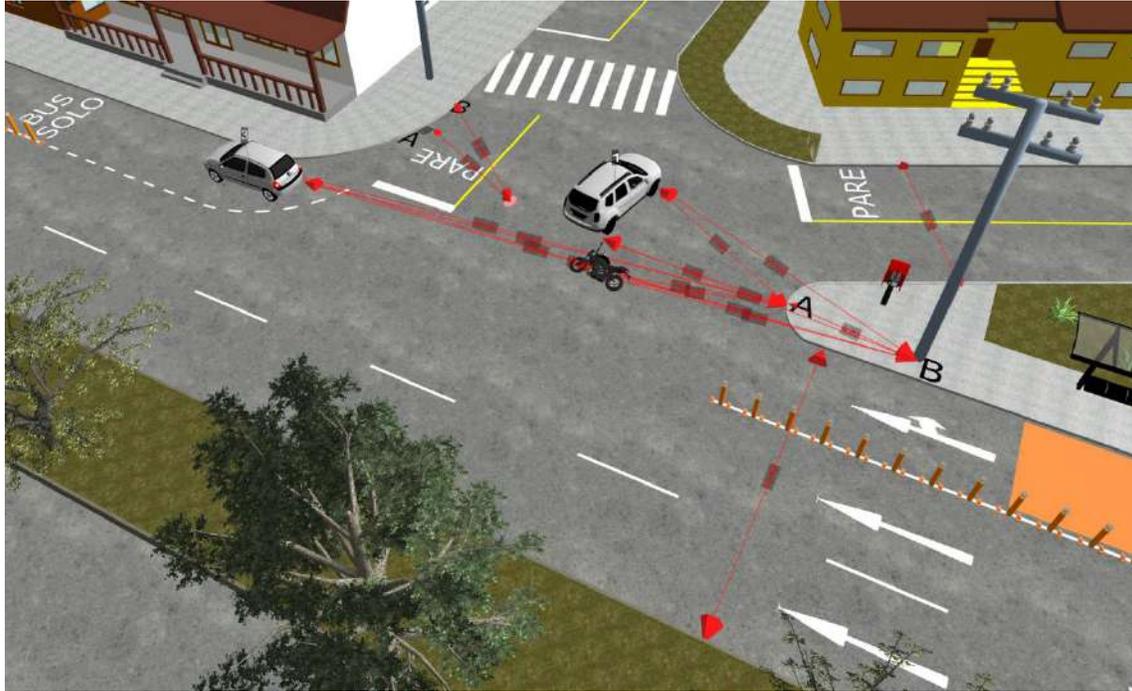
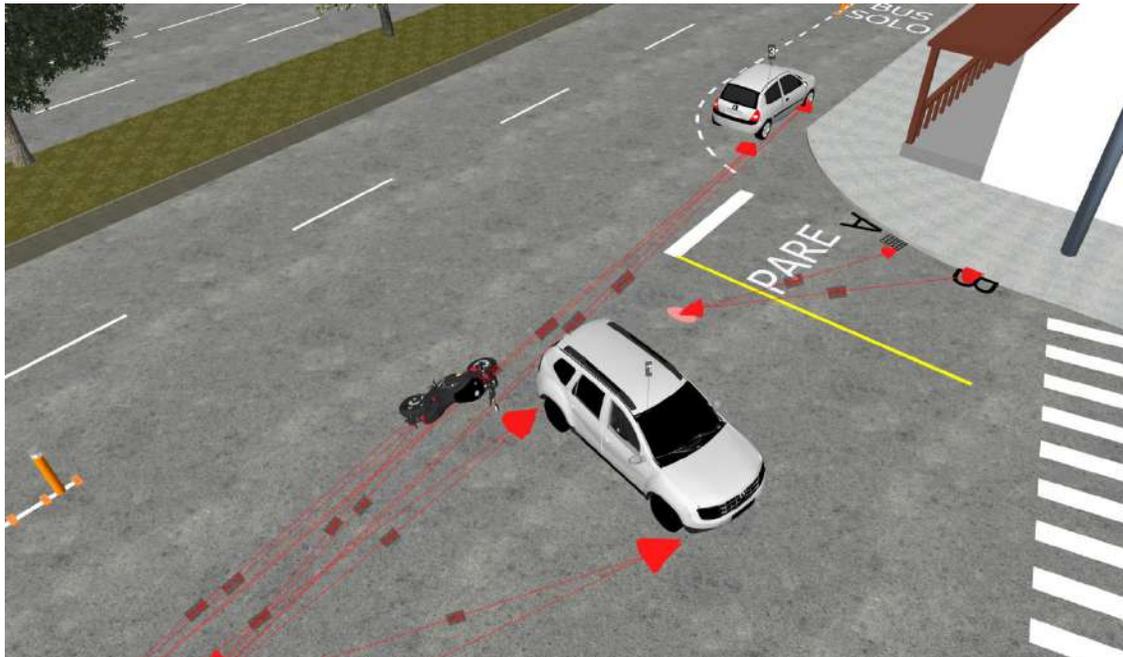
**IMAGEN No. 24:** En estas imágenes vistas en 3D se observan las evidencias diagramadas en el croquis de la autoridad; nótese la posición final de los vehículos involucrados en el accidente.

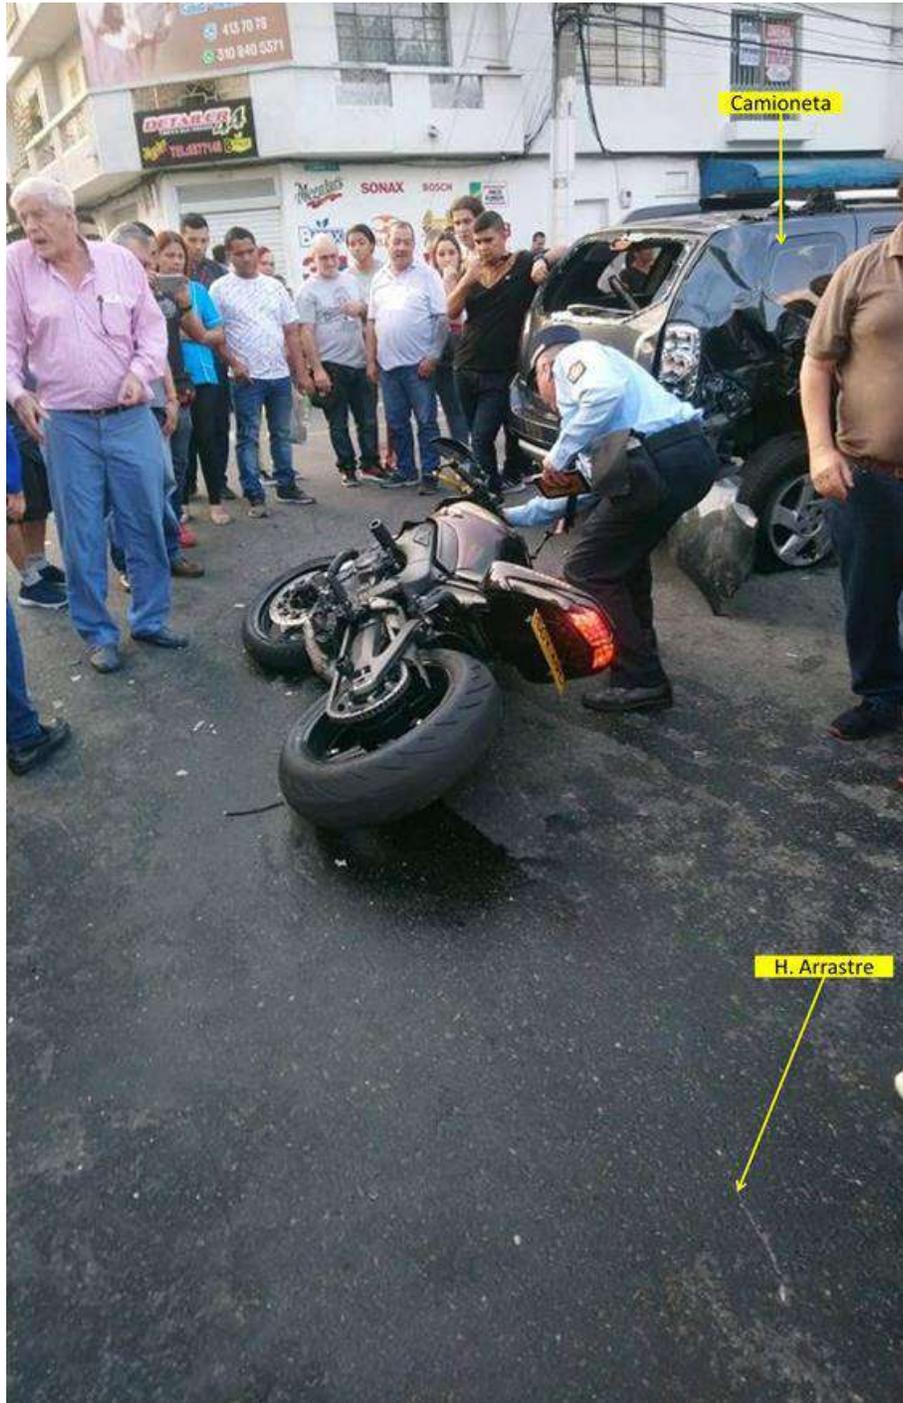
**FOTOGRAFÍA No. 10:** En esta fotografía se aprecia la posición final de la camioneta y la motocicleta; nótese una huella de arrastre sobre la vía.

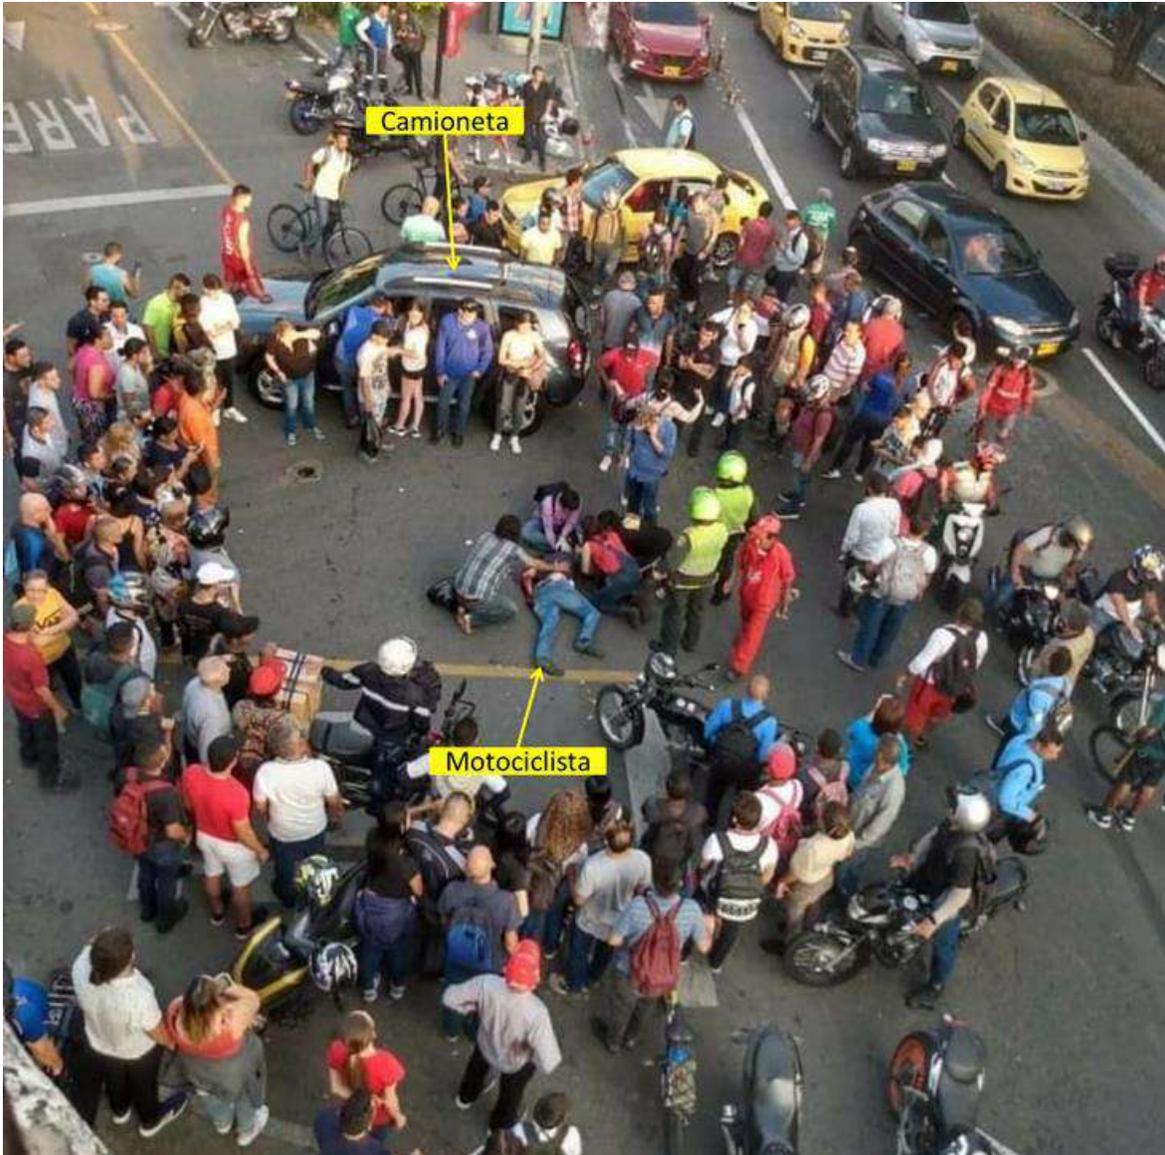
**FOTOGRAFÍA No. 12:** En esta fotografía se aprecia la posición final de la camioneta y el motociclista.

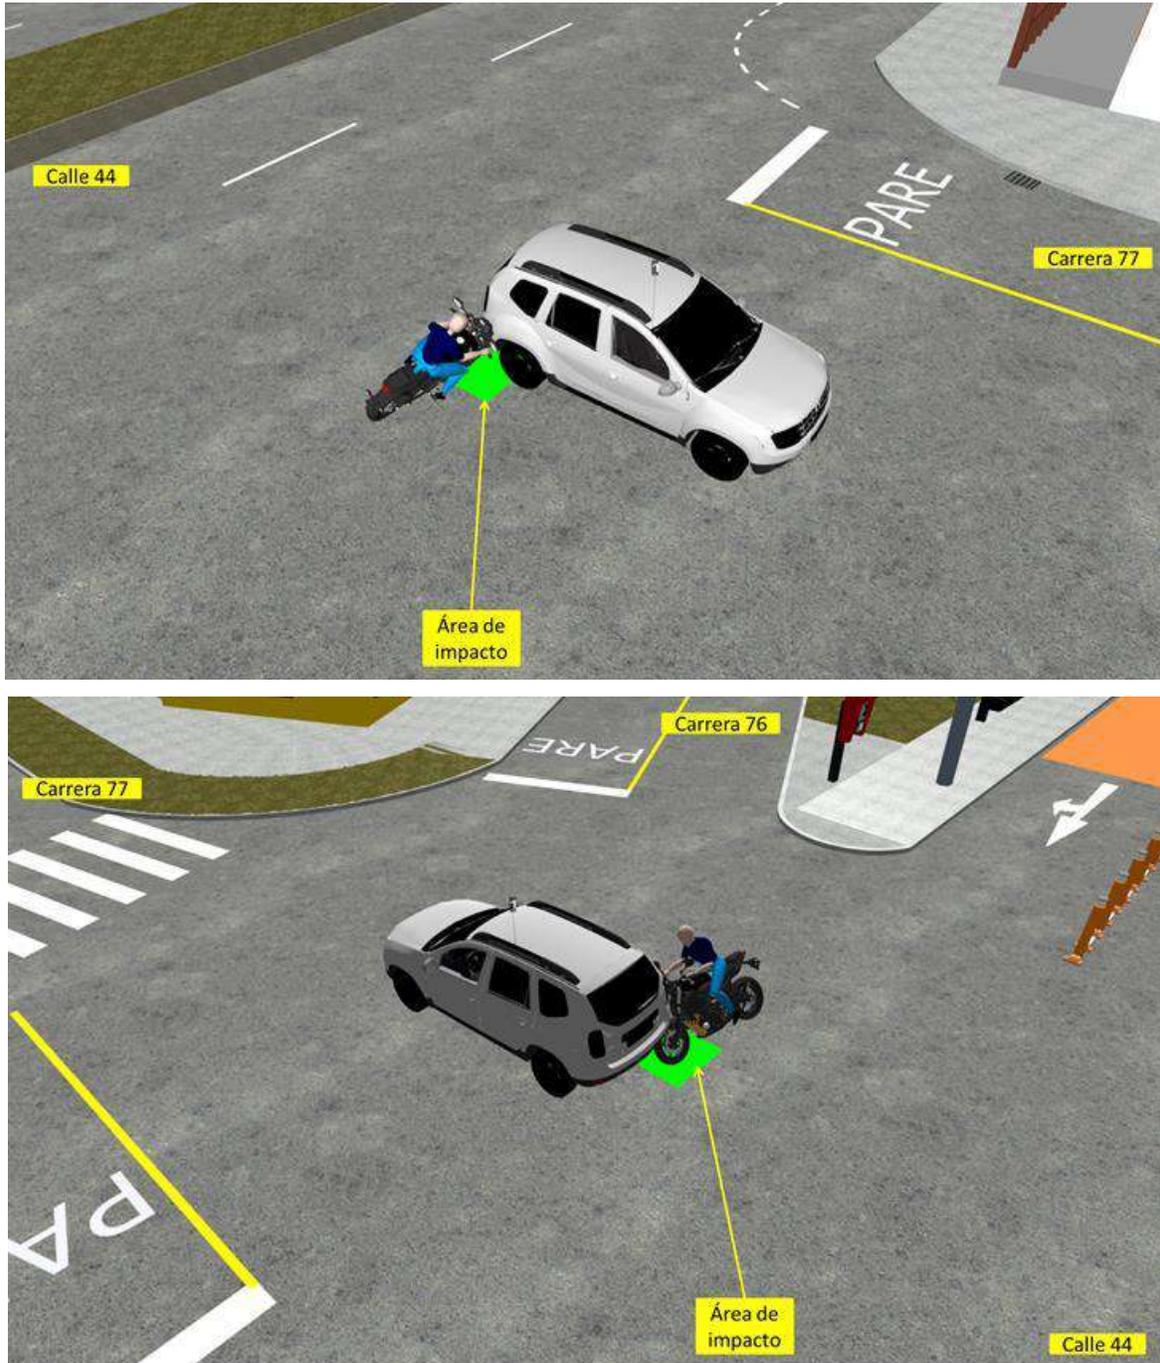
**IMAGEN No. 32:** En estas imágenes vistas en 3D se muestra la posición relativa al momento del impacto entre la camioneta y la motocicleta, y el área de color verde donde se presentó la colisión.

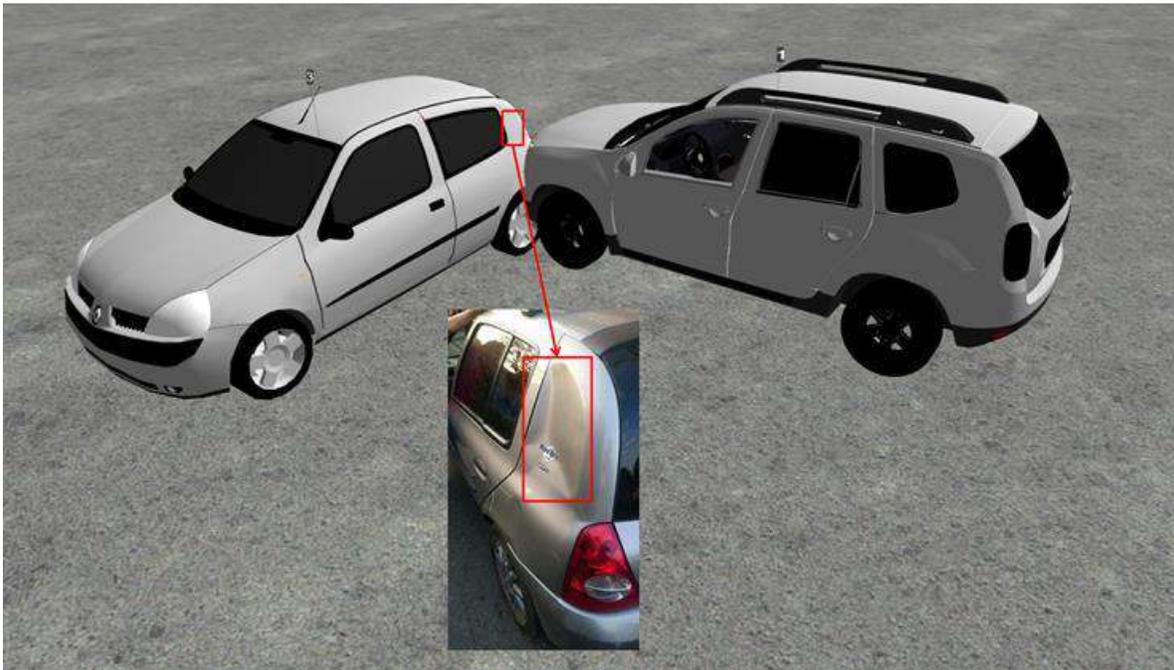
**IMAGEN No. 33:** En esta imagen se aprecia que no hay compatibilidad entre los daños del automóvil y la altura de la zona frontal de la camioneta.

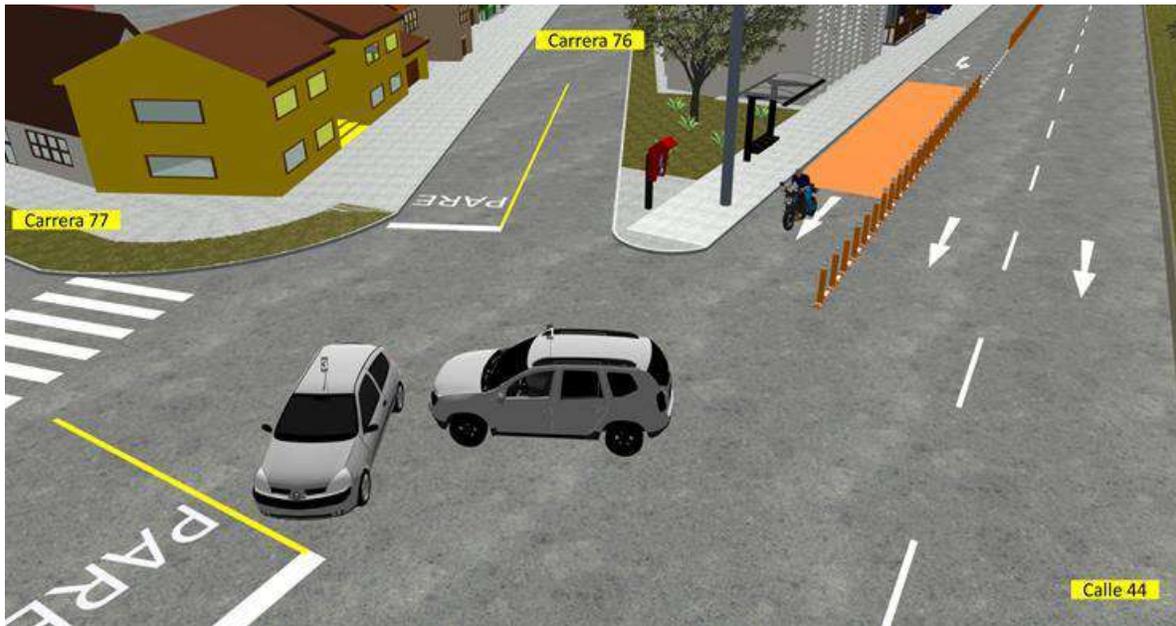
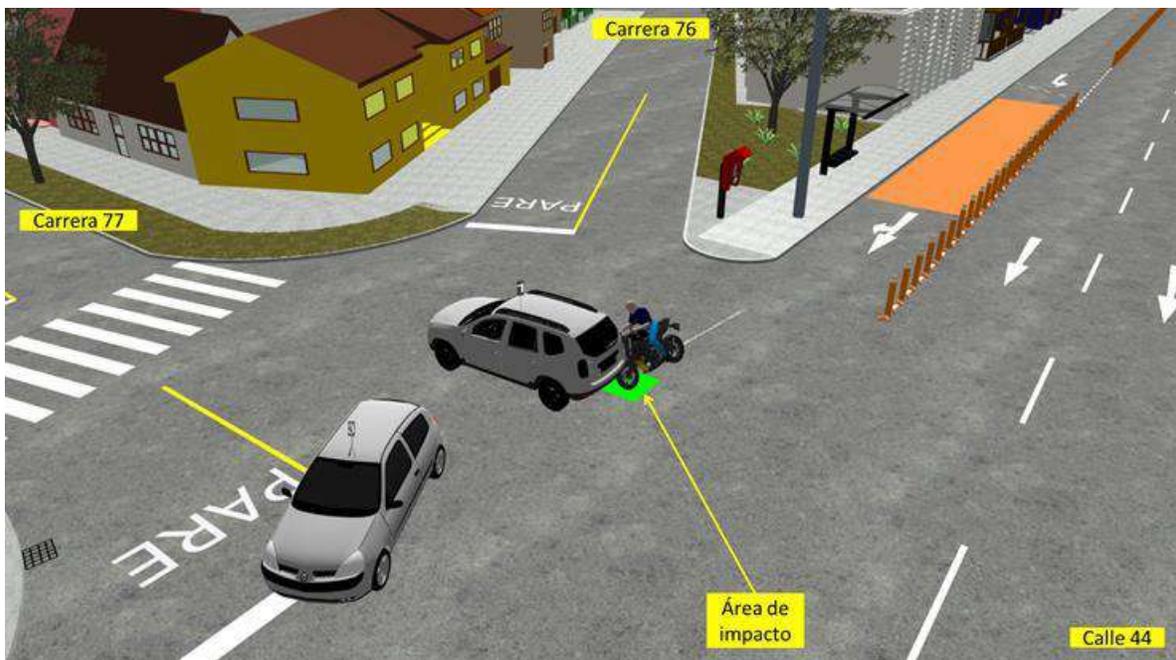
**IMAGEN No. 40:** En estas imágenes se aprecia respectivamente la secuencia de los vehículos involucrados 0,5 segundos antes del impacto, y al momento de la colisión.

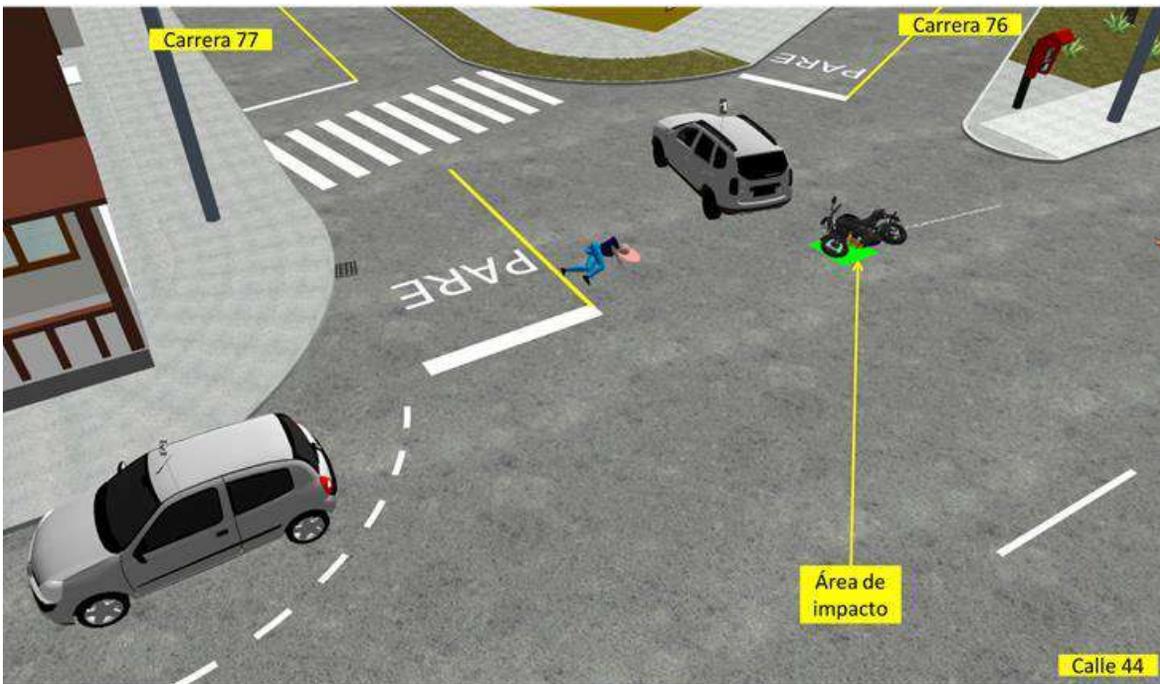
**IMAGEN No. 41:** En estas imágenes se aprecia respectivamente la secuencia del motociclista y el automóvil después del impacto, y la posición final de los involucrados.

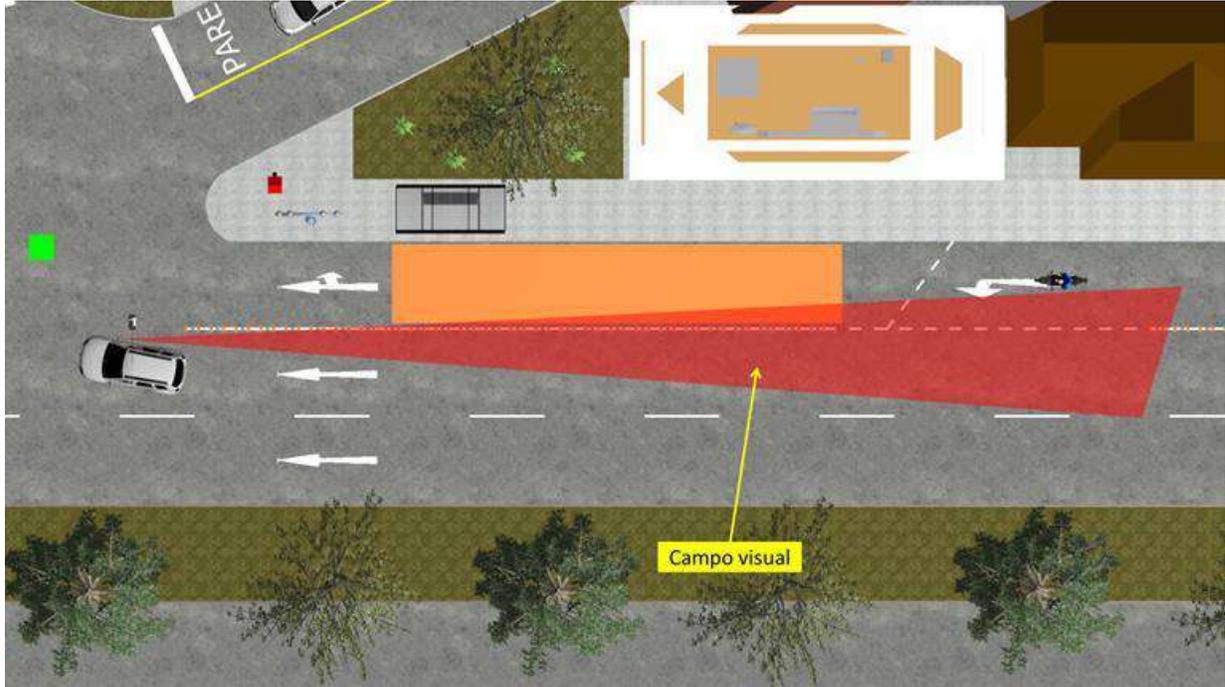
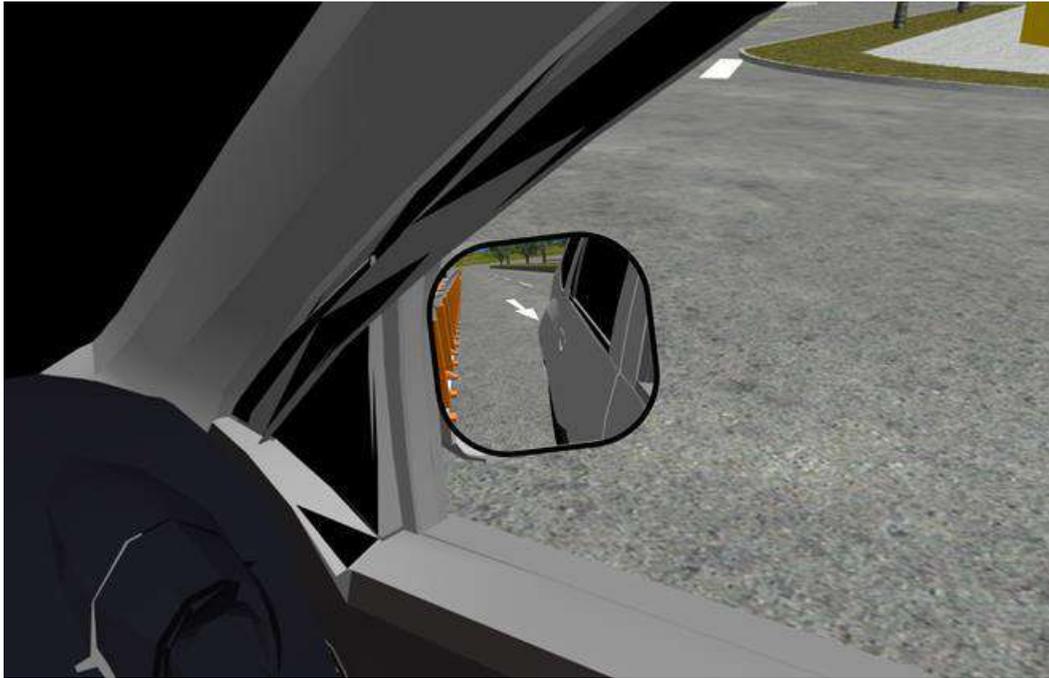
**IMAGEN No. 42:** En estas imágenes se aprecia el posible campo visual de la conductora de la camioneta por el retrovisor derecho al momento de iniciar el giro hacia la derecha; es probable que se haya generado un punto ciego, impidiéndole percibir a la motocicleta.

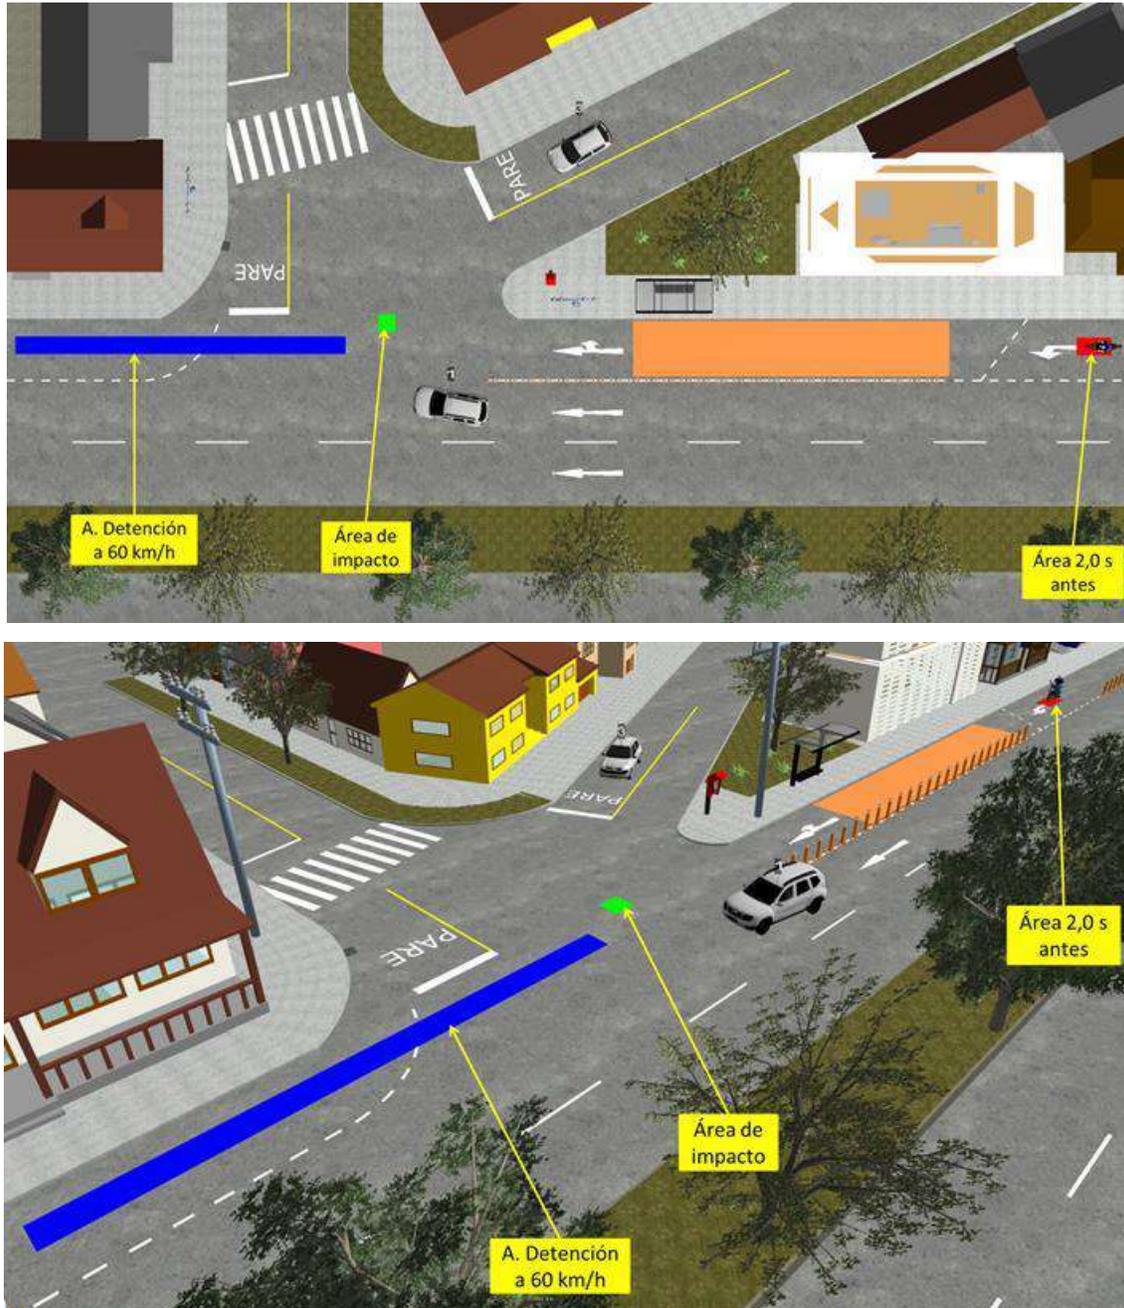
**IMAGEN No. 43:** En estas imágenes se aprecia la posición de los vehículos dos coma cero (2,0) segundos antes de la colisión; nótese el área verde donde ocurrió el impacto; el área de color rojo representa el lugar donde se encontraba la motocicleta, y el área azul de detención de la motocicleta a 60 km/h.

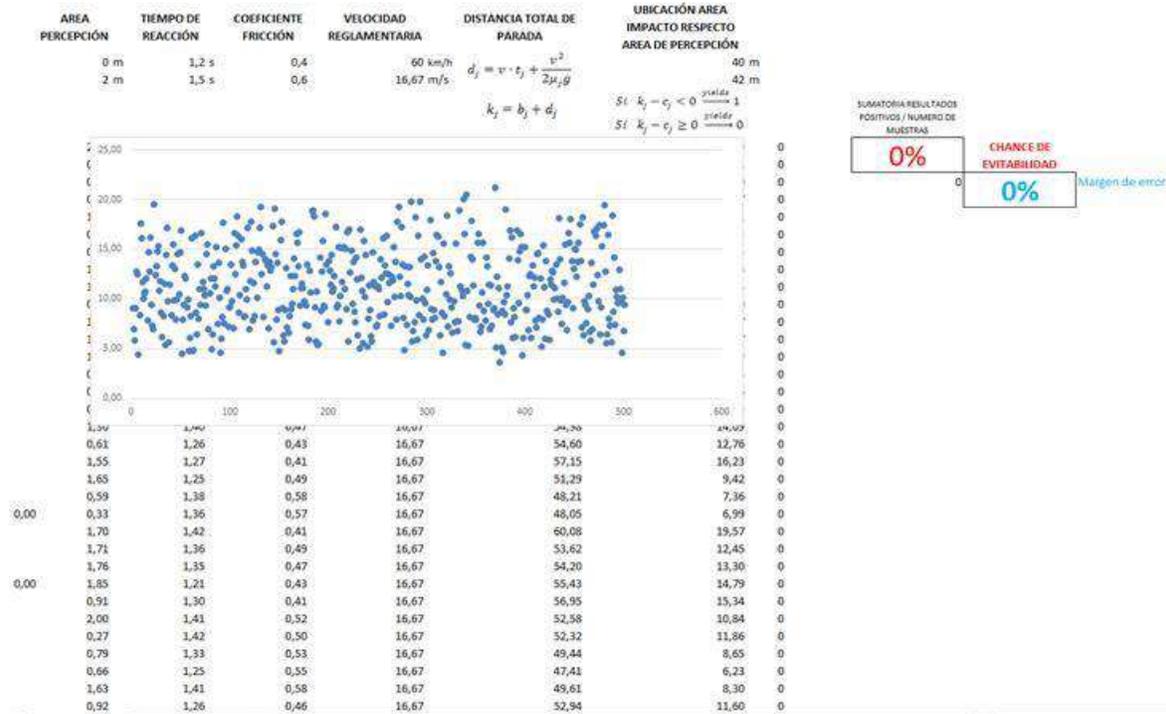
**IMAGEN No. 44:** En esta imagen se aprecian los resultados del análisis de evitabilidad, donde se muestra que si el vehículo No.2 MOTOCICLETA se hubiese desplazado a 60 km/h, existiría un chance de evitabilidad del 0%.

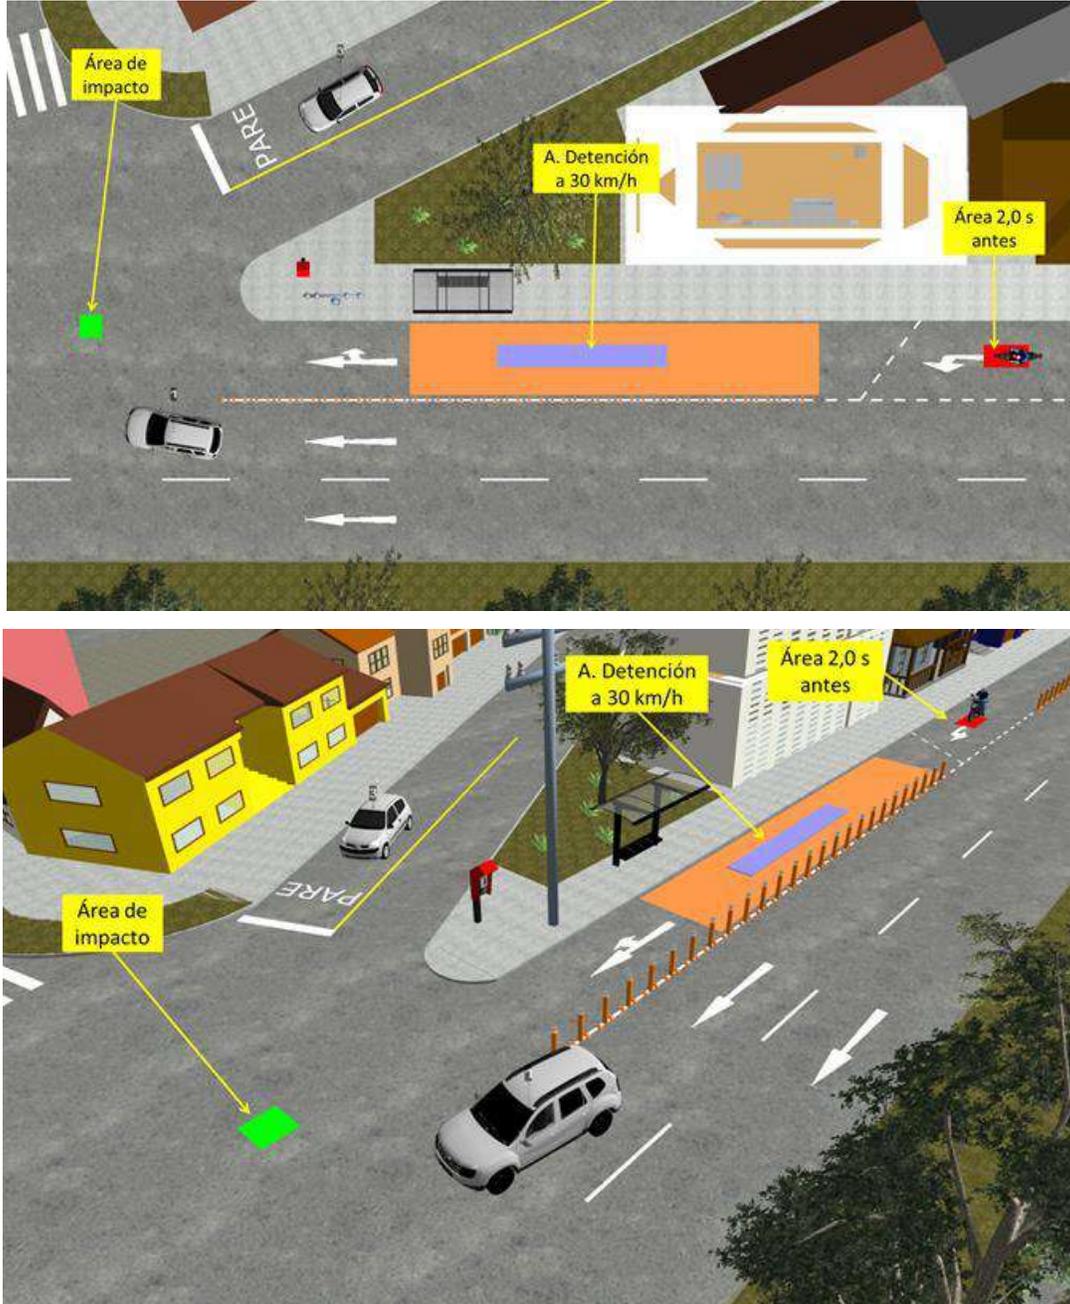
**IMAGEN No. 45:** En estas imágenes se aprecia la posición de los vehículos dos coma cero (2,0) segundos antes de la colisión; nótese el área verde donde ocurrió el impacto; el área de color rojo representa el lugar donde se encontraba la motocicleta, y el área morada de detención de la motocicleta a 30 km/h.
