Rv: MEMORIAL CONTESTACION DE DEMANDA- RADICADO: 2022-00064

PROCESO: Declarativo de responsabilidad civil contractual

RADICADO: 2022- 00064

ALBUM FOTOGRAFICO NUNC 050016000206201746391

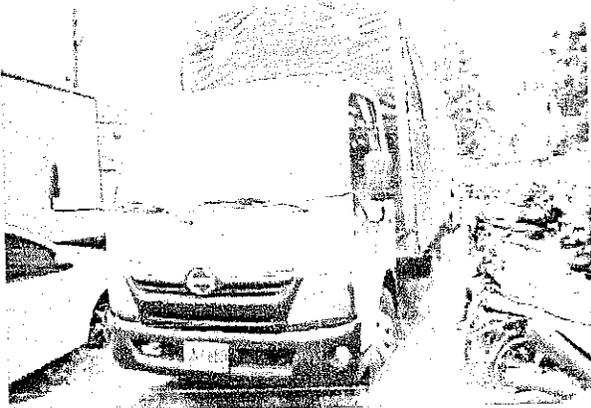
Fotografía N° 1 PLANO MEDIO: (imagen izquierda) Permite observar el conjunto frontal y lateral izquierdo del camión, el cual no presenta ningún tipo evidencia o daño

Fotografía N° 1 PLANO MEDIO: (imagen derecha) Permite observar el conjunto posterior del camión, el cual no presenta ningún tipo evidencia o daño

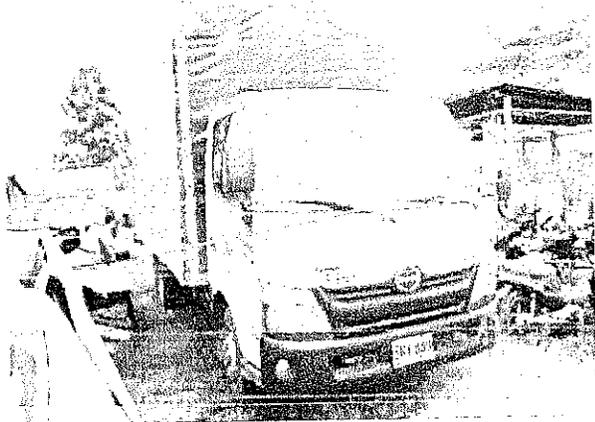
Fotografía N° 2 PLANO MEDIO: Permite observar el conjunto frontal y lateral derecho del camión, el cual presenta una zona de limpieza

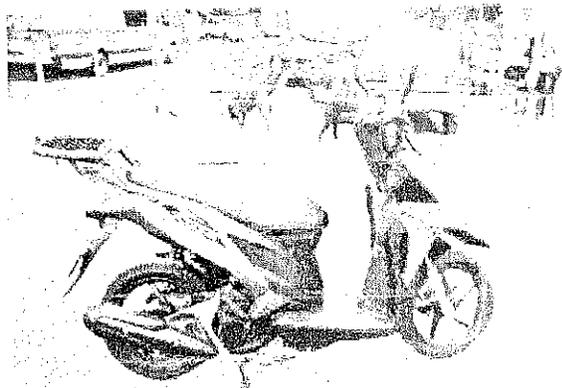
Fotografía N° 1 PLANO MEDIO: (imagen izquierda) Permite observar el conjunto lateral derecho de la motocicleta, el cual no presenta ningún tipo evidencia o daño

Fotografía N° 2 PLANO MEDIO: (imagen derecha) Permite observar el tercio medio derecho del mismo costado lateral, el cual presenta en la parte posterior de la calcomanía de "125i" un desgaste o pérdida de la misma por impacto contra superficie rígida.

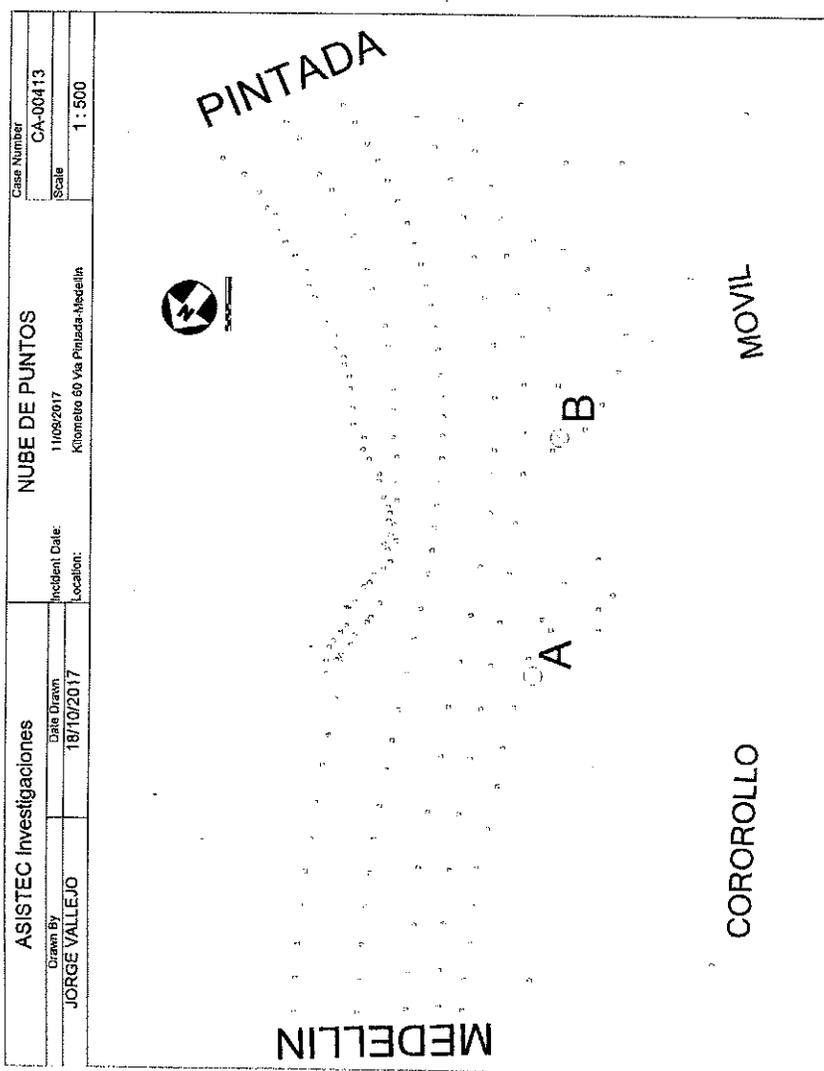
Nube de Puntos

Plano #1; a escala 1:500; Bosquejo topográfico del lugar de hechos, levantado con Distancio metro Marca BOSH 40 por el método de trilateración y diagramado por medio de fotogrametría aérea con Dronne MAVIC PRO 40K y Demo VISTA FX2.

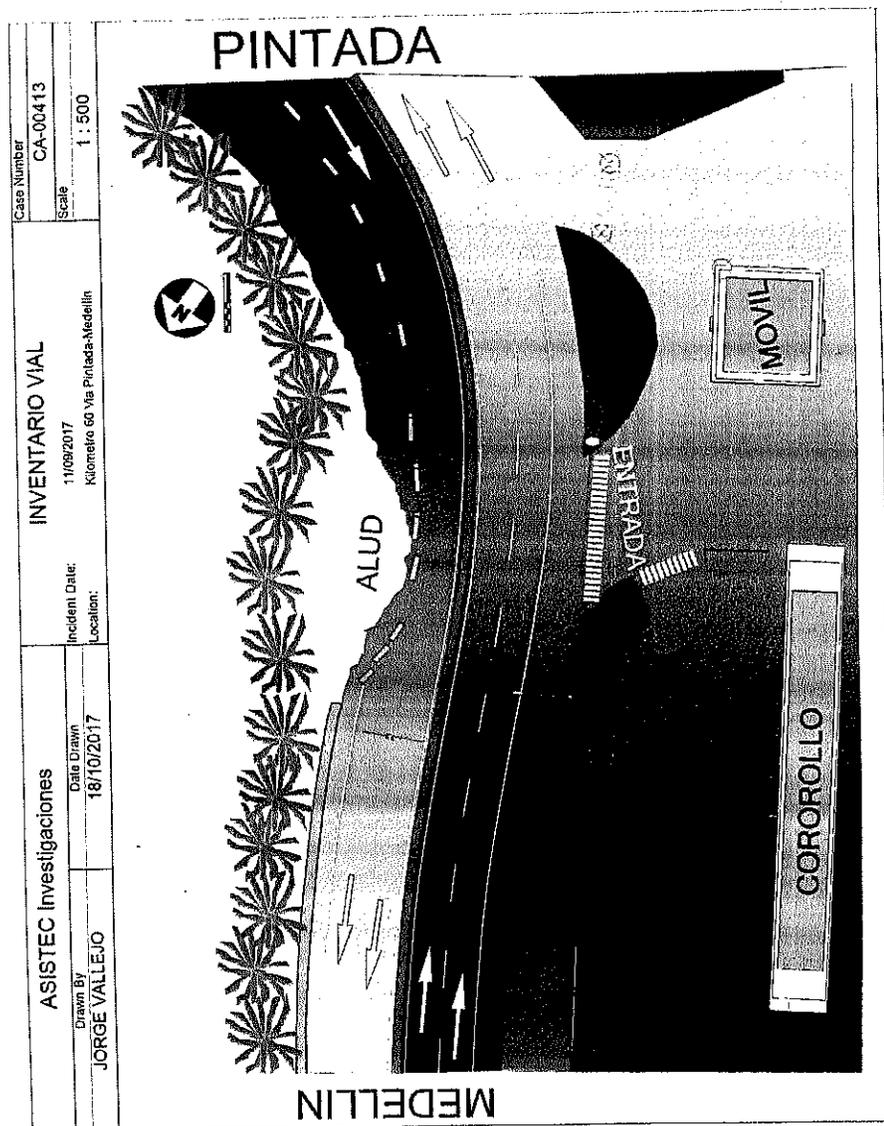
Inventario vial

Plano #2; PLANO a Escala 1:550 Inventario vial, diagramado en Demo Vista FX2.

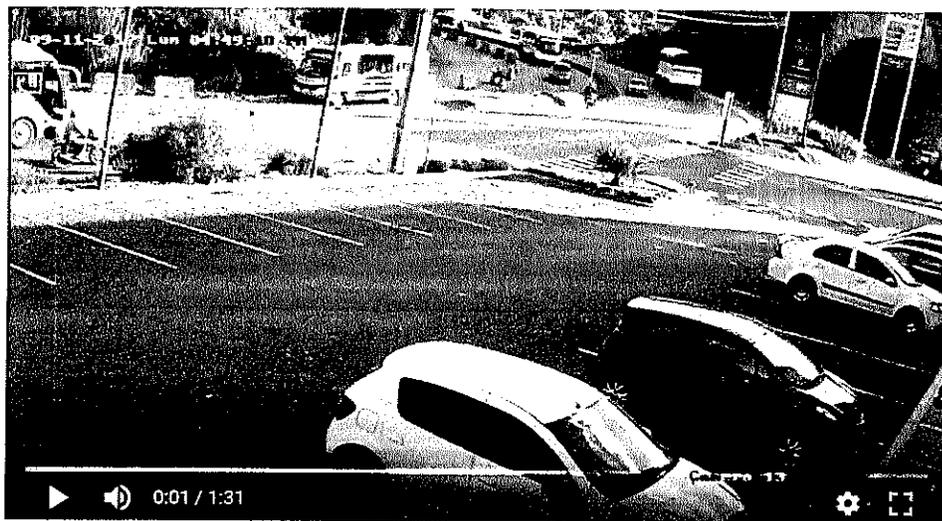
Hallazgo # 1

Imagen #10; Pantallazo de la cámara ubicada en el establecimiento de comercio COCOROLLO, donde se observan las barreras de reducción de calzada para el día 11 de septiembre de 2017 a las 04:49 horas.

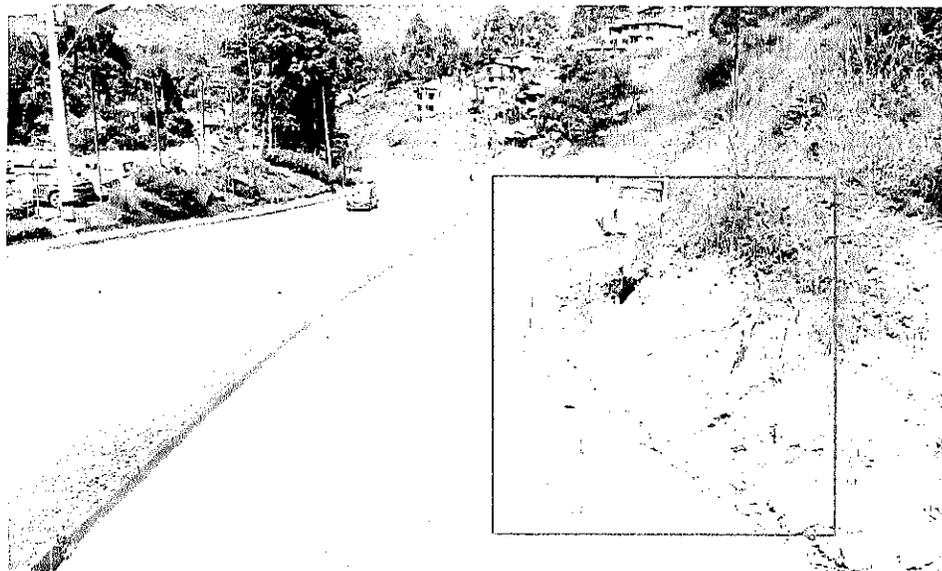
Fotografía #16; Fotografía tomada en PLANO MEDIO el día 12 de octubre de 2017, donde señalamos con cuadro de color rojo, el alud de tierra que reduce la calzada oriental a un solo carril.

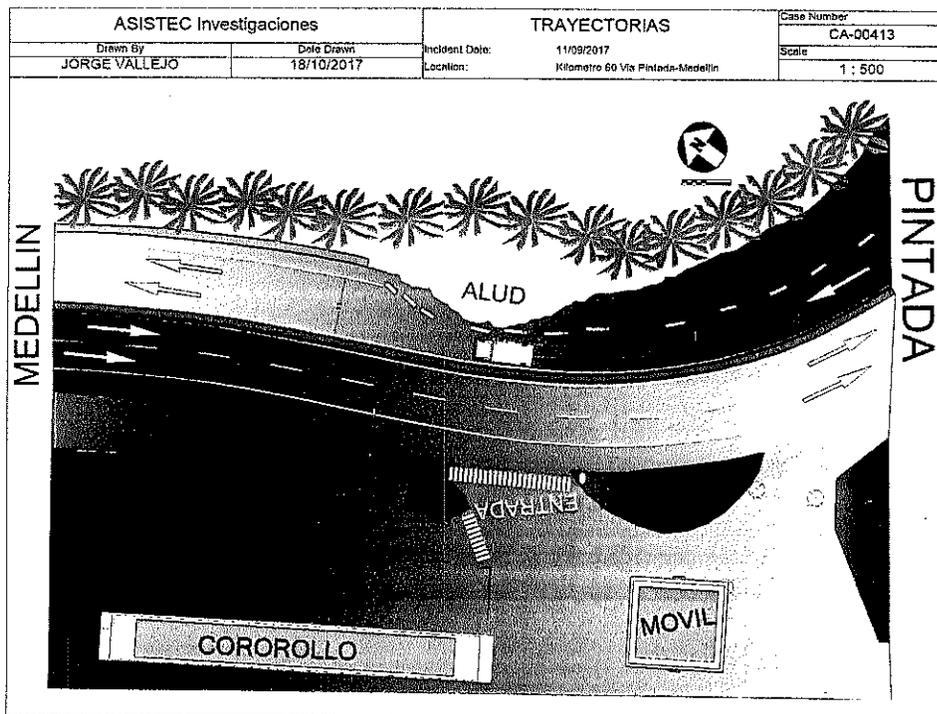
Trayectorias y Mecánica de colisión

Plano #3; Plano a escala 1: 500; En la imagen, ilustramos en líneas de color rojo las trayectorias de ambos vehículos; en dirección al área de interacción.

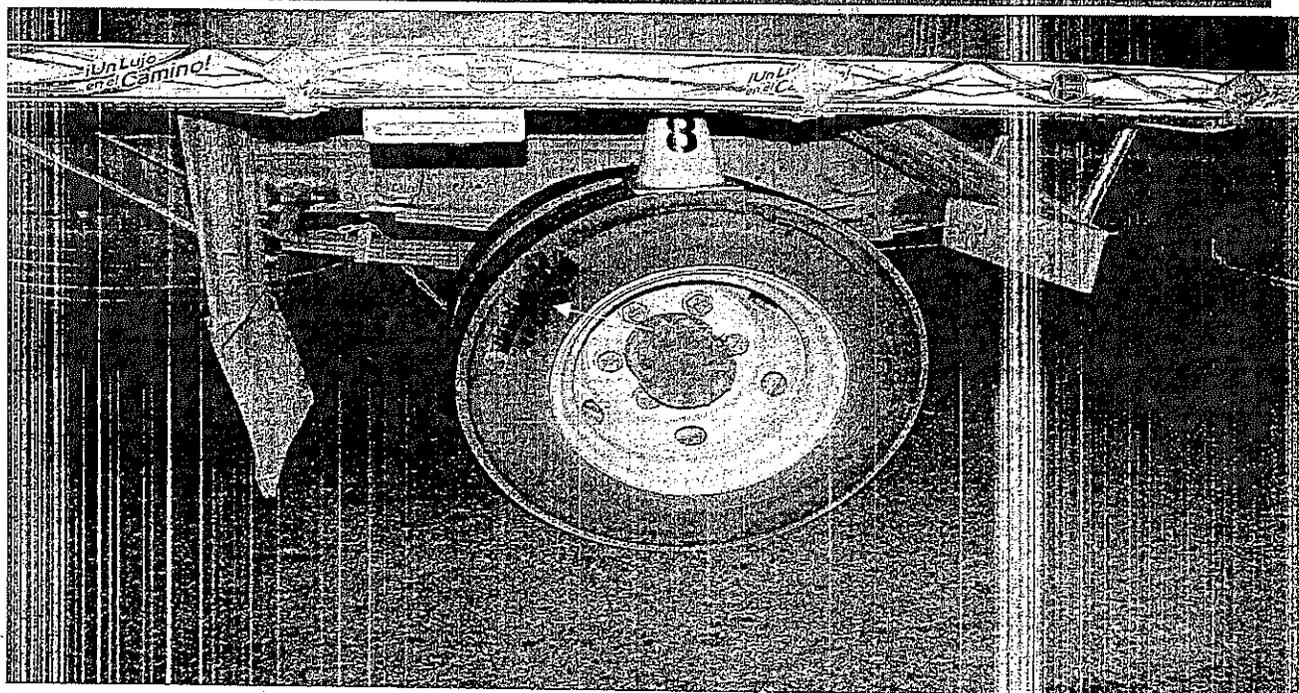
Imagen número IMG-4778 (TOMA PRIMER PLANO): EMP N° 8, Toma realizada a la llanta posterior derecha cara externa la cual presenta zona de limpieza.
