ARQUITECTURA Y CONCRETO S.A.S

CONTESTACIÓN DEMANDA

INGENIERIA Y ARQUITECTURA DE DISEÑO, CONSTRUCCION E INTERVENTORIA  
OBRAS CONSULTORIA EN LOGISTICA, PROCESOS DE CERTIFICACION DE  
EMPRESAS. SISTEMAS DE GESTION AMBIENTAL Y DE CALIDAD. COMERCIO  
EXTERIOR  
**ICARO SAP SAS.**

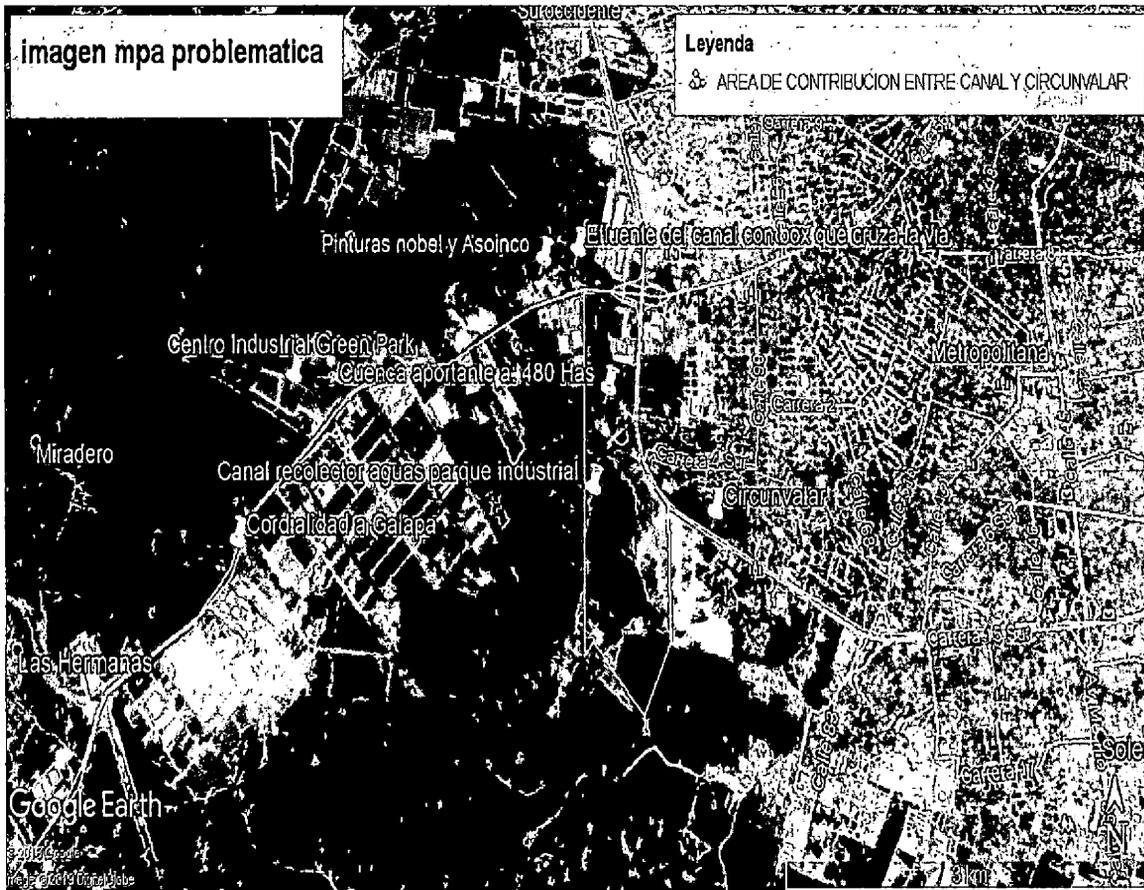
IMAGEN N°1

El grafico: imagen satelital de Google que se presenta a continuación induce a una mejor contextualización de lo tratado. Muestra ubicaciones.

Son elementos circunstanciales de lugar, en este estudio (ver imagen 1):

La conexión fue dada por la prestadora del servicio en un punto aledaño al puente de la circunvalar. (Es importante ir haciendo el Paseo por el plano incluido **IMAGEN 1**).

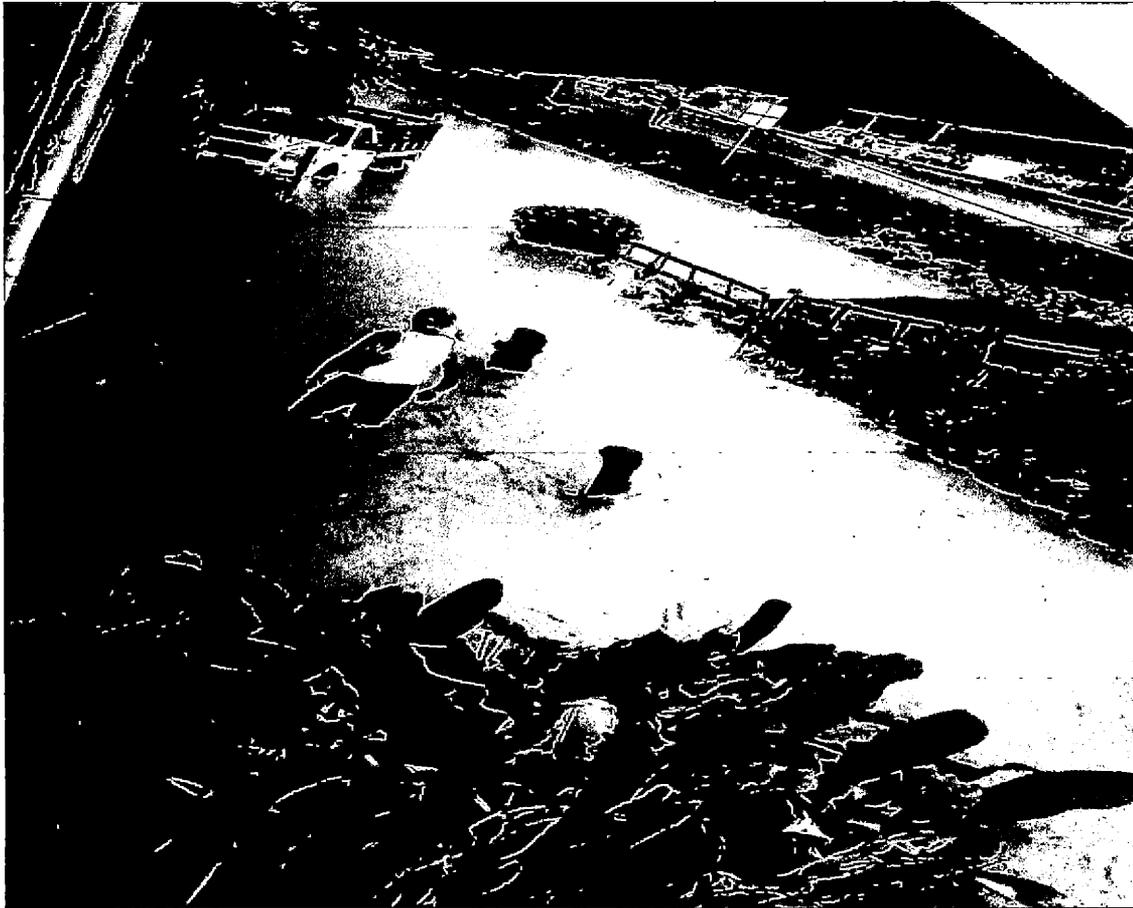
IMAGEN N°6

4. El día del aguacero antes dicho se produjo una inundación en la zona, que afectó las instalaciones de las empresas mencionadas. Tal como lo muestra el registro fotográfico, incluido en seguida.

Argumentan las empresas, "que la colocación de la tubería de transporte del sistema eléctrico de GREEN PARK, "bloqueo" las bocas de descarga del box al canal efluente, produjo una obturación, que impidió el flujo de la evacuación de las aguas del canal, que generó la inundación.

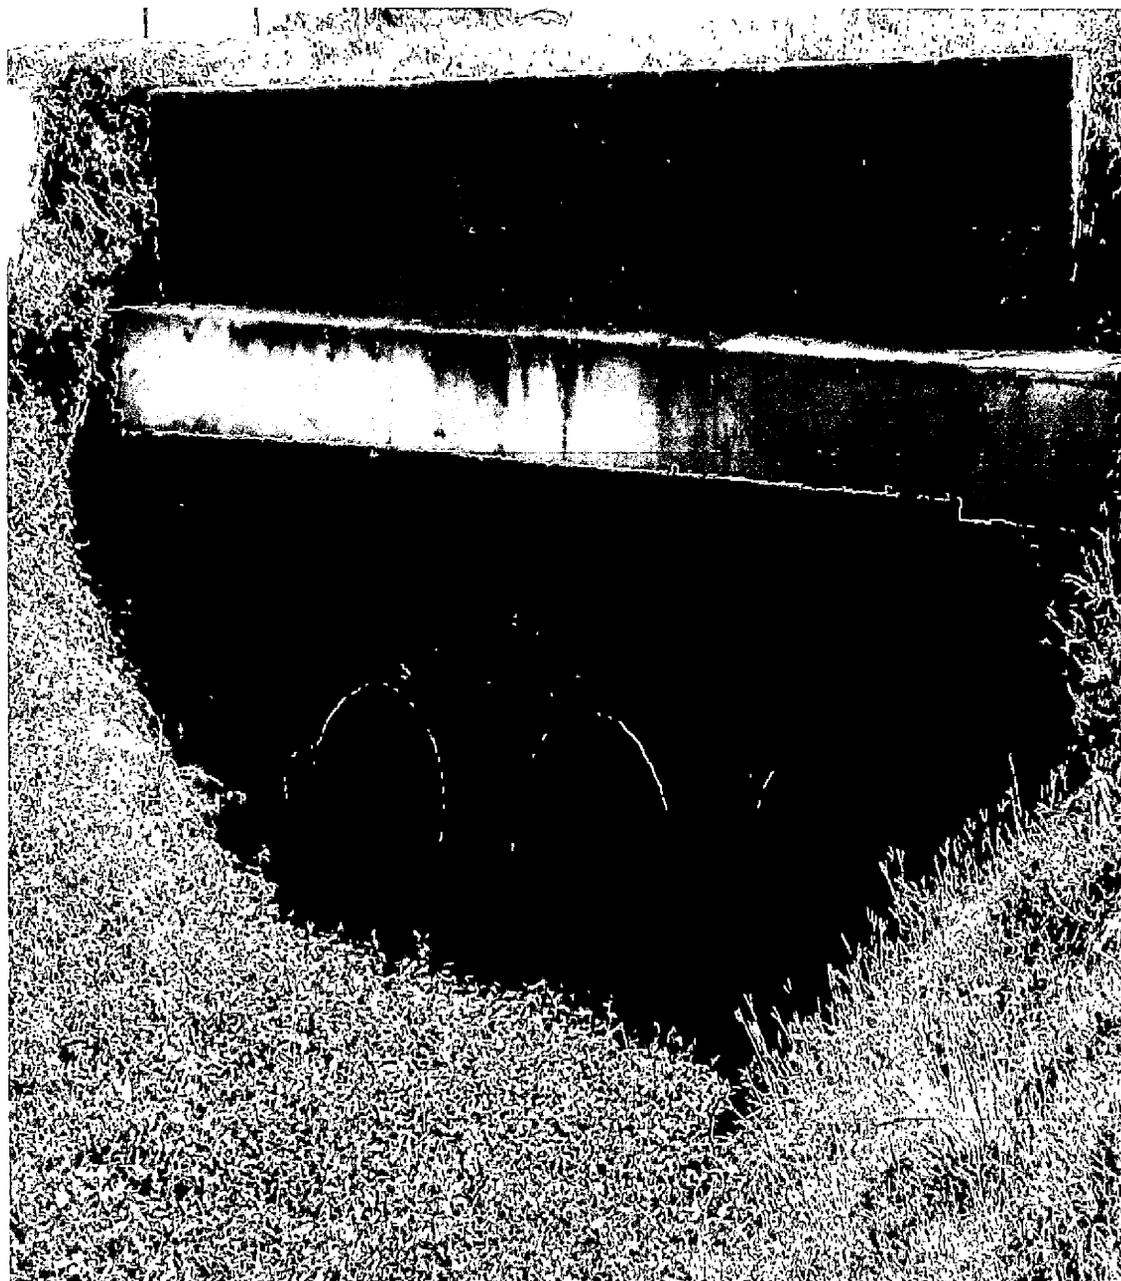
Así deben estar las bocas para que el agua fluya. La gestión de limpieza se dio días después del aguacero. IMAGEN 7

En la gestión incidente se requiere que se esté haciendo la debida limpieza de estas estructuras para que así hagan su trabajo y reaccionen bien cuando sean exigidas, como sucedió al ocurrir el aguacero mencionado.

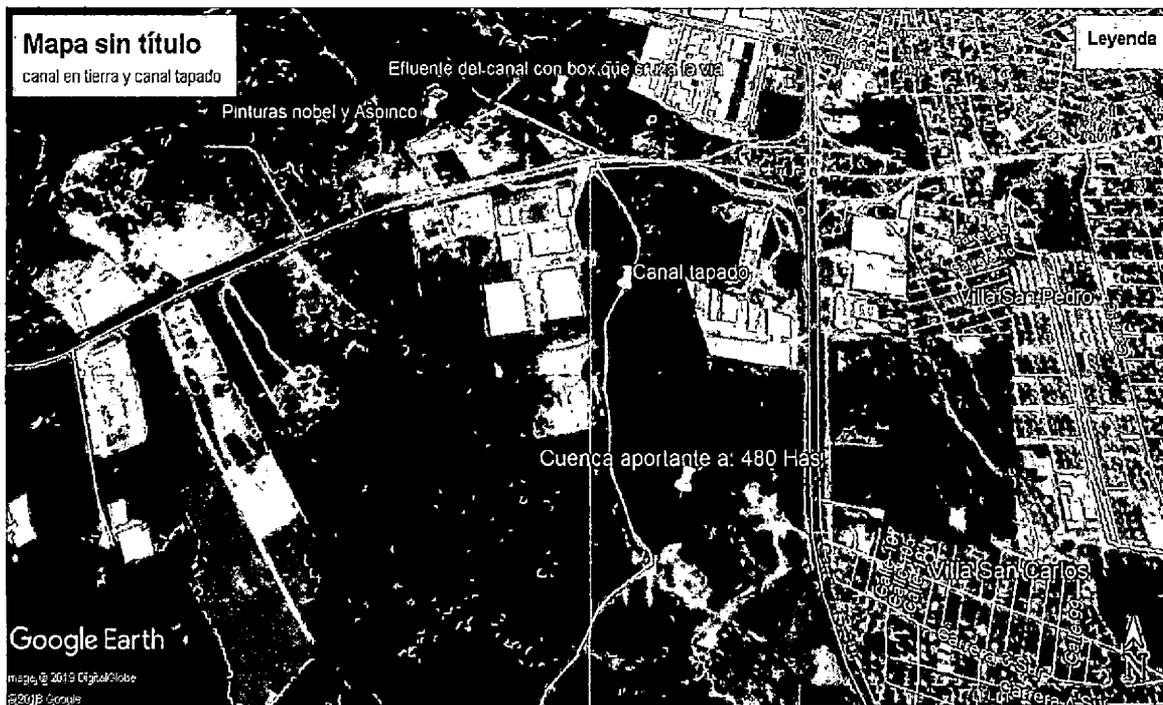
IMAGEN 1

El canal indicado en las imagen 1 y 9, como se indicó, está tapado por arriba y por su costado derecho yendo hacia su final, el área de contribución y maleza. Está abierto solo para recoger las aguas llovidas, dichas, del lado del Parque Logístico Comercial, como ya se explicó. Su trabajo de conducción será eficiente si el box coulvert se lo permite, si no, se convierte en un reservorio que evacua muy lentamente, al igual que el box, no generando un gran caudal que genere una inundación. La grafica N° 1 muestra la ruta de este canal

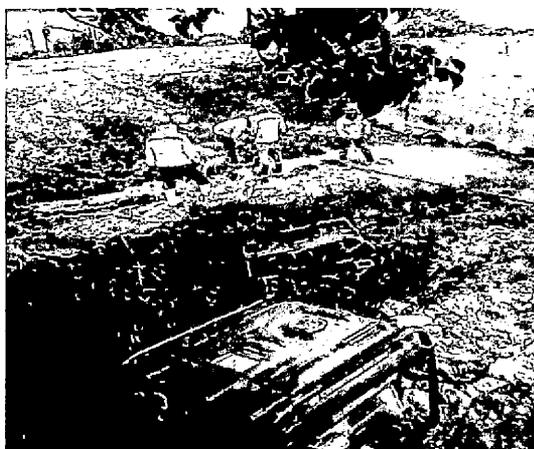
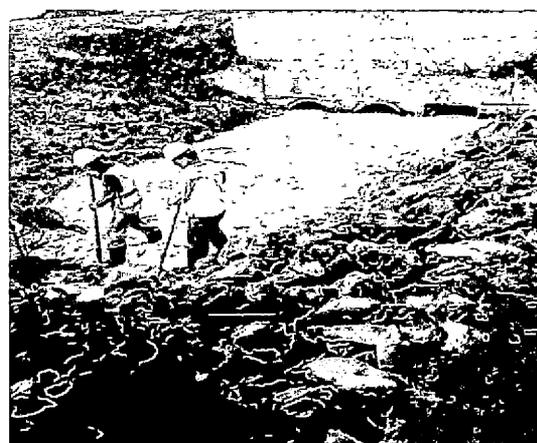
Obsérvese el nivel del agua en las bocas, señal que el flujo no discurre con velocidad a tener en cuenta y que las celdas del box están tapadas y que el flujo en el canal tampoco es importante, como para producir el des taponamiento requerido, de por si genera una pequeña corriente hacia el canal en tierra. Obsérvense los taludes de este canal capaces de recibir un arroyo de al menos de 2 metros de tirante que tampoco generaría la inundación mencionada.

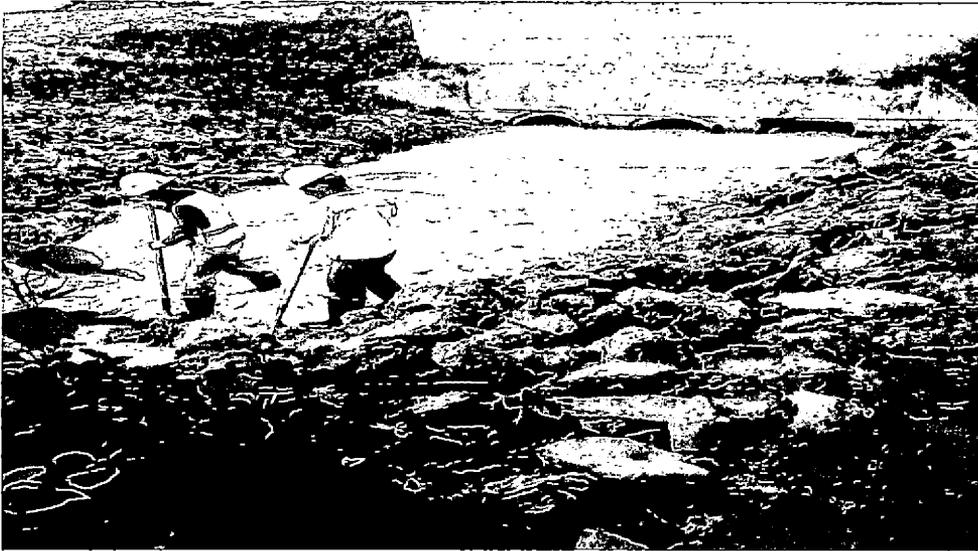
El ducto instalado" verde aquí" IMAGEN 8

Este ducto fue reubicado, posterior al evento de inundación en razón a que en su interior se conducían cables con energía de alto voltaje y el contacto con el agua, ante alguna figuración de las paredes del tubo, podían generar problemas en el fluido eléctrico hacia GREEN PARK, acción preventiva, que no estuvo relacionada con posibles causas de la inundación, ya que la ubicación inicial del tubo fue inocua frente a la misma. Con el tubo o sin él (como muestra la fotografía) la inundación se hubiera presentado de igual forma.

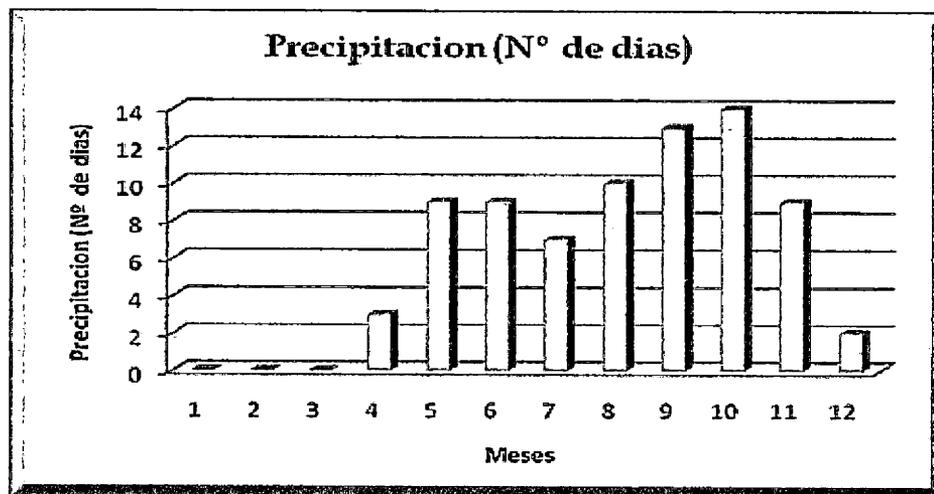
### GRAFICAS MULTIANUALES PRINCIPALES PARAMETROS METEROLOGICOS SOBRE LA CIUDAD DE BARRANQUILLA

- Del análisis en Barranquilla, que muestra la pluviosidad normal promedio por mes (tomado de las estadísticas del IDEAM)

Presenta un período muy definido que va del mes de mayo al de octubre, con lluvias que oscilan entre 70 y 178 mm/mes, constituyéndose este último como el de más altos índices de pluviosidad. El período seco transcurre entre los meses de diciembre hasta abril, con promedios entre 1.0 y 25 mm/mes. Así mismo, el número de días con precipitación oscila a lo largo del año entre 0.0 y 14.0 días.

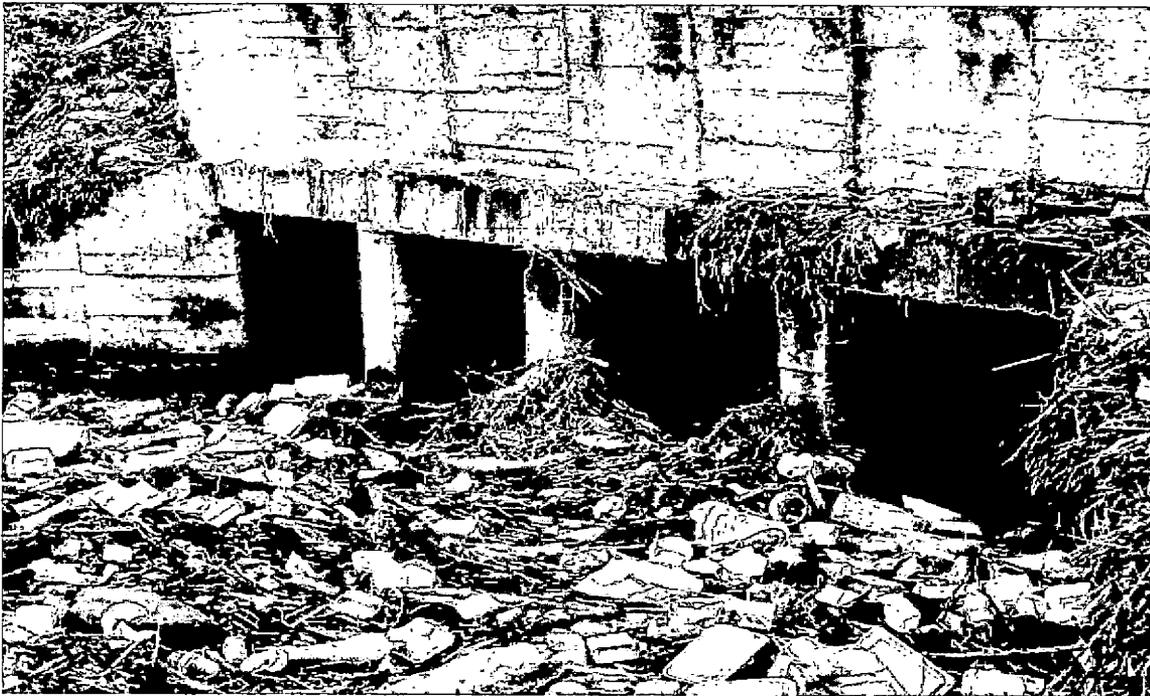
IMAGEN 9

- Tanto el canal tapado como las celdas y los vomitorios del box estaban obstruidos por la basura y por unos tapones de material consolidado que disminuían la eficiencia en la salida del flujo en estas estructuras.
- Esto lo muestran las fotos siguientes:

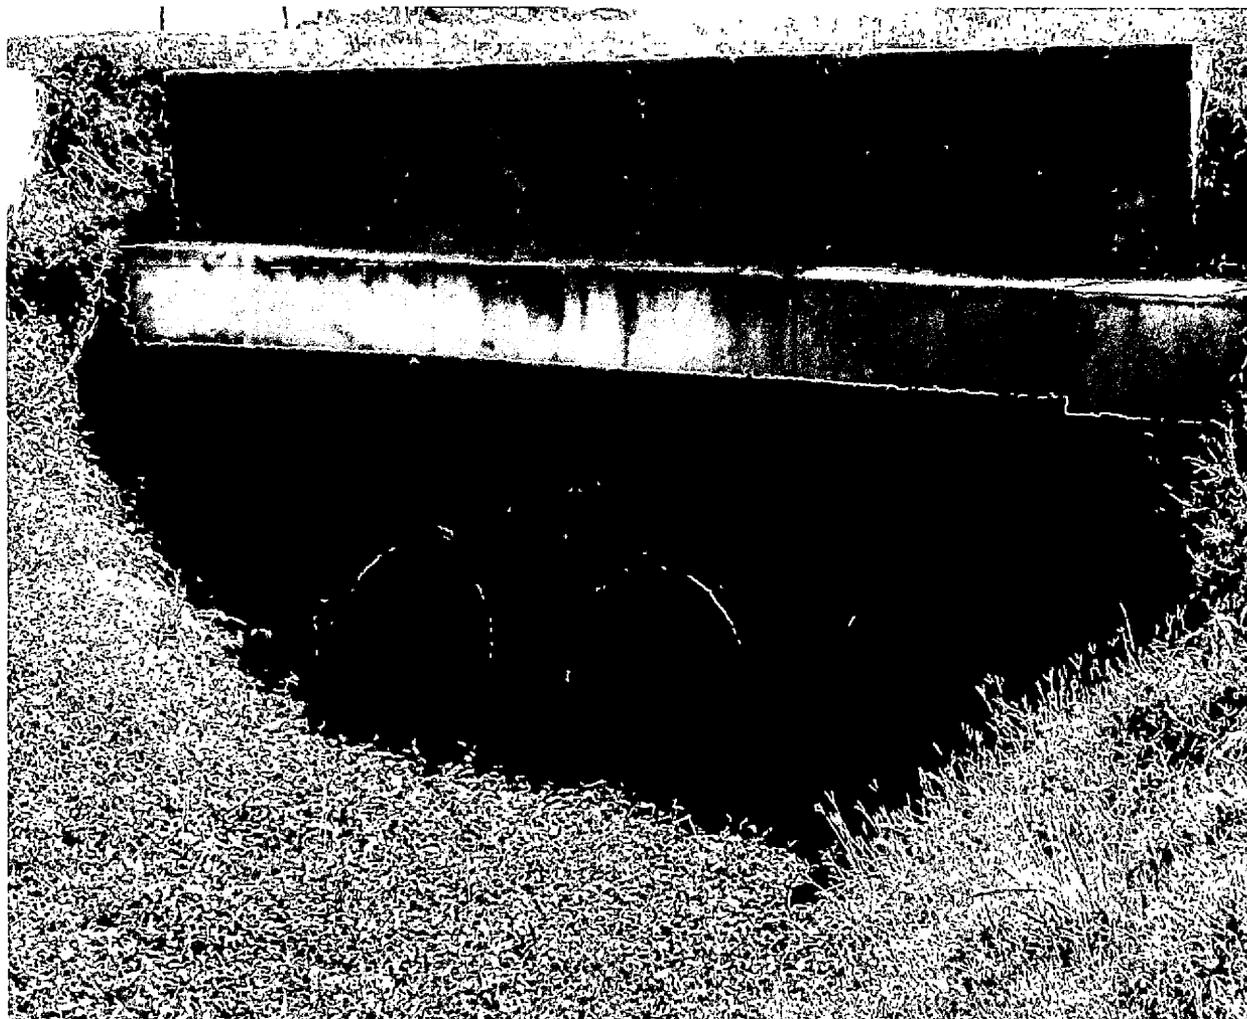
IMAGEN 13

Y la instalación habría trabajado como se muestra enseguida.

**SISTEMA LIMPIO DE TAPONAMIENTOS**

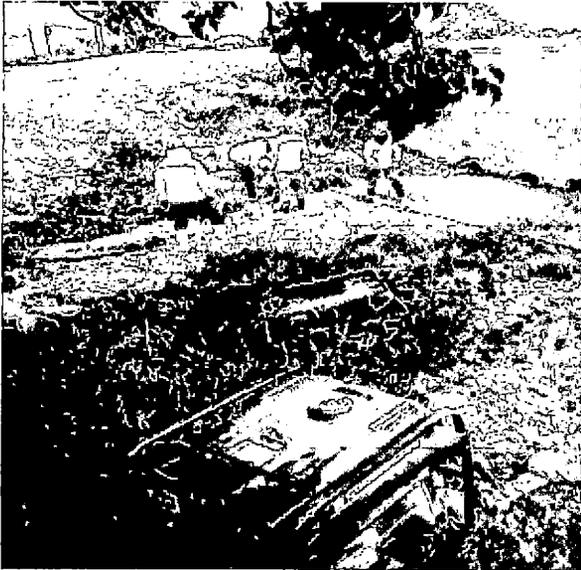
Obsérvese la altura del talud N°2
