# **DICTAMEN PERICIAL**

**REFERENCIA: DECLARATIVO (RESPONSABILIDAD CIVIL  
CONTRACTUAL)**

**DEMANDANTE: CONDOMINIO BRISAS DEL NORTE –PROPIEDAD  
HORIZONTAL**

**PERITO: CARLOS JOSE RODRIGUEZ GUERRA**  
**Arquitecto-Especialista en Patología de Construcción**  
**Matricula: 08700-29533 Atco.**

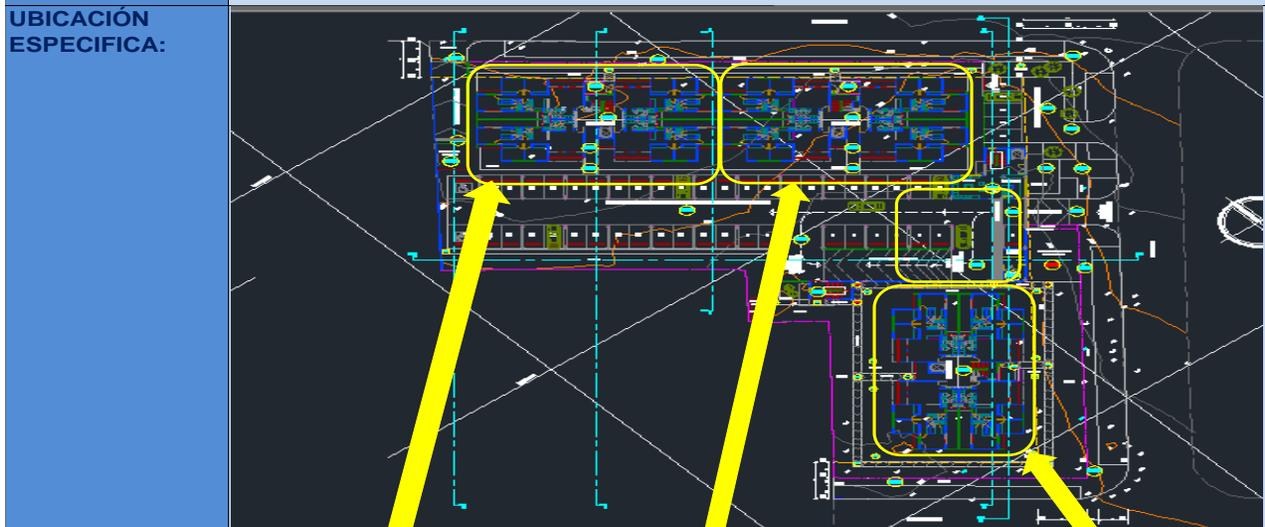
DESCRIPCION:	En la presente Ficha se plasma la descripción arquitectónica del CONDOMINIO BRISAS DEL NORTE y sus características espaciales.
CONCEPTO PERICIAL:	<b>CONFORMACION DE ZONIFICACION:</b> El Condominio, está localizado entre las carreras 65 y 66, esquina calle 75. Lo conforman Tres (3) Torres cada una de 11 pisos así: Torre A y Torre B, ubicadas hacia la carrera 66, costado nor-oriental y el Club House de 4 PISOS junto con la Torre C, ubicadas hacia el costado sur-oriental, calle 75

DESCRIPCION	TORRE A DE APARTAMENTOS	TORRE B DE APARTAMENTOS	EDIF.CLUB HOUSE	TORRE C DE APARTAMENTOS
-------------	-------------------------	-------------------------	-----------------	-------------------------

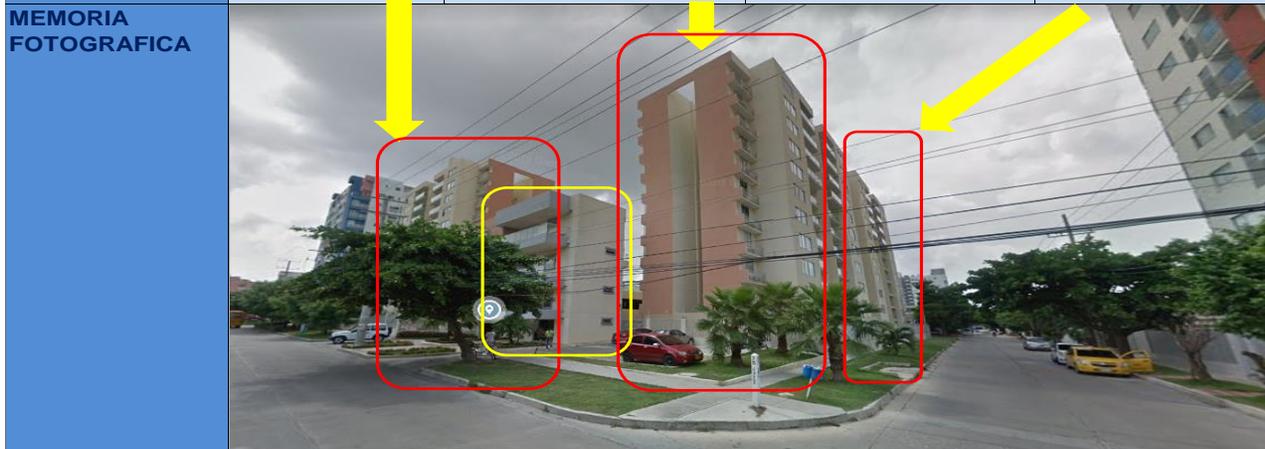
DESCRIPCION:	<b>FOTO:</b> SE OBSERVAN LAS TRES TORRES, AL COSTADO IZQUIERDO LA TORRE (C), EN EL CENTRO TORRE (B) Y COSTADO DERECHO TORRE (A) CADA UNA DE ONCE (11) PISOS Y EN EL CENTRO LATERAL IZQUIERDO EL ED. DEL CLUB HOUSE DE CUATRO (4) PISOS.
--------------	---

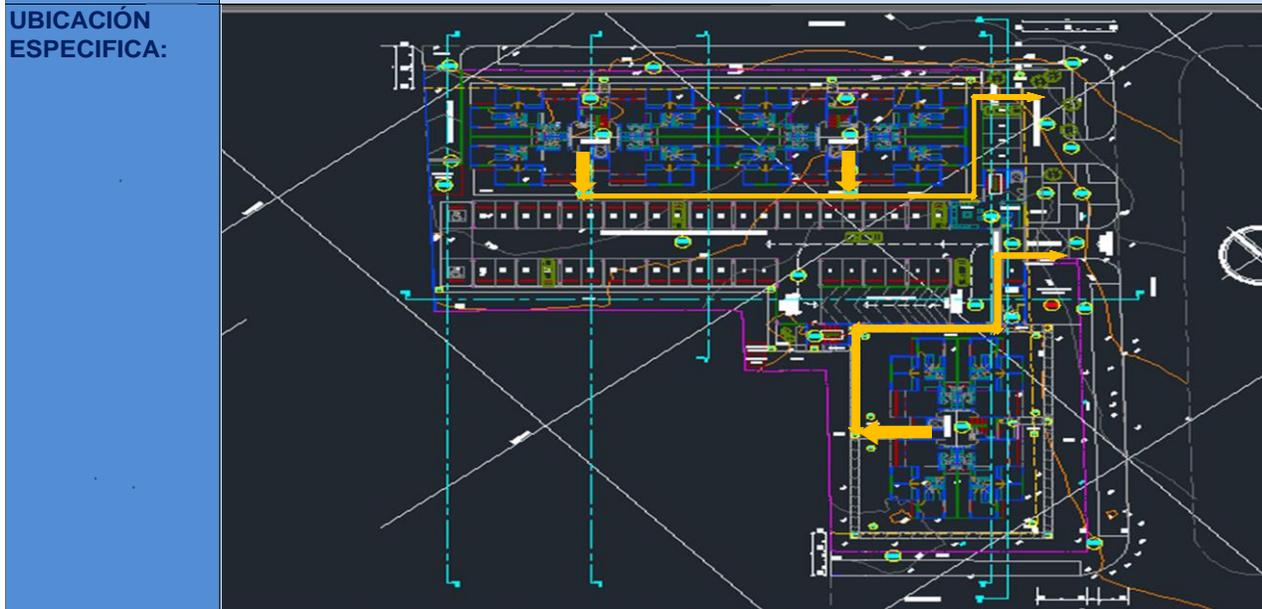
**CONCEPTO PERICIAL:** INTERCONEXION ESPACIAL Y VIA DE EVACUACION: La circulación peatonal interna horizontal de la Torres A y B, en el Piso 1, la genera un pasillo abierto con conexión y salida directa a Calle 75. Por último la TORRE C en el Piso 1, la genera un pasillo con salida directa por el acceso vehicular a la calle 75.

**DESCRIPCION** PLANTA ARQUITECTONICA, LAS FLECHAS MUESTRAN LOS RECORRIDOS DESCRITOS.

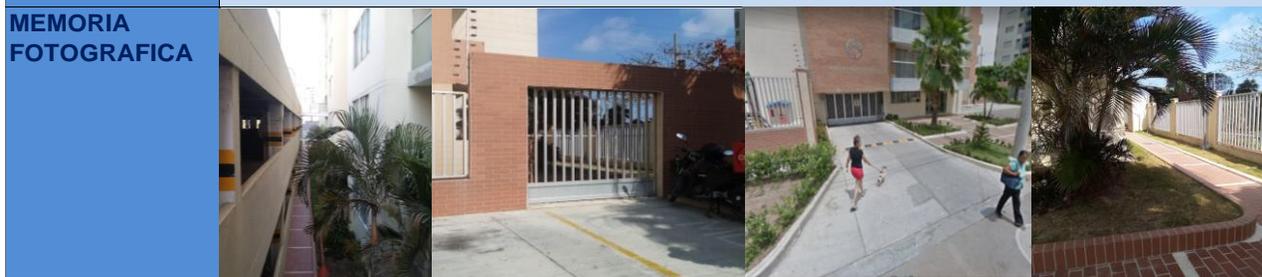
<u>FOTO 1:</u> PASILLO DE SALIDA PISO 1 TORRES A y B,	<u>FOTO 2:</u> SALIDA A CALLE TORRES A y B	<u>FOTO 3:</u> SALIDA A LA CALLE TORRE C	<u>FOTO 4:</u> PASILLO DE SALIDA PISO 1 TORRES C
---	--	--	--

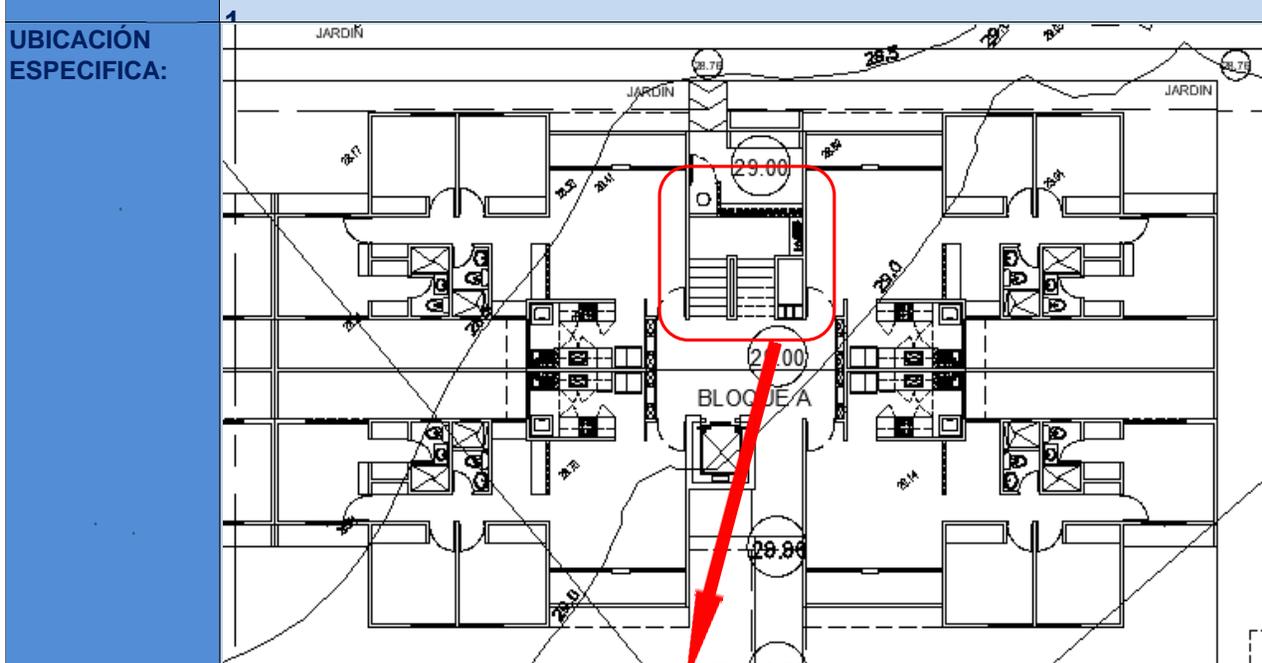
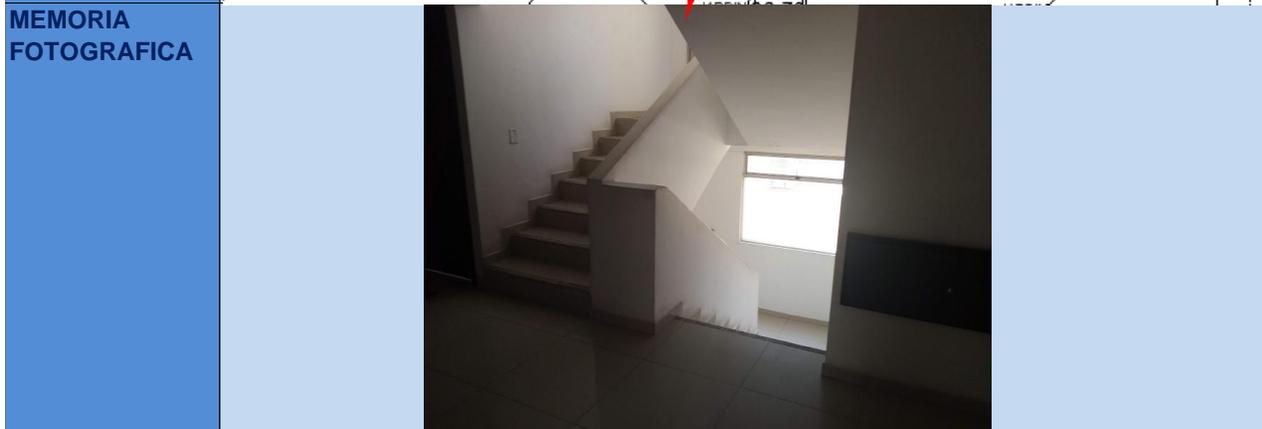
**CONCEPTO PERICIAL:** INTERCONEXION VERTICAL Y VIA DE EVACUACION: La circulación vertical en cada una de las tres torres se efectua a través de un punto fijo o escalera, abierta, sin cumplimiento de Norma de Emergencia que interconecta los once pisos de cada Torre, desde la azotea hasta el piso

**DESCRIPCION:** FOTO 1: : ESCALERA O PUNTO FIJO, NO ES DE EMERGENCIA Y EVACUACION

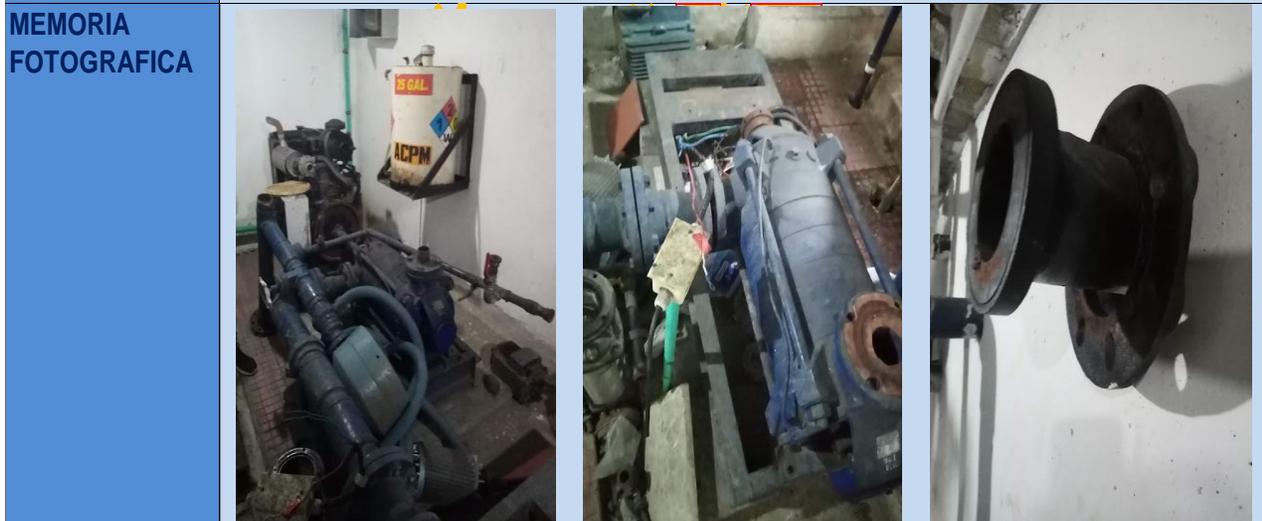
- El no funcionamiento de los equipos, la desconexión de Tuberías (succión y descarga). De igual manera la falta de accesorios complementarios a la tubería como: Cheques, Válvulas, Ventosas, Bypass entre otros.
- Los equipos (Motores) se encuentran en alto estado de deterioro (Mojados, oxidados, desarmados). Difícilmente se puede determinar que pieza de los motores les hacen falta y el estado de las bobinas.

⇔ □ El sistema de Bombeo de Emergencia igualmente se encuentra desconectado, El Motor Diesel se encuentra desacoplado, con un tablero de control SIN conexión, ni elementos eléctricos.

□ La falta de elementos o accesorios eléctricos en la transferencia para el sistema RCI en General.

**DESCRIPCION:** FOTO 1-2-3: : EQUIPOS CORROIDOS

3.1	SUMINISTRO E INSTALACION DE EQUIPOS CERTIFICADOS, BOMBA PRINCIPAL DE 30 HP de 220v Trifásicas con acople a Bomba Centrifuga Y Motobomba Vertical Multietapa JOCKEY DE 4HP., de 220v Trifásica. SE INCLUYEN TODOS LOS ACCESORIOS ELECTRICOS, TABLERO DE CONTROL, ACCESORIOS, VALVULA DE COMPUERTA DE 6" DE VASTAGO ASCENDENTE, VALVULA CHEQUE DE 6", MALVULA MARIPOSA DE 6", RED DE CONEXION E INTERCONEXION, VENTOSAS Y PRESOSTATO	GL	1	\$ 65.000.000	1	\$ 65.000.000

3.2	OVER HOUL, GENERADOR DE EMERGENCIA, Motor Diesel y Cabezote de Bomba Centrifuga Suministro Y Cambio De Aceite Para Motor. Suministro Y Cambio De Filtros Para El Aceite. Suministro Y Cambio De Filtros Para Combustible. Suministro Y Cambio De Filtro De Aire. Revisión Y/O Cambio De Refrigerante. Revisión A Sistema De Protección / Sensores. Revisión De Mangueras. Suministro de Baterías – Cargador. Limpieza y Pintura General. Tablero Eléctrico – Suministro de accesorios de automatización de transferencia. Modulo, Relevos. Prueba De Funcionamiento.	GL	1	\$ 11.500.000	1	\$ 11.500.000
<b>SUBTOTAL 3. SUMINISTRO E INSTALACION DE BOMBAS RCI - REPARACION GENERADOR DE EMERGENCIA</b>						<b>\$ 76.500.000</b>
<b>VALOR TOTAL INTERVENCIONES</b>						<b>\$ 579.920.810</b>
VALOR DE LOS TRABAJOS:	SON: QUINIENTOS SETENTA Y NUEVE MILLONES NOVECIENTOS VEINTE MIL OCHOCIENTOS DIEZ PESOS M.C. (\$ 579,210,810.00 M.C.).

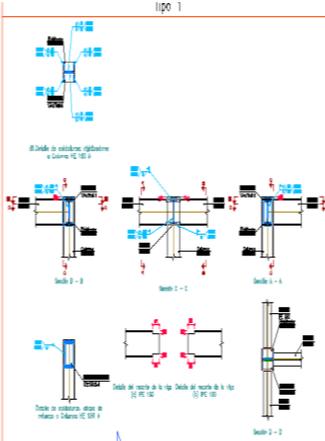
Detalle de conexión de la viga secundaria a la viga principal

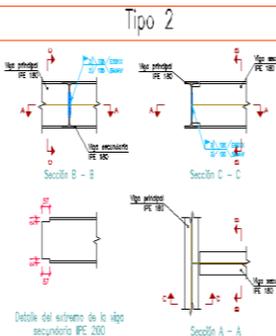
Detalle del extremo de la viga secundaria IPE 300

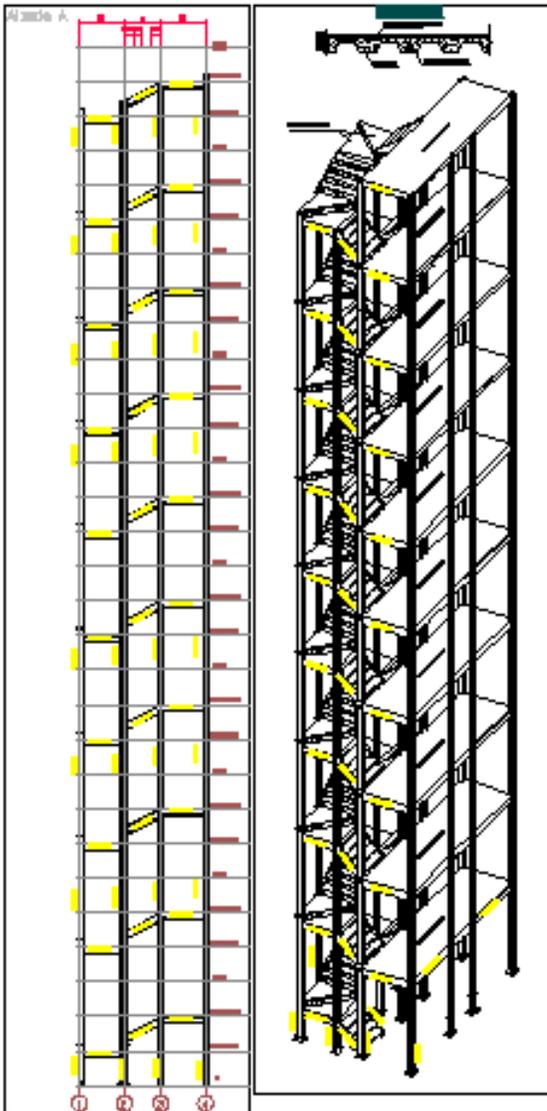
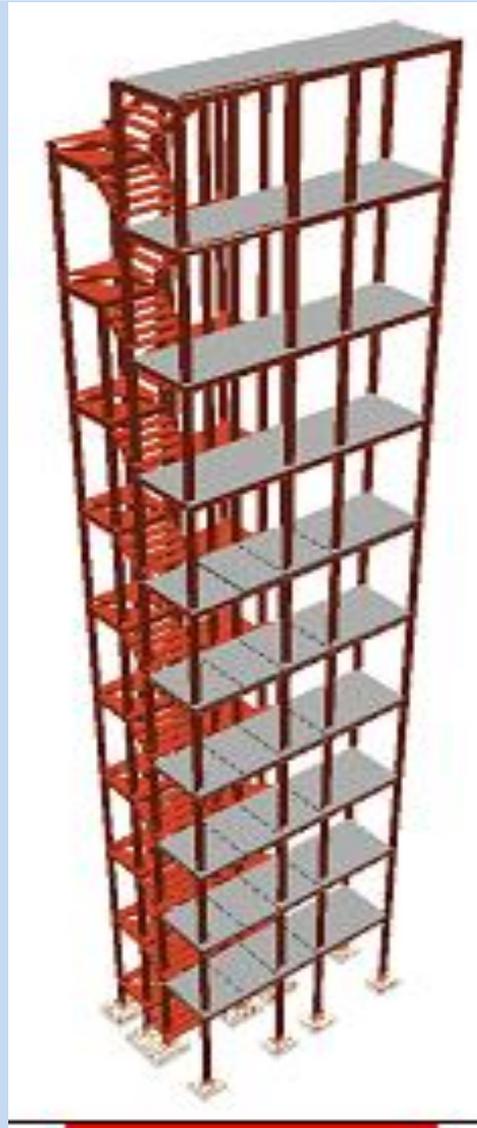
DESCRIPCION:	IMPLANTACION ESCALERA CONTRA INCENDIO: DISEÑO E IMPLANTACION ESTRUCTURAL
CONCEPTO PERICIAL:	EL DISEÑADOR ESTRUCTURAL ES EL ING. FABIO CALVO-ESPECIALISTA EN ESTRUCTURA MAT.08202408362
