REPUBLICA DE COLOMBIA
RAMA JUDICIAL DEL PODER PUBLICO
**Juez Segundo Civil Circuito
ENVIGADO (ANT)**
REPORTE DE TRASLADOS

REFERENCIA: VERBAL
RADICADO: 052663103002**20210002600**
DEMANDANTES: JESÚS NELSON ALZATE CASTAÑO
YON JAWIN GALVIS ARCILA
MARÍA BERTHA CASTÑO SALAZAR
DEMANDADOS: LUIS EDUARDO GOMEZ
YENNY GOMEZ OSORNO
COMPAÑÍA MUNDIAL DE SEGUROS S.A.
ASUNTO: CONTESTACIÓN DE LA DEMANDA

RECONSTRUCCIÓN TÉCNICA DE ACCIDENTE DE TRÁNSITO No. 035-26052021

CASO NUMERO: RTAT- 035-26052021

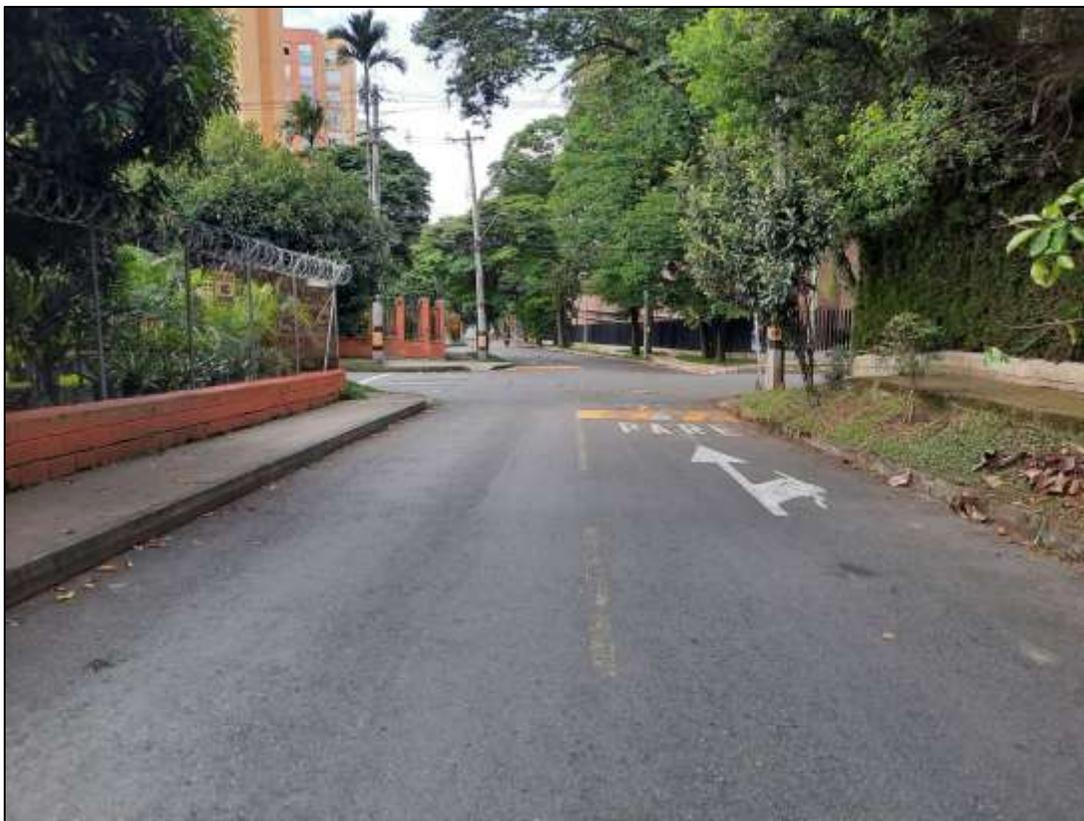
FOTOGRAFÍA No. 1. Plano general: Carrera 42B sentido Sur - Norte, se aprecia una calzada con dos carriles, dos sentidos de circulación, demarcación horizontal (flechas direccionales, línea central amarilla), resalto y resalto; en este sentido se desplazaba el vehículo No.1 Camión.

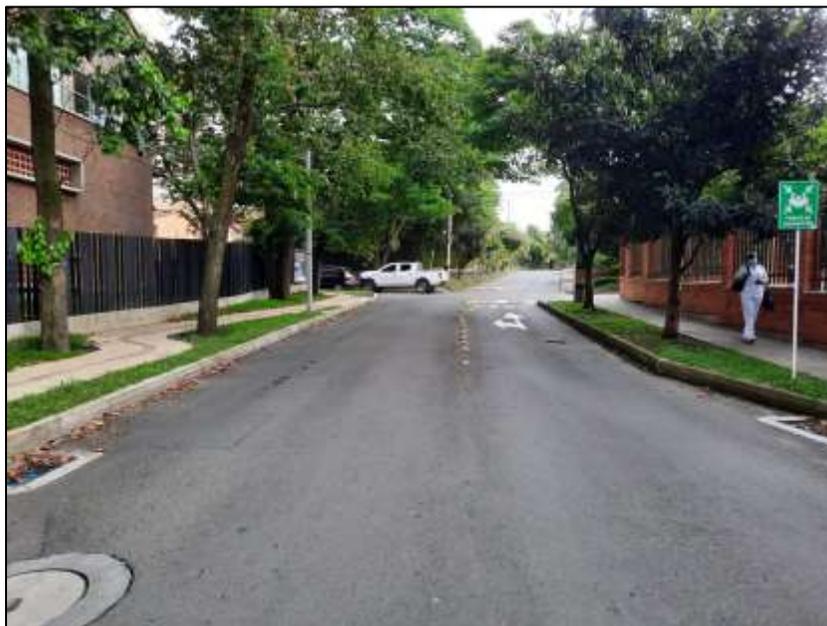
FOTOGRAFÍA No. 2. Plano general: Carrera 42B sentido Norte – Sur, se aprecia una calzada con dos carriles, dos sentidos de circulación, demarcación horizontal (flechas direccionales, línea central amarilla), resalto y boyas.

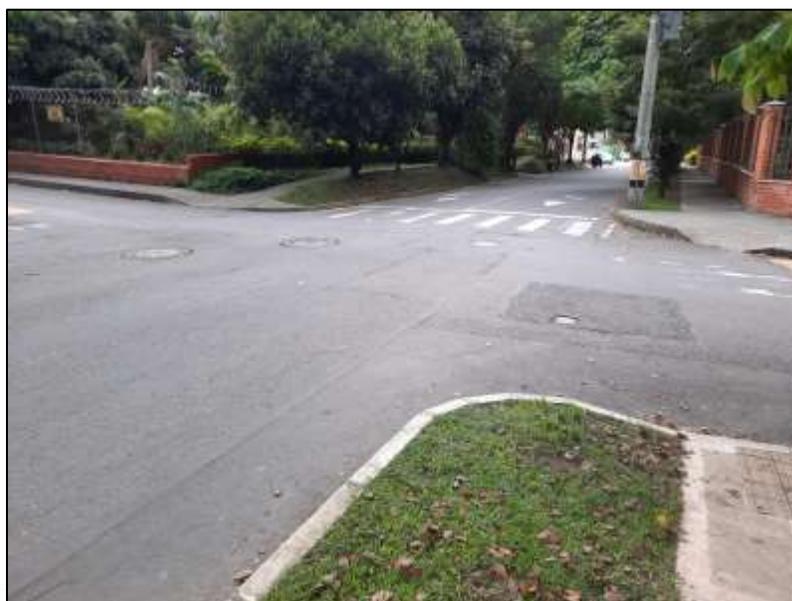
FOTOGRAFÍA No. 3. Plano general: Transversal 27A sur sentido Occidente – Oriente, se aprecia una calzada con dos carriles, un solo sentido de circulación, demarcación horizontal (cruce cebra, flechas de dirección, línea central blanca) y boyas; en este sentido se desplazaba el vehículo No.2 Motocicleta.

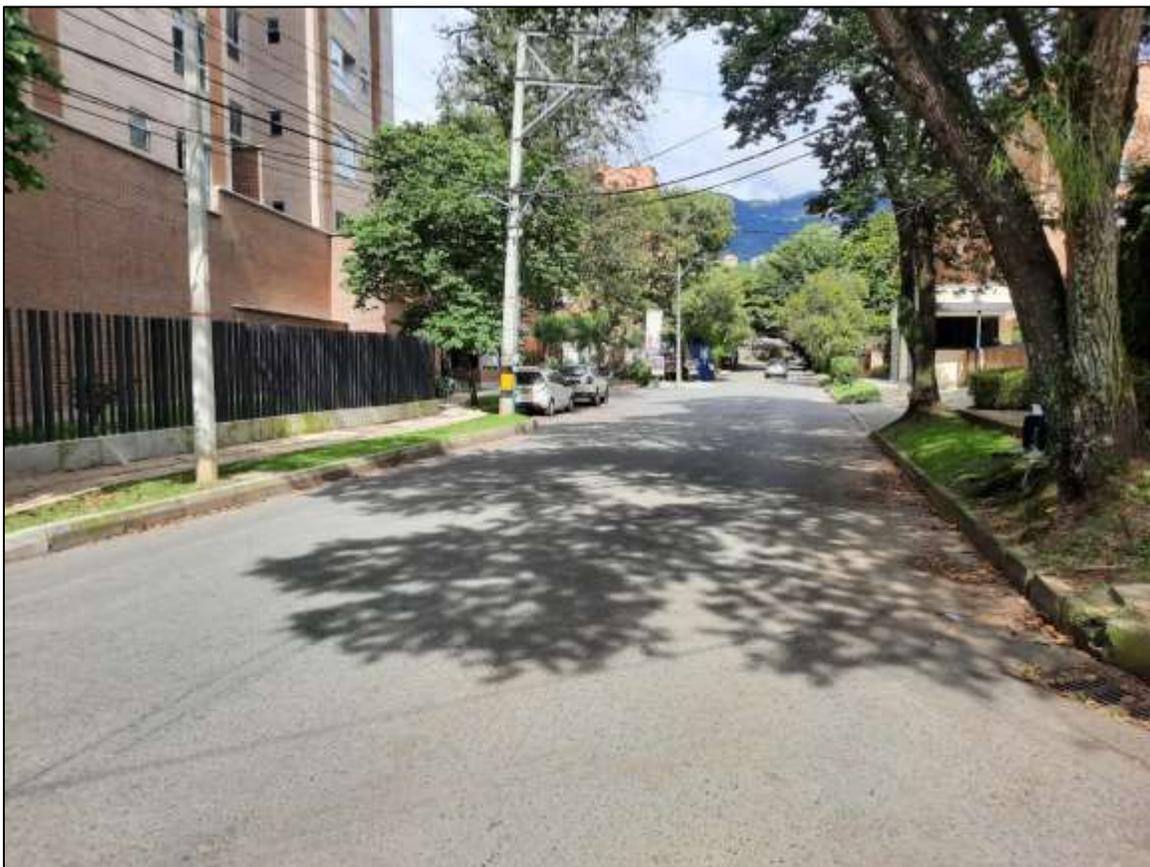
FOTOGRAFÍA No. 4. Plano general: Transversal 27A sur sentido Occidente – Oriente, se aprecia una calzada con dos carriles, un solo sentido de circulación, demarcación horizontal (cruce cebra, flechas de dirección) en este sentido se desplazaba el vehículo # 2 motocicleta.

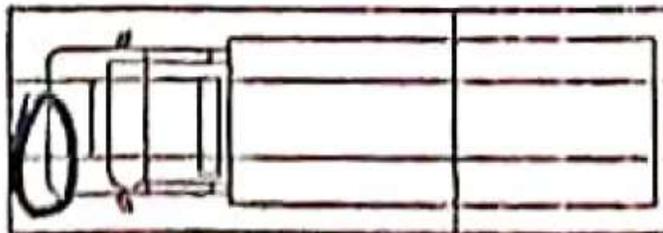
Imagen No. 4: En esta imagen se aprecia el área de impacto registrado en el IPAT para el vehículo No.1 Camión, en la zona lateral izquierda, tercio posterior anterior.

0.0 DESCRIPCIÓN DAÑOS MATERIALES DEL VEHÍCULO
Bomper, Nave y Cabina
lado Izq. frontal

Imagen No. 5: En esta imagen se aprecia la descripción de daños del vehículo # 1 camión registrado en el IPAT

4. Se registran daños en la zona anterior del vehículo No. 1 camión.
5. Se evidencian daños en la zona anterior, zona lateral izquierda, zona lateral derecha del vehículo No. 2 Motocicleta.

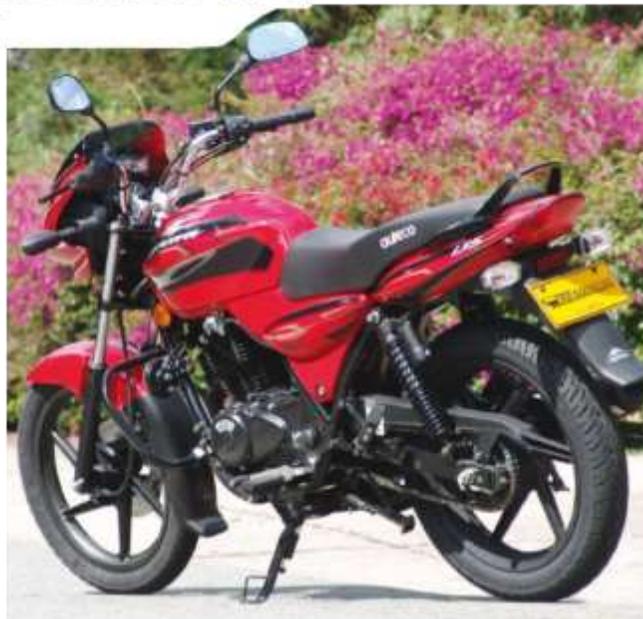
Imagen No. 6: Se observan una motocicleta de características similares del Vehículo No. 2 motocicleta implicada en el accidente de tránsito.

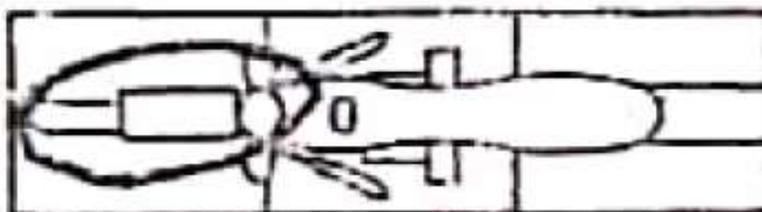
Imagen No. 7: En esta imagen se aprecia el área de impacto registrado en el IPAT para el vehículo No.2 motocicleta, zona lateral izquierda.

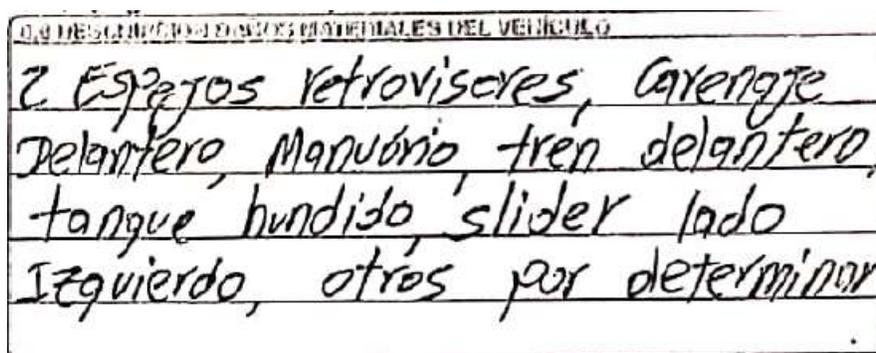
Imagen No. 8: En esta imagen se aprecia la descripción de daños en el IPAT registrado para el vehículo # 2 motocicleta.

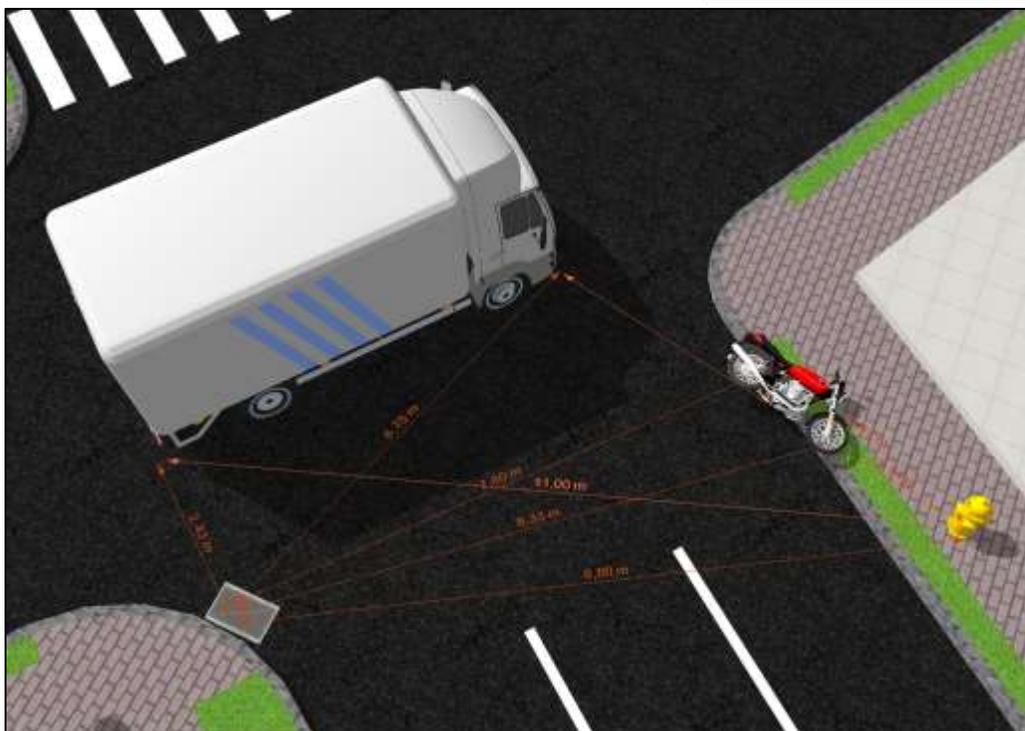
Imagen No. 11: En esta imagen vista de planta y a escala, se aprecian en detalle las evidencias dibujadas en el informe policial de accidente de tránsito.

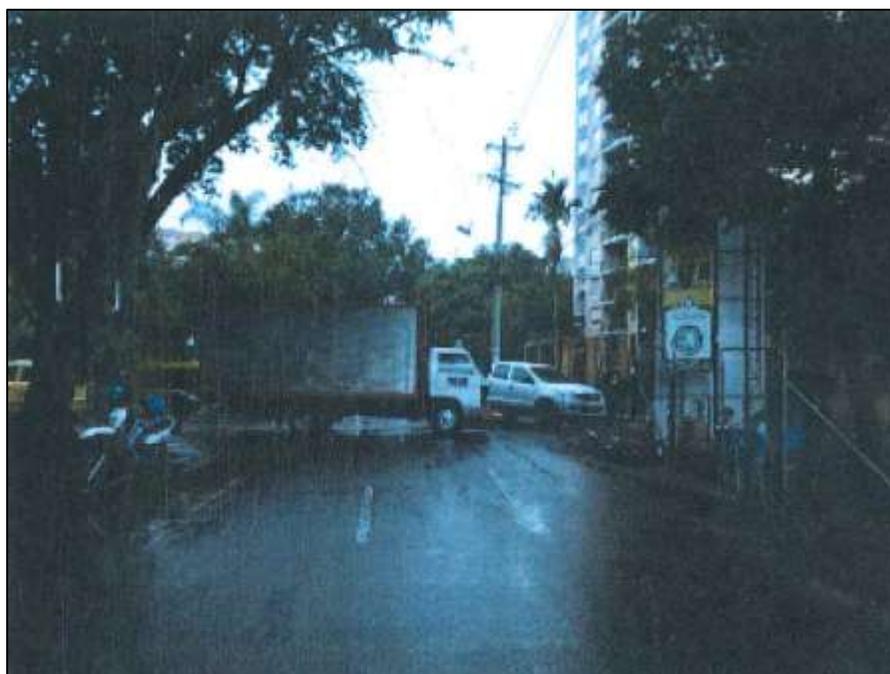
FOTOGRAFÍA No. 6. Plano general: Se observa la posición final de los vehículos implicados en el accidente de tránsito, se evidencia el Vehículo No. 2 sobre parte del andén.

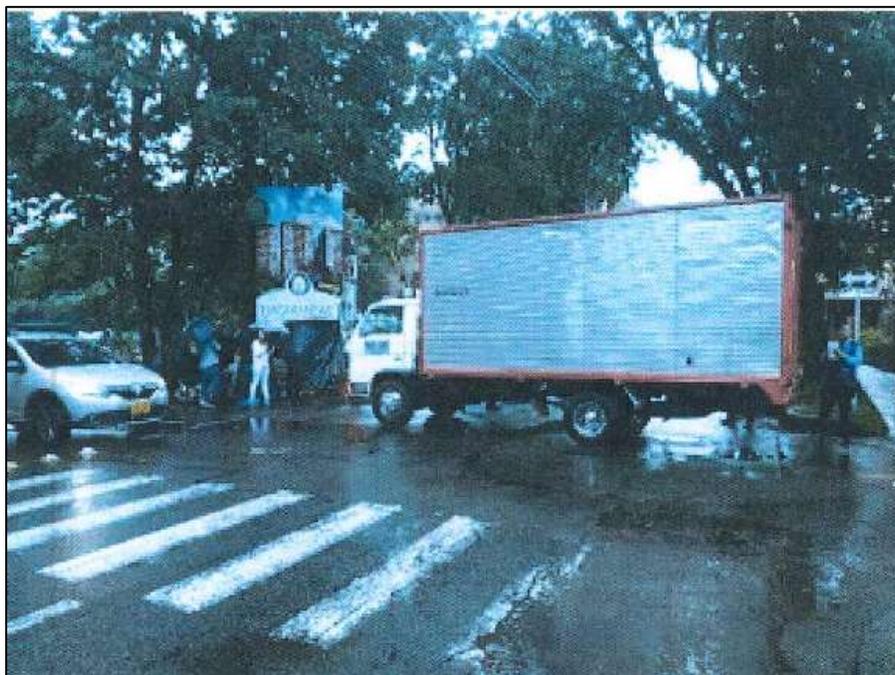
FOTOGRAFÍA No. 7. Plano general: Se observa la posición final de los vehículos implicados en el accidente de tránsito.

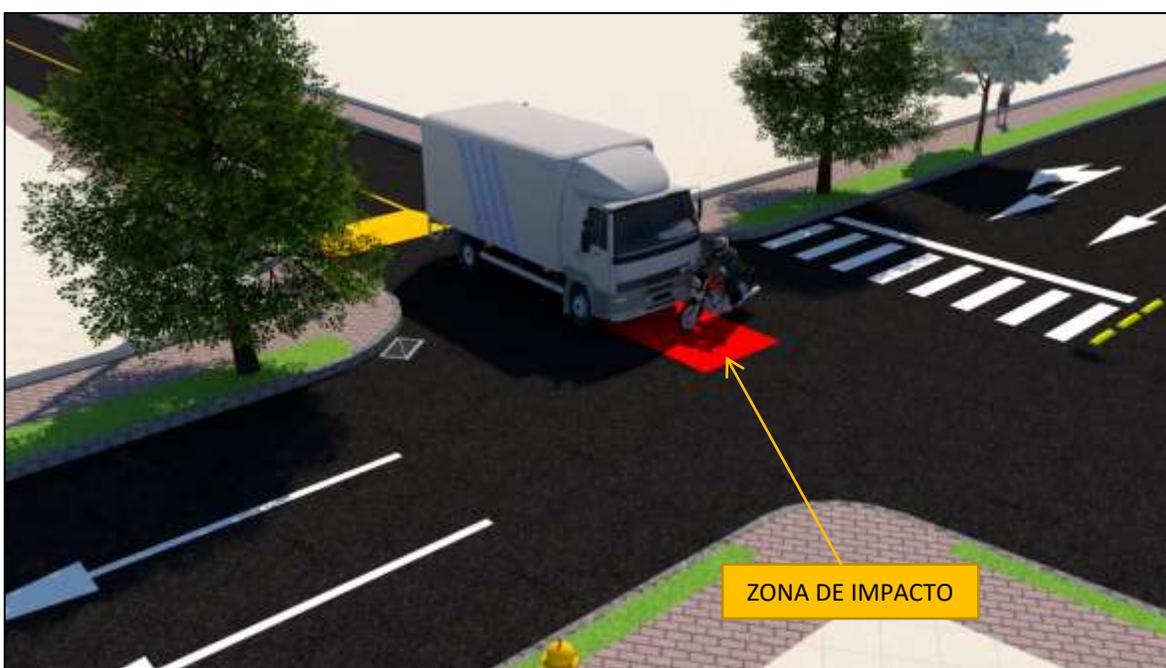
Teniendo en cuenta las evidencias halladas, se presenta la posición relativa al momento de impacto, para el vehículo # 1 **CAMION** en la zona anterior, para el vehículo # 2 **MOTOCICLETA** en la zona lateral derecha tercio medio, el área de color roja de 2.0 m x 3.0 m, sobre la zona media de la calzada del Transversal 27^a sur, sentido occidente-oriente.

Imagen No. 14: En esta imagen vista en 3D, se muestra la posición relativa de los vehículos al momento del impacto.

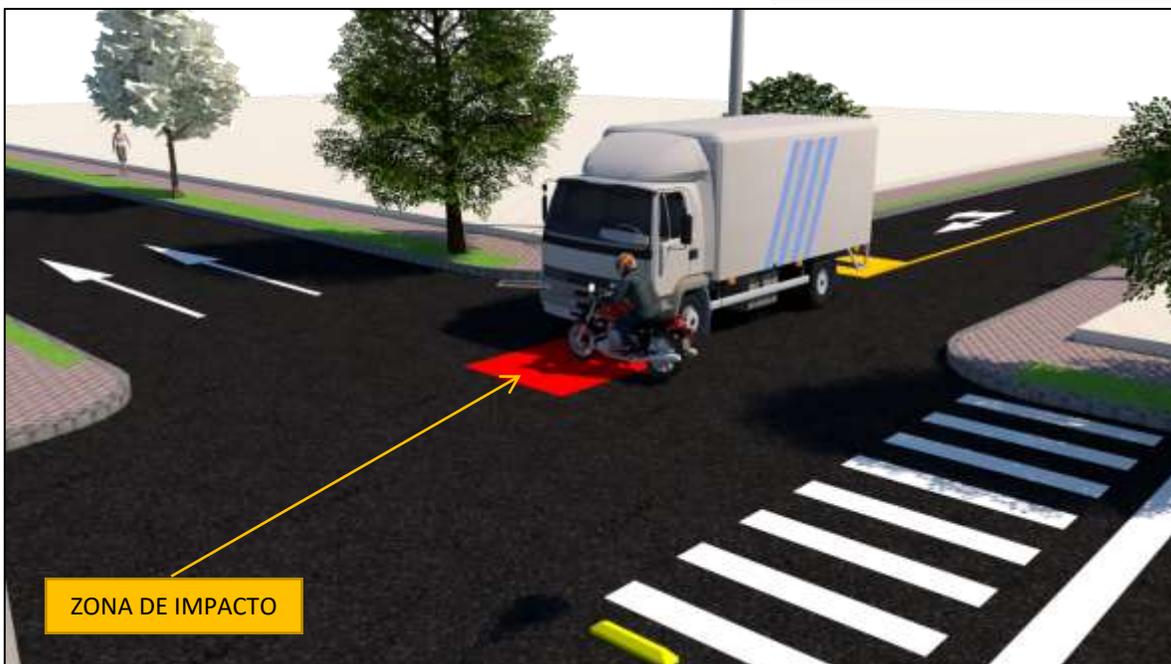
Imagen No. 15: En estas imágenes en 3D se muestra la posición relativa y el área de impacto.

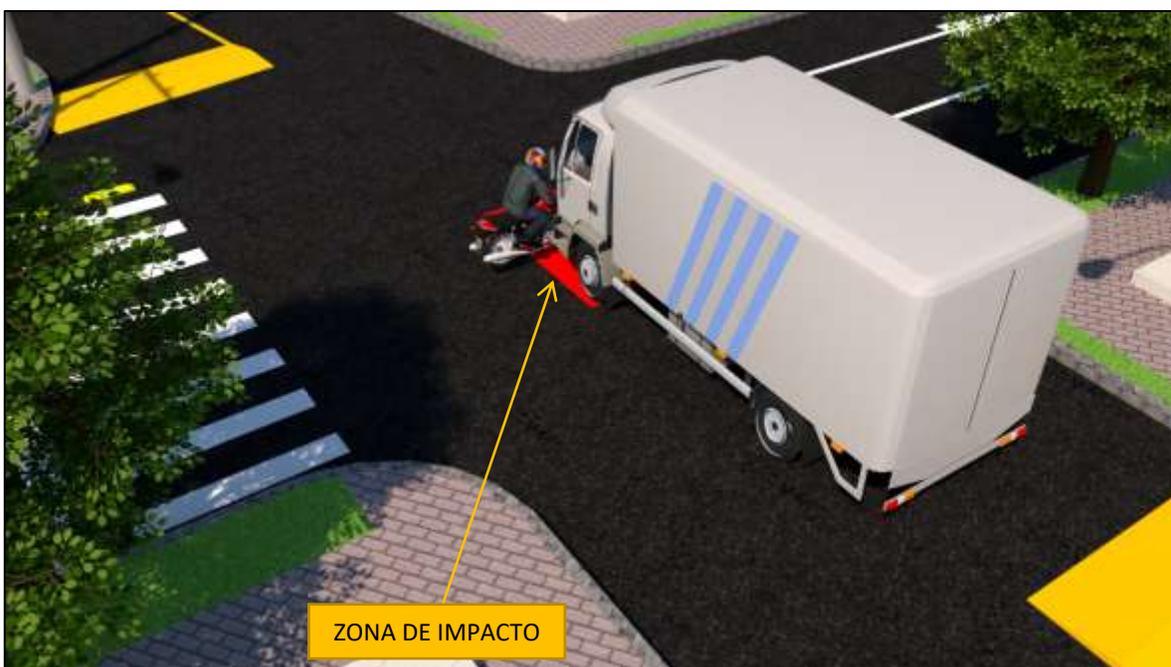
Imagen No. 16: En estas imágenes en 3D se muestra la posición relativa y el área de impacto.

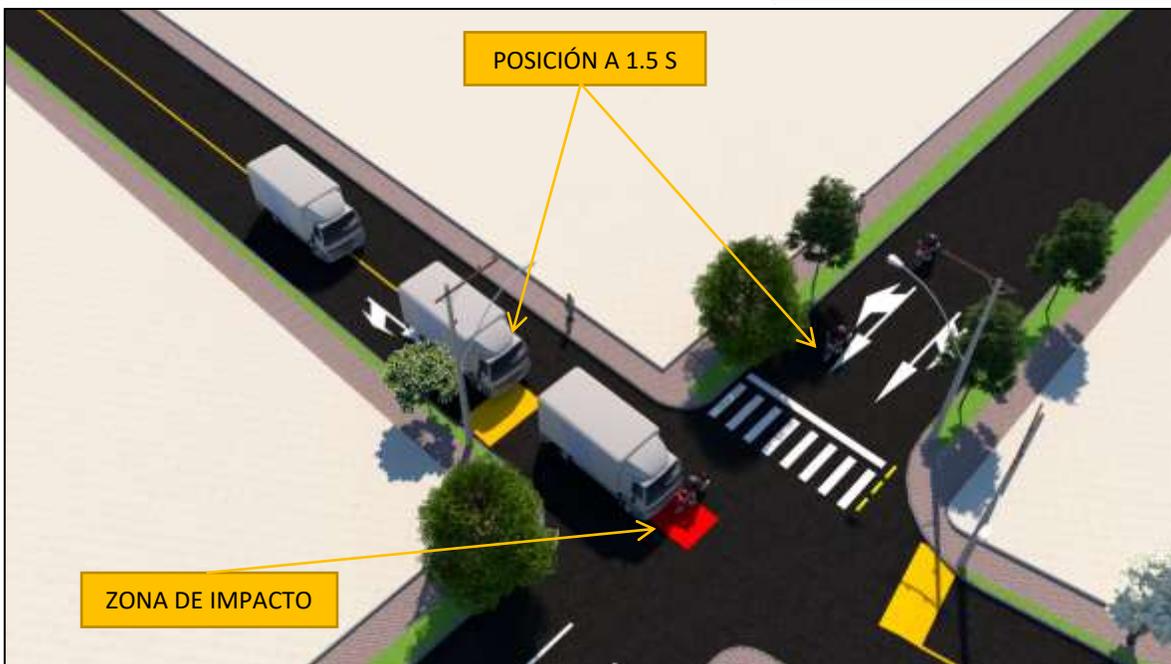
Imagen No. 17: En esta imagen en vista de planta, se muestra la posición de los vehículos a un (1.5) segundos antes de presentarse la colisión entre los vehículos.

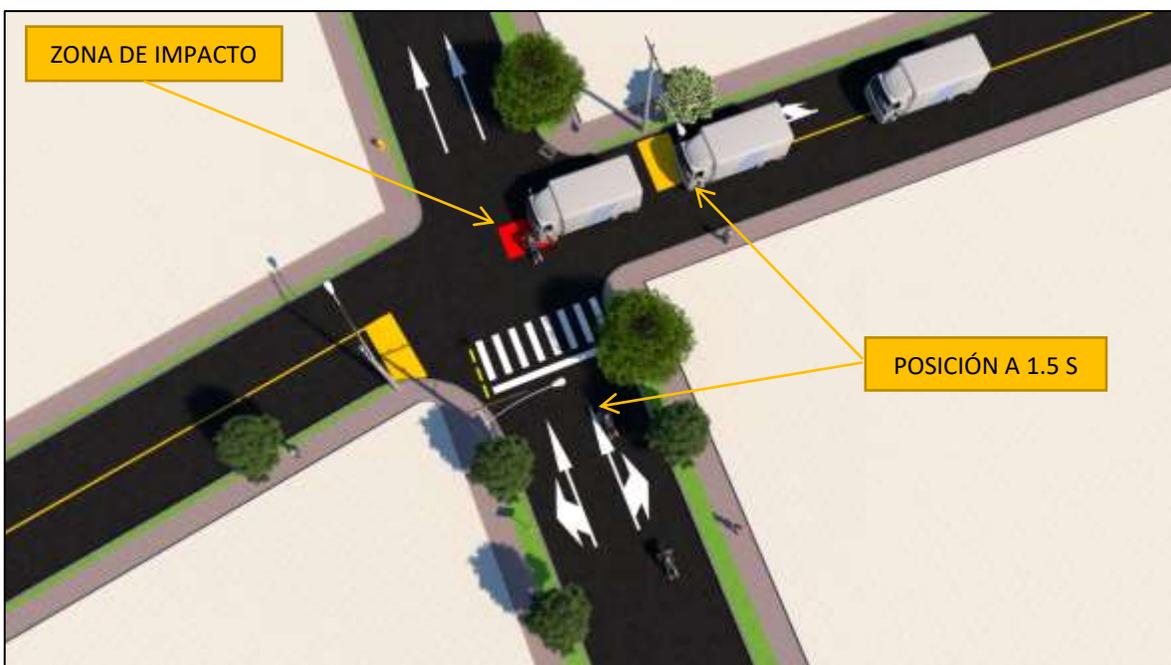
Imagen No. 18: En esta imagen en vista en planta se muestra la posición a (1.5) segundos antes de presentarse la colisión entre los vehículos.

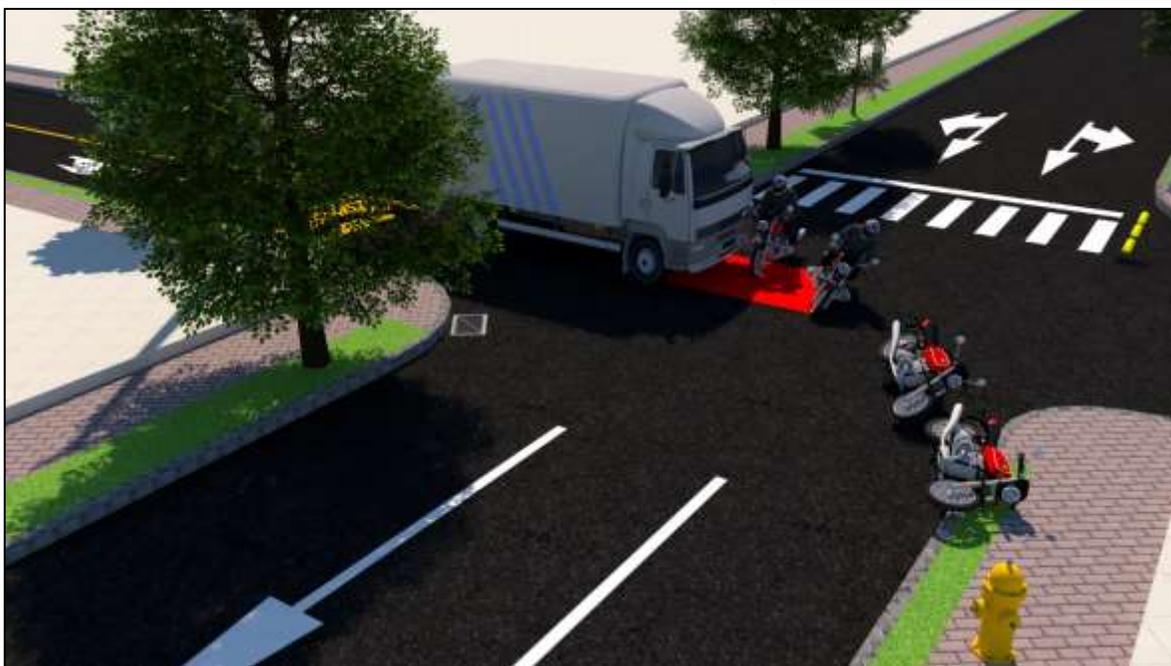
Producto del impacto el conductor del vehículo No.2 **MOTOCICLETA** sale proyectado cae sobre la vía, a su vez la motocicleta cae e inicia un proceso de arrastre hasta detenerse en la posición final registrada, paralelamente el vehículo No.1 **CAMION** inicia un proceso de desaceleración hasta alcanzar la posición final registrada.

Imagen No. 19: En esta imagen vista en 3D se muestra la secuencia posterior al impacto, del accidente de tránsito.

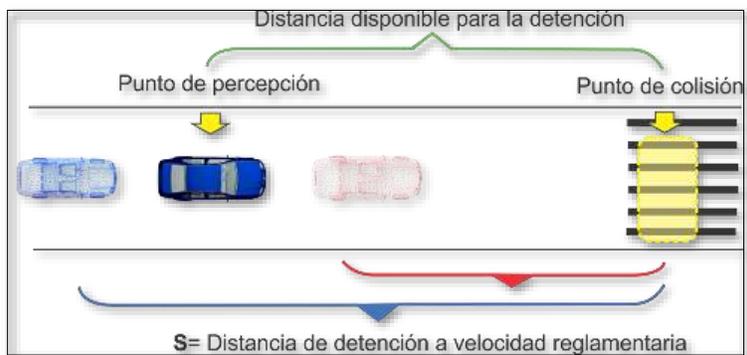
Imagen No. 20: En esta imagen extraída del software RACTT se muestra la distancia disponible para la detención vs la distancia de detención a velocidad reglamentaria.

En la gráfica anterior, comparamos la distancia disponible en la cual el conductor del vehículo percibe la situación de riesgo (punto de percepción) hasta que acciona el freno, con la distancia de detención a velocidad reglamentaria, si el vehículo se detiene en una distancia menor a la disponible para la detención, el accidente es evitable, si por lo contrario en ese espacio disponible para la detención la distancia que requiere el vehículo es mayor el accidente es inevitable.

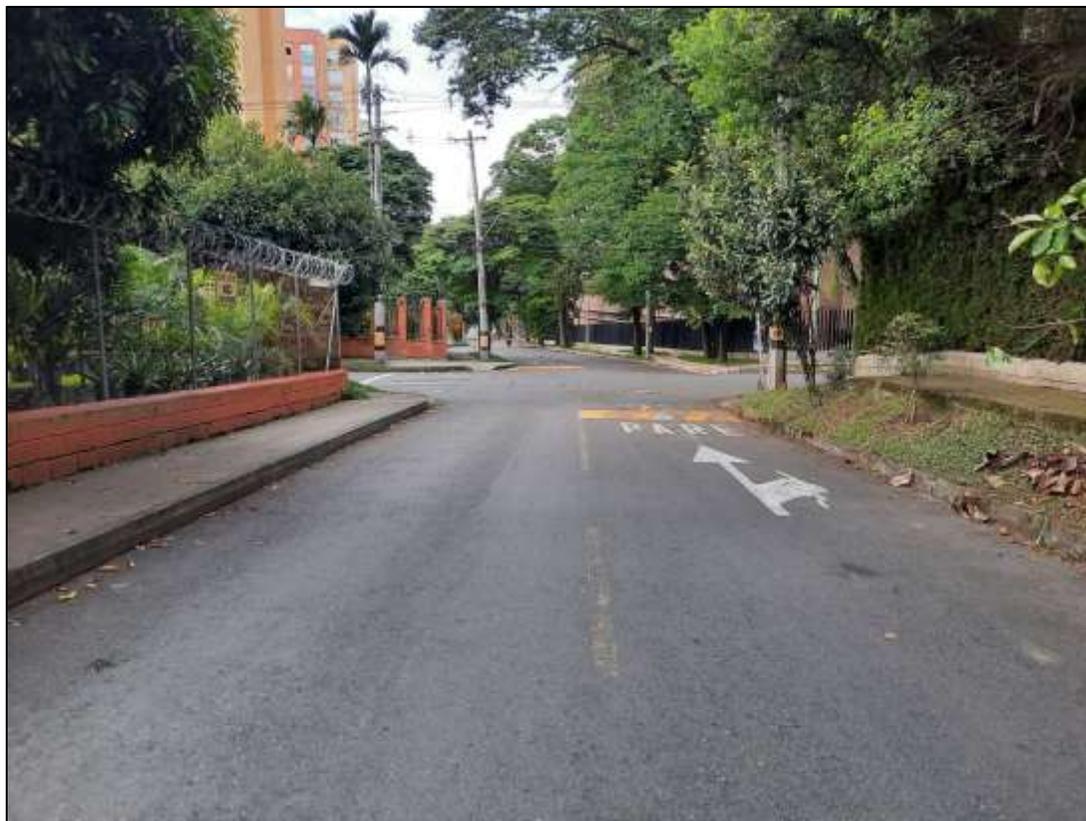
FOTOGRAFÍA No. 1. Plano general: Carrera 42B sentido Sur - Norte, se aprecia una calzada con dos carriles, dos sentidos de circulación, demarcación horizontal (flechas direccionales, línea central amarilla), resalto y resalto; en este sentido se desplazaba el vehículo No.1 Camión.

El lugar donde se produce el accidente de tránsito es la intersección de la transversal 27A Sur con la carrera 42B, la cual no es una intersección perpendicular una de la otra. La transversal 27A Sur cuenta con espacio de zona verde en ambos costados, la carrera 42B cuenta con zona verde al costado derecho sentido Sur-Norte y en el sentido Norte-Sur en ambos costados. En las fotografías 1, 2, 3 y 4, y en la tabla 3 se aprecian las características y condiciones.

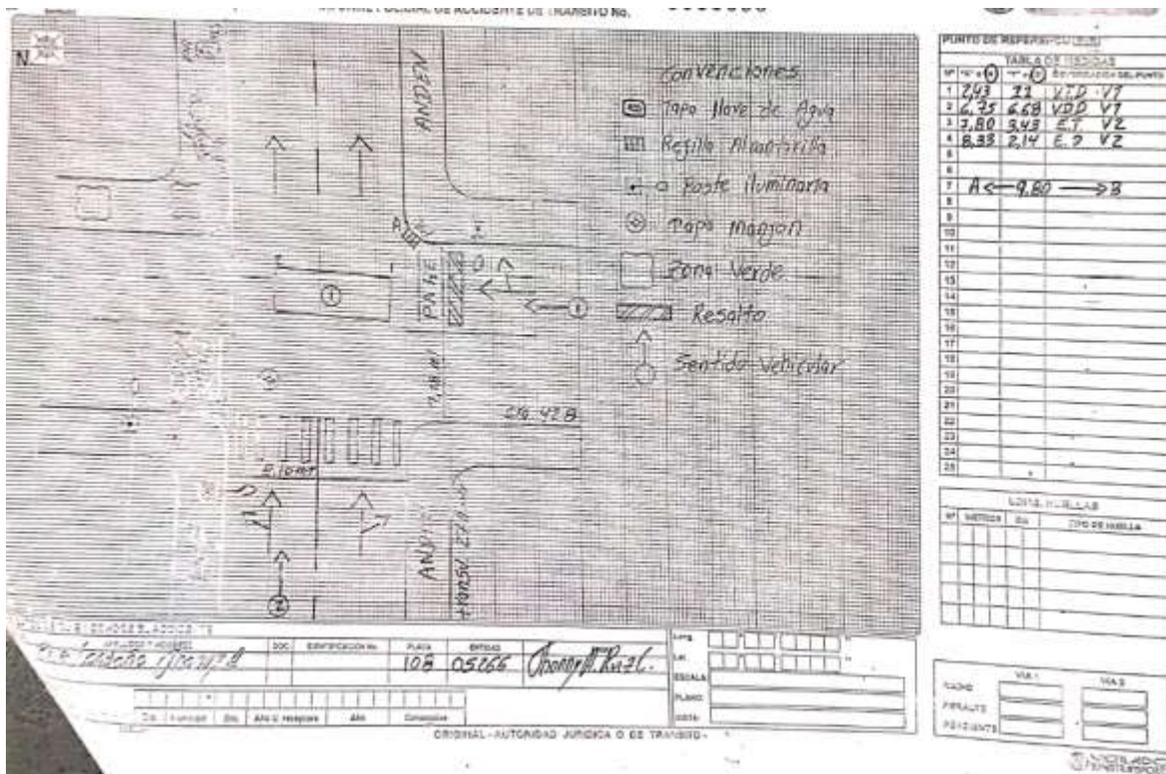
- Puntos de referencia.
- Posición final del vehículo No. 1.
- Posición final del vehículo No. 2.
- Sentido de los vehículos.
- Anchos de vía.
- Demarcación horizontal.
- Resalto.

Imagen No. 9: En esta Imagen se observa el bosquejo topográfico del informe policial del accidente de tránsito.
