**CONTESTACIÓN DE LA DEMANDA. 05266310300320200019200 CORPORACIÓN AMIGOS DE SAN JOSÉ DE LAS VEGAS VS. E-GLASSCO S.A.S. SEGUROS DEL ESTADO**

REF: PROCESO VERBAL DE MAYOR CUANTÍA

RADICADO: 05266310300320200019200

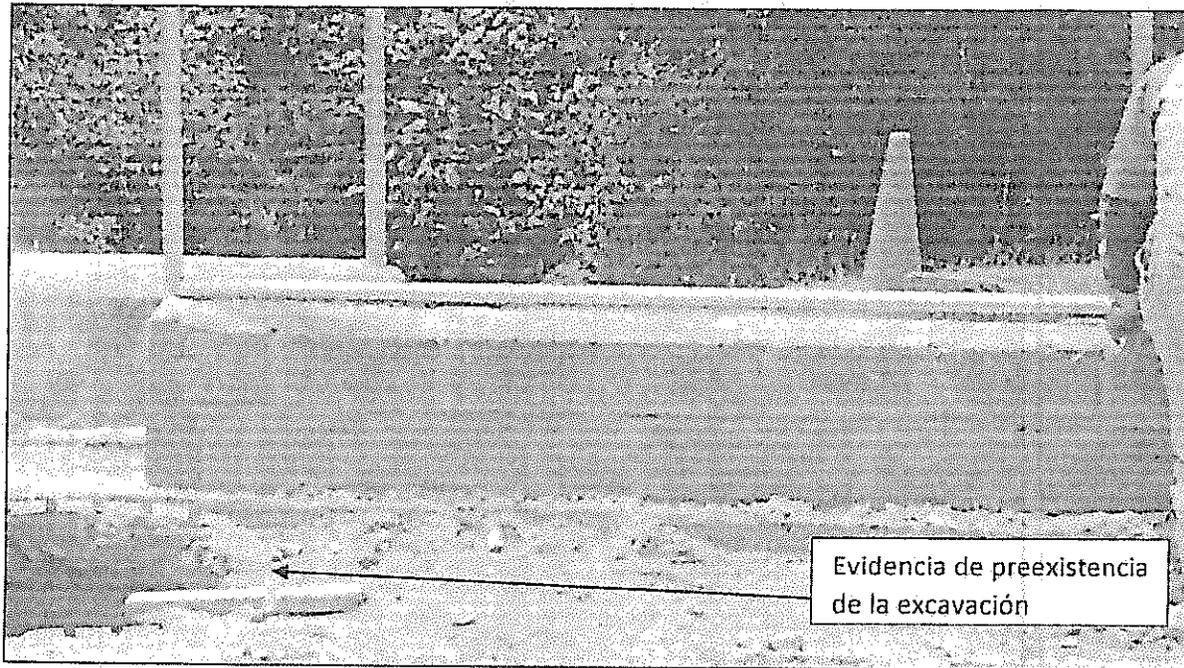
**Figura 2. Evidencia de preexistencia de excavación en zona afectada.**

- Se menciona que las condiciones de la zona de rajón no pudieron ser evidenciadas antes de la construcción de la cancha, lo cual no es cierto y se puede evidenciar en la fotografía siguiente.

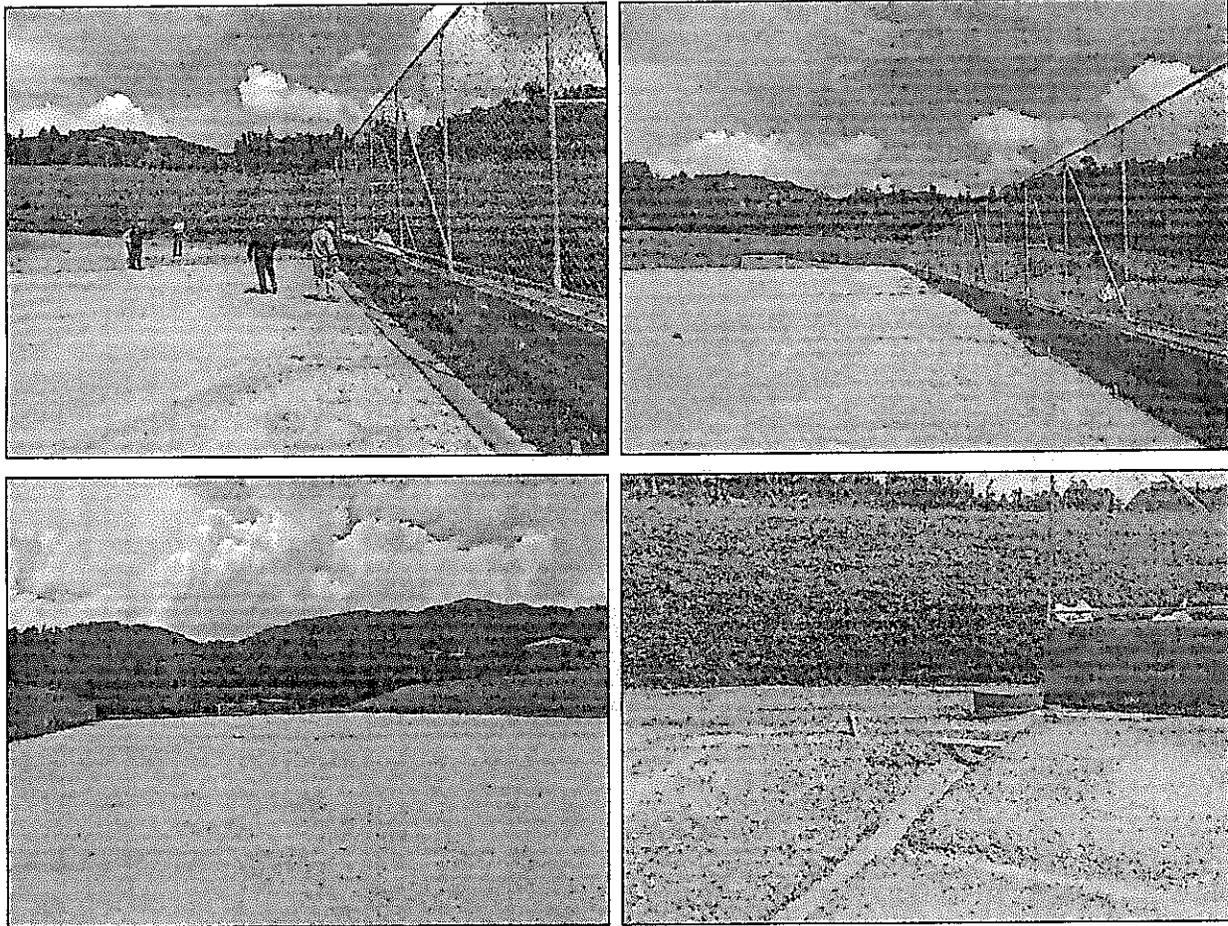
Figura 2. Características zona del proyecto.

El proyecto, Cancha de Arenilla, Consistió en la construcción de una infraestructura deportiva a la cual se le realizaron tratamientos para mejorar su acabado y funcionalidad, se realizaron adecuaciones perimetrales como drenajes superficiales y un cerramiento parcial de la cancha.

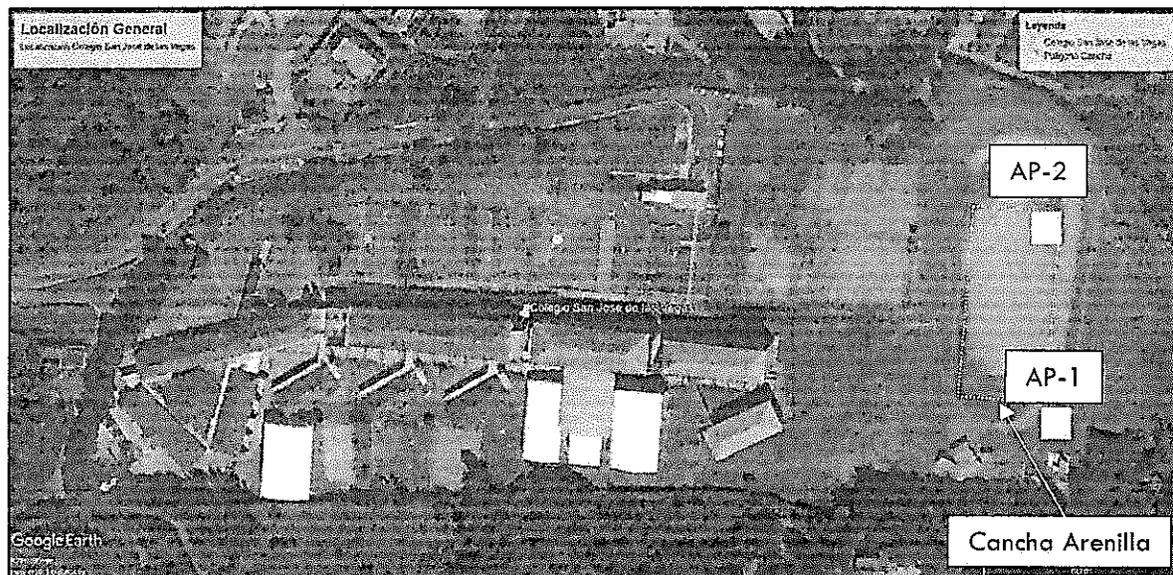
**Figura 6. Localización sondeos exploratorios.**

Con el fin de conocer las propiedades y características principales del subsuelo, así como las condiciones geotécnicas de los estratos que se verán involucrados directamente con la intervención del proyecto, se desarrolló un programa de exploración geotécnica, compuesto por sondeos exploratorios con recuperación de muestras en diferentes puntos de la cancha. En la Figura 6 se presenta la ubicación de esta exploración.

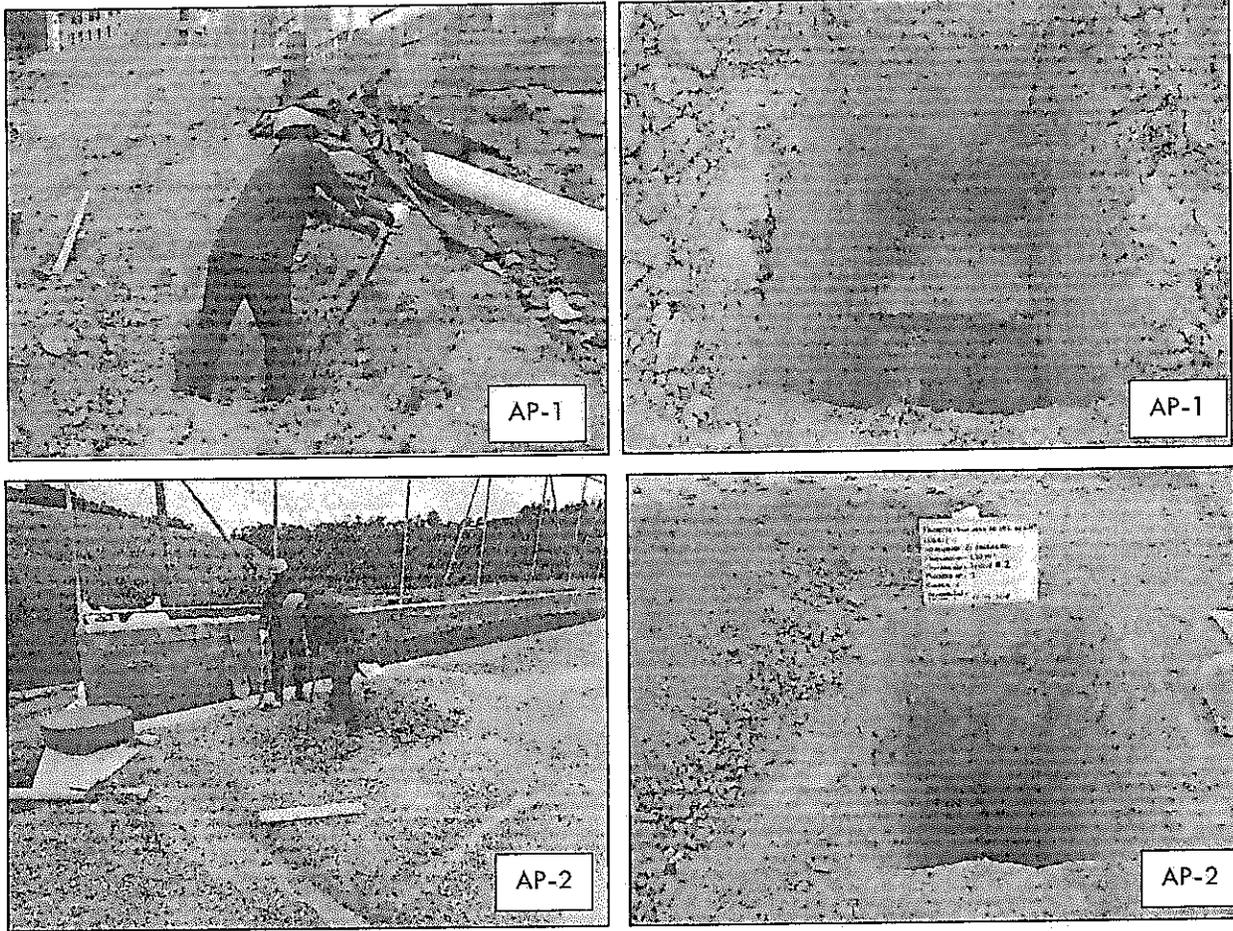
**Figura 7. Ejecución de sondeos exploratorios.**

El objetivo de la ejecución de los sondeos es caracterizar el perfil estratigráfico de la zona de interés, realizando un muestreo continuo, recuperando muestras alteradas e inalteradas.

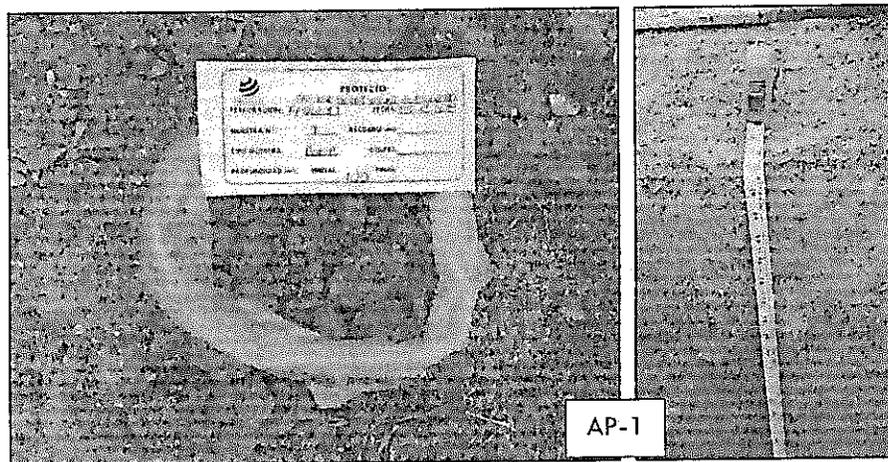
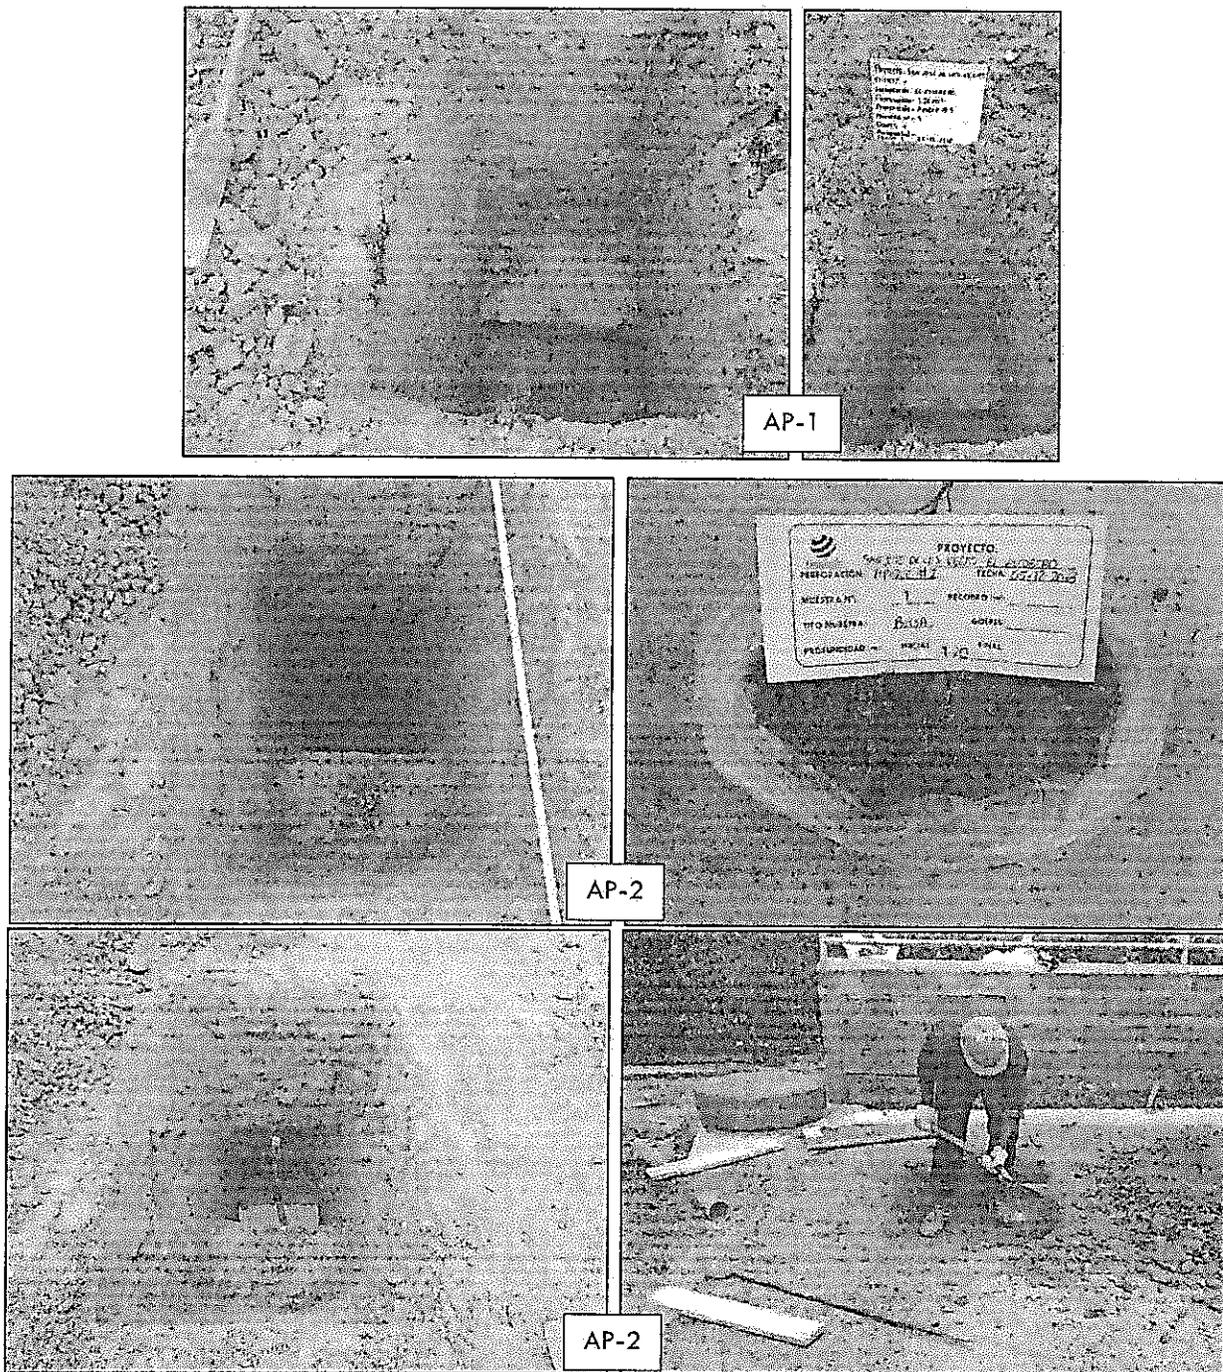
Figura 8. Muestras recuperadas exploración geotécnica directa.

Las Apiques permitieron la recuperación de materiales alterados tipo limo arenoso con presencia de minerales de cuarzo coloración parda rojiza, consistencia firme, humedad media baja, plasticidad baja.

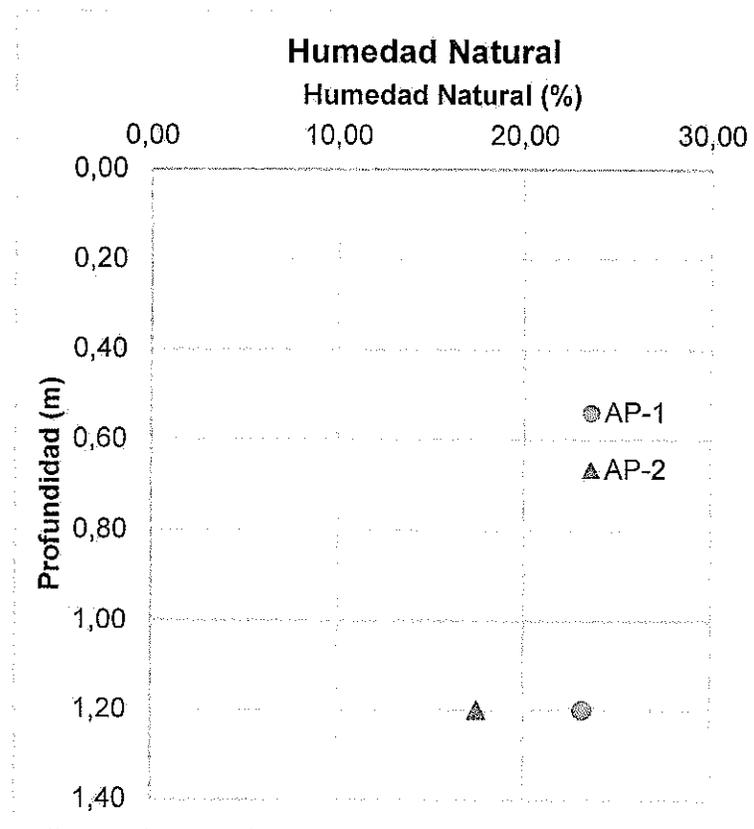
**Figura 9. Resultados ensayo de Humedad Natural.**

En la Figura 9 se presenta el comportamiento del contenido de humedad natural en profundidad, en la cual es posible determinar un comportamiento muy homogéneo de la humedad a medida que aumenta la profundidad de análisis, reflejando una pequeña variación de la humedad en un rango de valores entre 17% y 23%

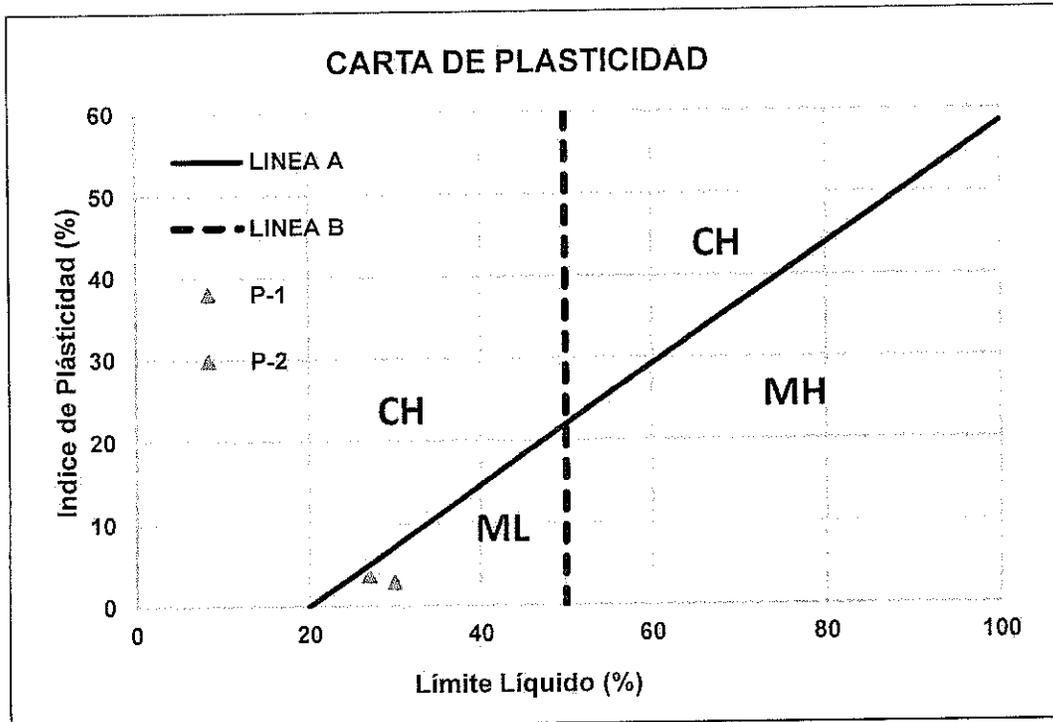
Figura 10. Carta de plasticidad de Casagrande.

Uno de los resultados más representativos en cuanto a la caracterización de los materiales explorados, corresponde con la determinación del estado de consistencia del suelo mediante la evaluación de los límites líquido y plástico y su respectivo índice de plasticidad, en el cual se determina el estado de los materiales presentes en la zona de estudio, en la Figura 10 es posible identificar que la clasificación de los suelos presentes en la zona de estudio corresponde principalmente a suelos tipo Limos de baja compresibilidad.

Con los resultados de los ensayos de laboratorio es posible analizar que el suelo en el cual se construyó la cancha no presenta inconvenientes de drenaje ni de estabilidad.

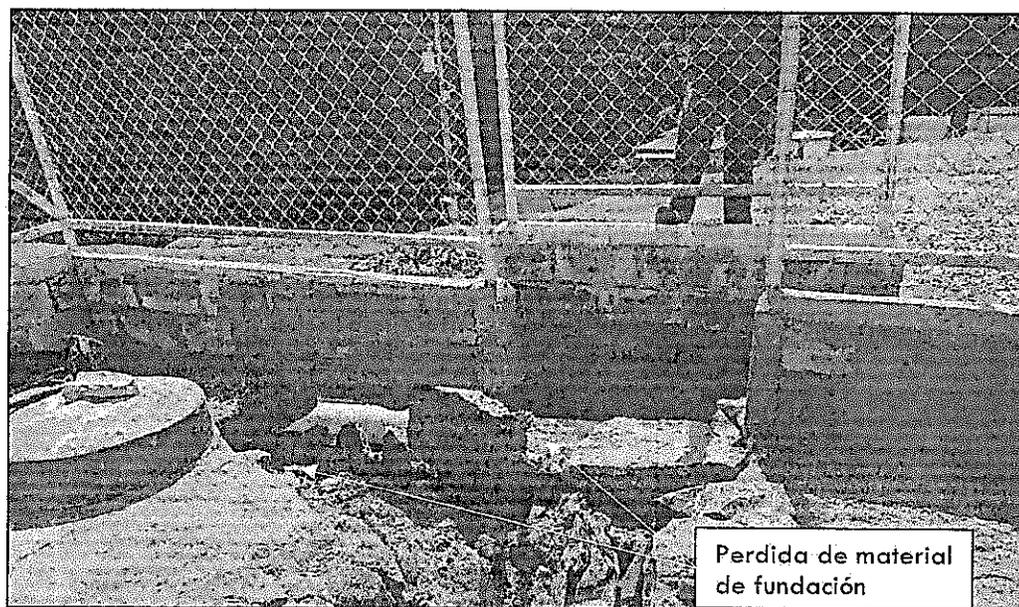
**Figura 14. Perdida de material de fundación del cerramiento.**

Estos fallos en primera instancia se atribuyen a una deficiencia en la conducción, captación y disposición de las aguas superficiales, toda vez que ese sector quedo con una pendiente mayor, lo que ha generado un aumento en la velocidad del agua a nivel superficial y subsuperficial detonando un intenso proceso de erosión superficial que ha desconfinado la cimentación del muro de cerramiento de la cancha.

Se identifica que el deterioro de la cancha obedece a la combinación de varios factores, inicialmente a las fallas en el drenaje, la pendiente de construcción y las características del material donde se construyó la cancha, el cual, de acuerdo a la información suministrada por el personal del colegio, corresponde a un antiguo relleno antrópico consolidado, conformado con materiales limo arenosos provenientes de las excavaciones realizadas para la construcción de los módulos del colegio.

El diagnóstico de la problemática de la esquina erosionada obedece a que, en un suelo removido y consolidado, se infiltraron aguas subsuperficiales no controladas que generaron el arrastre y la pérdida de las propiedades geotécnicas debilitando la estabilidad de la zona, esto se puede asociar a una omisión durante el proceso de construcción de las redes y el tratamiento o conformación final del terreno combinado con una deficiencia en la pendiente final del terreno hacia ese sector, lo cual generó que las aguas circularan en ese sector a una mayor velocidad generando la erosión.

- Considerando que la causa del fallo fue la falta de control de las aguas superficiales lo cual detonó la erosión en la base del cerramiento y en el talud exterior a la cancha, es necesario realizar una adecuada captación, conducción y disposición de las aguas de escorrentía y aguas lluvias a las cámaras de inspección que se encuentran por fuera de la cancha, esto implica construcción de cunetas debidamente impermeabilizadas, cámaras y garantizar que no existan tuberías sueltas o desacopladas al interior del suelo.
- Posterior al control de las aguas, se deberá restituir la base del cerramiento, esta restitución se podrá realizar en una mezcla de suelo mejorado con cemento (suelo-cemento) el cual permitirá restituir la capacidad de carga y garantizar la estabilidad del muro y la malla.

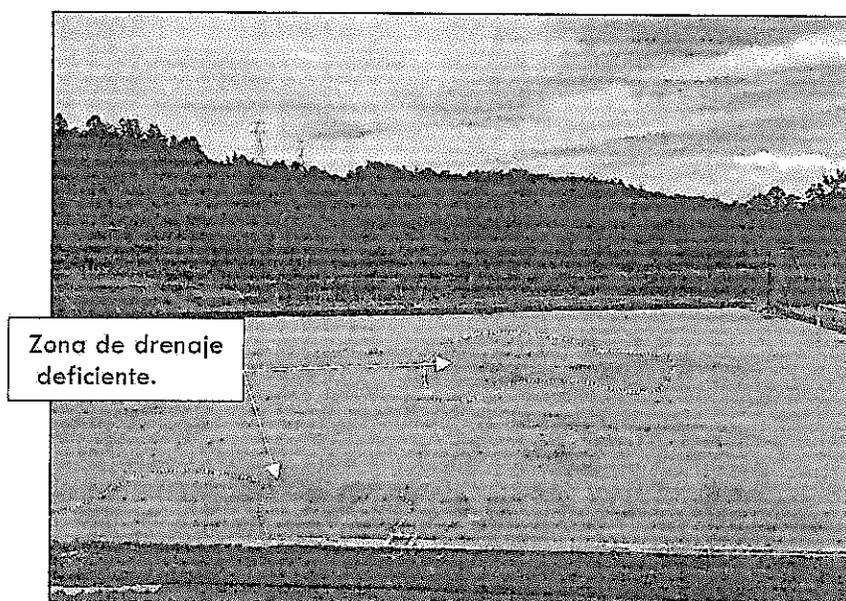
**Figura 15. Zonas de drenaje deficiente.**

En segundo lugar, se evidenció en las visitas técnicas realizadas, que la cancha presenta deficiencias en la capacidad hidráulica para evacuar las aguas superficiales, se asocia el problema a la capacidad hidráulica de los filtros o la localización de los mismos en el área de la cancha, Los charcos se ocasionan generalmente por deterioro de la superficie o por fallas en la nivelación, casos en los cuales se procede a renivelar.

La superficie presenta surcos de erosión producto de una pendiente mayor que la recomendada, por lo tanto, se debe escarificar, adicionar la arenilla perdida y posteriormente renivelar hasta alcanzarla superficie uniforme

Es claro que la cancha actualmente presenta dos problemáticas diferentes que se asocian a la captación, control y conducción de las aguas, en la primera problemática se evidencia un proceso de intensa erosión en la base del muro de cerramiento y la erosión superficial en el talud colindante a la cancha y en la segunda problemática se evidencian deficiencias en el sistema de drenaje y evacuación de las aguas.

Desde el punto de vista técnico en los problemas evidenciados confluyen deficiencias en el manejo de las aguas y en el diseño del sistema de drenaje, el cual se considera insuficiente para el área a atender y sobre todo para el tipo de material sobre el cual se construyó la cancha, que de acuerdo a los resultados de las pruebas de percolación corresponde a suelos semipermeables.

- De acuerdo con los hallazgos y la información suministrada por el personal técnico del colegio se evidencia que lo que ocurre en la cancha es que existe una deficiencia en la capacidad hidráulica del drenaje para evacuar las aguas de la superficie, para esto es necesario densificar los filtros.

Se considera que es necesario evaluar la necesidad de densificar el sistema de filtros y drenajes en el área de la cancha para garantizar la vida útil de la cancha ya que, si no funcionan bien los filtros, se generará un arrastre de la arenilla deteriorando aceleradamente la construcción.

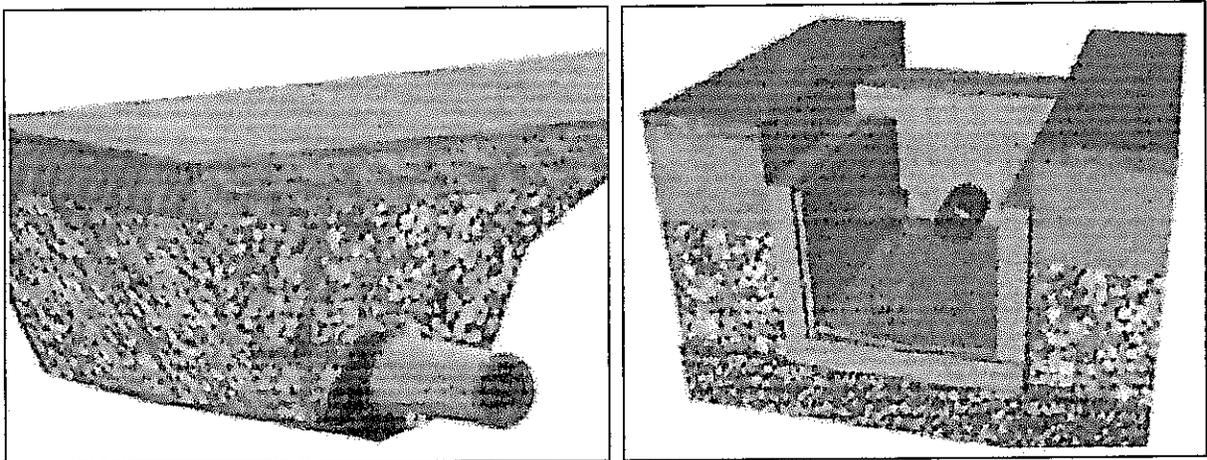
Figura 18. Esquema de filtros y cámaras de inspección adicionales.

- Los ramales están conformados por material grueso granular de tamaño comprendido entre 1-1/2" a 4", recubierto con un manto de geotextil no tejido de referencia NT2000 al cual en la parte superior se debe proteger colocándole una capa de arena lavada de 2 centímetros de espesor. (Ver detalle). Estos ramales terminan en una caja de inspección de 1.0 por 1.0 metro de profundidad variable dependiendo de la cota determinante de la tubería. Estas cajas de inspección deben estar situadas por debajo del piso acabado unos 30 centímetros. De allí parte el alcantarillado de aguas lluvias convencional empalmándose a la red principal, cauces de quebradas o ríos.

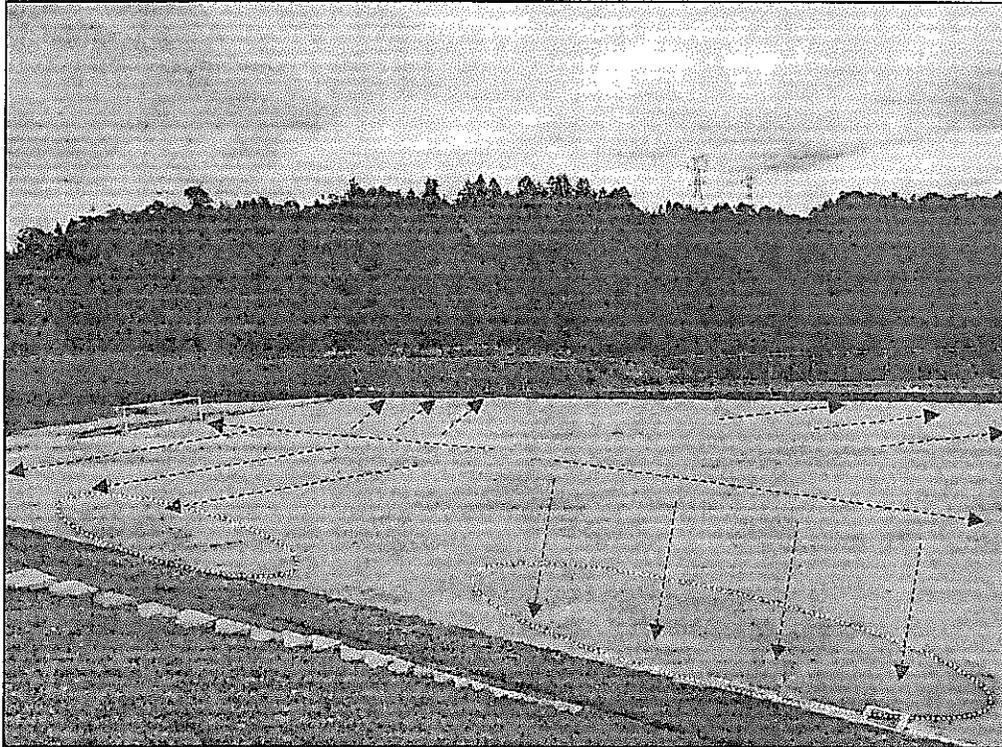
Figura 19. Localización filtros.

- Se propone que la localización de los nuevos drenajes se realice en el intermedio de los drenajes existentes sobre todo en el sector en donde se están prestando los empozamientos de agua actuales.
- Es fundamental realizar un adecuado empalme en los filtros a las cámaras y al sistema principal de drenaje toda vez que de no ser así no se solucionaría nada.
- Es importante controlar durante las reparaciones y los tratamientos adicionales.

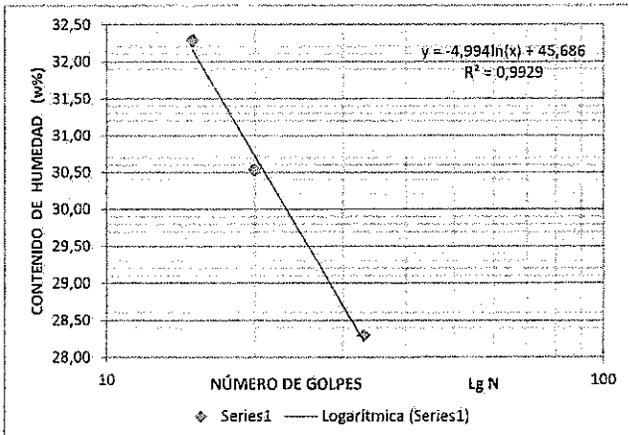
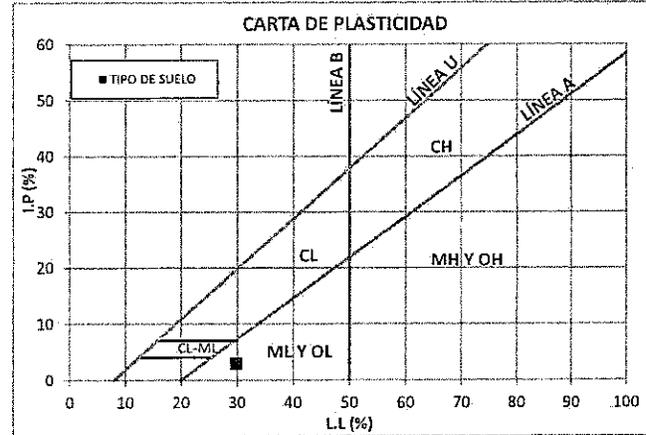
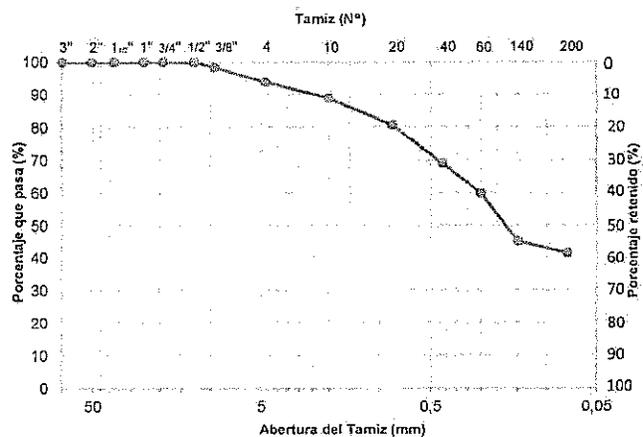
ANÁLISIS GRANULOMÉTRICO POR TAMICES

WTMS:	218,76	WLST200	218,76
TAMIZ	W RET	% RET.	% PASA
3"	0,00	0,00	100,00
2"	0,00	0,00	100,00
1 1/2"	0,00	0,00	100,00
1"	0,00	0,00	100,00
3/4"	0,00	0,00	100,00
1/2"	0,00	0,00	100,00
3/8"	3,73	1,71	98,29
#4	9,72	4,44	93,85
#10	11,00	5,03	88,82
#20	17,70	8,09	80,73
#40	25,62	11,71	69,02
#60	20,19	9,23	59,79
#140	32,30	14,77	45,03
#200	7,97	3,64	41,38
FONDO	90,53

% GRAVA	6,15
% ARENA	52,47
% FINOS	41,38

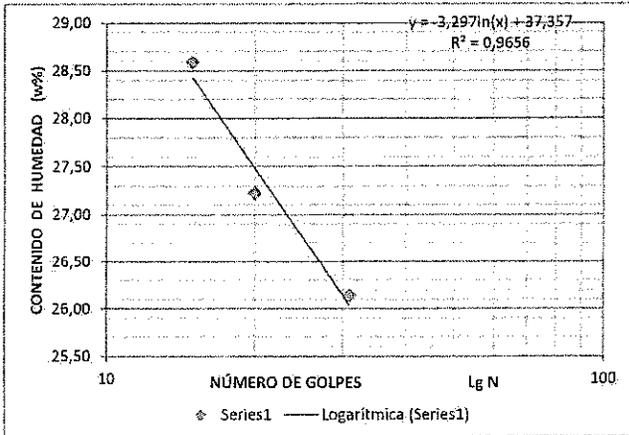
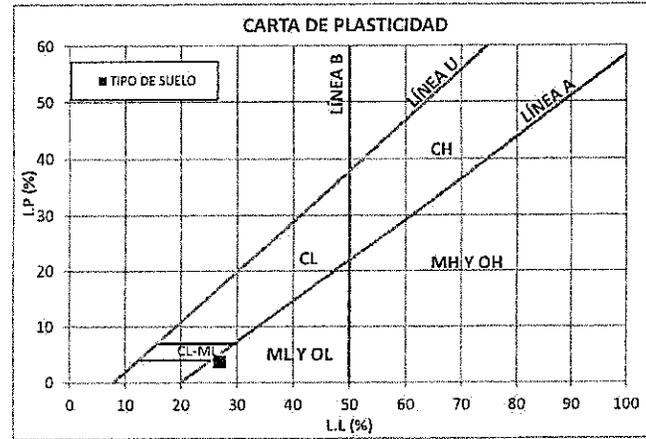
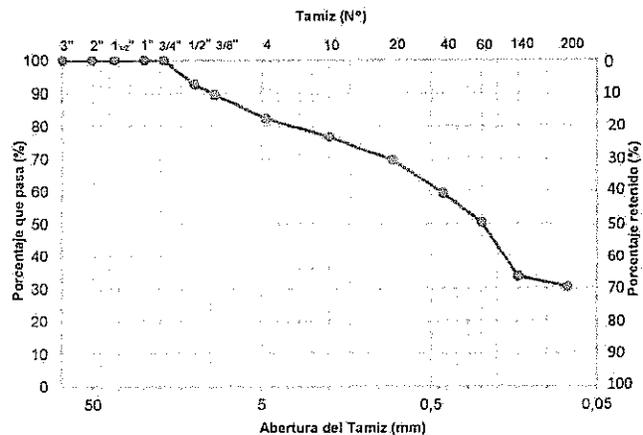
ANÁLISIS GRANULOMÉTRICO POR TAMICES

WTMS:	212,39	WLST200	212,39
TAMIZ	W RET	% RET.	% PASA
3"	0,00	0,00	100,00
2"	0,00	0,00	100,00
1 1/2"	0,00	0,00	100,00
1"	0,00	0,00	100,00
3/4"	0,00	0,00	100,00
1/2"	15,73	7,41	92,59
3/8"	6,52	3,07	89,52
#4	15,44	7,27	82,25
#10	12,00	5,65	76,60
#20	14,94	7,03	69,57
#40	21,93	10,33	59,24
#60	18,91	8,90	50,34
#140	35,18	16,56	33,78
#200	6,87	3,23	30,54
FONDO	64,87

% GRAVA	17,75
% ARENA	51,71
% FINOS	30,54

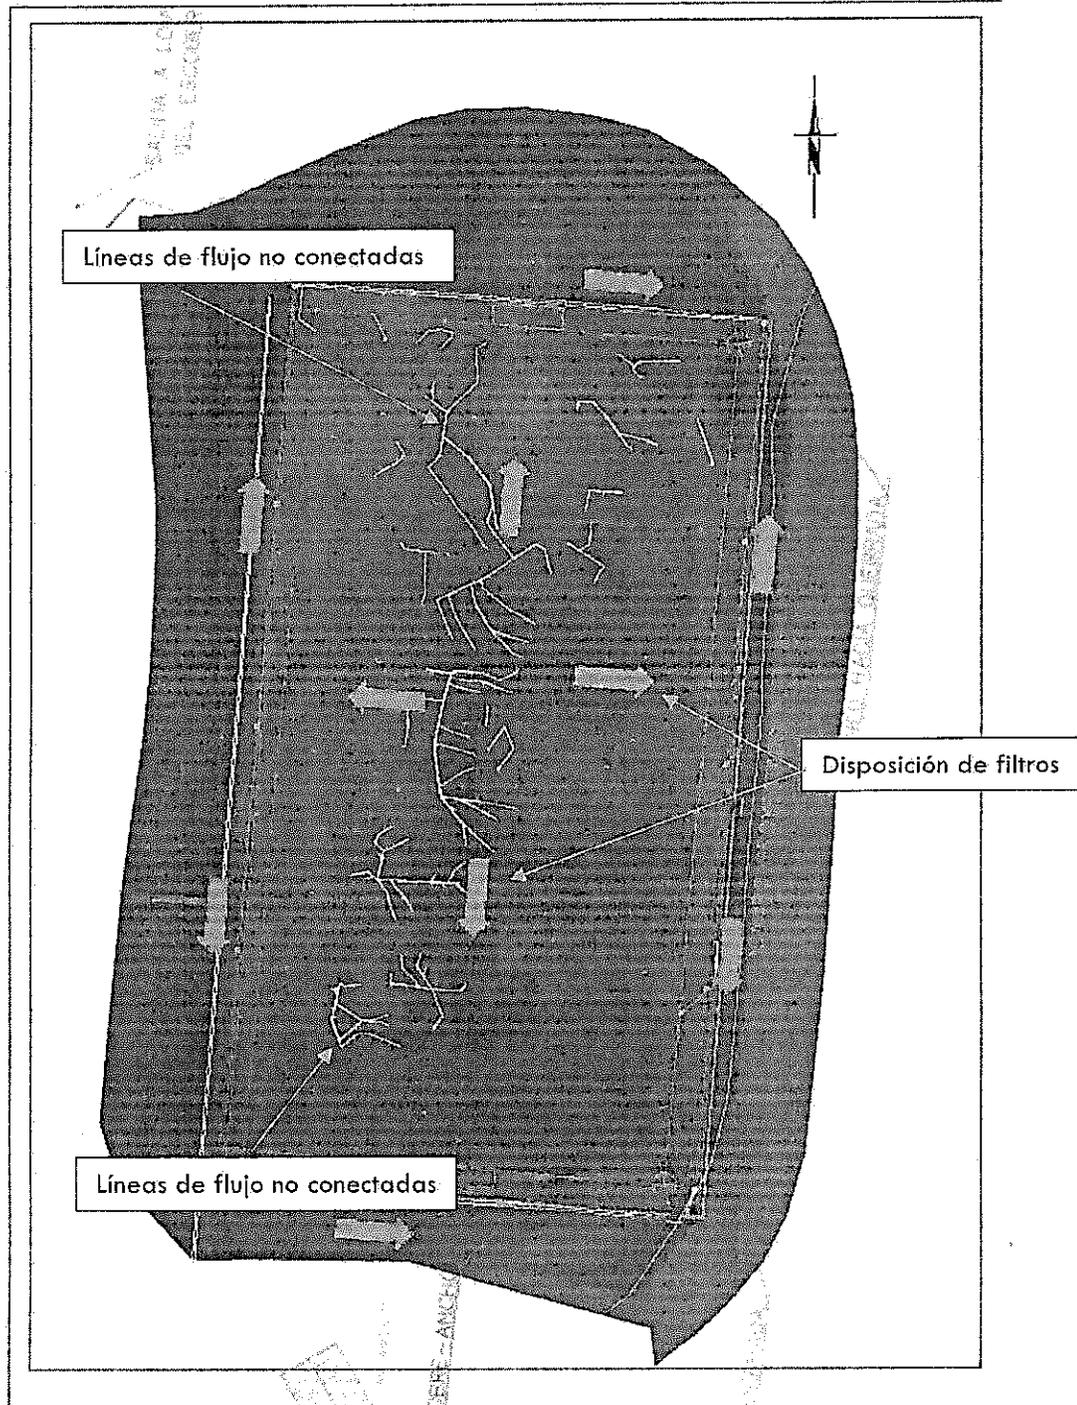
**Figura 1. Sobre posición de topografía y localización de filtros Resultados Levantamiento Topográfico.**

Como resultado de la verificación de las pendientes de la cancha se identificó que existen algunas zonas con pendiente deficiente para la evacuación de las aguas, en la figura 1 se identifican las zonas con drenajes deficientes mediante la elaboración de las líneas de flujo.

La particularidad de las líneas de flujo analizadas en la figura 1, radica en que son líneas que no están conectadas a la red, es decir, de acuerdo con el comportamiento del drenaje en estas zonas es donde se están generando los empozamiento asociados con la deficiencia pendiente de la cancha.
