SEÑOR:
JUEZ SEGUNDO CIVIL DEL CIRCUITO DE SOLEDAD.
E. S. D.

RAD: 08758-31-12-02-002-2014-00358-00
ASUNTO: **DICTAMEN PERICIAL.**
PROCESO: **VERBAL DE PERTENENCIA Y REIVINDICATORIO
ACUMULADOS**
DEMANDANTE: **MAURO TORRES ARROYO**
DEMANDADO: **FUNDACIÓN ROTARIA DE BARRANQUILLA Y OTROS.**

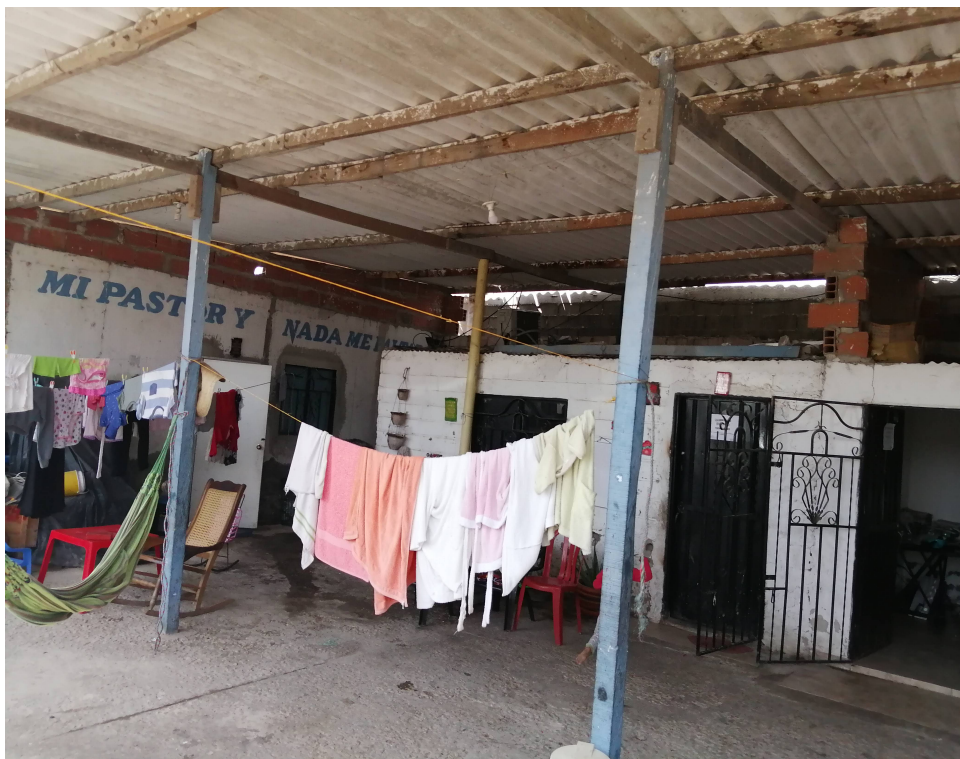
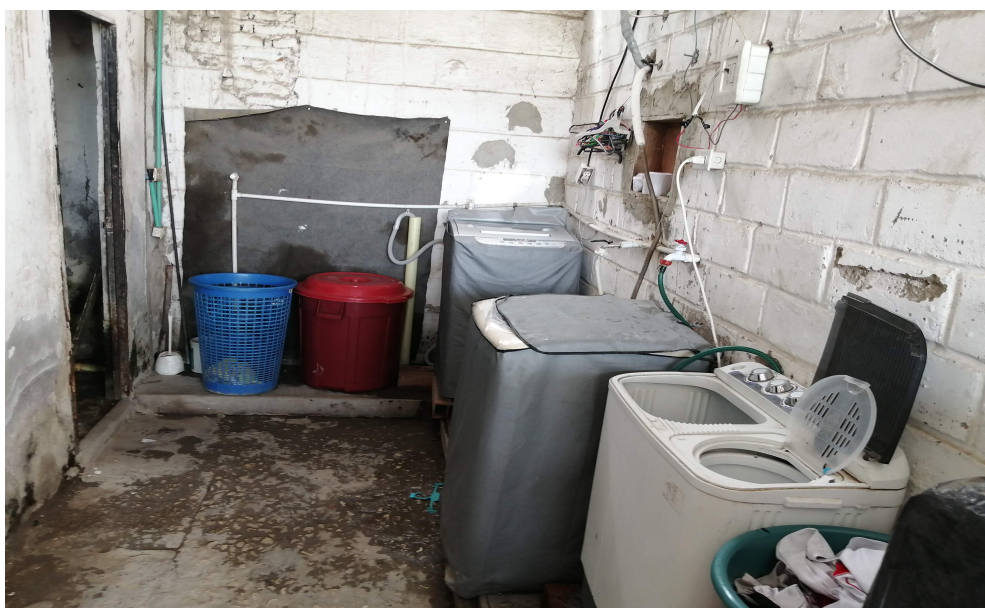
- A- Vivienda de Habitación constituida por seis (6) Alcobas, dos (2) Baños, una (1) Cocina, una (1) terraza, una (1) zona de labores, construidas en mampostería de cemento, con piso de concreto esmaltado, cubierta en laminas onduladas de fibrocemento.

Zona de vivienda.

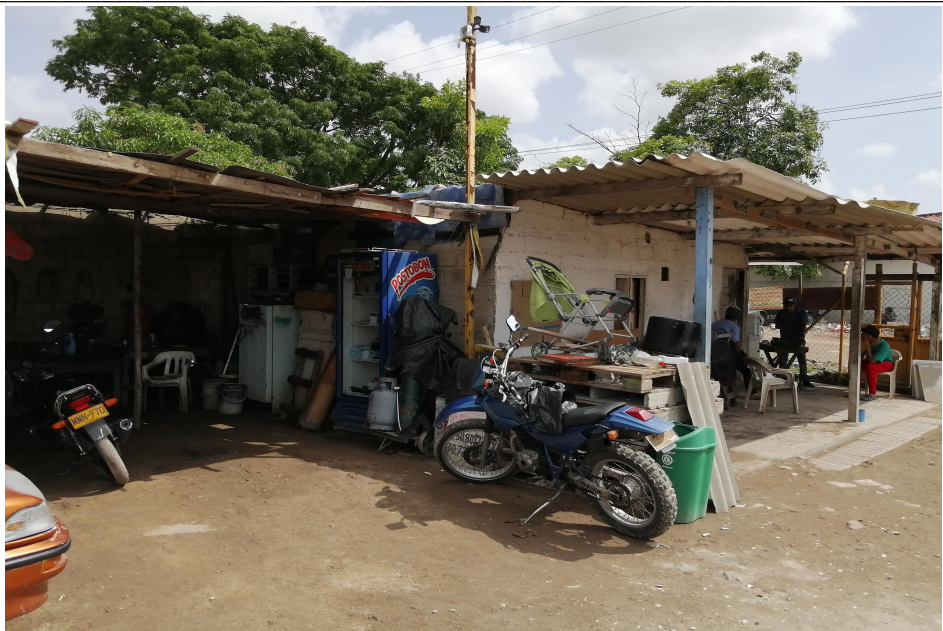
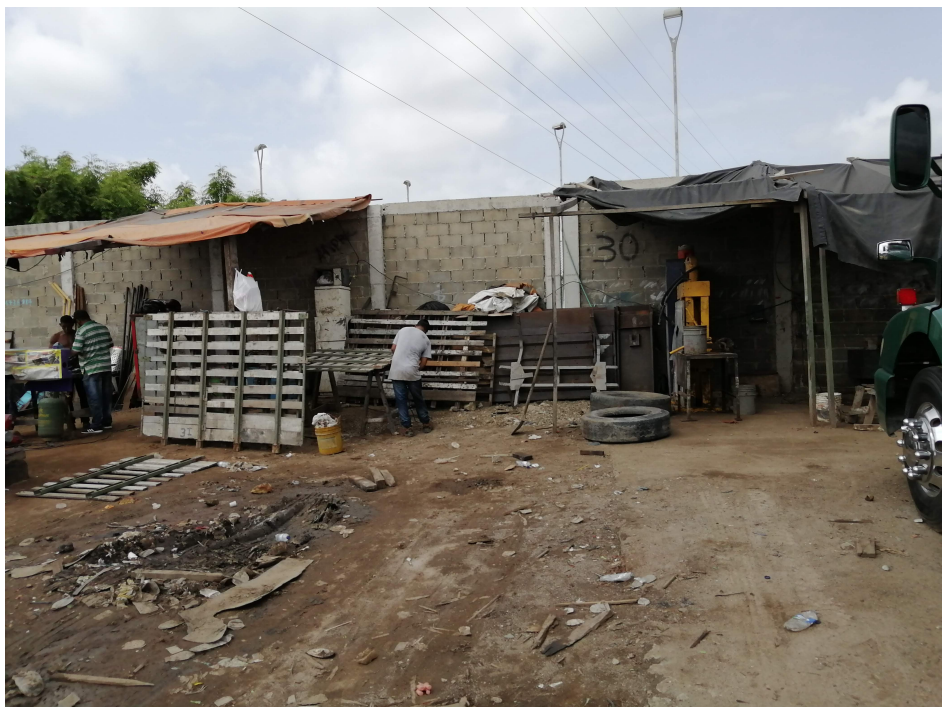
Zona de talleres.

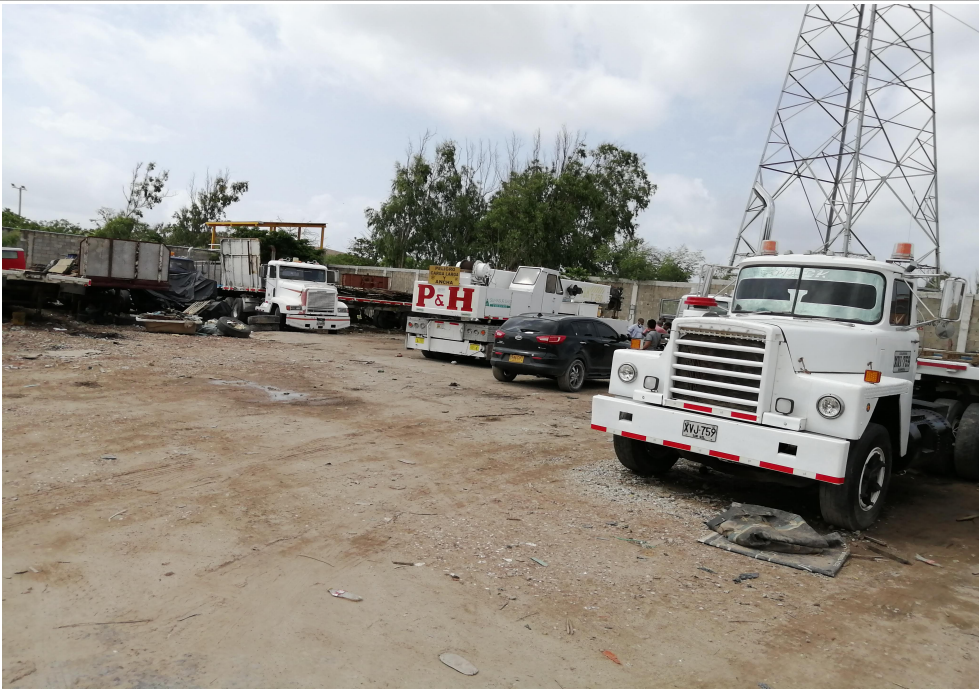
Zona parqueo.

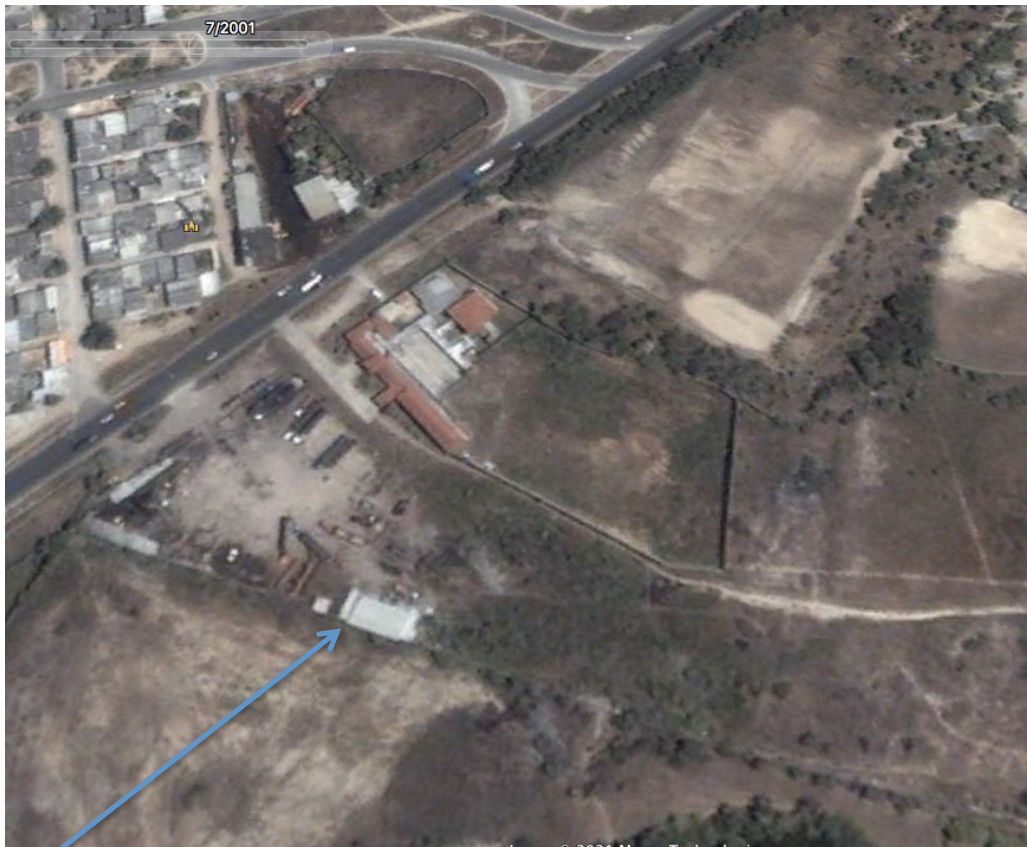
Anexos. Año 2001, Aparece el globo de mayor extensión que contiene a los predios en litis con una ocupación y construcción a la altura de la franja SUR que colinda con el parque Muvdi, hoy funge como vivienda la cual esta descrita en el informe pericial.
