**JUZGADO SEGUNDO CIVIL DEL CIRCUITO DE
GIRARDOT, CUNDINAMARCA**

**REFERENCIA: PROCESO DIVISORIO
No. 2013-00054**

DICTAMEN PERICIAL

**PRESENTADO POR:
JUAN MANUEL GONZALEZ IZQUIERDO
PERITO AVALUADOR**

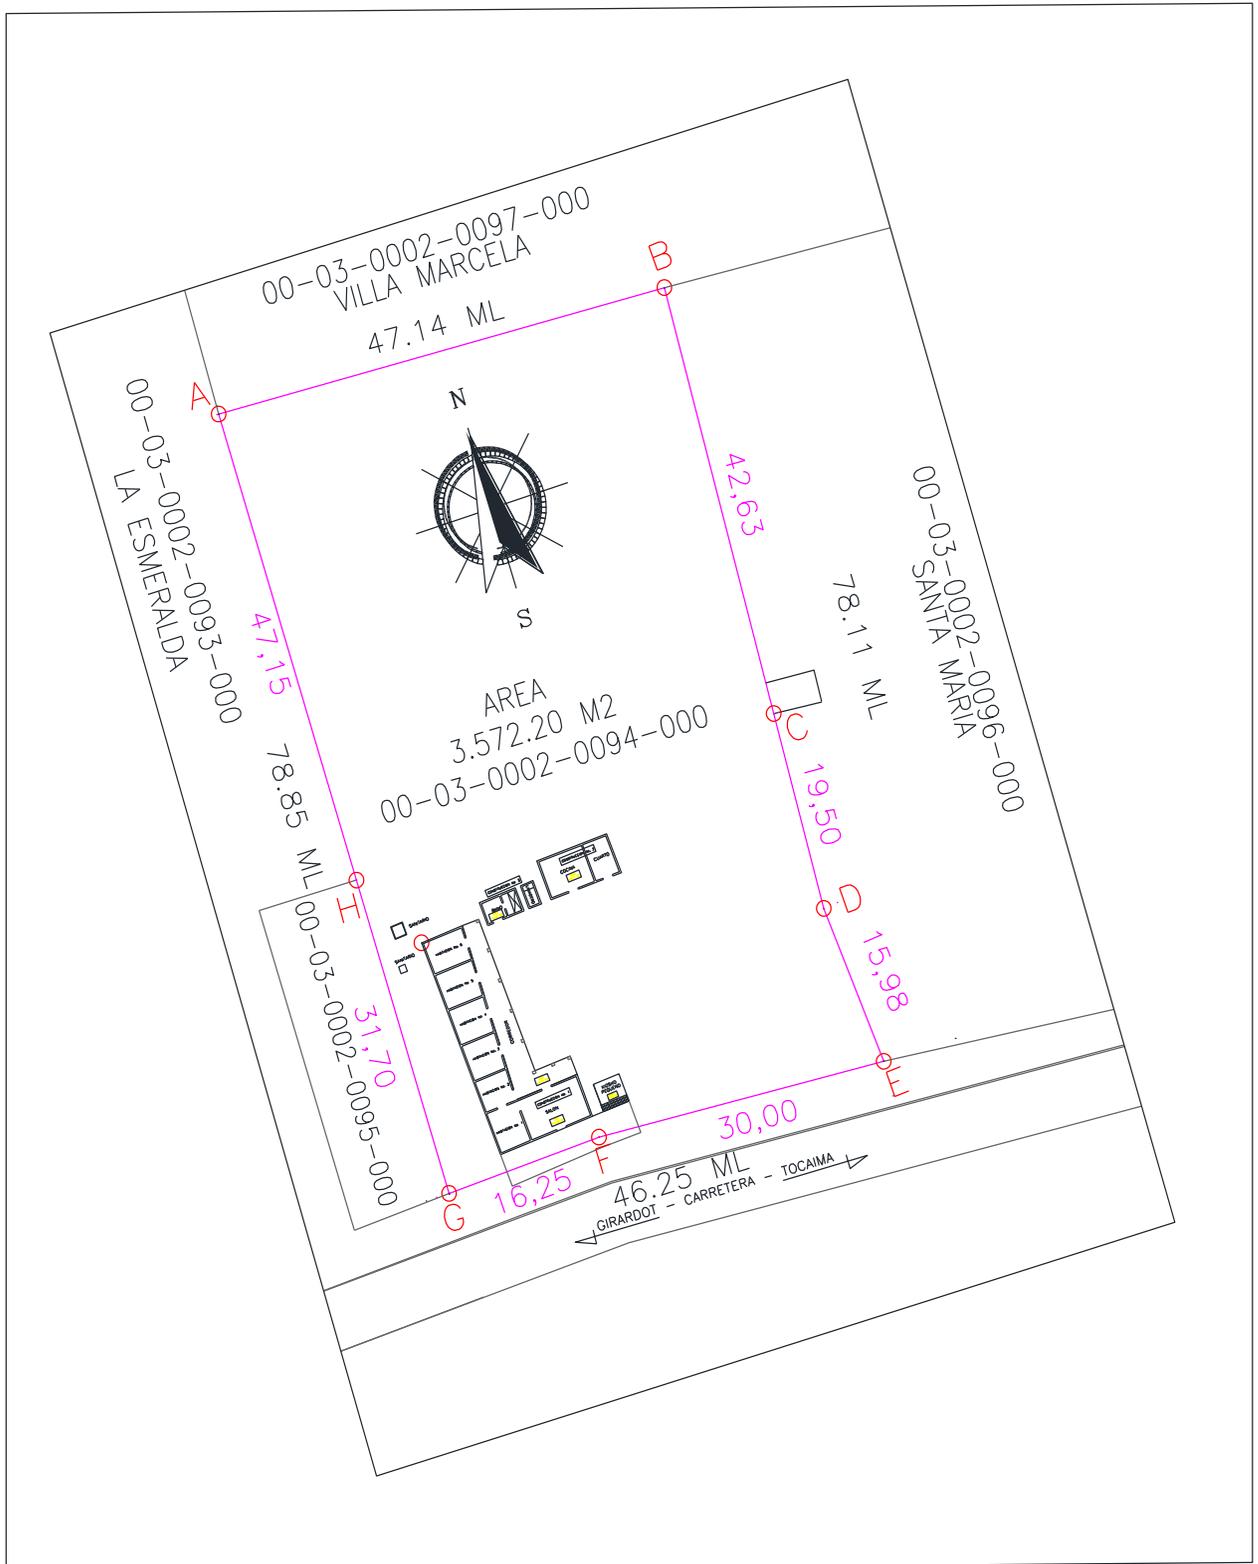
LEVANTAMIENTO PLANIMETRICO

PUNTOS CARDINALES	PUNTOS	M.L.	COLINDANTES
NORTE	A al B	47,14	Con el inmueble denominado Villa Marcela con No. Catastral 00-03-0002-0097-000.
ORIENTE	B al C	42,63	Con el inmueble denominado Santa María con No. Catastral 00-03-0002-0096-000
	C al D	19,50	
	D al E	15,98	
	TOTAL	78,11	
SUR	E al F	30,00	Con la vía que de Girardot conduce a Tocaima.
	F al G	16,25	
	TOTAL	46,25	
OCCIDENTE	G al H	31,70	Con el inmueble con No. Catastral 00-03-0002-0095-000.
	H al A	47,15	Con el inmueble denominado La Esmeralda con No. Catastral 00-03-0002-0093-000.
	TOTAL	78,85	
AREA M2		3.572,20

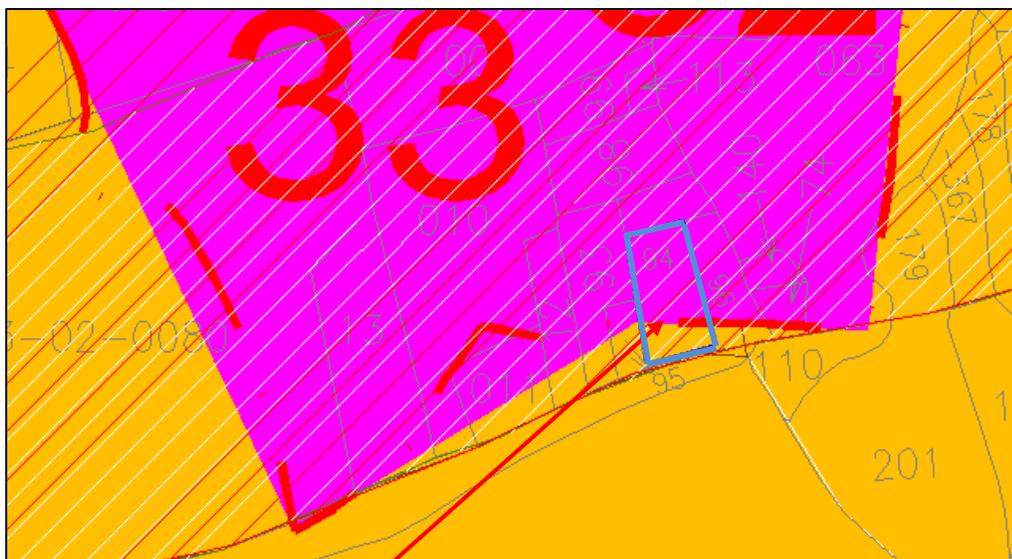
LOCALIZACION DEL INMUEBLE

El plano indica que el predio objeto en la actualidad hace parte del suelo de centros poblados y corredor vial vía a Girardot.

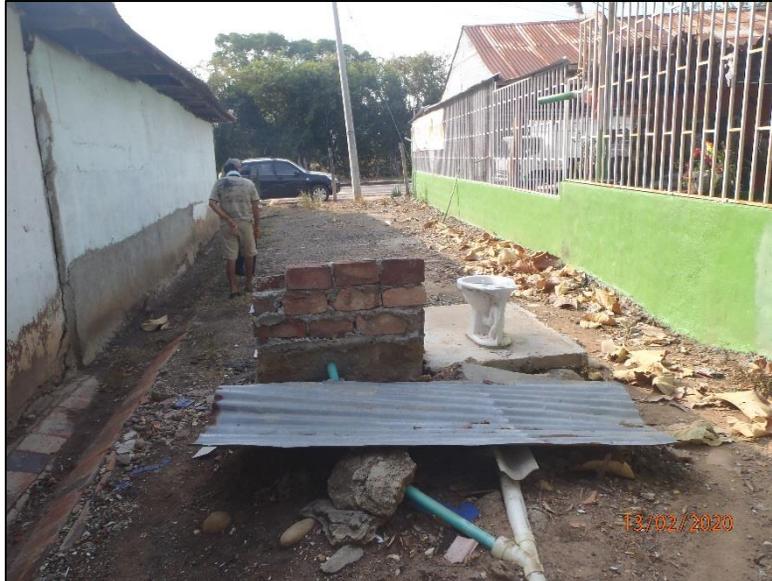
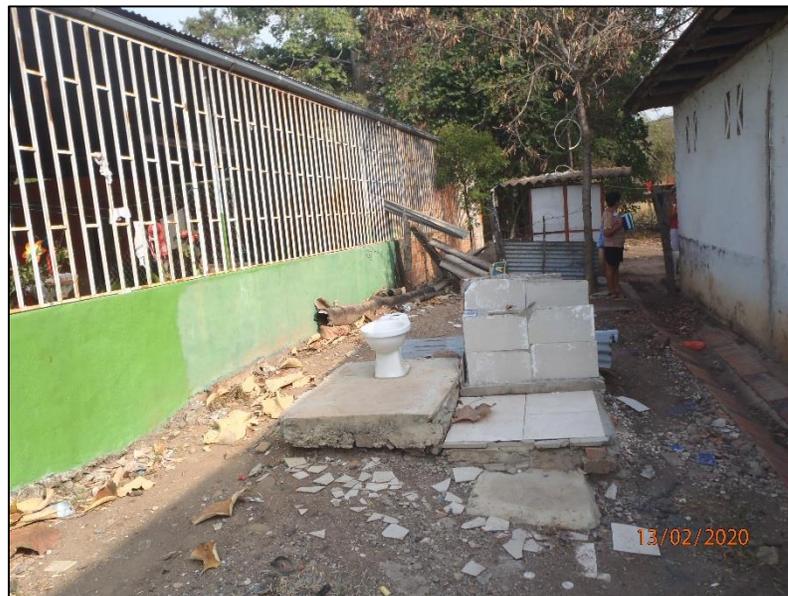
En la visita ocular del 13 de febrero de 2020 se encontró un sanitario con vestigios de plaquetas prefabricadas arrumadas, localizado en el costado sur-occidente del inmueble según registro fotográfico a continuación:

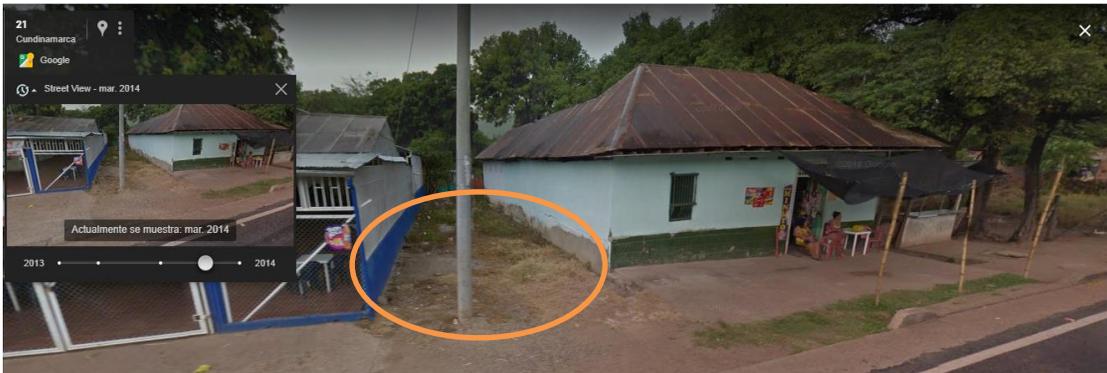
IMAGEN DE MARZO 2014

En el perímetro del lote en la visita del 13 de febrero de 2020 se encontró cerca con alambre de púa sobre postes de madera rolliza en muy regular estado y según fotos de Google Maps de 2013 y la fecha de la visita del 13 de febrero de 2020 se visualiza que ha sido la misma en todo el tiempo. Ver el registro fotográfico.

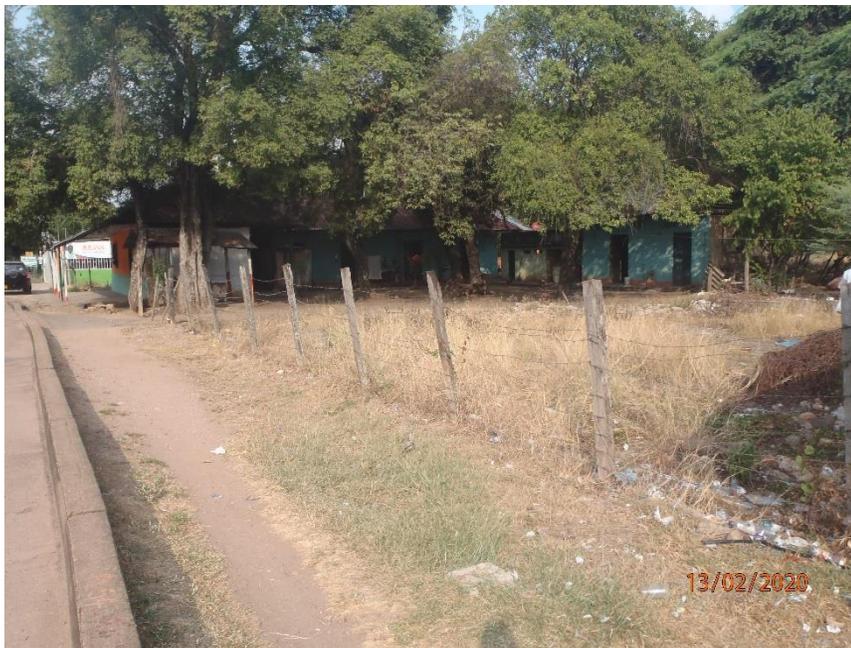
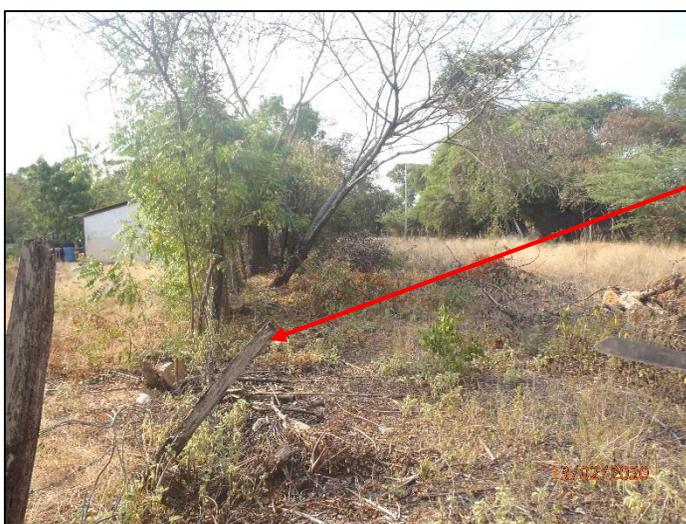
Costado Nor-Oriente

Cerca semi caída, alambres de púa oxidados.

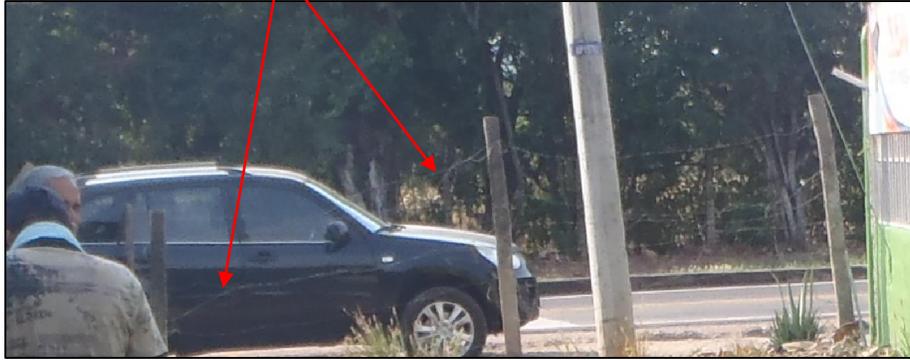
En este costado alambre sin templar.

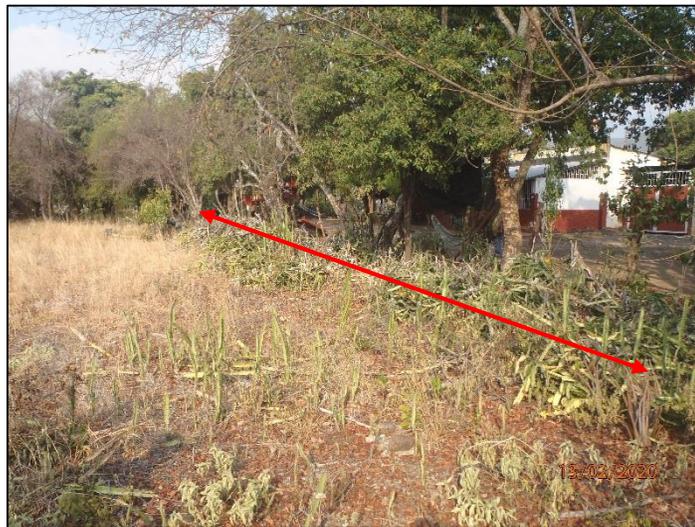
Costado Norte

La vetustez de la cerca supera los 15 años aproximadamente.

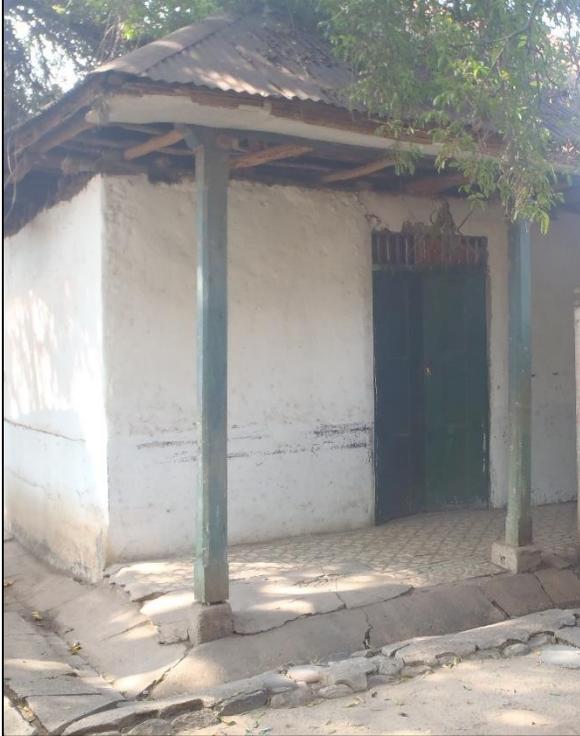
BALDOSA Y CIELORRASO

MUROS	PISO	CUBIERTA	OTROS
En bahareque	Baldosa cemento y cemento afinado	Teja en zinc soportada en madera rolliza.	Cieloraso en trípex, falso techo en mal estado y en partes cubierta a la vista.

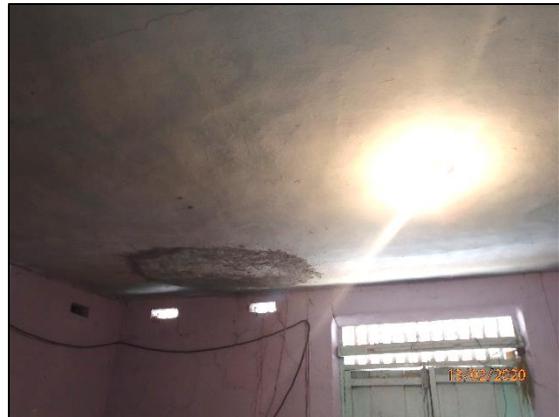
CIELORRASO DEL SALON

PISO	COLUMNAS	CIELORASO
Baldosa cemento y cemento afinado	Columna en madera que sostiene el alero.	Falso techo en mal estado y cubierta a la vista.

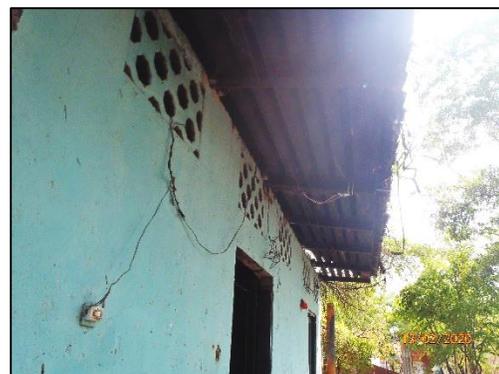
CIELORRASO CONSTRUCCION No. 3

MUROS	PISO	CUBIERTA	OTROS
En bahareque y celosías para su ventilación	Cemento afinado	Teja en asbesto cemento soportada en madera rolliza a la vista.	Puerta en madera, mesón en concreto, poseta y estufa en ladrillo de carbón.
