INFORME INVESTIGADOR DE CAMPO -FPJ-11-																							
Este informe será rendido por la Policía Judicial para aquellas tareas puntuales que no sean objeto de informe ejecutivo																							
Departamento			Tolima			Municipio			CHAPARRAL			Fecha			2017-12-30			Hora			1 5 2 7

1 REALIZAR INSPECCION AL LSITIO DEL HECHO ACOMPAÑADO DE PERITO EN ASUNTOS DE TRANSPORTE E DE ENERGIA, Y FOTOGRAFO PARA UBICAR EL SITIO EXACTO DEL HECHO Y DEFINIR LA NATURALEZA DE LA RED DE CONDUCCION DE ENERGIA QYE GENERO EL LAMENTABLE HECHO. - MEDIANTE LABORES DE CAMPO OBTENER CERTIFICACION SOBRE A QUIEN CORRESPONDE EL MANTENIMIENTO DE LA RED EN DONDE OCURRIO EL HECHO. - OBTENER MEDINATE LABORES DE CAMPO ENTREVISTAR DE LOS MORADORES DEL SECTOR AL PARECER DE LA NATURALEZA DEL DAÑO, CUANDO SUCEDIO Y SI SE REPORTO O NO A LA ENTIDAD ENCARGADA DEL MANETENIMIENTO. - MEDIANTE LABORES DE CAMPO DETERMINAR LA IDENTIFICACION E INDIVIDUALIZACION DE LOS OPERARIOS O FUNCIONARIOS ENCARGADOS DEL MANTENIMIENTO Y ARREGLO DE LA REDQUE OCSIONO EL DAÑO. - OBTENER COPIA DEL REGLAMENTO Y PROTOCOLO PREVISTO POR LA ENTIDAD PRESTADORA DEL SERVICIO PARA ESTE EVENTO.

7. Resultados de la actividad investigativa (Descripció

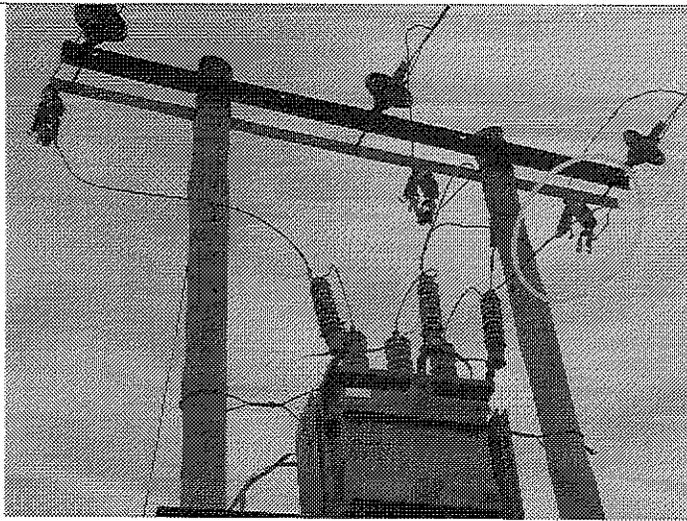
IMAGEN 07. Se observa en la parte posterior del transformador fecha de vencimiento 04-17 y en círculo color anaranjado protección abierto sin el correspondiente termofundente que alimenta en alta el transformador

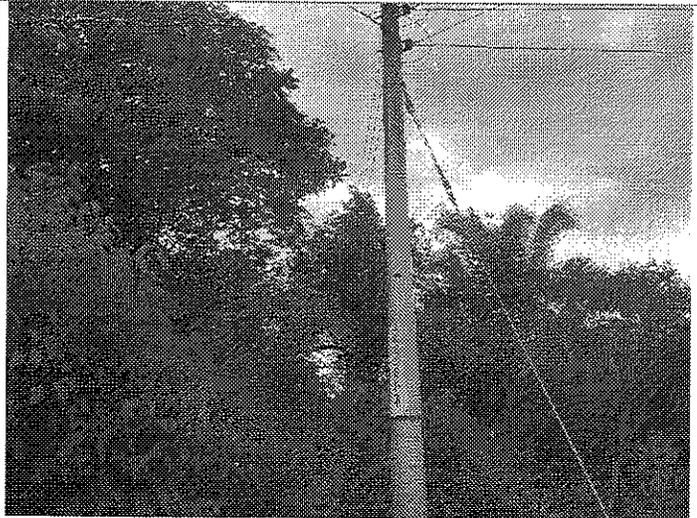
IMAGEN 11. Complemento imagen 10 Se observa estructura eléctrica consistente en un poste de fibra identificado con el número 3495061 de Enertolima, vestido con perchas y templetes con tres conductores ACSR estructura desde donde parte el vano que pasa sobre el rio Tuluni lugar del hecho.

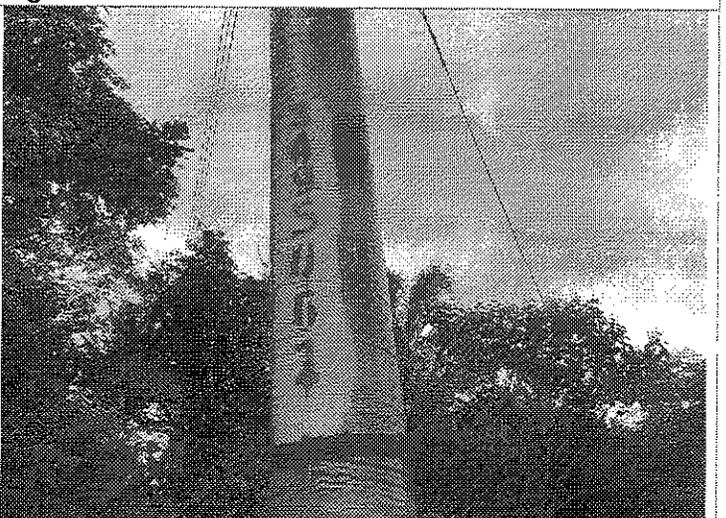
IMAGEN 12 Complemento imagen 10 Se observa poste de fibra identificado con el número 3495061 de Enertolima

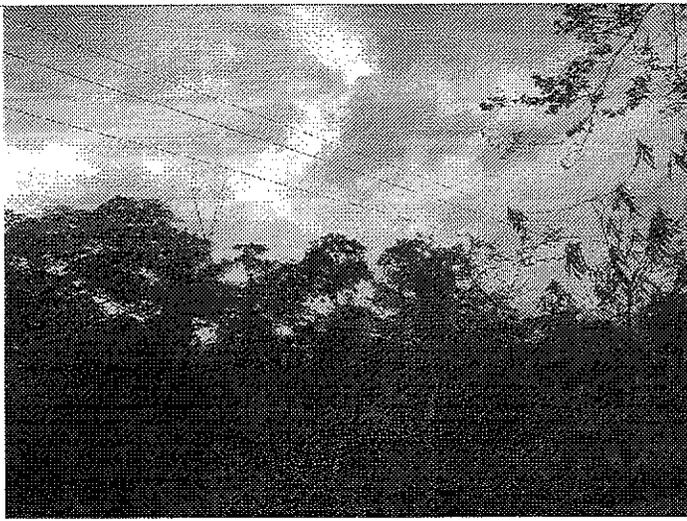
IMAGEN 013. Se observa vano con tres conductores ACSR entre las estructuras número 3495061 de Enertolima y la estructura poste No. 220 de Enertolima con ramas de árboles cercanos a los conductores. Toma hecha hacia el lado de la escuela

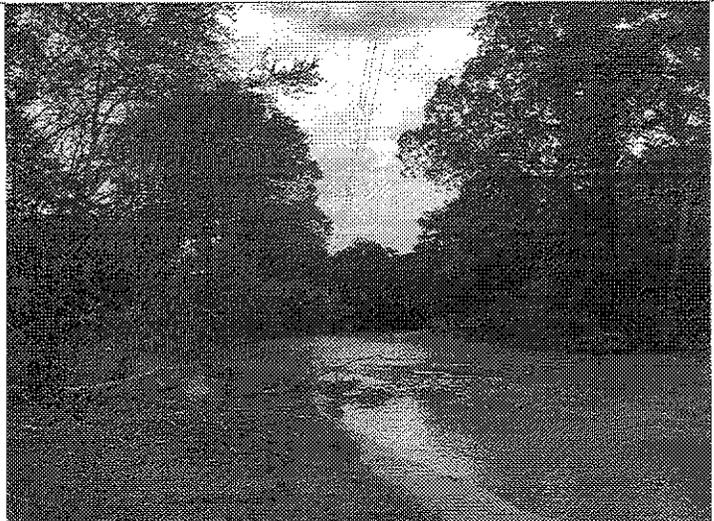
IMAGEN 014 Se observa vano con tres conductores ACSR entre las estructuras número 3495061 y la estructura poste No. 220 de Enertolima con ramas de árboles cercanos a los conductores. Toma hecha hacia el lado de los usuarios finales

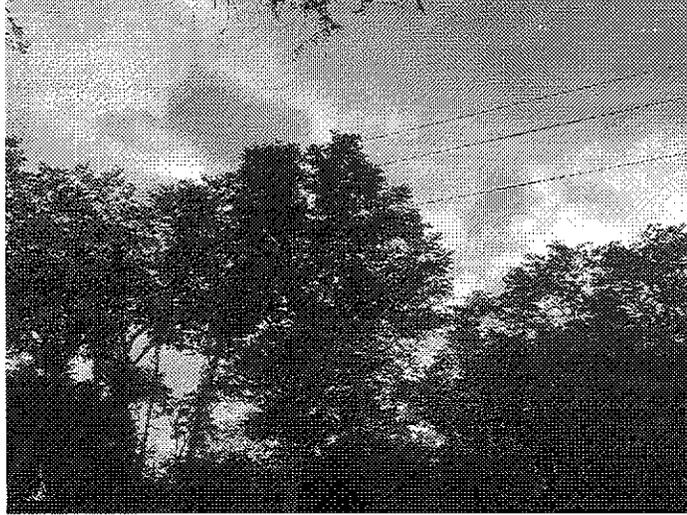
IMAGEN 15. Se observa empalme físico en dos de los conductores ACSR entre las estructuras número 3495061 y la estructura poste No. 220 de Enertolima.

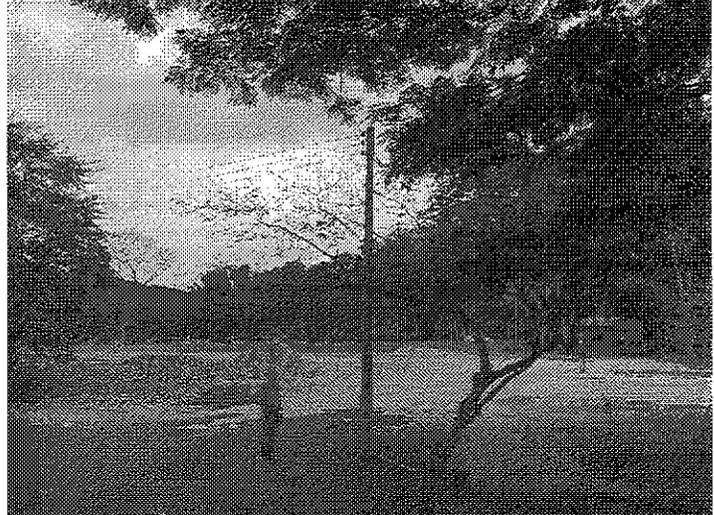
IMAGEN 016. Se observa la estructura poste No. 220 compuesta de poste de cemento, perchas y templete de Enertolima que soporta el vano de paso del río Tuluni. Con circuito en tres cables ACSR que parten hacia los usuarios finales usuario Mario Méndez con código de cuenta 417482 y Mario Méndez con código de cuenta 417482

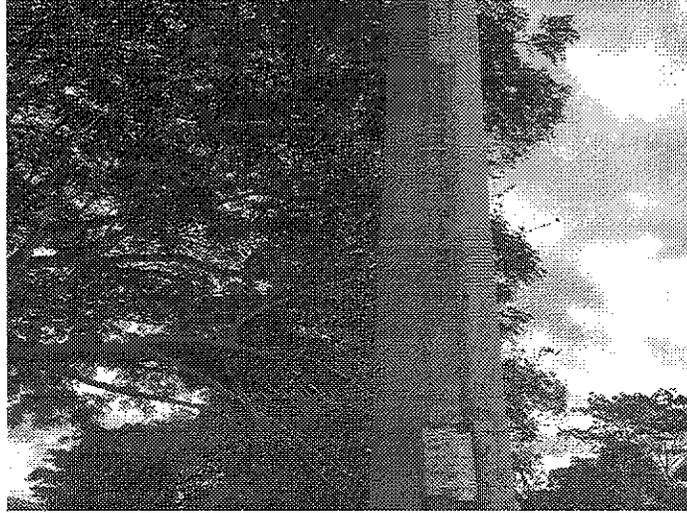
IMAGEN 17. Complemento imagen 016 poste No. 220 de Enertolima

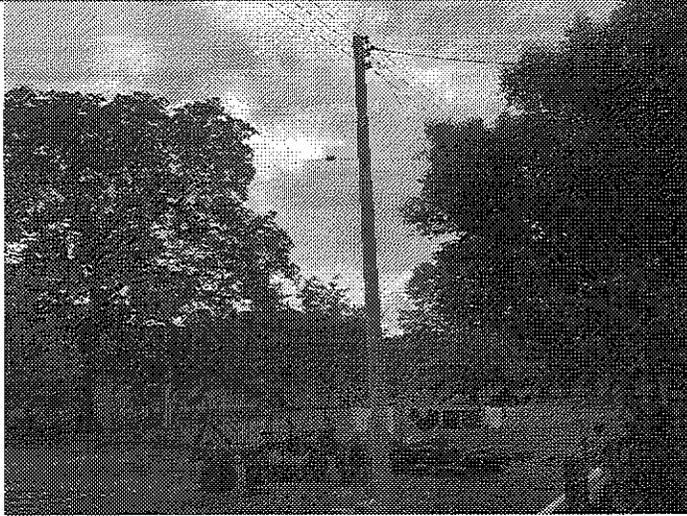
IMAGEN 021. Se observa estructura de paso de ramal con tres conductores ACSR punto de conexión al usuario Mario Méndez con código de cuenta 417482

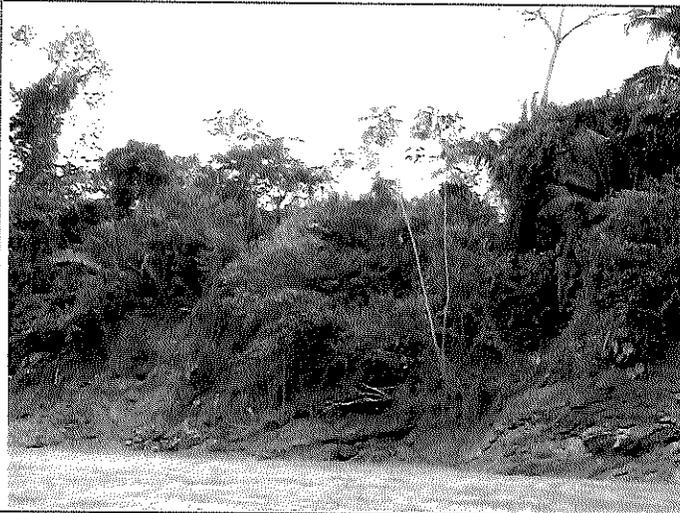
IMAGEN 07. Tomada en el mismo sector vista hacia la ribera derecha del río Tului, en esta inspección se verifica el paso de tres cuerdas de conducción de fluido eléctrico justamente por encima del tramo del río donde los menores se encontraban de baño.

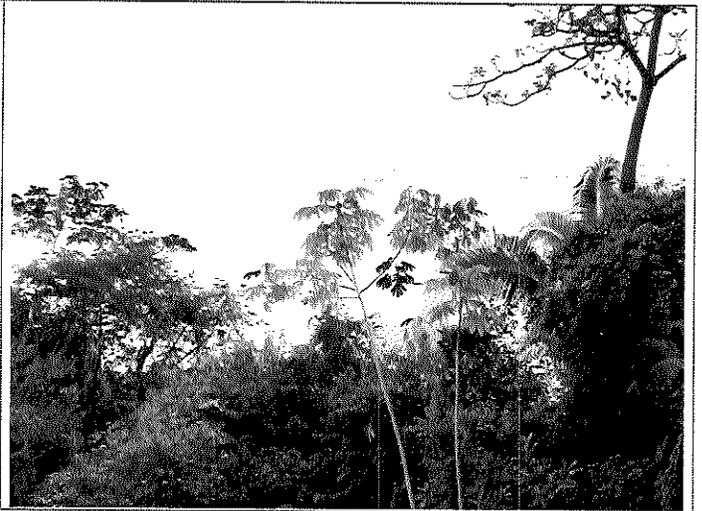
IMAGEN 08. Acercamiento hacia la parte alta de la vegetación de la margen derecha del río, por donde se ven las tres cuerdas, antes mencionadas.

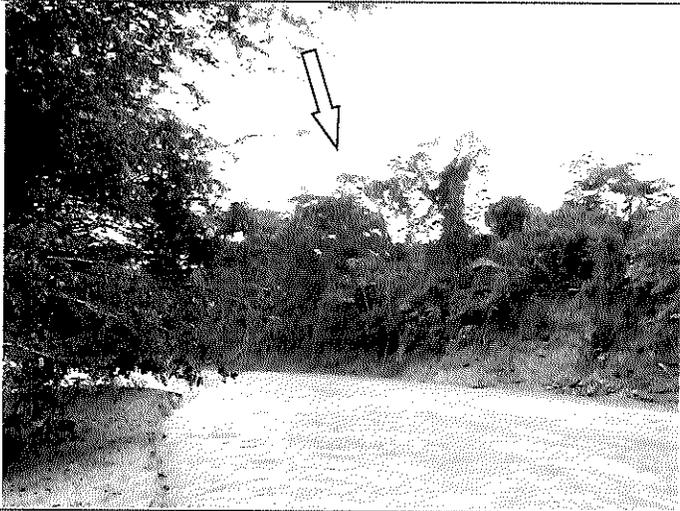
IMAGEN 09. Vista desde el sector donde había sido ubicado el fogón, se muestra el tramo del río donde los menores estaban de baño, la flecha señala por donde pasan las cuerdas del fluido eléctrico.

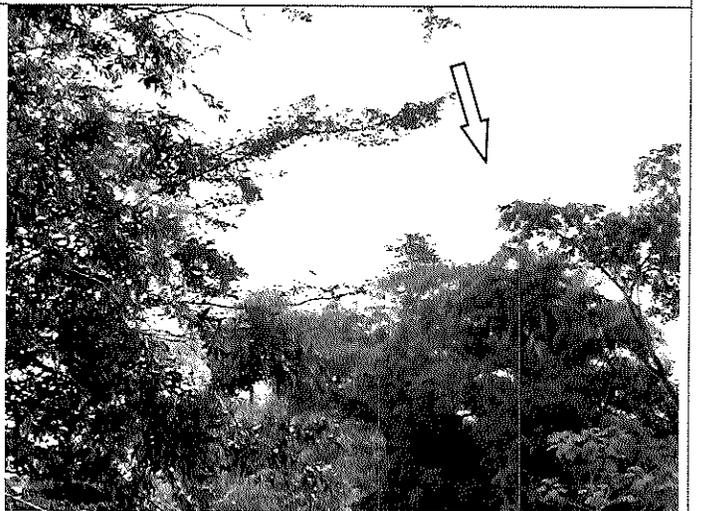
IMAGEN 10. Acercamiento hacia dicho espacio por donde pasan las cuerdas, indicadas con la flecha.

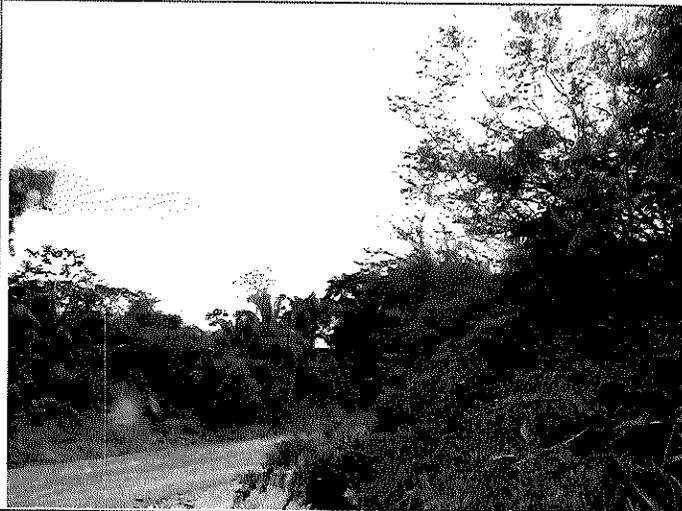
IMAGEN 13. En el mismo sector y desde otro ángulo se muestra el lecho del río y en la parte alta las líneas eléctricas indicas con la flecha.

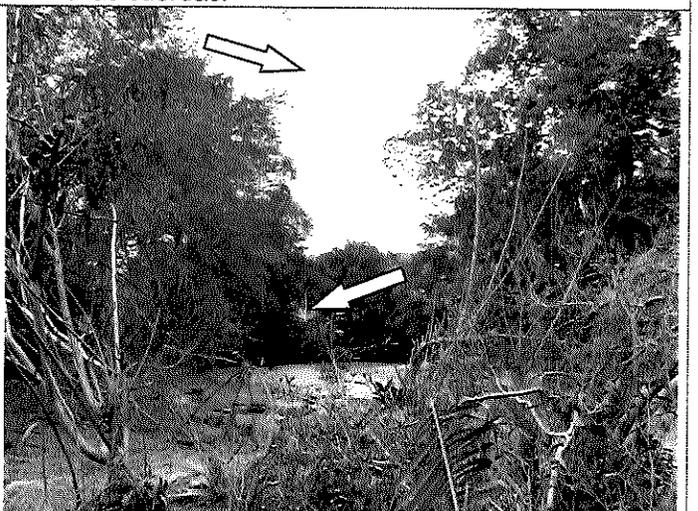
IMAGEN 16. Desde el mismo sector con vista hacia donde sigue el curso de las aguas del río Tuluní, se indica la continuidad de las líneas de conducción eléctrica y el siguiente poste después del río.

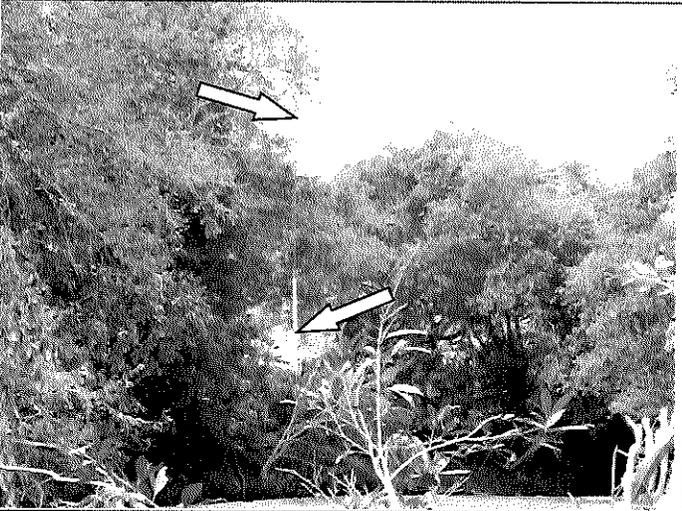
IMAGEN 17. Acercamiento hacia la ubicación de dicho poste, las flechas indican las cuerdas y el poste.

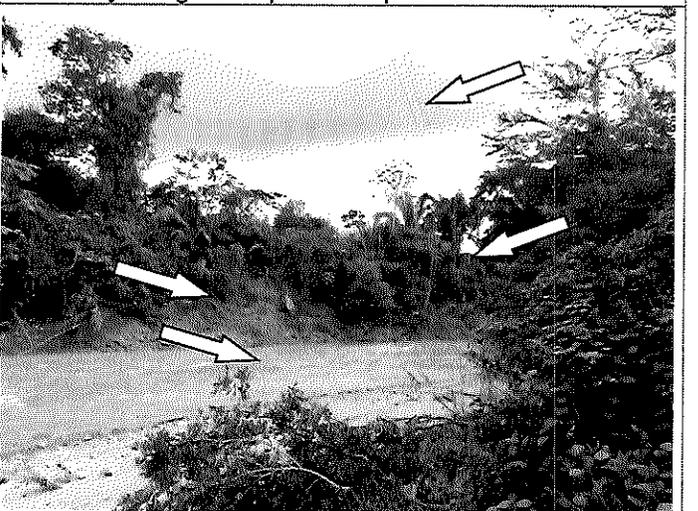
IMAGEN 18. En el mismo lugar se muestra el sector del río donde fue rescatado el menor Daniel Felipe Monroy Devia y donde fue puesta la cruz, señalados con las flechas de la izquierda; y las líneas de conducción eléctrica y el otro poste, señalados con las flechas de la derecha.

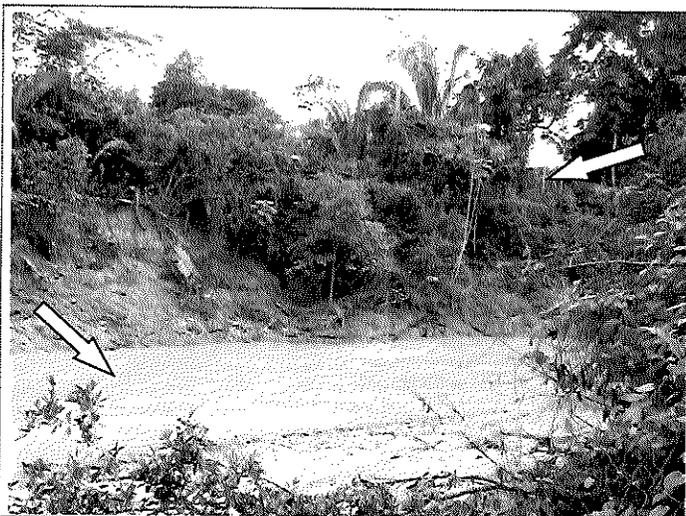
IMAGEN 19. Toma con acercamiento hacia este sector del río Tuluní, a la izquierda se indica donde fue rescatada la víctima, a la derecha se indica el poste que soporta las cuerdas.

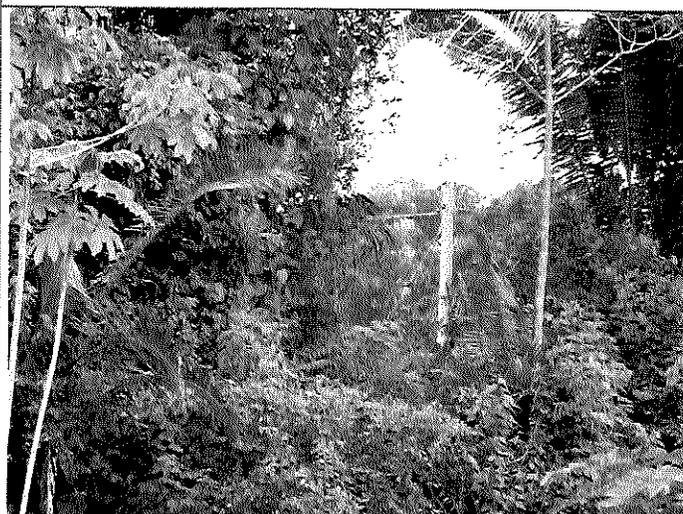
IMAGEN 21. Con mayor acercamiento se muestra el poste más cercano al lugar de los hechos y que sostiene las cuerdas del fluido eléctrico, que pasan por sobre el espacio del río en sentido del suroccidente al nororiente.

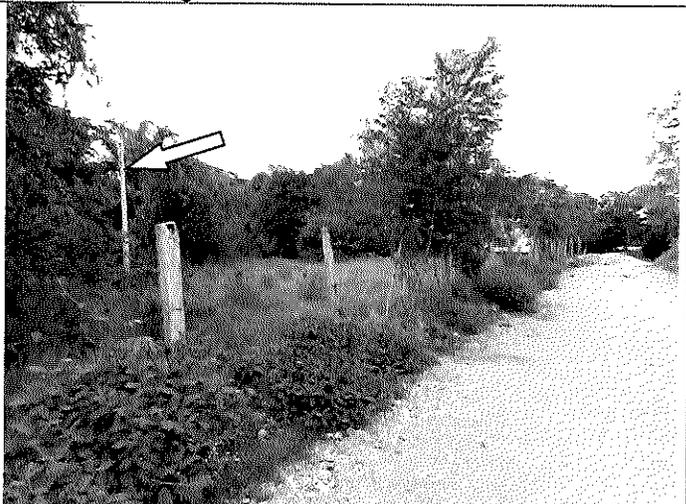
IMAGEN 22. Tomada por la vía que conduce hacia la institución educativa Medalla Milagrosa, la flecha indica el poste visto en la imagen anterior, a la izquierda se ubica el lecho del río Tuluní y lugar de los hechos.

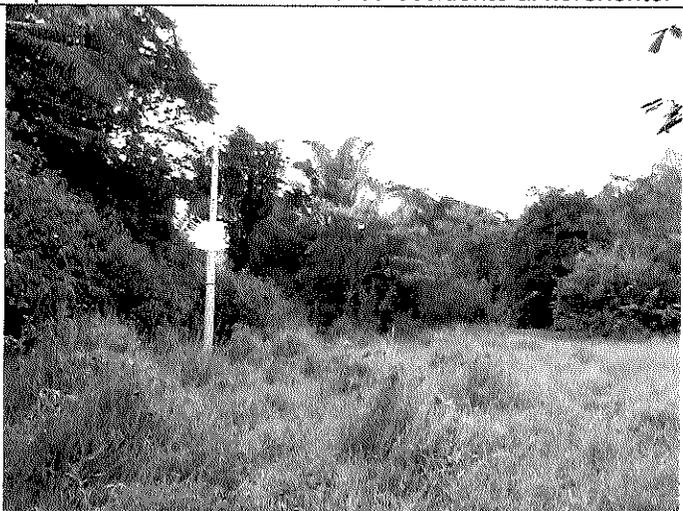
IMAGEN 23. Vista desde la vía frente a este poste que recibe las líneas eléctricas y las bifurca.

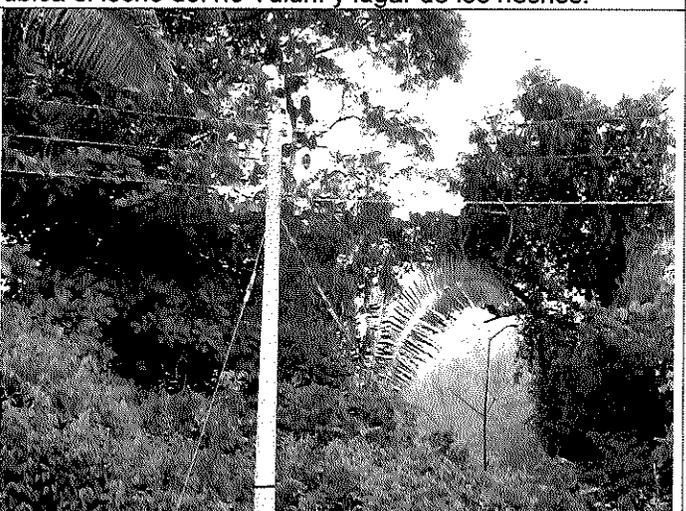
IMAGEN 24. Acercamiento hacia la parte alta de este poste, donde se ve la sujeción de las cuerdas del fluido eléctrico.

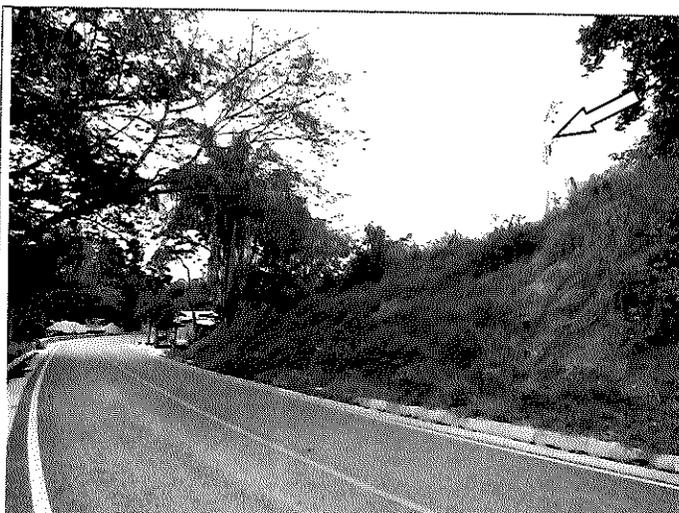
IMAGEN 25. Tomada por la curva de la vía vista yendo hacia Chaparral, en el sector del balneario Tuluní, ubicado más arriba y hacia el occidente del lugar de los hechos, la flecha indica el transformador que reparte la energía eléctrica en ramal para este sector de la vereda.
