INFORME TÉCNICO - PERICIAL DE RECONSTRUCCIÓN DE ACCIDENTE DE TRÁNSITO R. A. T[®] 2

VEHÍCULO No. 1: MOTOCICLETA, HONDA CB190, modelo 2018, color amarilla, placa NOB 16E.

INFORME No. 190829608

CLASE DE ACCIDENTE: CHOQUE CON SEMOVIENTE.

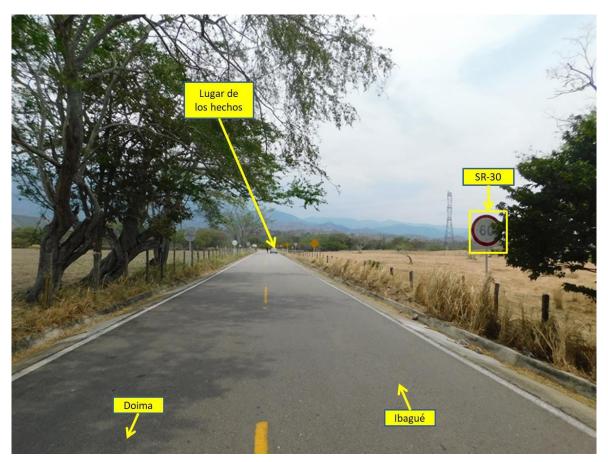
FOTOGRAFÍA No. 1 PANORÁMICA: En esta fotografía tomada por el equipo de IRS Vial en sentido Doima – Ibagué a la altura del km 0 + 200 m, se aprecian las características generales de la vía, en la cual se encuentra demarcación horizontal de línea amarilla segmentada y líneas de borde, con señalización vertical SR-30 "Velocidad máxima 60 km/h"; en este sentido se desplazaba el vehículo No. 1 (Motocicleta).

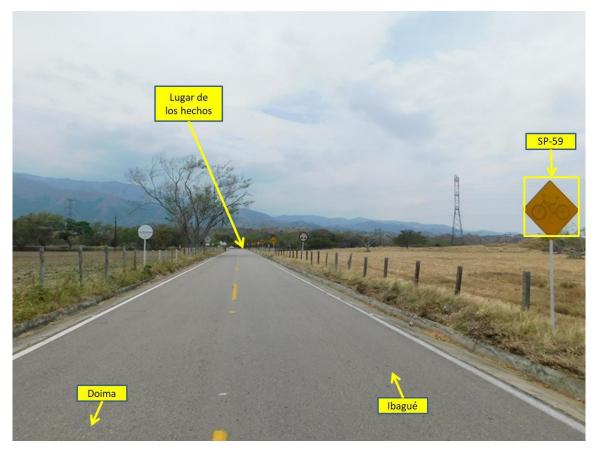
FOTOGRAFÍA No. 2 <u>PANORÁMICA</u>: En esta fotografía tomada por el equipo de IRS Vial en sentido Doima – Ibagué a la altura del km 0 + 190 m, se aprecian las características generales de la vía, en la cual se encuentra demarcación horizontal de línea amarilla segmentada y líneas de borde, con señalización vertical SP-59 "Ciclistas en la vía"; en este sentido se desplazaba el vehículo No. 1 (Motocicleta).

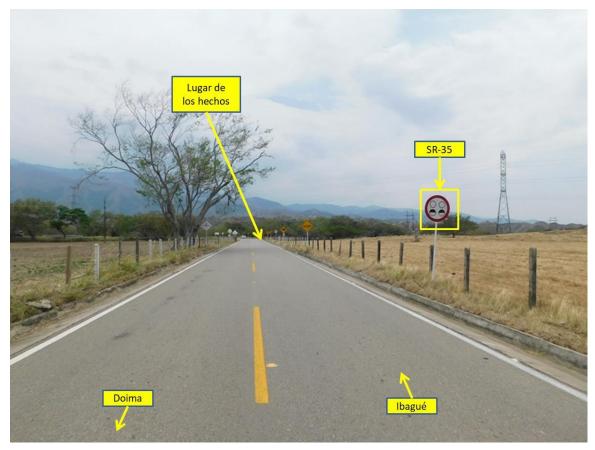
FOTOGRAFÍA No. 3 PANORÁMICA: En esta fotografía tomada por el equipo de IRS Vial en sentido Doima – Ibagué a la altura del km 0 + 160 m, se aprecian las características generales de la vía, en la cual se encuentra demarcación horizontal de línea amarilla segmentada y líneas de borde, con señalización vertical SR-35 "Circulación de luces bajas"; en este sentido se desplazaba el vehículo No. 1 (Motocicleta).

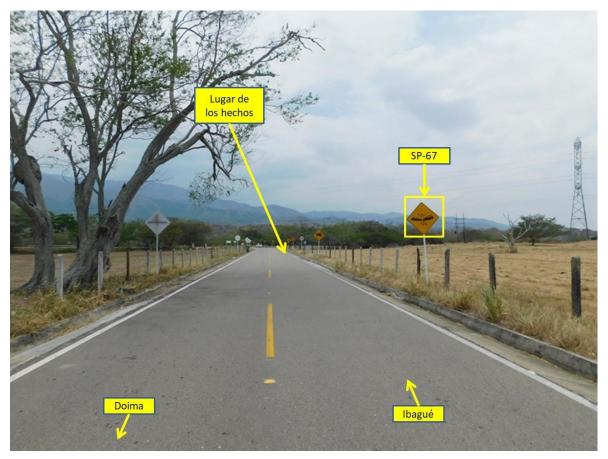
FOTOGRAFÍA No. 4 PANORÁMICA: En esta fotografía tomada por el equipo de IRS Vial en sentido Doima – Ibagué a la altura del km 0 + 130 m, se aprecian las características generales de la vía, en la cual se encuentra demarcación horizontal de línea amarilla segmentada y líneas de borde, con señalización vertical SP-67 "Riesgo de accidente"; en este sentido se desplazaba el vehículo No. 1 (Motocicleta).

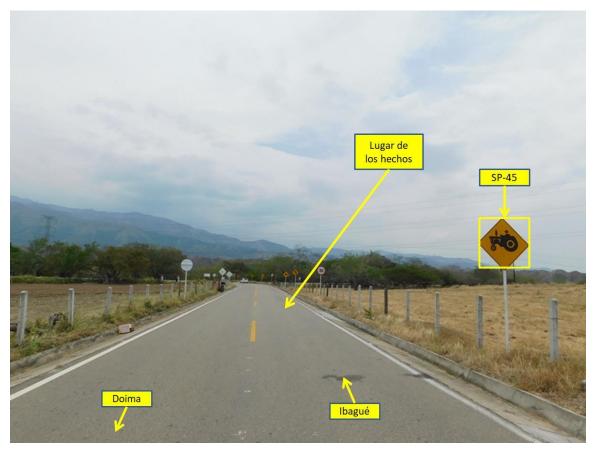
FOTOGRAFÍA No. 5 PANORÁMICA: En esta fotografía tomada por el equipo de IRS Vial en sentido Doima – Ibagué a la altura del km 0 + 100 m, se aprecian las características generales de la vía, en la cual se encuentra demarcación horizontal de línea amarilla segmentada y líneas de borde, con señalización vertical SP-45 "Maquinaria agrícola en la vía"; en este sentido se desplazaba el vehículo No. 1 (Motocicleta).

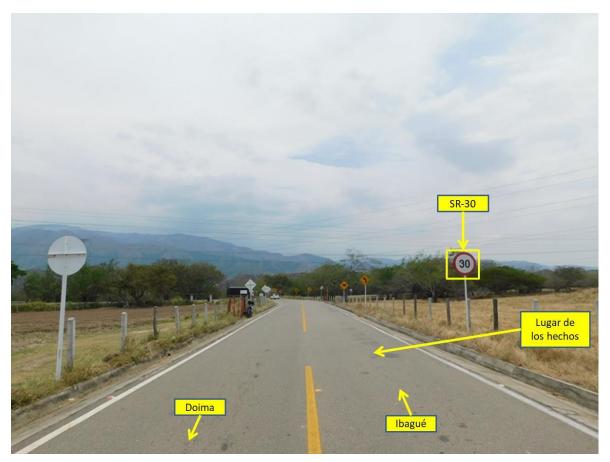
FOTOGRAFÍA No. 6 PANORÁMICA: En esta fotografía tomada por el equipo de IRS Vial en sentido Doima – Ibagué a la altura del km 0 + 070 m, se aprecian las características generales de la vía, en la cual se encuentra demarcación horizontal de línea amarilla segmentada y líneas de borde, con señalización vertical SR-30 "Velocidad máxima 30 km/h"; en este sentido se desplazaba el vehículo No. 1 (Motocicleta).

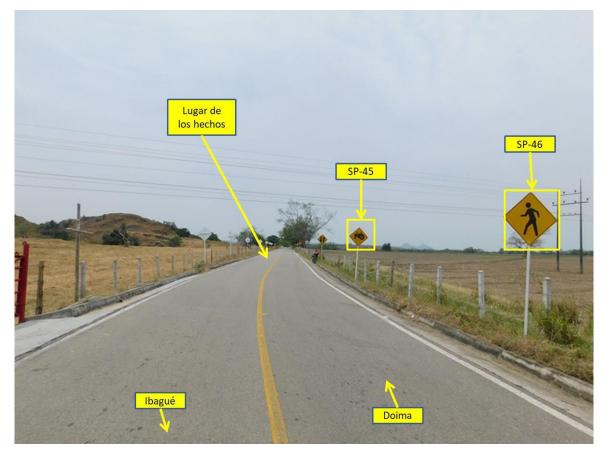
FOTOGRAFÍA No. 7 PANORÁMICA: En esta fotografía tomada por el equipo de IRS Vial en sentido Ibagué - Doima a la altura del km 0 + 030 m, se aprecian las características generales de la vía, en la cual se encuentra demarcación horizontal de línea amarilla continua y líneas de borde, con señalización vertical SP-46 "Peatones en la vía" y SP-45 "Maquinaría agrícola en la vía".

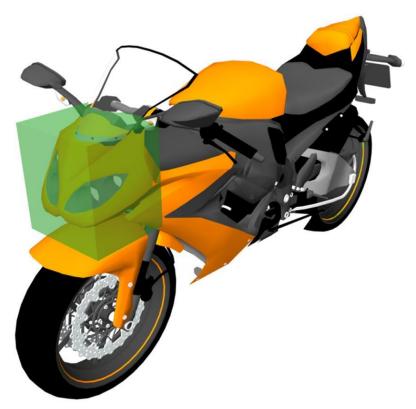
IMAGEN No. 8: En esta imagen se indica con el recuadro verde la ubicación de los daños o la evidencia en la motocicleta.

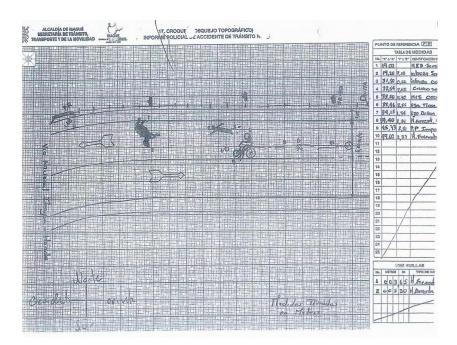
- Características y geometría de la vía.
- Motocicleta en posición final.
- Occiso en posición final.
- Semoviente en posición final NE1154.
- Huella de frenado de 3,65 m.
- Huella de arrastre metálico de 5,3 m.
- Punto de referencia.
- Sentido vehicular.

IMAGEN No. 9: En esta imagen se muestra el croquis realizado por la autoridad de tránsito.

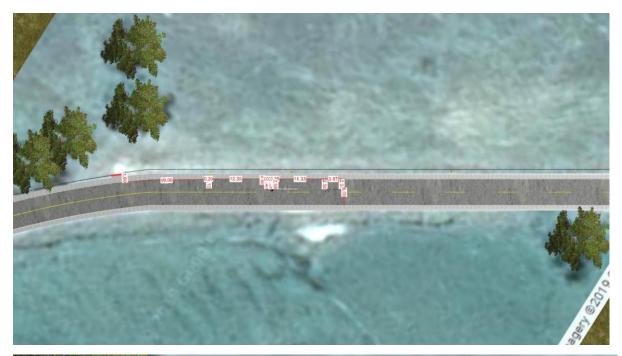
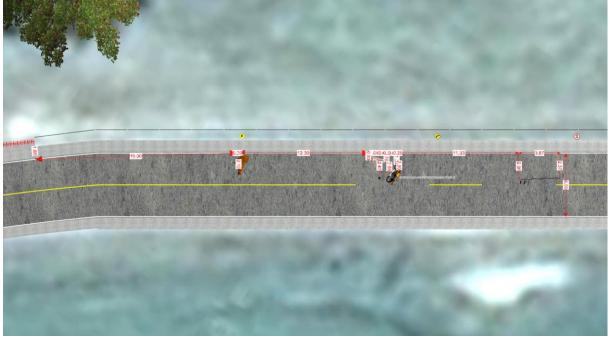
IMAGEN 10: En estas imágenes, vista en planta se observan las evidencias diagramadas en el croquis de la autoridad.

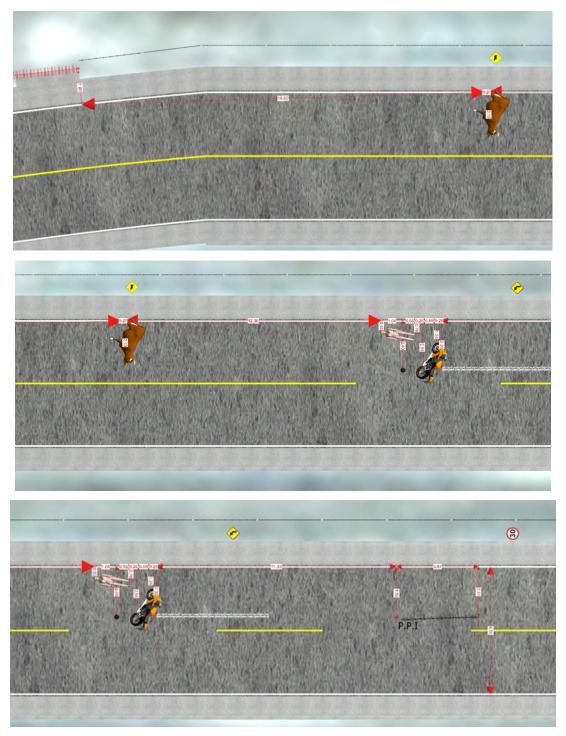
IMAGEN 11: En estas imágenes, vista en planta se observan las evidencias diagramadas en el croquis de la autoridad.

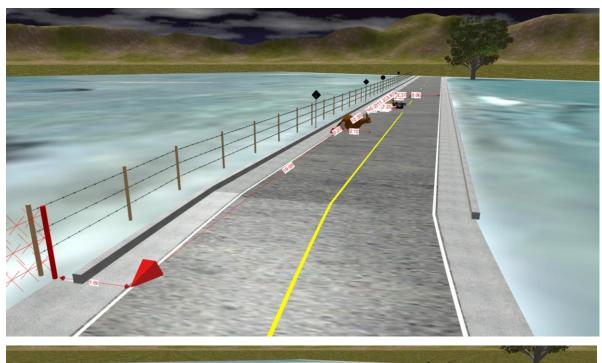
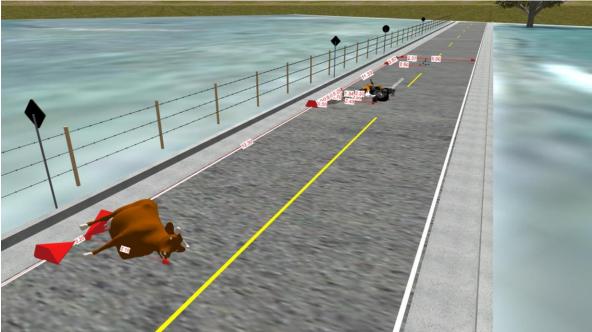
IMAGEN No. 12: En estas imágenes en 3D se aprecian las evidencias diagramadas en el croquis del informe de la autoridad.

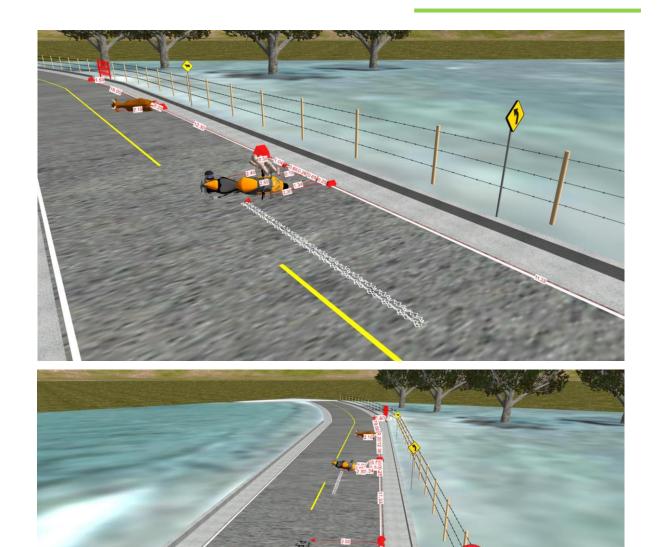
IMAGEN No. 13: En estas imágenes en 3D se aprecian las evidencias diagramadas en el croquis del informe de la autoridad.

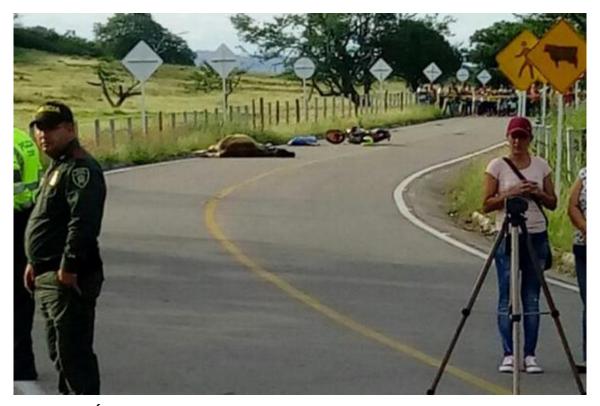
FOTOGRAFÍA No. 8 <u>PLANO GENERAL:</u> En esta fotografía se observan las posiciones finales de los involucrados.

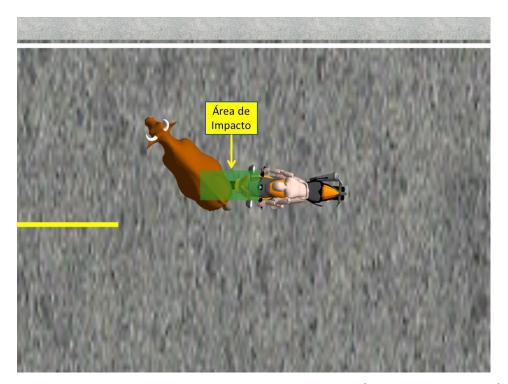
IMAGEN No. 14: En esta imagen se muestra la posición relativa del vehículo al momento del impacto con el semoviente si éste último se desplaza de izquierda a derecha.

El área de 1,0 X 0,5 m, indica que en cualquier punto de ésta área se pudo presentar el impacto, la cual se encuentra ubicada sobre el carril derecho en sentido Doima – Ibagué, es decir en el carril de desplazamiento de la motocicleta.

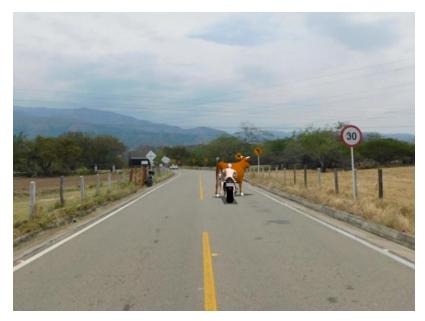
IMAGEN No. 15: En esta imagen se muestra la posición relativa del vehículo al momento del impacto con el semoviente si éste último se desplaza de izquierda a derecha.

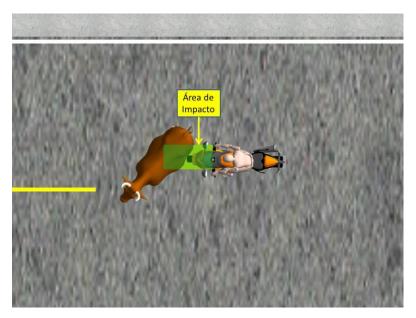
IMAGEN No. 16: En esta imagen se muestra la posición relativa del vehículo al momento del impacto con el semoviente si éste último se desplaza de derecha a izquierda.

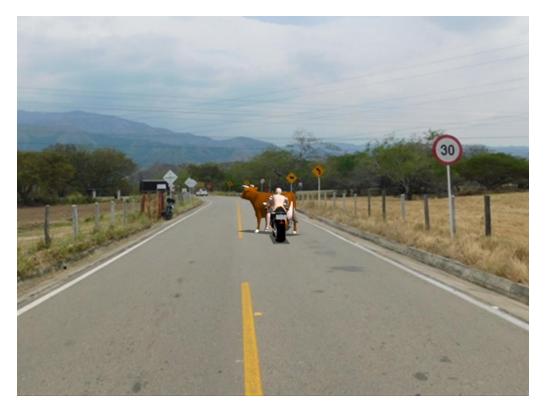
IMAGEN No. 17: En esta imagen se muestra la posición relativa del vehículo al momento del impacto con el semoviente si éste último se desplaza de izquierda a derecha.

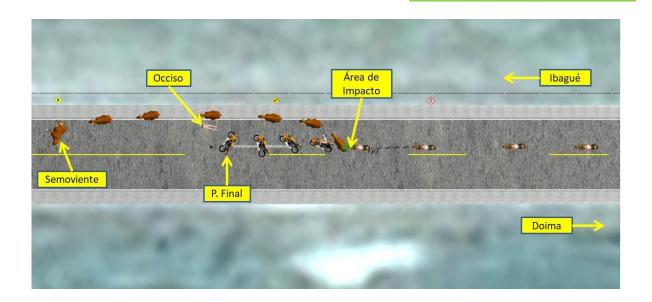
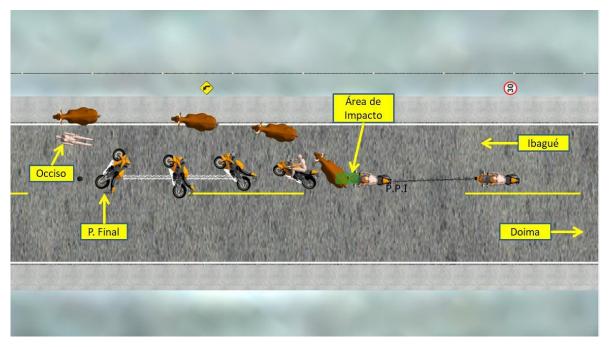
IMAGEN No. 19: En estas imágenes, vista en planta se observa la secuencia del siniestro, nótese el sentido de desplazamiento del vehículo, el desplazamiento del semoviente (izquierda a derecha), así como el área de impacto de color verde y el movimiento hasta sus posiciones finales.

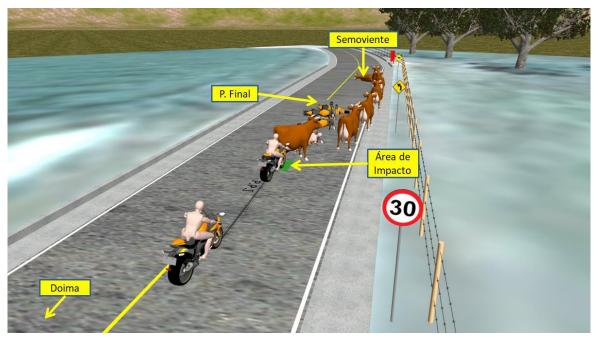
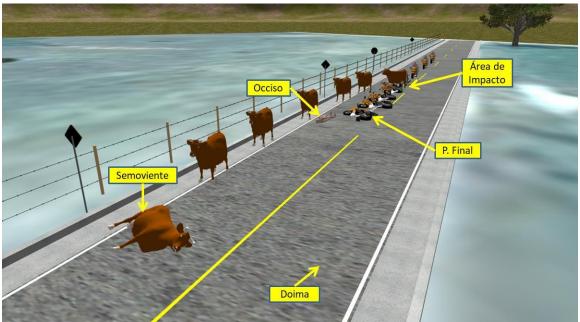
IMAGEN No. 20: En estas imágenes en 3D se aprecia la secuencia del siniestro, nótese el sentido de desplazamiento del vehículo, el desplazamiento del semoviente (izquierda a derecha), así como el área de impacto de color verde y el movimiento hasta sus posiciones finales.

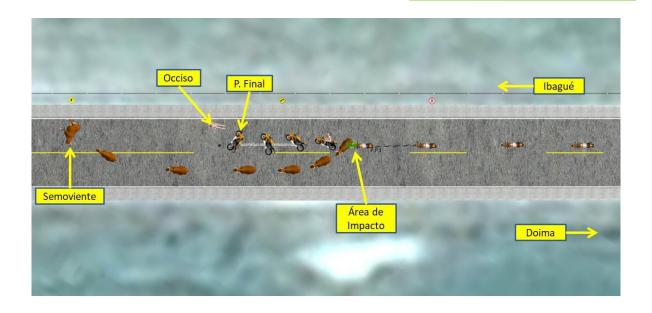
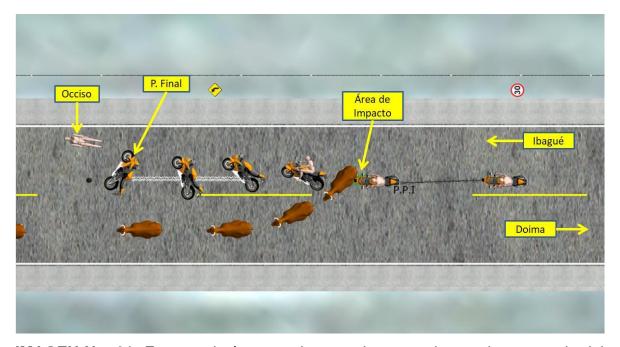
IMAGEN No. 21: En estas imágenes, vista en planta se observa la secuencia del siniestro, nótese el sentido de desplazamiento del vehículo, el desplazamiento del semoviente (derecha a izquierda), así como el área de impacto de color verde y el movimiento hasta sus posiciones finales.

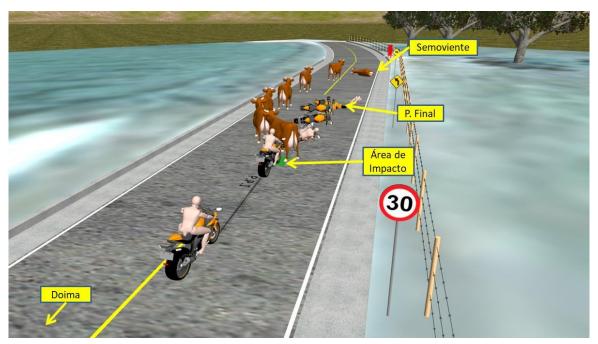
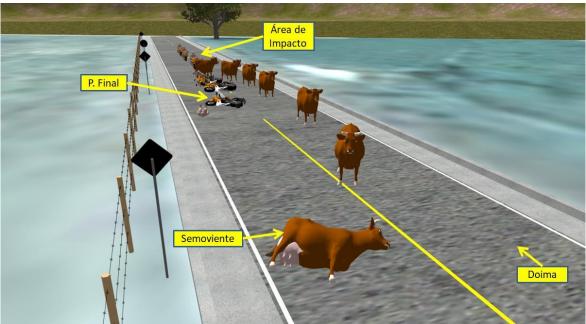
IMAGEN No. 22: En estas imágenes en 3D se aprecia la secuencia del siniestro, nótese el sentido de desplazamiento del vehículo, el desplazamiento del semoviente (derecha a izquierda), así como el área de impacto de color verde y el movimiento hasta sus posiciones finales.

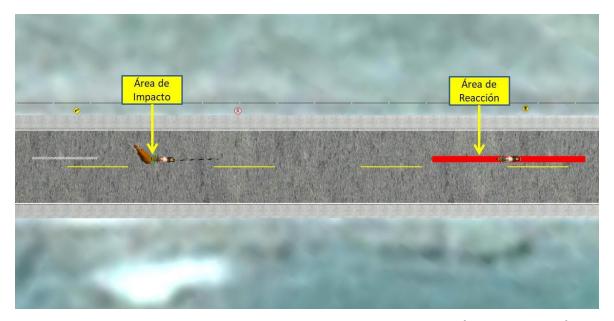
IMAGEN No. 23: En esta imagen vista en planta se aprecia el área de reacción de color rojo, así como el área de impacto de color verde.

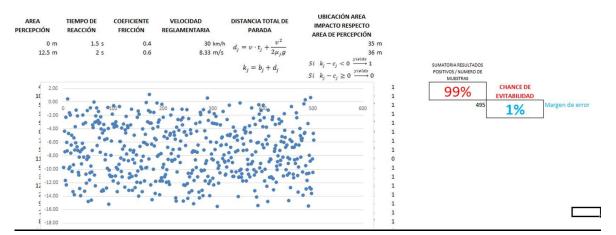
IMAGEN No. 24: En esta imagen se observa que el porcentaje de evitabilidad que tendría el conductor del vehículo No. 1 (Motocicleta) es de 99% si se desplaza a 30 km/h al momento de percibir el riesgo sobre la calzada.
