REF.: INFORME TECNICO DE EXPERTICIA DE LINDEROS, MEDIDAS Y CAVIDAD REAL DEL INMUEBLE, OBJETO DE UNA DEMANDA CON RADICADO N°08-638-31-89-001-2017-0019 DEL JUZGADO 1° PROMISCO DE SABANALARGA, ATLANTICO.

## II. DESCRIPCIÓN DEL ESTUDIO.

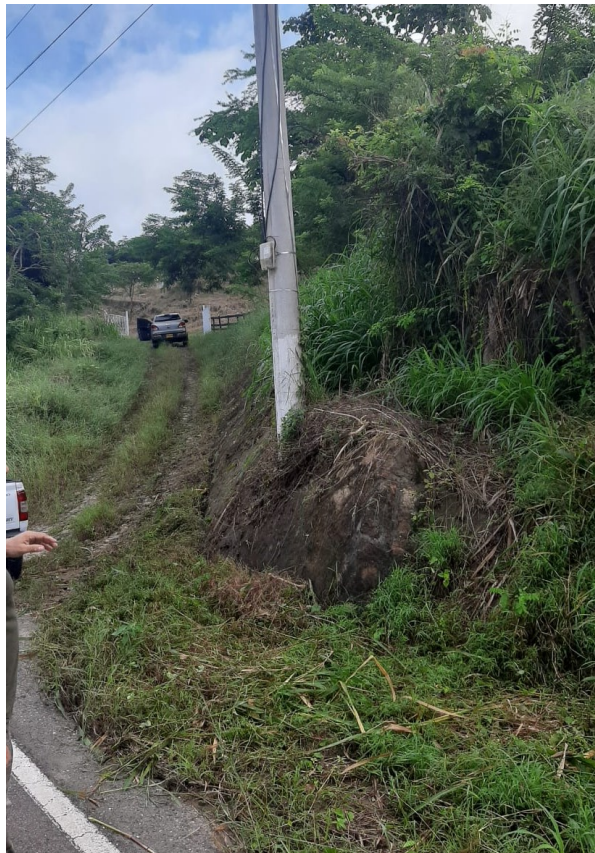
FOTO N°1

Para el inicio del trabajo solicitado, se requirió la realización de una visita previa al sitio físico antes mencionado (ver foto n°1), para el estudio pericial se conformó una comisión de topografía, compuesta por el Arquitecto Topógrafo Cesar Martínez García, Topógrafo Fernando Rojas Parga, Topógrafo Luis Jiménez y los equipos tecnológicos necesarios para esta labor, Estación Total digital entre otros.

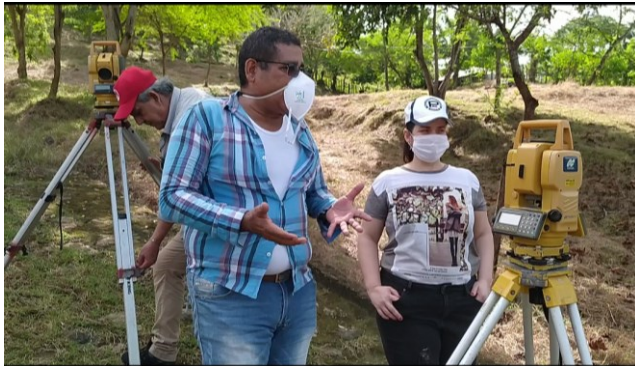
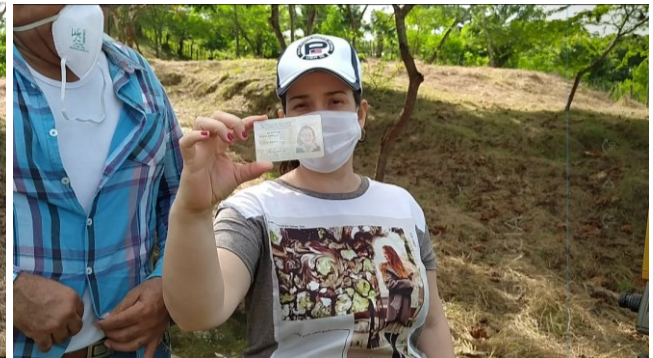
dar una hora de espera ósea postergar el inicio de la diligencia hasta las 9:00 a.m., en esta hora y ante la ausencia de la parte demandante, se procedió realizar una llamada por telefonía celular al móvil del señor Miguel Urbina, respondiendo que por ser una persona de la tercera edad, tiene dificultad para llegar al sitio, por lo tanto se procedió a iniciar la diligencia a las 9:30 a.m. de lo cual se informó mediante una llamada telefónica, a la secretaria del JUZGADO 1° PROMISCOU CIRCUITO DE SABANALARGA ATLANTICO (ver foto n°2 y 3).

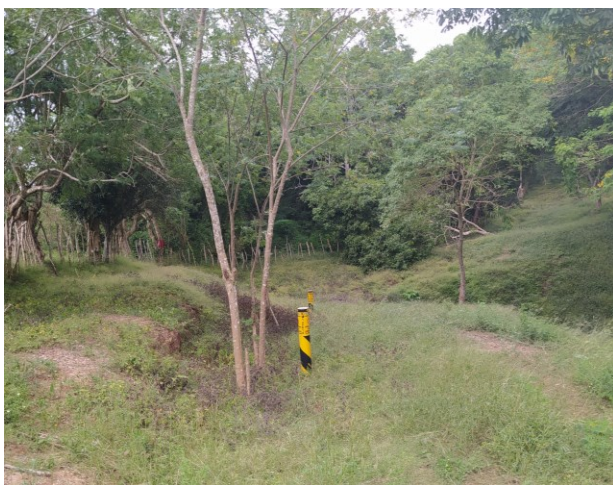
FOTO N°4.

A las 9:30 a.m. se inició el levantamiento topográfico desde LA ESQUINA formada por el sitio de contacto entre el lindero OESTE con el lindero NORTE, cerca de los tres mojones de señalización de la existencia del gaseoducto (ver foto n°4 y 5), que ocupa una servidumbre en el lote objeto de este estudio, seguidamente con estaca de madera y puntilla se materializó en el terreno dos puntos, que denominamos DELTA 1 y NORTE, que se ubicaron de manera arbitraria aproximadamente a 20 metros de la cerca y a 40 metros de los mojones del gasoducto y utilizando un dispositivo GPS tipo GARMY se obtuvieron las coordenadas de estos puntos para el inicio de poligonal con la estación total (ver grafica n° 4).

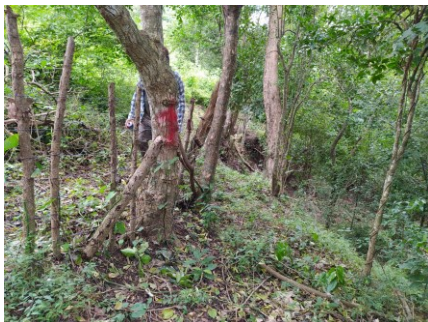
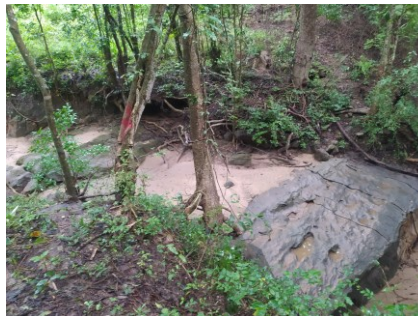
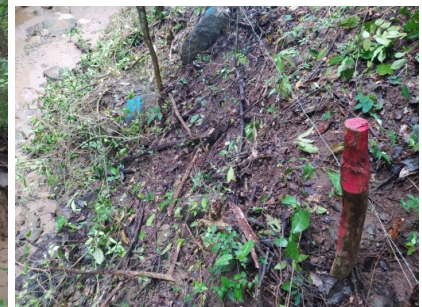
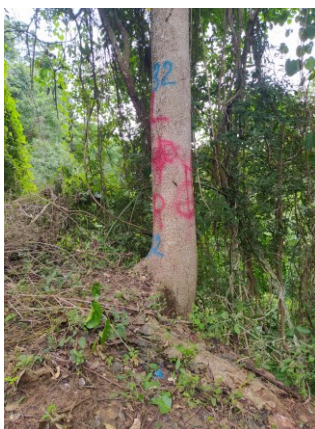
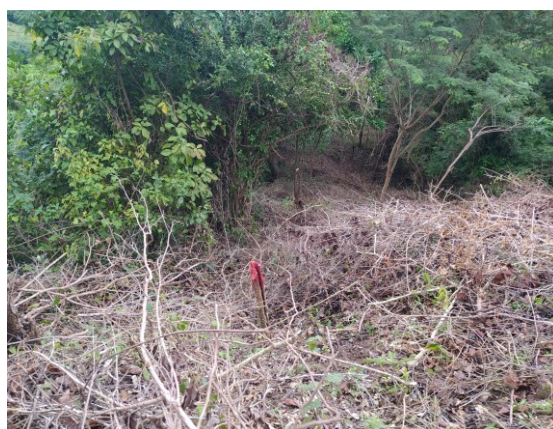
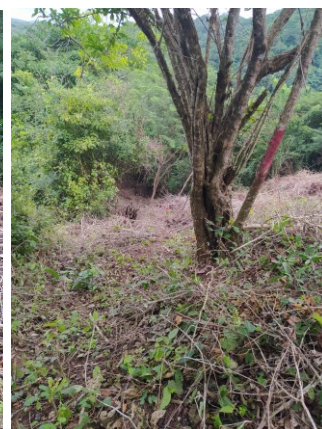
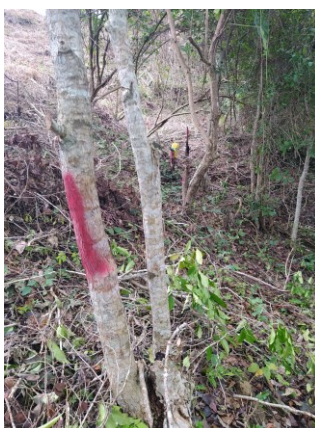
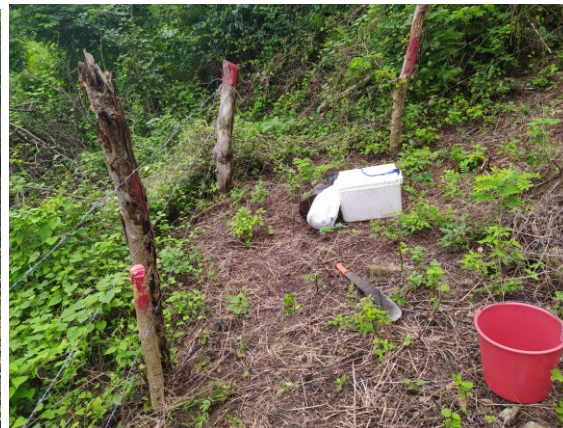
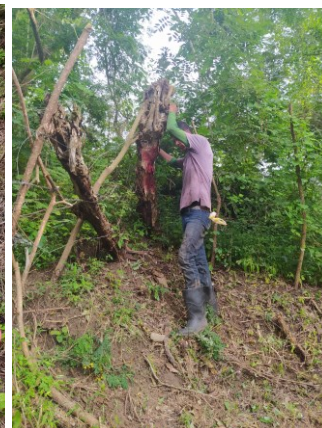
Inicialmente se realizó un recorrido por todo el perímetro del predio en estudio, en compañía de dos delegados de la señora Sandra Morón que conocen con exactitud el terreno y se procedió a colocar una señal con pintura color rojo y/o azul, en las madrinan que indican las esquinas ó cambios de dirección en el lindero, lo cual nos garantiza realizar la experticia por el lindero correcto del lote en estudio (ver fotos del n° 6 al 14).

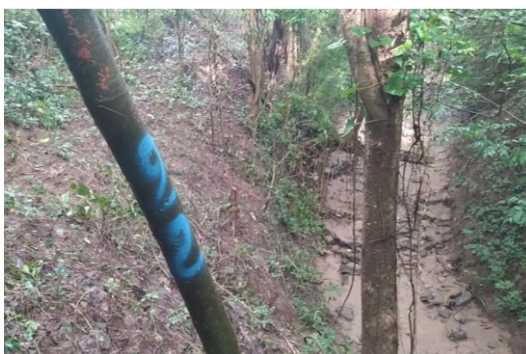
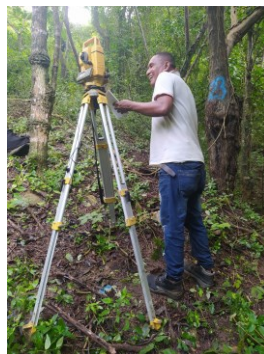
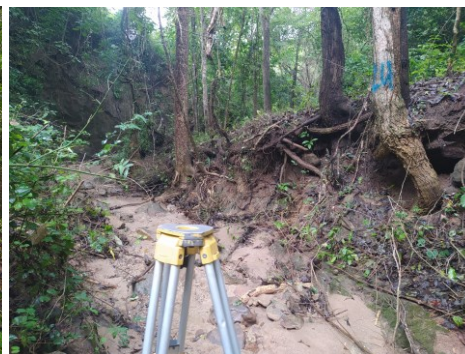
Se laboró el día 12, 13 de noviembre de 2020, en los que se levantó el lindero norte de longitud aproximada de 1168 metros lineales, este lindero se caracteriza por colindar con la orilla sur del arroyo Mayoyas (nombre según carta catastral Igac), se realizaron 24 vertices (deltas) numerados desde el n°1 hasta el n° 24, marcados con pintura, en testigos de maderas ó arboles cercanos (ver fotos n°15, 16 y 17) ;

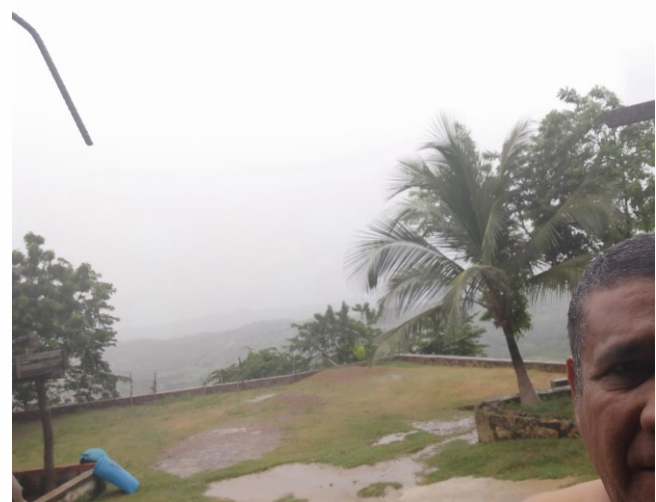
Foto n°18.

El día 14 de noviembre se continuaron labores, que se suspendieron a media mañana debido a que el ambiente se tornó lluvioso y de manera persistente, se extendió por varios días (ver foto n° 18).

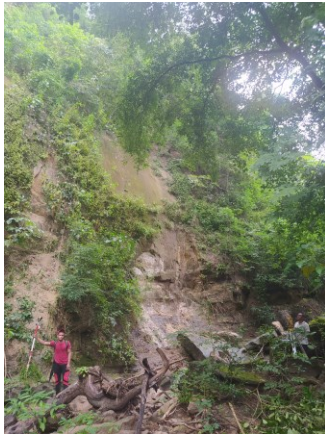
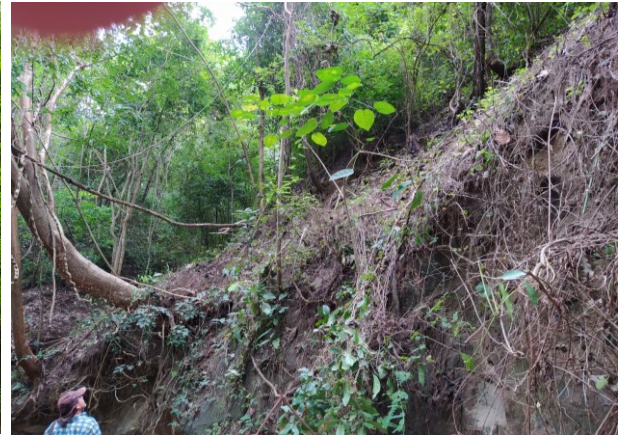
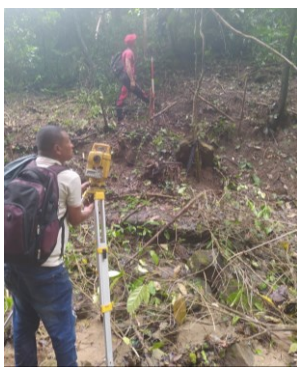
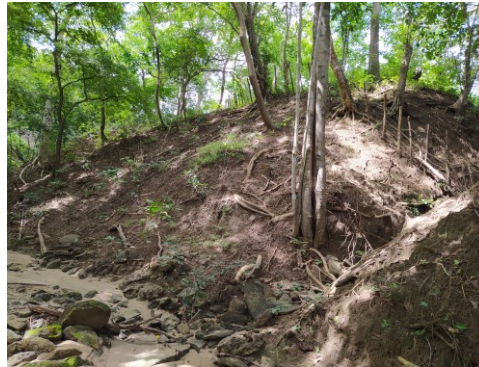
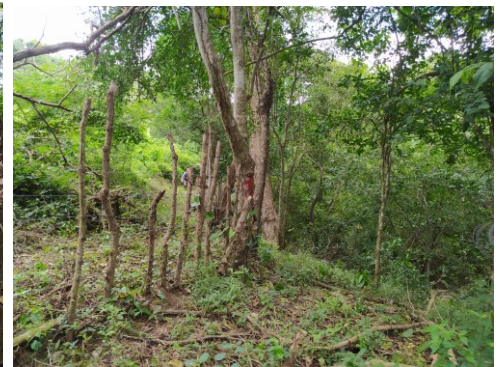
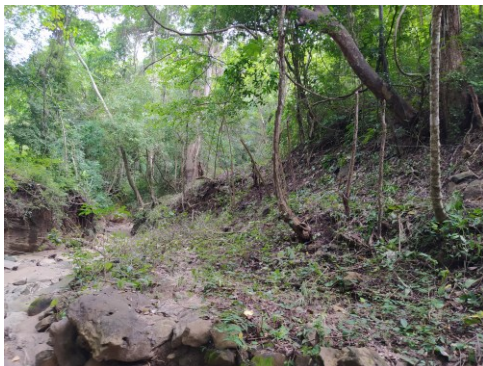
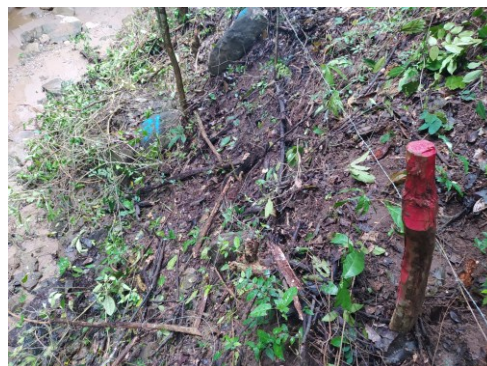
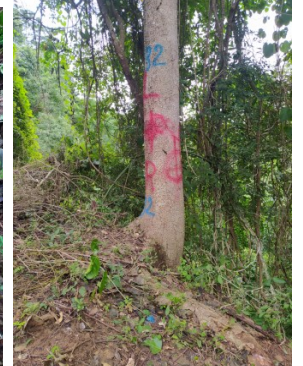
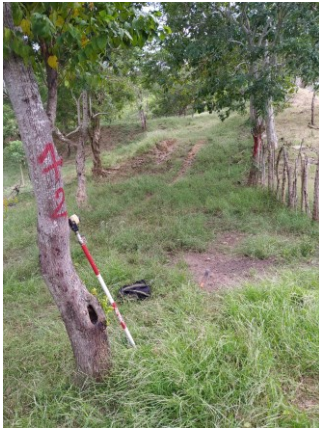
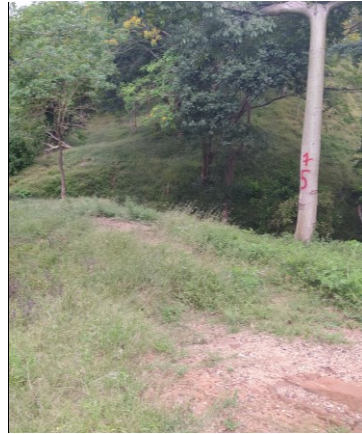
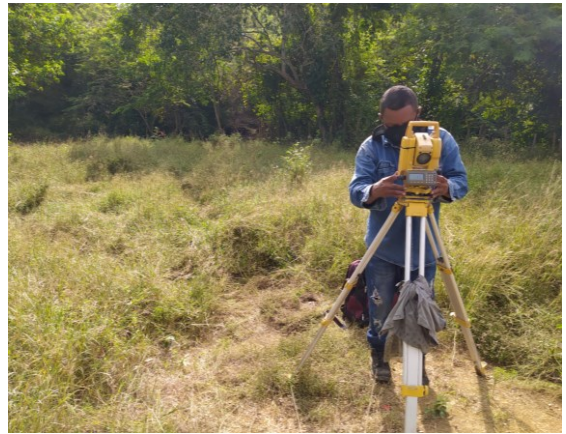
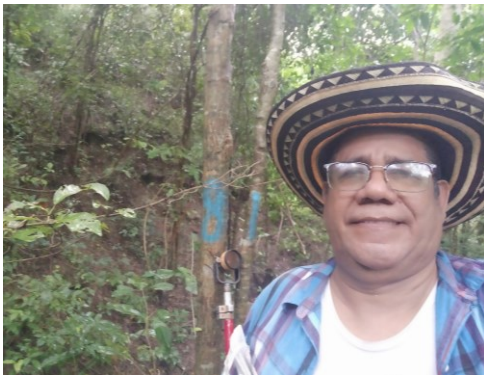
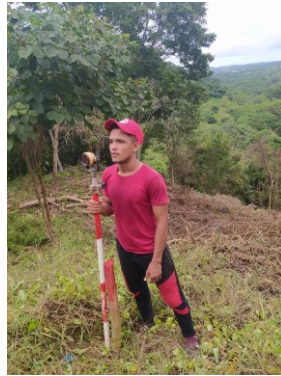
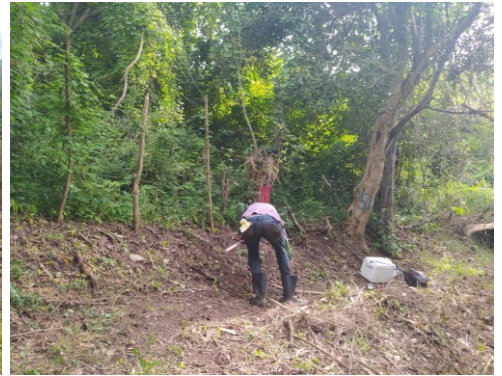
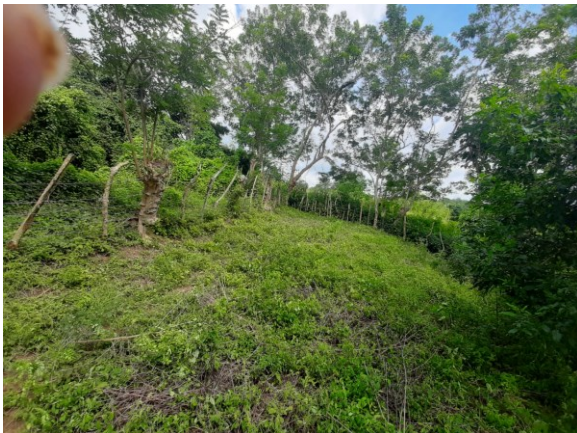
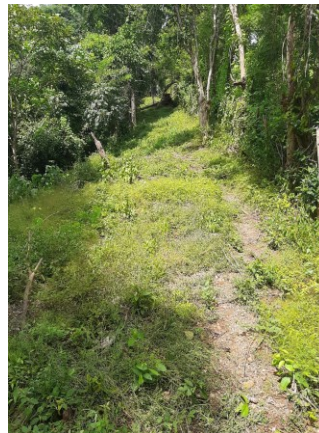
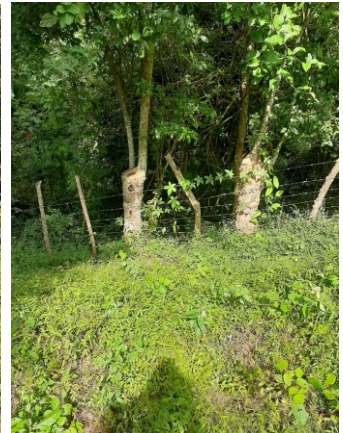
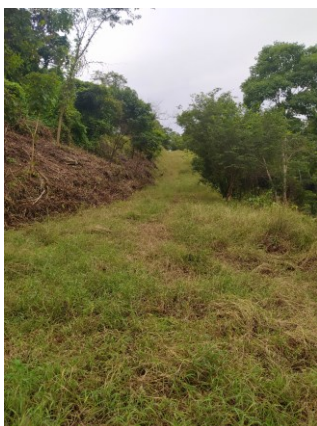
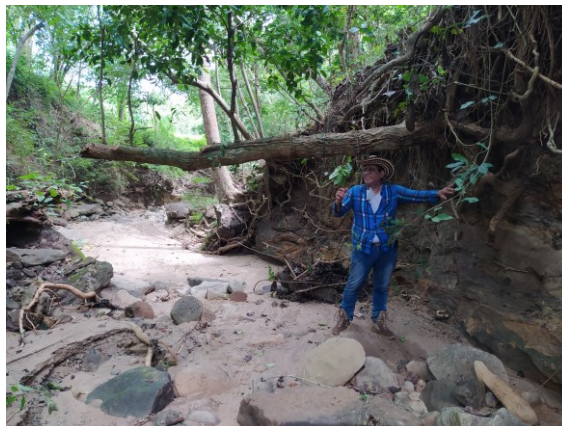
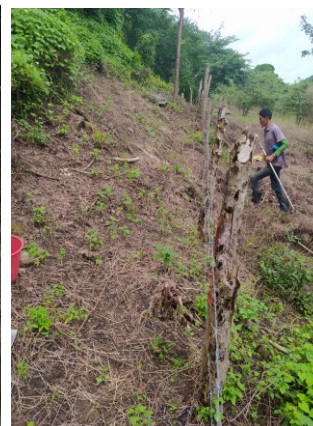
En totalidad se realizó una poligonal con una longitud aproximada de 3,5 kilómetros, que consta de 75 vertices (deltas) los cuales se marcaron con sus respectivos numeros con pintura color azul, en testigos de maderas o arboles cercanos, desde estos vertices se tomaron 352 lecturas, que incluyen detalles de diferentes linderos, accesos y carretera de entrada; en un gran porcentaje los linderos estan conformados con cercas de alambres

de puas colocados sobre madrinas de maderas del sitio, en menor cantidad de tramos con muros de piedra pegadas con cemento (ver foto n° 19 a 39).
