INFORME DE AVALUO

KIQ760

Determinar el estado actual y valor de liquidación del vehículo objeto de avalúo Banco Davivienda S.A., para el proceso de Remate.

ITEM	DESCRIPCION
Placa	KIQ760
Clase	AUTOMOVIL
Marca	CHEVROLET
Línea	SPARK
Tipo de Carrocería	HATCH BACK
Modelo	2011
Color	PLATA BRILLANTE
Capacidad Psj ó Carga (kg)	5PSJ
Peso bruto Vehicular (kg)	1354
Peso Vacío (kg)	979
Peso Mermado (kg)	734
Cilindraje (cm³)	1206
Kilometraje	*****
Servicio	PARTICULAR
N° Chasis	*****
N° Serie	9GAMF48D1BB040331
N° Motor	B12D1372464KC3

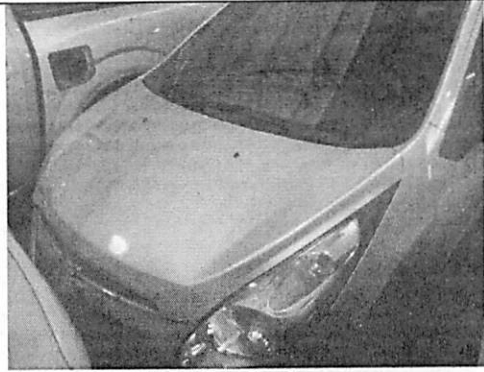
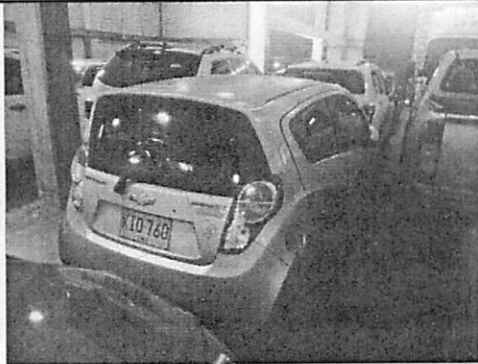
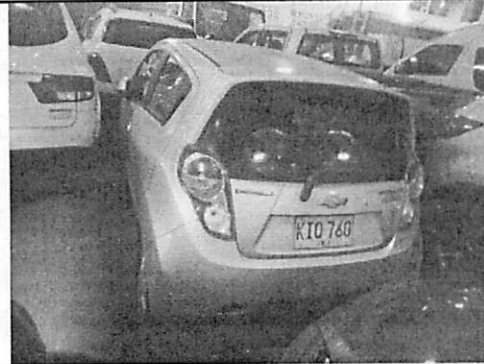
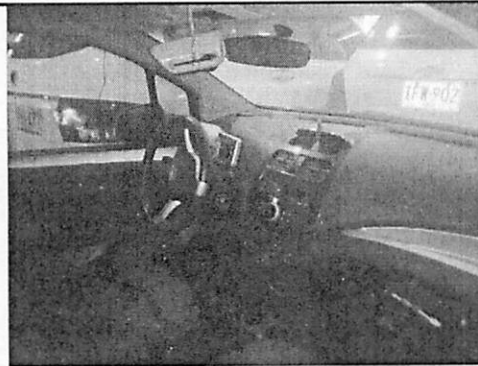
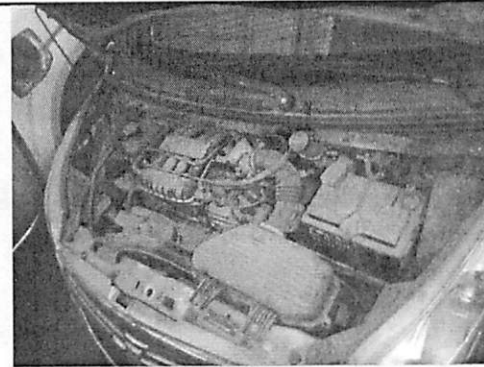
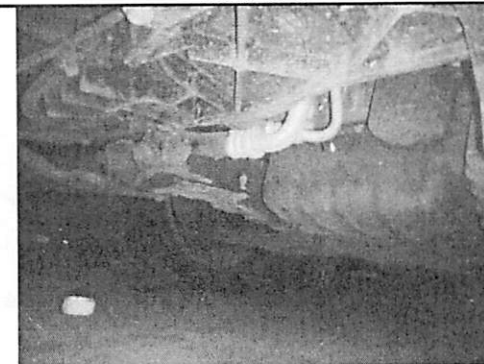
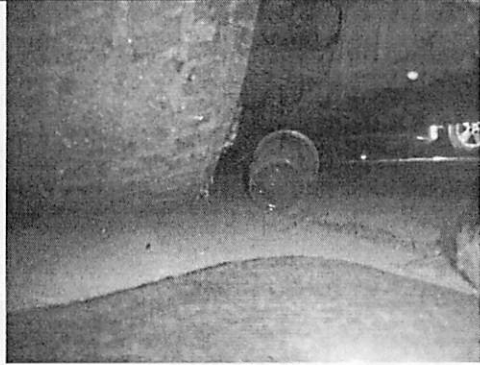
- De acuerdo con la inspección realizada el vehículo no presenta reclamaciones en la página web de Fasecolda.
- El vehículo presenta:
 - En parte delantera: Bómpere regular y capot con golpe fuerte.

- En parte izquierda: Guardafango, puerta delantera y trasera con rayones; costado en mal estado y capota con arreglo regular.
 - En parte trasera: Bómpere con rayón.

- En parte derecha: Costado y puerta delantera con rayón.
- En parte inferior: Piso derecho e izquierdo sumidos.
- Vehículo a la hora del avalúo no enciende, no se puede verificar posibles anomalías en sistema eléctrico y testigo.

- No porta tapa de gasolina exterior.
- Descuadre en bómpere delantero trasero y capot.
- No porta llanta de repuesto.
- Presenta mala aplicación de pintura.

- Vehículo presenta desgaste anormal de llantas.
- Pintura presenta impurezas.
- Seguridad activa afectada.
- De acuerdo con nuestro análisis realizado no se hallaron inconsistencias.

- Se sugiere realizar alistamiento óptimo antes de poner en marcha el automotor.
