Asunto : Contestación de Demanda y Excepciones de Mérito
Radicación : 765204003003202200227-00
Referencia : PROCESO VERBAL DE RESPONSABILIDAD CIVIL EXTRA CONTRACTUAL
Demandantes : STEFANIA CORREA MOSQUERA, ANTONIO CORREA LOPEZ y MARIA EDITH MOSQUERA
Demandados : JOSE JAVIER CUAICAL ÁLVAREZ

INFORME TÉCNICO DE INVESTIGACIÓN DE ACCIDENTE DE TRÁNSITO

CASO IAT No. 0111/2022

SINIESTRO PLACAS: CAI009

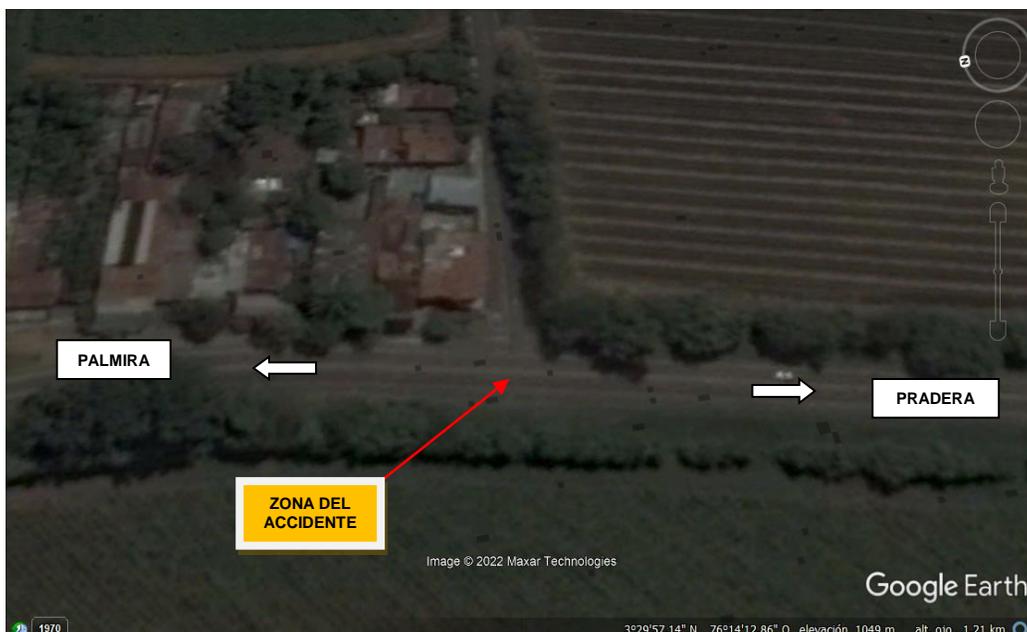
Imagen No. 1. Vista satelital en relieve obtenida en el programa de Google Earth de la zona donde se presentó el accidente en la entrada y salida al corregimiento La Buitrera a la altura del kilómetro 78 + 200 metros.

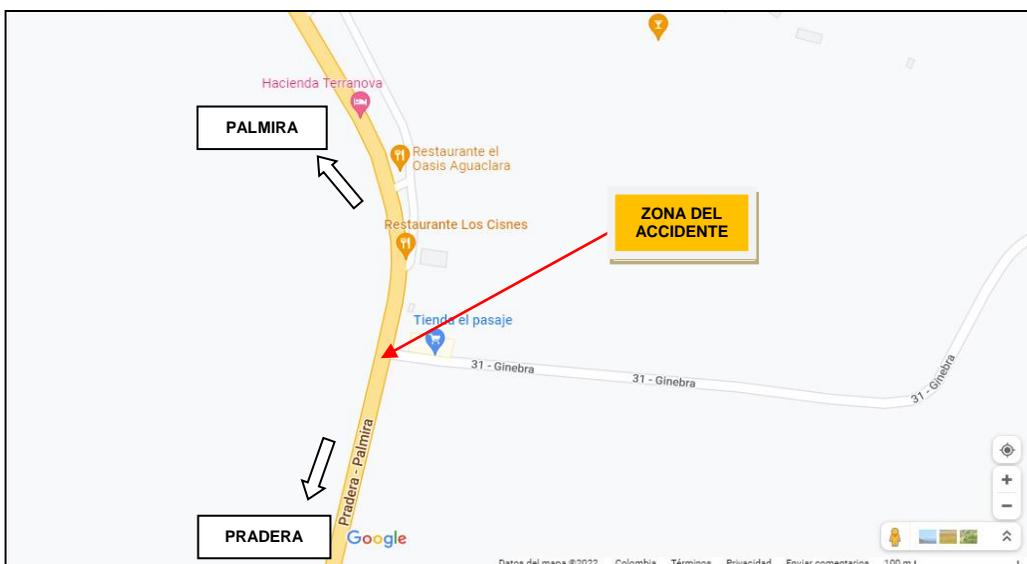
Imagen No. 2. Vista de mapa obtenida en el programa de Google Maps de la zona donde se presentó el accidente en la entrada y salida al corregimiento La Buitrera a la altura del kilómetro 78 + 200 metros.

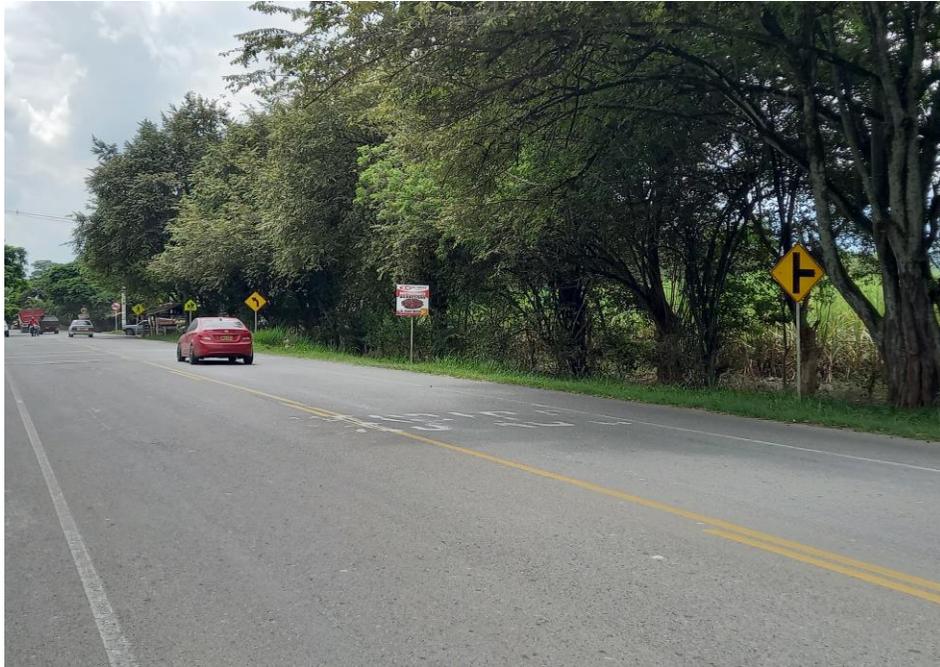
Imagen No. 3. Condiciones de la vía nacional 3105 antes de llegar al cruce de la vía hacia el corregimiento La Buitrera en el sentido Santander de Quilichao a Palmira, donde se aprecian las señales verticales preventivas SP-13 “Vía lateral izquierda”, SP-03 “Curva pronunciada a la izquierda”, la señal SP-47 “Zona Escolar”.

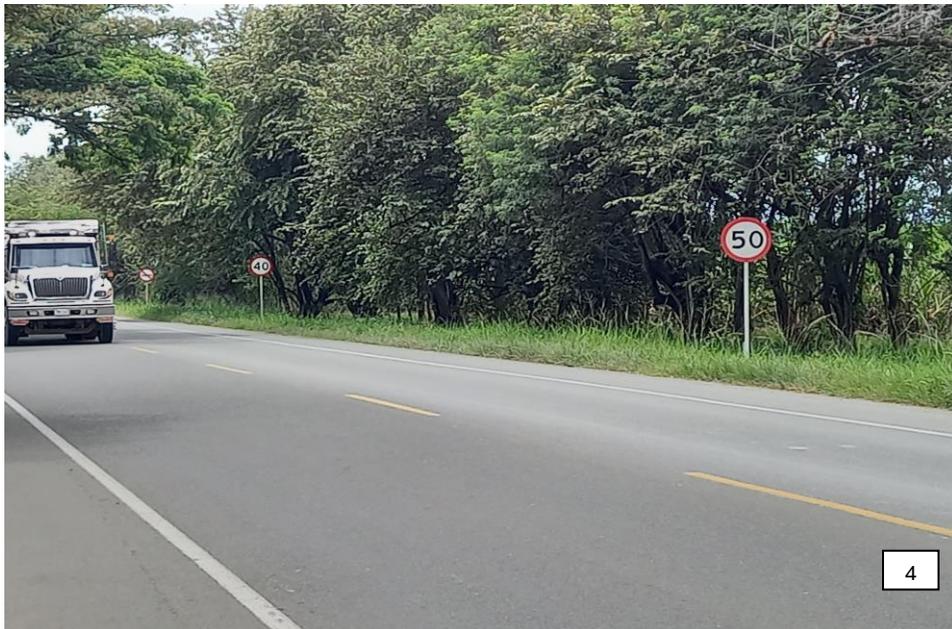
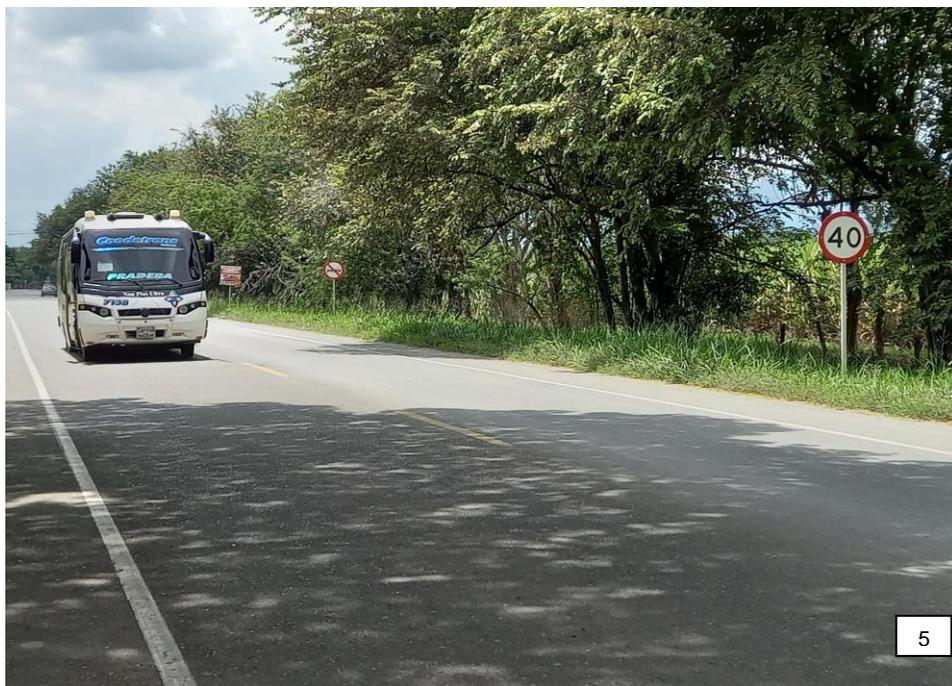
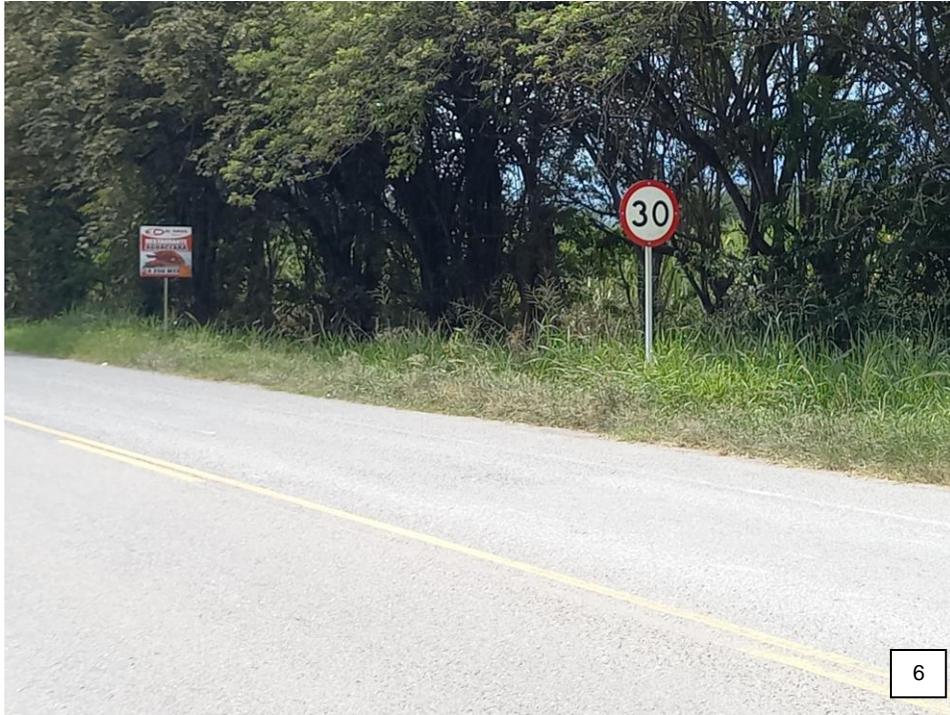
Imágenes No. 4 a 6. Condiciones de la vía nacional 3105 en sentido Santander de Quilichao a Palmira a unos 180 metros aproximadamente del cruce de entrada al corregimiento La Buitrera en jurisdicción del municipio de Palmira, donde se aprecian las señales verticales reglamentarias SR-30 "velocidad máxima 50 km/h" luego sigue otra señal SR-30 "Velocidad máxima 40 km/h" (para la fecha del siniestro no existía) luego la señal SR-26 "Prohibido adelantar" y seguido la señal SR-30 "Velocidad máxima 30 km/h"; así mismo se aprecian las señales horizontales de marcación longitudinal tal como línea Central "Línea amarilla segmentada" y línea de borde pavimento "Líneas blanca continua".

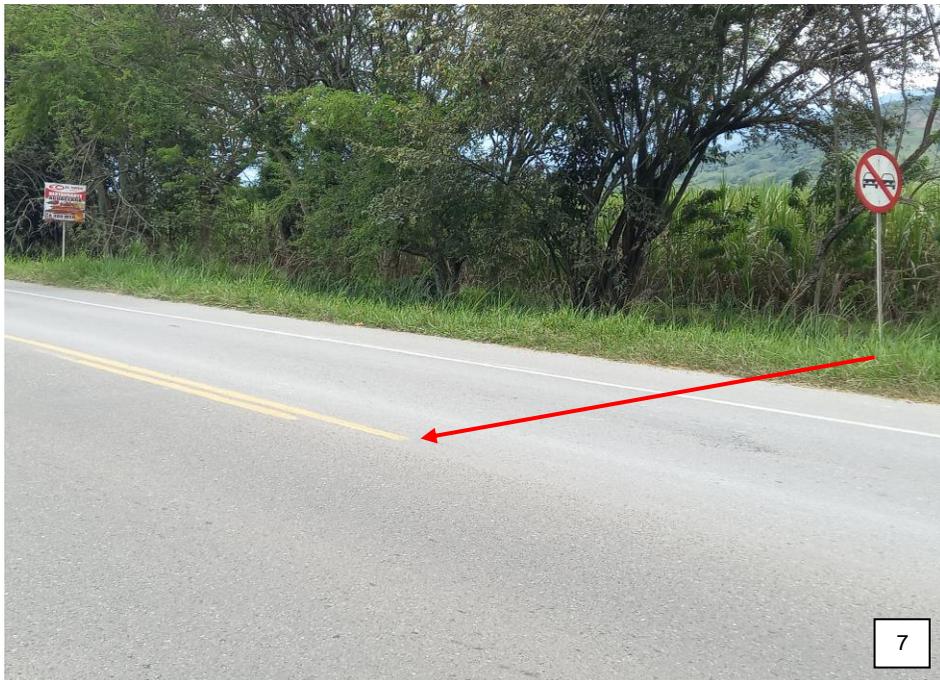
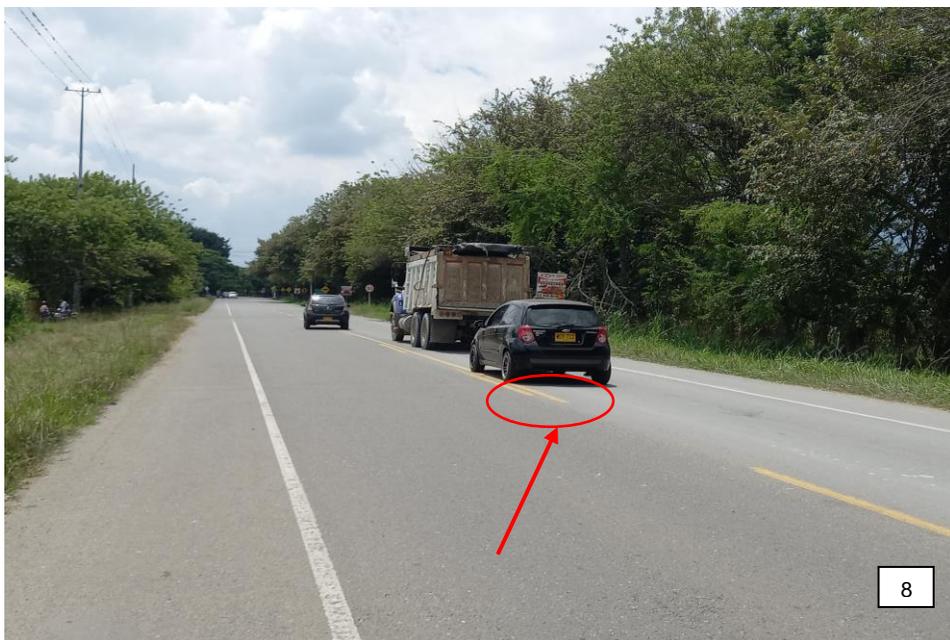
Imágenes No. 7 y 8. Condiciones de la vía nacional 3105 donde se aprecia el inicio la restricción según la señal vertical SR-26 “Prohibido adelantar”, la cual está ubicada a unos 150 metros de la vía de ingreso y salida al corregimiento La Buitrera en sentido Santander de Quilichao - Palmira, donde se aprecian las señales horizontales de línea de borde de pavimento “Línea blanca continua”, igualmente la línea central “Línea amarilla segmentada” (Estas demarcaciones sirven para delimitar longitudinalmente las zonas en las cuales el adelantamiento está prohibido en uno u otro sentido o en ambos a la vez, lo que se indicará por las características especiales de la demarcación central), para este caso solo está permitido el adelantamiento para los vehículos que circulan en sentido Palmira – Santander de Quilichao, que es el carril que presenta las líneas amarillas segmentadas para el sentido Santander de Quilichao – Palmira está prohibido adelantar.

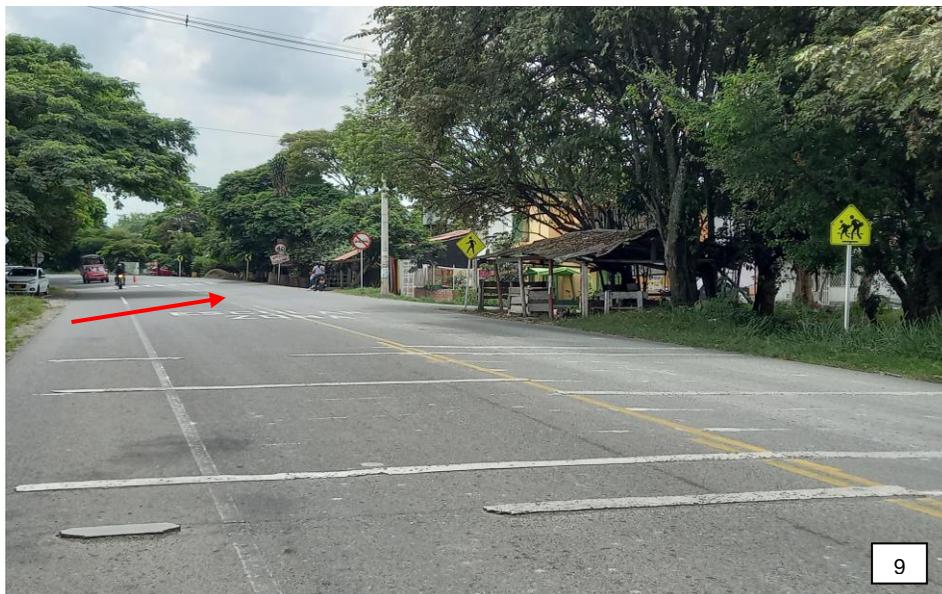
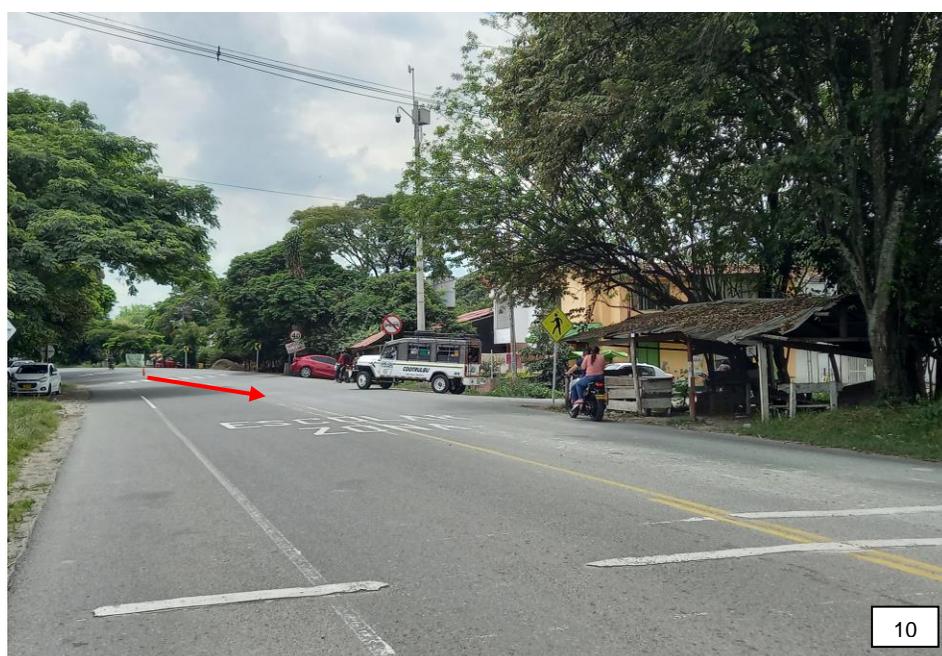
Imágenes No. 9 y 10. Condiciones de la vía nacional 3105 en la entrada y salida al corregimiento La Buitrera en sentido Santander de Quilichao - Palmira en dirección a la ciudad de Palmira, donde se aprecian las señales horizontales de línea central “Línea amarilla segmentada” y líneas de borde de pavimento “Línea blanca continua” e igualmente se aprecia que los vehículos SIEMPRE realizan ese giro a la izquierda o derecha para salir del corregimiento La Buitrera, zona exacta donde se presentó el accidente de tránsito y señalado por las flechas, igualmente se aprecian algunos reductores de velocidad que han colocado en ambos sentidos de la vía.

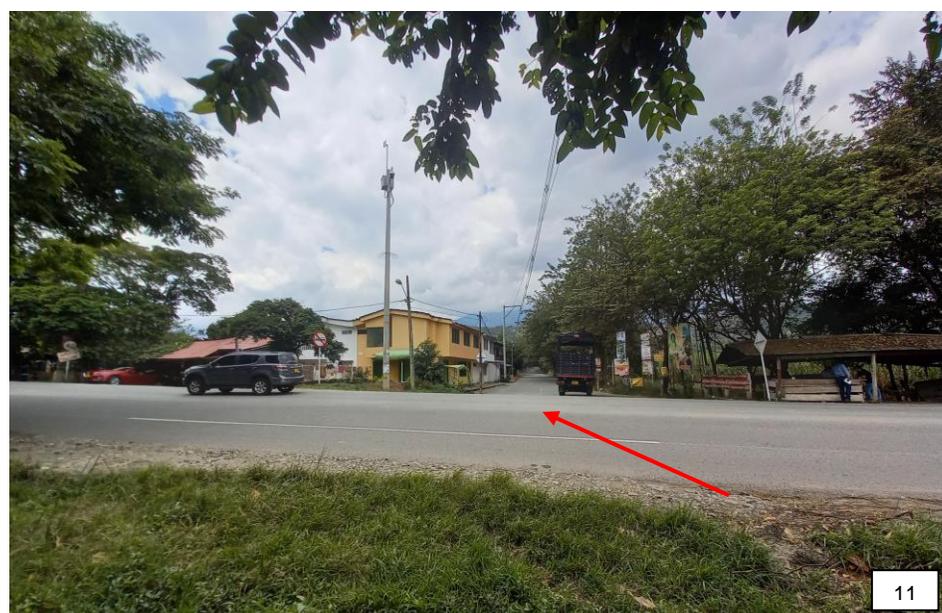
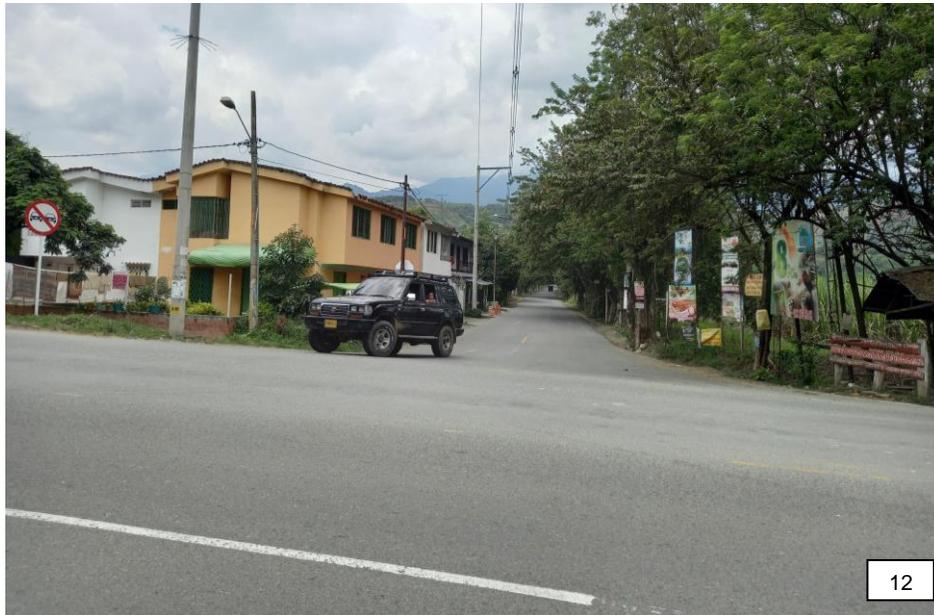
Imagen No. 11 y 12. Condiciones de la vía nacional 3105 a la altura de la entrada y salida del corregimiento La Buitrera donde por el paso del tiempo la señalización horizontal se ha ido desapareciendo, así mismo debido a la cantidad de accidentes que se han presentado en ese sitio habían colocado reductores de velocidad antes de llegar a este sitio en ambos sentidos de la vía a unos 20 metros aproximadamente por ambos sentidos de la vía.

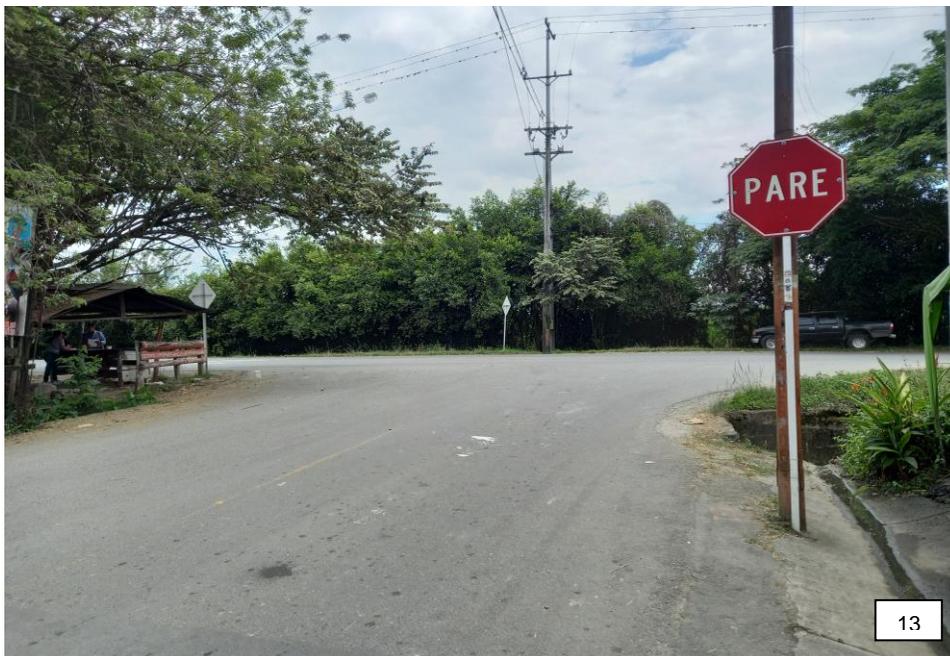
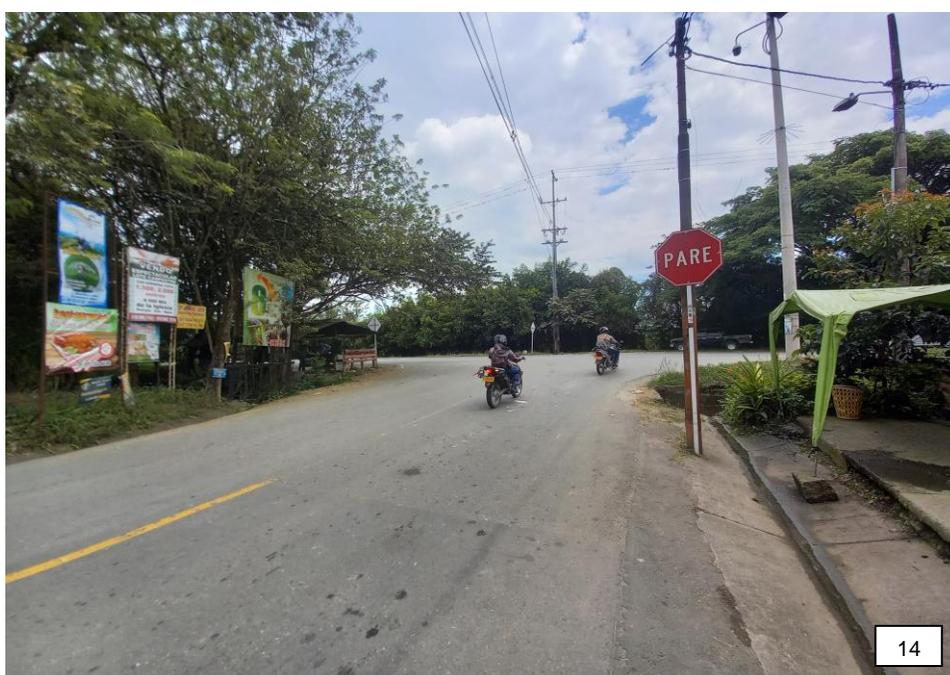
Imágenes No. 13 y 14. Condiciones de la vía lateral de ingreso y salida del corregimiento La Buitrera, también conocida como bocacalle (De acuerdo al artículo 2° del Código Nacional de Tránsito. Ley 769 del 2002, se define como: embocadura de una calle en una intersección) la cual lleva hacia la vía nacional 3105, sitio donde se presentó el siniestro vial; en esta toma fotográfica se aprecia la señal SR-01 "Pare".

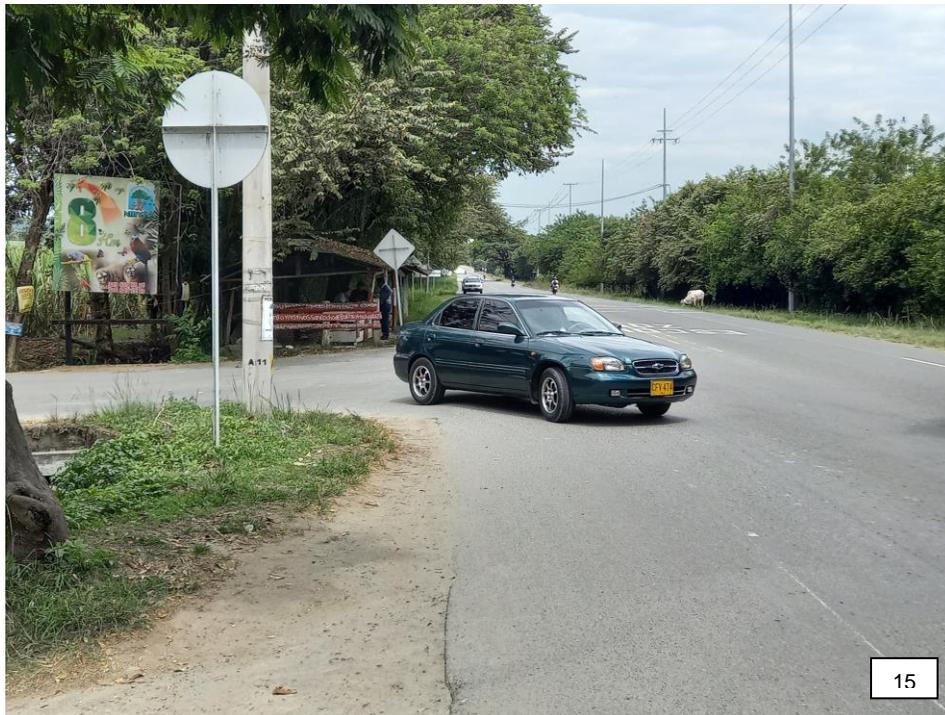
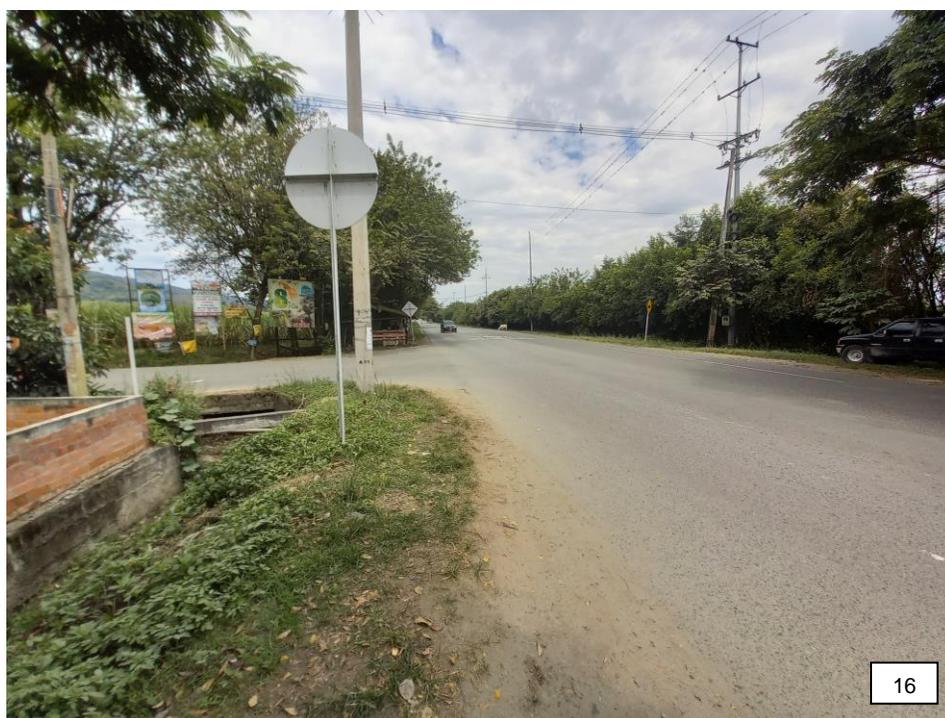
Imágenes No. 15 y 16. Condiciones de la vía nacional 3105 en el sentido Palmira – Santander de Quilichao y donde se aprecia la desembocadura de la vía de ingreso y salida al corregimiento La Buitrera a la altura del kilometro 78 + 200 metros, así mismo se hace énfasis en que hay buena visibilidad para apreciar sobre la vía la señalización tanto vertical como horizontal.

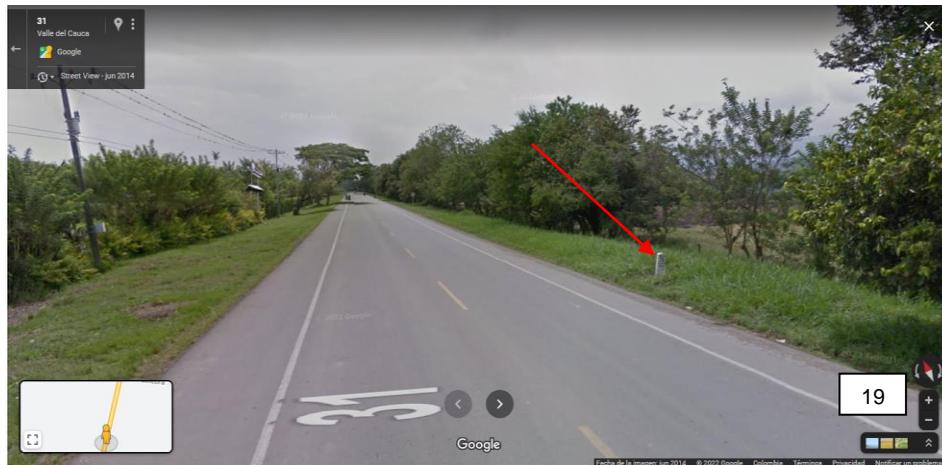
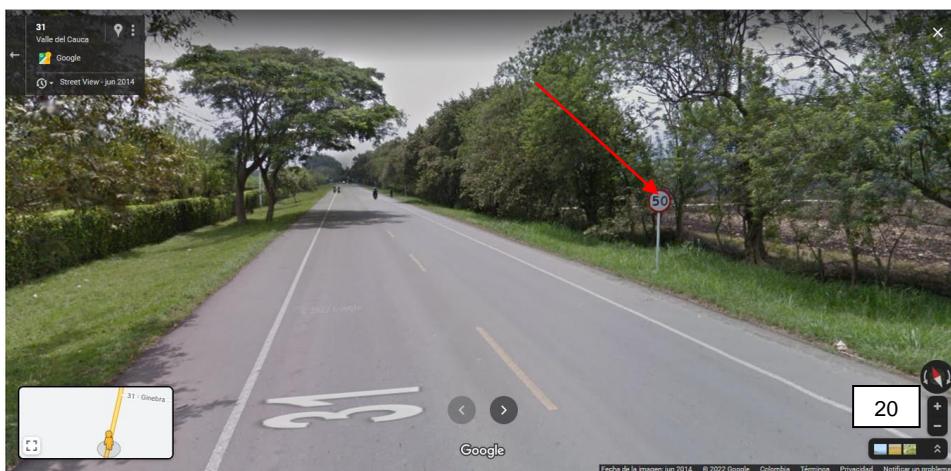
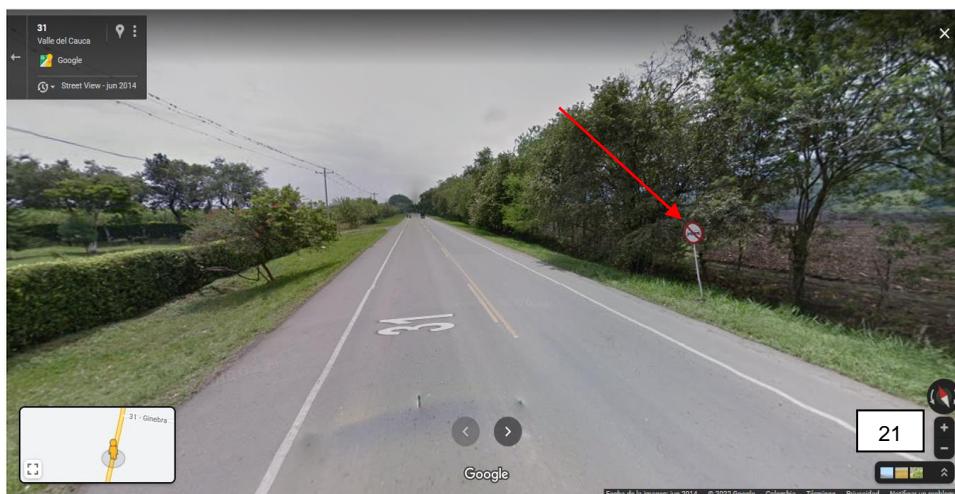
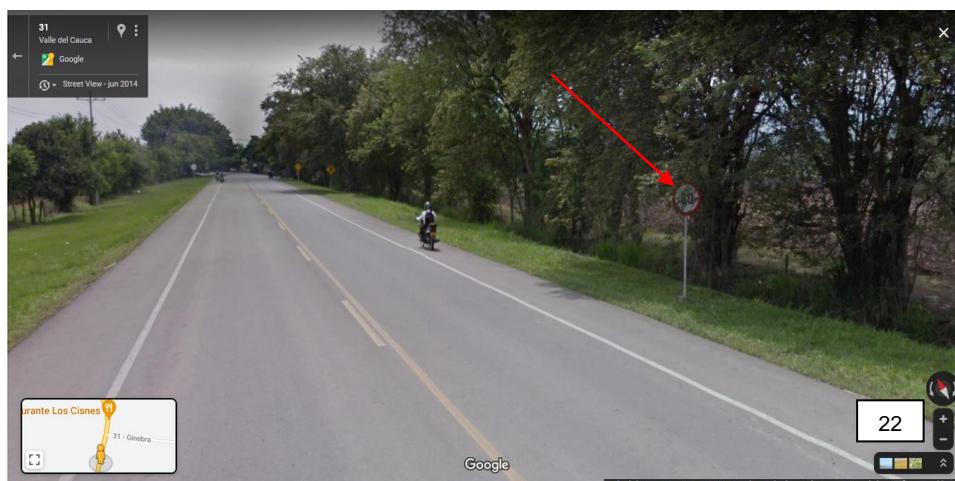
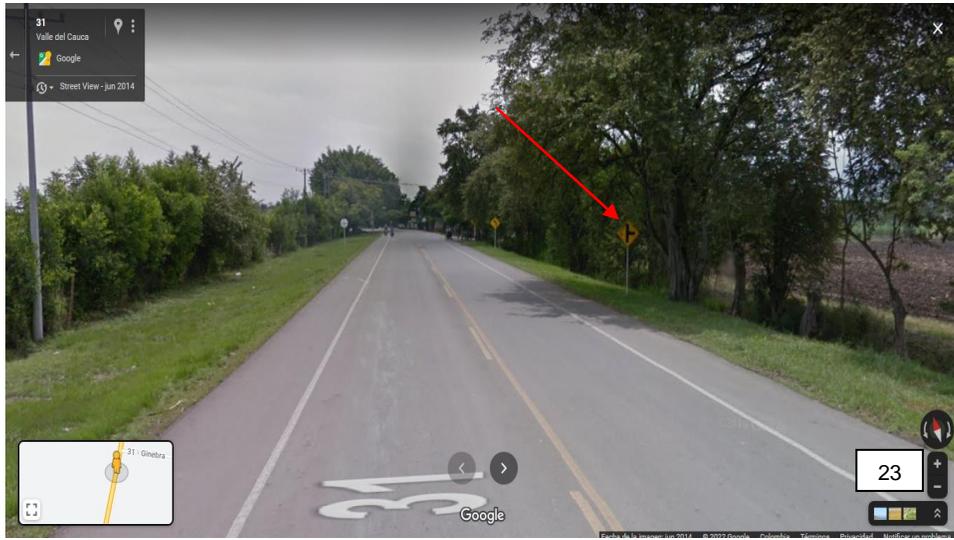
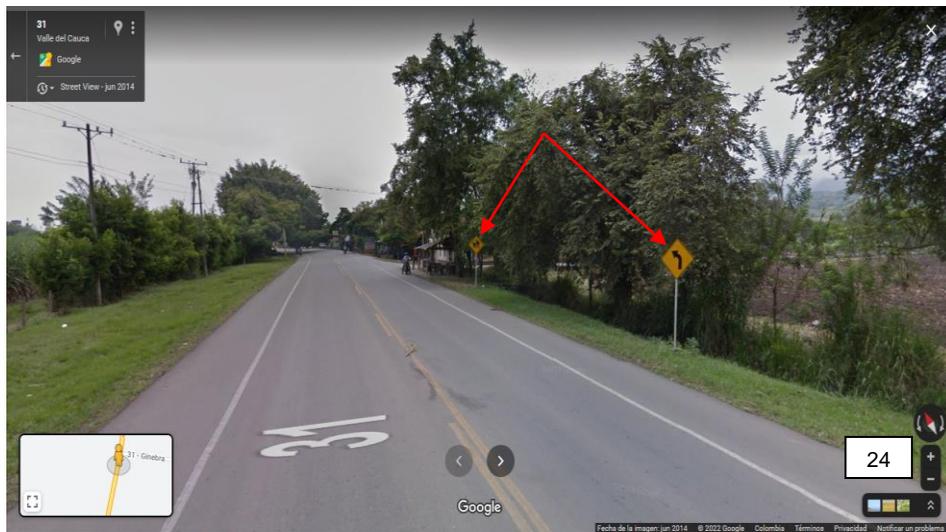
Imágenes No. 19 a 24. Fotografías donde se aprecian las señales verticales y horizontales que existían para el mes de junio del año 2014 y que factiblemente existían para para el día del accidente de tránsito acaecido el día 14 de diciembre del año 2018, toda vez que para la fecha cuando se realizó el relevamiento fotográfico dentro de nuestras actividades de campo aparecieron otras señales verticales y horizontales, las cuales ya se encuentran debidamente referenciadas en este informe.

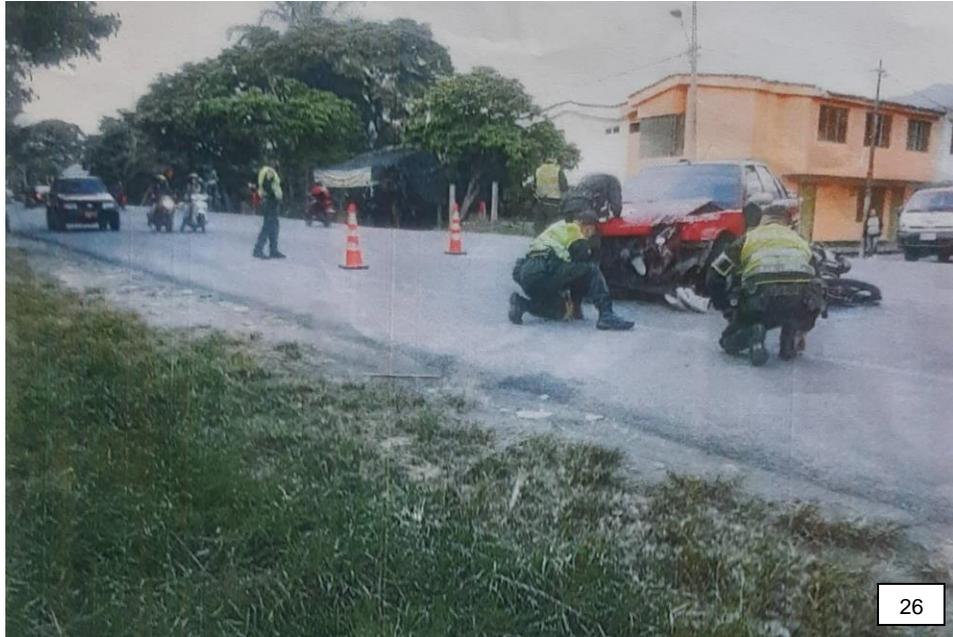
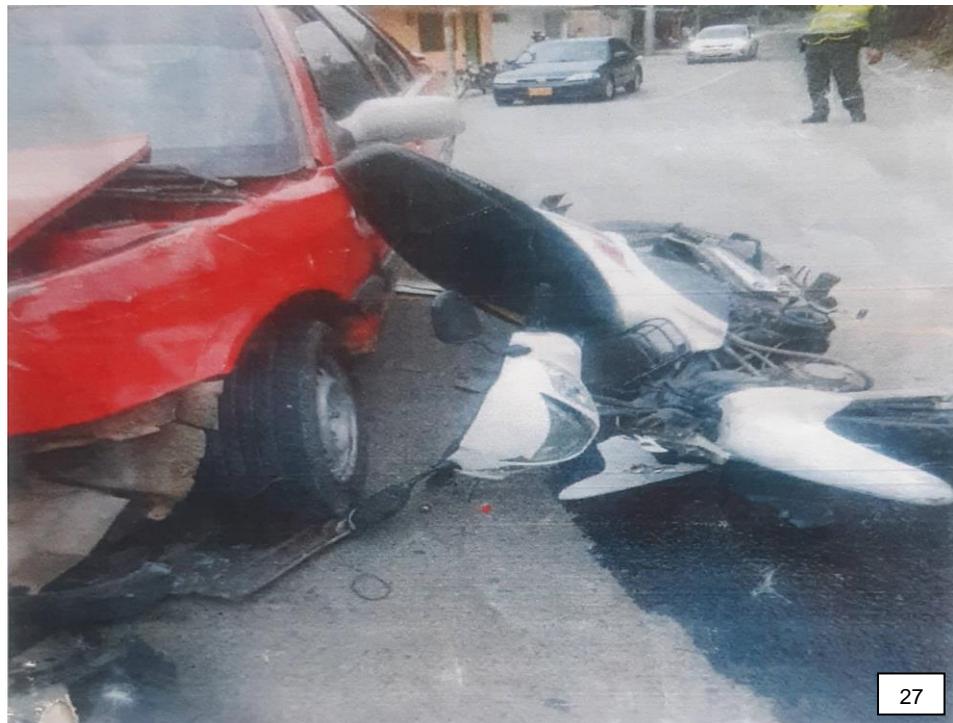
Imágenes No. 25 a 27 donde se aprecian las posiciones finales de los vehículos involucrados en el accidente de tránsito, igualmente la presencia de personal de la policía nacional adscritos a la vigilancia comunitaria por cuadrantes y del SETRA DEVAL, quienes realizaron el correspondiente informe policial de accidente de Tránsito No. A000754845.

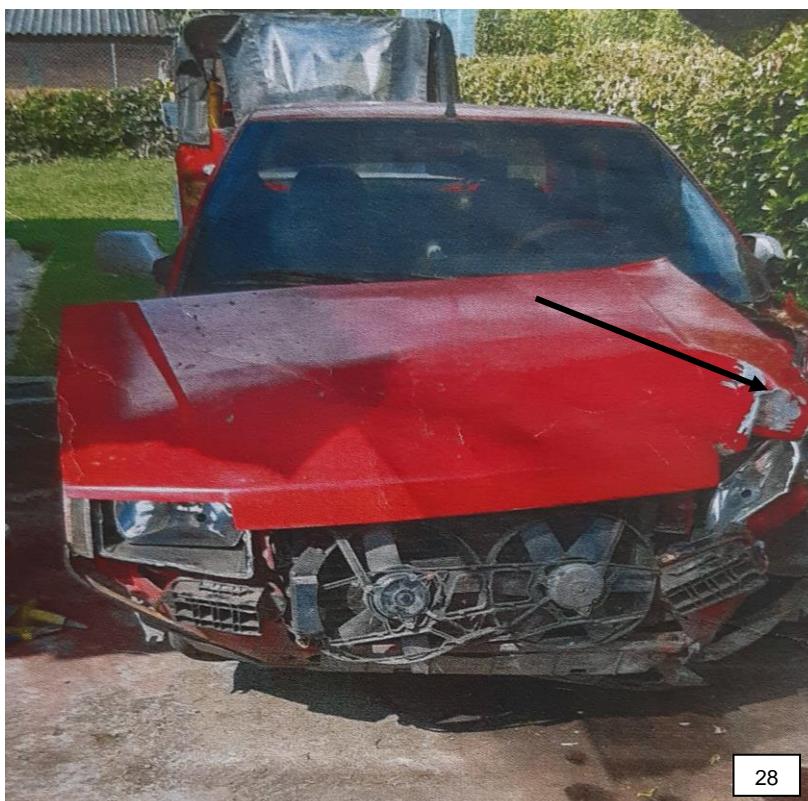
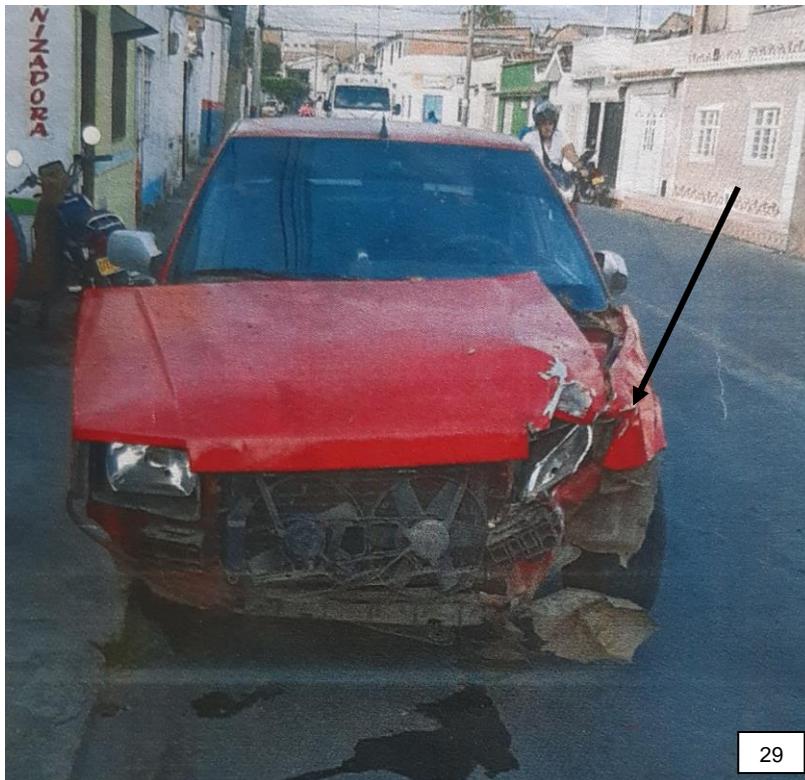
Imagen No. 28 y 29. Fotografía donde se aprecia el fuerte impacto recibido en la parte delantera izquierda en la posición del conductor del vehículo No. 1, que para nuestro caso corresponde al automóvil de placas CAI009.

Con esta información adicional se pretende demostrar que los daños que presentó el vehículo No. 1, fueron causados por un impacto muy fuerte debido a la velocidad que llevaba el vehículo No. 2, teniendo en cuenta que la densidad (g/cm³) del metal utilizado en el modelo del vehículo No. 2. Automóvil marca Renault 21, color Rojo, modelo 1990, de placas CAI009, es más fuerte que el utilizado en los automotores modernos.
