## **AVALÚO COMERCIAL URBANO**

**Predio No. 00051 Barrio 010 Avenida Medellín**  
**Manzana 0001 Unidad Predial 0002**  
**Edificio 0001 sometido a RPH de cuatro unidades prediales**  
**Zona Urbana**  
**Andes, Antioquia**

**Encargo Valuatorio solicitado por:**  
**Juzgado Segundo Promiscuo Municipal de Andes**

**09 de agosto de 2021**

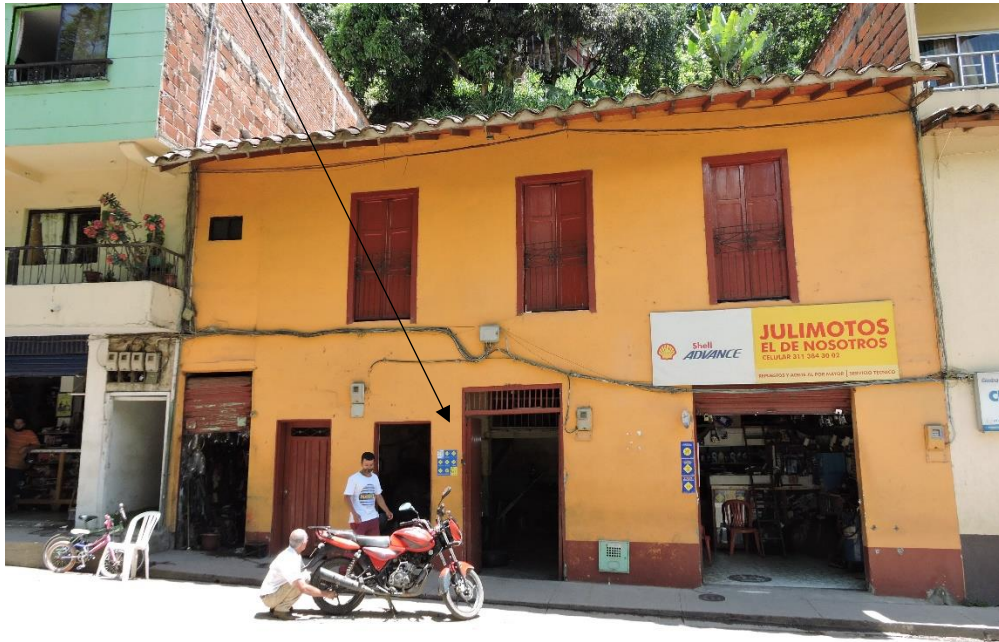
Foto 1: Acceso al predio avaluado local 102, vía Diagonal 53 por el lado oriental de la construcción, Monta llantas.

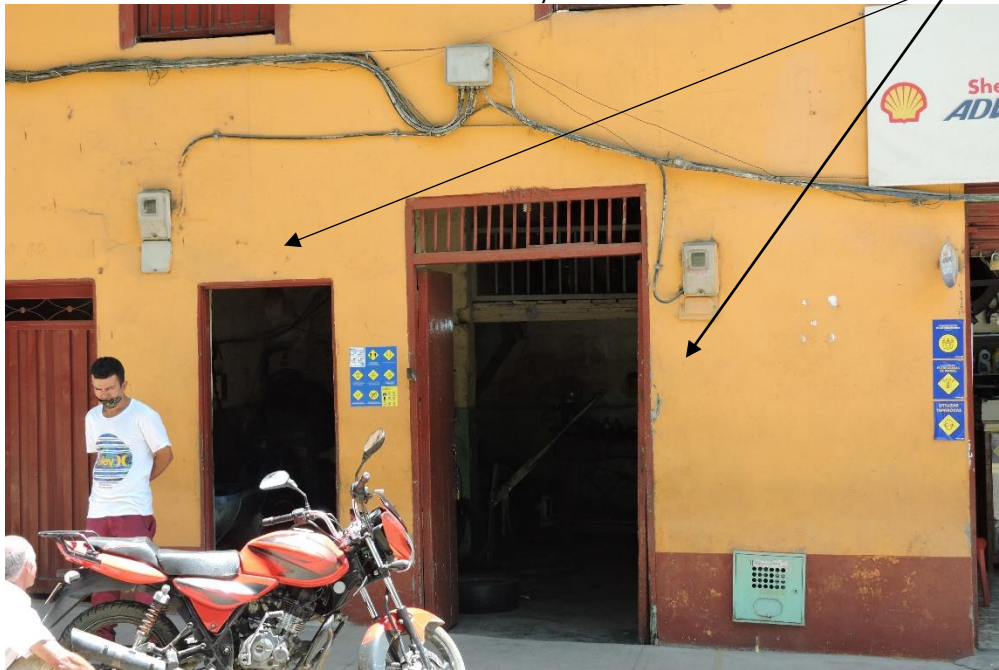
Foto 2: Vista al acceso para el local 102 Taller Monta Llantas, dos puertas de acceso desde el primer piso por la Diagonal 53, lado oriental del inmueble con FMI 004-39385. Nomenclatura N. 50-86/88

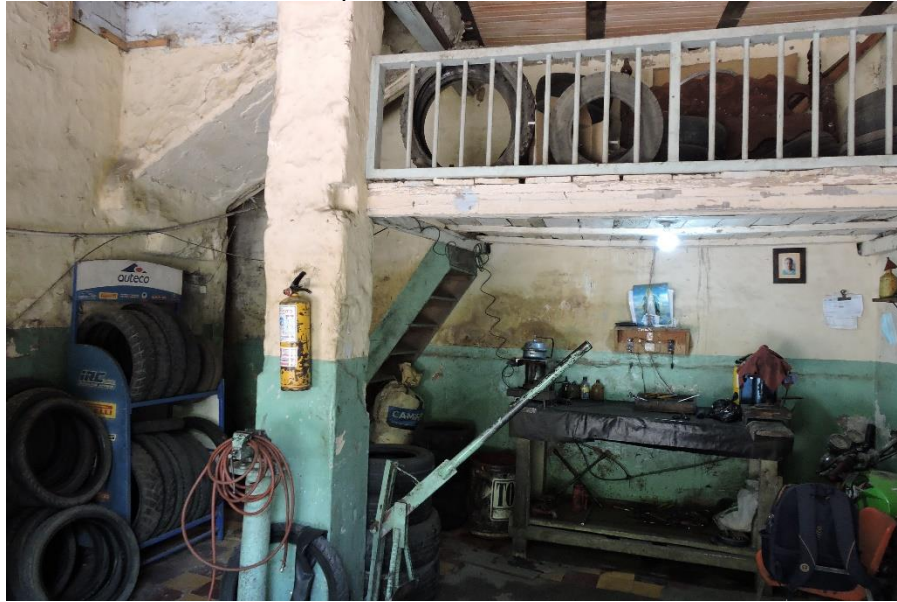
Foto 3: Vista al interior local 102 Taller Monta Llantas, paredes en tapia, bahareque ladrillo, piso en cemento.

En razón a que antes del año 2015 la construcción presentaba características constructivas diferentes, tales como, paredes y muros construidos en tapia, bahareque, bloqueo adobes y la cubierta era losa en mal estado, piso en cemento, conservación mala.

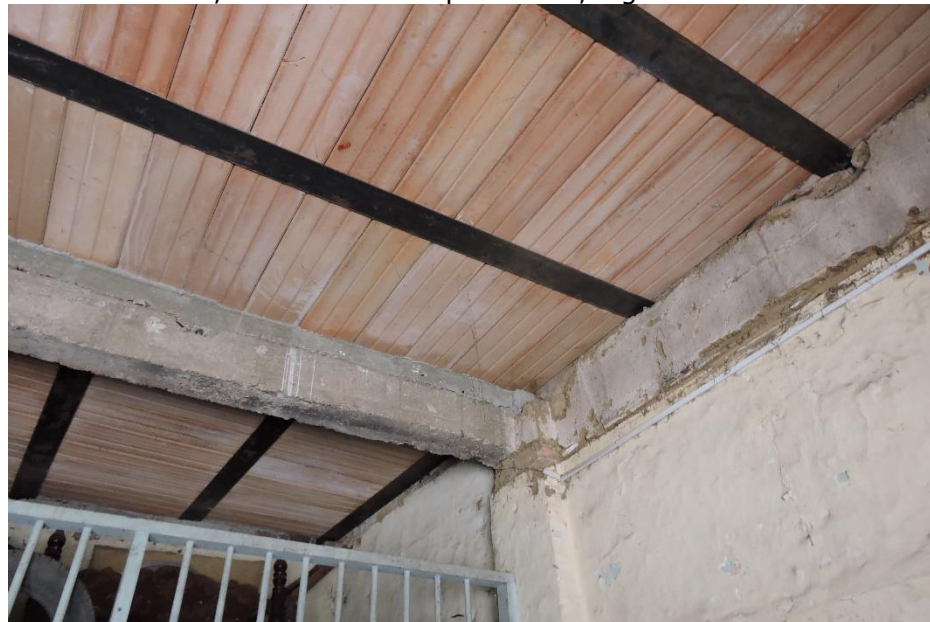
Foto 4: Otra vista al interior local 102 Taller Monta Llantas, paredes en tapia, bahareque ladrillo, cubierta el losa placa fácil, vigas de amarre.

La construcción presenta a la fecha del avalúo adecuación de la losa o cubierta para el segundo piso y un muro en ladrillos por el costado sur; además de reformas de vigas de amarre (horizontales) de 30 x 30 de amarre para soportar y transmitir las cargas a través de las vigas, columnas y cimientos hacia el suelo.

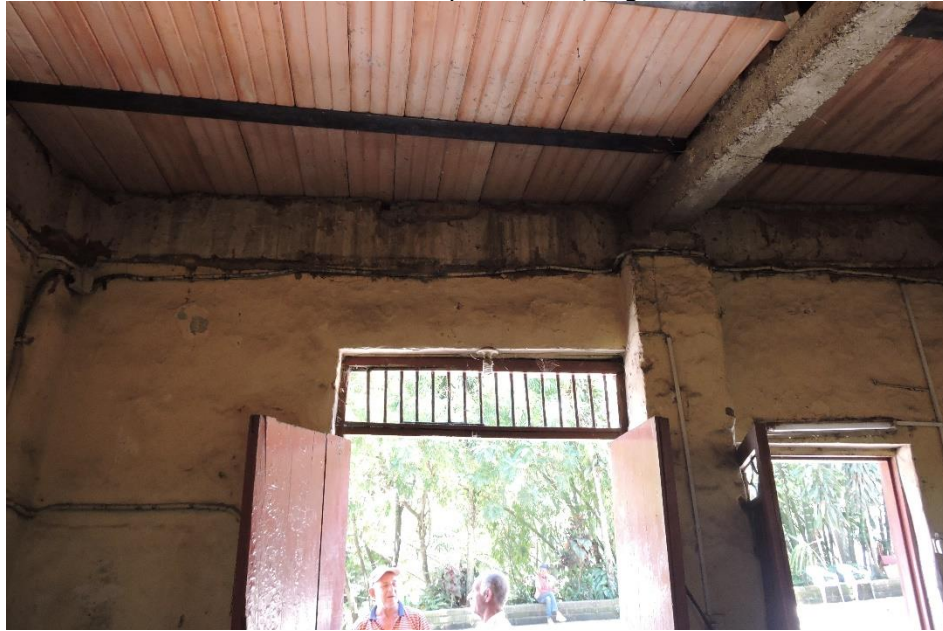
Foto 5: Otra vista al interior local 102 Taller Monta Llantas, paredes en tapia, bahareque ladrillo, cubierta el losa placa fácil, vigas de amarre.

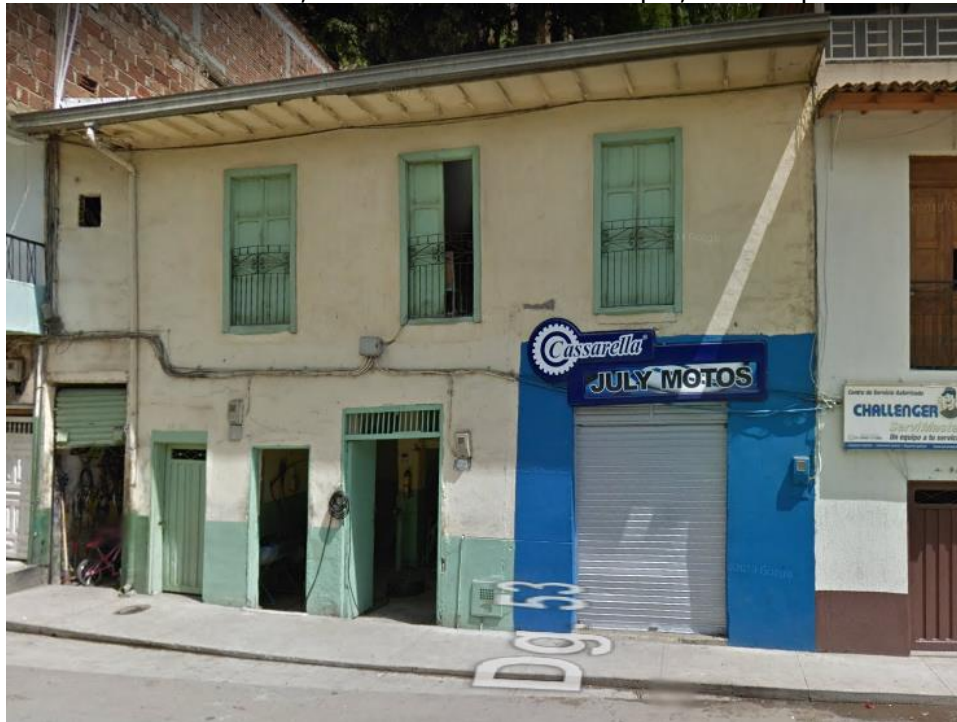
Foto 6: Vista del frente del predio avaluado apartamento 201 y locales comerciales, vía Diagonal 53 por el lado oriental de la construcción estado de conservación antes de realizar las adecuaciones, se observa fallada en tapia, bahareque.
