AVALÚO COMERCIAL URBANO

Predio No. 00051 Barrio 010 Avenida Medellín
Manzana 0001 Unidad Predial 0003
Edificio 0001 sometido a RPH de cuatro unidades prediales
Zona Urbana
Andes, Antioquia

Encargo Valuatorio solicitado por:
Juzgado Segundo Promiscuo Municipal de Andes

09 de agosto de 2021

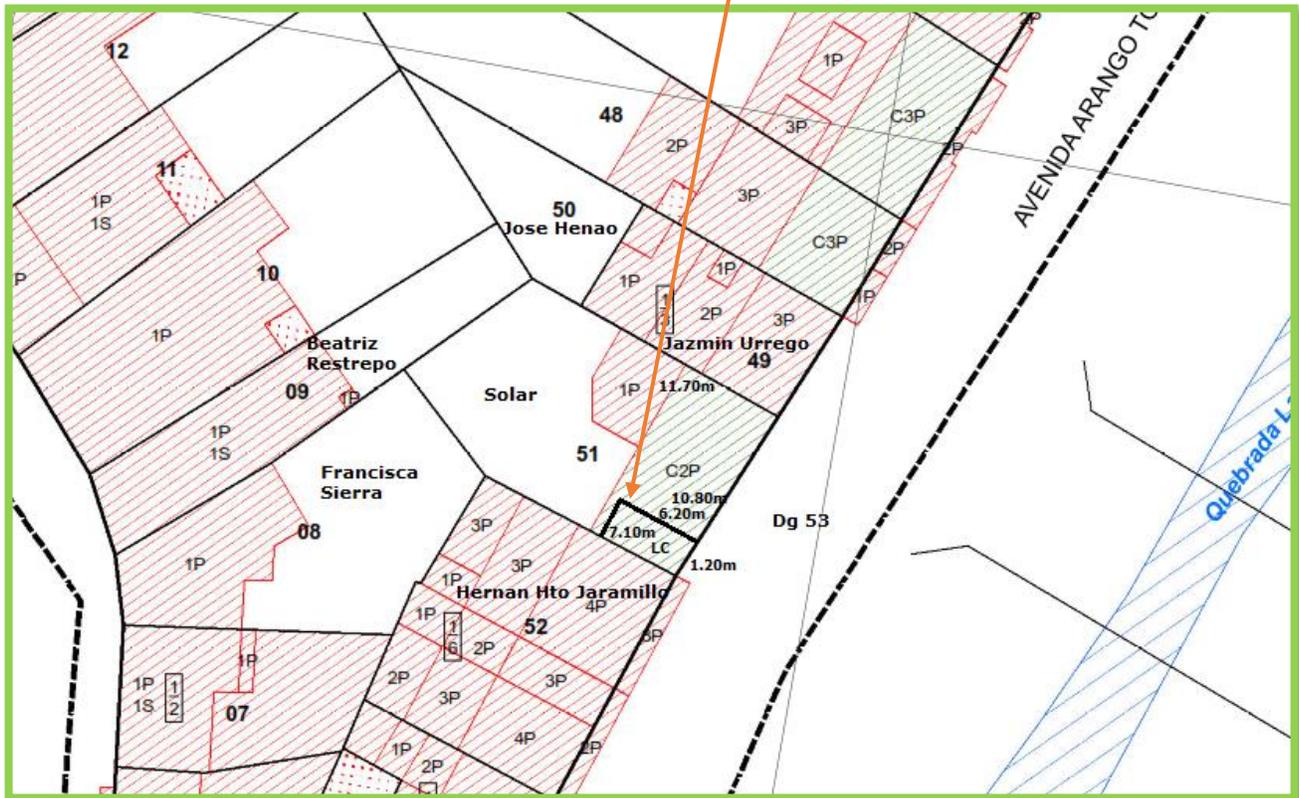
**POLÍGONO O PLANO CON LINDEROS SEGÚN OFICINA DE CATASTRO DEL
PREDIO MUNICIPIO DE ANDES**

Predio Avaluado 00051, Manzana 0001, Barrio 010, FMI 004-39386

Local 103, Área construida 7,41m

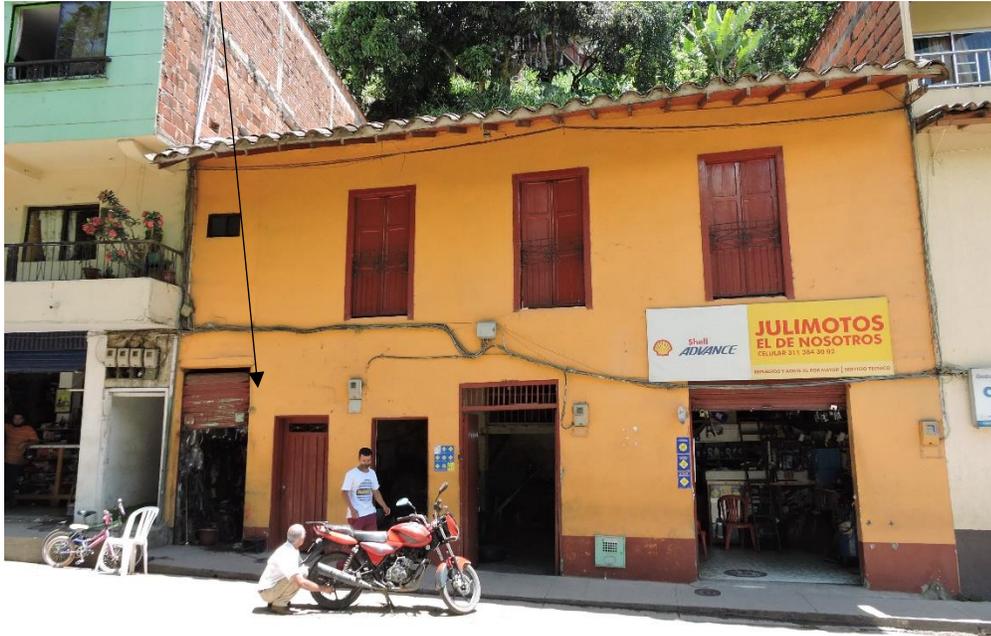
Foto 1: Acceso al predio avaluado local 103, vía Diagonal 53 por el lado oriental de la construcción.

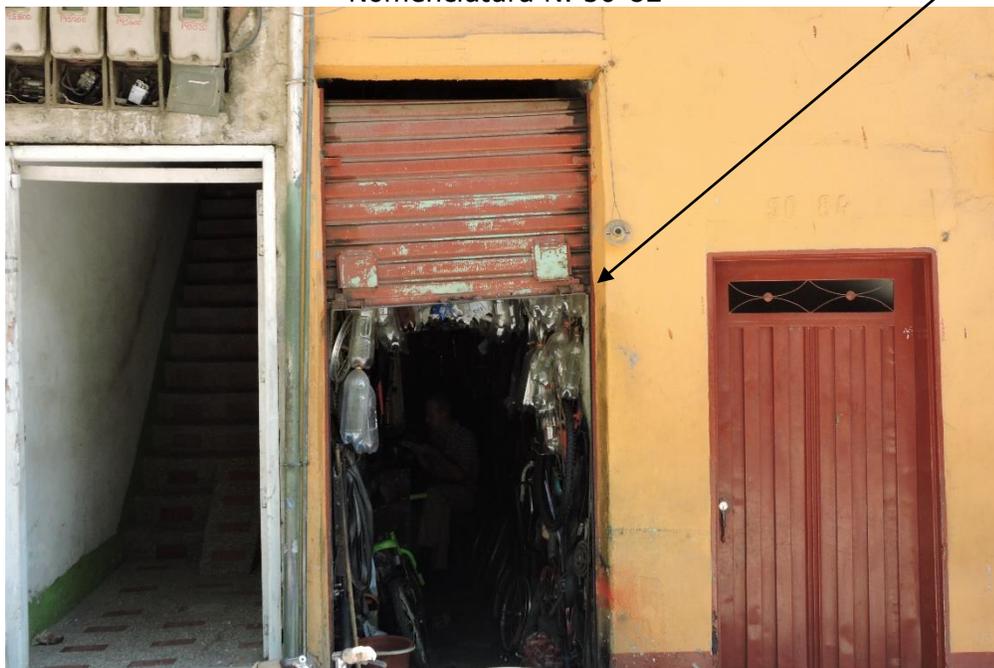
Foto 2: Vista al acceso para el local 103 Taller de repuestos para bicicletas, Puerta de acceso desde el primer piso por la Diagonal 53, lado oriental del inmueble con FMI 004-39386. Nomenclatura N. 50-82

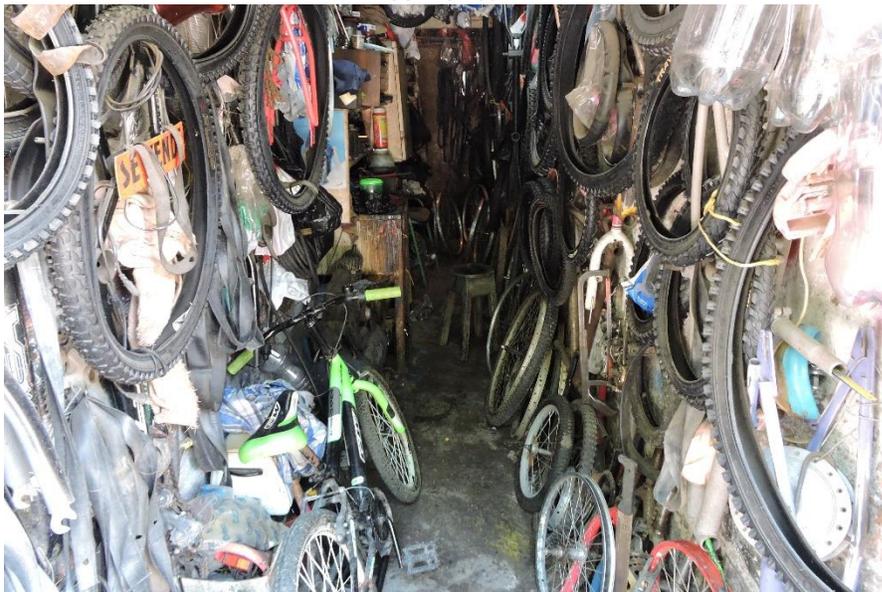
Foto 3: Vista al interior local 103 Taller de repuestos para bicicletas, sin pañete, piso en cemento.

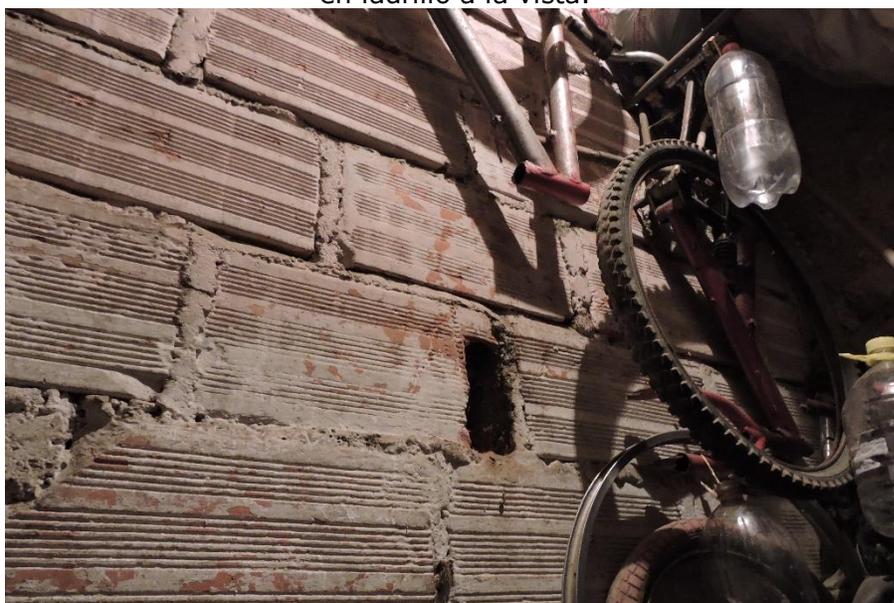
Foto 4: Vista al interior local 103 Taller de repuestos para bicicletas, sin pañete, muro lateral en ladrillo a la vista.

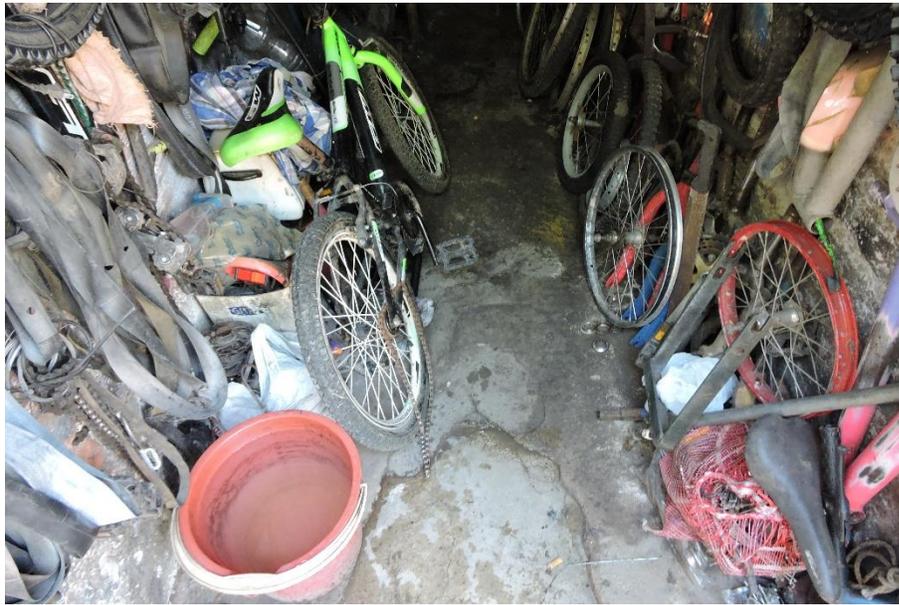
Foto 5: Otra vista al interior local 103 Taller de repuestos para bicicletas, sin pañete, piso en cemento.

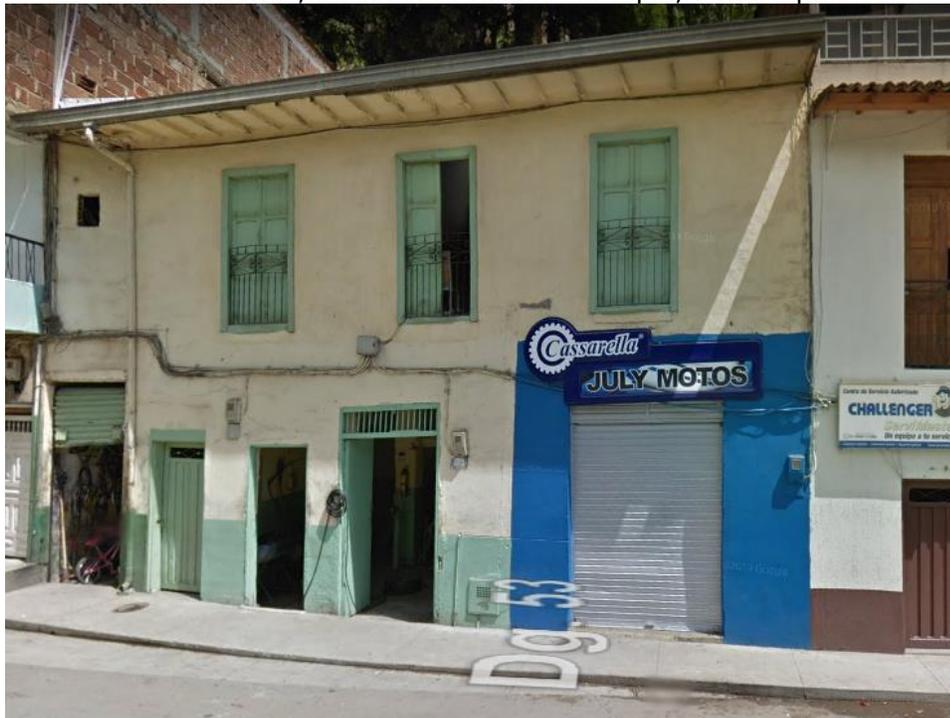
Foto 6: Vista del frente del predio avaluado apartamento 201 y locales comerciales, vía Diagonal 53 por el lado oriental de la construcción estado de conservación antes de realizar las adecuaciones, se observa fallada en tapia, bahareque.
