Texto de lo solicitado por el despacho respecto de la SERVIDUMBRE DE AGUAS EN VERSALLES  
(CORREGIENDO) DE SANTO DOMINGO.  
DEMANDANTE FELIX ADRIAN CASTRILLON.

**ACTUALIZACIÓN EXPERTICIO SOBRE LA SOLICITUD DE  
CONSTITUCIÓN DE SERVIDUMBRE DE AGUAS SOBRE EL PREDIO EL  
PORVENIR**

**14 DE DICIEMBRE DE 2021**

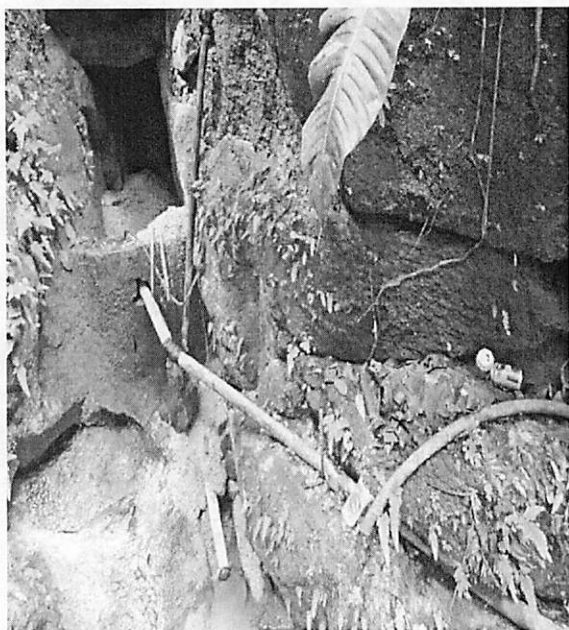
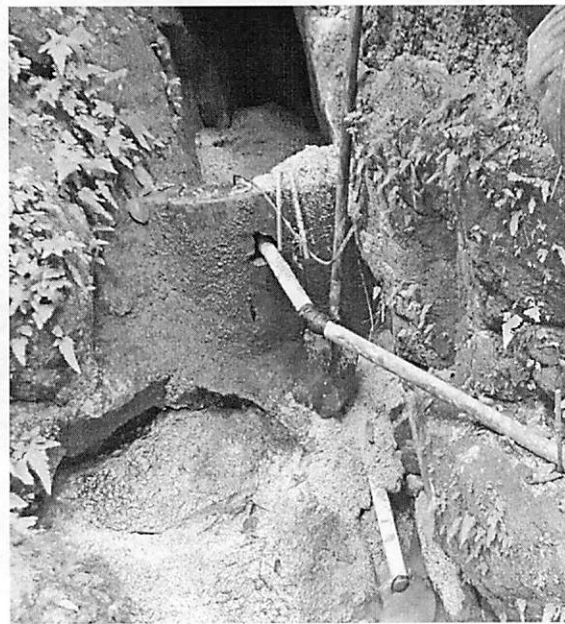
Imagen 2 y 3. Punto de captación

Al momento de la visita el punto de captación denotaba falta de mantenimiento, ya que se encontraba con acumulación de material de arrastre (arena) (ver imagen 4 y 5) y adicionalmente se evidenciaba presencia de residuos sólidos y asentamiento, sin ningún tipo de protección a la fuente hídrica (ver imagen 6 y 7).

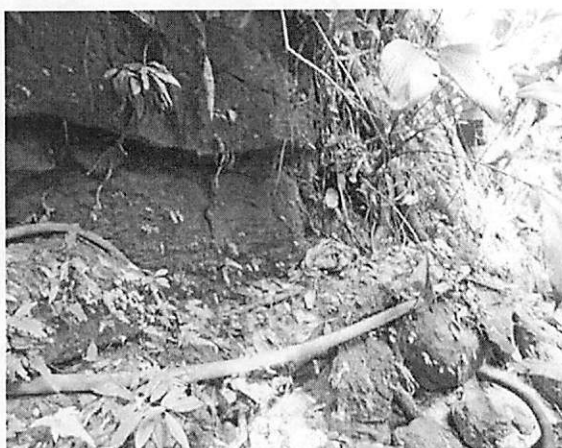
**Imagen 8.** Manguera de conducción del recurso.

(b) La conducción del recurso es efectuada mediante mangueras de diferente diámetro, que llegan directamente al tanque de almacenamiento. Es importante anotar que las mangueras de conducción no han sido modificadas en su recorrido ni han sido reemplazadas (ver imagen 8).

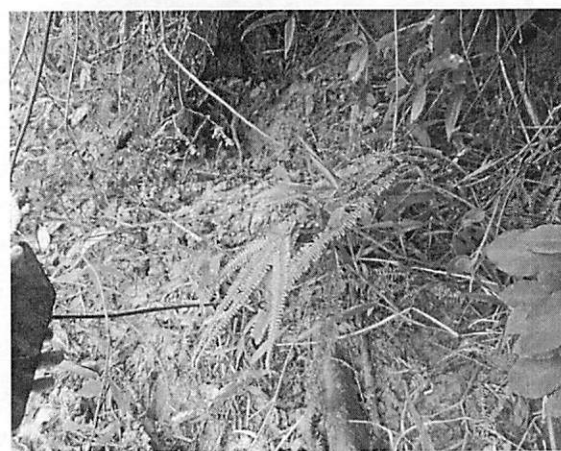
**Imagen 9.** Punto donde se presentaba fuga.

En el recorrido fue posible identificar que dicho conducto presentaba fugas, perdiéndose el recurso vital y formando encharcamiento en el terreno. En las

coordenadas geográficas N 6°32'3.1" W 75°5'41.4" cota 1128 msnm se evidenció lo anunciado (ver imagen 9).

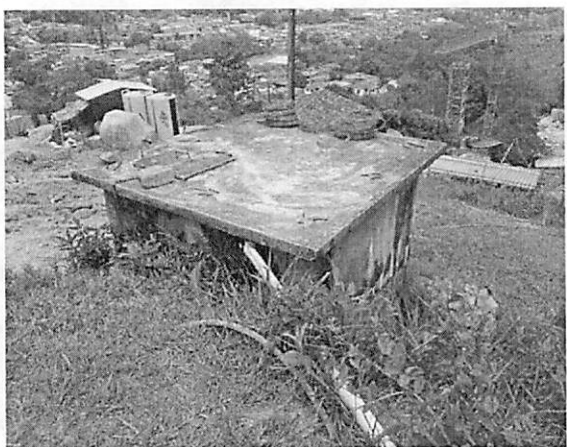
**Imagen 10 y 11.** Tanques demolidos, donde se almacenaba anteriormente el recurso de la parte actora y que almacenaba 1000 litros

En cuanto al tanque de almacenamiento en concreto que abastecía el recurso al señor FÉLIX ADRIÁN CASTRILLÓN GONZÁLEZ en beneficio del predio denominado "SAN FÉLIX", fue totalmente demolido (ver imagen 10 y 11) y reemplazado por otros en las mismas coordenadas geográficas N 6°32'7.40" W 75°5'37.70" Estos quedaron ubicados al costado (talud) de la doble calzada Medellín- Puerto Berrio construida recientemente (ver imagen 12 y 13), sin ninguna protección ante transeúntes o viajeros, con menor capacidad y casi que como una obra temporal.

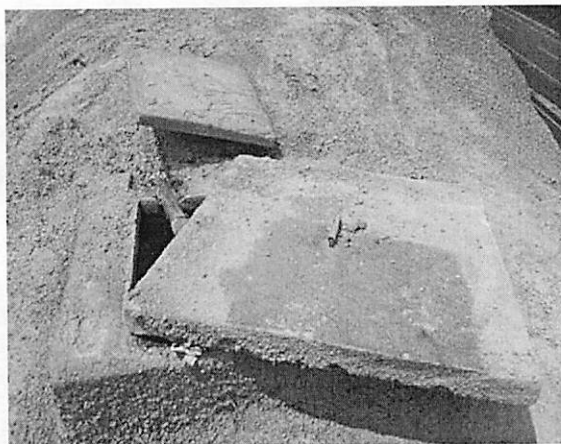
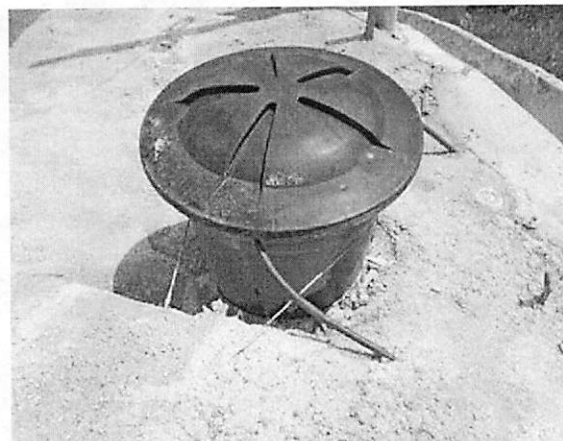
**Imagen 14 y 15.** Tanques de almacenamiento construidos recientemente.

De acuerdo a lo anterior, se establece que **LA MODIFICACIÓN DE LOS TANQUES NO FUE SIGNIFICATIVA**. El aprovechamiento actual se lleva a cabo únicamente por la señora LUZ HELENA VALENCIA propietaria del predio denominado La Hacienda “El Porvenir” mediante una red muy deficiente, desprotegida y con fugas que está sobre o encima del talud y de la cuneta; en otras palabras, está expuesta, no es segura y genera mucho desperdicio del fluido (ver imagen 16 y 17).

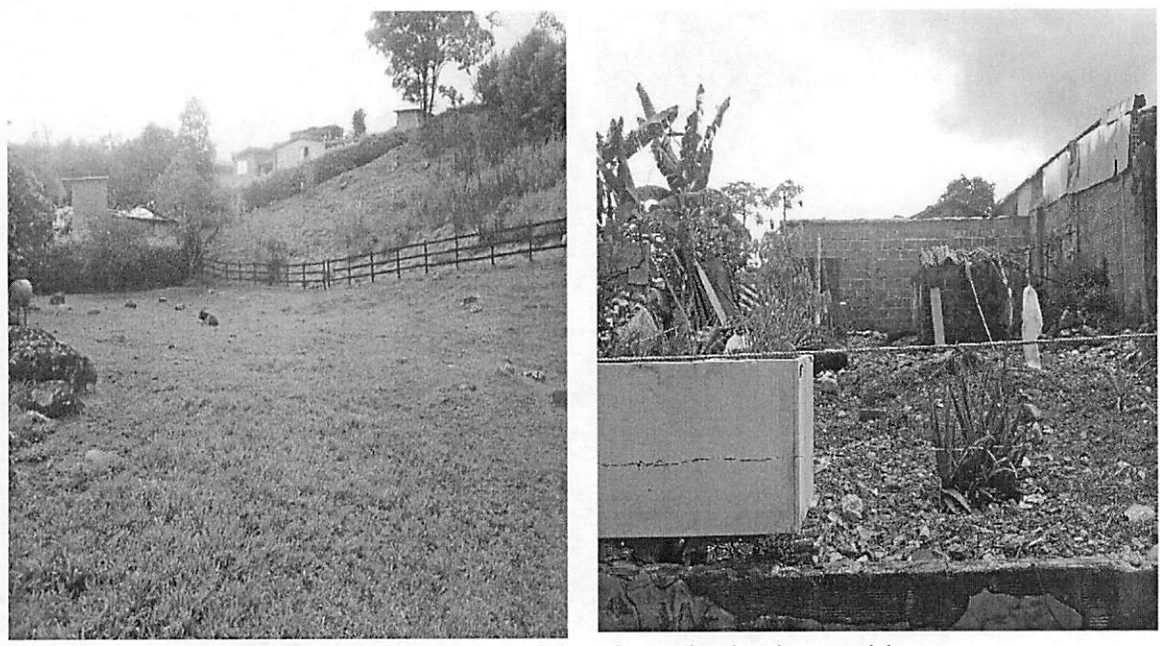
**Imagen 24 y 25. Zona verde y áreas destinadas a cultivos.**

Cultivos de pan coger también debieron ser prescindidos por la falta del recurso hídrico (ver imagen 24 y 25).

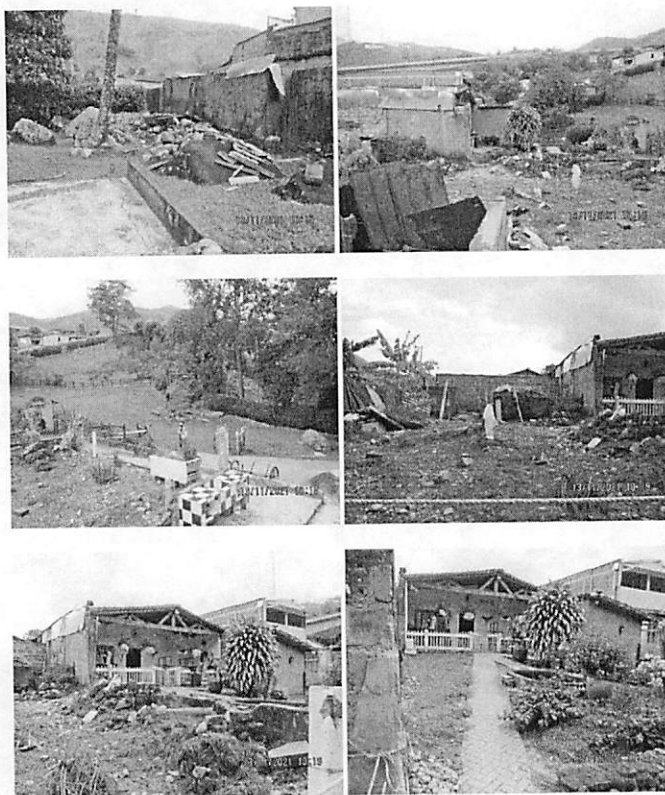
- 4.4. Las zonas verdes de la parte posterior de las viviendas están secas debido a la falta de agua

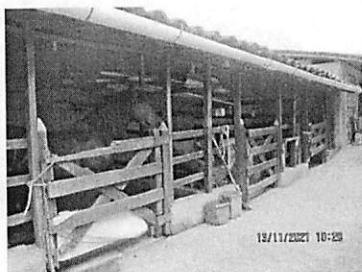
- 4.5. Las pesebreras dedicadas a las crianza y arriendo de semovientes (caballos finos) están subutilizadas por la falta de agua.

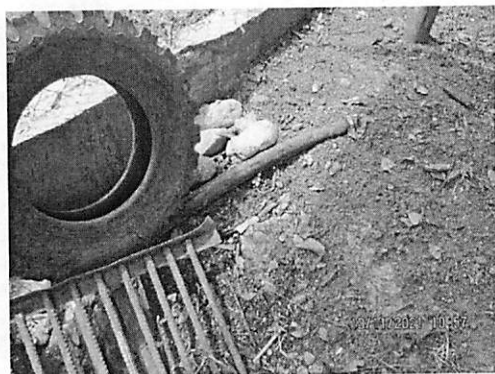
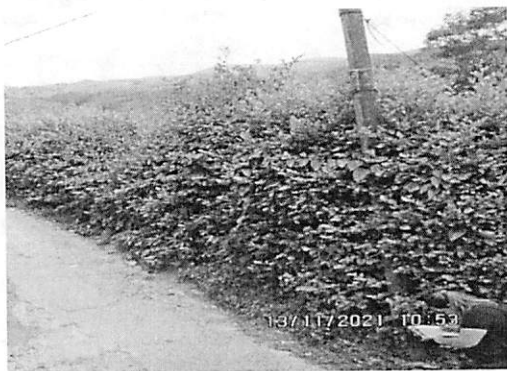
- 4.6. Reposición y reinstalación de la tubería retirada y dañada entre el tanque de almacenamiento y el predio dominante
