## INFORME PERICIAL DE PLANIMETRIA # 00578

## PERICIAL DE TOPOGRAFIA

| Asunto: | Informe Pericial de Topografía | # 00578 |
| Ubicación del inmueble: | Ubicado en área urbana del municipio de Santo Domingo Ant. | |

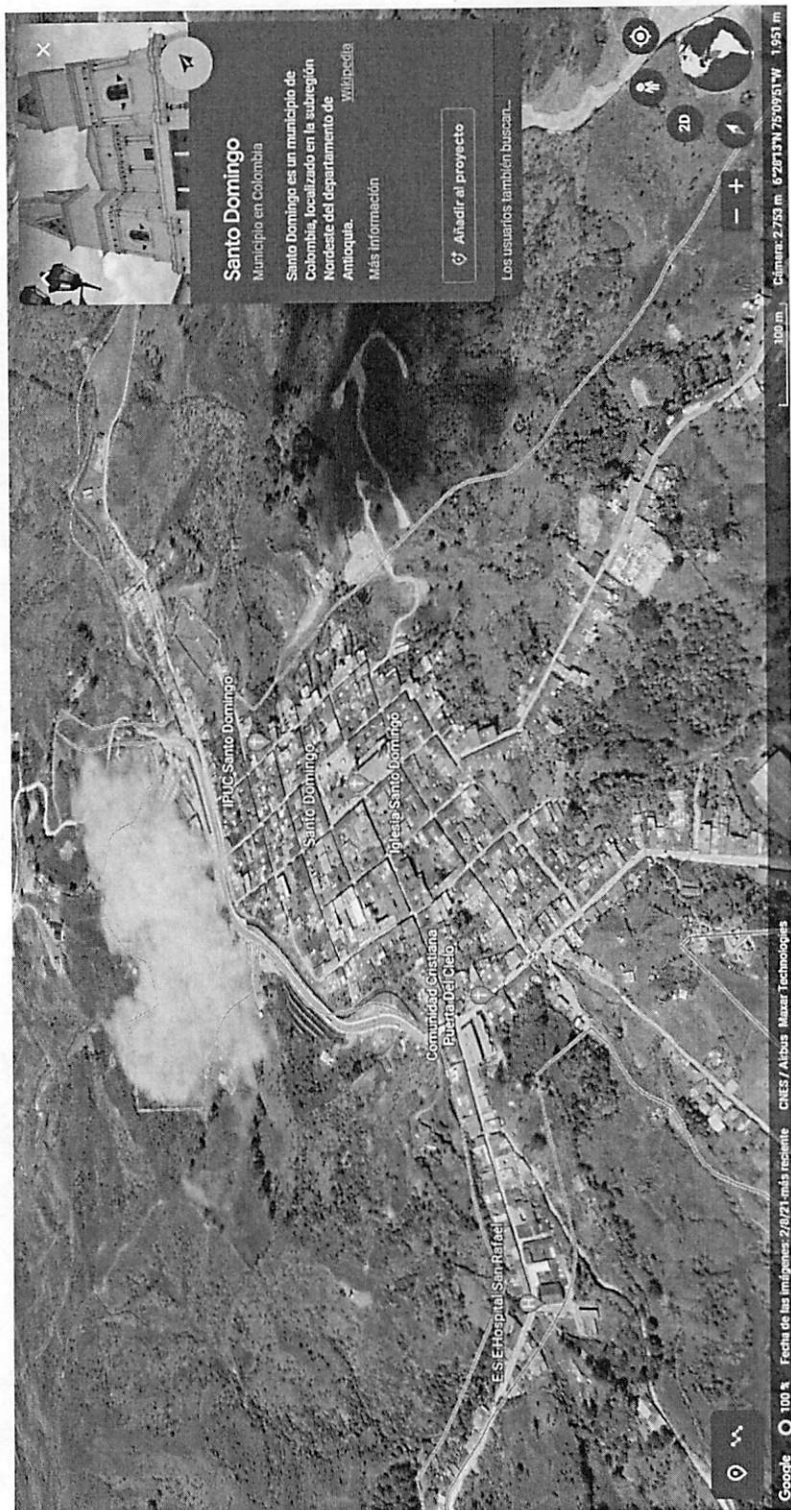
**Imagen #1;** Geo referenciación del inmueble, ubicado en área urbana del municipio de Santo Domingo Antioquia, A 6° 28' 13" N y 75° 09' 51" W.

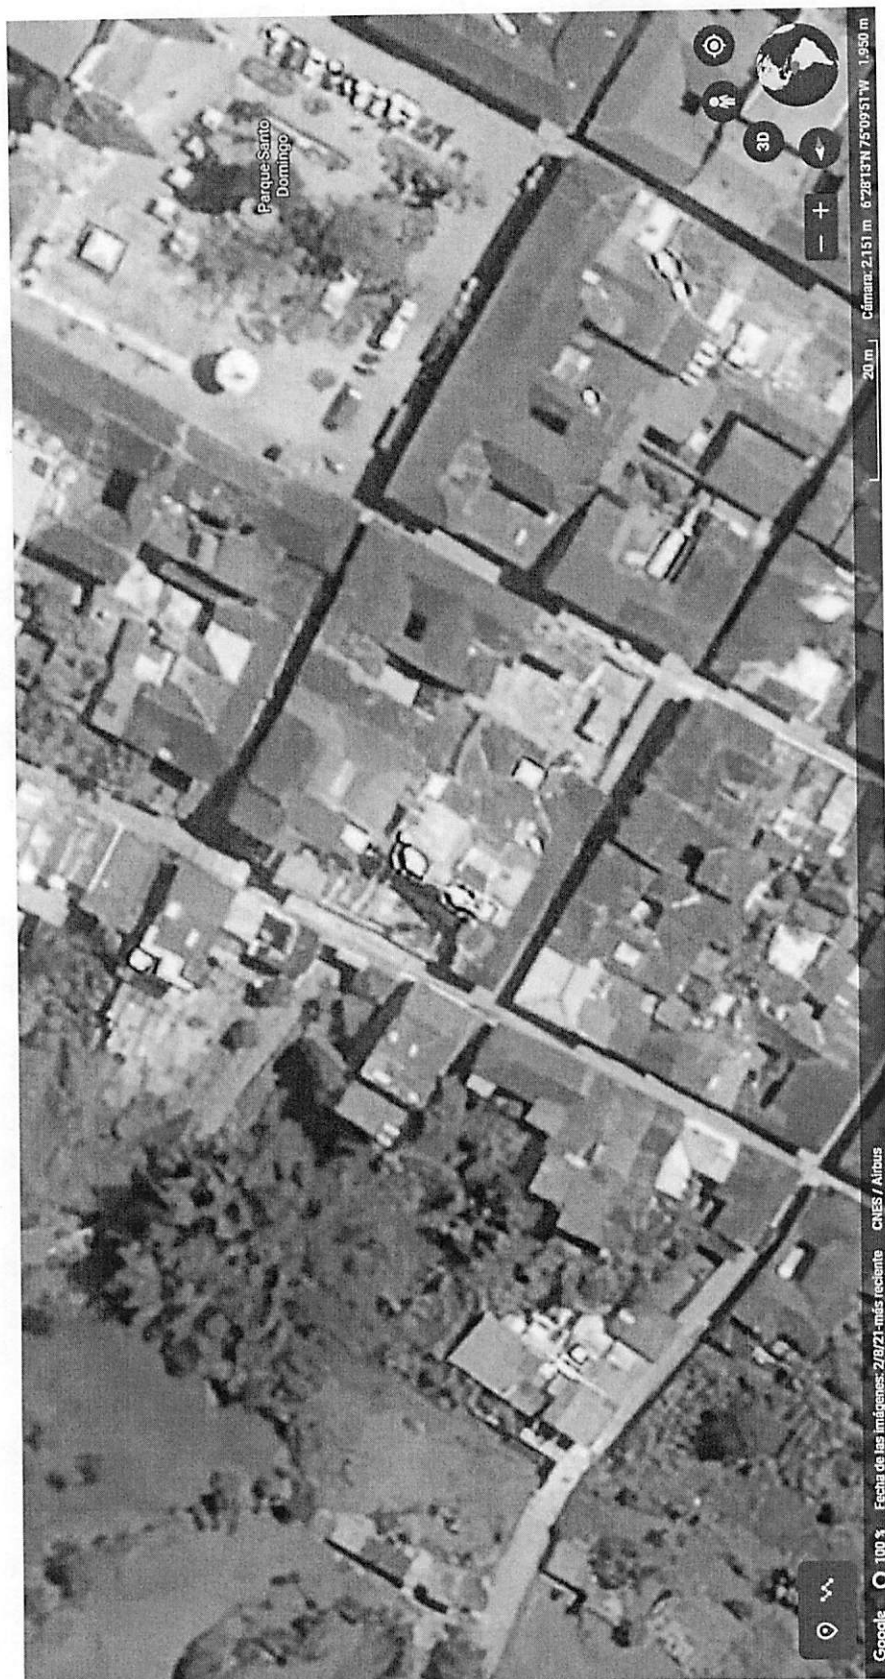
**Imagen #2;** Geo referenciación del inmueble, ubicado en área urbana del municipio de Santo Domingo Antioquia, A  $6^{\circ} 28' 13''$  N y  $75^{\circ} 09' 51''$  W.

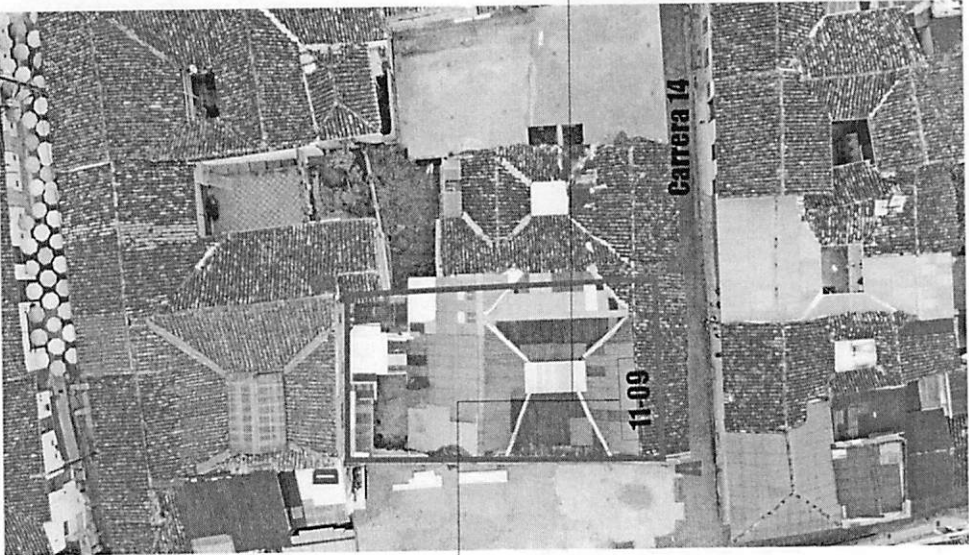
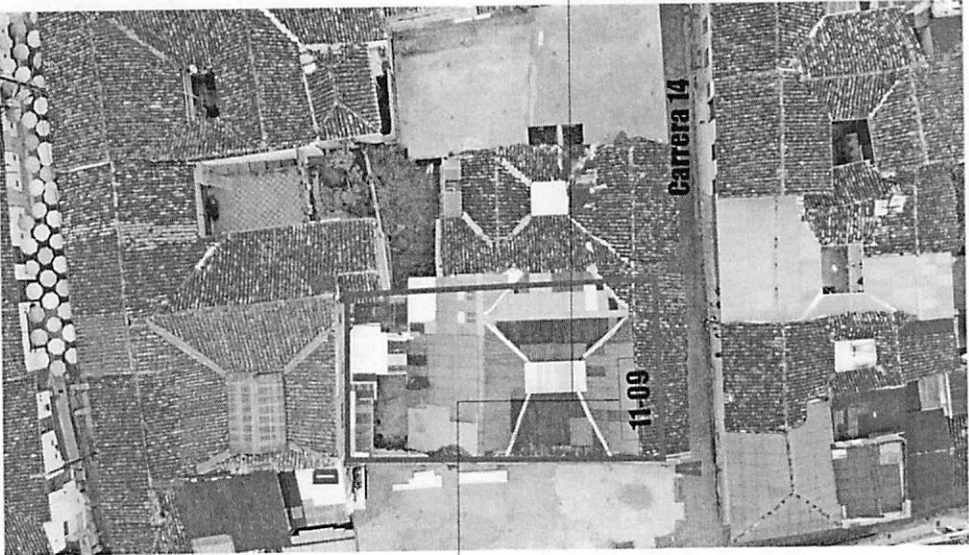
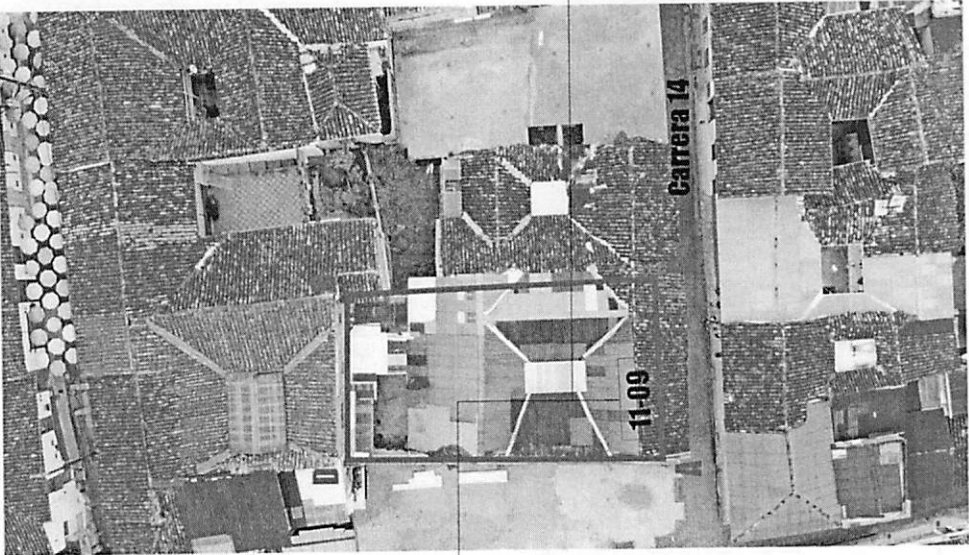
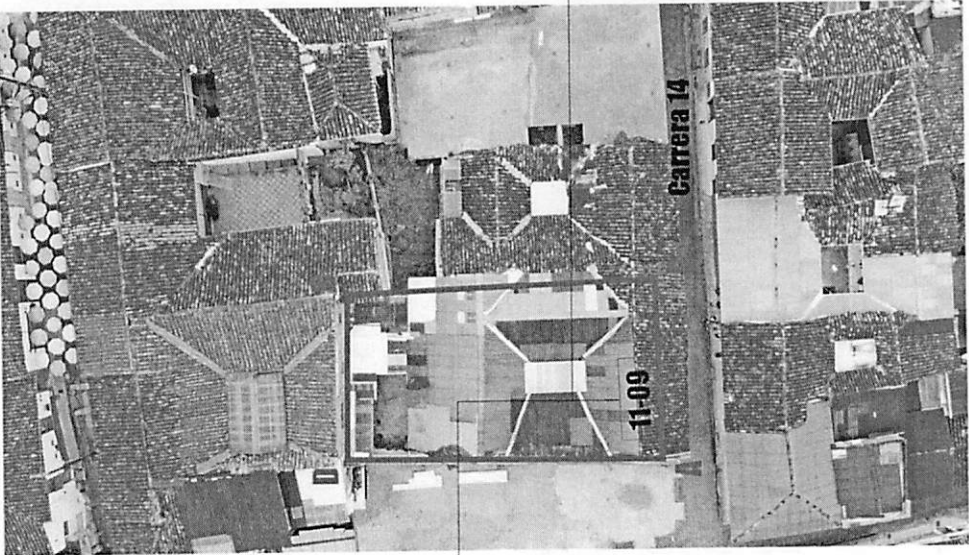
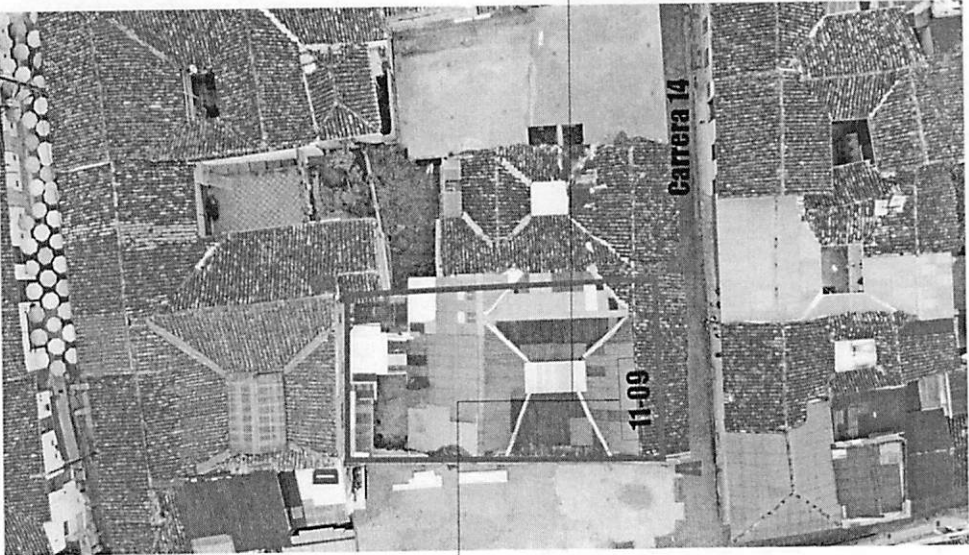
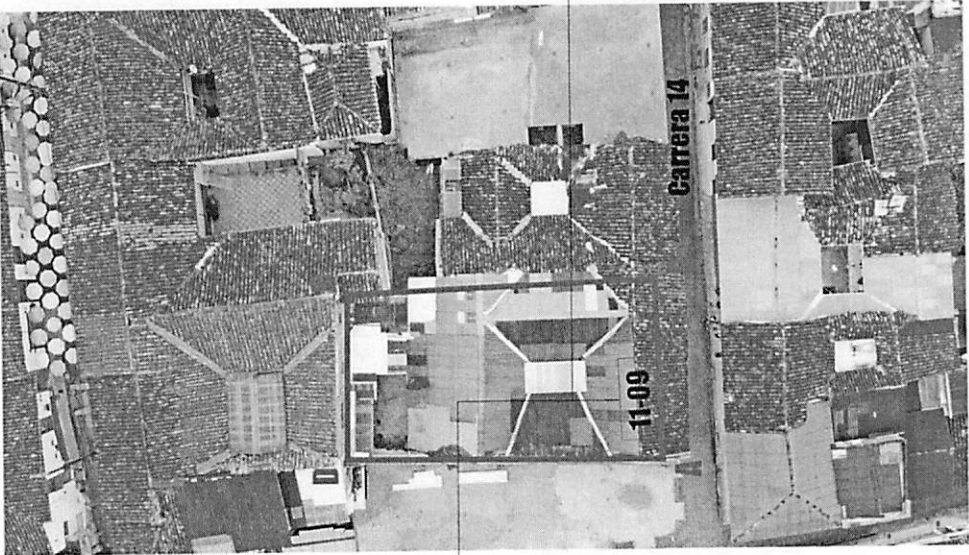
NOMENCLATURA PREDIO

Planimetría #1; NOMENCLATURA: ubicada en el AZIMUT Sur - Oriente de la carrera 14 con calle 11; en zona urbana del municipio de Santo Domingo Antioquia.

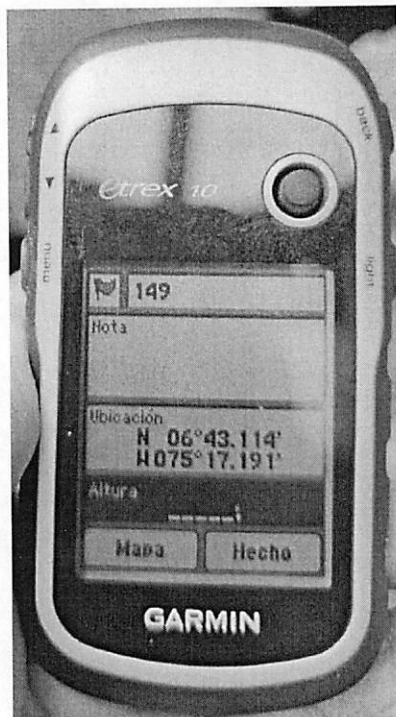
Paramento Anterior IZQ A

**Fotografías # 1 y 2; GEOREFERENCIACION:** Puntos fijos anteriores A y B del predio; ubicado en el AZIMUT Oriente de la carrera 14 con calle 11; en zona urbana del municipio de Santo Domingo Antioquia.

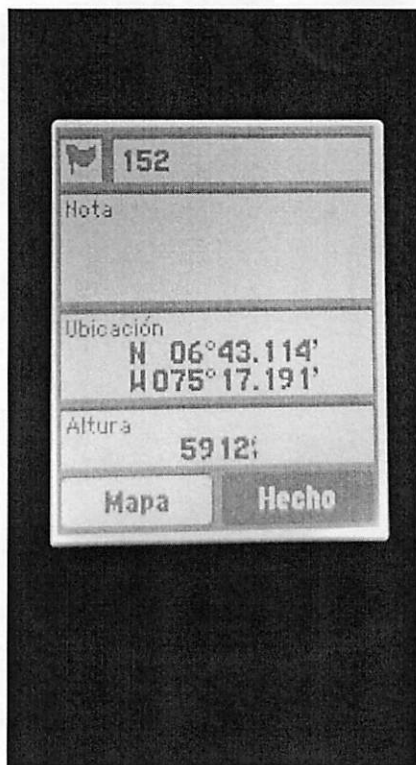
Paramento Posterior DER C

**Fotografías # 3 y 3;** GEOREFERENCIACION: Puntos fijos anteriores C y D del predio; ubicado en el AZIMUT Occidente de la carrera 14 con calle 11; en zona urbana del municipio de Santo Domingo Antioquia.

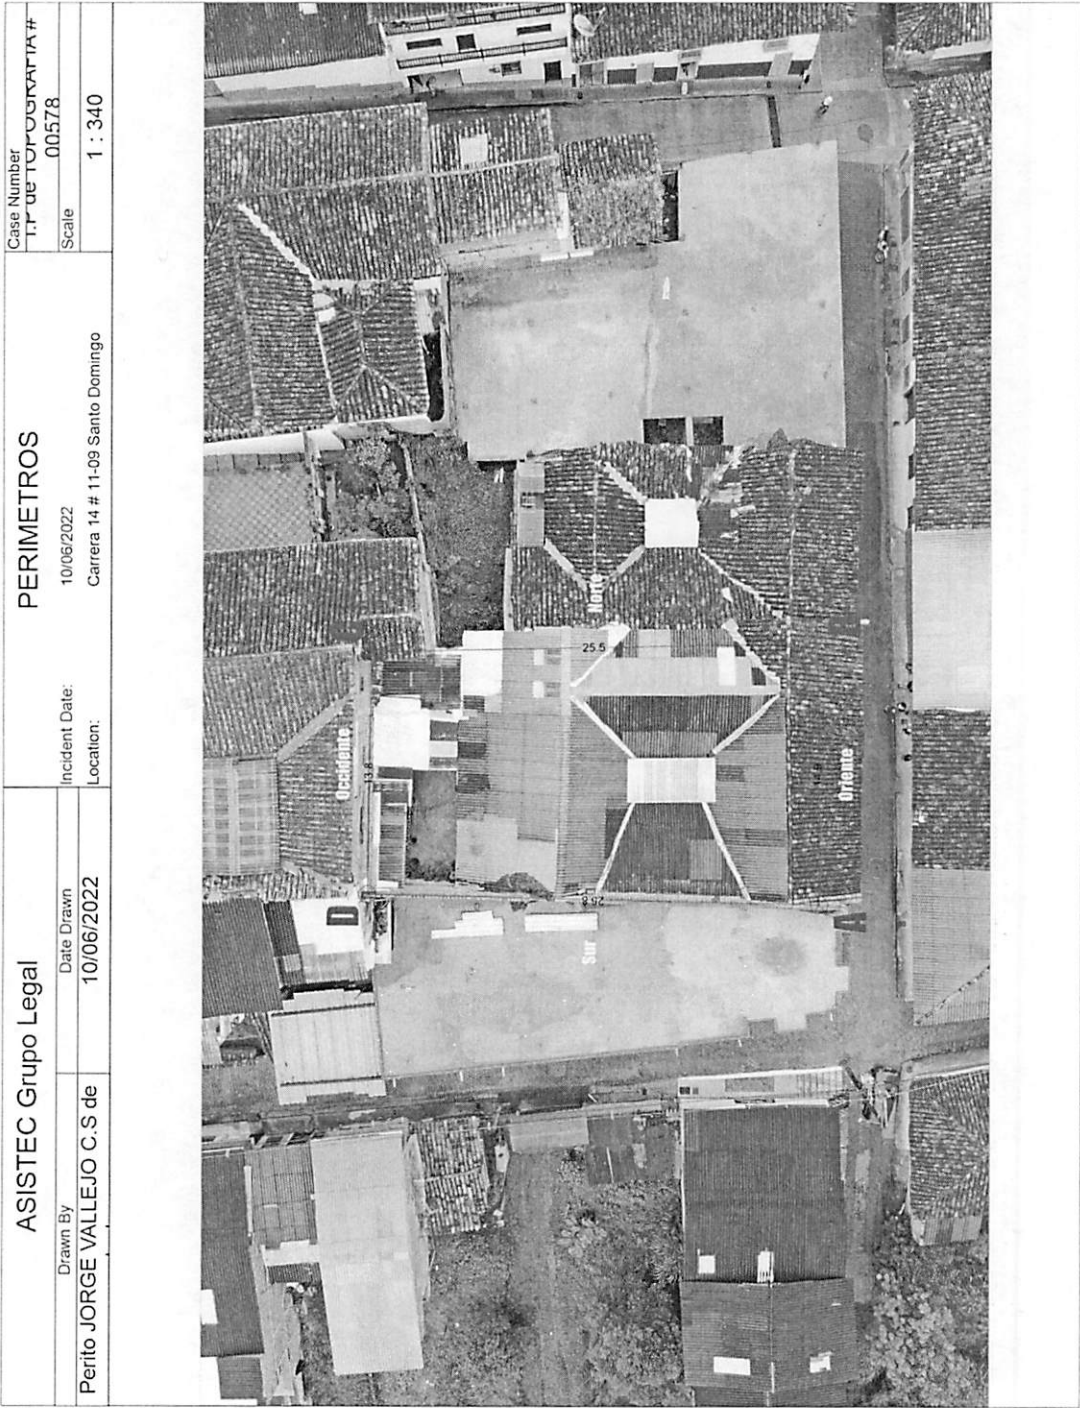
Se trata de una edificación de construcción tipo ANTIGUA, en material TAPIA, doble altura, con techos en TABLILLA y ZINK, con pisos en VITRIFICADO y BALDOSA con SOLAR en la parte POSTERIOR y ACERA en la parte ANTERIOR; Ubicada en la manzana 012, sobre la Carrera 14 con calle 11 Zona Urbana del municipio de Santo Domingo Antioquia. Con una extensión de 366.83 m2.

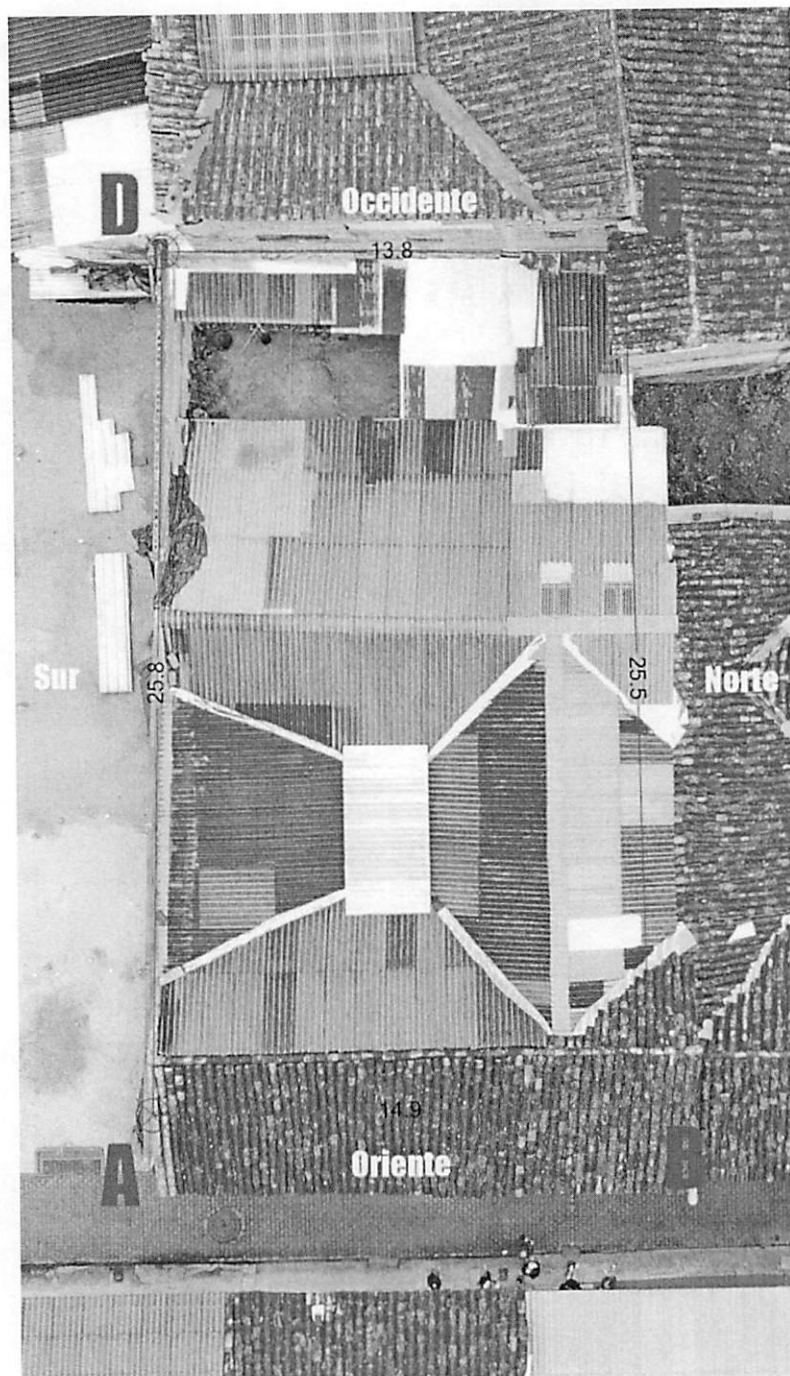
### DESCRIPCIÓN CABIDAS

A-B: Por el Oriente AZIMUT (este) con 14.9 metros lineales

B-C: Por el Norte AZIMUT (norte) con 25.5 metros lineales

C-D: Por el Occidente AZIMUT (Oeste) con 13.8 metros lineales

D-E: Por el Sur AZIMUT (Sur) con 25.8 metros lineales

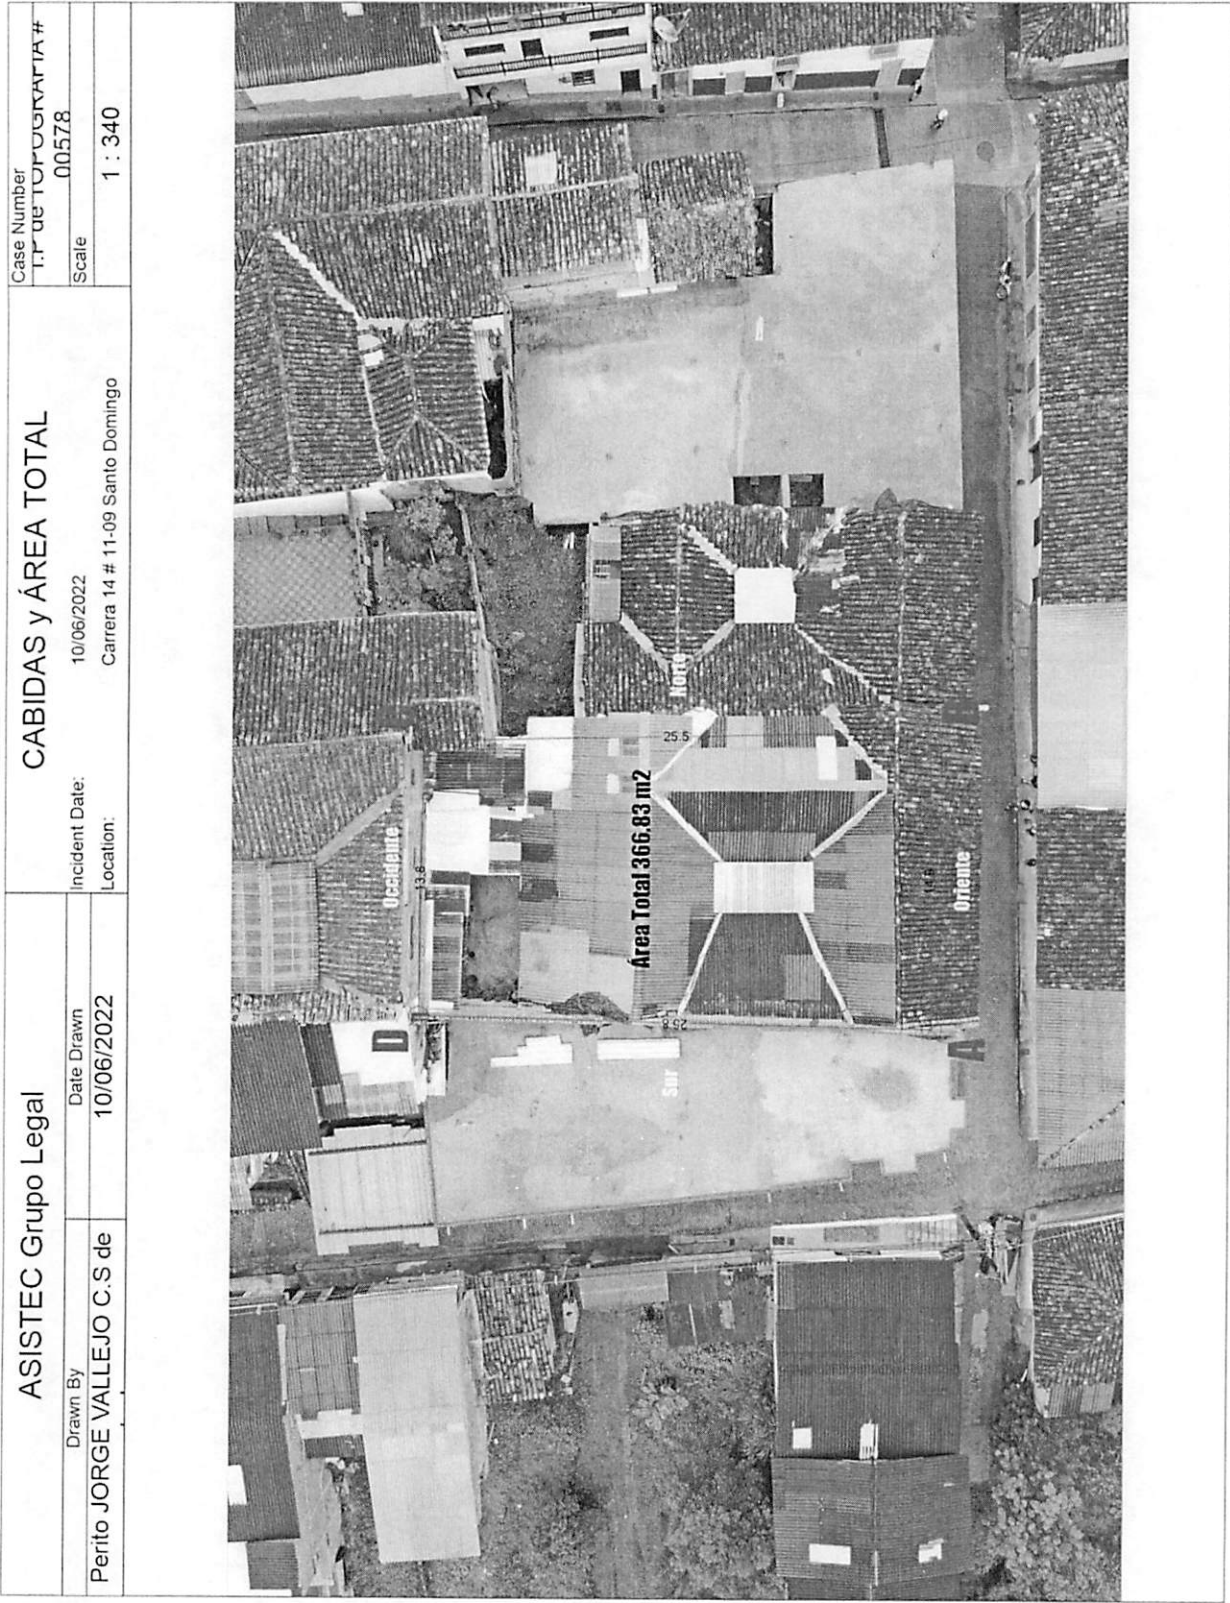
DESCRIPCIÓN ÁREA TOTAL

366.83 m2

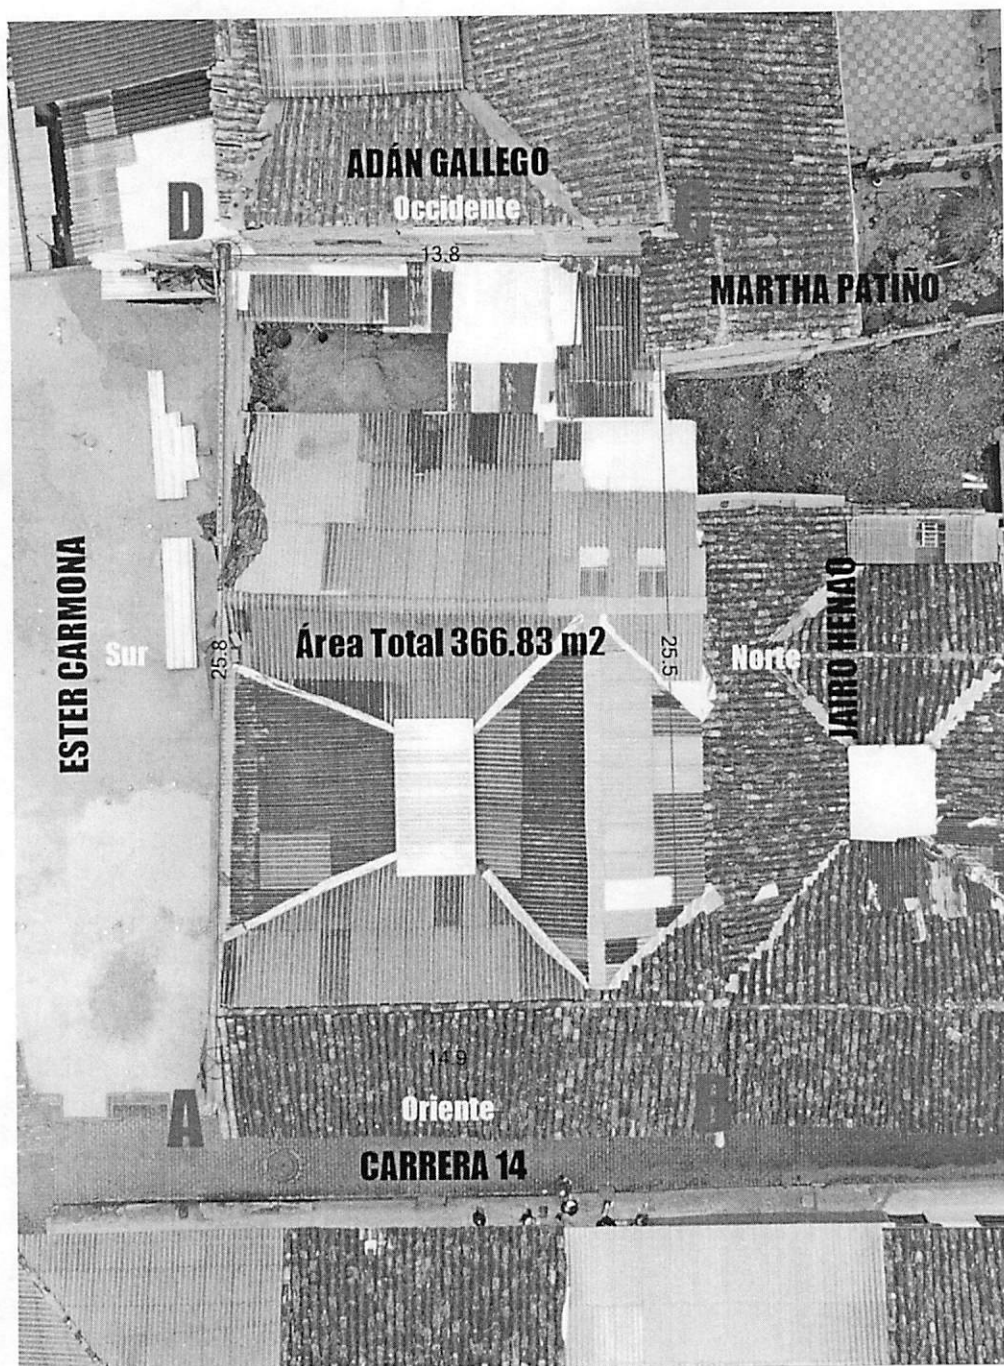
### DESCRIPCIÓN DE LINDEROS

A-B: Por el Oriente AZIMUT (este) con La CARRERA 14

B-C: Por el Norte AZIMUT (norte) con el Señor JAIRO HENAO

B-C: Por el Nor-Oste AZIMUT (nor-Oste) con la Señora MARTHA PATIÑO

C-D: Por el Occidente AZIMUT (Oeste) con el señor ADÁN GALLEGO

D-E: Por el Sur AZIMUT (Sur) con la señora ESTER CARDONA

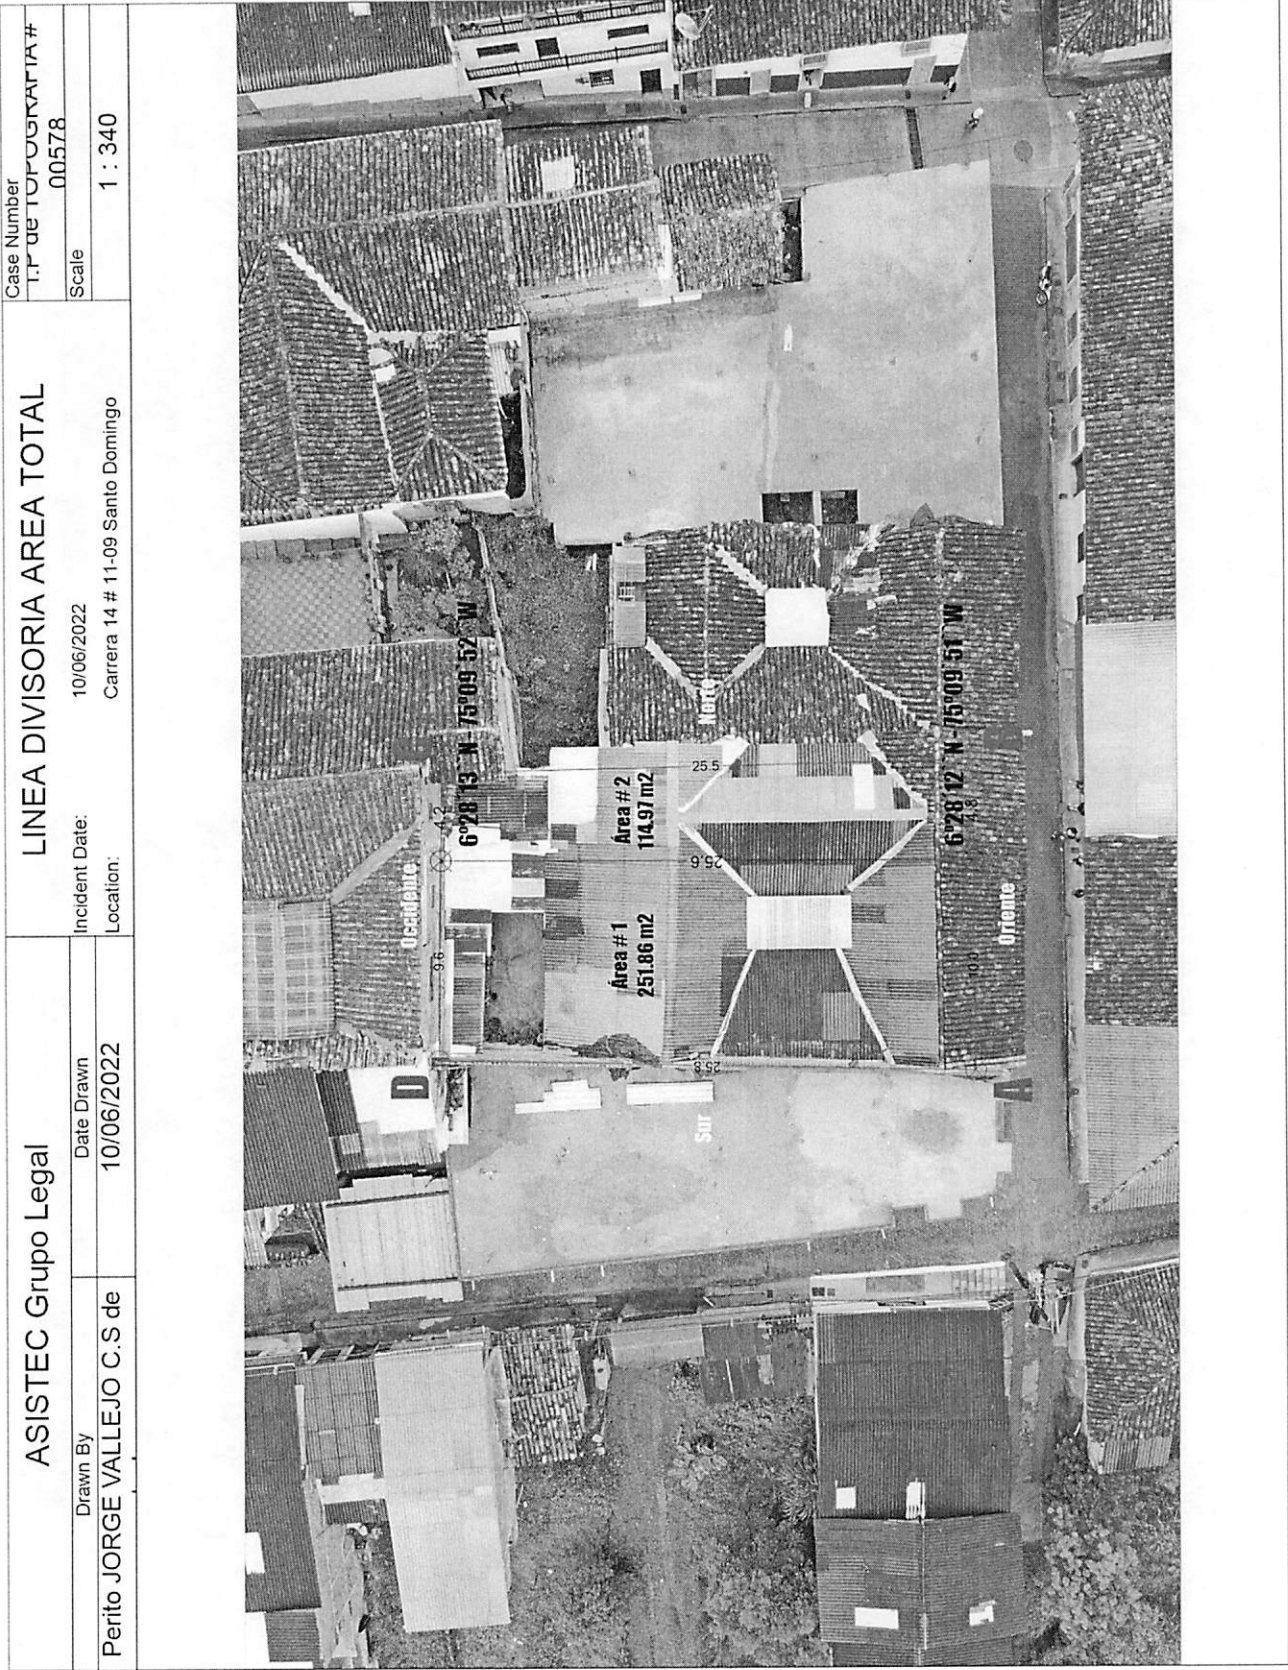
3. Determinar la línea existente entre los inmuebles objeto de este proceso.

Edificación que fue modificada por LINEA DIVISORIA de ESTE a OESTE con MURO de LADRILLO y algunas TAPIAS ya existentes; dividiendo el predio en dos AREAS longitudinales.

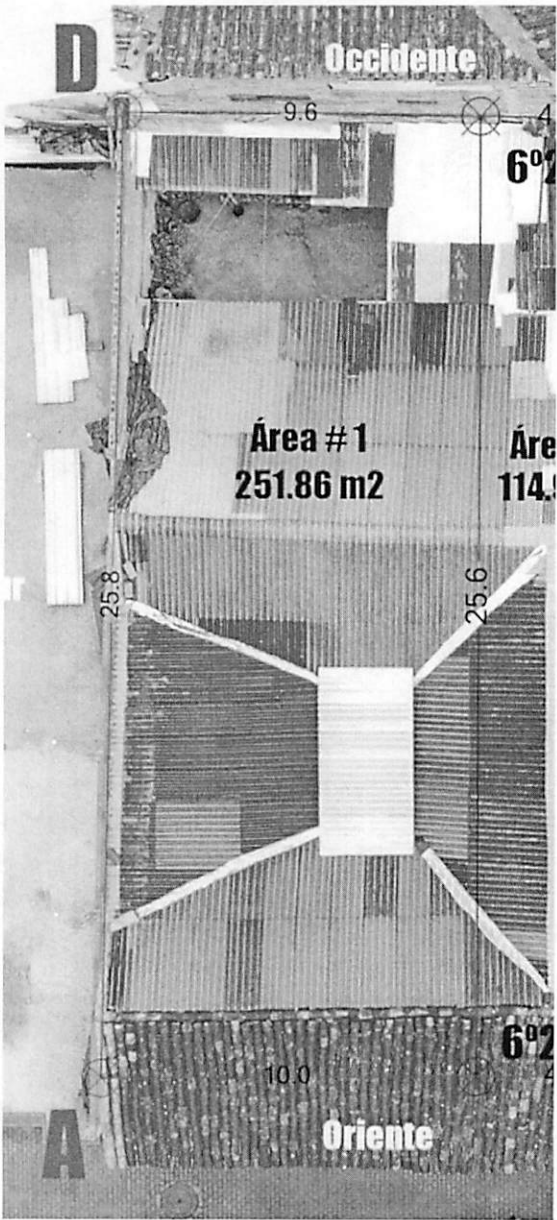
## ÁREA #1

ÁREA TOTAL AREA #1

**251.86 m2**

- A-CENTRO ANTERIOR: Por el Oriente AZIMUT (este) con 10 metros lineales  
CENTRO ANTERIOR-CENTRO POSTERIOR: Por el Norte AZIMUT (norte) con 25.6 metros lineales  
CENTRO POSTERIOR-D: Por el Occidente AZIMUT (Oeste) con 9.6 metros lineales  
D-A: Por el Sur AZIMUT (Sur) con 25.8 metros lineales

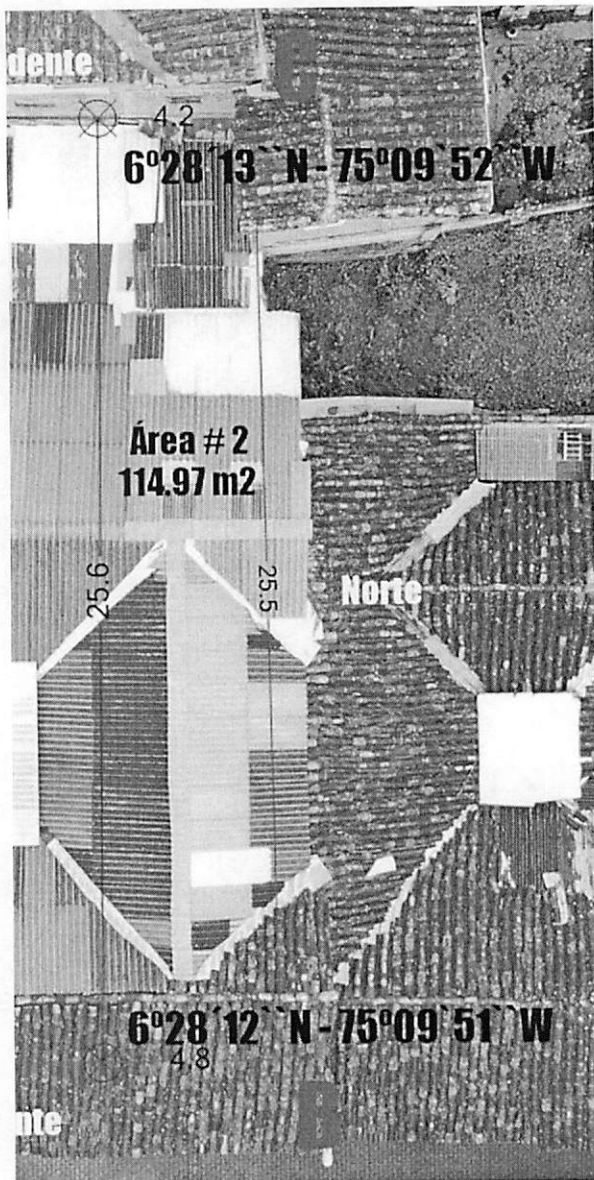
### ÁREA #2

ÁREA TOTAL AREA #2

**114.97 m2**

CENTRO ANTERIOR-B: Por el Oriente AZIMUT (este) con 4.8 metros lineales

B-CENTRO LATERAL NORTE: Por el Norte AZIMUT (norte) con 22.6 metros lineales

CENTRO LATERAL NORTE-C: Por el NorOeste AZIMUT (NorOeste) con 3 metros lineales

C-CENTRO POSTERIOR: Por el Occidente AZIMUT (Oeste) con 4.2 metros lineales

CENTRO POSTERIOR-CENTRO ANTERIOR: Sur AZIMUT (Sur) con 25.6 metros lineales

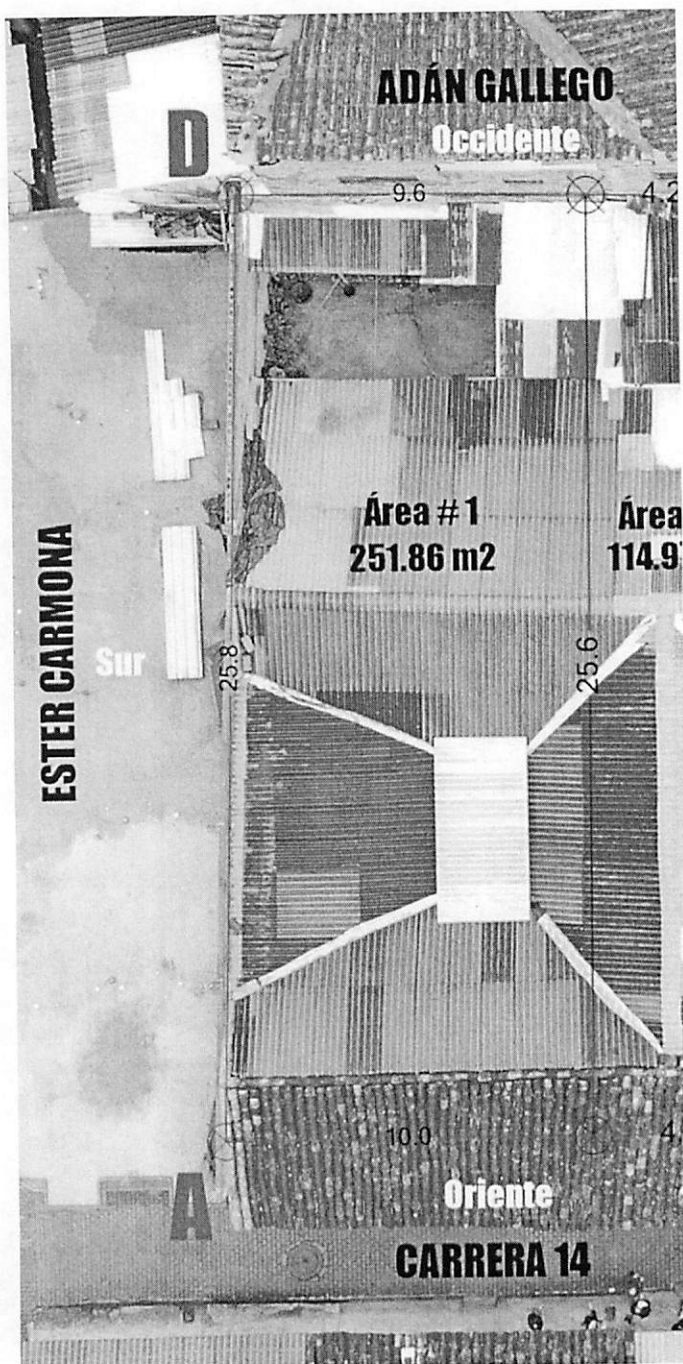
ÁREA #1

**251.86 m2**

A-CENTRO ANTERIOR: Por el Oriente AZIMUT (este) con La Carrera 14

CENTRO ANTERIOR-CENTRO POSTERIOR: Por el Norte AZIMUT (norte) con El ÁREA #2

CENTRO POSTERIOR-D: Por el Occidente AZIMUT (Oeste) con el señor ADÁN GALLEGO

D-A: Por el Sur AZIMUT (Sur) con La señora ESTER CARDONA

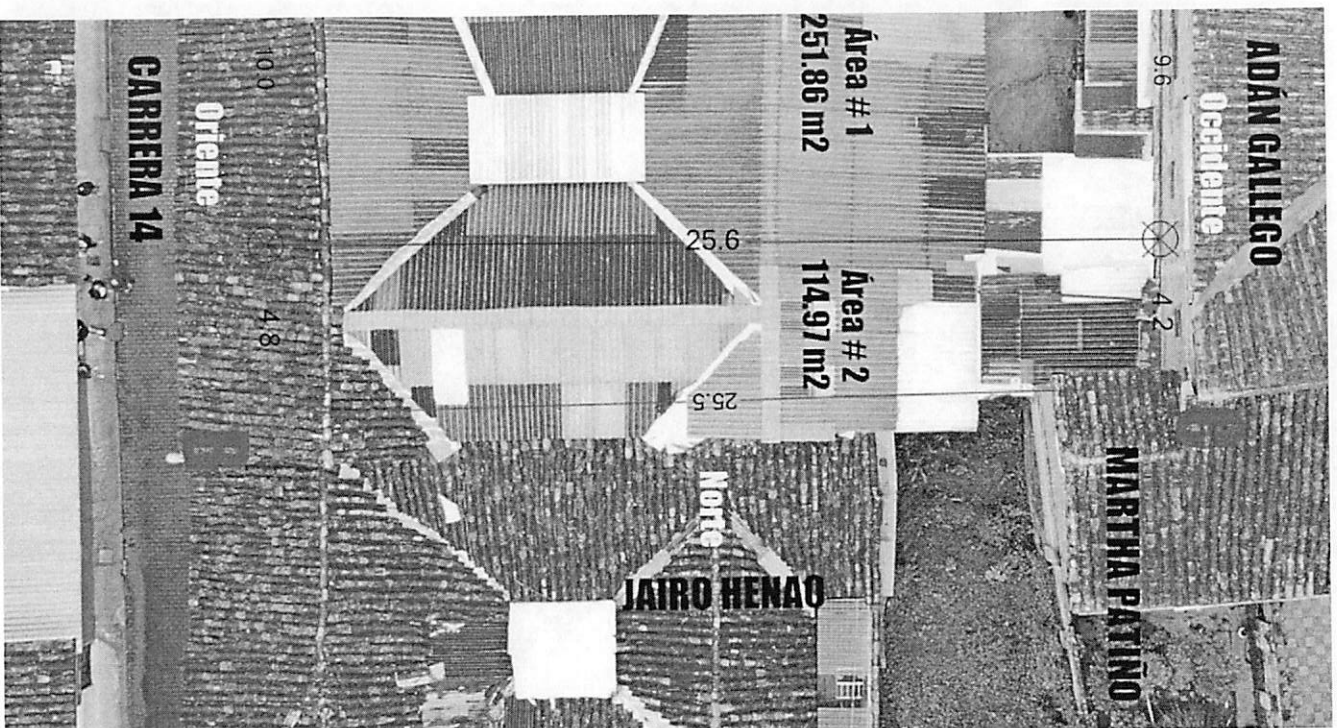
ÁREA #2

114.97 m²

- CENTRO ANTERIOR-B: Por el Oriente AZIMUT (este) con La Carrera 14
- B-CENTRO LATERAL NORTE: Por el Norte AZIMUT (norte) con El señor JAIRO HENAO
- CENTRO LATERAL NORTE-C: Por el NorOeste AZIMUT (NorOeste) con La señora MARTHA PATIÑO
- C-CENTRO POSTERIOR: Por el Occidente AZIMUT (Oeste) con El Señor ADÁN GALLEGO
- CENTRO POSTERIOR-CENTRO ANTERIOR: Sur AZIMUT (Sur) con El ÁREA #1
