INFORME PREDIO PUERTO ARTURO

OBJETO DEL INFORME

1) Identificación plena del predio.

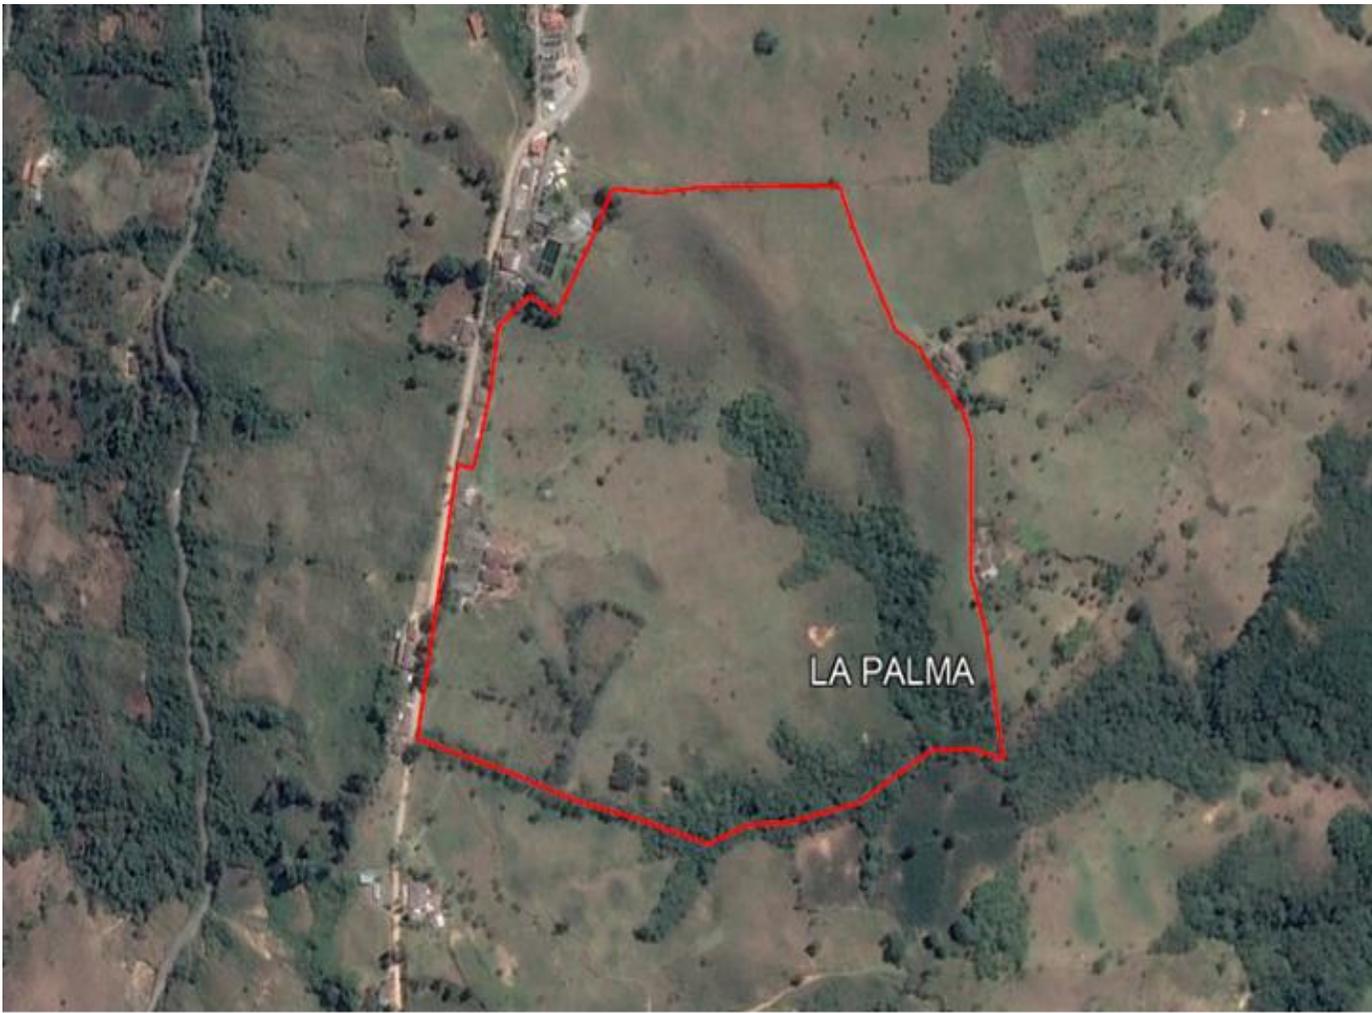
Con un área aproximada de 173.000 m2, como esta en el mapa catastral del IGAC.

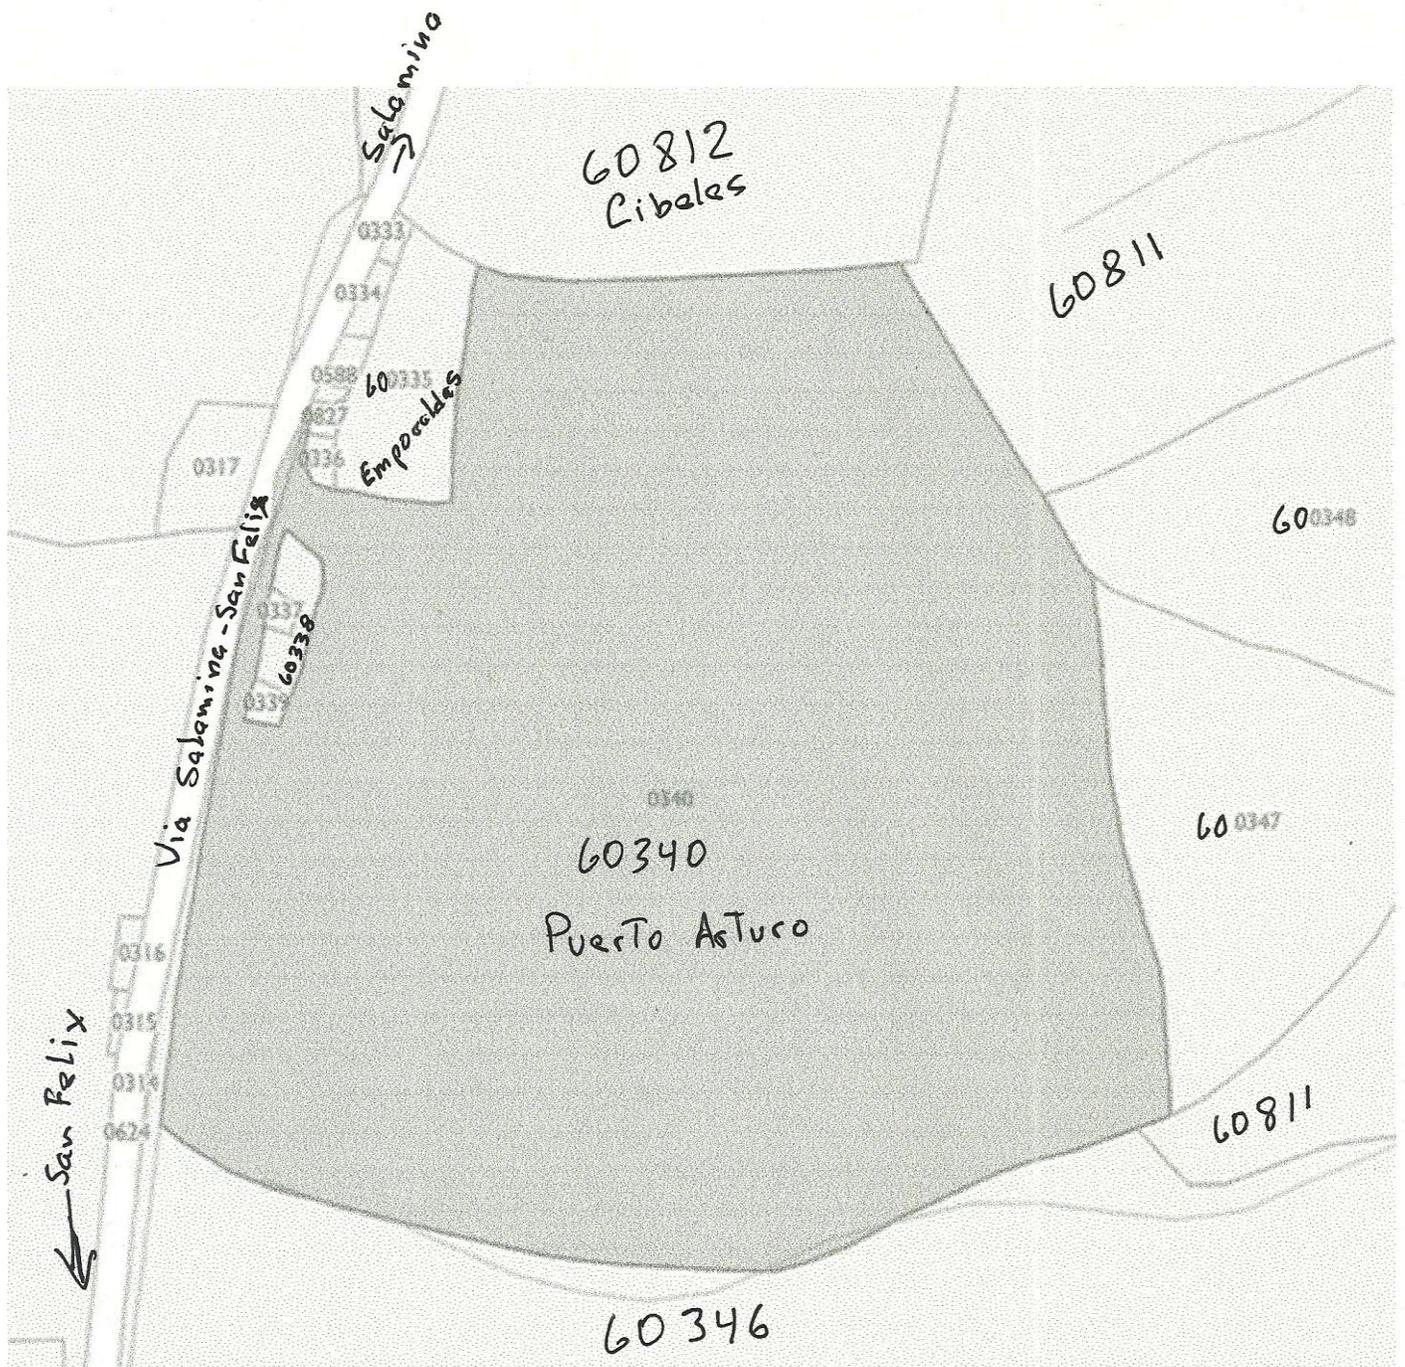
Cuyos linderos de acuerdo al Agustín Codazzi, son:

NORTE: con el predio 176530002000000060812000000000, Finca CIBELES. **ORIENTE:** con el predio 176530002000000060811000000000, con el predio 176530002000000060348000000000, y con el predio 176530002000000060347000000000. **SUR:** con el predio 176530002000000060811000000000, en una pequeña área, por la parte de abajo separados por el caño profundo, y con el predio 176530002000000060346000000000. **OCCIDENTE:** con la vía en huellas que de Salamina va hacia San Félix, con el predio 176530002000000060339000000000, el 176530002000000060338000000000, con una pequeña muela que sale a la vía, porción pequeña de terreno, que en el cuerpo cierto no la hay, sigue con el predio 176530002000000060336000000000, y con el predio 176530002000000060335000000000, que es el de Empocaldas.

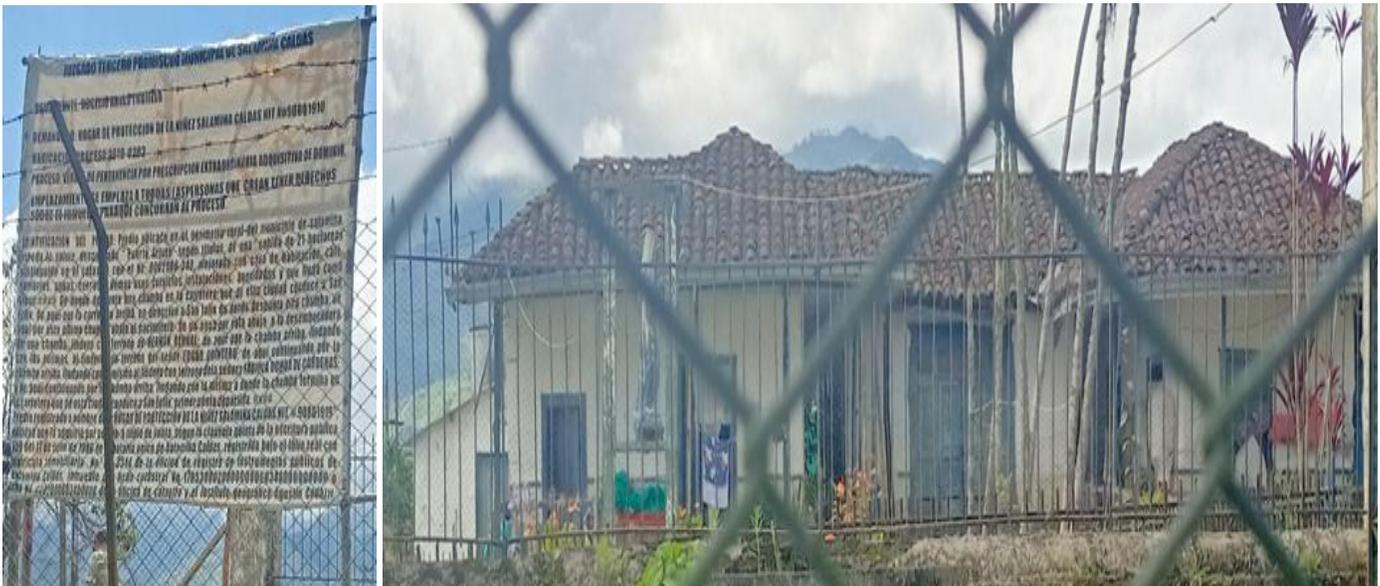
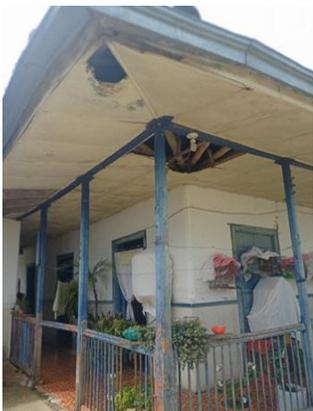
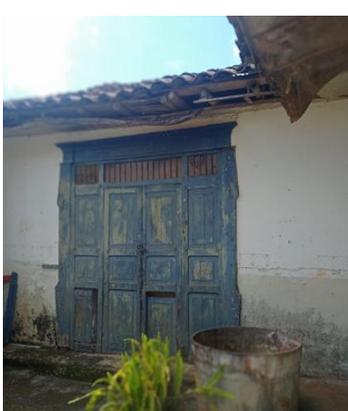
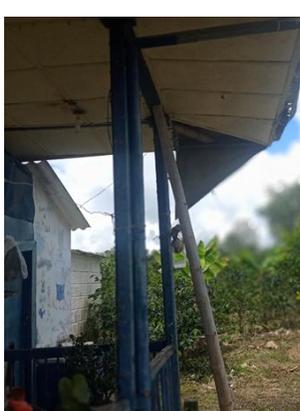
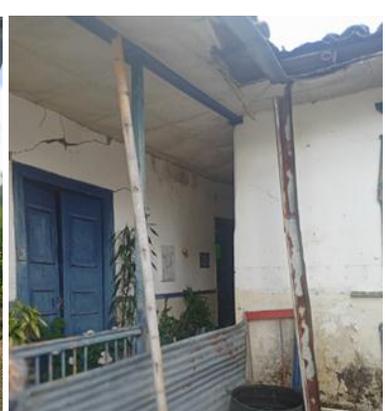
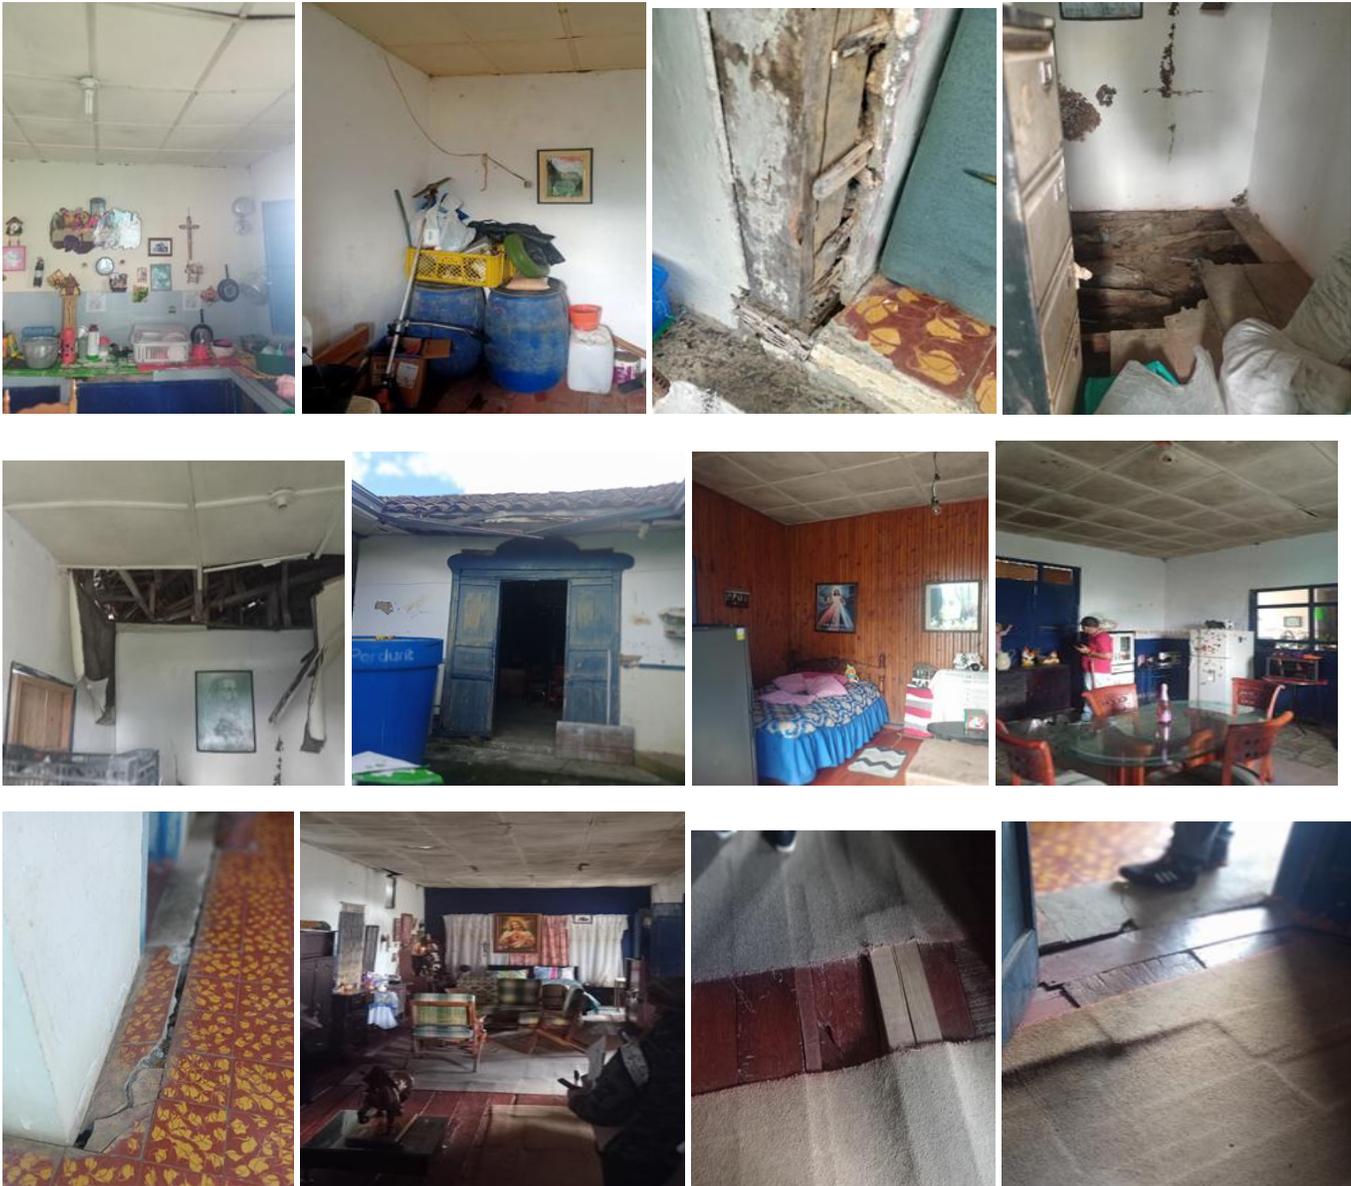
Como vemos, la infraestructura de la propiedad tiene más de 40 años, y la escuela Hogar más de 35 años, y como se pudo observar, el estado de la casa, con un área aproximada a los 320 metros cuadrados, casa mixta, pero en su gran mayoría, en bahareque, con un pañete en cemento, puertas y ventanas en madera, pisos, en baldosa, y tabla, techos en guadua, listones de madera, cielo raso en cartón, y techo de teja de barro, con corredores al frente, con chambrana en macana, como se pudo observar con la inspección judicial, con el despacho, y todas las partes involucradas, que la casa esta, en muy mal estado, con guaduas, apuntalando el techo, para que no se caiga.

Como se ve en las fotos, la casa que actualmente, habita el señor Rogelio Arias Trujillo, con su esposa, técnicamente, está en muy mal estado, no se visualiza ningún tipo de mejora Útiles, que valoricen la casa, es más se comentó que por parte del Alcalde de Salamina, iba a solicitar una visita, del comité de riesgos, por la situación de la casa, además se puede ver que la casa ha desmejorado, si la comparamos con una foto antigua, de cómo estaba la casa, solamente se ve un mantenimiento normal, es decir mejoras necesarias y de recreo, a la pieza donde duermen los residentes, el sitio donde tienen el comedor, y el sitio donde hay como una sala, pero el piso que es en madera, hay tablas hundidas, es decir están cediendo, sobre el piso, y los prados de los jardines de la entrada, a la casa del predio, es decir desde que están los tenedores, poseedores o encargados, a partir de los hechos de la demanda y sus contestaciones, la casa no ha tenido ningún tipo de mejoras Útiles.

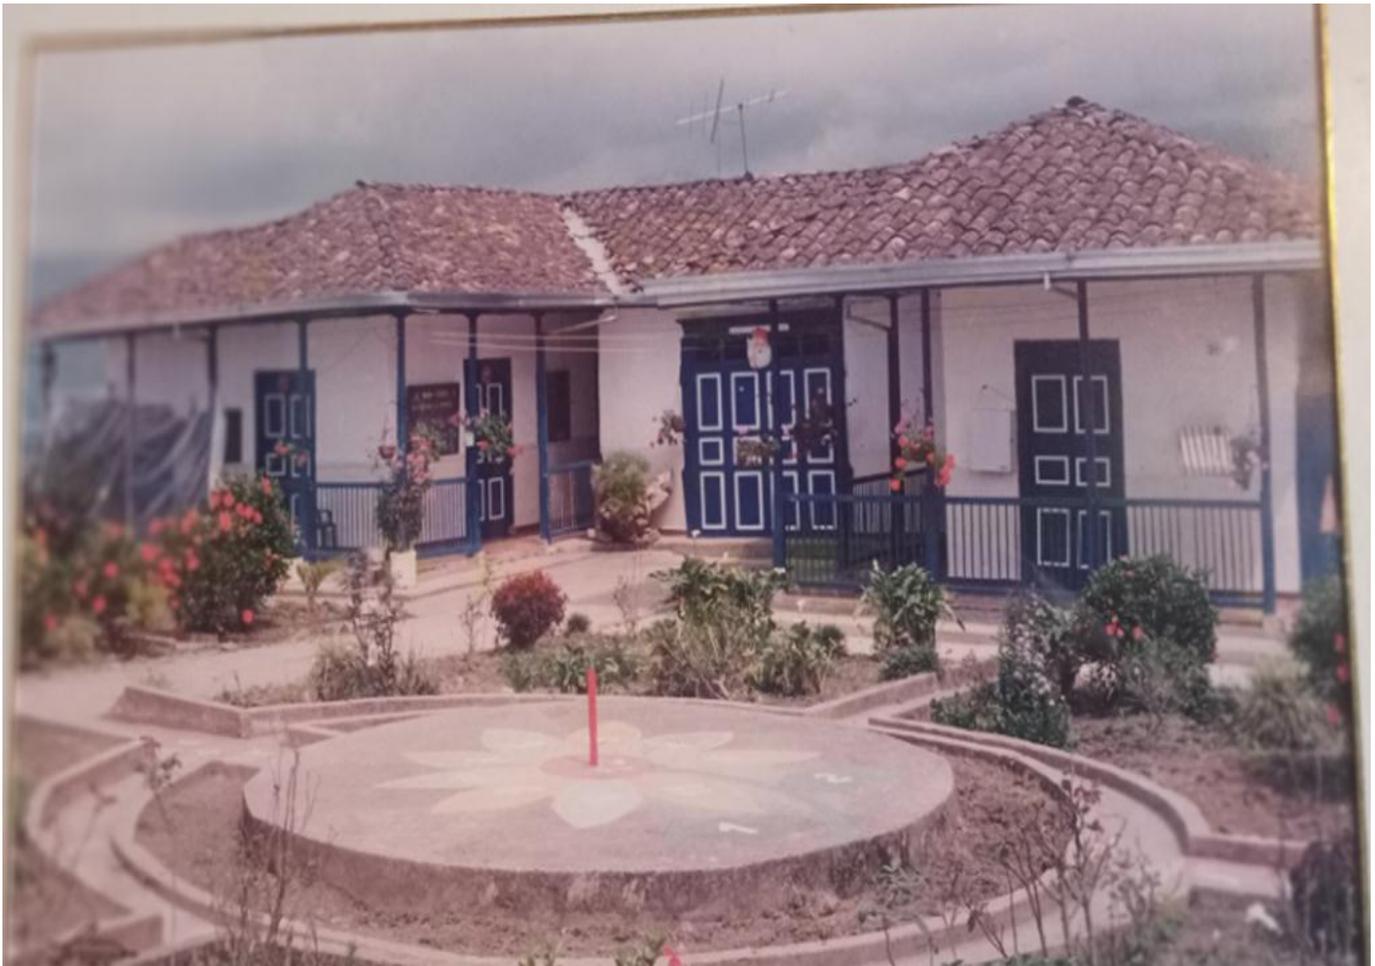
Foto aérea de la casa en el 2014, y 2009, Google Earth, donde se ve la forma de la casa, y los arboles de pino

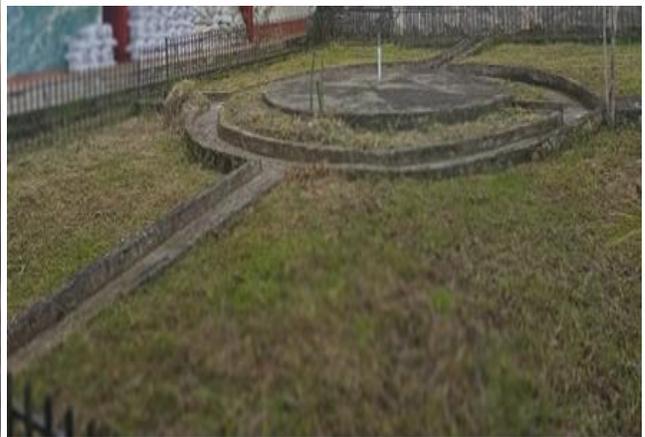
ESTADO ACTUAL DEL JARDIN

En los alrededores de la casa, hay zonas con cemento, como andenes, dos jardines al lado del callejón central para llegar a la casa que está en cemento, una cancha de recreo, para la escuela hogar, y como se pudo observar, están en el estado, original, desde que se construyó, es decir no se ve ningún tipo de mejora, lo que es en la parte de prados y jardines, al igual, que la Escuela Hogar, que construyo el Comité de Cafeteros, la parte de unidades sanitarias, que es la única parte que hay en techo de Eternit, por el lado de la casa, por políticas de la federación Nacional de Cafeteros, en escuelas rurales, donde se ve claramente el deterioro, y que desde hace muy buen tiempo, no están en uso, ya que las canecas de agua que están en la plancha de cemento encima, están hasta con maleza, las paredes con musgo, como si nunca se le hubiera hecho una lavada o limpieza, y en la parte de la construcción donde funciona, la Escuela Hogar, por la calidad de materiales, esta se ve mejor, pero solo el mantenimiento, o mejora necesaria, pero de todos modos, se ve principalmente, el deterioro generalizado, en pisos, techo, cielorrasos.

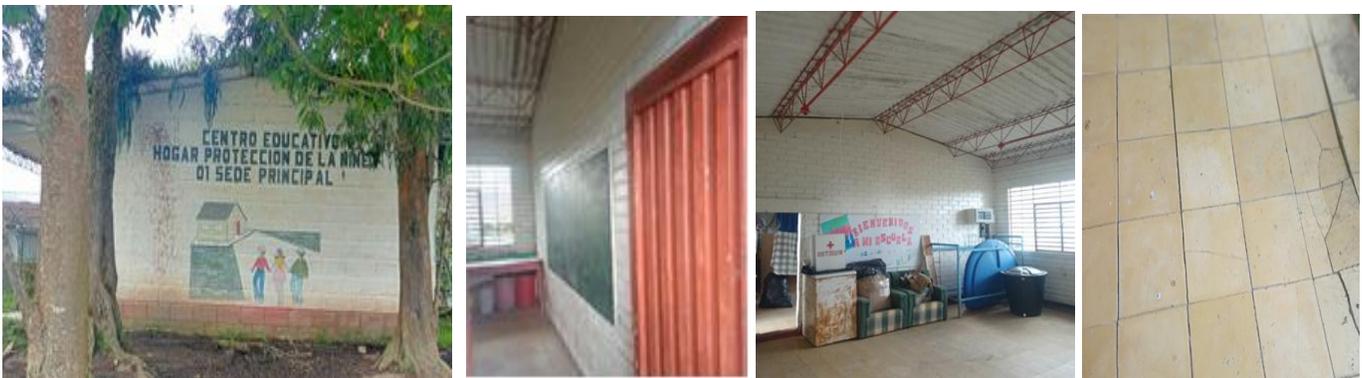
ESCUELA HOGAR o centro educativo, aproximadamente 115 metros cuadrados.

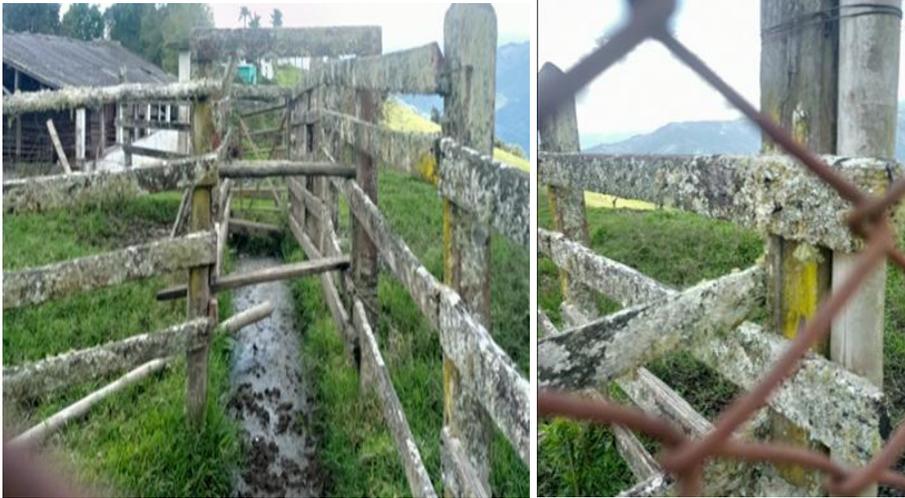
EMBUDO EN MADERA

2.2. Evaluación en otras infraestructuras: está el corral, con el embudo, en madera, para manejo de ganado, que se ve claramente, que hace mucho tiempo no se usa, ni ha tenido, ningún tipo de mejora, o mantenimiento, un galpón para pollos, aproximadamente 66 metros cuadrados, en material, en su parte baja del encerramiento, y una bodega en ladrillo, con su puerta metálica, techo en Eternit, soportado, en unas pequeñas columnas y en guadua, el techo en guadua y algunos listones de madera, que soportan el techo de Eternit, galpón que actualmente, se utiliza como establo, para el ordeño de las vacas, se nota un leve mantenimiento, pero muy reciente, pero no para las fechas de los hechos de la demanda y sus contestaciones, y consiste en unos pocos soportes de guadua, para sostener el techo, es decir, técnicamente, unas mejoras necesarias, para poderlo usar, y una porqueriza, que actualmente, no se utiliza, y se observa que desde hace mucho tiempo, no está en funcionamiento, de aproximadamente 45 metros cuadrados, está en 3 compartimientos a cada lado y un pasadizo, en el centro, en material, la parte baja, como hasta 1,20 metros, de altura, en la entrada dos columnas de material, y el resto en listones de madera, para soportar el techo que esta en Eternit, y otra gran parte en hojas de zinc.

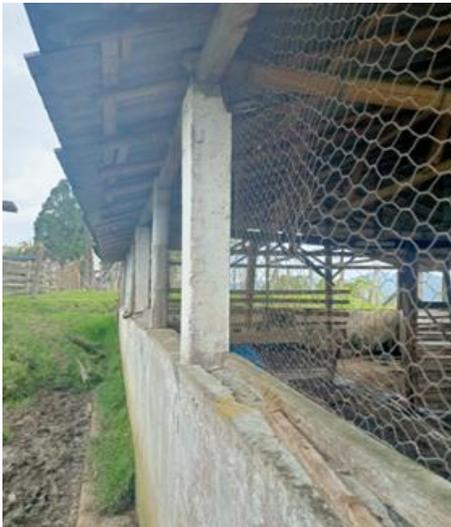
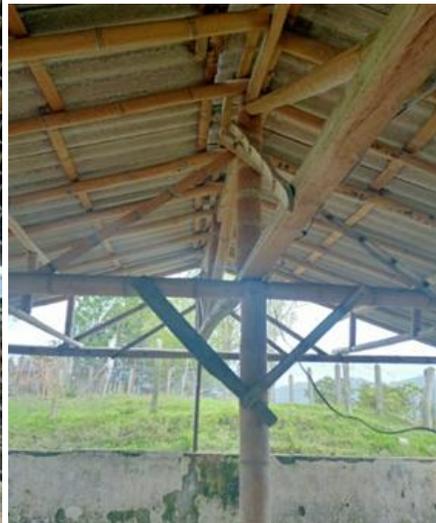
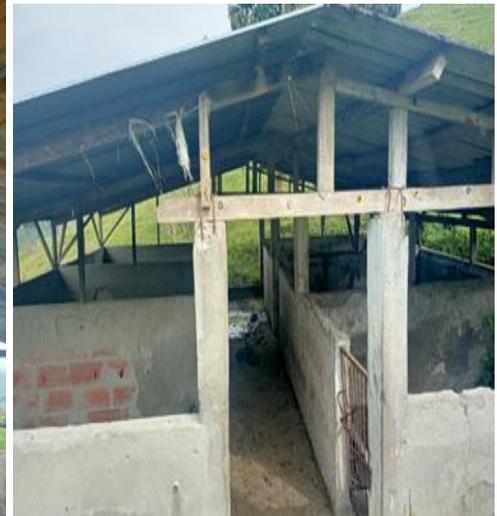
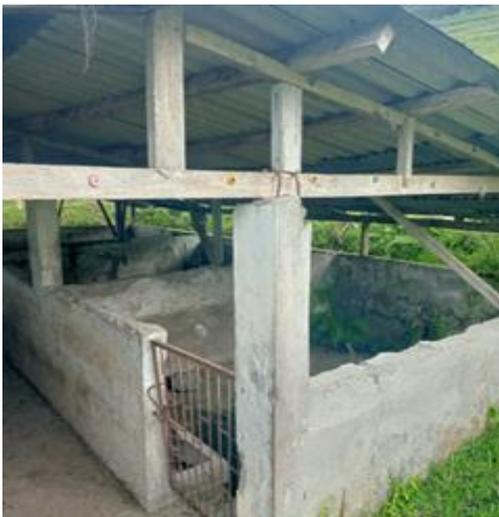
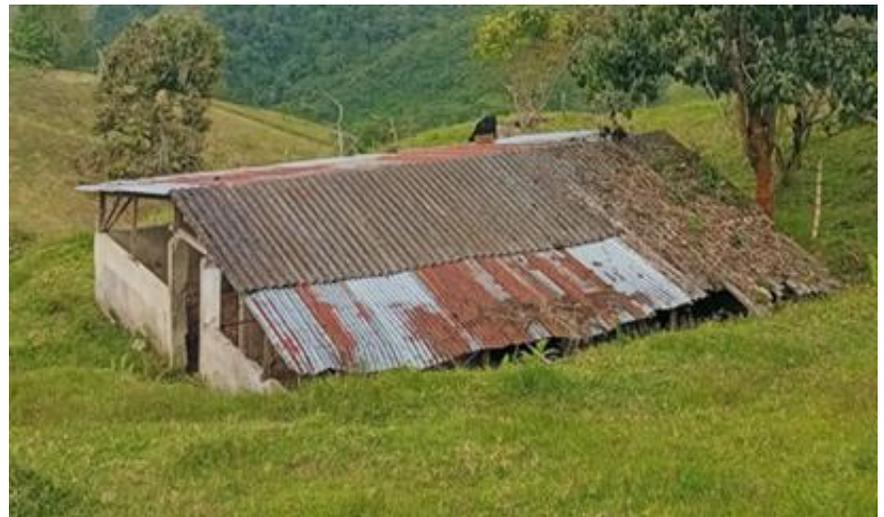
PORQUERIZA

Conclusión: En cuanto a mejoras, útiles, en infraestructura, no se evidencia, como se ve en el registro fotográfico, y como se pudo ver claramente, en la visita de inspección judicial, no existe, ningún tipo de agregado, que de un mayor o mejor valor.

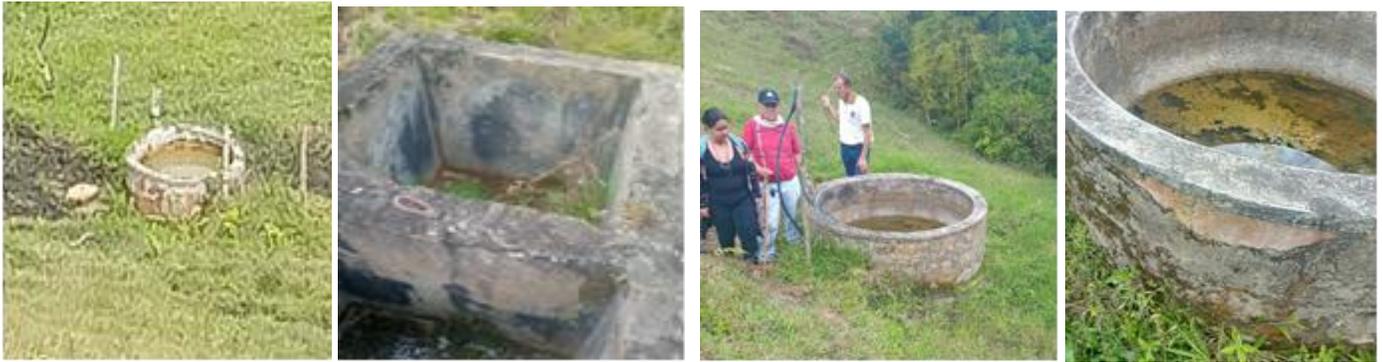
En cuanto los tanques o abrevaderos, para el ganado, los que se vieron en el recorrido y reconocimiento del predio, se observa, que técnicamente, no hay mejora útil, solamente una mejora, necesaria, para que no se dañen totalmente, y para el manejo del ganado, en los diferentes tiempos de los hechos de la demanda y sus contestaciones, pero están en regular estado, el segundo, esta sin poder usarse, no sirve.

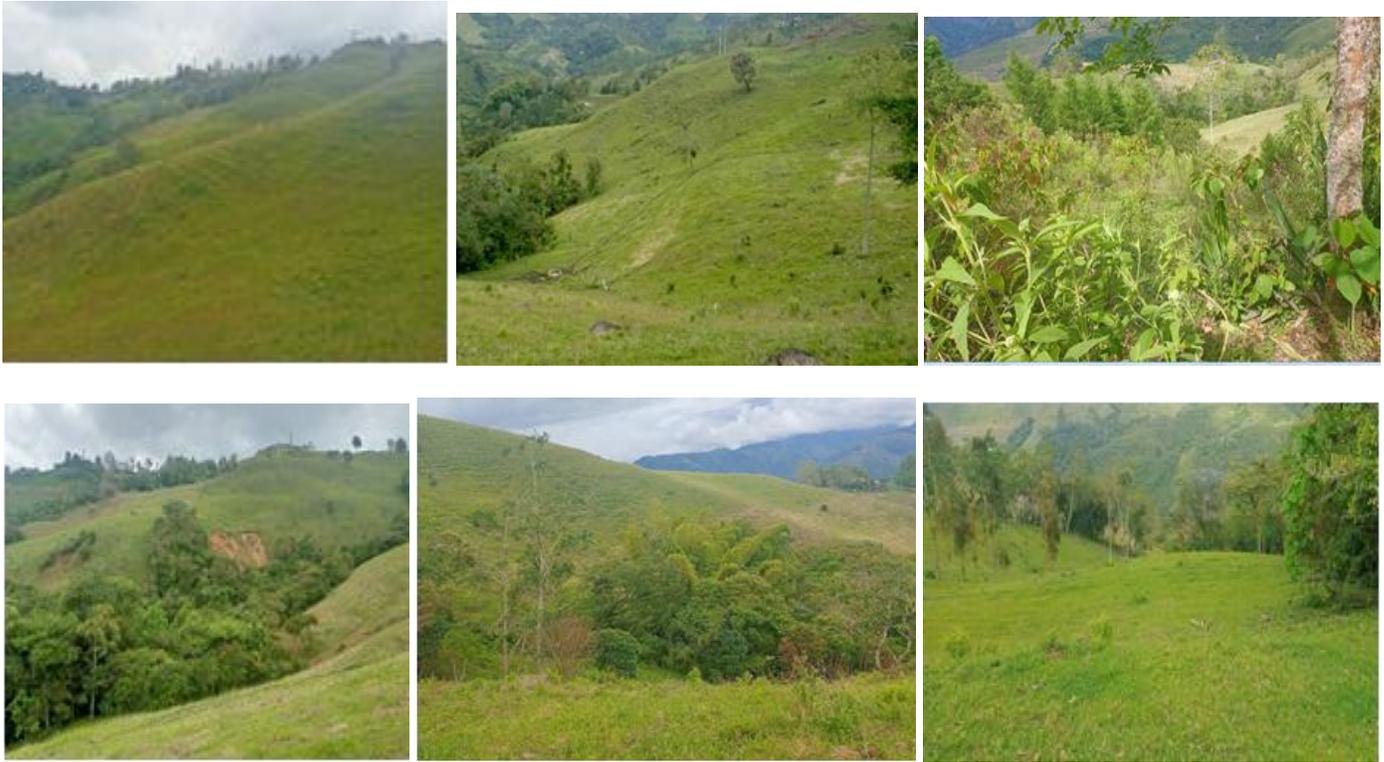
PANORAMICAS DEL ESTADO DE LOS POTREROS

2.3.2. En cuanto a la limpia o mantenimiento de los potreros, es una labor que normalmente, se debe realizar cada seis (6) meses, una vez con guadaña, o machete, pero hoy en dia se hace con guadaña, y en este predio de acuerdo a lo manifestado por el señor Rogelio Arias Trujillo, se gasta en tre 10 y 12 jornales, a \$100.000.00 el jornal, es decir entre \$1.000.000.00 y \$1.200.000.00, y a los 6 meses, se rota, con un herbicida, que es el Tordon, y como este se aplica, solamente, en las malezas de hoja ancha, no en el pasto, se gasta una garrafa de 4 litros, en el predio, y se requiere mas o menos 15 jornales, que estan a \$50.000.00, el jornal, lo que equivale a \$750.000.00, las dos limpias, una con guadaña, y otra con el herbicida, y unos 4 jornales, en un mantenimiento del cercos, lo que seria mas o menos unos \$2.500.000.00 (incluyendo, mano de obra, insumos y materiales), en el año, todo esto, tecnicamente, se puede en parte considerar una mejora Util, por que el predio, tecnicamente, no se desmejora, mantiene su valor, mas la valorizacion del mercado, y del sector, pero tambien hay que tener en cuenta, que el poseedor, o tenedor, o encargado, tambien se esta beneficiando, es decir una mejora necesaria, para su propio beneficio, según las fechas de la demanda y sus contestaciones, ((antes del 2017, y despues del 30 de septiembre de 2017, hasta diciembre de 2020, fechas de los hechos de la demanda y sus contestaciones)).

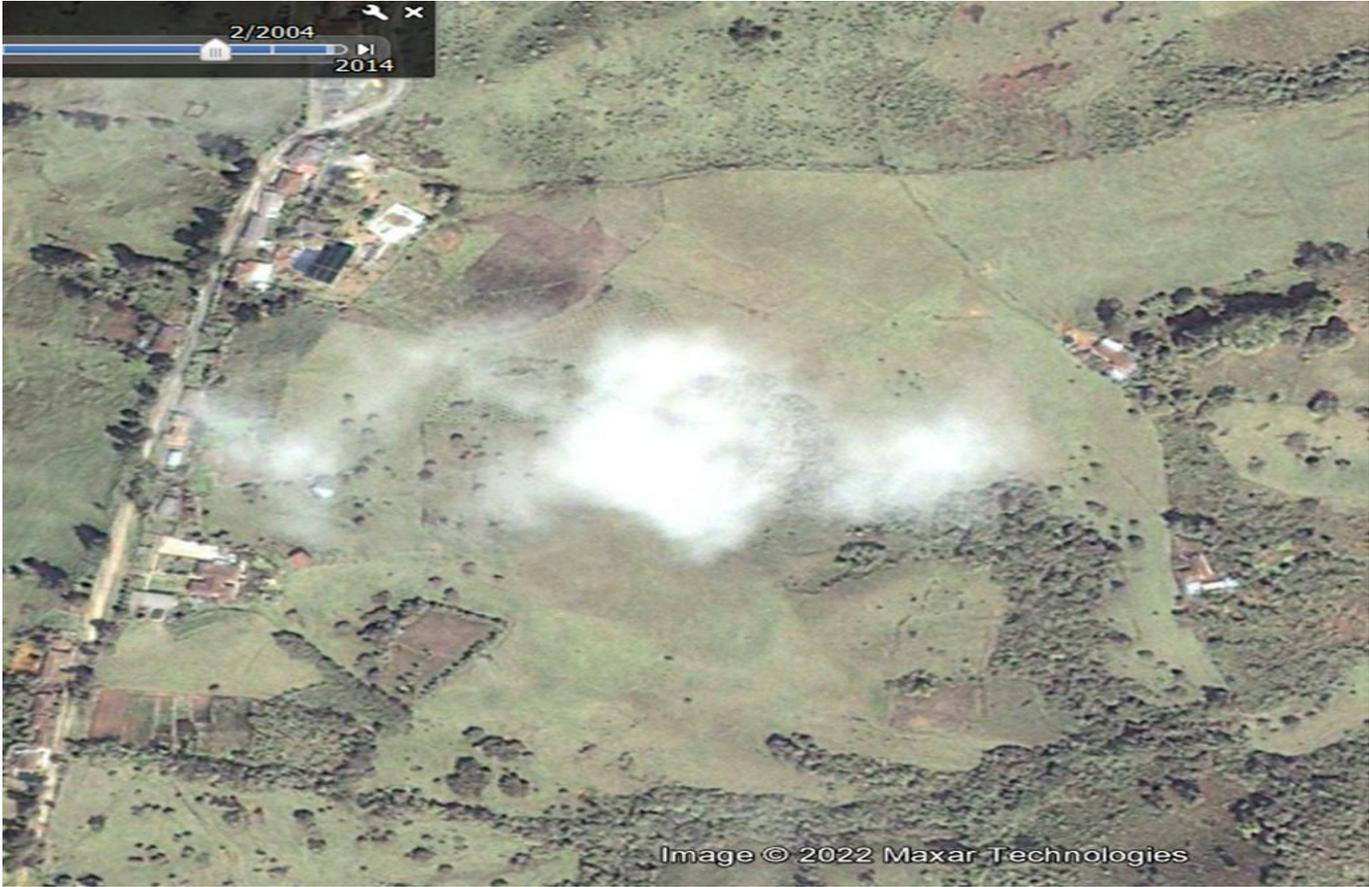
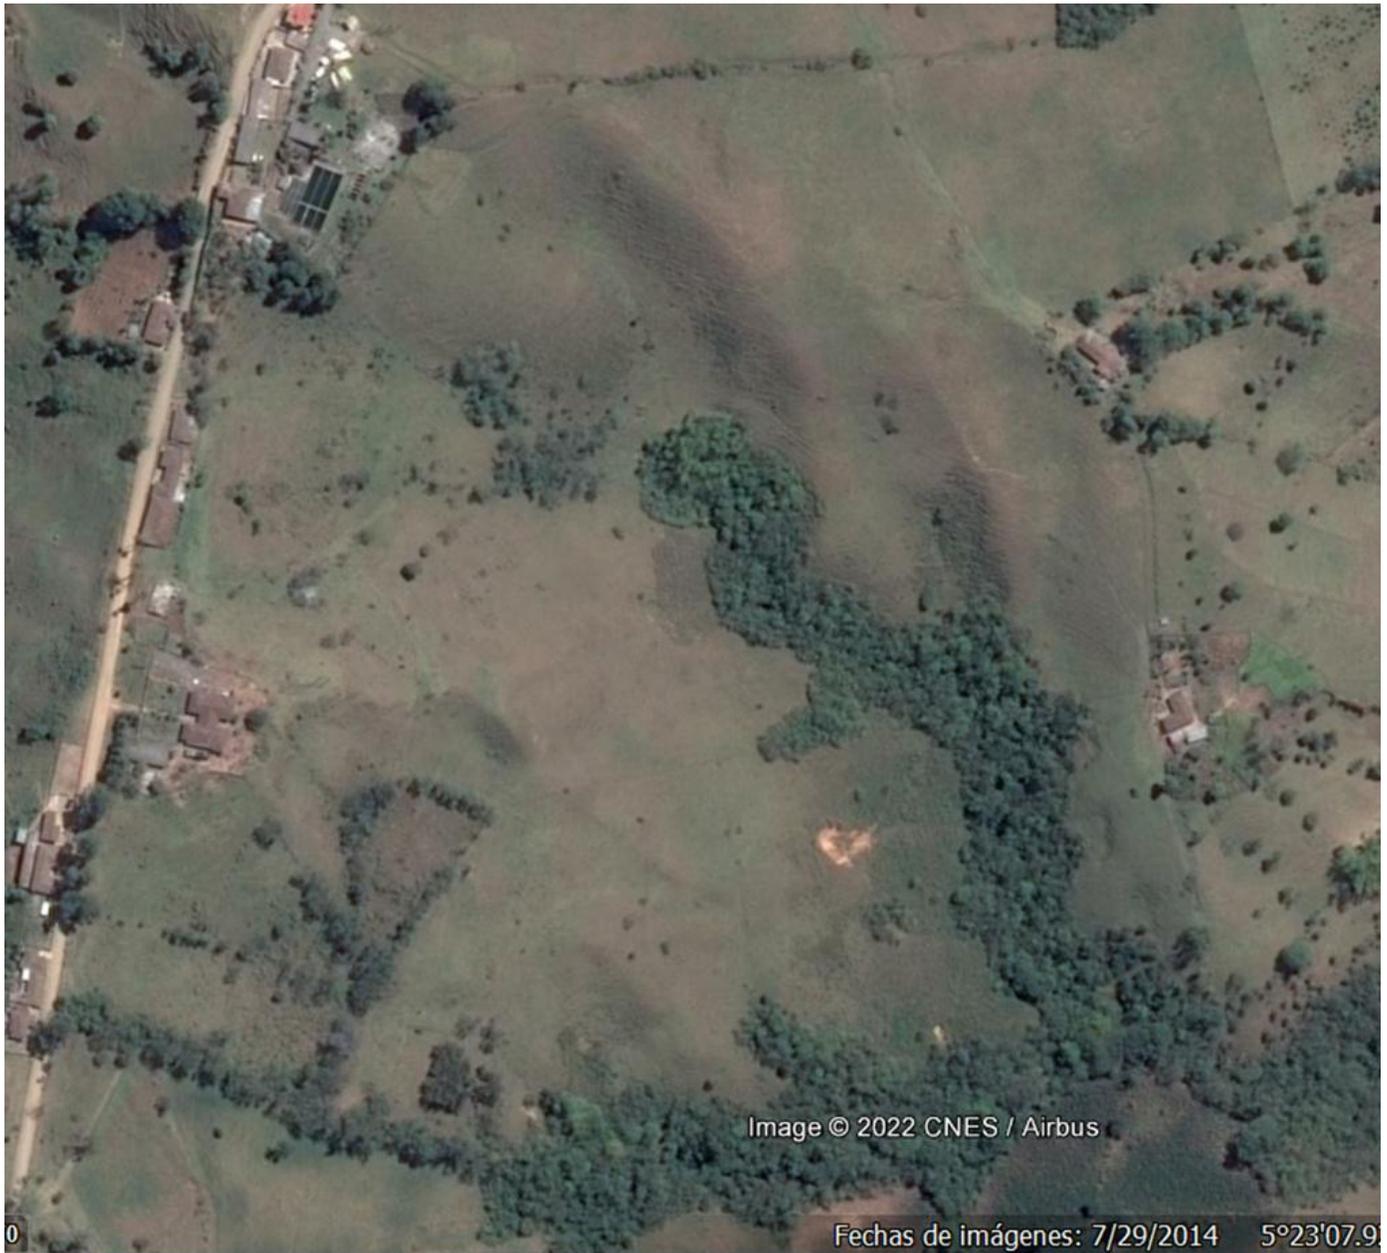
2.3.1. **Respecto a los cercos perimetrales, y de los potreros, para el mantenimiento del ganado:** técnicamente, son unas mejoras necesarias, para dicho mantenimiento del ganado en el predio, para su beneficio, y según lo manifestado por el señor Rogelio Arias Trujillo, a los cercos, más o menos, cada 4 años, se le hace su mantenimiento, si es en la periferia, lo normal, es que se hace con los vecinos, que tengan predio, también con ganado, ya que es compartido, muy raras excepciones, se hace un trabajo extra, por que se cayó, o lo tumbó el ganado, es decir mantenimientos (antes del 2017, y después del 30 de septiembre de 2017). En el recorrido, se observó, que lo que son los estacones, en su gran mayoría, son viejos, el alambrado, está bien, es decir se ha realizado la mejora necesaria, de poner grapas, añadir, alambre de pua, donde se requiere, y lo demás para mantener en pie, el alambrado perimetral, y lógicamente, los cercos de los potreros, todo esto dentro de las fechas de los hechos de la demanda y las contestaciones, ((antes del 2017, y después del 30 de septiembre de 2017, hasta diciembre de 2020, fechas de los hechos de la demanda y sus contestaciones)). Es importante tener en cuenta, que según los hechos de la demanda y sus contestaciones (compraventa en el 2017, de Rogelio Arias a José Duvan Gallego), este último, se hubiera encargado de reparación de cercas, empradizada y limpieza de prados.

REGISTRO FOTOGRAFICO DEL PREDIO DONDE SE VISUALIZA LOS CERCOS PERIMETRALES, Y EL ESTADO DEL PREDIO, EN LOS AÑOS 2004, 2009, Y 2014, FOTOS SATELITAL DE LA PLATAFORMA GOOGLE EARTH.

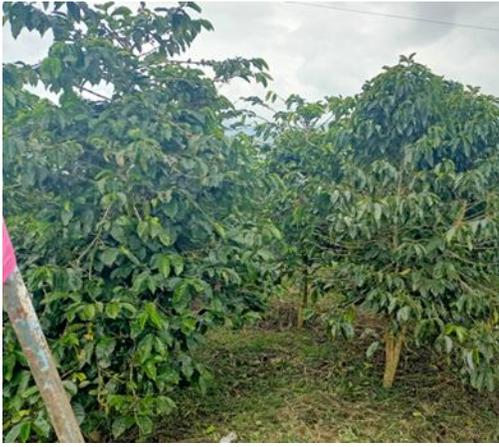
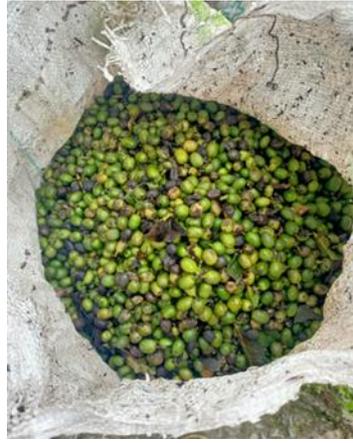
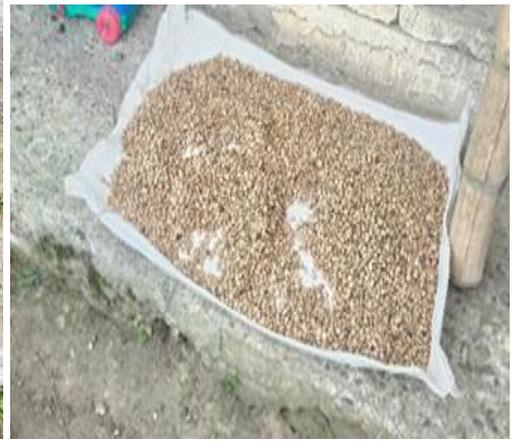
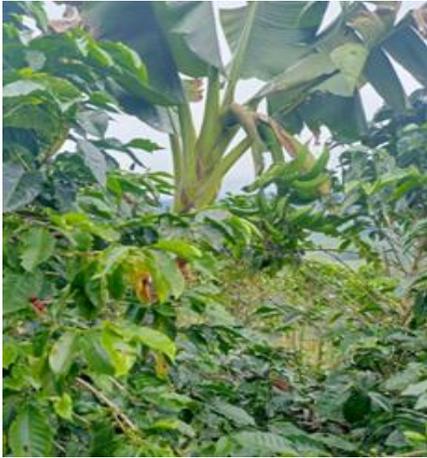
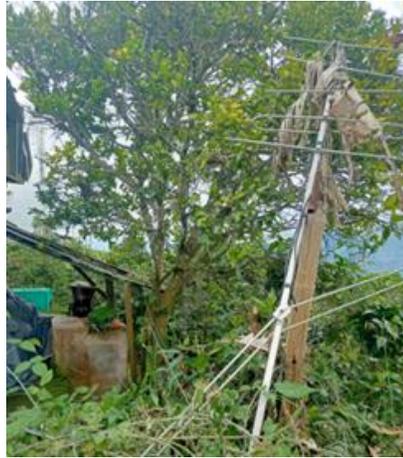
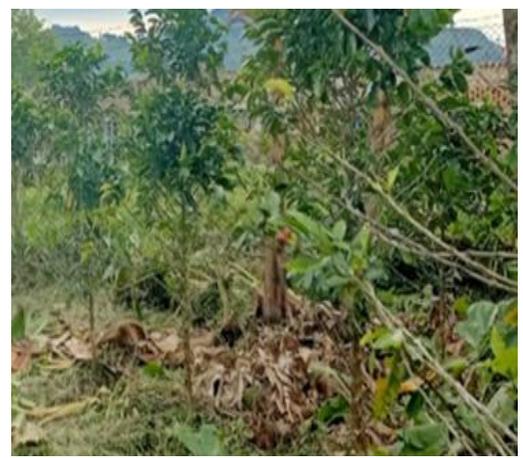
Las imágenes, muestran el estado, de los cultivos, y sus frutos, frutales de muchos años, cafeto, ya en mal estado de productividad, y mala calidad, al igual que el platano.

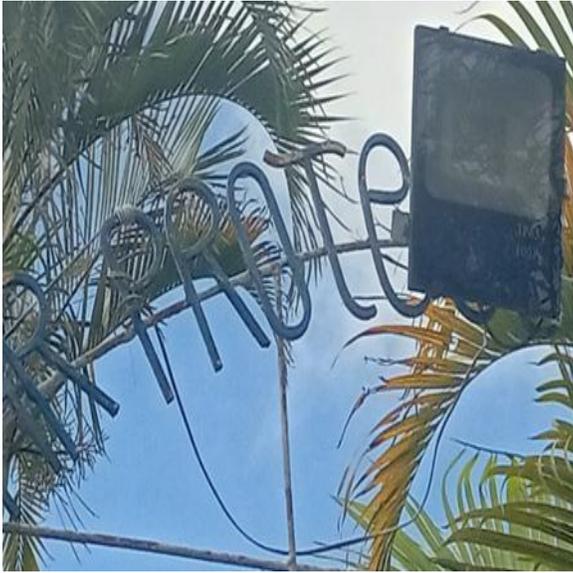
LAMPARA Y SU CABLEADO

Se manifiesta en hechos relevantes, sobre otro tipo de mejora, como es instalacion de lampara frente a la entrada al predio, y labores de reparacion, y reposicion, de cableado de redes electricas, esto tecnicamente, son mejoras de Recreo, y necesarias, y no mejoras Utiles, que tecnicamente, valoricen la propiedad, ademas una lampara de este tipo, tecnicamente, se puedo desintalar, y llevarsela.

Como dice en los hechos, del texto, arreglos que fueron despues del 1 de Octubre de 2017, para el dia de la visita, ya se ven deteriorados, y asi se ven en las fotos.

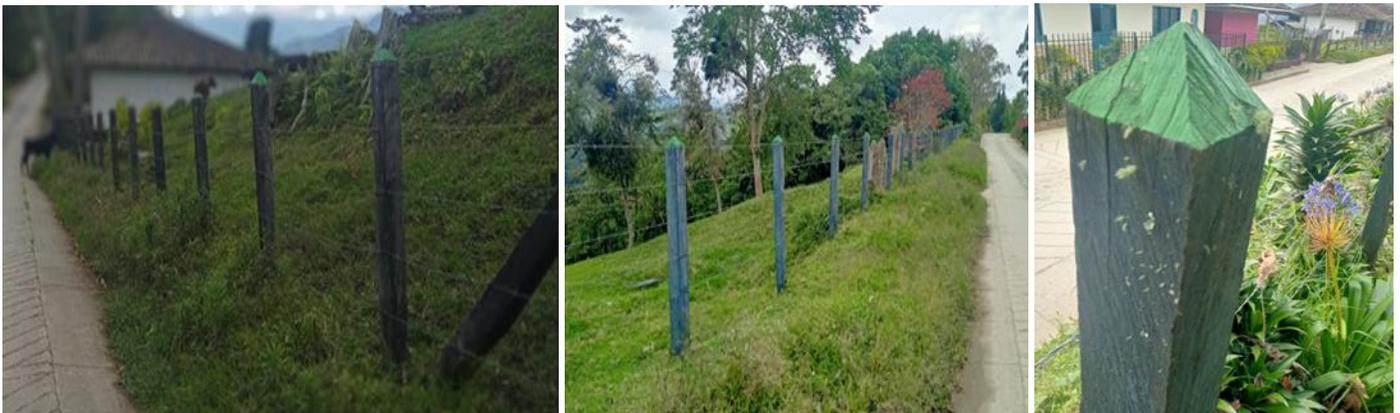
4.1. En cuanto la construccion del cerco, que esta sobre la via de Salamina a San Felix, tecnicamente, se puede considerar una mejora Util, que aunque no es en infraestructura, es una mejora, que da buena apariencia visual, a la propiedad, esta en el frente, en todo el largo, que la propiedad linda con la via Salamina-San Felix, y puede dar un incremento economico a la propiedad, esta mejora consiste, en unos 86 postes de madera fina, inmunizados, con pintura asfaltica negra, y pintura verde en la punta de arriba, con buen encordado (5) de alambre de puas, para impedir, la entrada facil de personas, esta mejora, puede tener un valor total entre estacones, pintura inmunizante, alambre de puas, mano de obra (jornales), y demas imprevistos (grapas), un valor aproximado a los \$3.000.000.00, solamente, me queda una duda tecnica, si se utilizo, la madera de los Eucaliptos que se aserraron del predio Puerto Arturo, en años atrás (entre 2015 al 2020), o si se trata, de obras muy resientes, ya que el dia de la inspeccion judicial, se vio trabajadores, en el sitio, objeto de la demanda y sus contestaciones.
