INFORME PREDIO PUERTO ARTURO

OBJETO DEL INFORME

1) Identificación plena del predio.

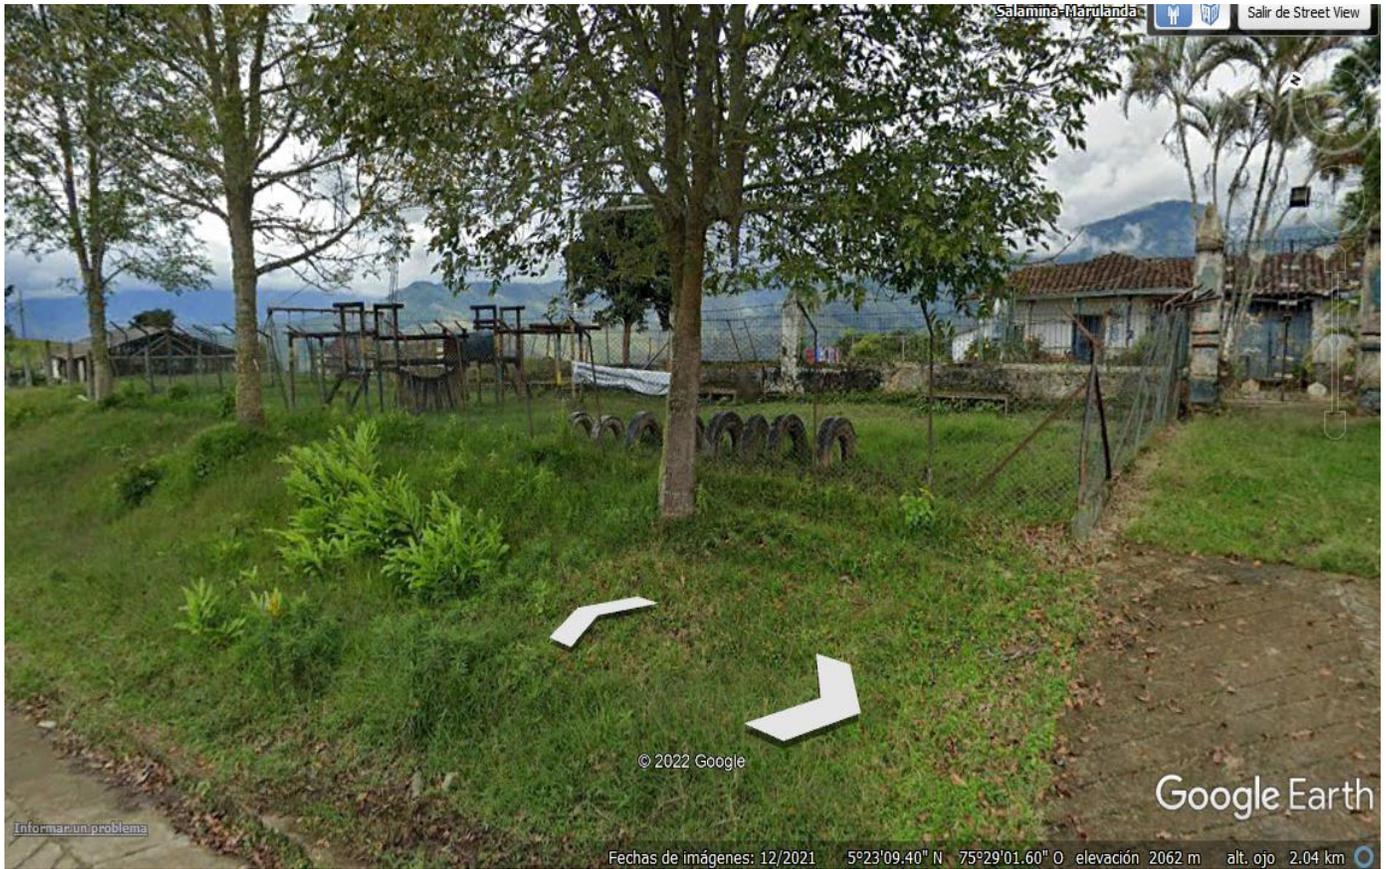
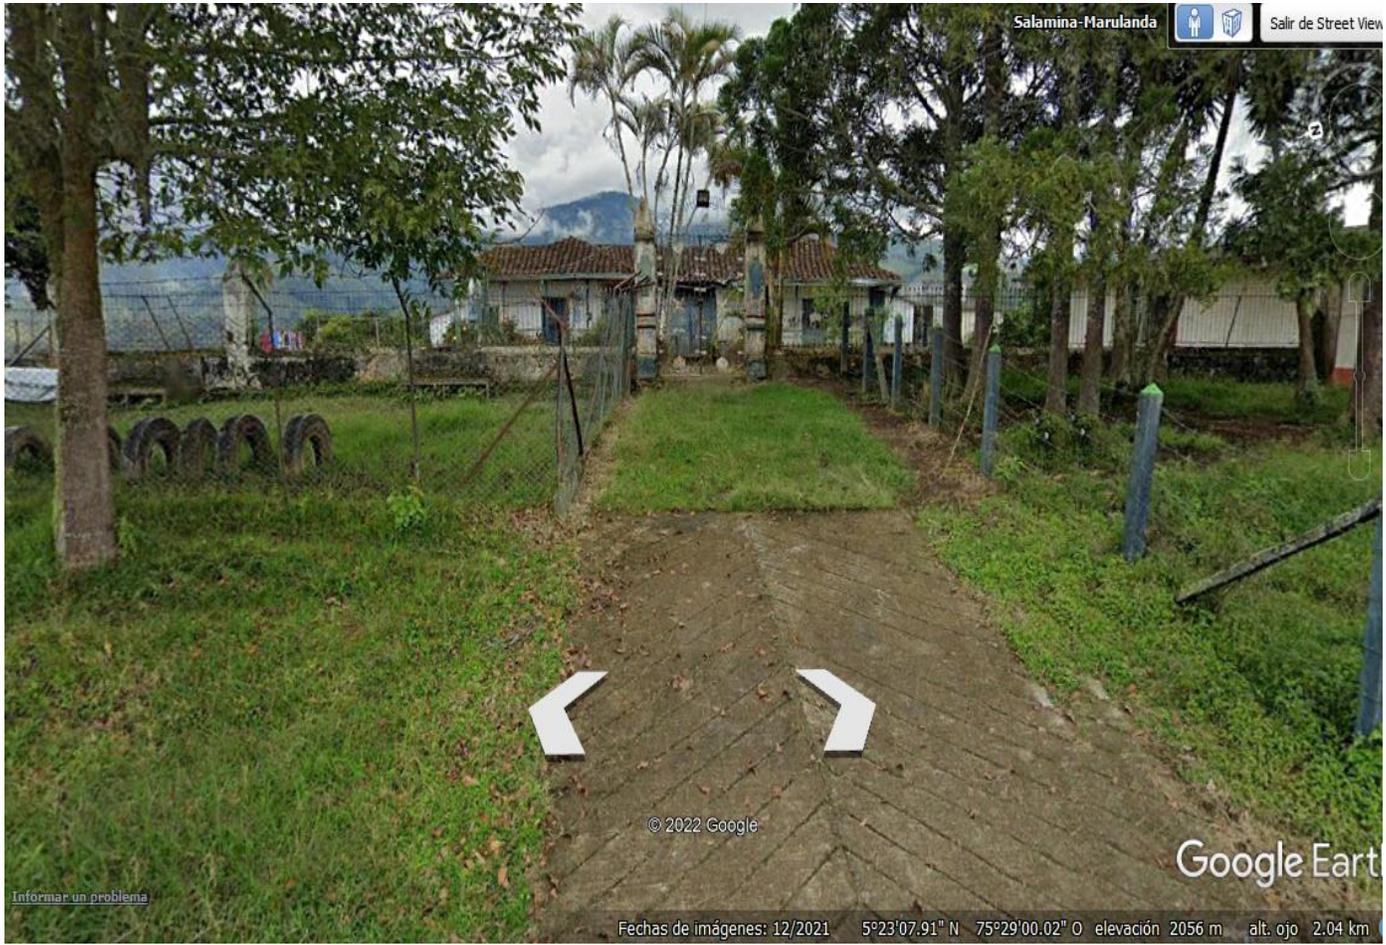
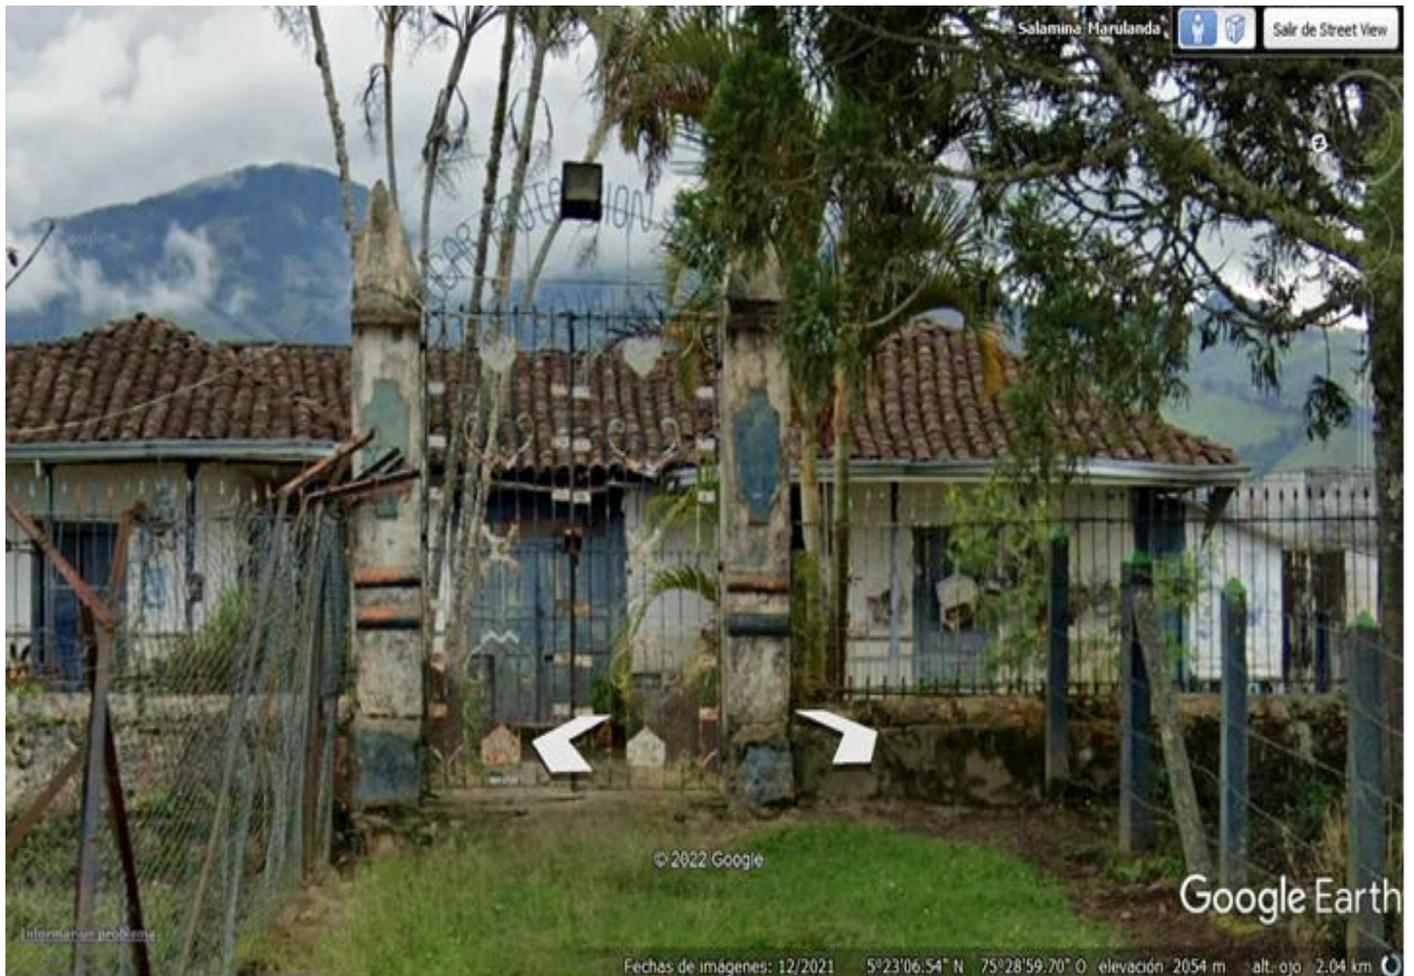
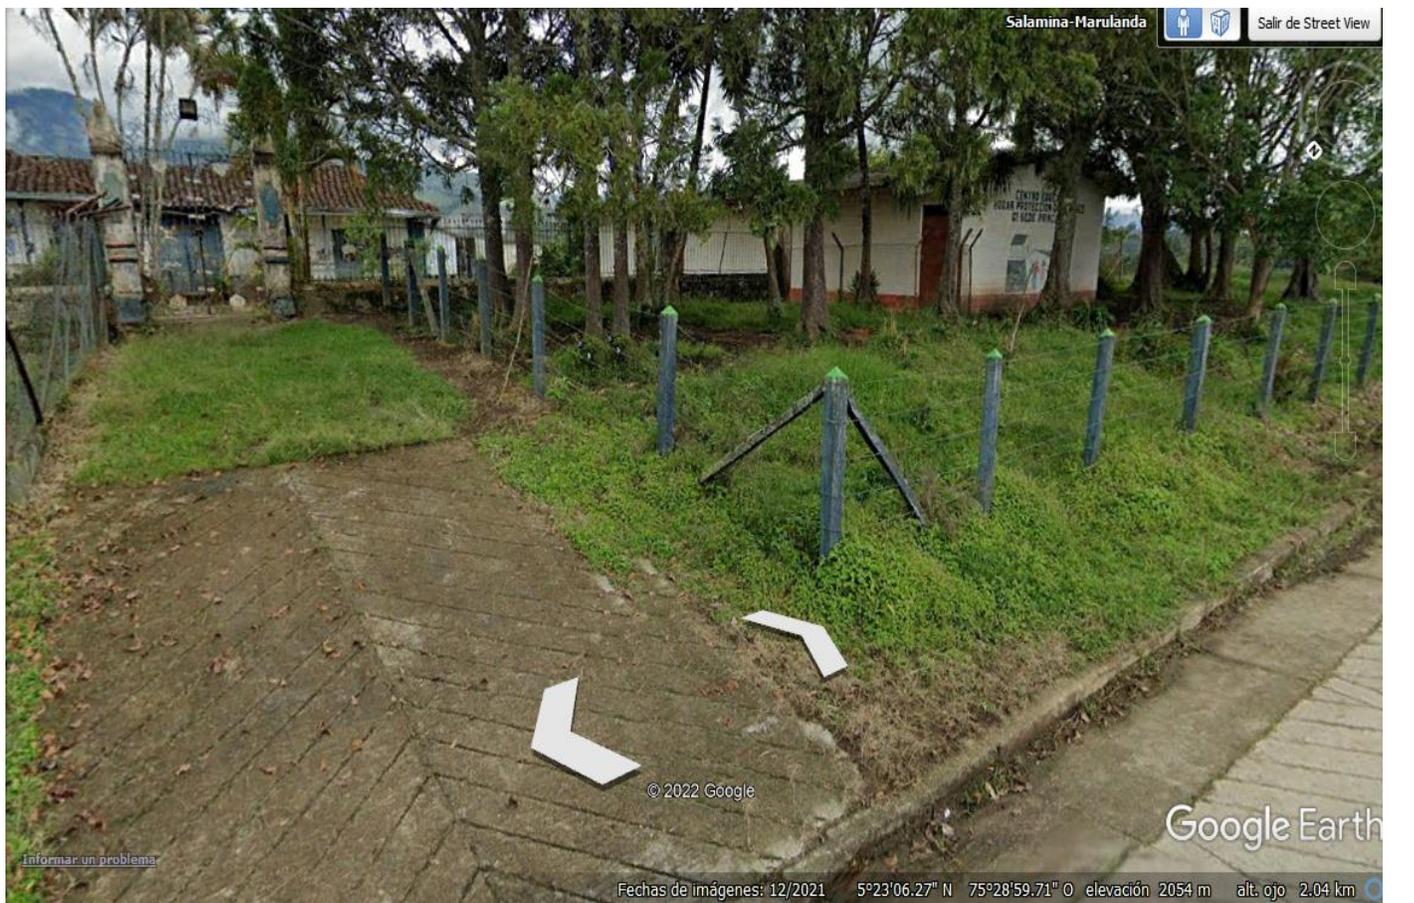
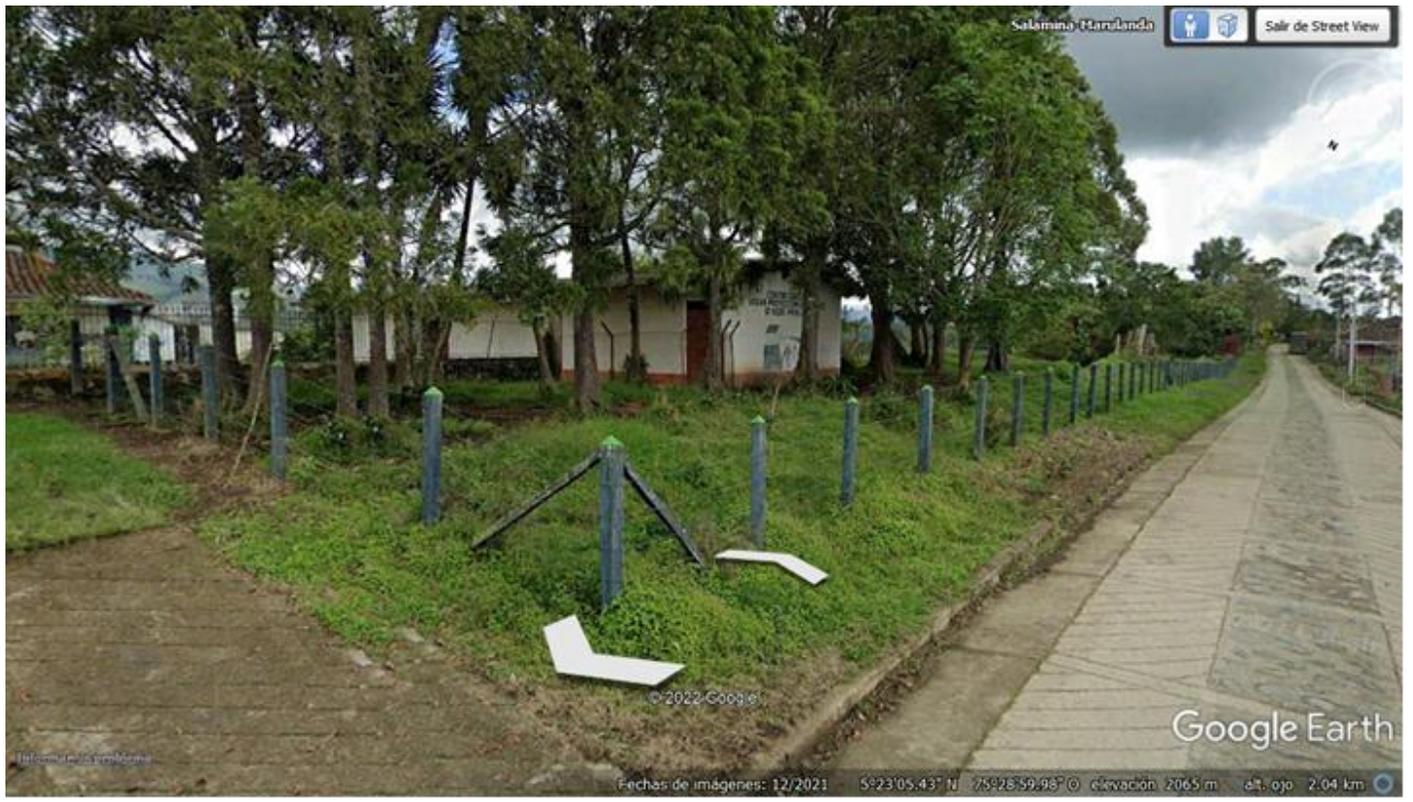
FOTOS DEL PREDIO EN DICIEMBRE DE 2021

Como dice en los hechos, del texto, arreglos que fueron despues del 1 de Octubre de 2017, para el dia de la visita, ya se ven deteriorados, y asi se ven en las fotos.

En conclusion. Como vemos, tecnicamente, sobre las mejoras, en su gran mayoria, son mejoras necesarias, y de recreo, tecnicamente, en mejoras Utiles, en infraestructura, no se visualizo, ni se encontro ninguna, como se puede ver en las fotos, ya que una imagen dice mas que mil palabras, ademas en los hechos de la demanda y sus contestaciones, no se habla de mejoras estructurales, en la infraestructura, que valoricen la propiedad.
