INFORME TÉCNICO DE PERITAJE

**MUNICIPIO DE SITIO NUEVO
DEPARTAMENTO DEL MAGDALENA**

LEVANTAMIENTO PLANIMETRICO

MONTELIBANO 07 DE MARZO DE 2022

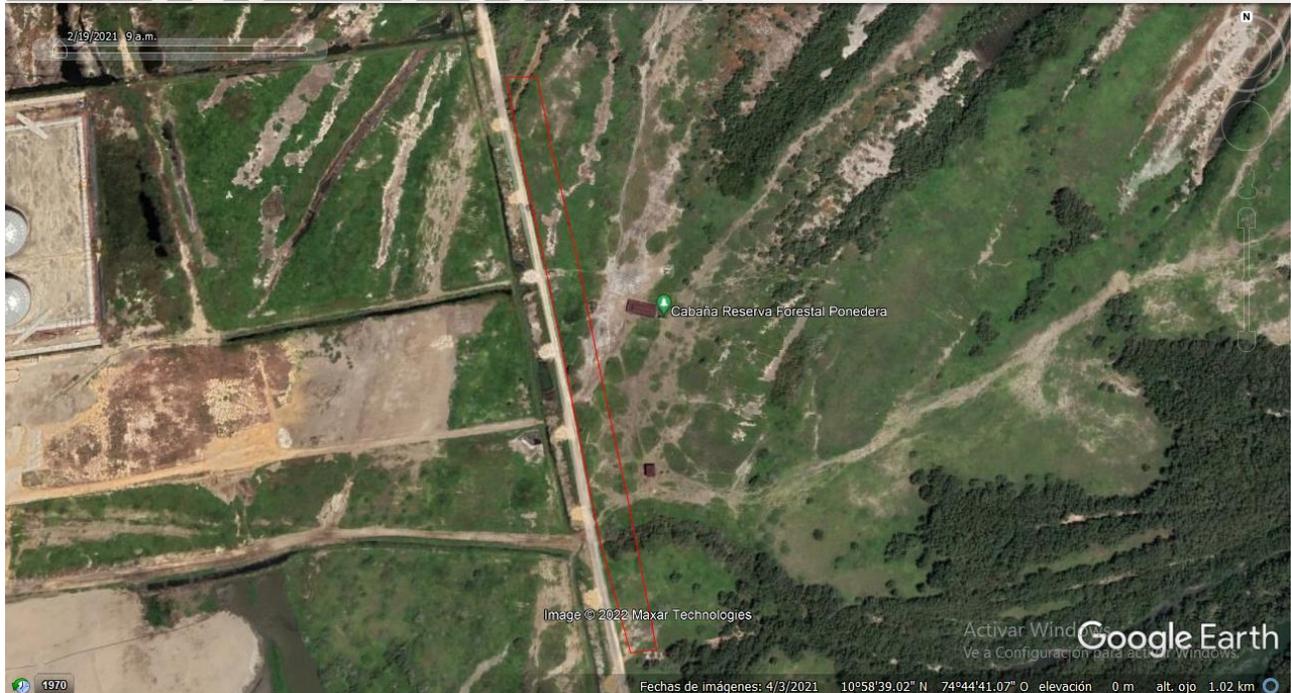
4.3.1 UBICACIÓN LOTE DE TERRENO DEL PREDIO EL COPE

Saliendo de SITIO NUEVO vía a Barranquilla encontramos el corregimiento de Palermo, estando en este tomamos una vía que se conoce como el corredor de carga de Palermo a mano izquierda entrando por esta a unos 2 km aproximadamente encontramos el predio denominado **LOTE DE TERRENO**

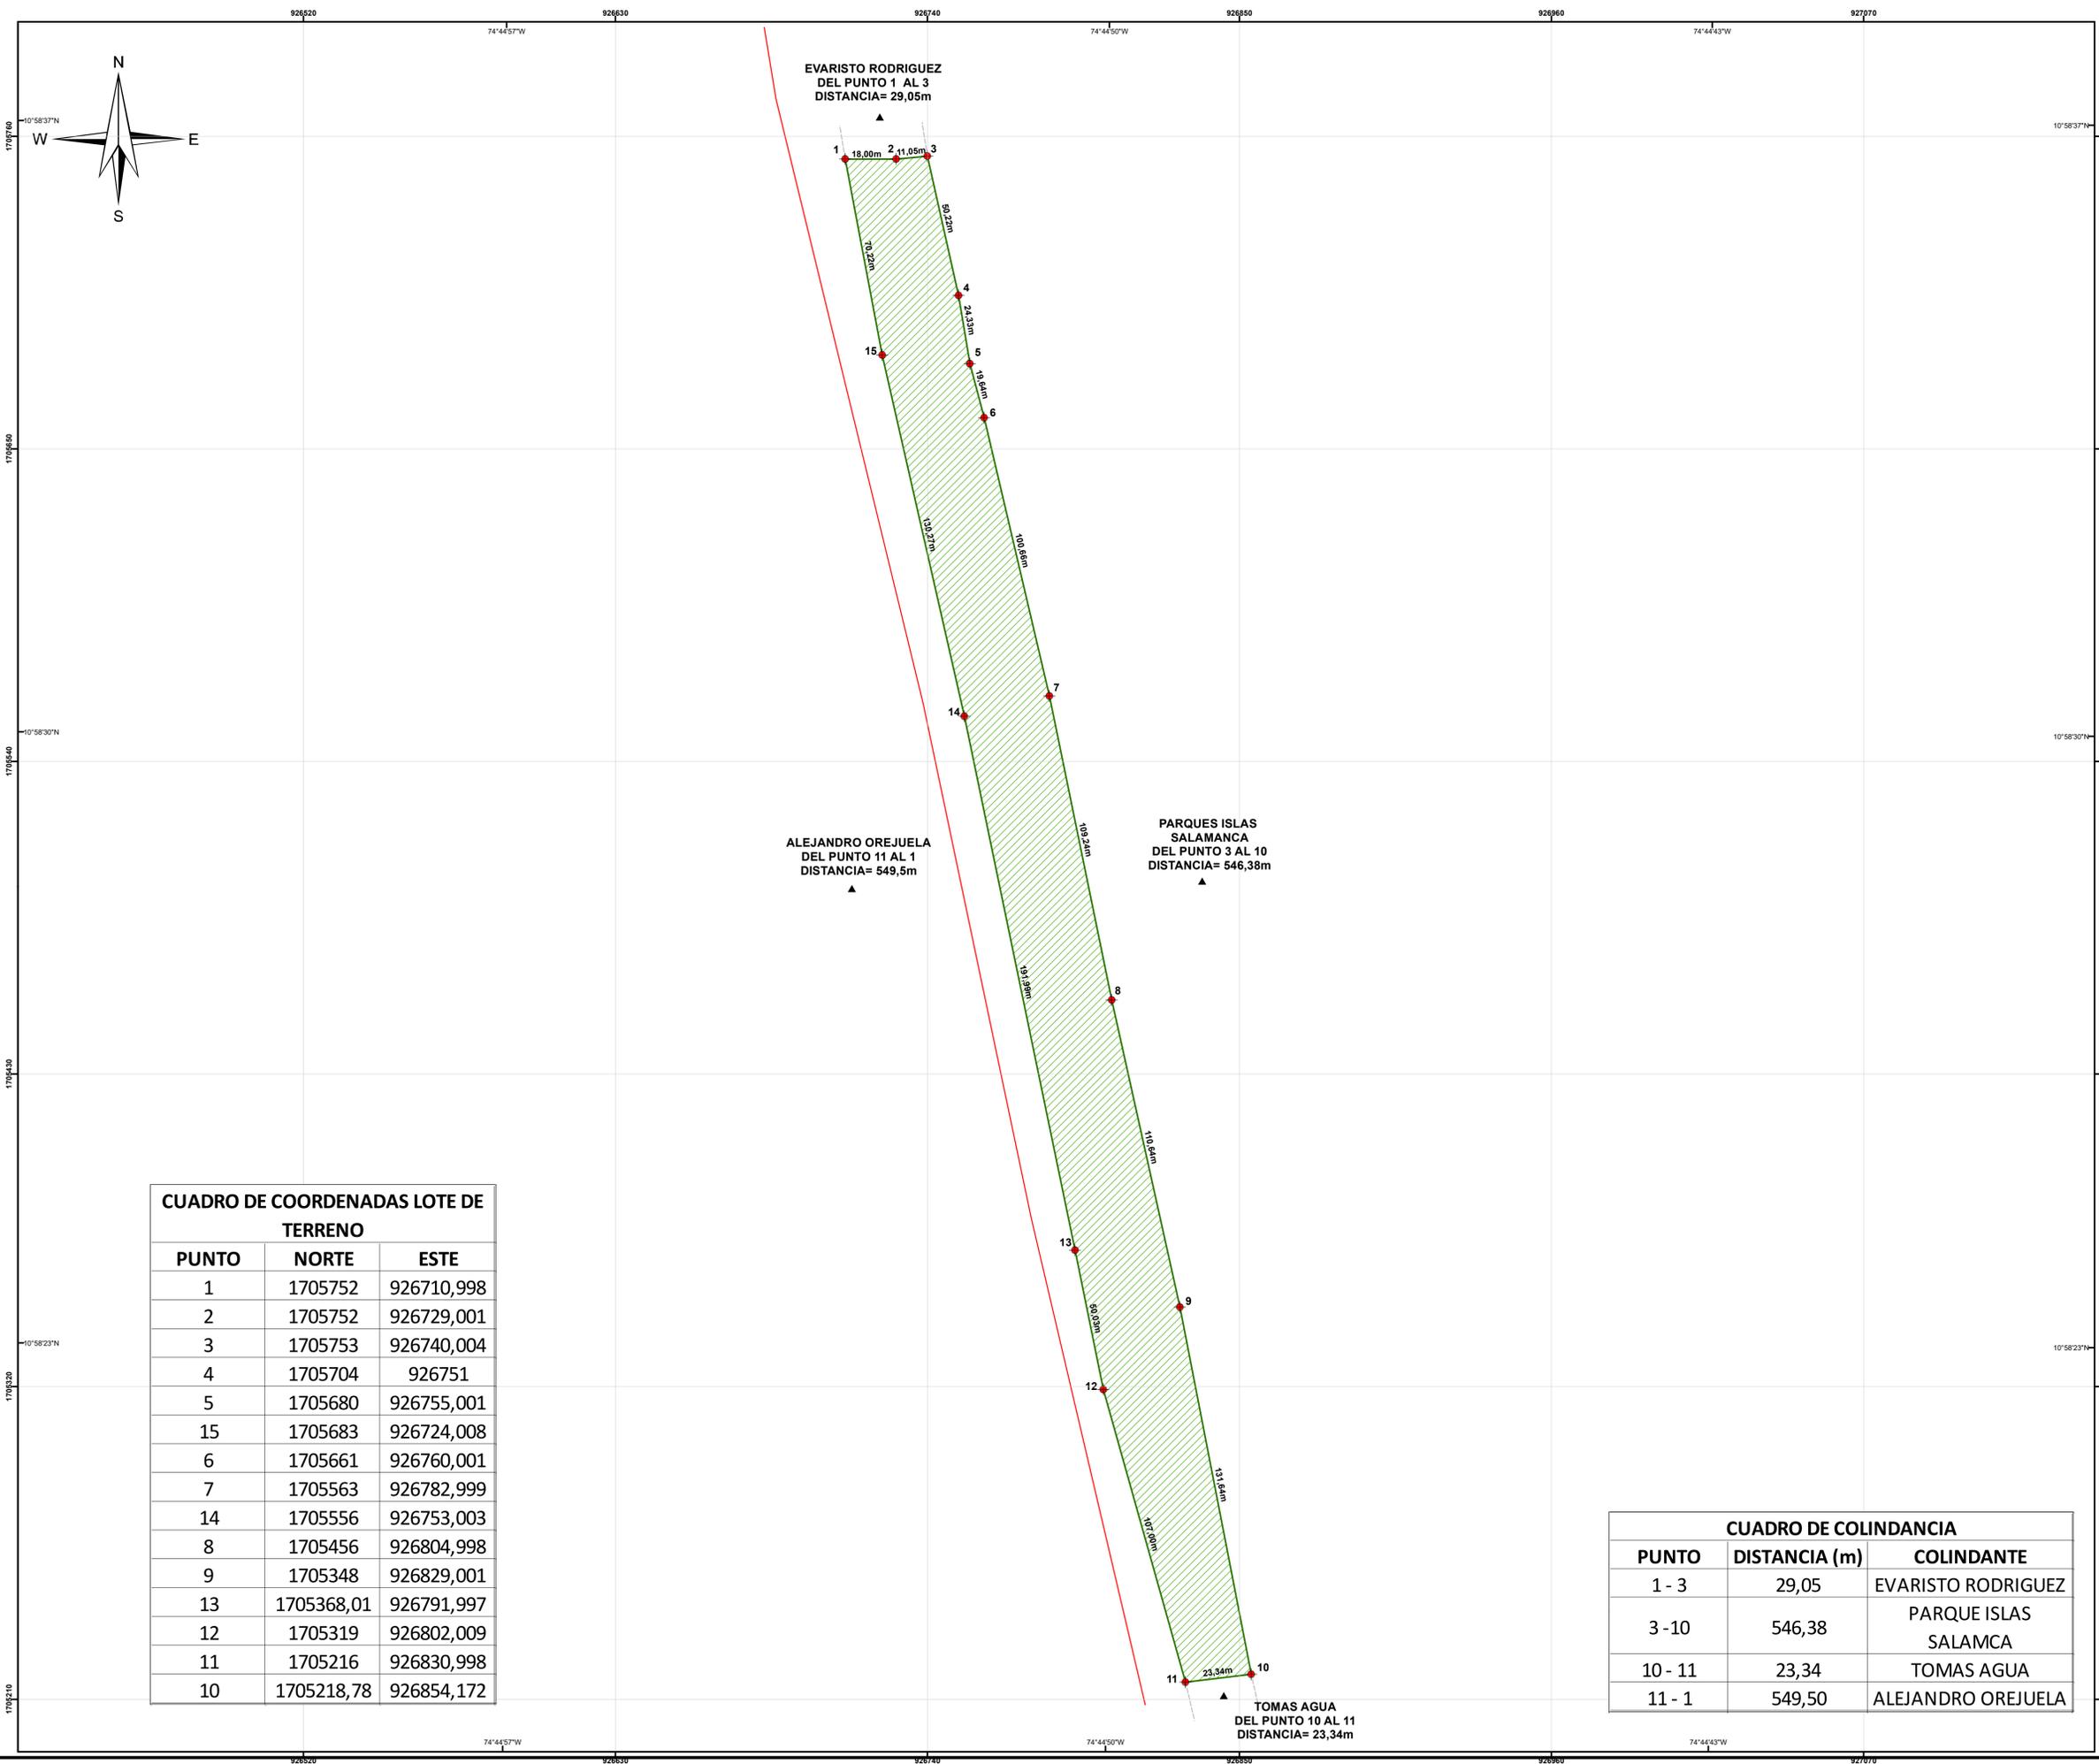
REPÚBLICA DE COLOMBIA
DEPARTAMENTO DE MAGDALENA
MUNICIPIO DE SITIO NUEVO
PLANO DE LEVANTAMIENTO PLANIMÉTRICO PREDIAL
DEL PREDIO "LOTE DE TERRENO"

CUADRO DE COORDENADAS LOTE DE TERRENO		
PUNTO	NORTE	ESTE
1	1705752	926710,998
2	1705752	926729,001
3	1705753	926740,004
4	1705704	926751
5	1705680	926755,001
15	1705683	926724,008
6	1705661	926760,001
7	1705563	926782,999
14	1705556	926753,003
8	1705456	926804,998
9	1705348	926829,001
13	1705368,01	926791,997
12	1705319	926802,009
11	1705216	926830,998
10	1705218,78	926854,172

CUADRO DE COLINDANCIA		
PUNTO	DISTANCIA (m)	COLINDANTE
1 - 3	29,05	EVARISTO RODRIGUEZ
3 - 10	546,38	PARQUE ISLAS SALAMCA
10 - 11	23,34	TOMAS AGUA
11 - 1	549,50	ALEJANDRO OREJUELA

NOTA:
 Los linderos del predio y medidas del predio Lote de Terreno fueron tomados y suministrados en campo por el demandante el sr Hernan De Jesus Moreno Zapata en medio de la inspección realizada el día 24 de febrero del 2022 parte del juzgado de sitio.
