INFORME TECNICO DE ACCIDENTE DE TRANSITO
MODIFICACIÓN SEPARADOR VIAL
REFERENCIA: 2019 -00728
JUZGADO DE SEGUNDA INSTANCIA CALI

Lesiones en accidente de tránsito
Demandante: Sammy Leandro Rodríguez Aristizábal

PRUEBA PERICIAL ART 226. C.G.P 1.

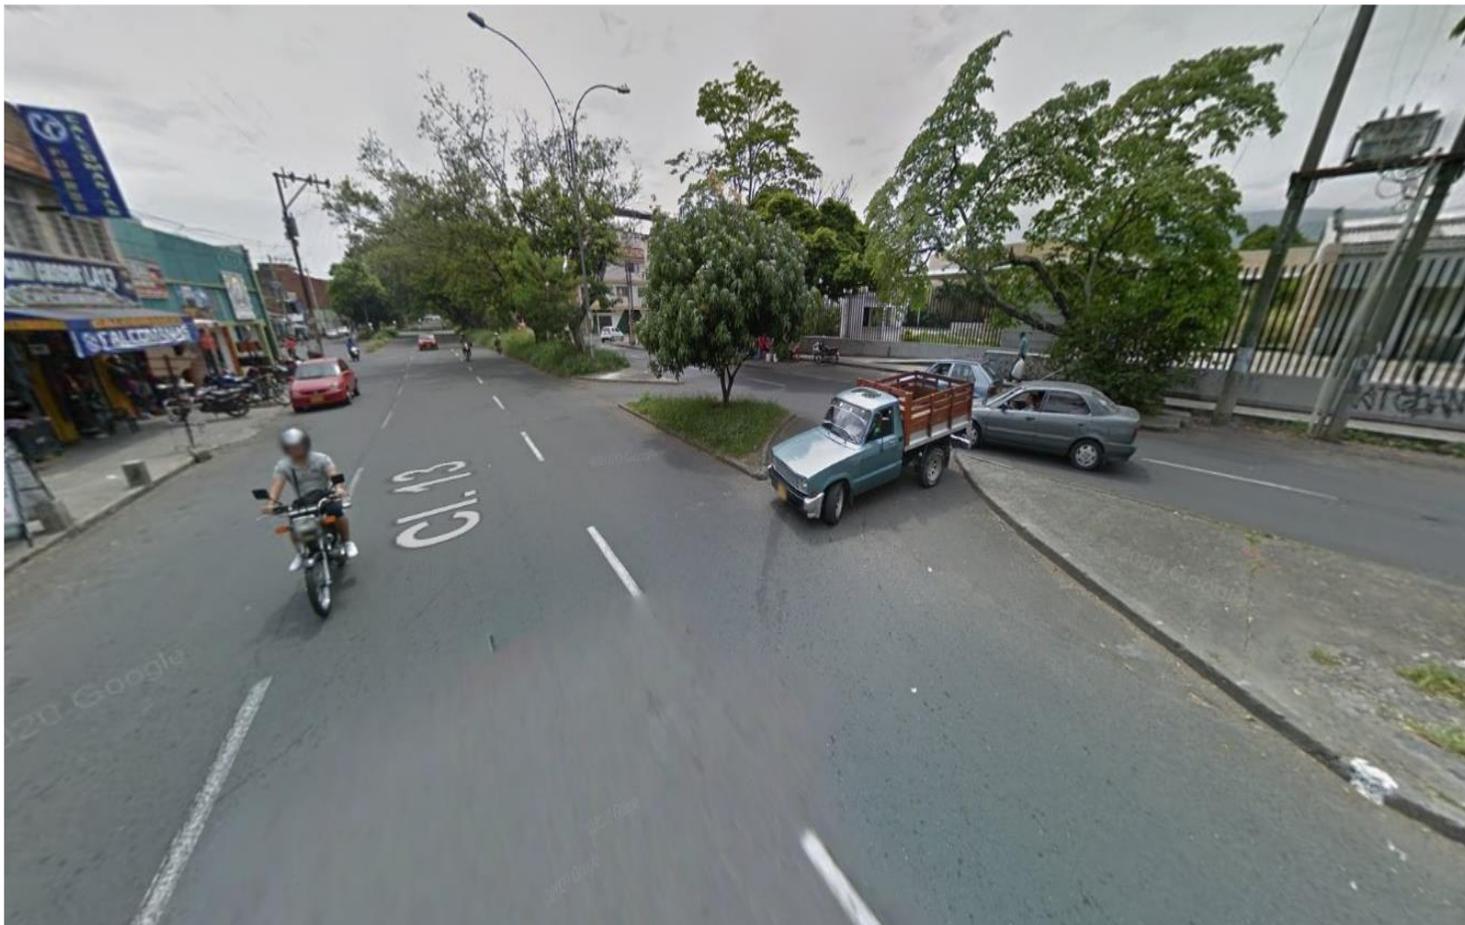
FOTOGRAFIA, TOMADA DE LA PLATAFORMA GOOGLE MAPS

2. El hecho obligaba a estudiar detenidamente el comportamiento del conductor del taxi en relación con el bosquejo registrado por el funcionario de tránsito en IPAT A000208797, con el fin de establecer el nexo causal entre el hecho y el daño. Por lo tanto, y con el fin de lograr que el despacho de segunda instancia, aprecie la dinámica del siniestro, la morfología de la vía y del separador, se translitera bosquejo topográfico del informe de tránsito e imagen de Google Maps para la misma fecha de los hechos. De resaltar que el separador fue modificado tiempo después, por lo cual fue imposible realizar informe técnico para demostrar el factor determinante y contribuyente, con base en la adecuación existente para la fecha del siniestro.

En concordancia con las imágenes plasmadas, el Despacho judicial realizó el interrogatorio al agente de tránsito en relación con las características de las vías, **(escuchar desde el minuto 13 con 31” hasta el minuto 18 con 00”)**, en el audio quedó registrado que el giro no estaba permitido porque las características de la vía no le permitían realizar tal maniobra, que no era un retorno, y que era un separador que tenía modificaciones al parecer para la salida de vehículos de la planta de EMCALI ubicada al frente, no había señalización ni de prohibido, ni de permitido, no hubo forma de establecer la velocidad del conductor de la motocicleta ni del taxi, el factor de previsibilidad y evitabilidad fue imposible para el motociclista quien tenía la prelación y frente a la precaución de conducir de ambos conductores, el funcionario manifestó que era cierto, pero con prelación para el motociclista. **(minuto 18’ 20 segundos al minuto 20’ 50”)**.

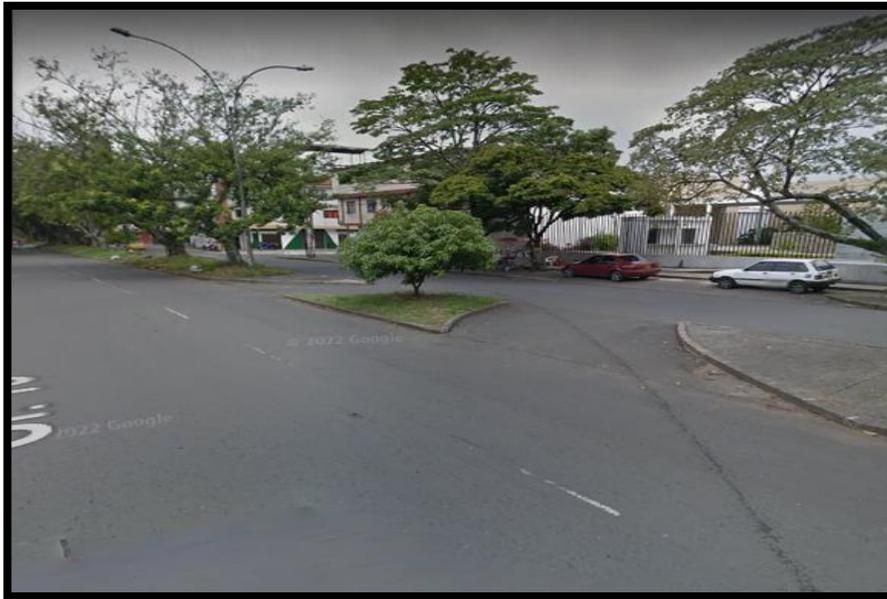
EVIDENCIA No 1:

La imagen N° 1 muestra las características del separador vial para la fecha del año 2015, sobre la calle 13 con Carrera 18ª, lo cual era consecuente con el diagrama realizado por el señor Agente de Tránsito, y consignado en informe de tránsito, N° 76001000 A000268797.

En la fotografía se puede apreciar, el separador vial objeto de alteración de diseño geométrico, que no permite giros o retornos adecuados. Tal y como se aprecia en la imagen, los vehículos que pretenden realizar el cambio de sentido vial, circulan sobre el separador, lo que redunda en movilización en sentido contrario, maniobra peligrosa y en consecuencia invasión de carril, además de pérdida de la visual de los vehículos que avanzan en sentido contrario.

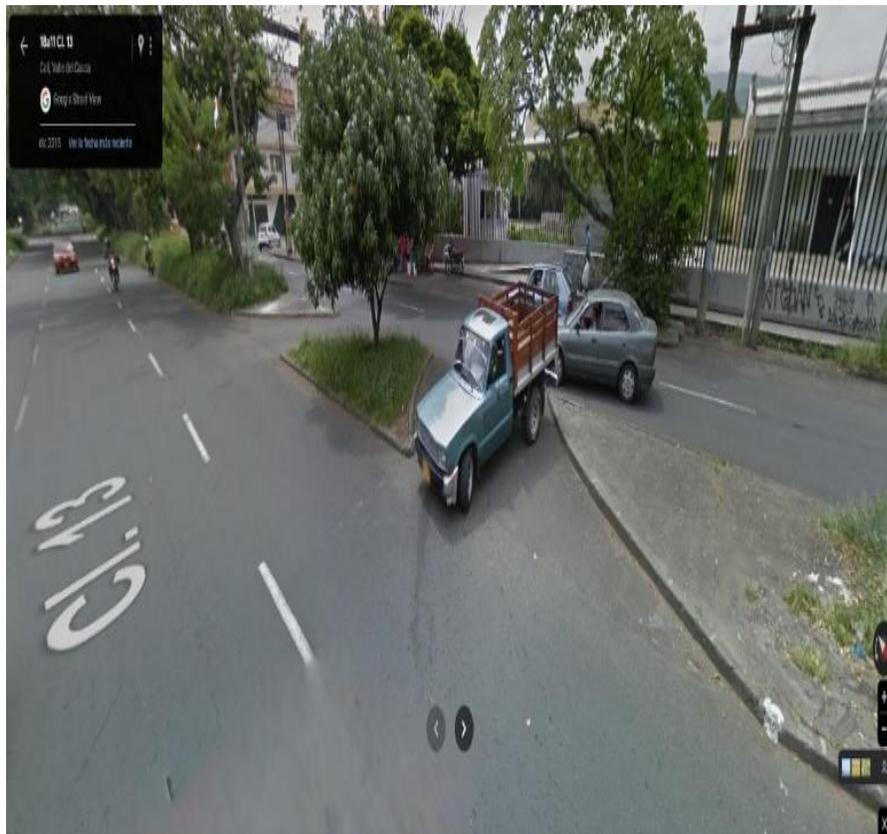
El tramo de vía no está diseñado para retornos o giros, en ningún sentido, a tal punto, que no cuenta con carril de incorporación, desaceleración, señales verticales u horizontales reglamentarias, que adviertan la maniobra de giros o retornos.

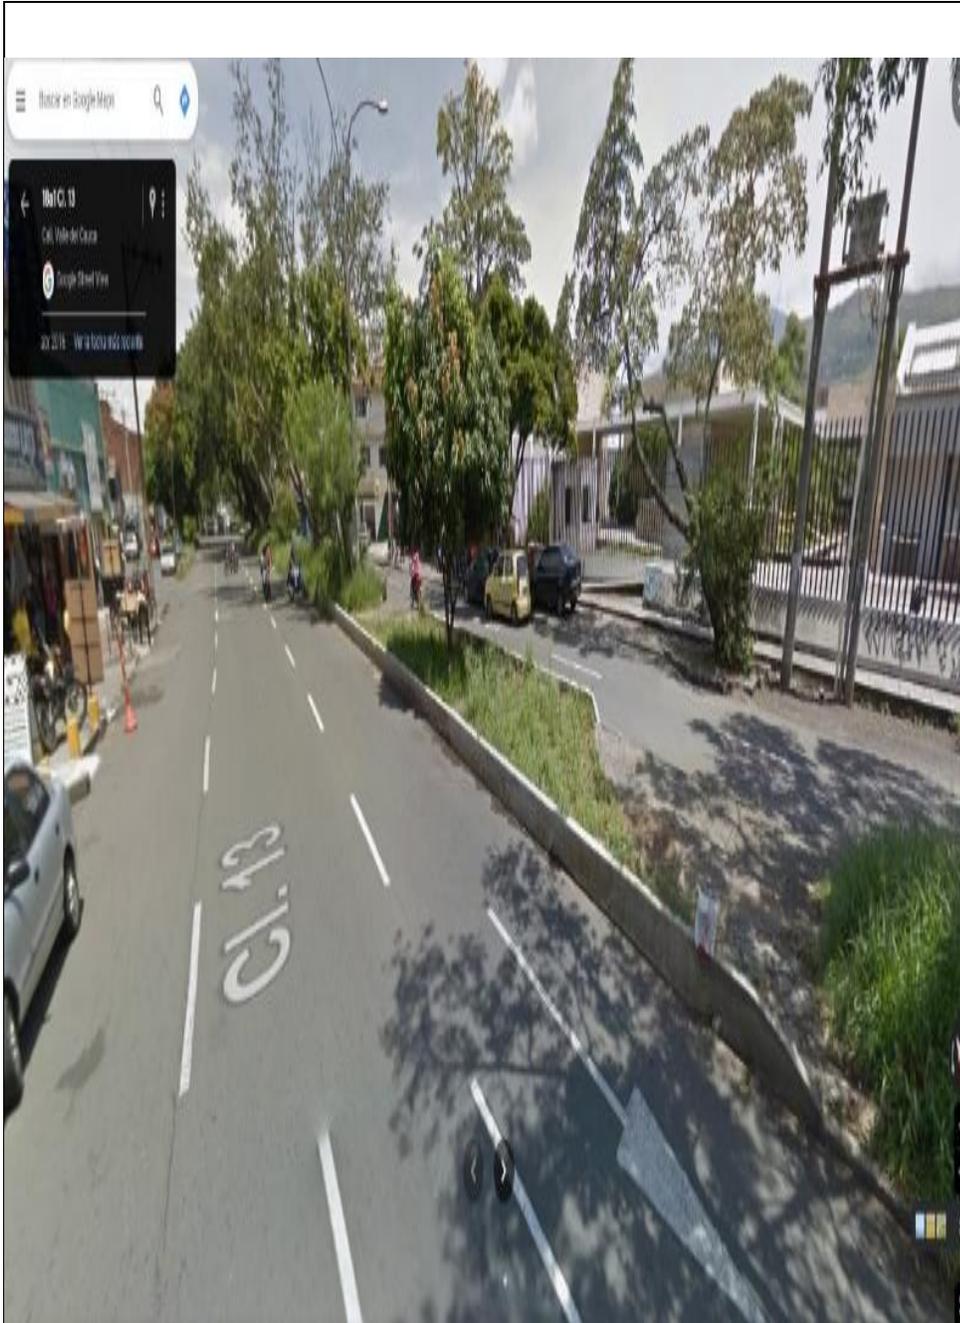
La imagen Nº 2 evidencia la característica y diseño real del separador, modificado con posterioridad a la fecha de informe de tránsito, (07/10/2015).

La modificación del separador, posterior al accidente, registrado en IPAT N.º 76001000 A000268797, generó alteración del lugar e imposibilitó demostrar la dinámica real del siniestro, punto de impacto, factor determinante y contribuyente, entre otras características propias exigidas por la Resolución 11268 de 2012. De resaltar que ni antes ni después de la modificación del separador, el sitio contaba con señales de retorno, giro o ceda el paso.

Foto de Google maps, para demostrar cambios luego del año 2015.

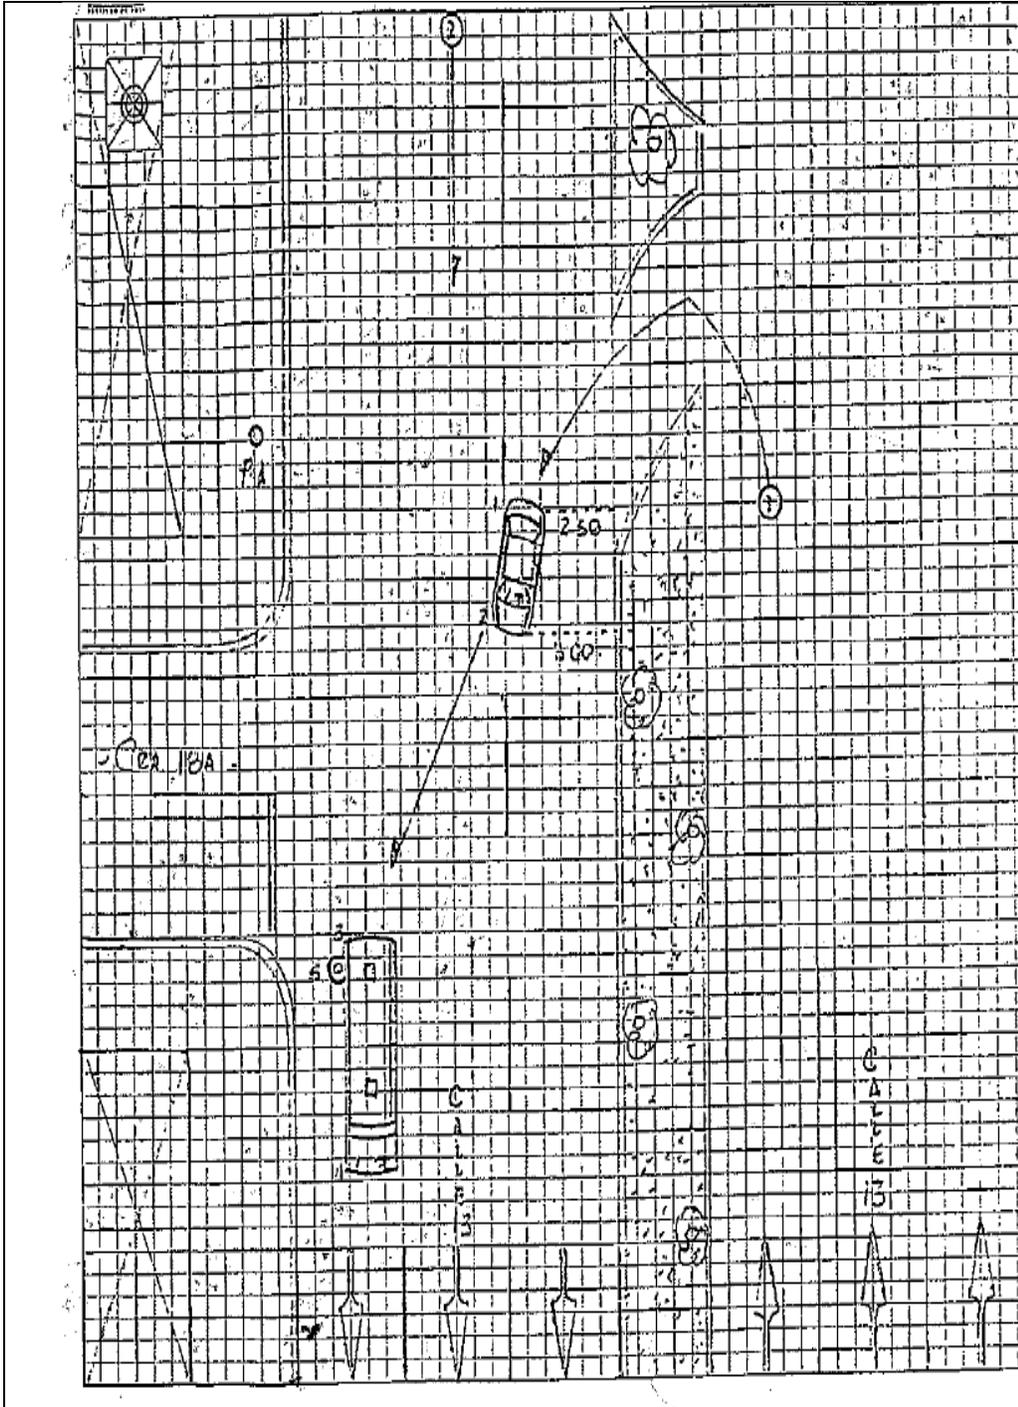
La imagen N° 3 muestra el lugar de ocurrencia del accidente de tránsito, sobre la calle 13 con Carrera 18A según lo suscrito por el agente N° 168 Edwin García. En el bosquejo, el funcionario dejó plasmado la trayectoria del vehículo numero uno (taxi); la curvatura grafica señala la entrada diagonal que realizó el vehículo taxi, que no puede confundirse como indicación de retorno. No hay carril de desaceleración para retorno, giro o señalética alguna de cambio de calzada.

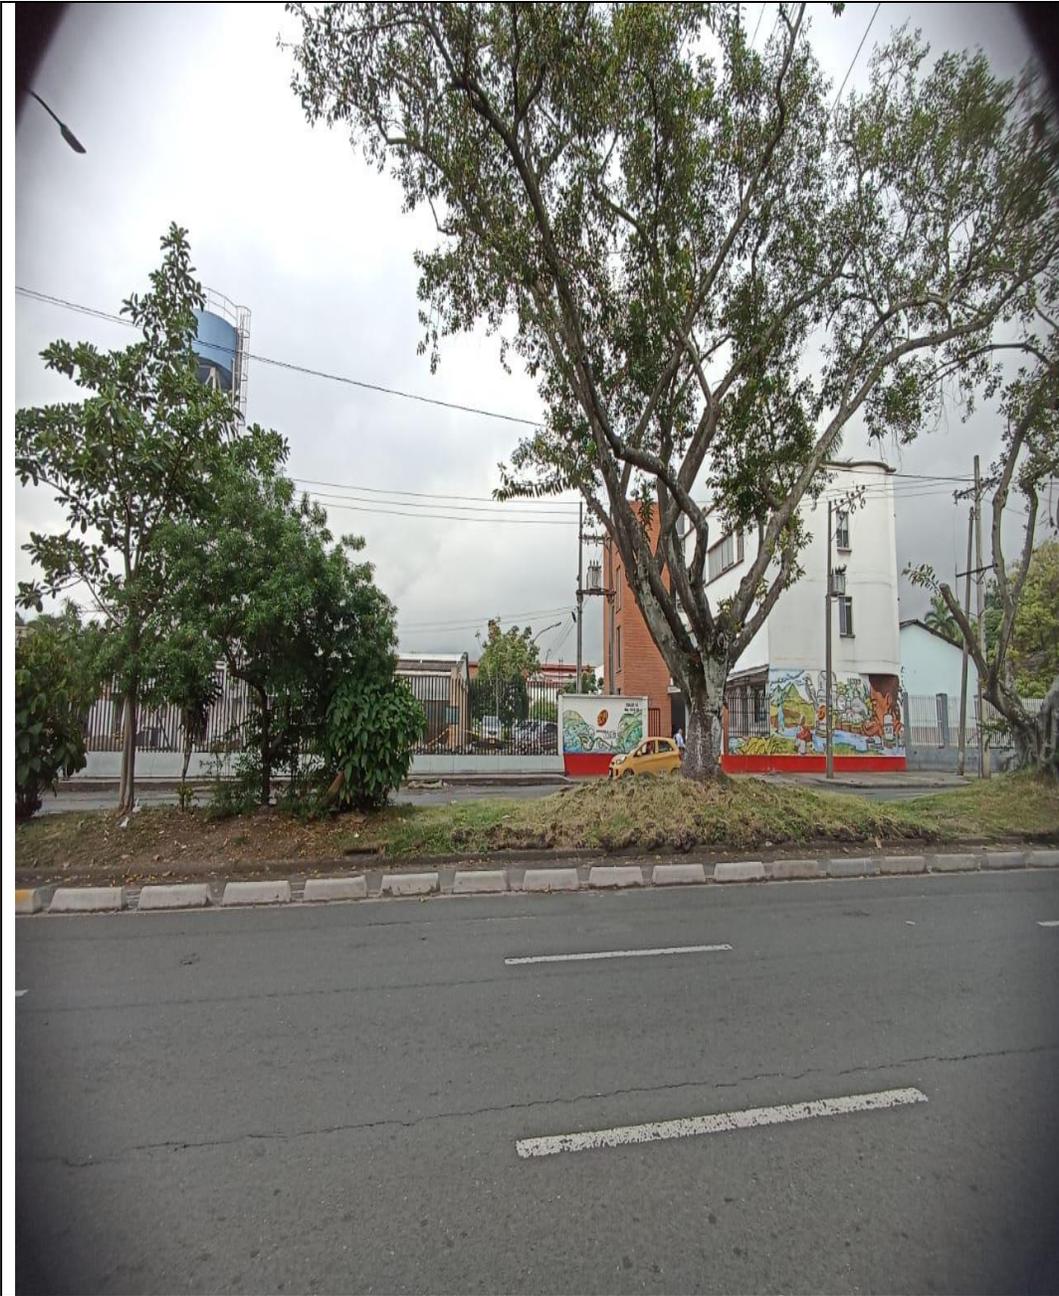
La imagen N° 4 muestra el lugar de tránsito, sobre la calle 13 con Carrera 18ª, donde funciona una de las sedes de las Empresas Municipales, quienes tenían esos dos segmentos de vía para entrada y salida de sus vehículos, no obstante, también era aprovechado de manera indebida por particulares, para evitar el giro en la calle 13 con carrera 19, a pesar del riesgo tan alto que asumían al entrar en contravía.

Foto actual, tomada con equipo celular 320 607 7566, perteneciente al suscrito.

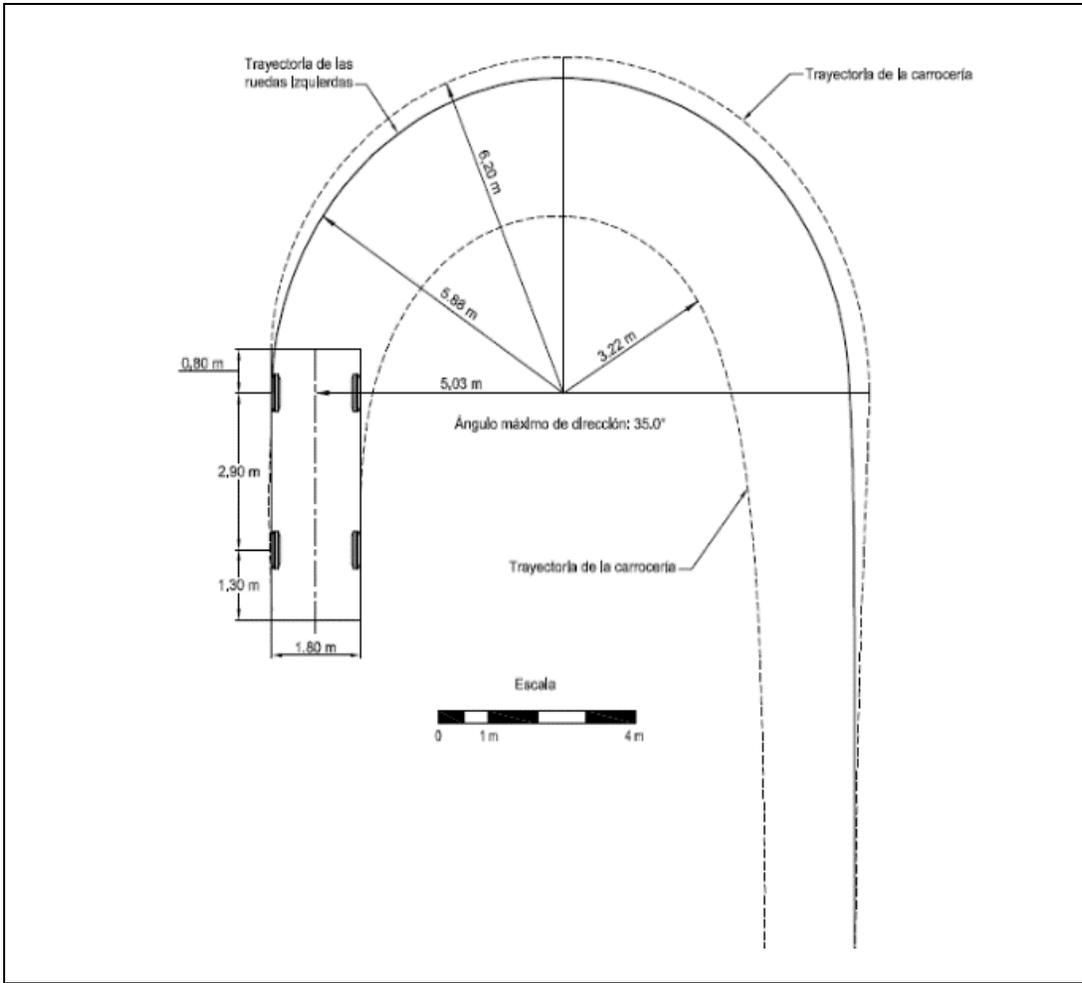
La imagen N° 5 muestra el Diseño Geométrico de Carreteras que se debe tener en cuenta para la construcción de un retorno según estudio técnico realizado por un ingeniero de vías y anexo del topógrafo.

Ver Manual de Diseño Geométrico de Carreteras

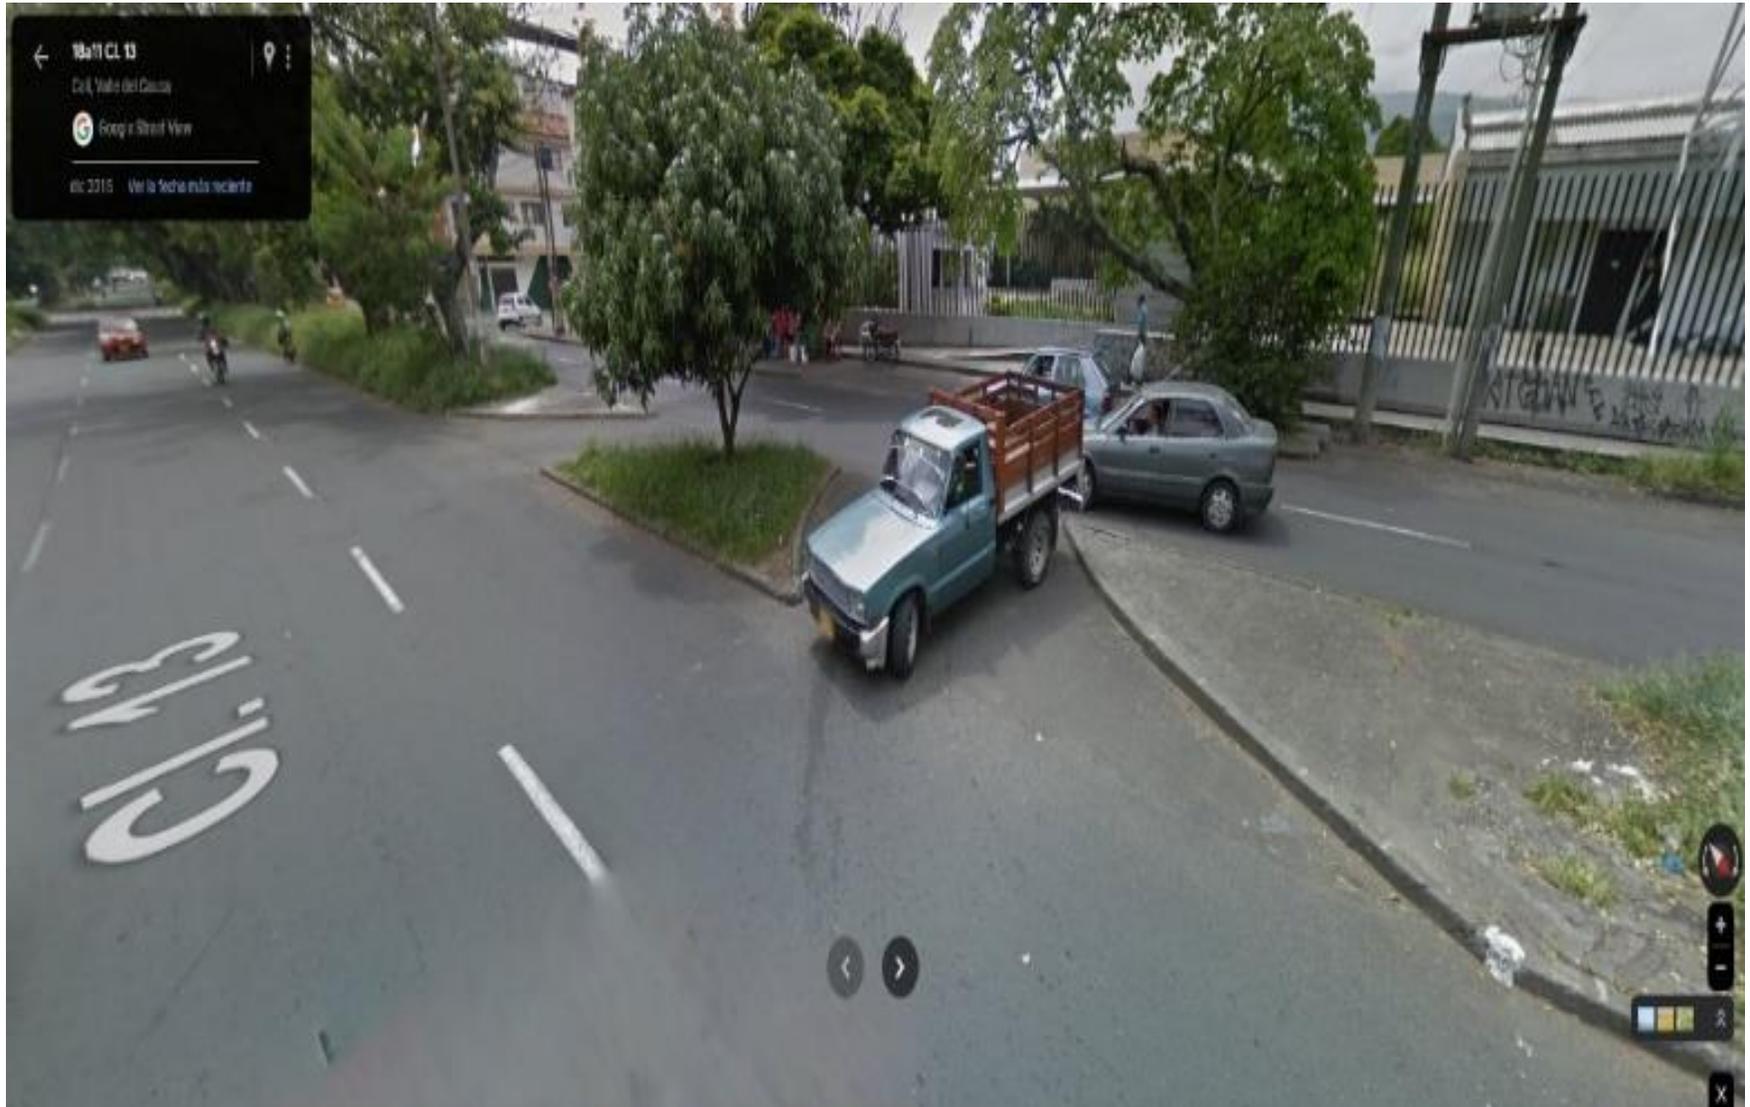
- El diseño geométrico del separador fue alterado en su concepción inicial, al punto que para la fecha del 07/10/2015, fue modificado con dos segmentos, uno de entrada y uno de salida, estos permitían el ingreso y salida de vehículos de la planta de EMCALI, sin embargo, esta modificación no permitía maniobras de retornos, giros, cambio de carril o intercambio de calzada, puesto que la vía no estaba acondicionada con carril de desaceleración o de retorno.

- La vía no contaba con señalética de cambio de calzada, retorno, giro, prohibición, toda vez que el diseño no lo exigía, ni lo permitía.
- Cualquier maniobra de giro, retorno, cambio de calzada o afín, implica circulación prohibida, teniendo en cuenta que el acto obligaba a movilizarse sobre el sardinel o zona verde, tal y como se aprecia en imagen de Google maps para el año 2015, donde se aprecian dos vehículos, efectuando el mismo trance, que en su momento, diagramó el funcionario de tránsito, como trayectoria de vehículo taxi, inmerso en el siniestro registrado en IPAT N.º 76001000 A000268797 del 07/10/2015. (ver gráfica)

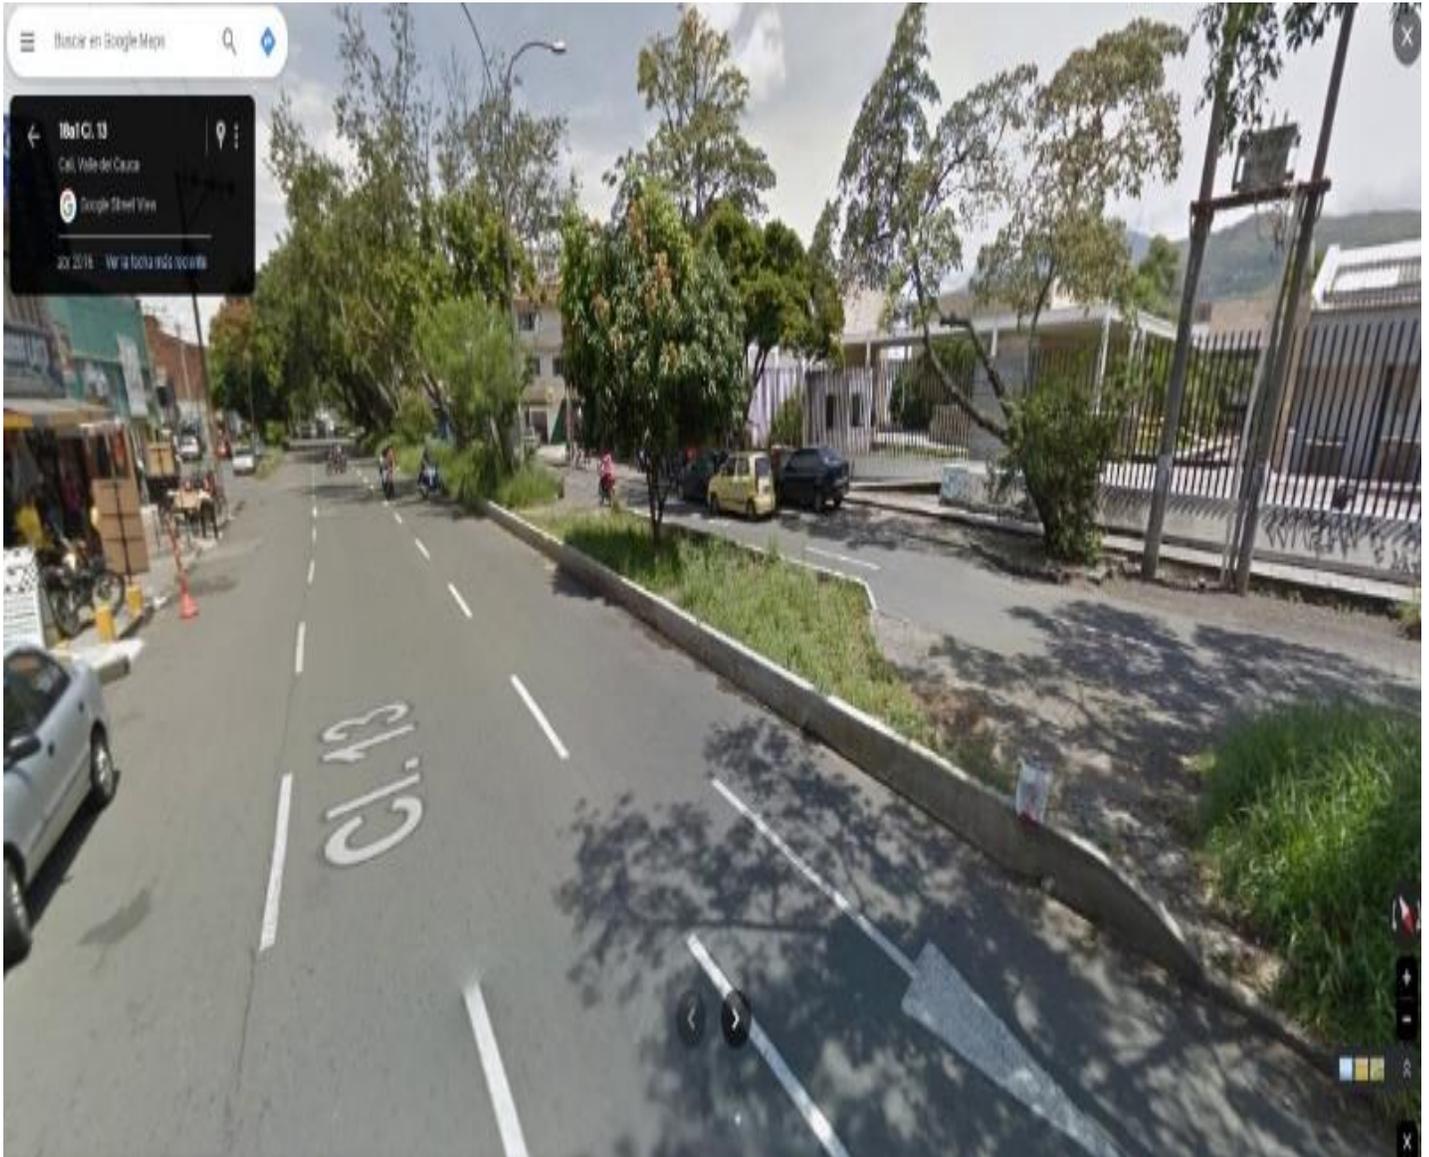
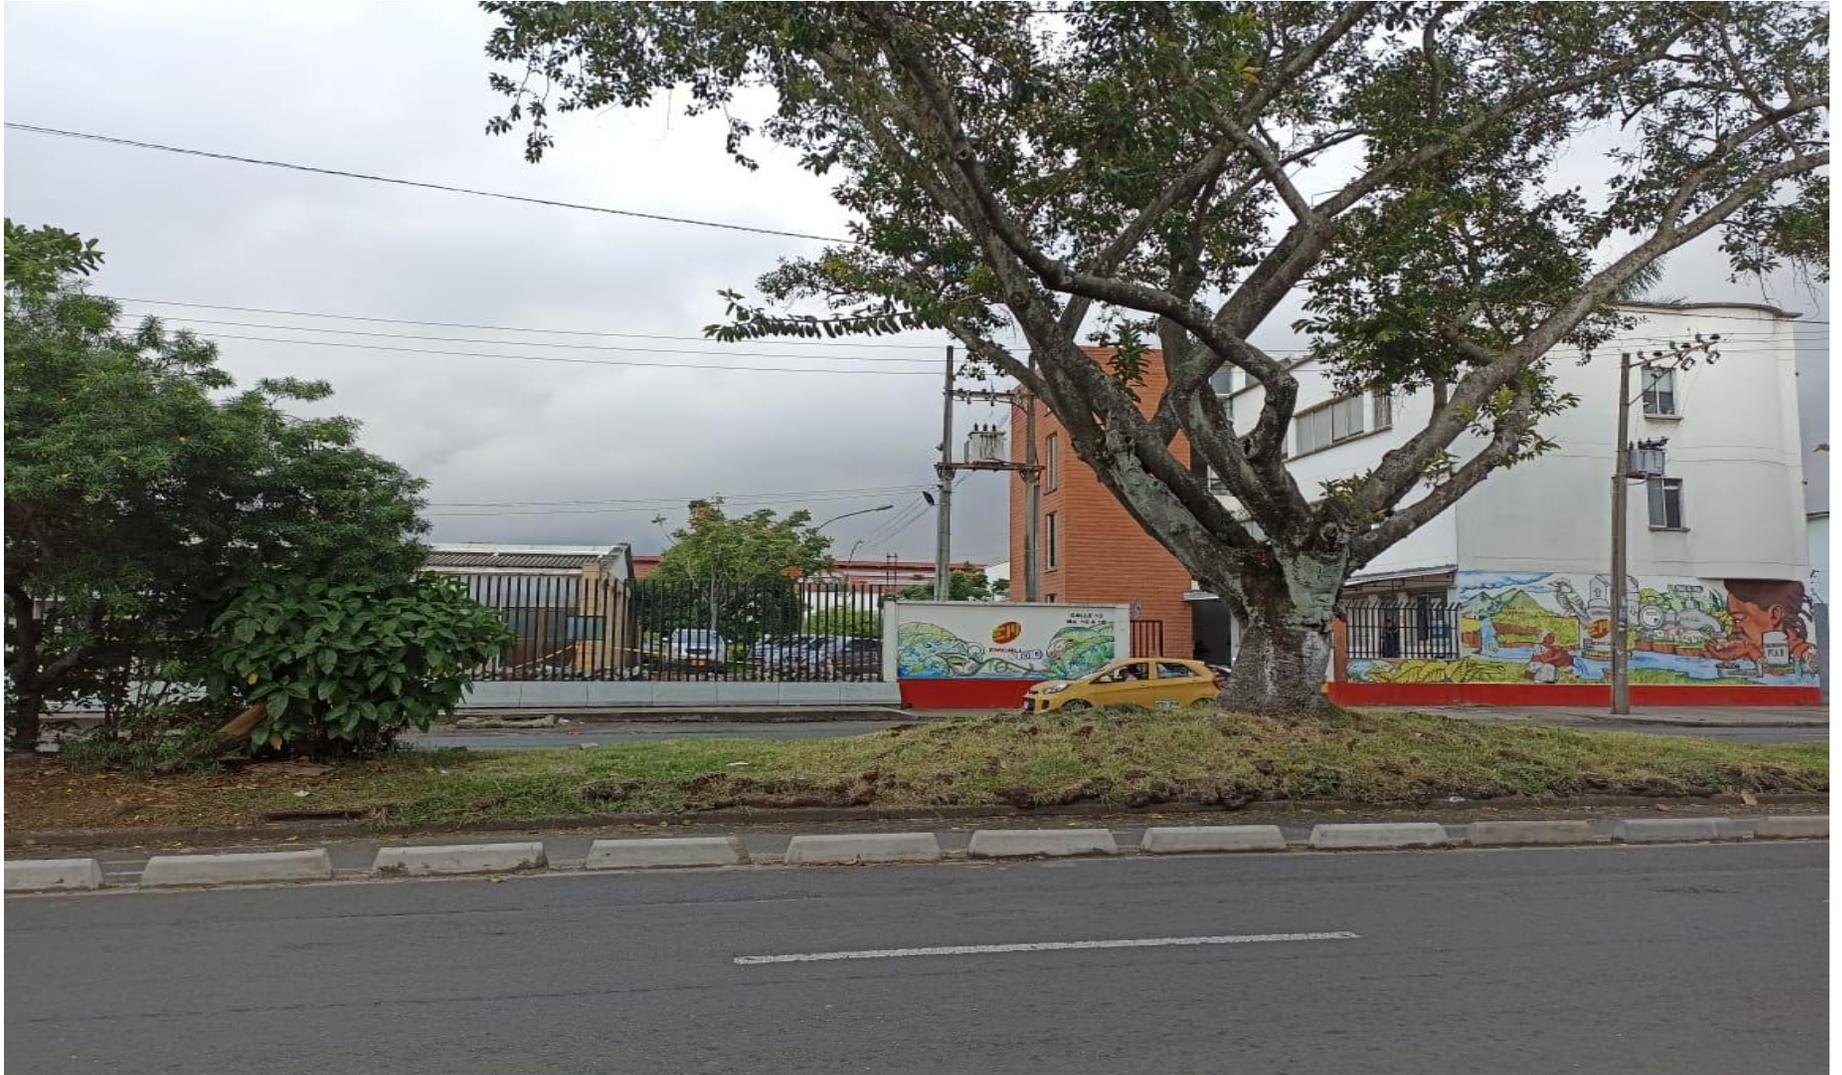
- A la fecha, el diseño geométrico volvió al estado inicial de separador continuo. Corrigieron la falencia, que generaba la comisión de infracciones y retornos indebidos, por lo cual construyeron y dieron continuidad al sardinel del separador, en ambos segmentos, rellenaron con tierra y cemento el tramo indicado. Foto de Google maps.. página siguiente, ver fotografía actual..
