# Memorial aporta dictamen de reconstrucción - Rad. 76001310300720220014700 - Jaqueline Giraldo Castillo y otros.

## DICTAMEN PERICIAL RECONSTRUCCIÓN DE ACCIDENTE DE TRÁNSITO

Bogotá D. C, abril 24 de 2024.

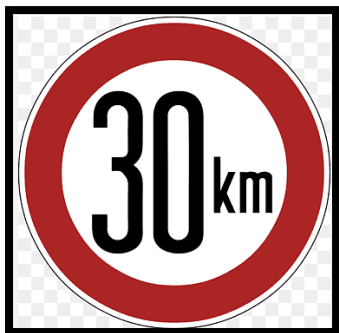
| | <p><b>SR-30 VELOCIDAD MÁXIMA PERMITIDA DE:</b> Esta señal se utiliza para indicar la velocidad máxima a la que pueden circular los vehículos a partir del lugar donde esté instalada. Debe ser repetida con un espaciamiento entre 2 y 5 km de no haber un cambio de velocidad. Además, se debe colocar en los primeros 300 metros después de cada incorporación de otra vía.</p> |

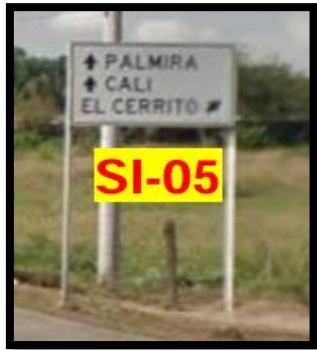
| | <p><b>SI-05:</b> la cual indica que la vía conduce al municipio de Palmira y ciudad de Cali, y a la derecha se ingresa al municipio de El Cerrito</p> |

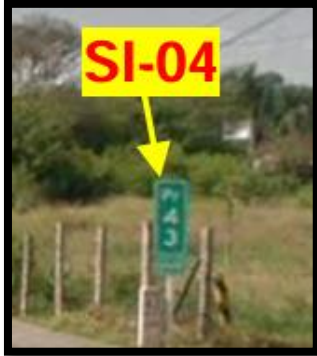
| | <p><b>SI-04:</b> que corresponde al poste de referencia del kilómetro 43, de la ruta 2505.</p> |

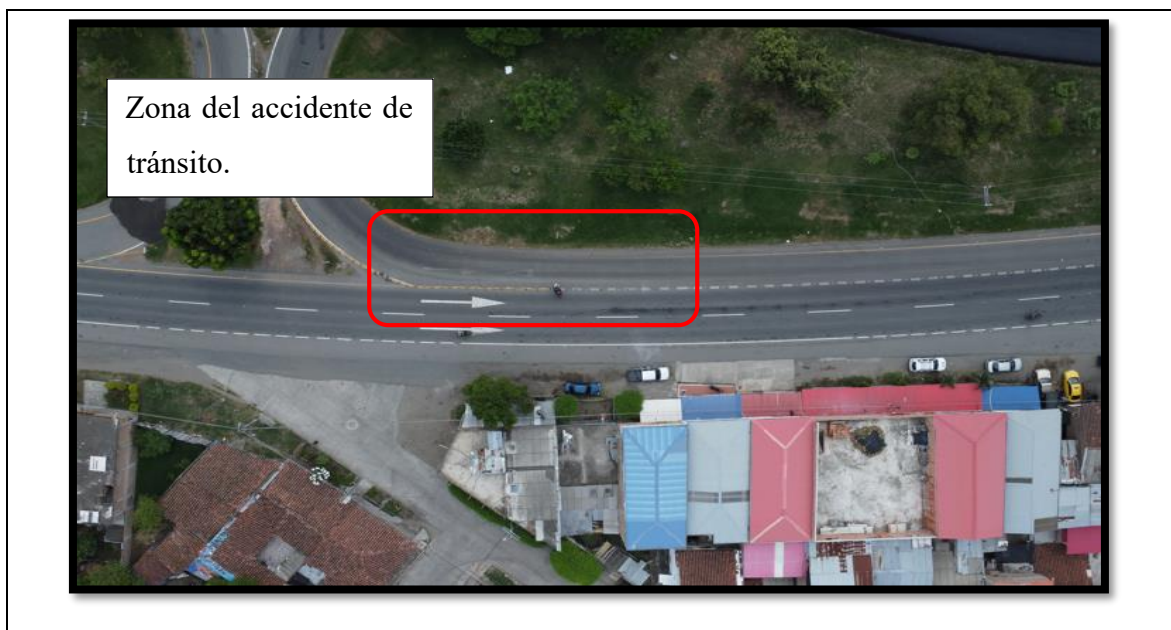
**Fotografía No 02:** Se realiza secuencia fotográfica en plano general, tomada bajo iluminación natural, sobre la vía que conduce de la ciudad de Cali al municipio de Andalucía, kilómetro 42 más 300 metros, de la ruta 2505, cuyas características corresponde a un tramo de vía curvo – plano. Se indica con un recuadro color rojo la zona del accidente de tránsito.

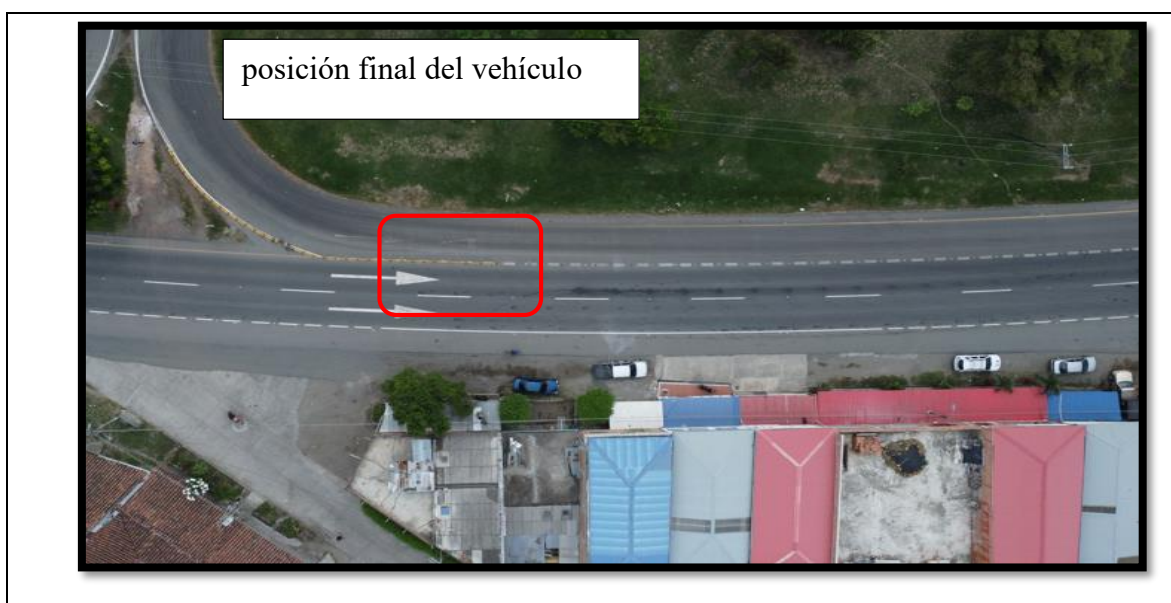
**Fotografía No 03:** Se realiza secuencia fotográfica en plano general, tomada bajo iluminación natural, sobre la vía que conduce de la ciudad de Cali al municipio de Andalucía, kilómetro 42 más 300 metros, de la ruta 2505. Se indica con un recuadro color rojo la zona la posición final del rodante.

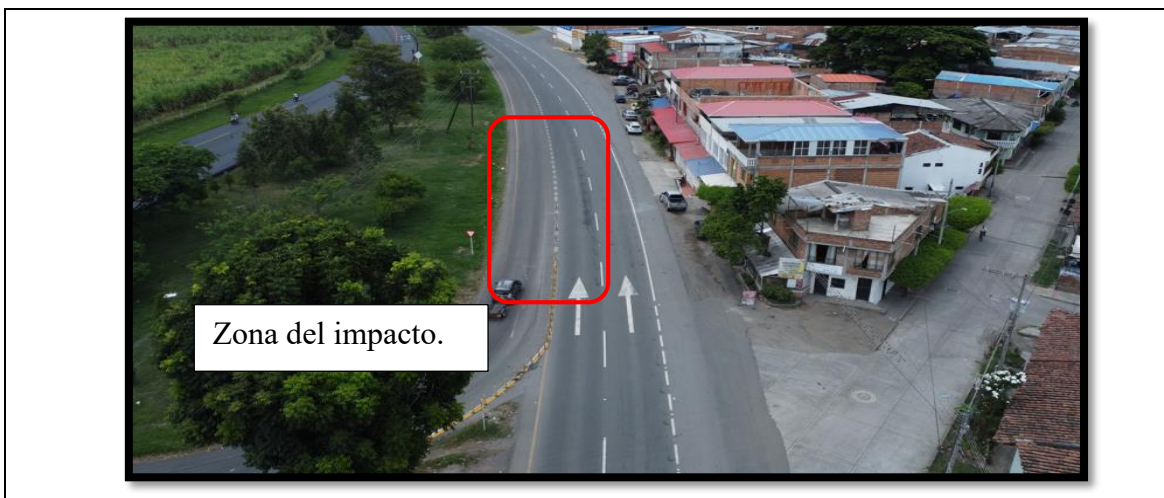
**Fotografía No 04:** Se realiza toma fotografía en plano general, tomada bajo iluminación natural, sobre la vía que conduce de la ciudad de Cali al municipio de Andalucía, kilómetro 42 más 300 metros, de la ruta 2505 donde se identifica la zona del punto de impacto.

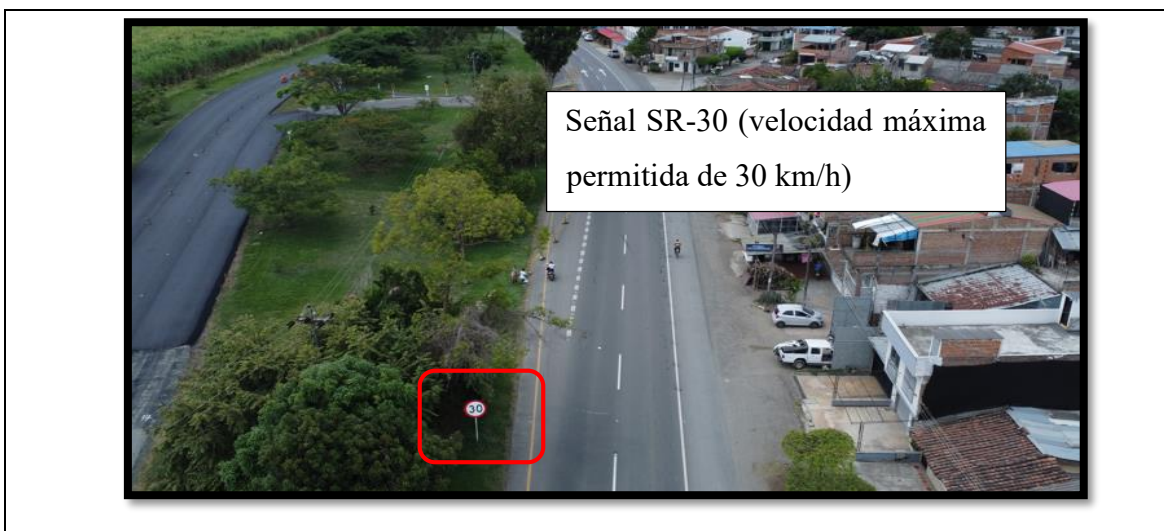
**Fotografía No 05:** Se realiza toma fotografía en plano general, tomada bajo iluminación natural, donde se identifica una señal vertical SR-30 (velocidad máxima permitida de 30 km/h)

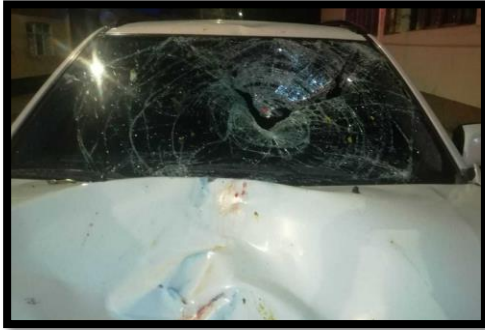
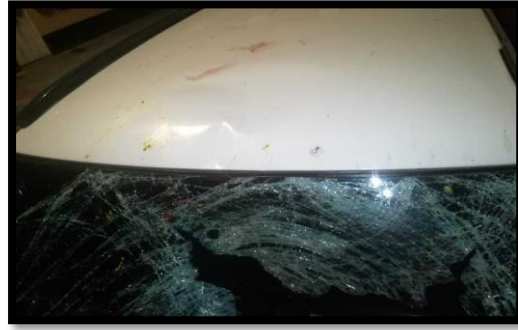
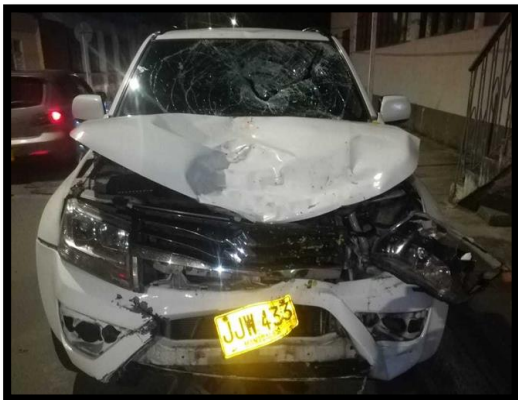
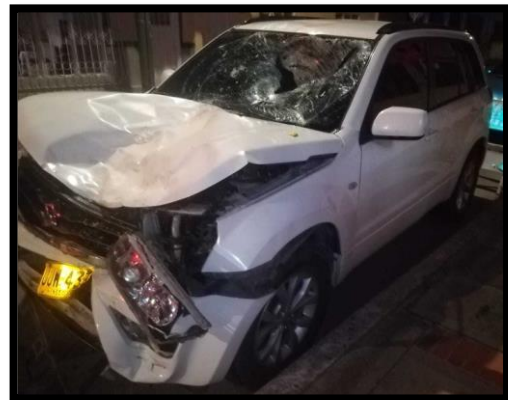
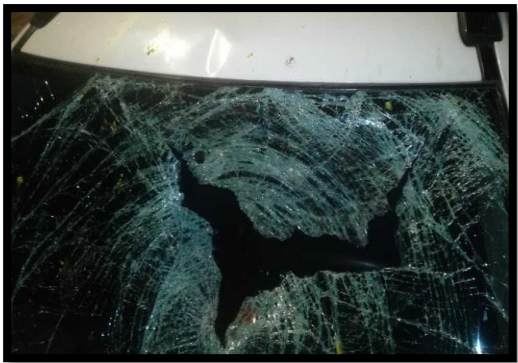
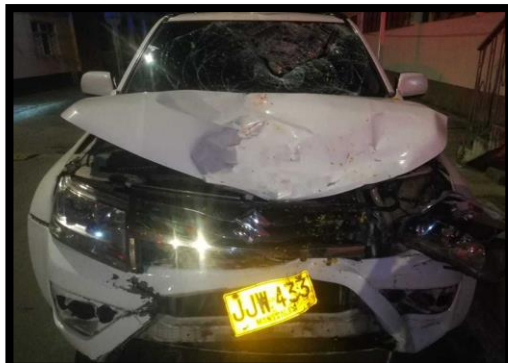
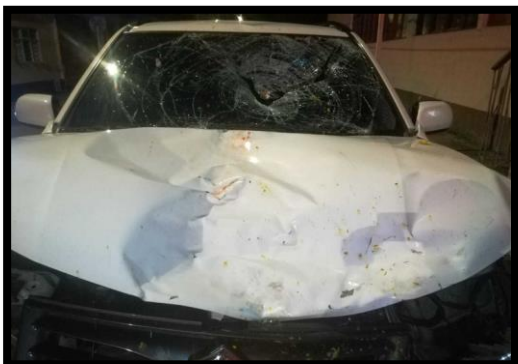
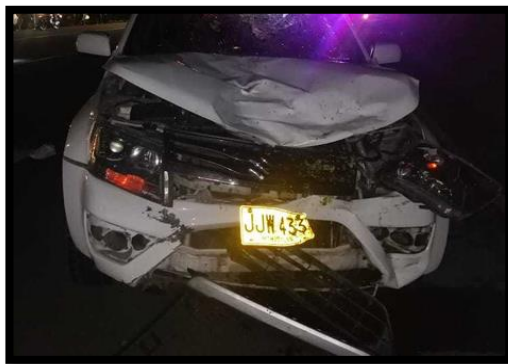
- **VEHÍCULO NO 01:** clase CAMIONETA de placa JJW-433, marca SUZUKI, línea GRAND VITARA, color BLANCO, modelo 2018, presento los siguientes daños: “Presenta rotura, hendiduras, partes faltantes, vidrios trizados en tercio anterior”

| <b>6.11 FALLAS EN:</b> FRENSO <input type="checkbox"/> DIRECCION <input type="checkbox"/> LUCES <input type="checkbox"/> BOCA <input type="checkbox"/> LLANTAS <input type="checkbox"/> SUSPENSION <input type="checkbox"/> OTRA <input type="checkbox"/> | | <b>6.12 LUGAR DE IMPACTO</b><br>FRONTAL <input checked="" type="checkbox"/> LATERAL <input type="checkbox"/> POSTERIOR <input type="checkbox"/> | | <b>6.13 DESCRIPCION DAÑOS MATERIALES DEL VEHICULO</b><br><i>Presenta roturas, hendiduras, partes faltantes, Vidrios trizados, en tercio anterior.</i> | |

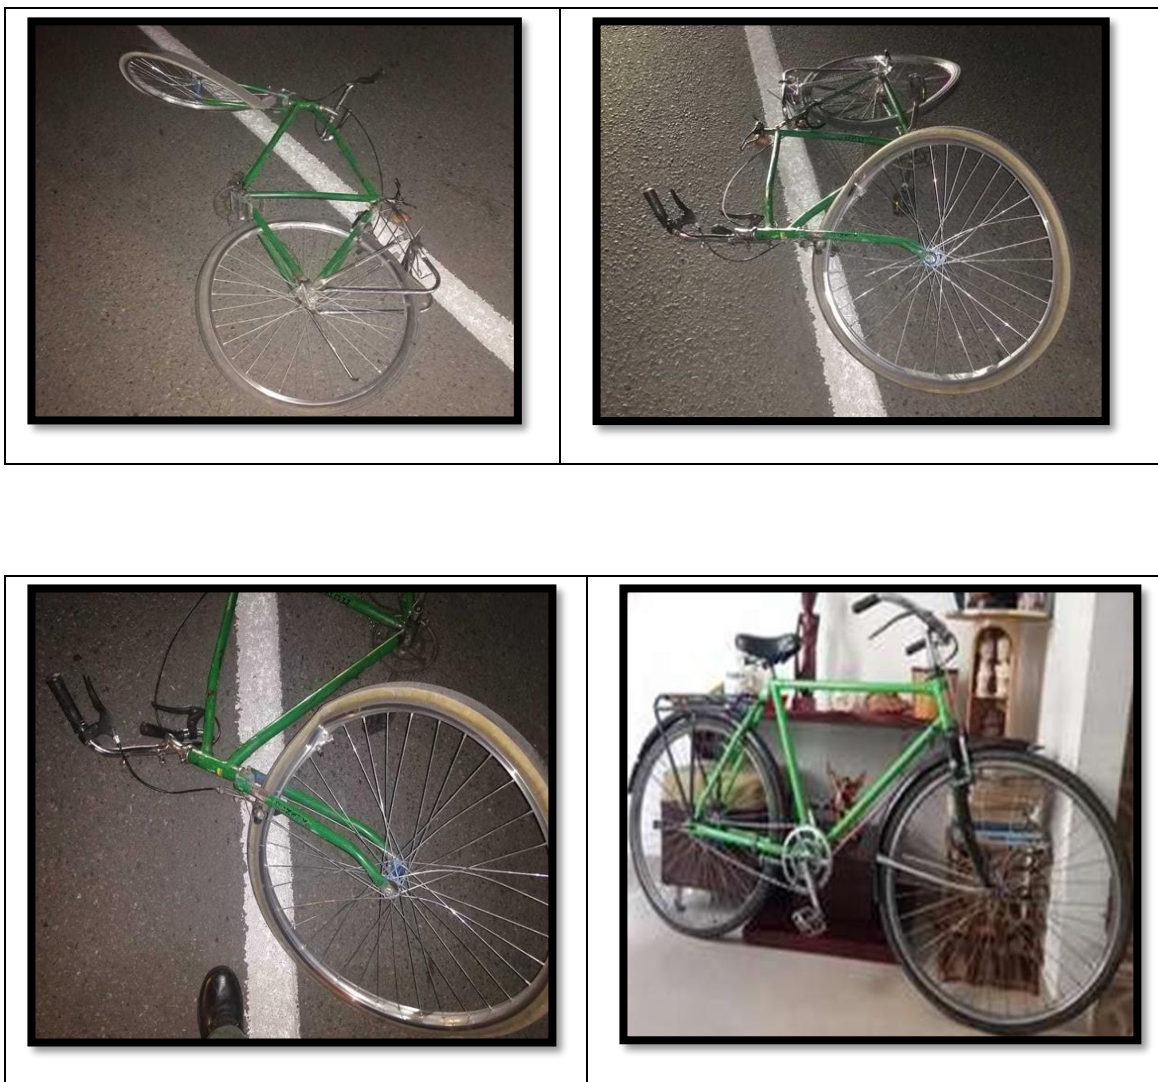
- **VEHÍCULO NO 02:** clase BICICLETA sin número de marco, marca MONARK, línea TURISMO, color VERDE, modelo N/A, presento los siguientes daños: *“Presenta deformidad en RIN delantero, partes faltantes y deformidad en dirección”*.

| <b>6.6. DESCRIPCIÓN DAÑOS MATERIALES DEL VEHÍCULO</b><br><i>Presenta deformación en rin delantero, partes faltantes y deformación en Dirección.</i> | | | | | |

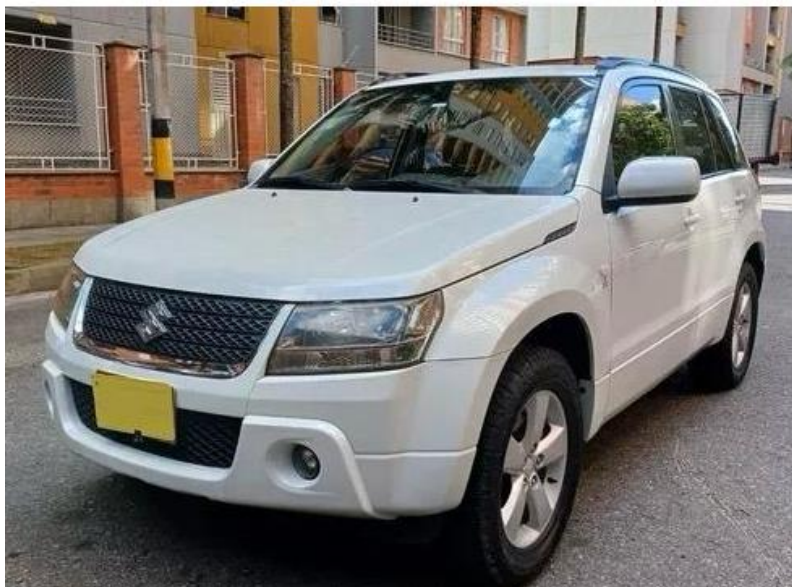
- **VEHÍCULO NO 01:** clase CAMIONETA de placa JJW-433, marca SUZUKI, línea GRAND VITARA, color BLANCO, modelo 2018. Mediante la consulta RUNT y SIMIT, se establece que el vehículo contaba con la póliza SOAT y revisión técnico mecánica vigente para la fecha del siniestro, el vehículo no presenta infracciones de tránsito.

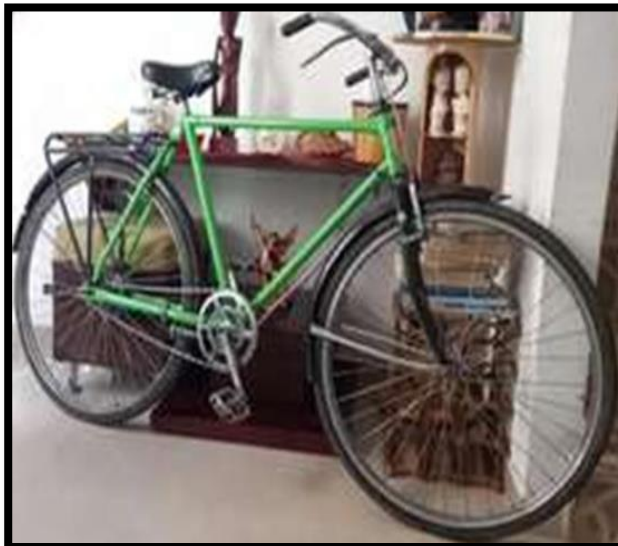
### FICHA TÉCNICA

| <b>DIMENSIONES</b> | Longitud: 2000 mm |
| | Ancho: 680 mm |

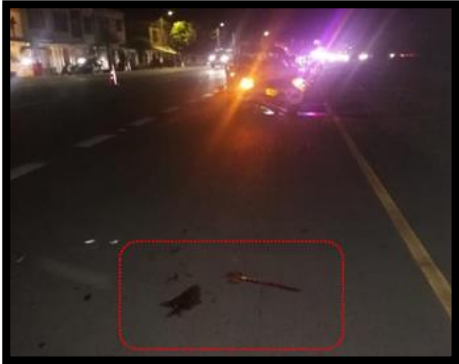
| | <p>En esta se observa la zona sobre la calzada, que corresponde al carril de aceleración y salida del retorno, en donde delante de la posición final del vehículo, se aprecia vestigios y residuos líquidos, con características de origen biológico, similar a la sangre, que resultaría congruente con el registrado en el croquis anexo al IPAT, que permitiría establecer la posición final de la víctima, la cual sale proyectada posterior al impacto, debido a fuerza, masa y velocidad del automotor.</p> |

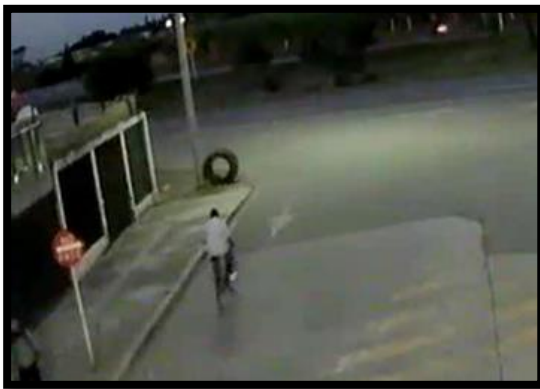
En esta imagen, se observa el momento en el cual, el hoy occiso, sale de una de las calles aledañas, a fin de tomar la calzada, sobre la berma del costado derecho, de la vía que conduce del municipio de Buga al municipio de Palmira.

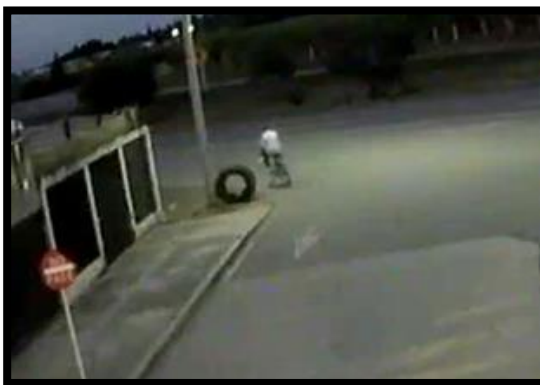
En esta se observa el momento en el cual, el actor vial en calidad de ciclista, gira a la izquierda, a fin de continuar su trayectoria hacia la vía nacional.

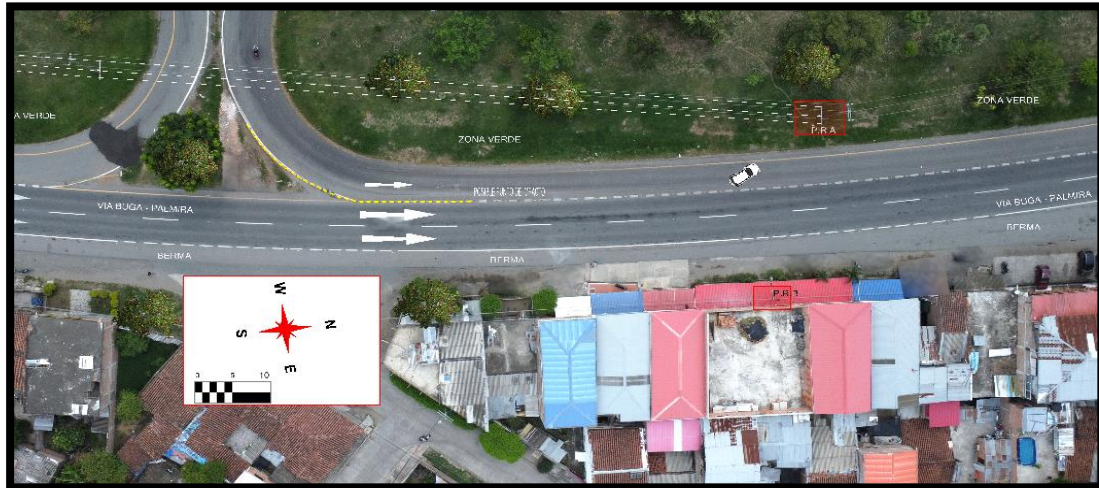
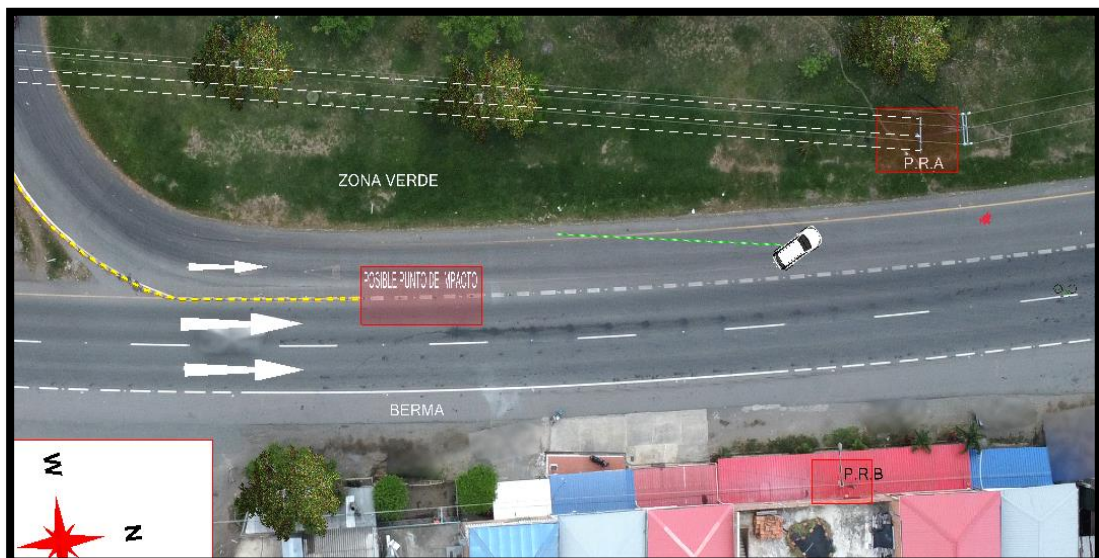
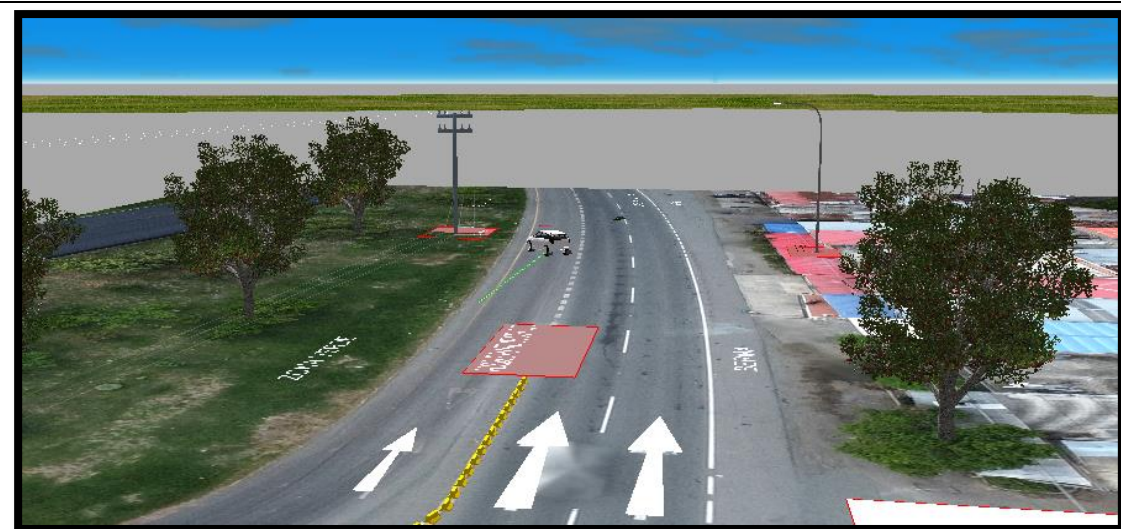
Se llevó a cabo la elaboración de un plano topográfico utilizando el software Trimble Forensics Reveal, una herramienta especializada en la reconstrucción y análisis de escenas de crimen y accidentes. Este software es parte de una suite tecnológica avanzada que proporciona soluciones integrales para profesionales forenses, permitiéndoles capturar, analizar y presentar evidencia de manera precisa y eficiente.

Trimble Forensics Reveal está diseñado para facilitar la tarea de mapear y documentar detalladamente la topografía de un lugar específico, ya sea un escenario de accidente de tránsito, un lugar de crimen, o cualquier otro entorno que requiera un análisis detallado del terreno.

Es de aclarar que mediante la reconstrucción por medio del Software Trimble Forensics Reveal, se establece que las medidas pertenecientes a la huella de fluido dejada por el vehículo No 01, no son compatibles con las convenciones y la fijación topográfica realizada por el agente de tránsito que atendió el accidente.

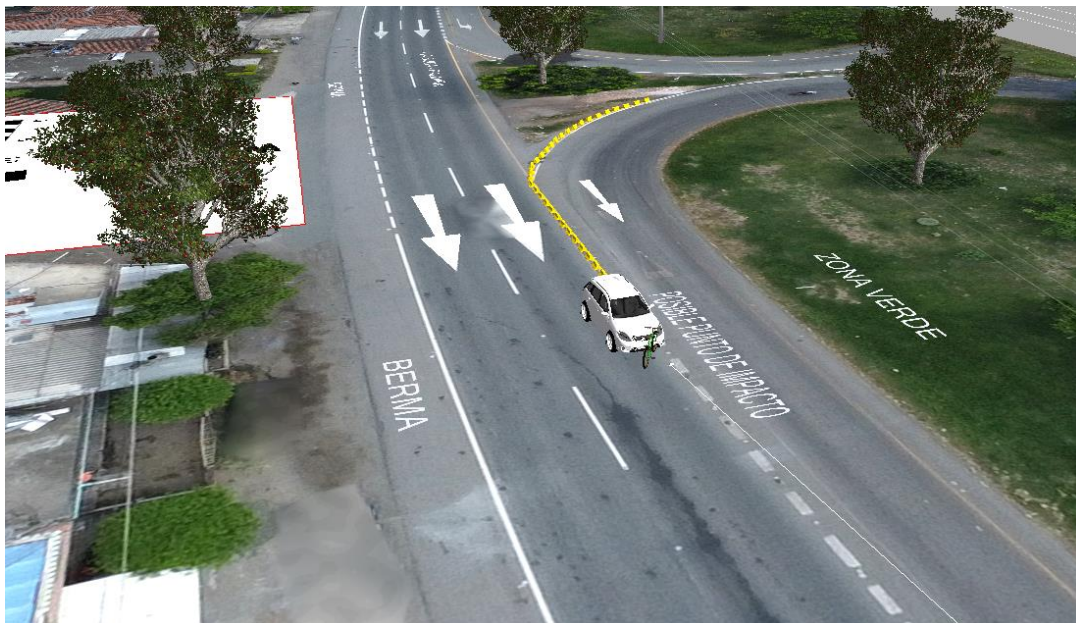
**DESARROLLO DE LA DINÁMICA:** Mediante el análisis del material aportado y la posición final de los vehículos, los daños y los vídeos se establece la dinámica del accidente de tránsito, se presenta una colisión donde se encuentra involucrado el **VEHÍCULO NO 01:** clase CAMIONETA de placa JJW-433, marca SUZUKI, línea GRAND VITARA, color BLANCO, modelo 2018, servicio PARTICULAR, conducido por el señor **MESA SAAVEDRA CESAR AUGUSTO**, identificado con numero de cedula 16.864.334, se establece que el conductor de la camioneta, se encontraba en tránsito sobre el carril izquierdo de la calzada que conduce de Buga a Palmira, colisionando de manera frontal contra el **VEHÍCULO NO 02:** clase BICICLETA sin número de marco, marca MONARK, línea TURISMO, color VERDE, modelo N/A, conducido por el señor **JULIO CESAR CANTUNI NARVÁEZ**, identificado con numero de cedula 6.645.157, quien se encontraba atravesando la calzada de oriente – occidente, es decir, desde la acera al separador en contravía.
