**JUZGADO SÉPTIMO CIVIL DEL CIRCUITO DE CALI**

RAD: 2022-00228

Referencia: aportar pruebas.  
Proceso: Verbal de Responsabilidad Civil Extracontractual  
Demandantes: Luis Alejandro Gutiérrez Rodríguez y otros.  
Demandados: Dany Davincy Torres Riascos y otros.  
Radicación: 76001310300720220022800

2). Informe técnico de investigación y análisis de accidentes de tránsito realizado el 09 de junio del 2023, por Ramón A. Calle Velasco Agente de tránsito 113, Secretaria de Movilidad Cali, Investigador con función de policía judicial Grupo de Programas de investigación Metodológicos.

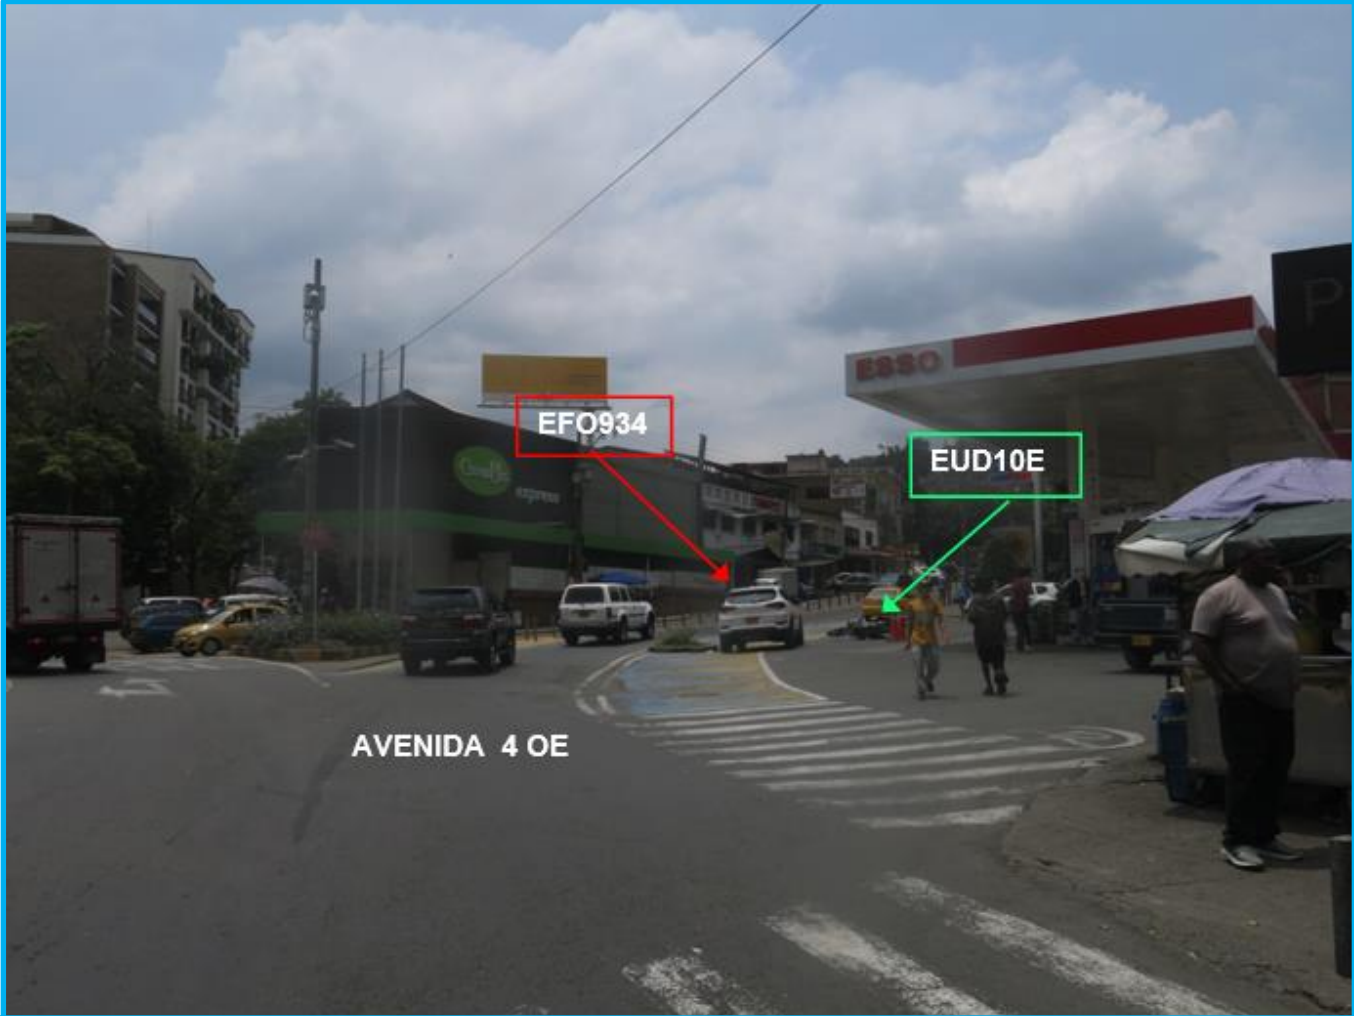
Imagen N°2. Avenida 4 oeste con calle 7 oeste. La flecha roja señala la camioneta de placa EFO934 y la flecha verde la trayectoria de la motocicleta de placa EUD10E (Imagen 01 archivo fotográfico).

En la imagen N° 2 se agrega la posición aproximada de la camioneta -rectángulo rojo- dentro de la estación de servicio y la trayectoria de la motocicleta -flecha verde-.

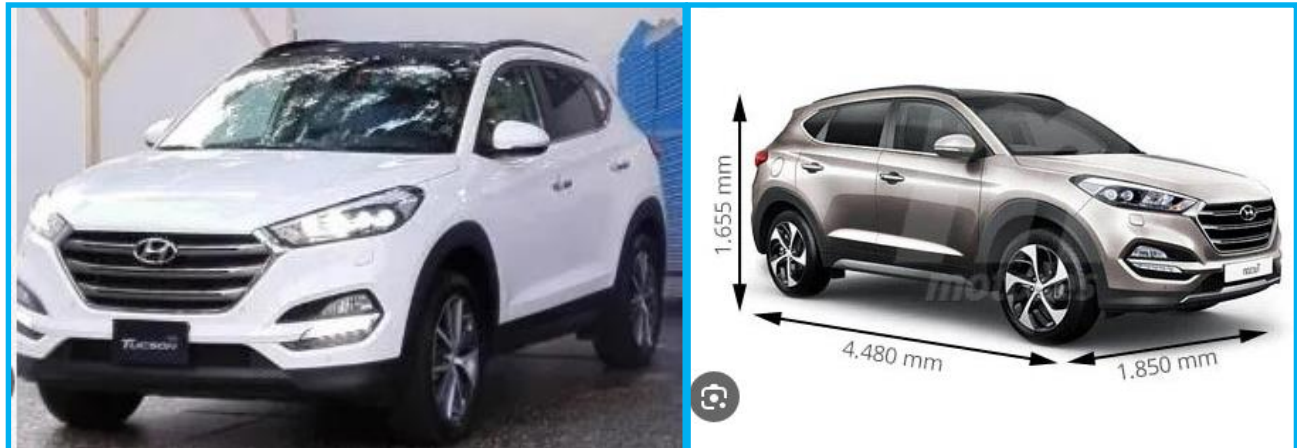
Imagen 4. Características de la camioneta de placa EFO934 Hyundai new Tucson 2016, blanca, blanca, (imagen 10 archivo fotográfico - [https://www.google.com/search?rlz=1C1AVUA\\_enCO815\\_CO815&q=camioneta+hyundai+new+tucson+2016+dimensiones&tbm=isch&sa=X&ved=2ahUKEwjJtYzV397\\_AhV1toQIHeerAHQQ0pQJegQIChAB&cshid=1687707392742015&biw=1024&bih=657&dpr=1#imgsrc=GwGp6\\_fRXE2AM](https://www.google.com/search?rlz=1C1AVUA_enCO815_CO815&q=camioneta+hyundai+new+tucson+2016+dimensiones&tbm=isch&sa=X&ved=2ahUKEwjJtYzV397_AhV1toQIHeerAHQQ0pQJegQIChAB&cshid=1687707392742015&biw=1024&bih=657&dpr=1#imgsrc=GwGp6_fRXE2AM))

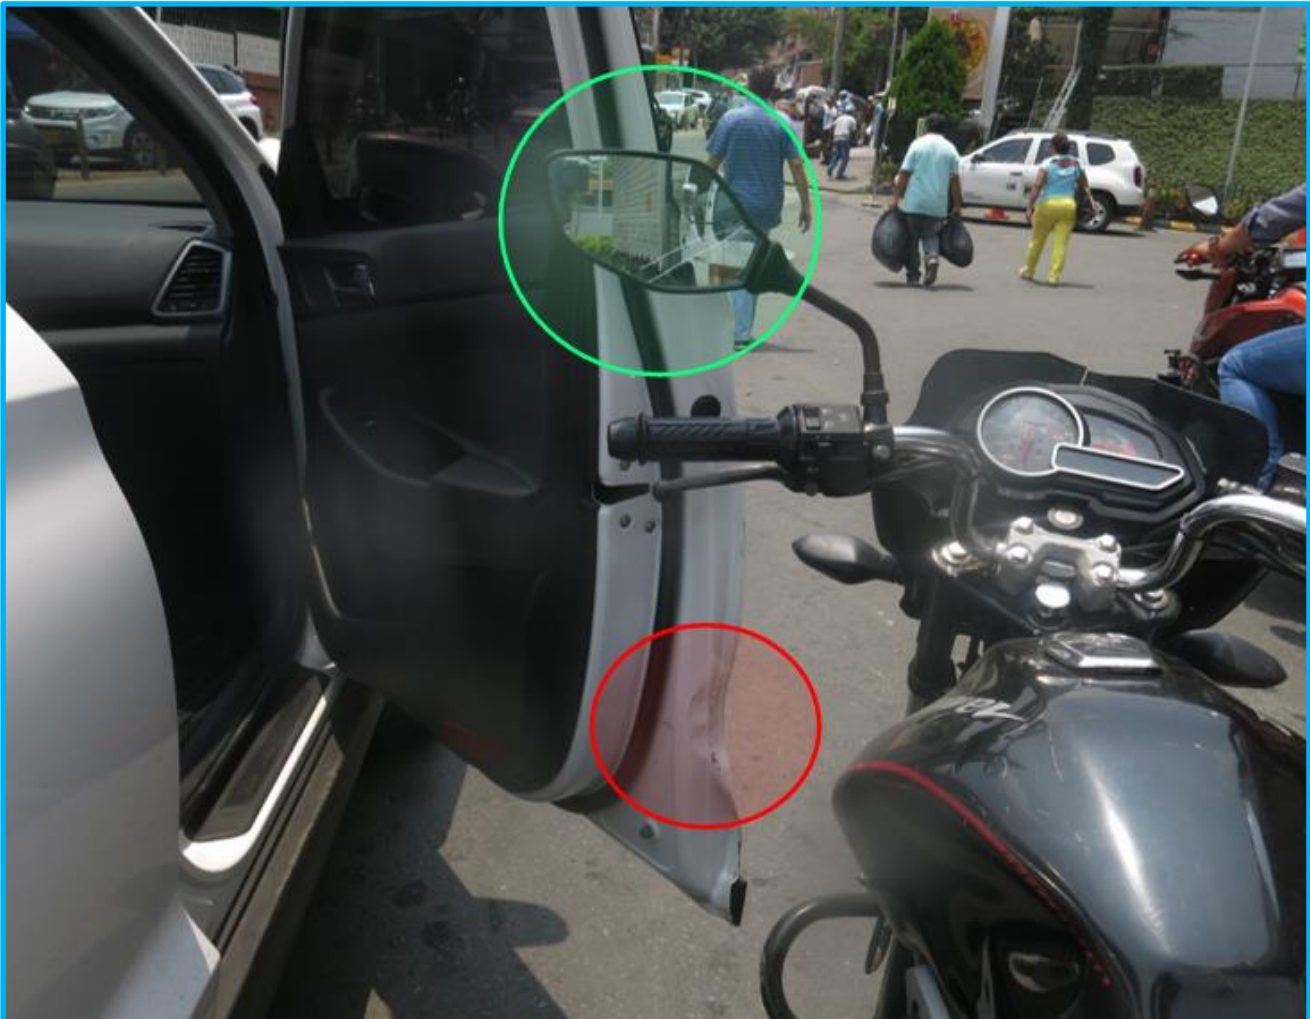
Imagen 8. Lugar de impacto en la camioneta de placa HZS645 Lateral izquierdo. Daños en el borde de la puerta izquierda y transferencia de sangre. (Imagen 05 archivo fotográfico).

En la fotografía 17 de cotejo, se observa el borde de la puerta delantera derecha donde se presento el contacto con el retrovisor izquierdo de la motocicleta y la mano izquierda -círculo verde- y la pierna izquierda y la defensa izquierda de la motociclista.

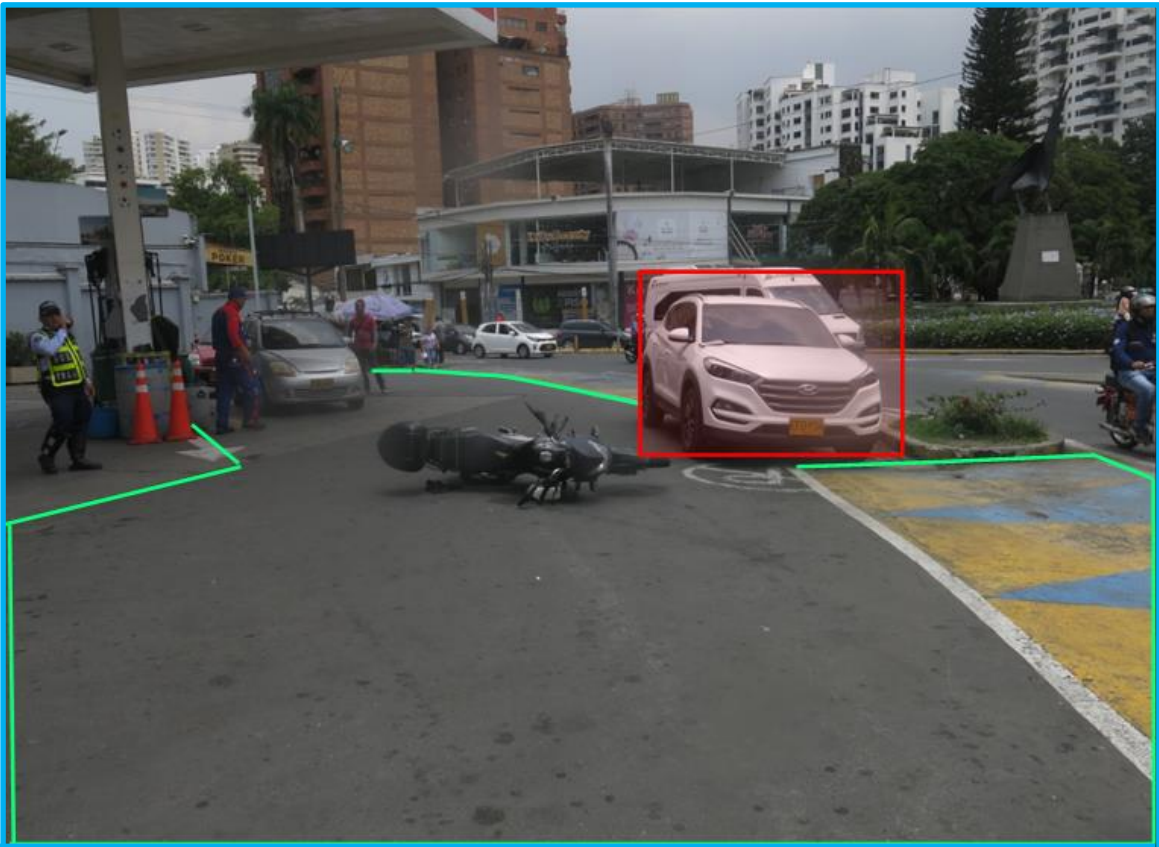
En a siguiente imagen se observa encerrada en el rectángulo rojo la camioneta de placa EFO934 parqueada en la zona destinada para el tránsito de peatones y con demarcación de prohibido parqueo, también se observa un espacio libre –zona encerrada con líneas verdes-, por donde puede transitar cualquier vehículo con la debida precaución con los peatones que transiten por la zona peatonal.

Imagen 10. Estación de servicio ESSO la portada al mar –avenida 4 calle 7 oeste. Camioneta parqueada en prohibido -rectángulo rojo- y en la zona peatonal; zona destinada al tránsito vehicular –rectángulo verde- (Imagen 13 archivo fotográfico)
