CONTESTACIÓN DE LA DEMANDA - PROCESO RAD. 76001310301020210002500.

REFERENCIA: PROCESO VERBAL DE MAYOR CUANTÍA – RESPONSABILIDAD CIVIL CONTRACTUAL.

DEMANDADO: VIOSCULPT DE COLOMBIA S.A.S.

ASUNTO: CONTESTACIÓN DE LA DEMANDA E INTERPOSICIÓN DE EXCEPCIONES DE MÉRITO.

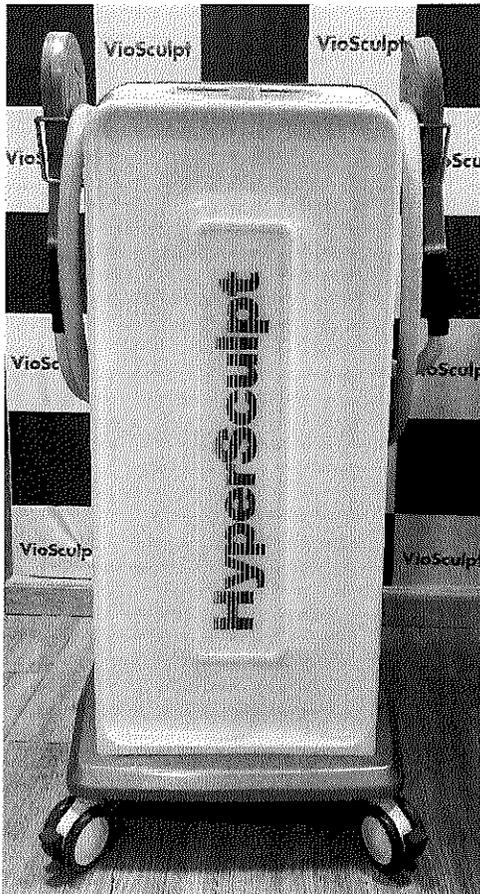
Imagen frontal del equipo

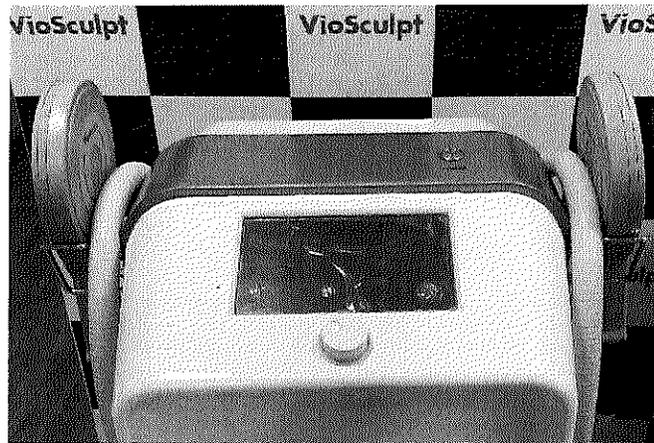
Imagen superior del equipo,
pantalla táctil.

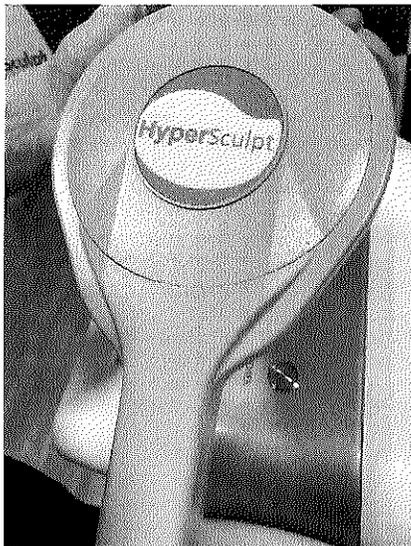
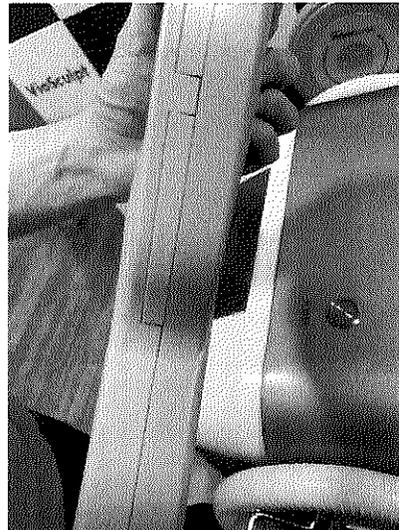
Imagen del transductor CH2 con su carcasa reemplazada en buen estado

voltaje, razón por la cual se concluye que el daño obedece a inestabilidad en la fuente de poder. Además, se encontró una fisura en la carcasa del transductor CH2, se relaciona a manipulación inadecuada, sucede por descargar los transductores con exceso de fuerza sobre los soportes de descanso o por golpe.

“De lo que se concluye fluctuaciones de voltaje, por lo anterior se solicita una revisión en la red eléctrica, ya que en su momento se solicitó la instalación de UPS, y se concluye que el daño obedece a inestabilidad en la fuente de poder. Adicional al reporte del cliente se encontró una fisura en la carcasa del transductor CH2, se relaciona a manipulación inadecuada, sucede por descargar los transductores con exceso de fuerza sobre los soportes de descanso o por golpe.

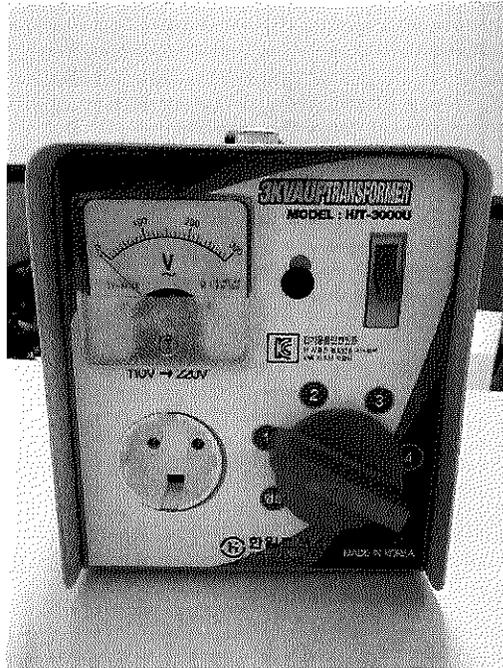
3KVA TRANSFORMER entregado con UPGRADE, se debe mantener siempre la perilla azul seleccionando el # 1, se debe conectar el equipo a este transformador y este a la UPS

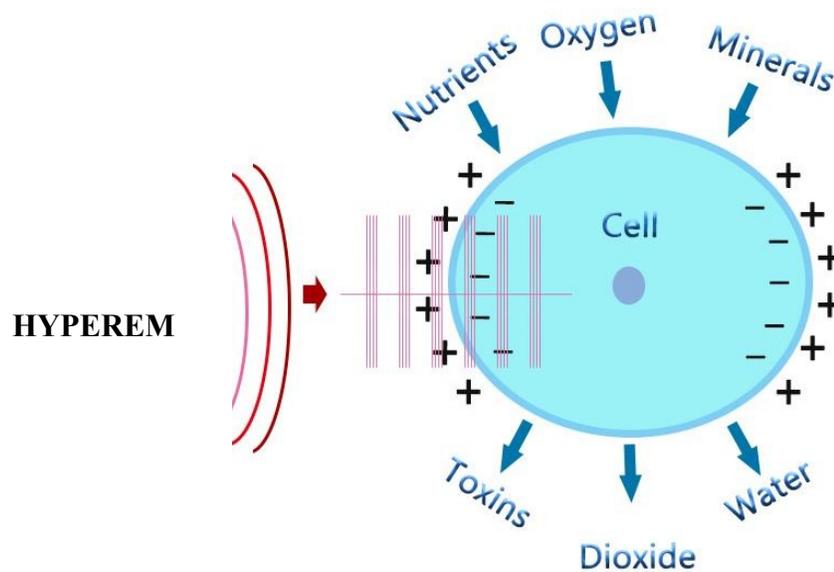
Figura 1. Células y campo electromagnético enfocado de intensidades hipermaximas

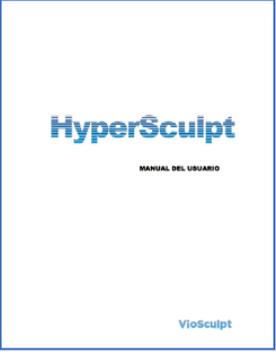
Cuerpo principal con aplicadores	Cable de energía	Manual de Usuario

Figura 2. Componentes principales

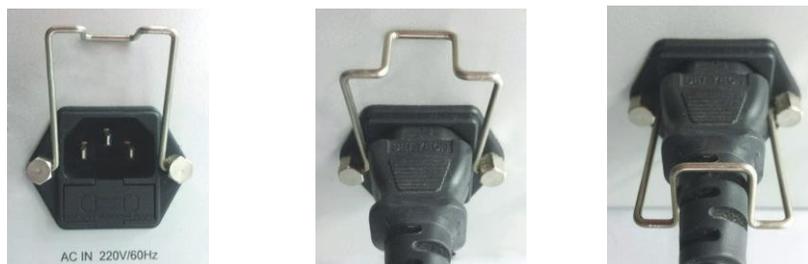
- Confirme que la fuente de alimentación y cable de alimentación están conectados antes de hacer funcionar el dispositivo.
- Enchufe el cable de alimentación al terminal de alimentación del HyperSculpt como se muestra a continuación, y conecte el otro extremo a una fuente de alimentación con conexión a tierra.
- Confirme que el cable de alimentación está correctamente conectado al terminal de alimentación y la fuente de alimentación Si la conexión es incorrecta, se pueden producir problemas inesperados.
- No conecte varios aparatos a una sola toma corriente.
- En particular, no utilice un cable de alimentación que genere ruido a la conexión.

Figura 3. Conexión de cable de alimentación

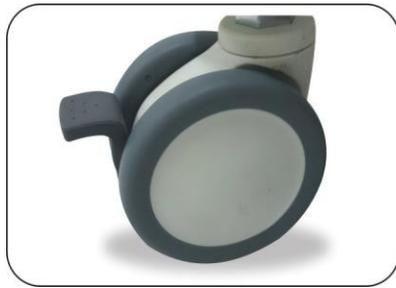
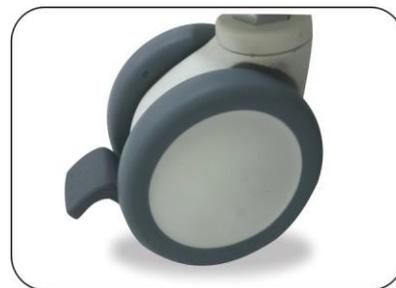
- Antes de mover el equipo, retire el cable de alimentación y los cables de conexión de equipos periféricos.
- Cuando desee mover el equipo, coloque el seguro de la rueda de transporte de la sección inferior en posición desbloqueado (hacia arriba).
- Cuando complete el movimiento, evite que el equipo se desplace moviendo el seguro de la rueda de transporte de la sección inferior en posición bloqueado (hacia abajo).
- Si el equipo se mueve mientras que la rueda está en la posición cerrada, se puede dañar la rueda, así que por favor tenga cuidado.

Figura 4. rueda de transporte en 'desbloqueo' (izquierda) y en 'bloqueada' (derecha)

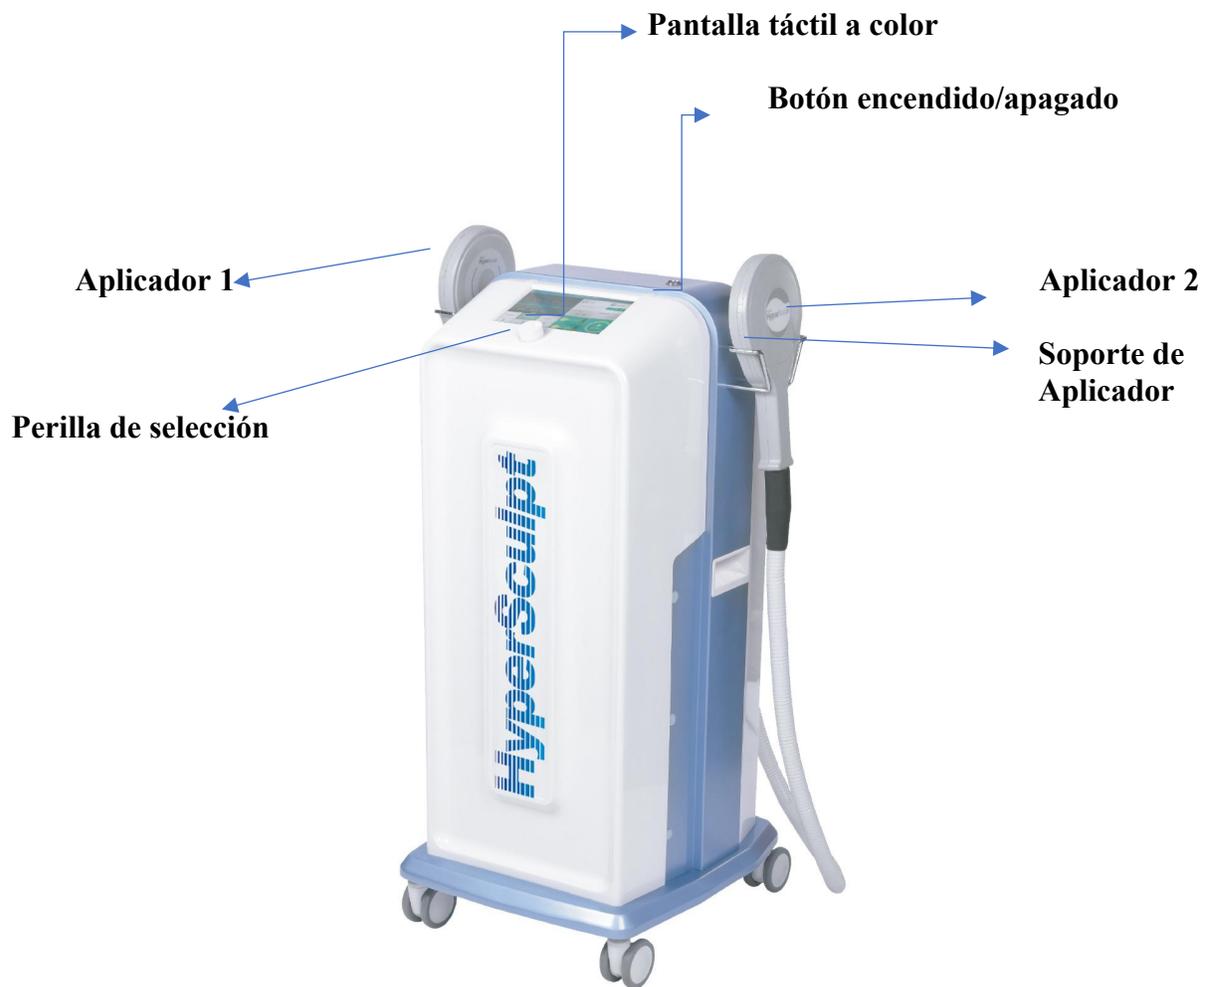
Figura 5. Vista anterior

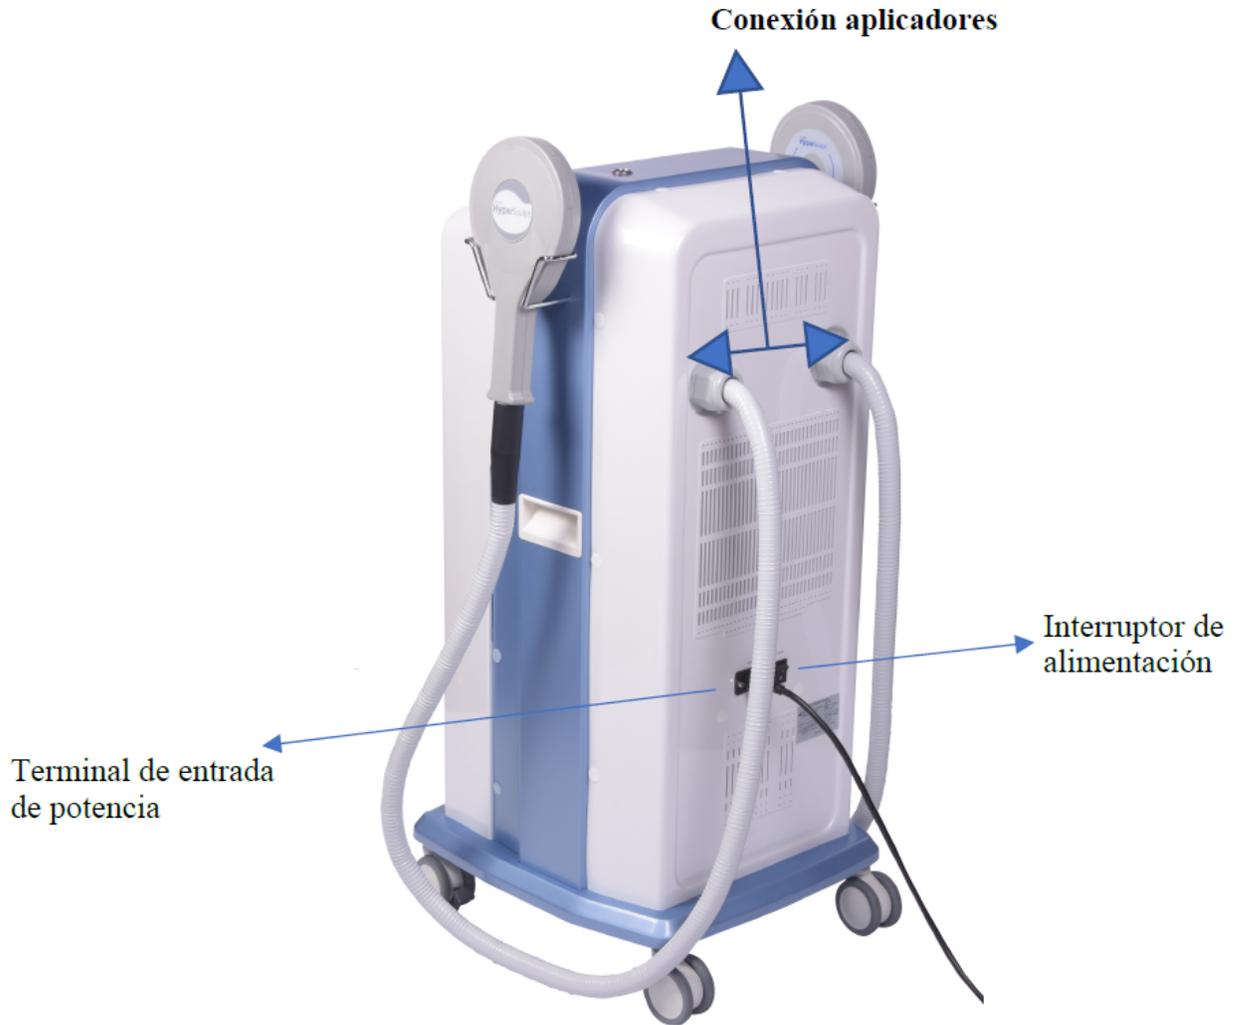
Figura 6. Vista posterior

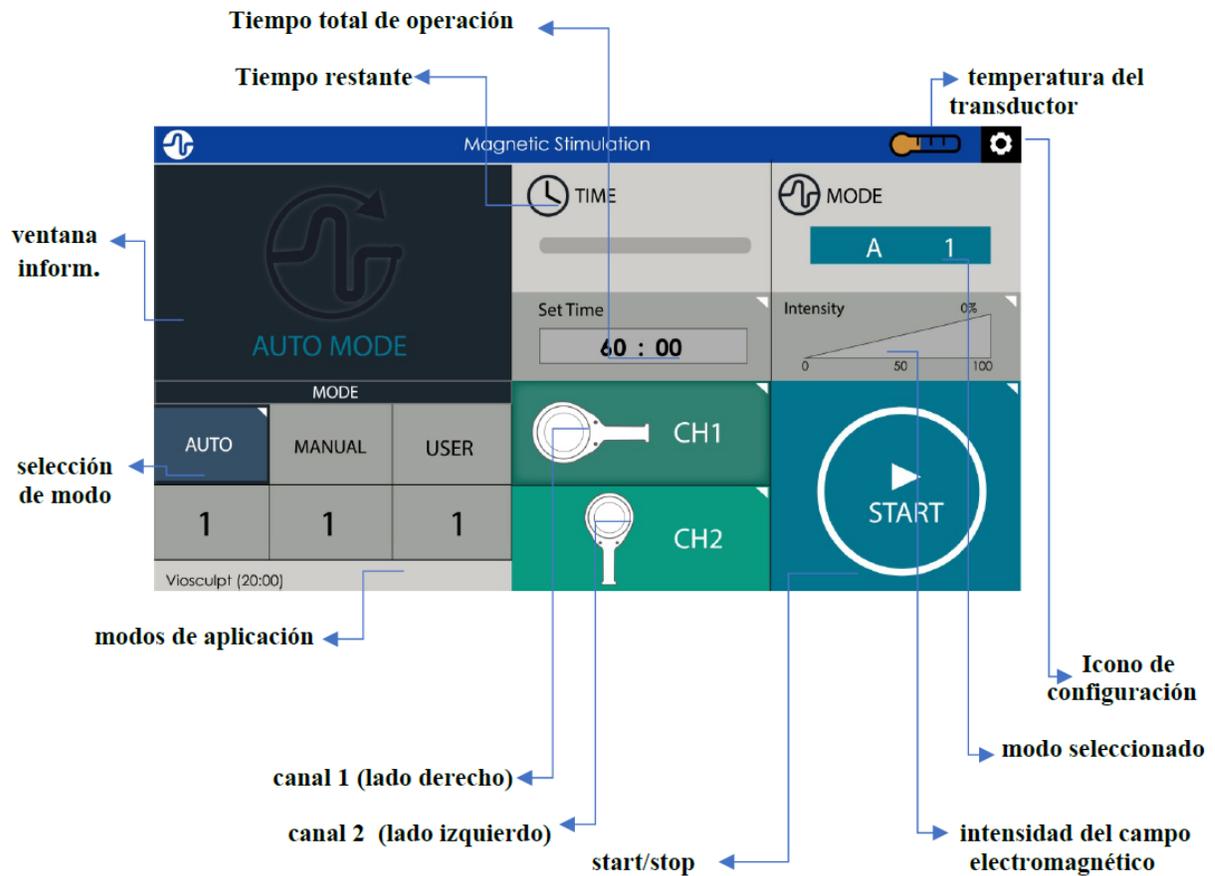
Figura 7. Controles

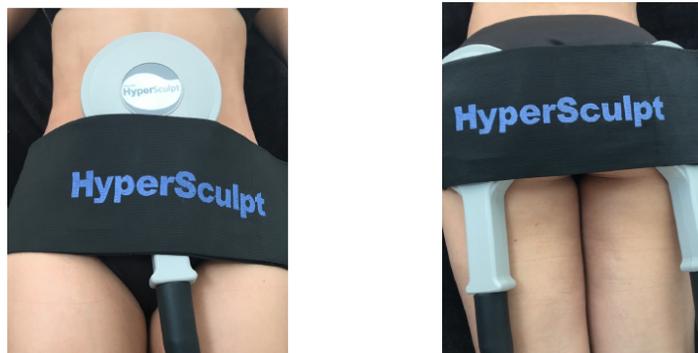
- Se puede ajustar la posición y el ángulo del aplicador de acuerdo con el paciente y la zona de estimulación. (ubicar los puntos motores)

Figura 8. Ubicación del aplicador

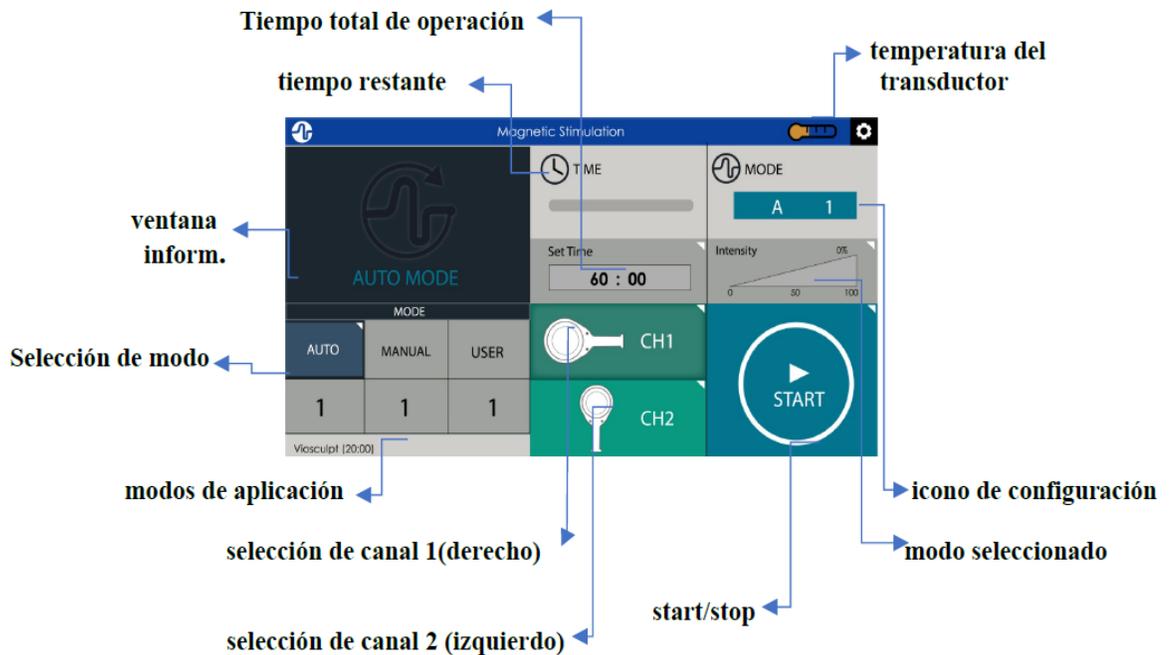
Figura 10. Pantalla principal

El modo de funcionamiento tiene: Auto, Manual y de Usuario. Mientras que en el modo automático hay protocolos preestablecidos, los operadores pueden configurar sus propios tratamientos en el modo Manual y de Usuario. Seleccione el modo pulsando sobre la pantalla.

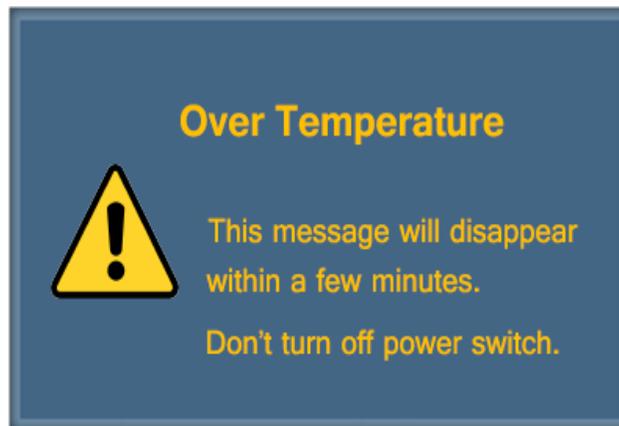
El HyperSculpt es un dispositivo que genera un campo magnético mediante la aplicación de una corriente de alta intensidad a un aplicador. Como se genera calor en el aplicador debido a la alta intensidad de corriente utilizada para generar el campo magnético, el enfriamiento se lleva a cabo haciendo circular el aceite de refrigeración en el interior del aplicador. Si el aplicador se usa en una posición inclinada el aceite de enfriamiento no alcanzará todas las secciones del transductor, y puede ocurrir una lesión o paro del funcionamiento. Debido a esto, se recomienda colocar el aplicador en una posición horizontal. Cuando se sobrecalienta el aplicador, la operación se suspende temporalmente y el mensaje “over temperature” aparece en la pantalla, como se muestra en la figura 11.

Figura 11. Mensaje de temperatura

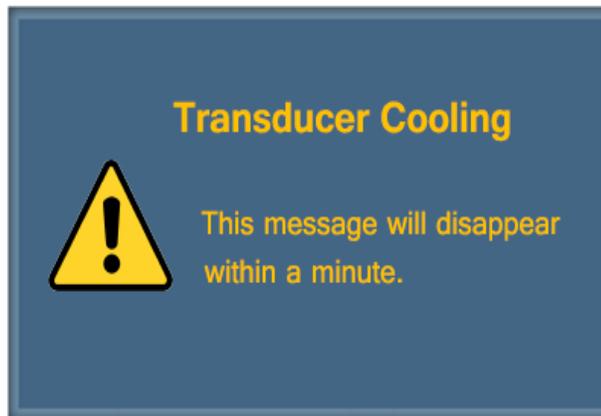
El HyperSculpt mide la temperatura del aplicador a intervalos regulares, y si la temperatura está por encima de la especificada, el operador será alertado por la alerta y el sonido tal como se muestra en la figura 12.

Figura 12. Mensaje de enfriamiento del aplicador

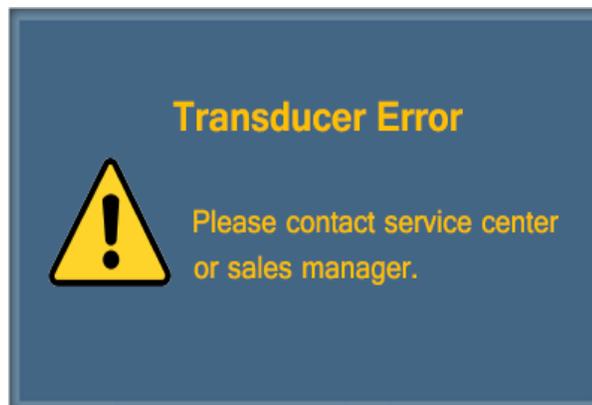
El HyperSculpt siempre comprueba la conexión del cable del aplicador. Si el cable está desconectado o dañado, se muestra un mensaje como en la figura 13. En este caso, el dispositivo no se puede usar más, y el operador debe contactar al personal de mantenimiento de VIOSCULPT o de nuestro distribuidor local autorizado.

Figura 13. Mensaje de error del aplicador
