Solicitud de nulidad y saneamiento del proceso_Buenavista Constructora y Promotora S.A.S._2021 - 142

Referencia: Proceso ejecutivo
Demandante: Conjunto Residencial Sierras del Nogal Platino P. H.
Demandada: Buenavista Constructora y Promotora S.A.S.
Radicado: 2021 – 142

Asunto: Solicitud de nulidad y saneamiento del proceso

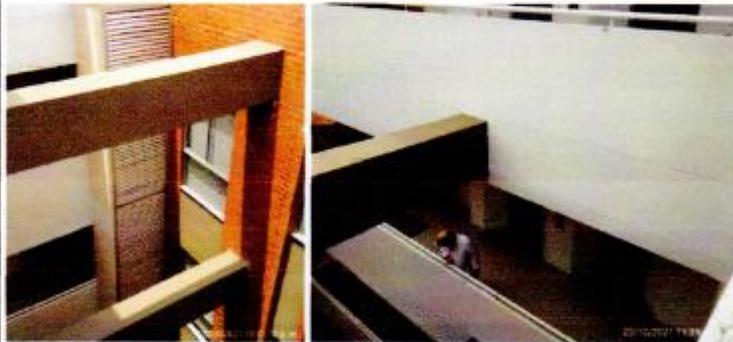
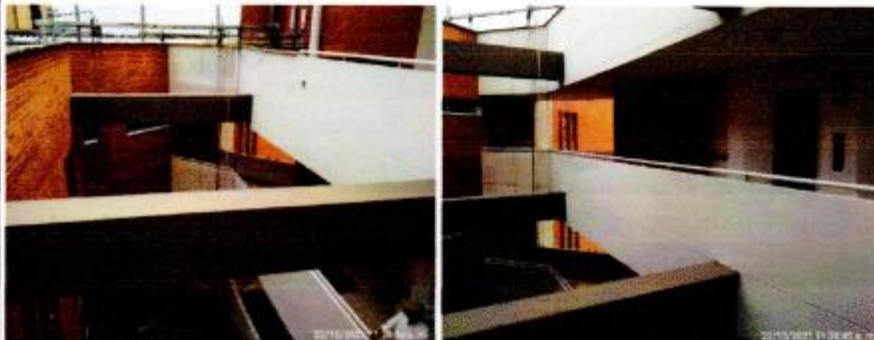
1.- Trabajos de **Fachada en Vacios Internos del pasillo principal como en el lateral ingresando a los aptos. 01**, tanto de vigas, como antepechos como se muestra en los registros:

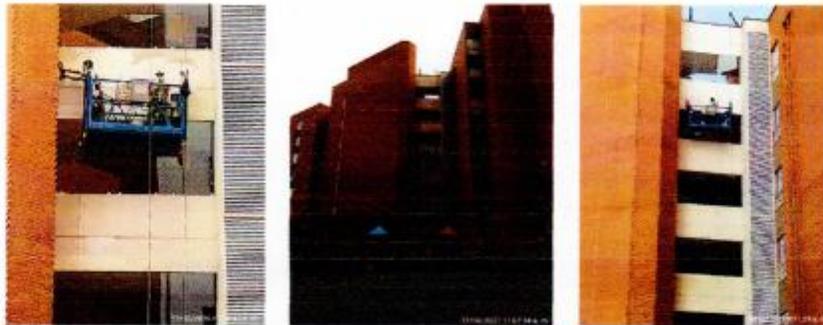
2. Fachada pasillo ingreso aptos. 03 sobre terraza zona juegos de niños:

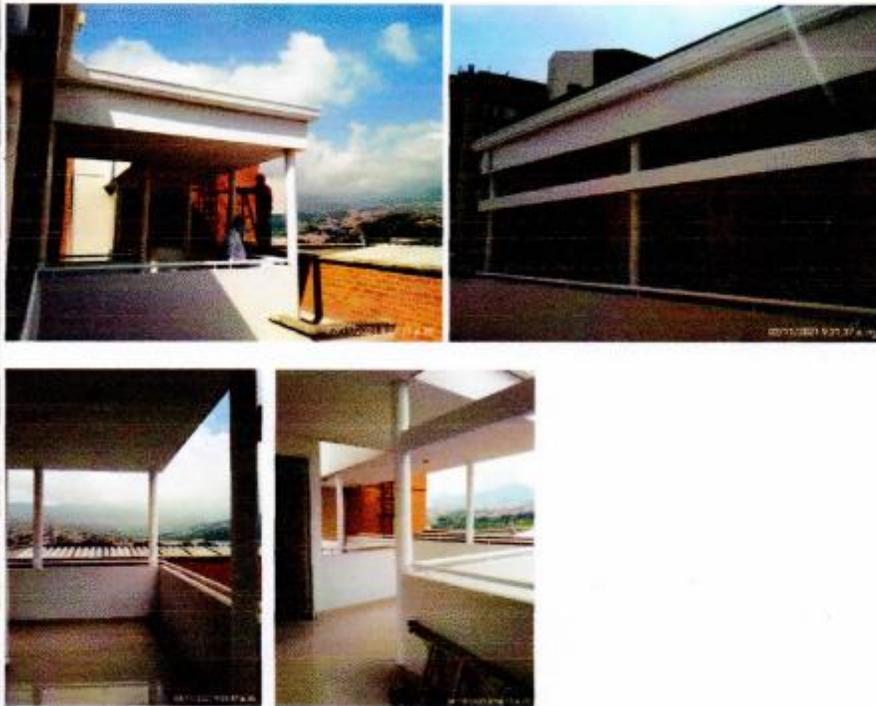
4. Arreglo de filtración de cubierta pasillo noveno (9no.) - y Reparación del cielo falso - Antepedochos pasillo noveno (9no.)

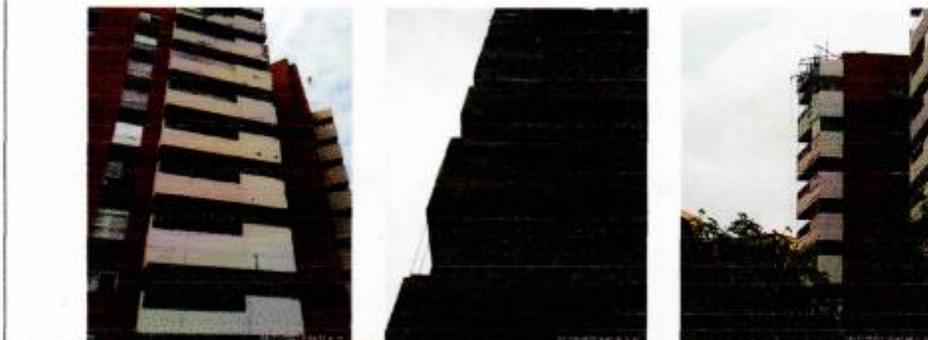
5. Fachadas de balcones de los aptos. 02 y 03

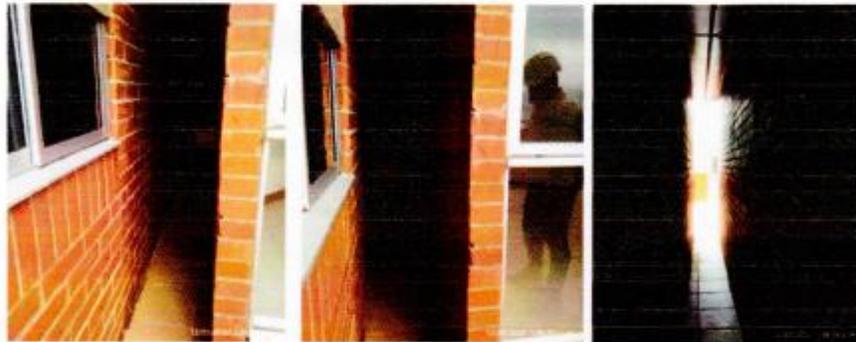
6. Trabajo de Fachadas de Ladrillo Limpio - limpieza e Hidrofugado

1. Área de solavado: Apto. 101 y 102. Primer Piso

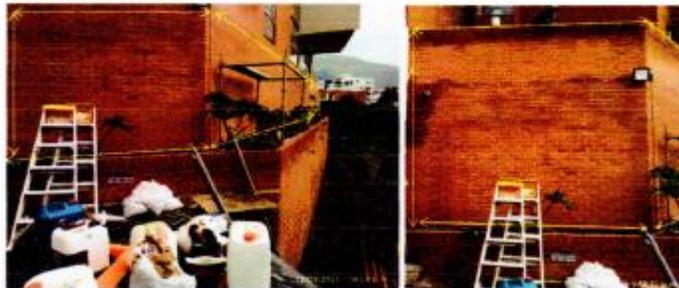
2. Muro encima de mata - Debajo de aptos. y parte posterior de bodegas parqueadero 1er. Nivel

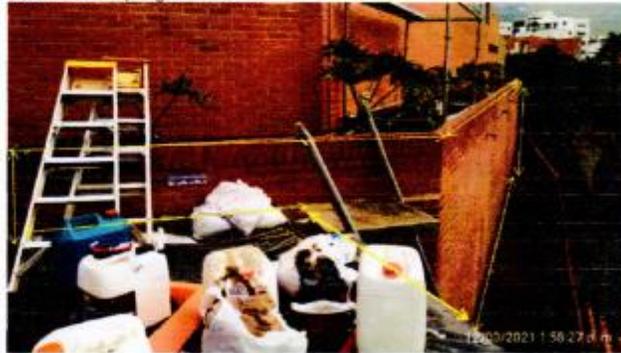
5. Muro Madera frente a tanque agua nivel freático

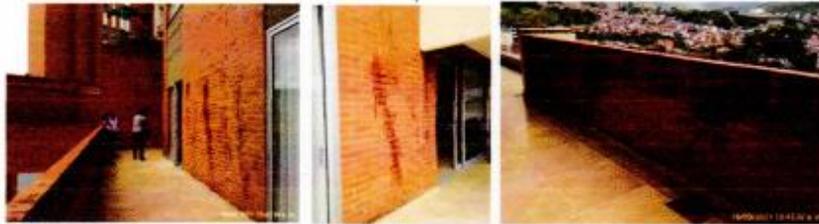
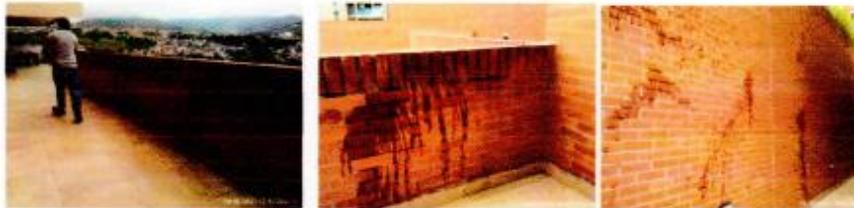
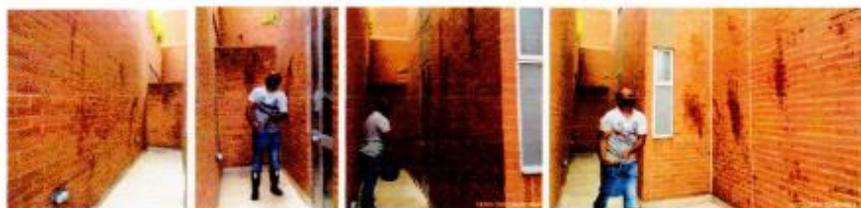
→ Apto. 102 – Terraza sobre zona social piscina – Fachadas Inicial Existente.

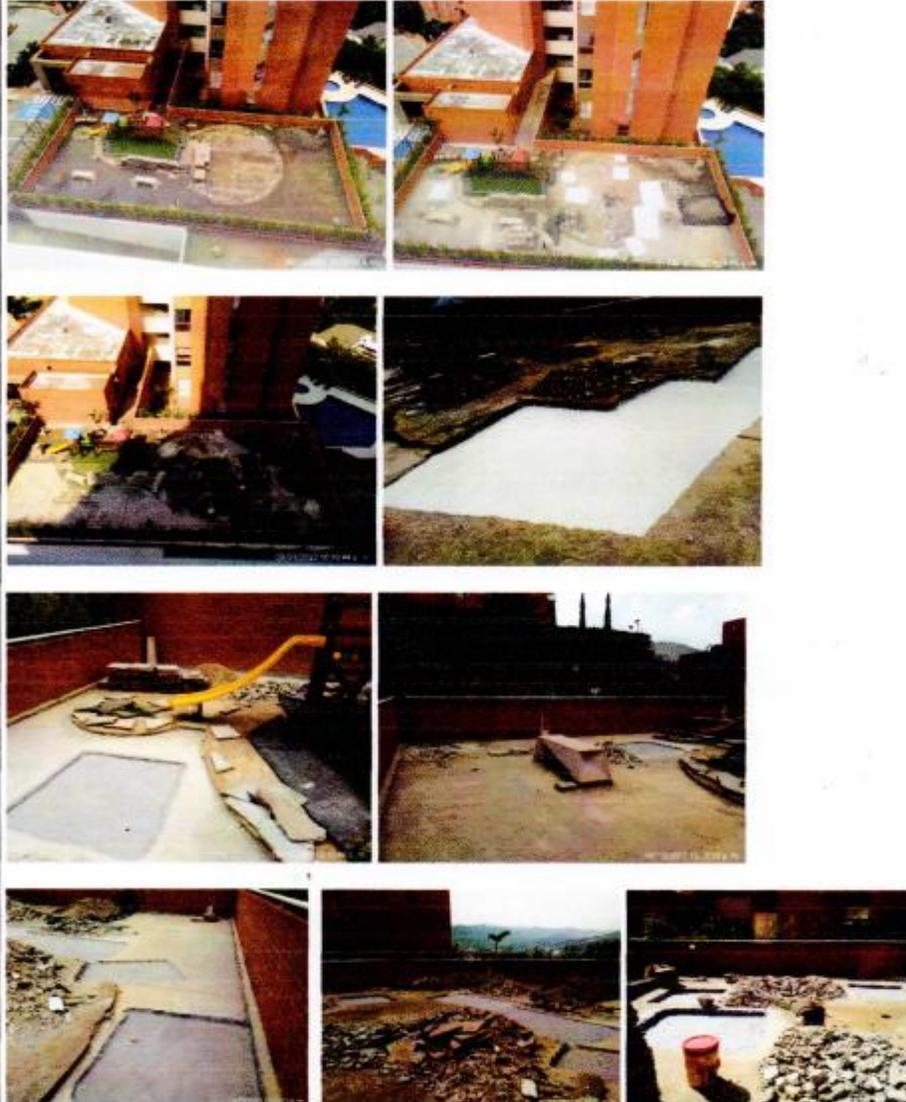
7. Trabajo de arreglo de filtraciones en Salón Social y Gimnasio

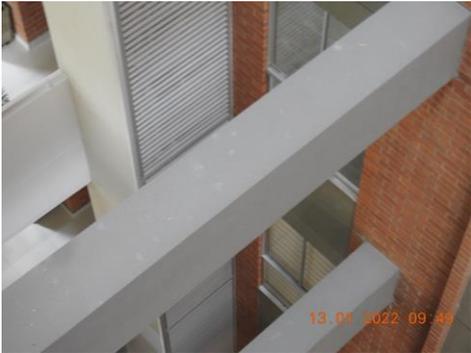
<p>1. Se realizó trabajo de recuperación de las vigas que se encontraban con problemas de pérdida de adherencia del texturizado, se recupera el texturizado pero se observan manchas que obliga a volver a pintar para poder recibir este ítem.</p>

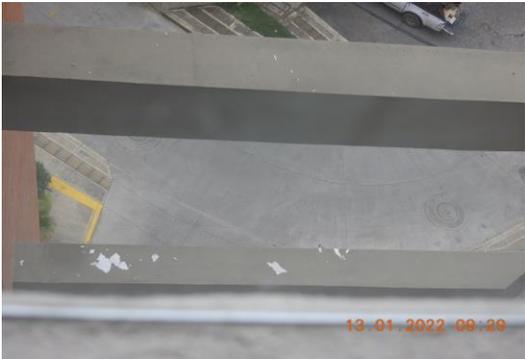
<p>3. Las vigas de la fachada principal quedaron contaminadas con material utilizado en el arreglo de la fachada, se solicita por parte del auditor que se le realice aseo al área.</p>

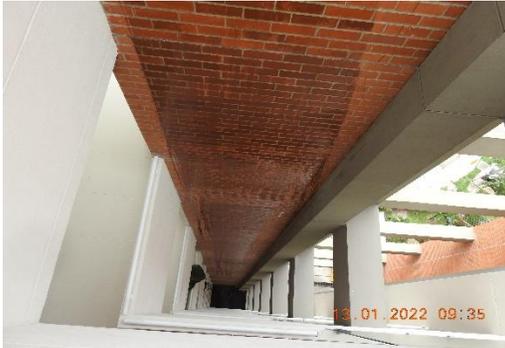
4.Muro lateral cara externa de los cuartos de aseo requiere aplicado de hidrofugo desde el 9° piso hasta el 1°

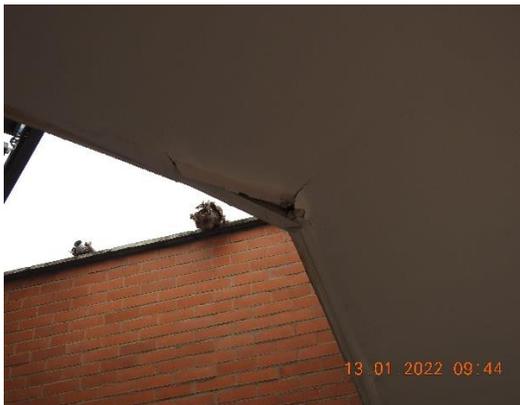
5.se solicita que se pinten en su totalidad los antepechos de los corredores de todos los pisos.

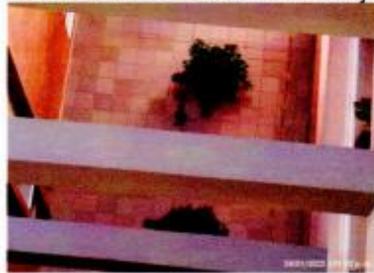
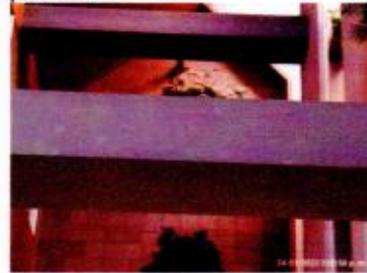
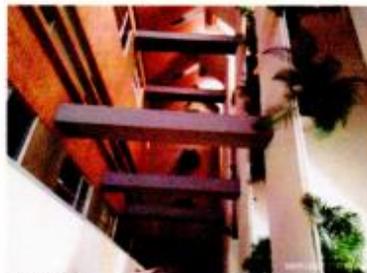
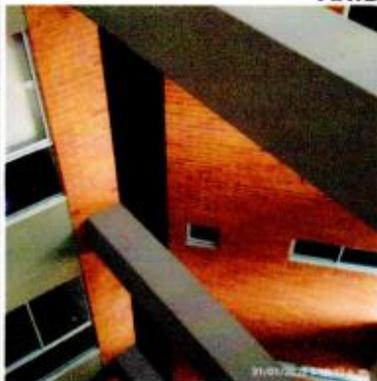
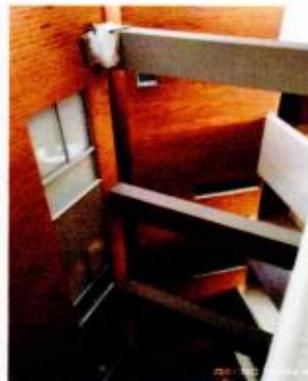
1. Pintura de la cartera superior de las vigas vacio principal, por encontrarse manchadas del material del trabajo de antepechos:

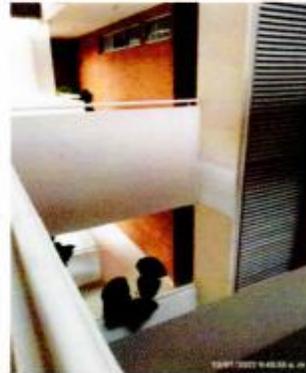
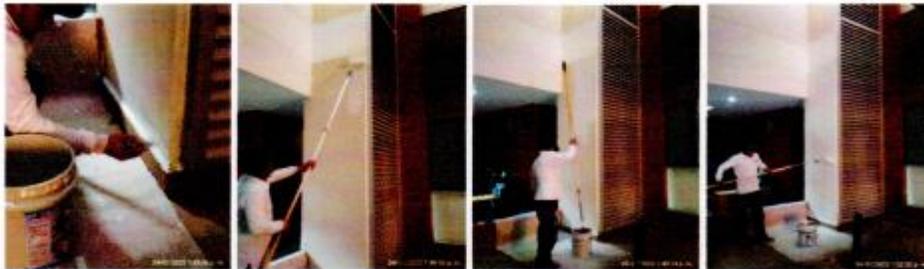
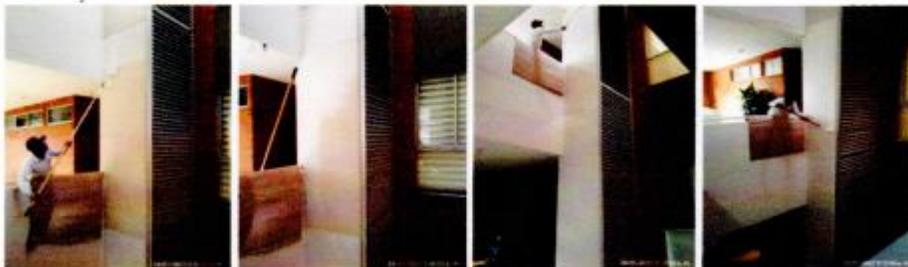
2. Pintura de ciertas áreas del Buitron de A.A. de los aptos. 02, del mismo tono envejecido de acuerdo a la tonalidad existente, ya que el aplicado resalta, dea cuerdo a los registros.

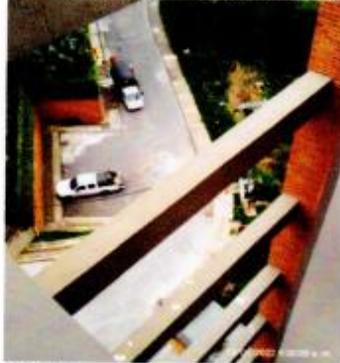
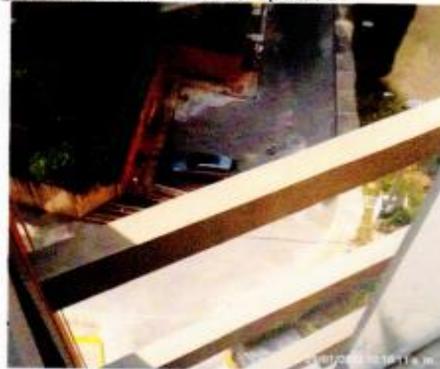
3. Limpieza de las vigas, sobre el vacío ingreso vehicular – frente aptos. 01

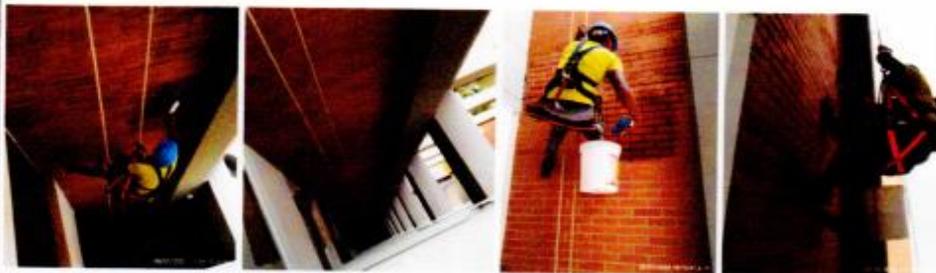
4. Muro lateral sobre vacío, cara externa de los cuartos de lavatraperero desde el Primero (1ero.) Al Noveno (9no.) piso; falta hidrodugo.

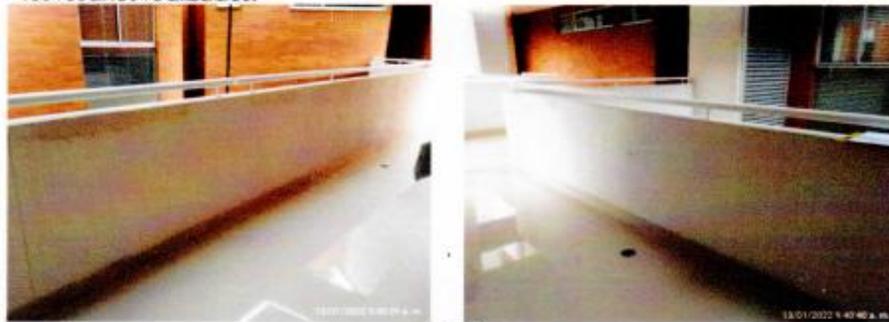
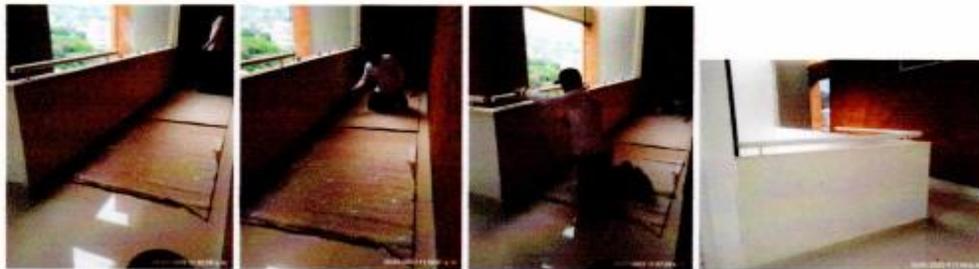
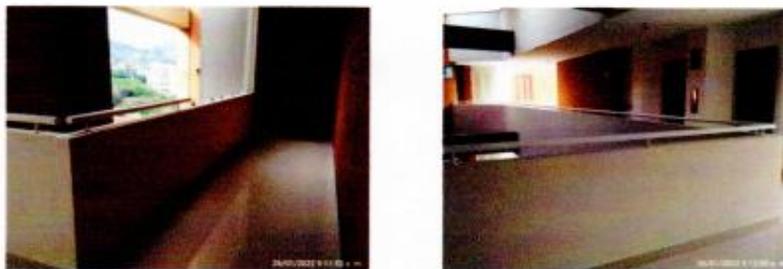
5. Antepechos internos circulación de ingreso a los aptos., solicitan pintura completa por los resanes realizados.

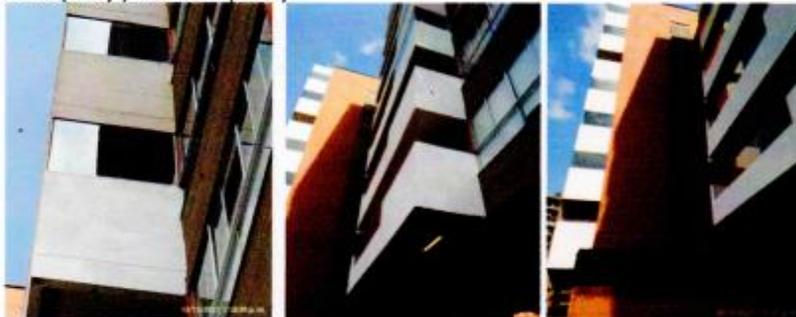
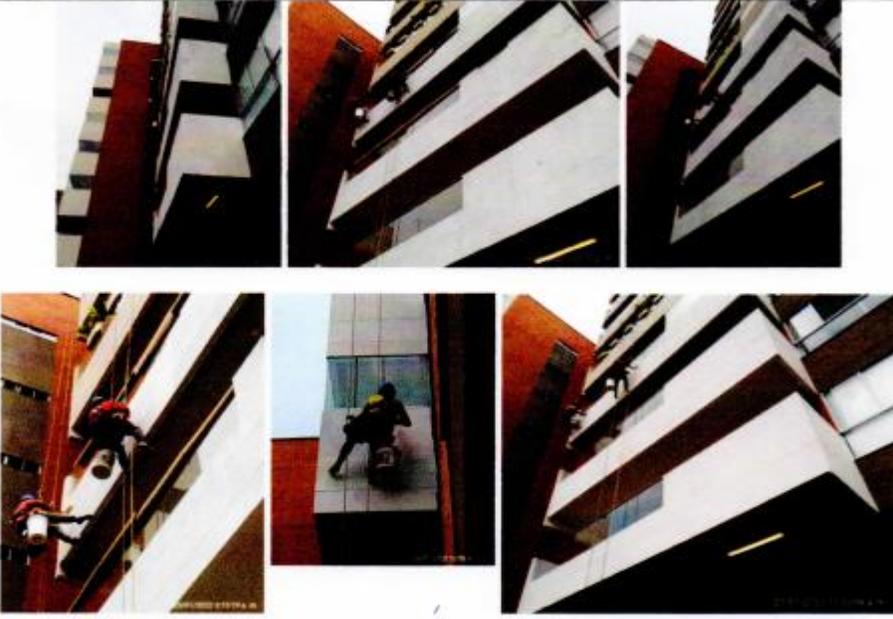
9. Se solicita mejorar la aplicación y la misma tonalidad en los aptos. 01, con la que fue aplicado en los aptos. 02 y 03 de los siguientes pisos: segundo (2do.), tercero (3ero), octavo (8vo) y noveno (9no.).

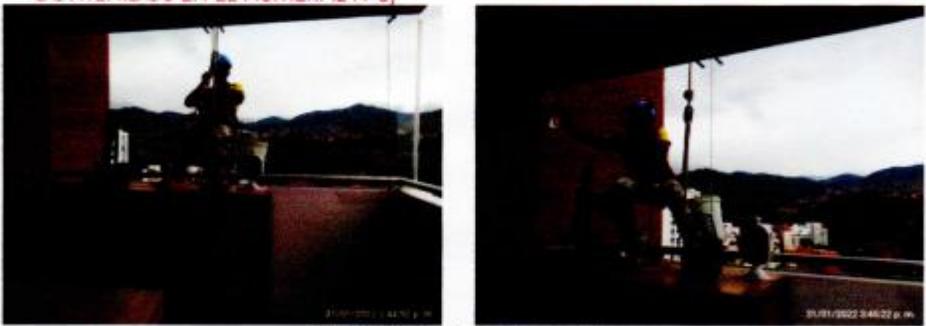
DESPUES: ASEO APTO. 403

10. Remates en los balcones de los aptos. 503 y 403 en su estria y limpieza del vidrio lateral derecha vista exterior del apto. 403. (REGISTROS DE TRABAJOS EN FACHADA CONTENIDOS EN EL NÚMERAL N°8)

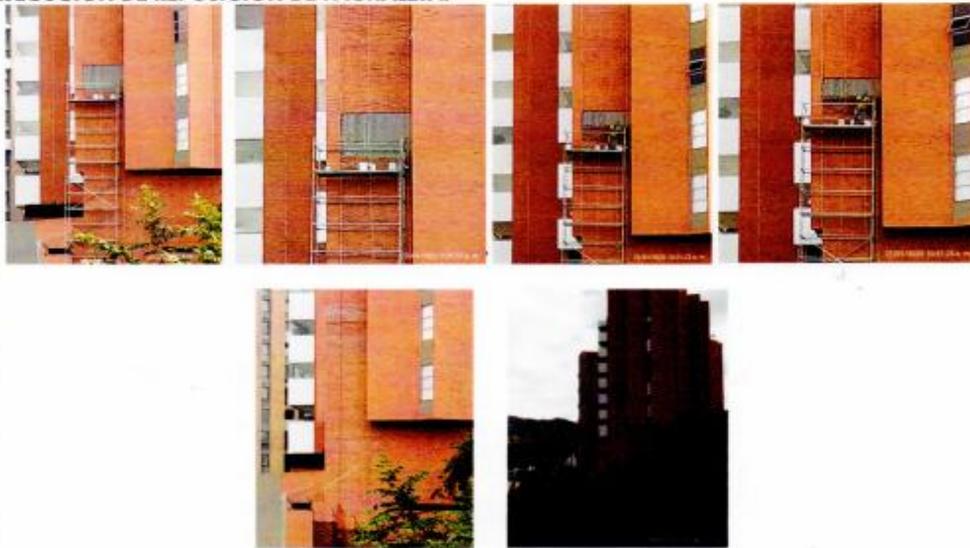
EJECUCIÓN DE REPOSICIÓN DE FACHALETA:

11. Se realiza entrega formal del muro de fachada posterior del apto. 301, el cual se demolio la parte de muro que se soplo y se instalo, lavo e hidrofugo esta área.

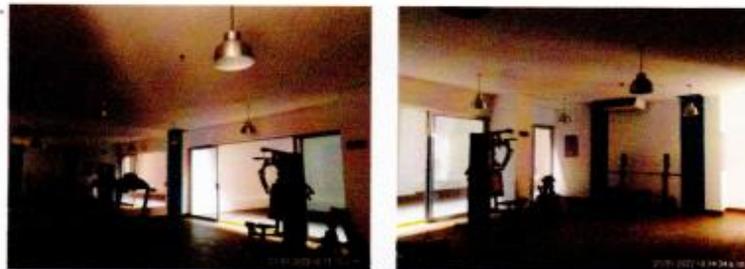
ÁREA DE GIMNASIO

12. Se realiza entrega formal del acabado del cielo del Salón social, gimnasio, pasillo frente a cancha de squash y punto fijo salida de emergencia a calle; los cuales fueron arreglados por las filtraciones que se presentaban en la terraza de segundo (2do.) piso

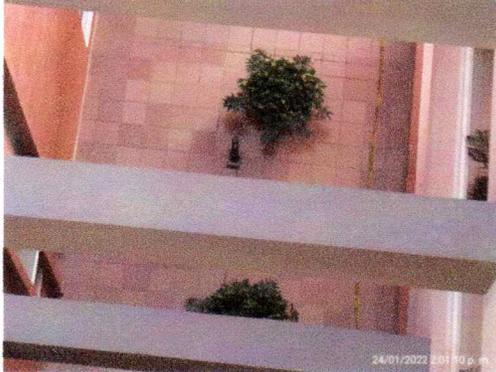
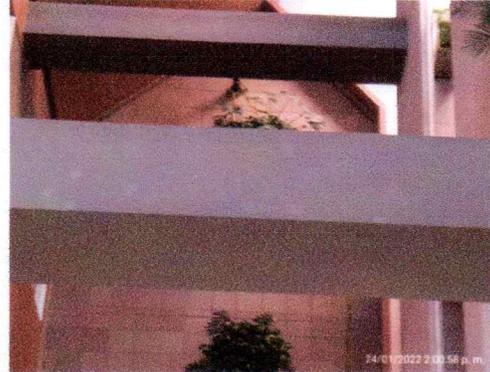
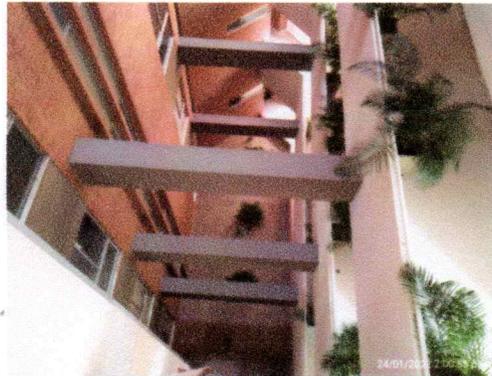
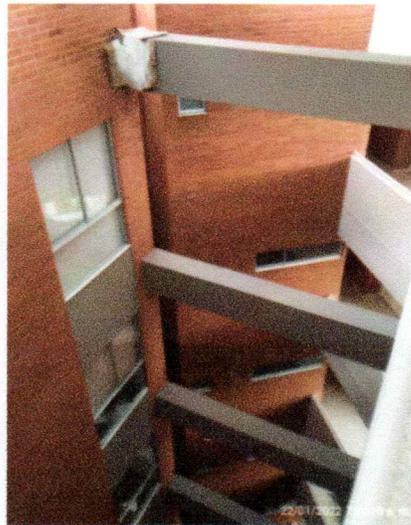
1. Pintura de la carterea superior de las vigas vacio principal, por encontrarse manchadas del material del trabajo de antepechos:

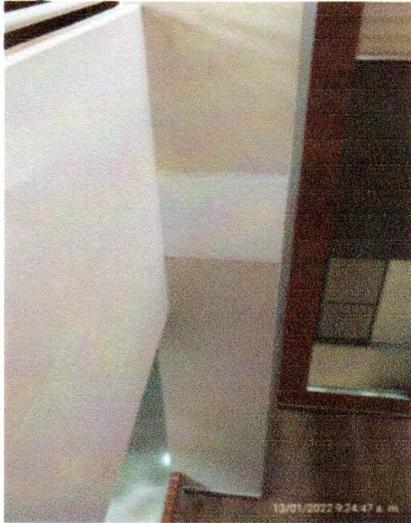
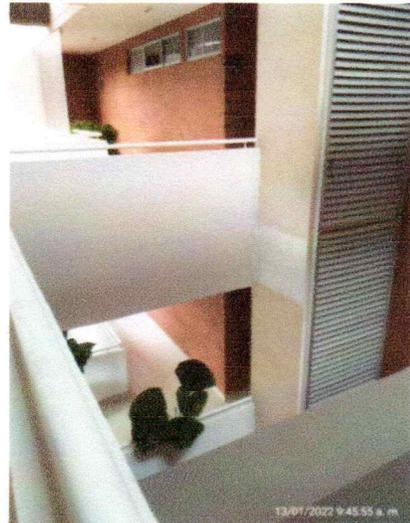
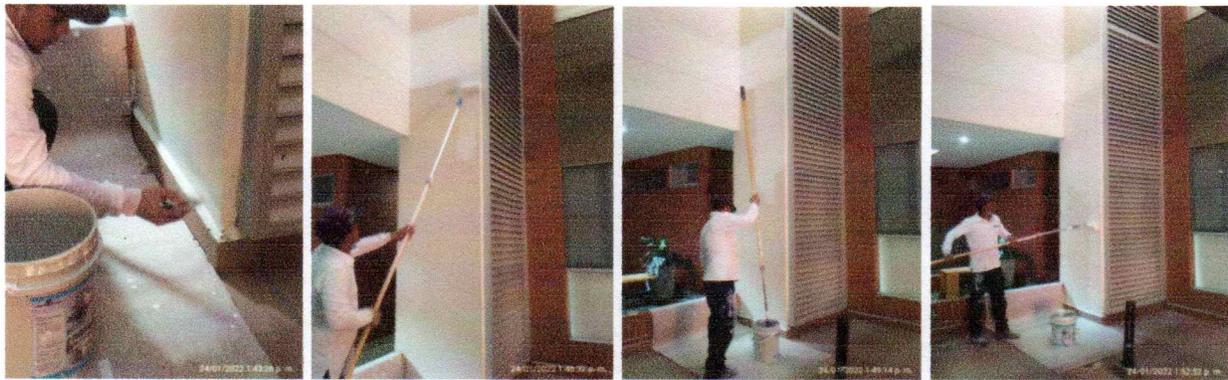
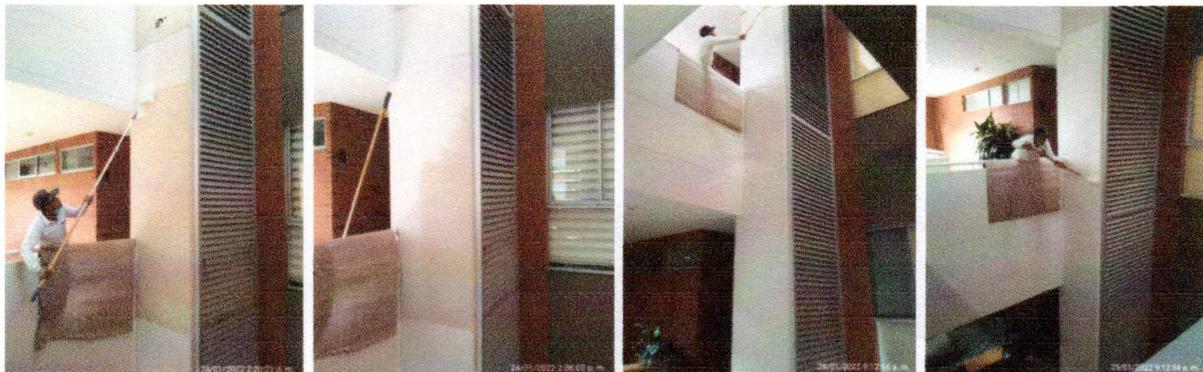
2. Pintura de ciertas áreas del Buitron de A.A. de los apt. 02, del mismo tono envejecido de acuerdo a la tonalidad existente, ya que el aplicado resalta, de acuerdo a los registros.

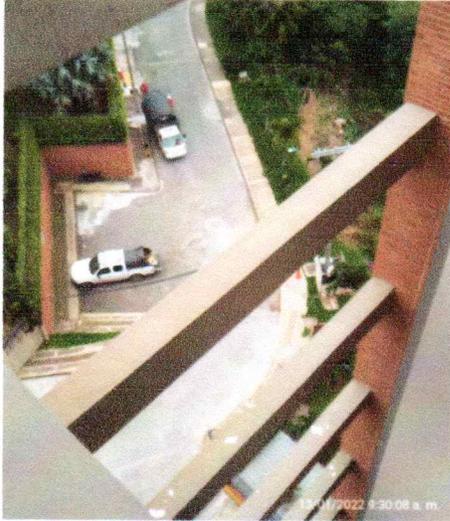
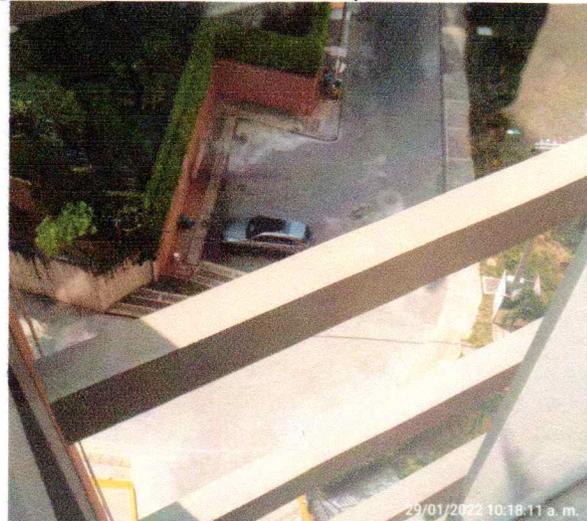
3. Limpieza de las vigas, sobre el vacio ingreso vehicular – frente aptos. 01

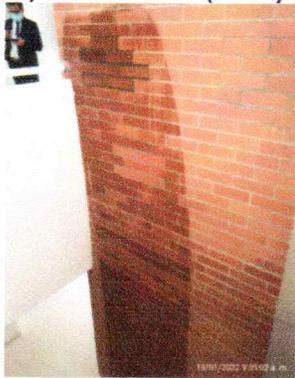
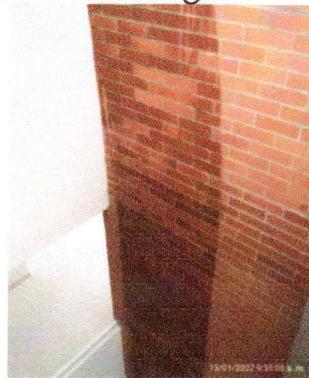
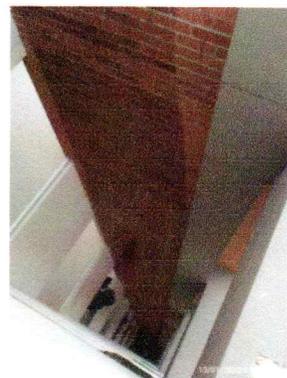
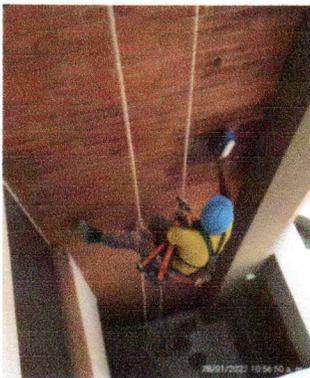
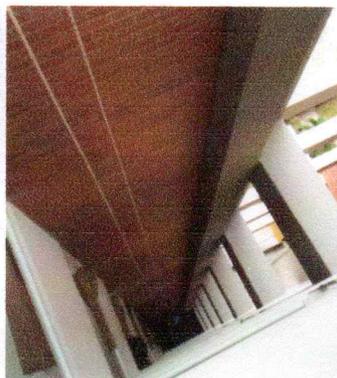
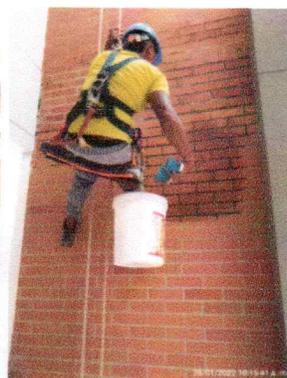
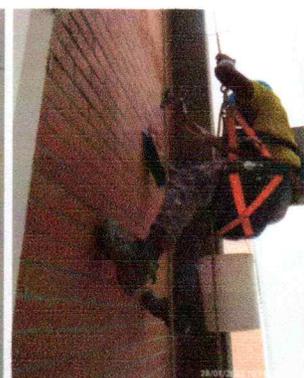
4. Muro lateral sobre vacio, cara externa de los cuartos de lavatraperero desde el Primero (1ero.) Al Noveno (9no.) piso; falta hidrodugo.

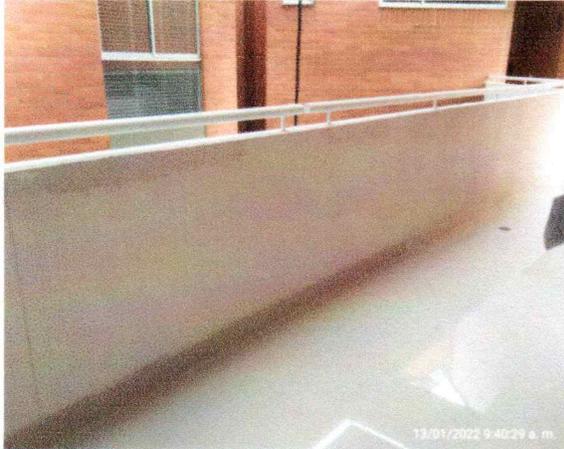
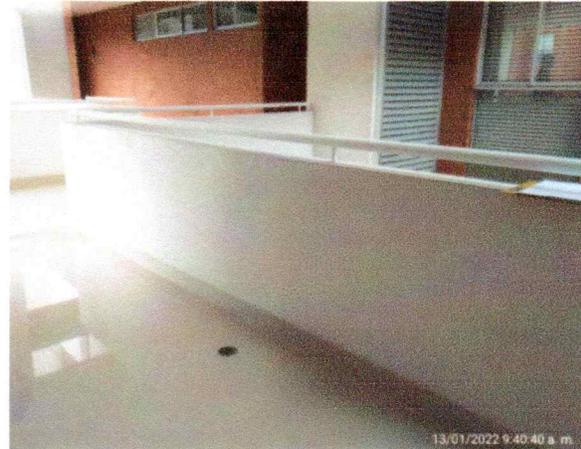
5. Antepechos internos circulación de ingreso a los aptos., solicitan pintura completa por los resanes realizados.

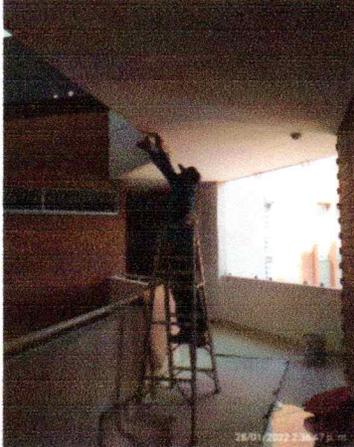
6. Arreglo de gotero el cielo ingresando al apt. 803.

Se debe hacer solicitud de posventa para la reparación de goteros de los corredores de acceso a los aptos, los cuales presentan deterioro por humedad (pisos 5,6,7).

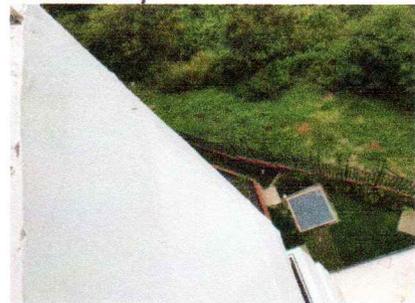
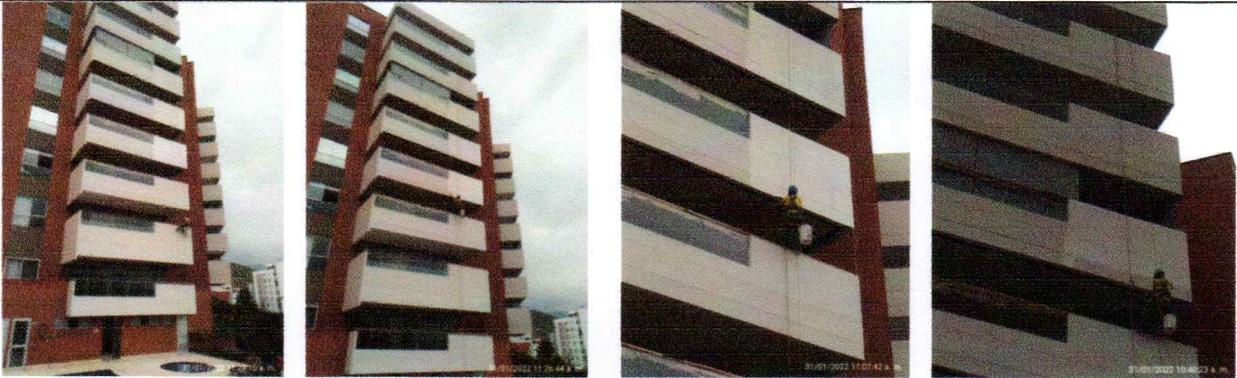
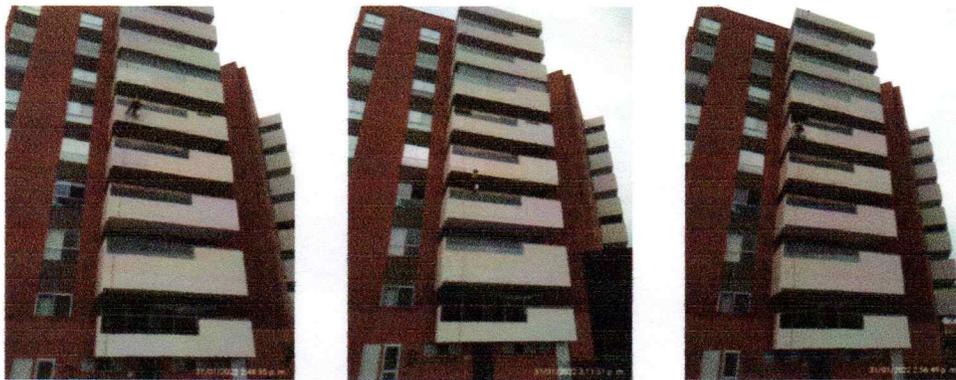
8. En los balcones de los aptos. 603 (se observa una mancha) – 503 y 403 (se observa un resane en la esquina del modulo de fachada del antepecho alto)

10. Remates en los balcones de los aptos. 503 y 403 en su estria y limpieza del vidrio lateral derecha vista exterior del apto. 403. (REGISTROS DE TRABAJOS EN FACHADA CONTENIDOS EN EL NÚMERAL N°8)

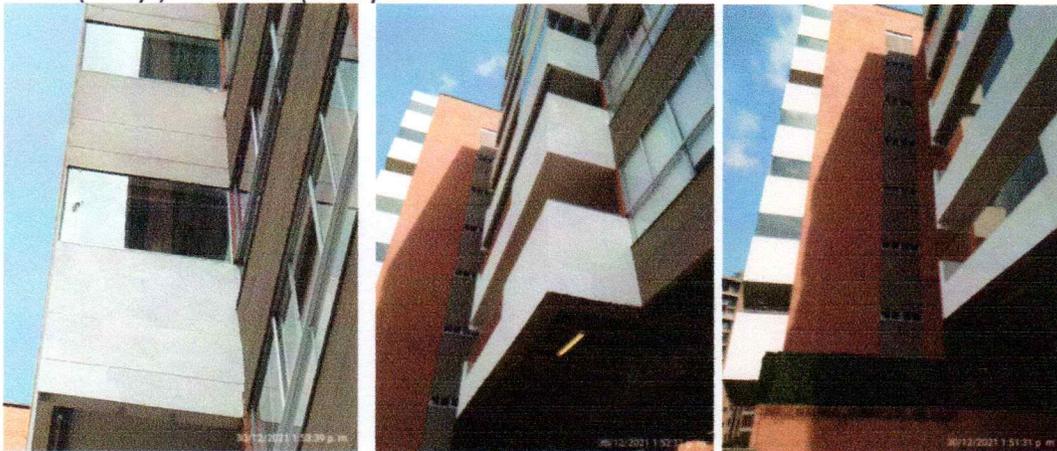
9. Se solicita mejorar la aplicación y la misma tonalidad en los aptos. 01, con la que fue aplicado en los aptos. 02 y 03 de los siguientes pisos: segundo (2do.), tercero (3ero), octavo (8vo) y noveno (9no.).

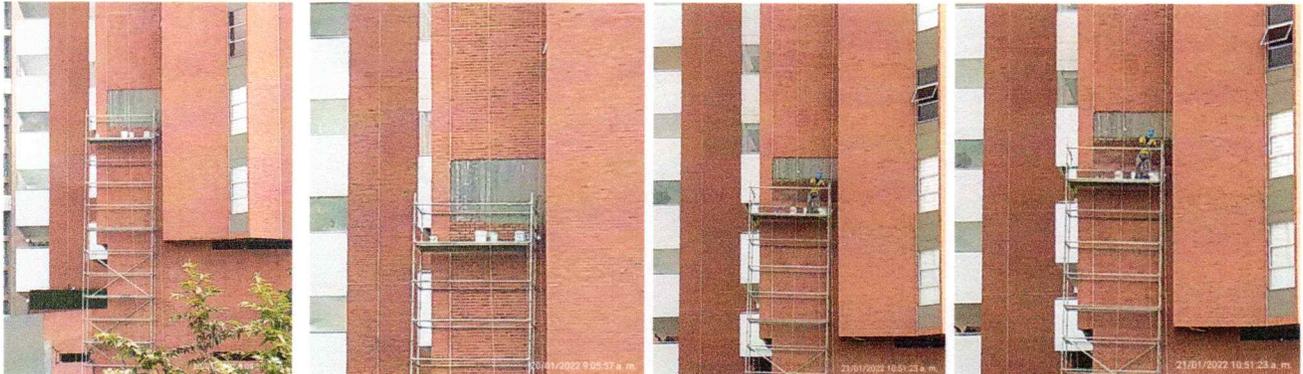
EJECUCIÓN DE REPOSICIÓN DE FACHALETA:

11. Se realiza entrega formal del muro de fachada posterior del apto. 301, el cual se demolio la parte de muro que se soplo y se instalo, lavo e hidrofugo esta área.

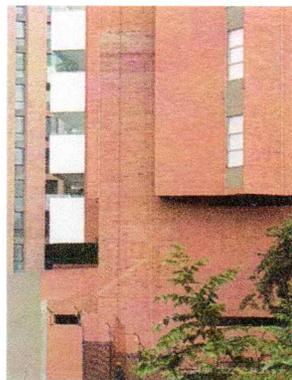
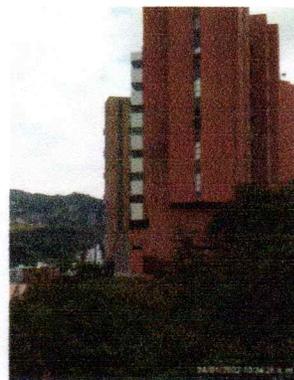
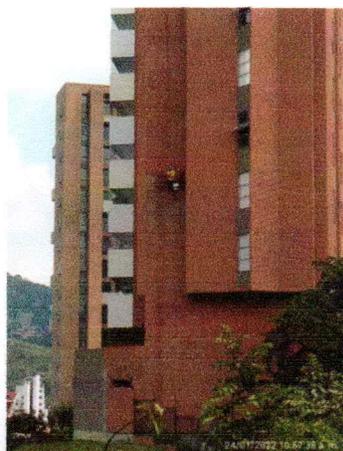
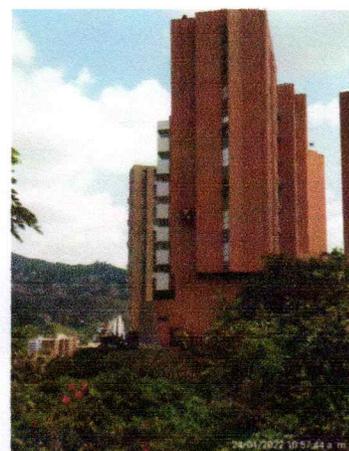
EJECUCIÓN LAVADO:

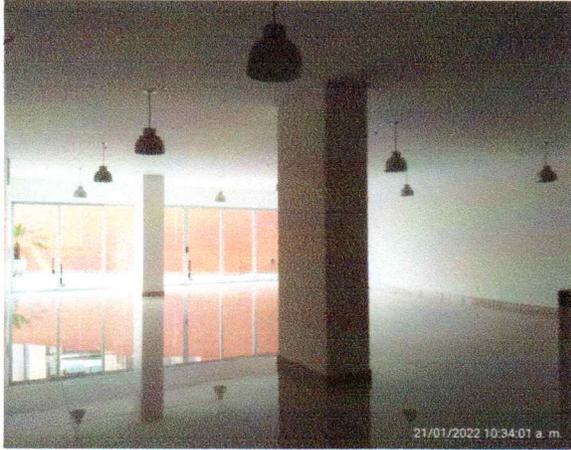
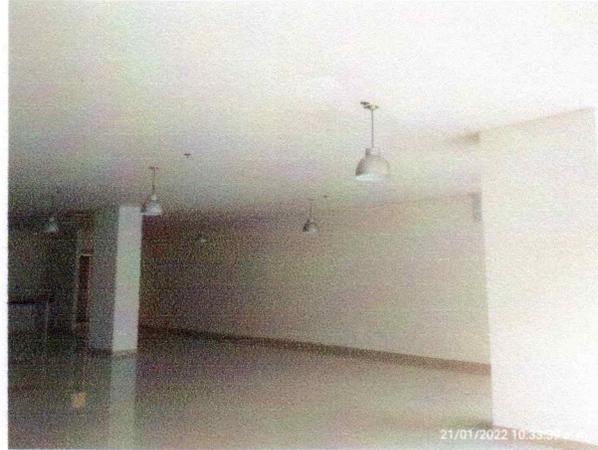
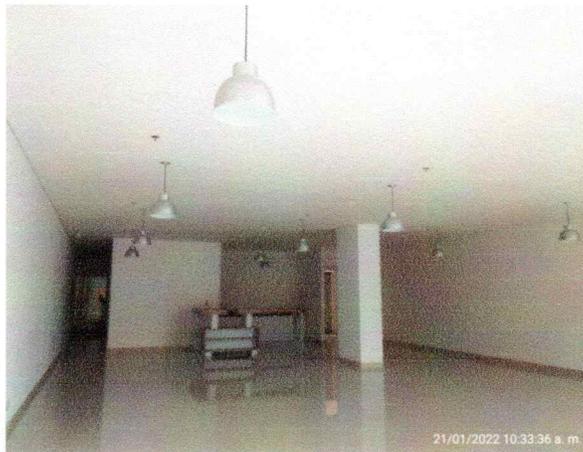
ÁREA DE SALÓN SOCIAL

12. Se realiza entrega formal del acabado del cielo del Salón social, gimnasio, pasillo frente a cancha de squash y punto fijo salida de emergencia a calle; los cuales fueron arreglados por las filtraciones que se presentaban en la terraza de segundo (2do.) piso

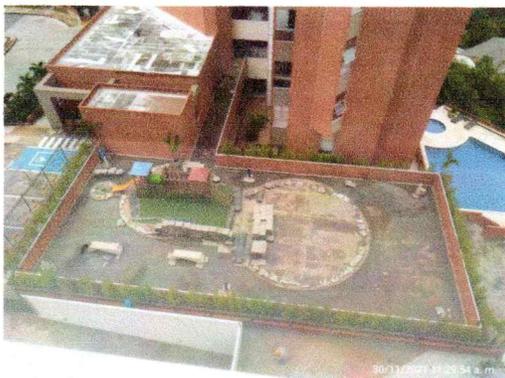
13. Se entrega formalmente el proceso de impermeabilización y acabado de la terraza Zona Juegos de Niños:
