JUZGADO DOCE ADMINISTRATIVO MIXTO DEL CIRCUITO

RADICACION: 2018 - 000326  
MEDIO DE CONTROL: POPULAR  
DEMANDANTE: ESTANISLAO CAICEDO ROMERO  
DEMANDADO: MUNICIPIO DE IBAGUÉ

**JORGE ELIECER ZABALETA BARRETO** con cédula de ciudadanía número 14.195.655 de Ibagué, con M. P. 25202-14795 del Consejo Superior de la Judicatura de Cundinamarca en mi calidad de Ingeniero Civil Auxiliar de Justicia, posesionado legalmente ante el Juzgado el día 10 de Febrero del año en curso, rindo a ustedes el peritaje designado para este proceso:

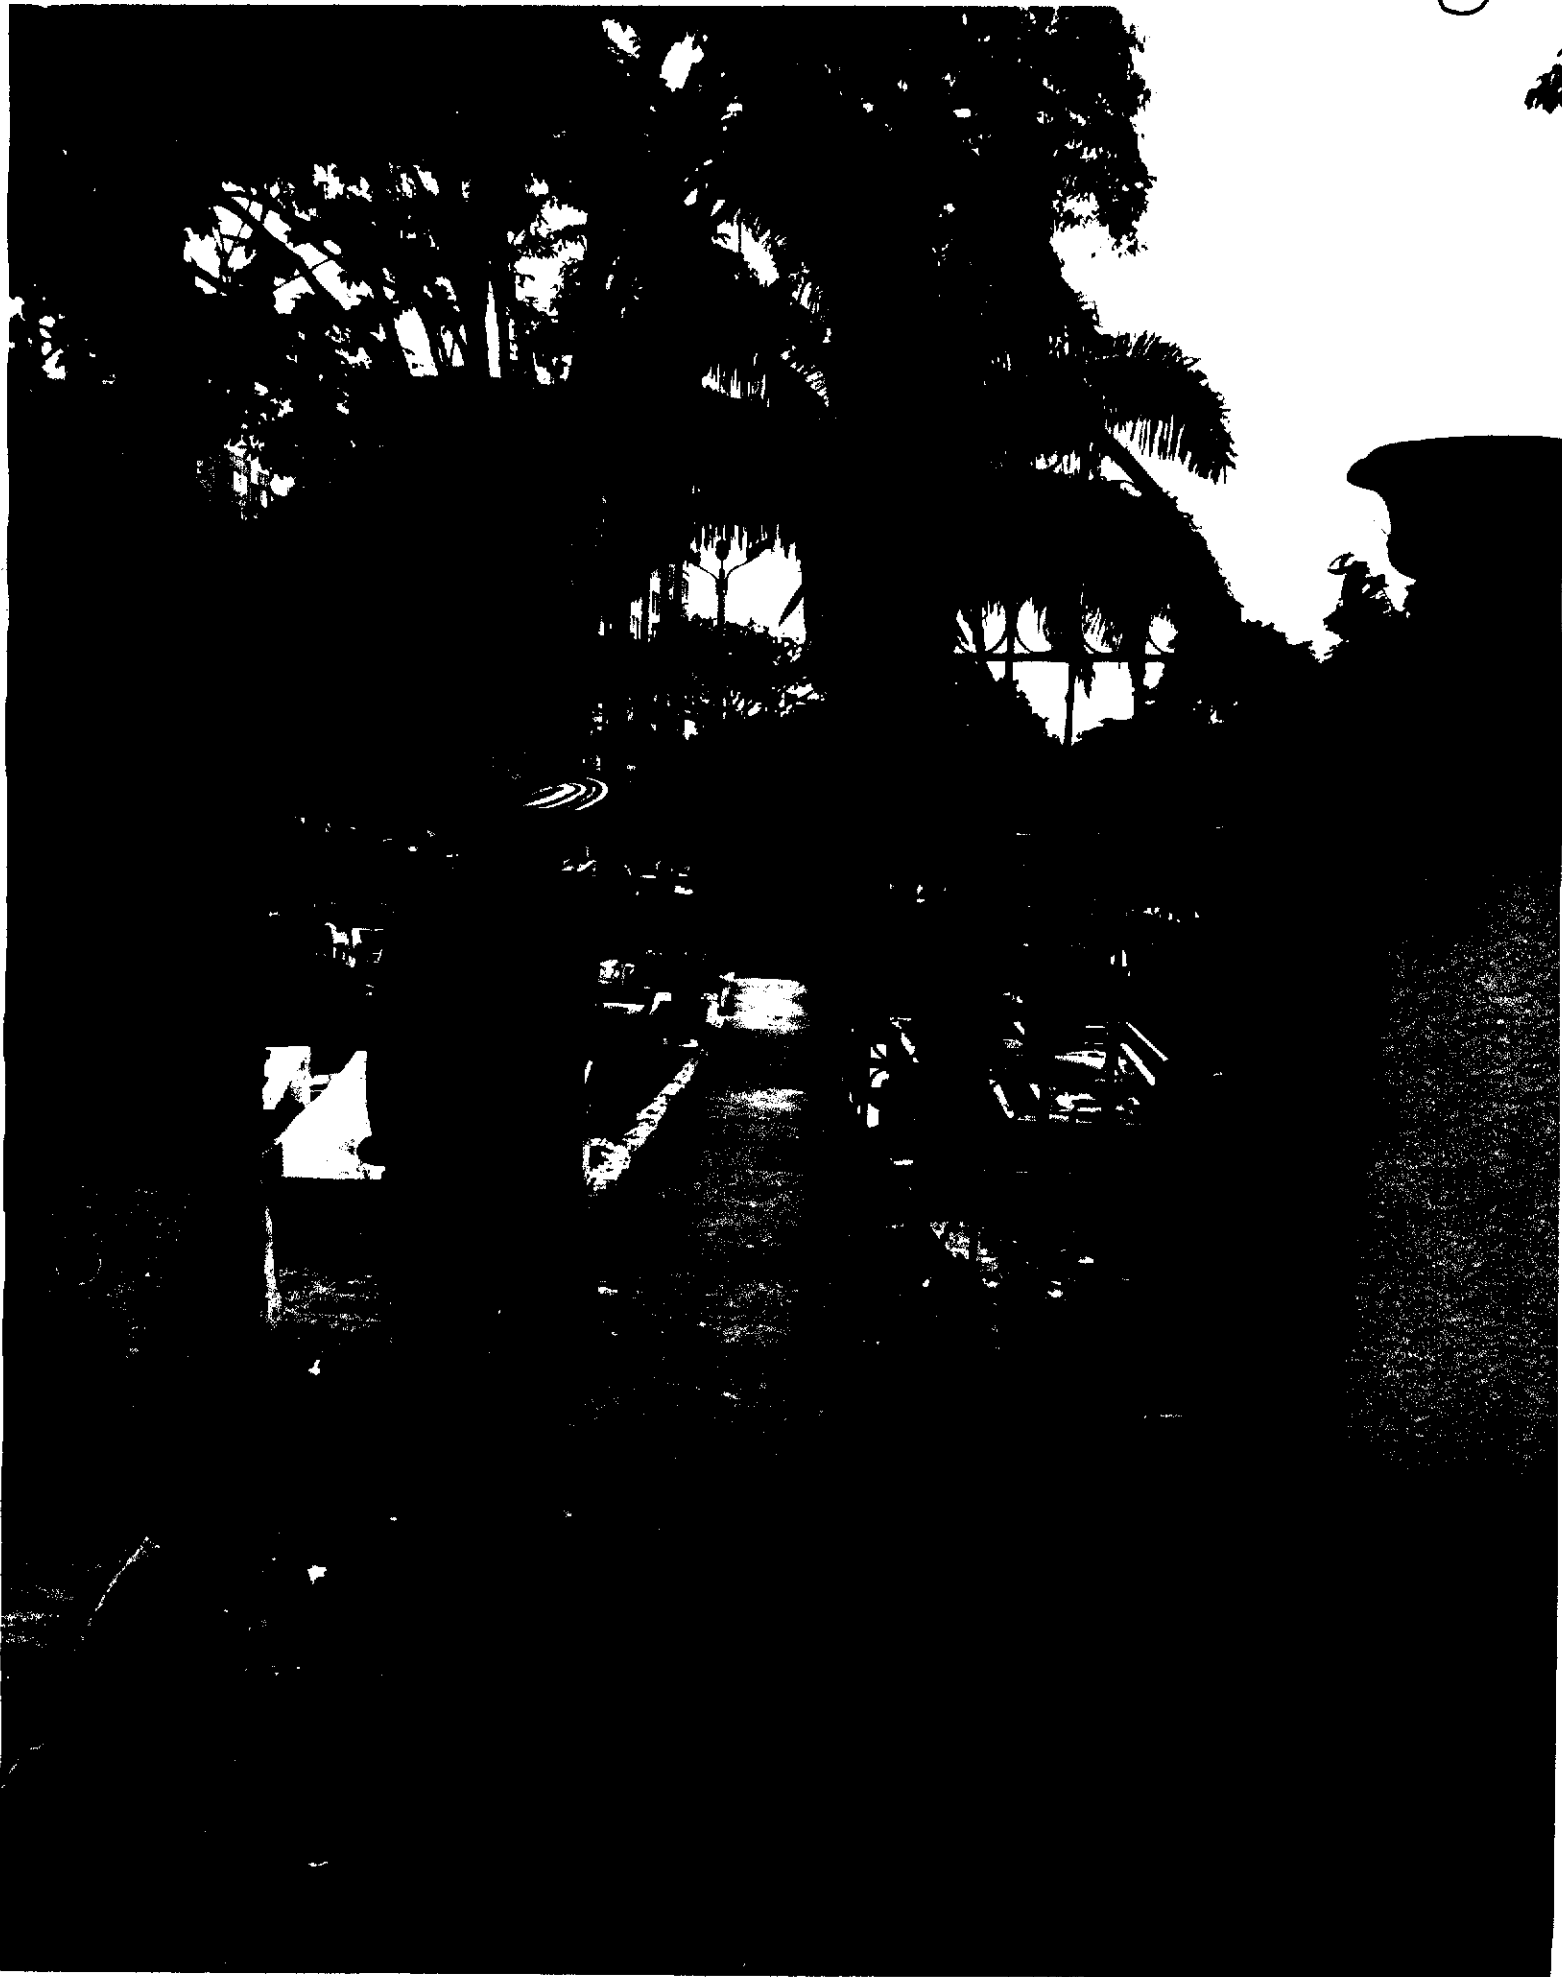
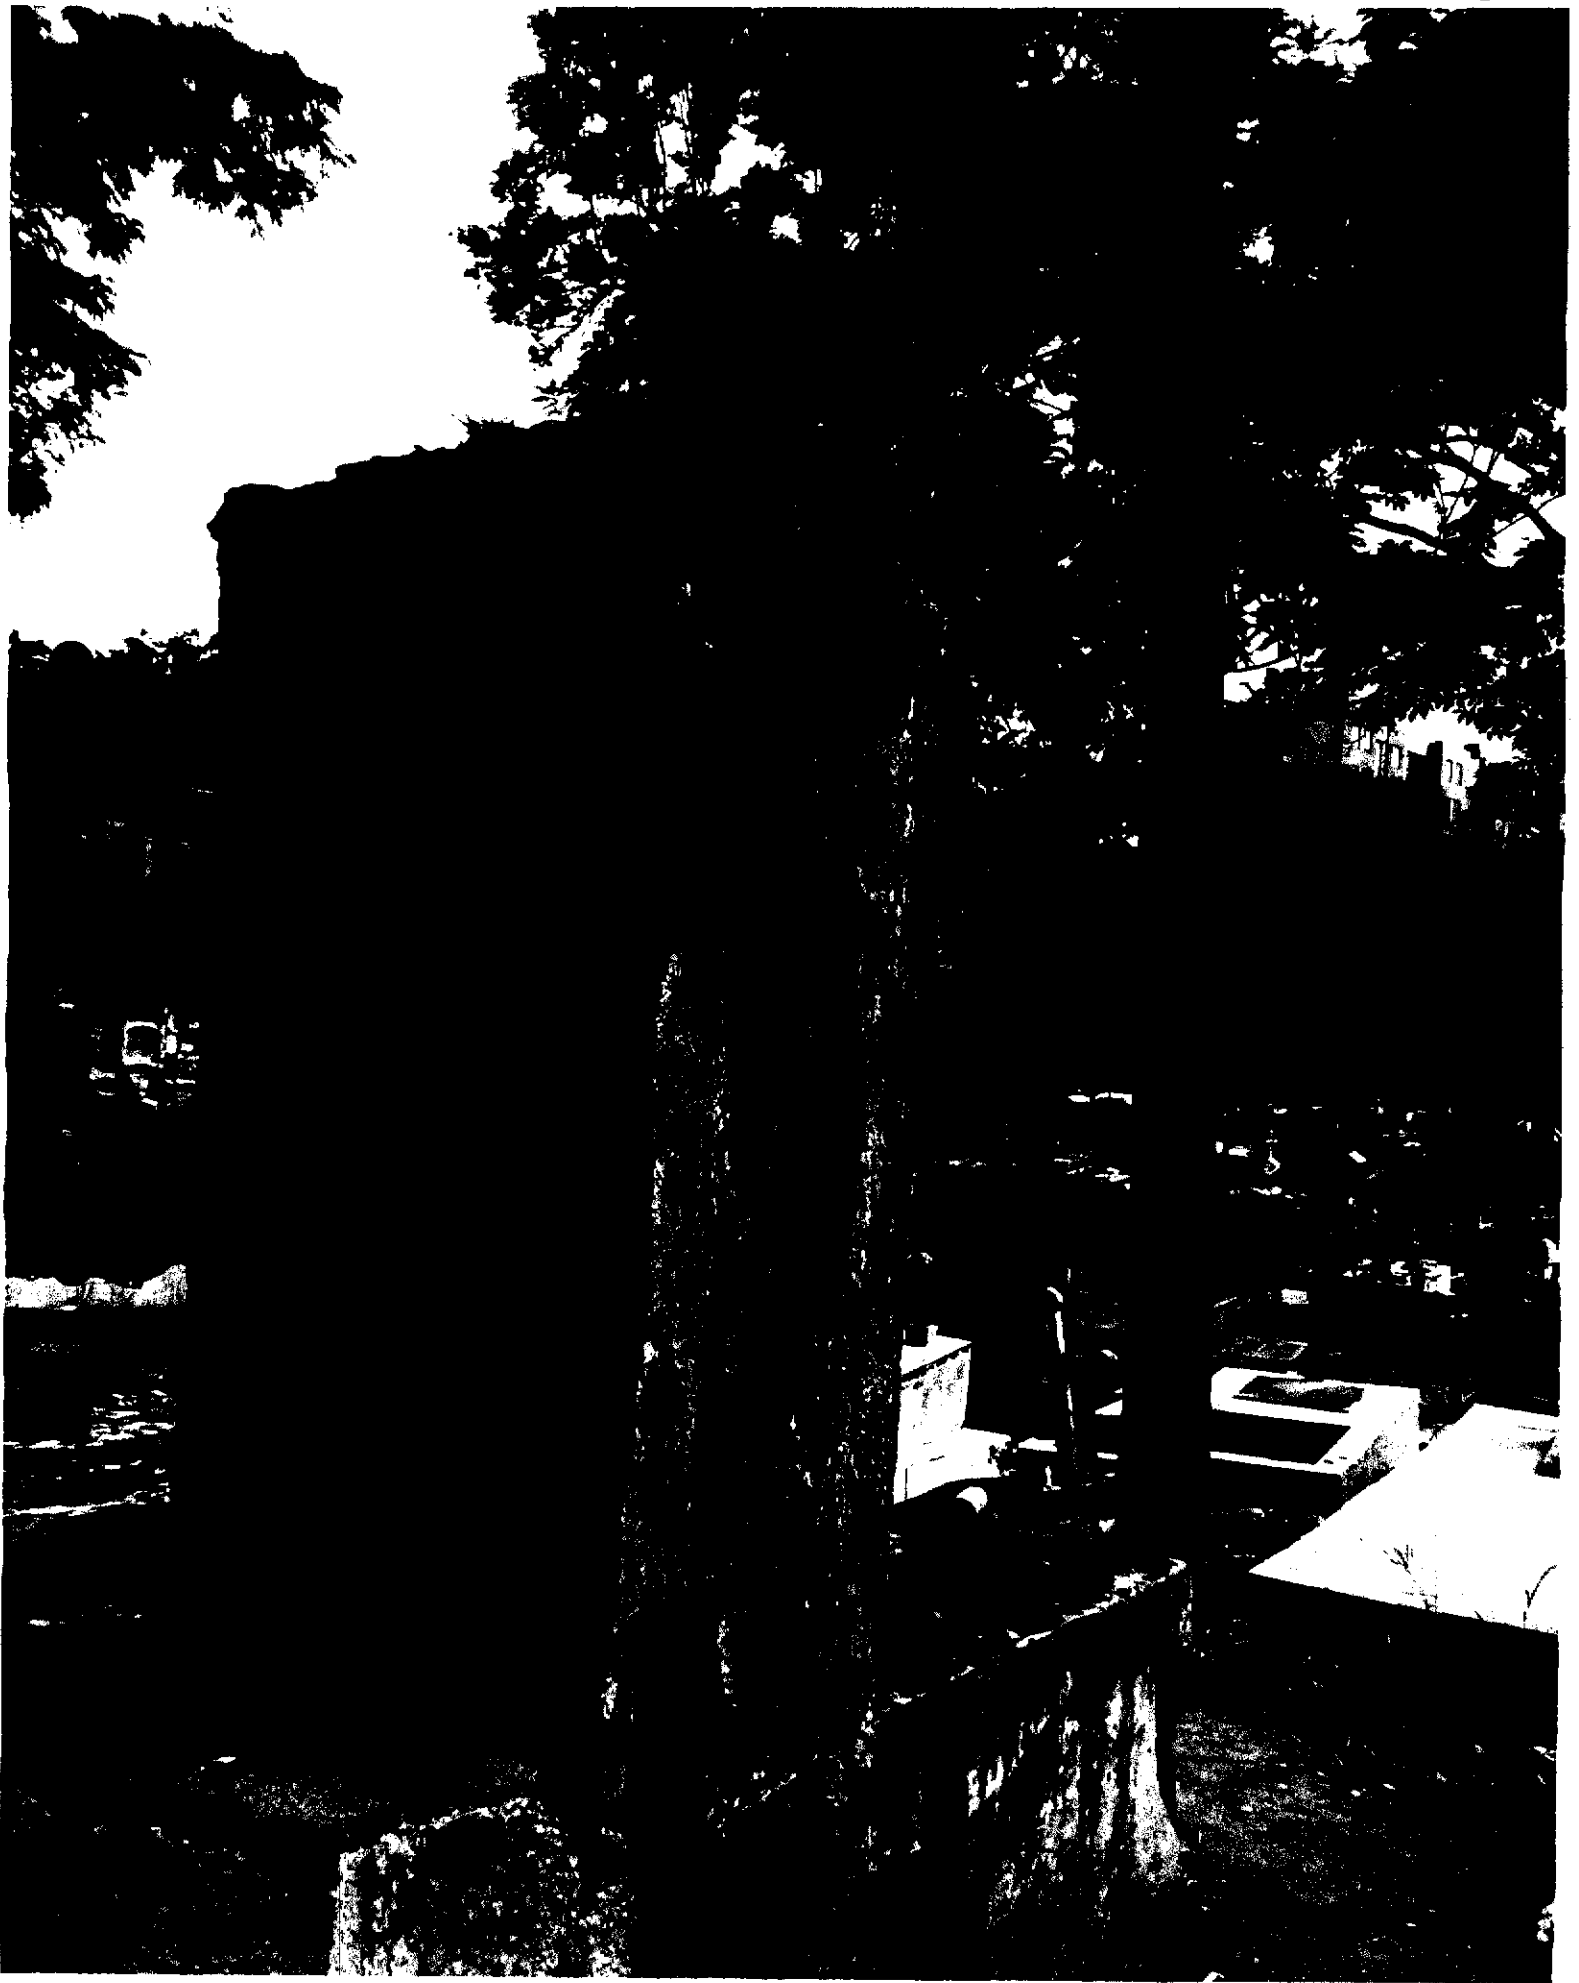
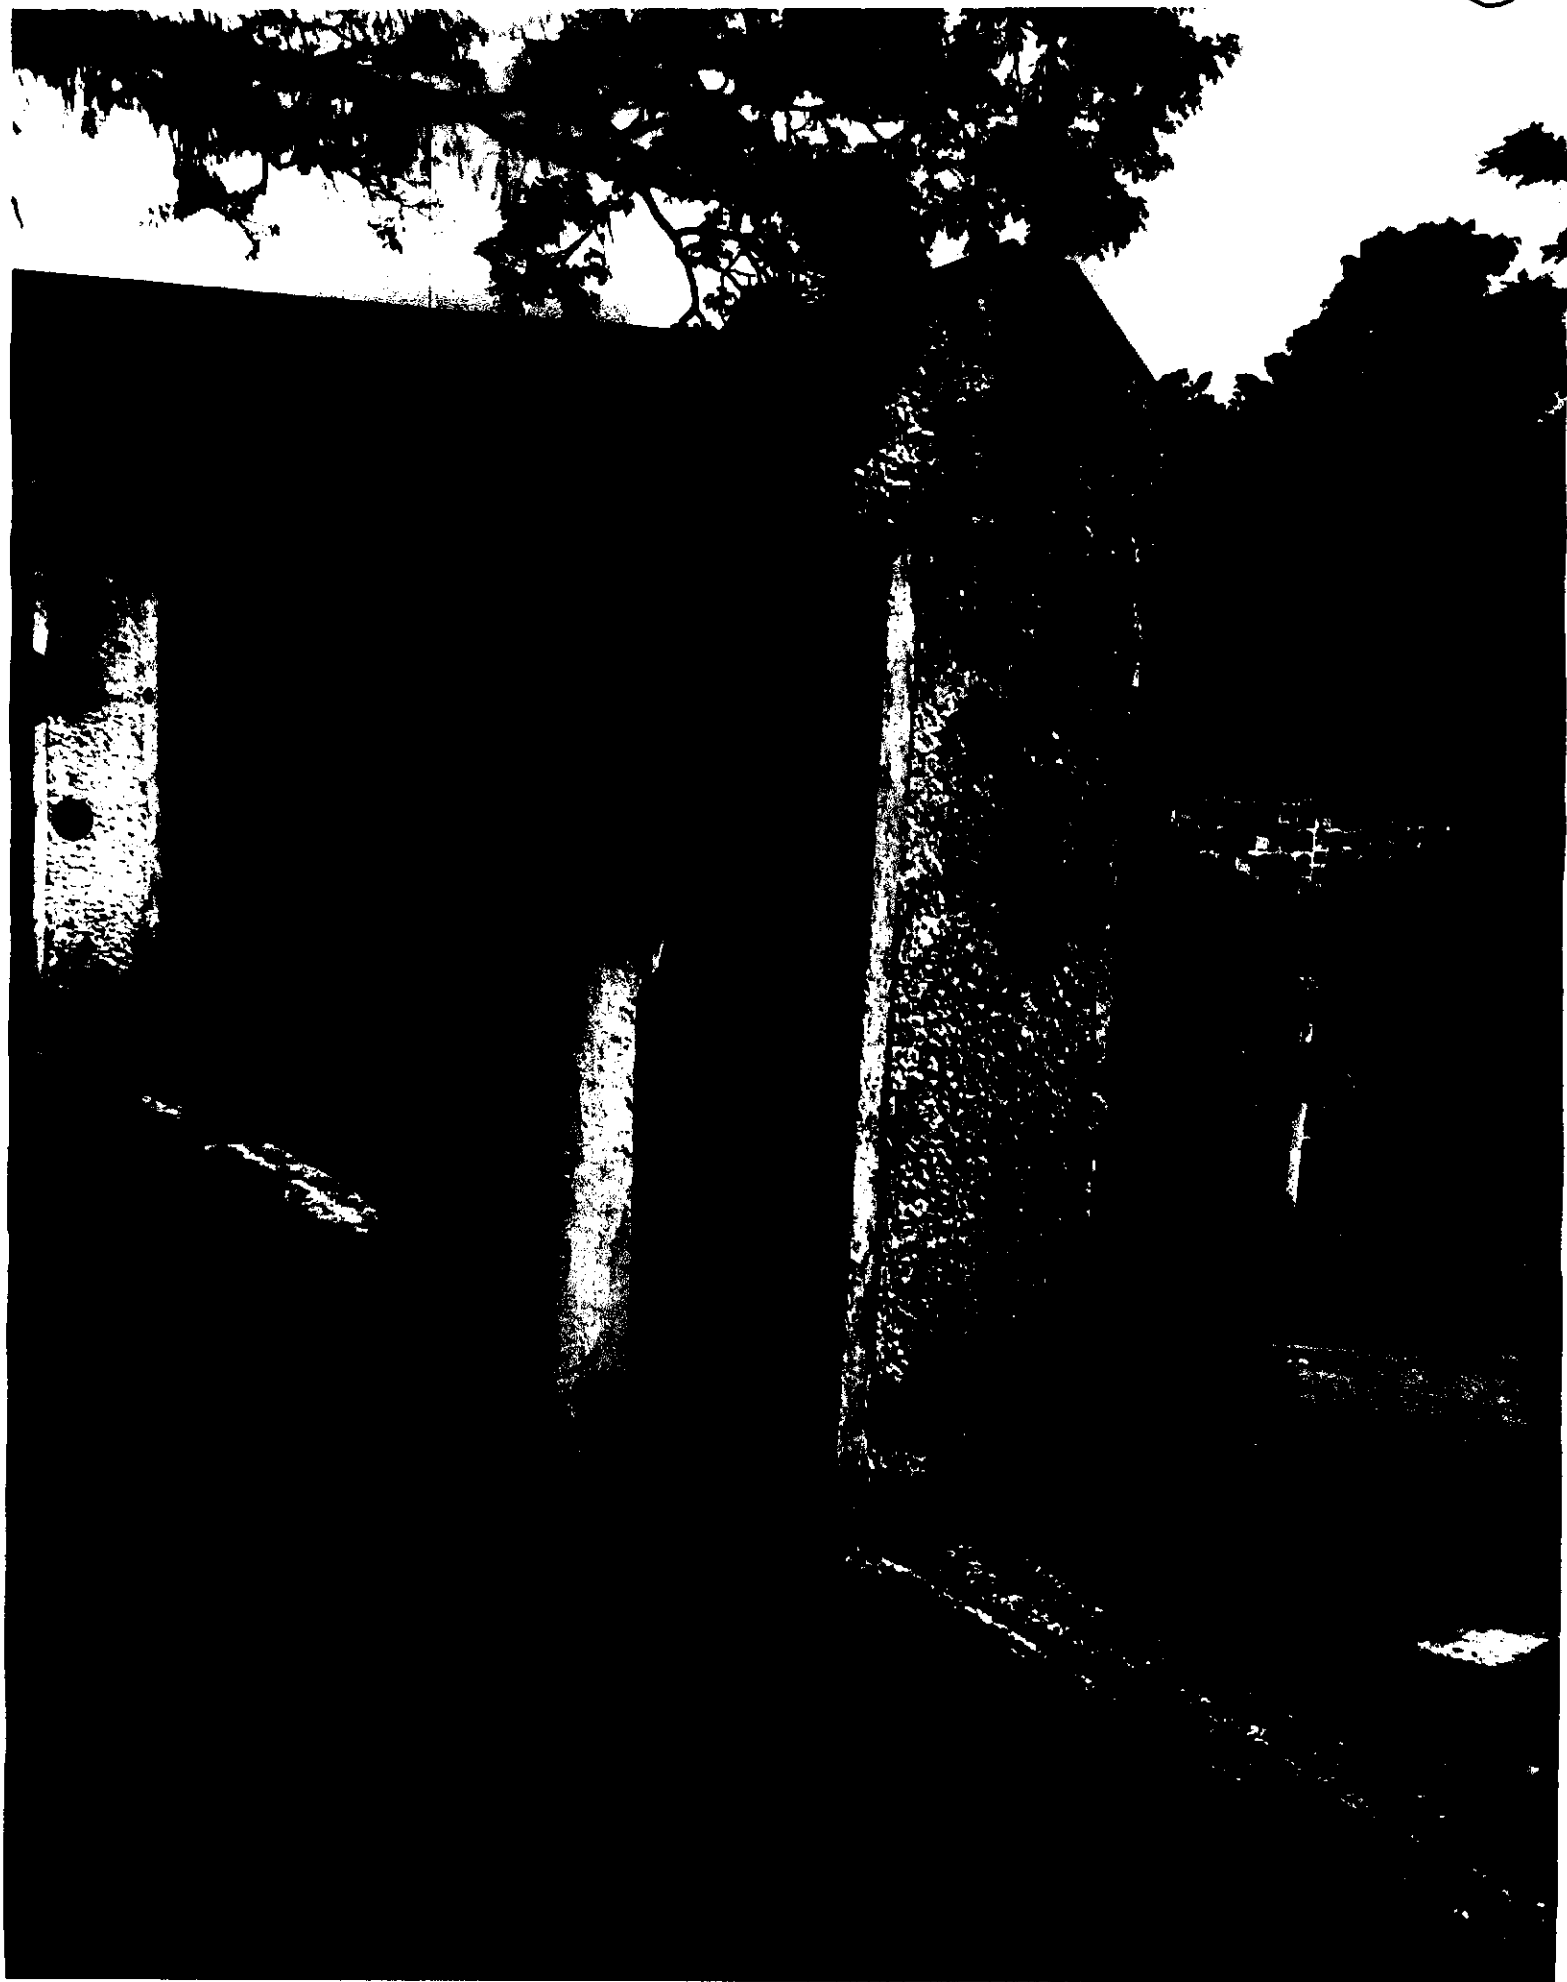
**RESPUESTA:** Como lo muestran las fotos Números **11 a 17** la mitad del portón metálico de entrada fue robada por los vándalos, lo mismo que las varillas del muro frontal del cerramiento. Al romper para robar estos elementos metálicos han debilitado y roto el muro principal.

Las medidas para reponer estos daños, si deciden hacerlo, es un trabajo de mantenimiento total que incluye la obra civil con las instalación de los elementos metálicos del muro principal y hacer cerramiento total del predio porque lateralmente y la parte posterior son casas y edificaciones.

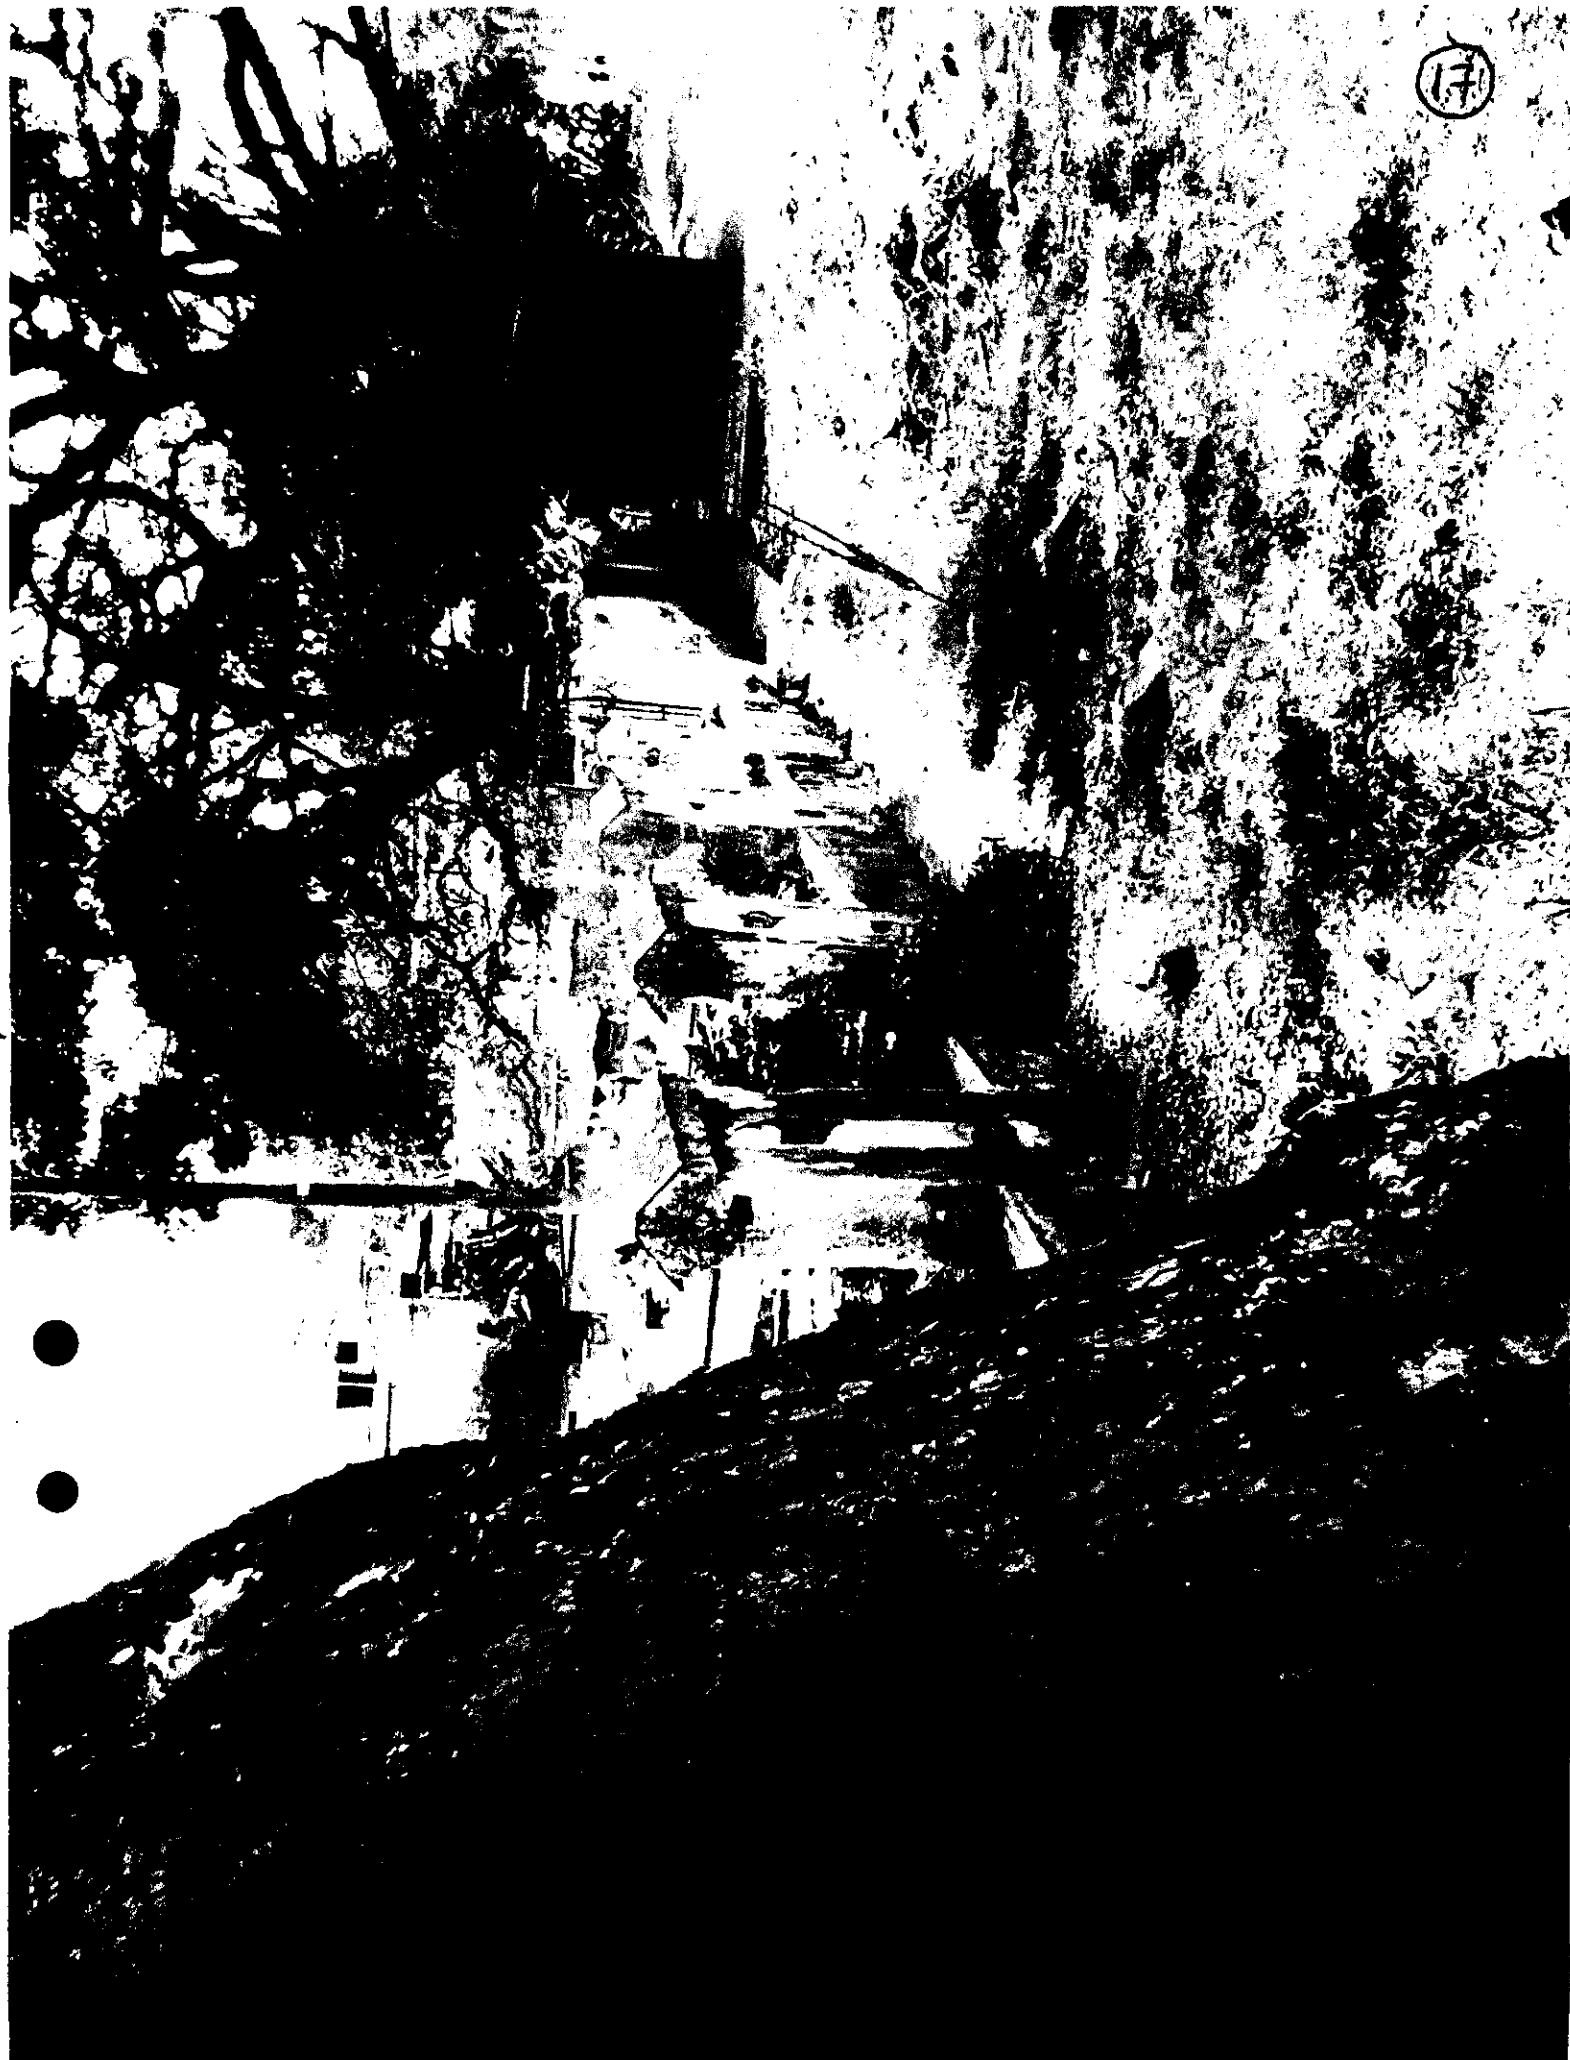
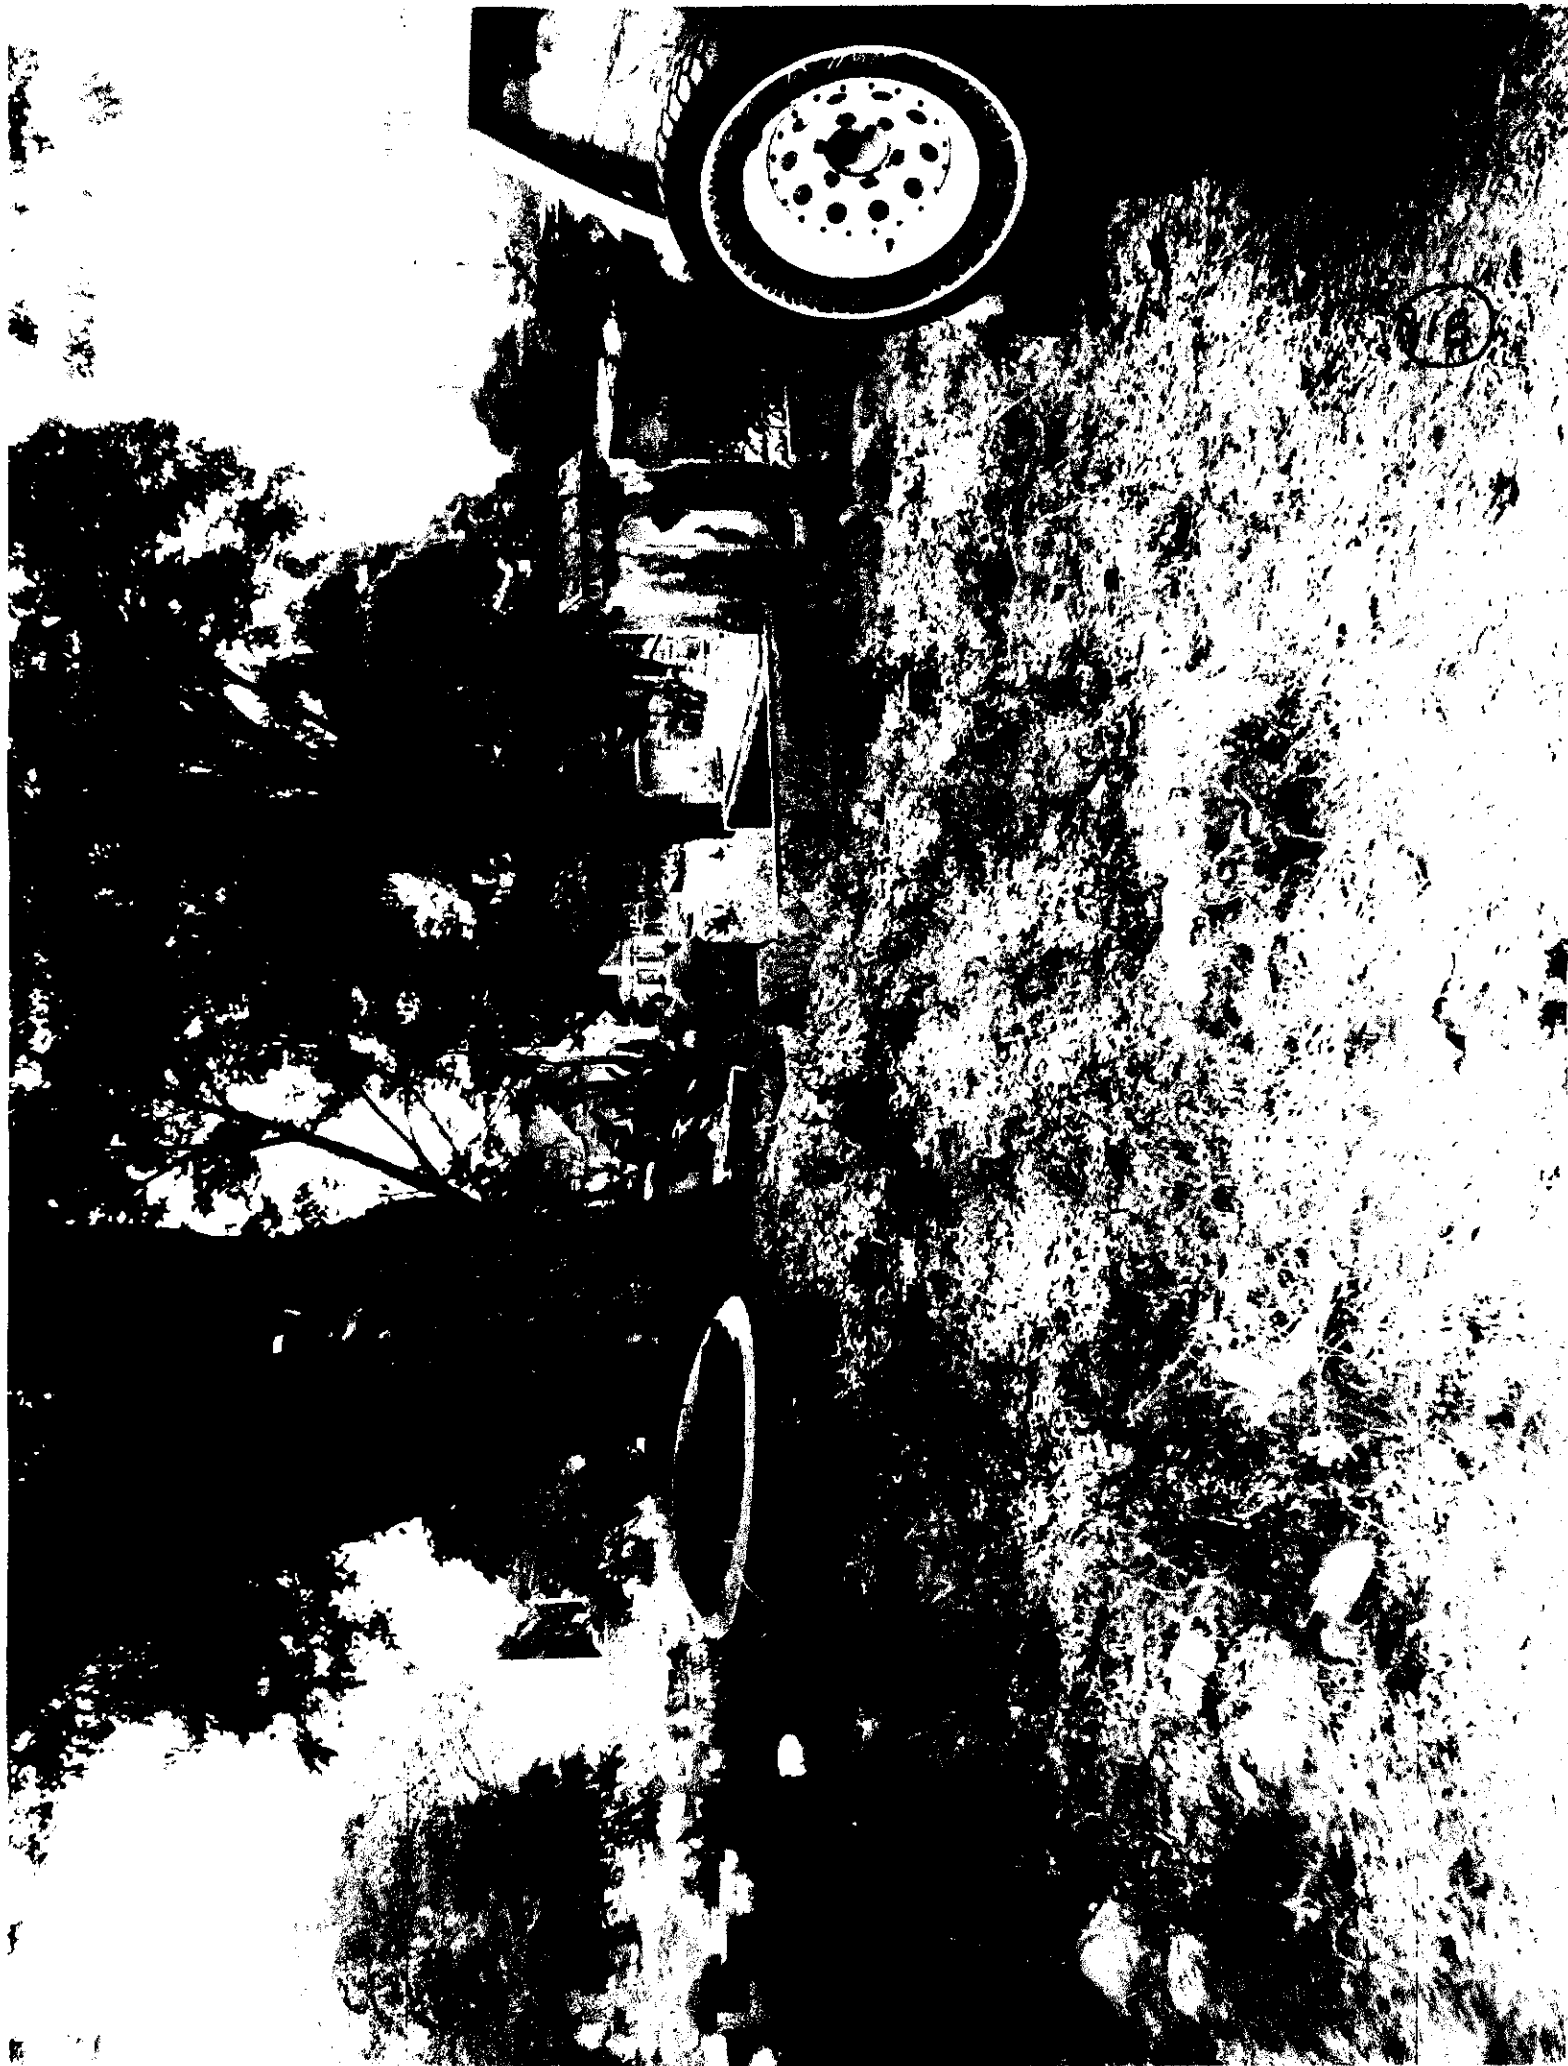
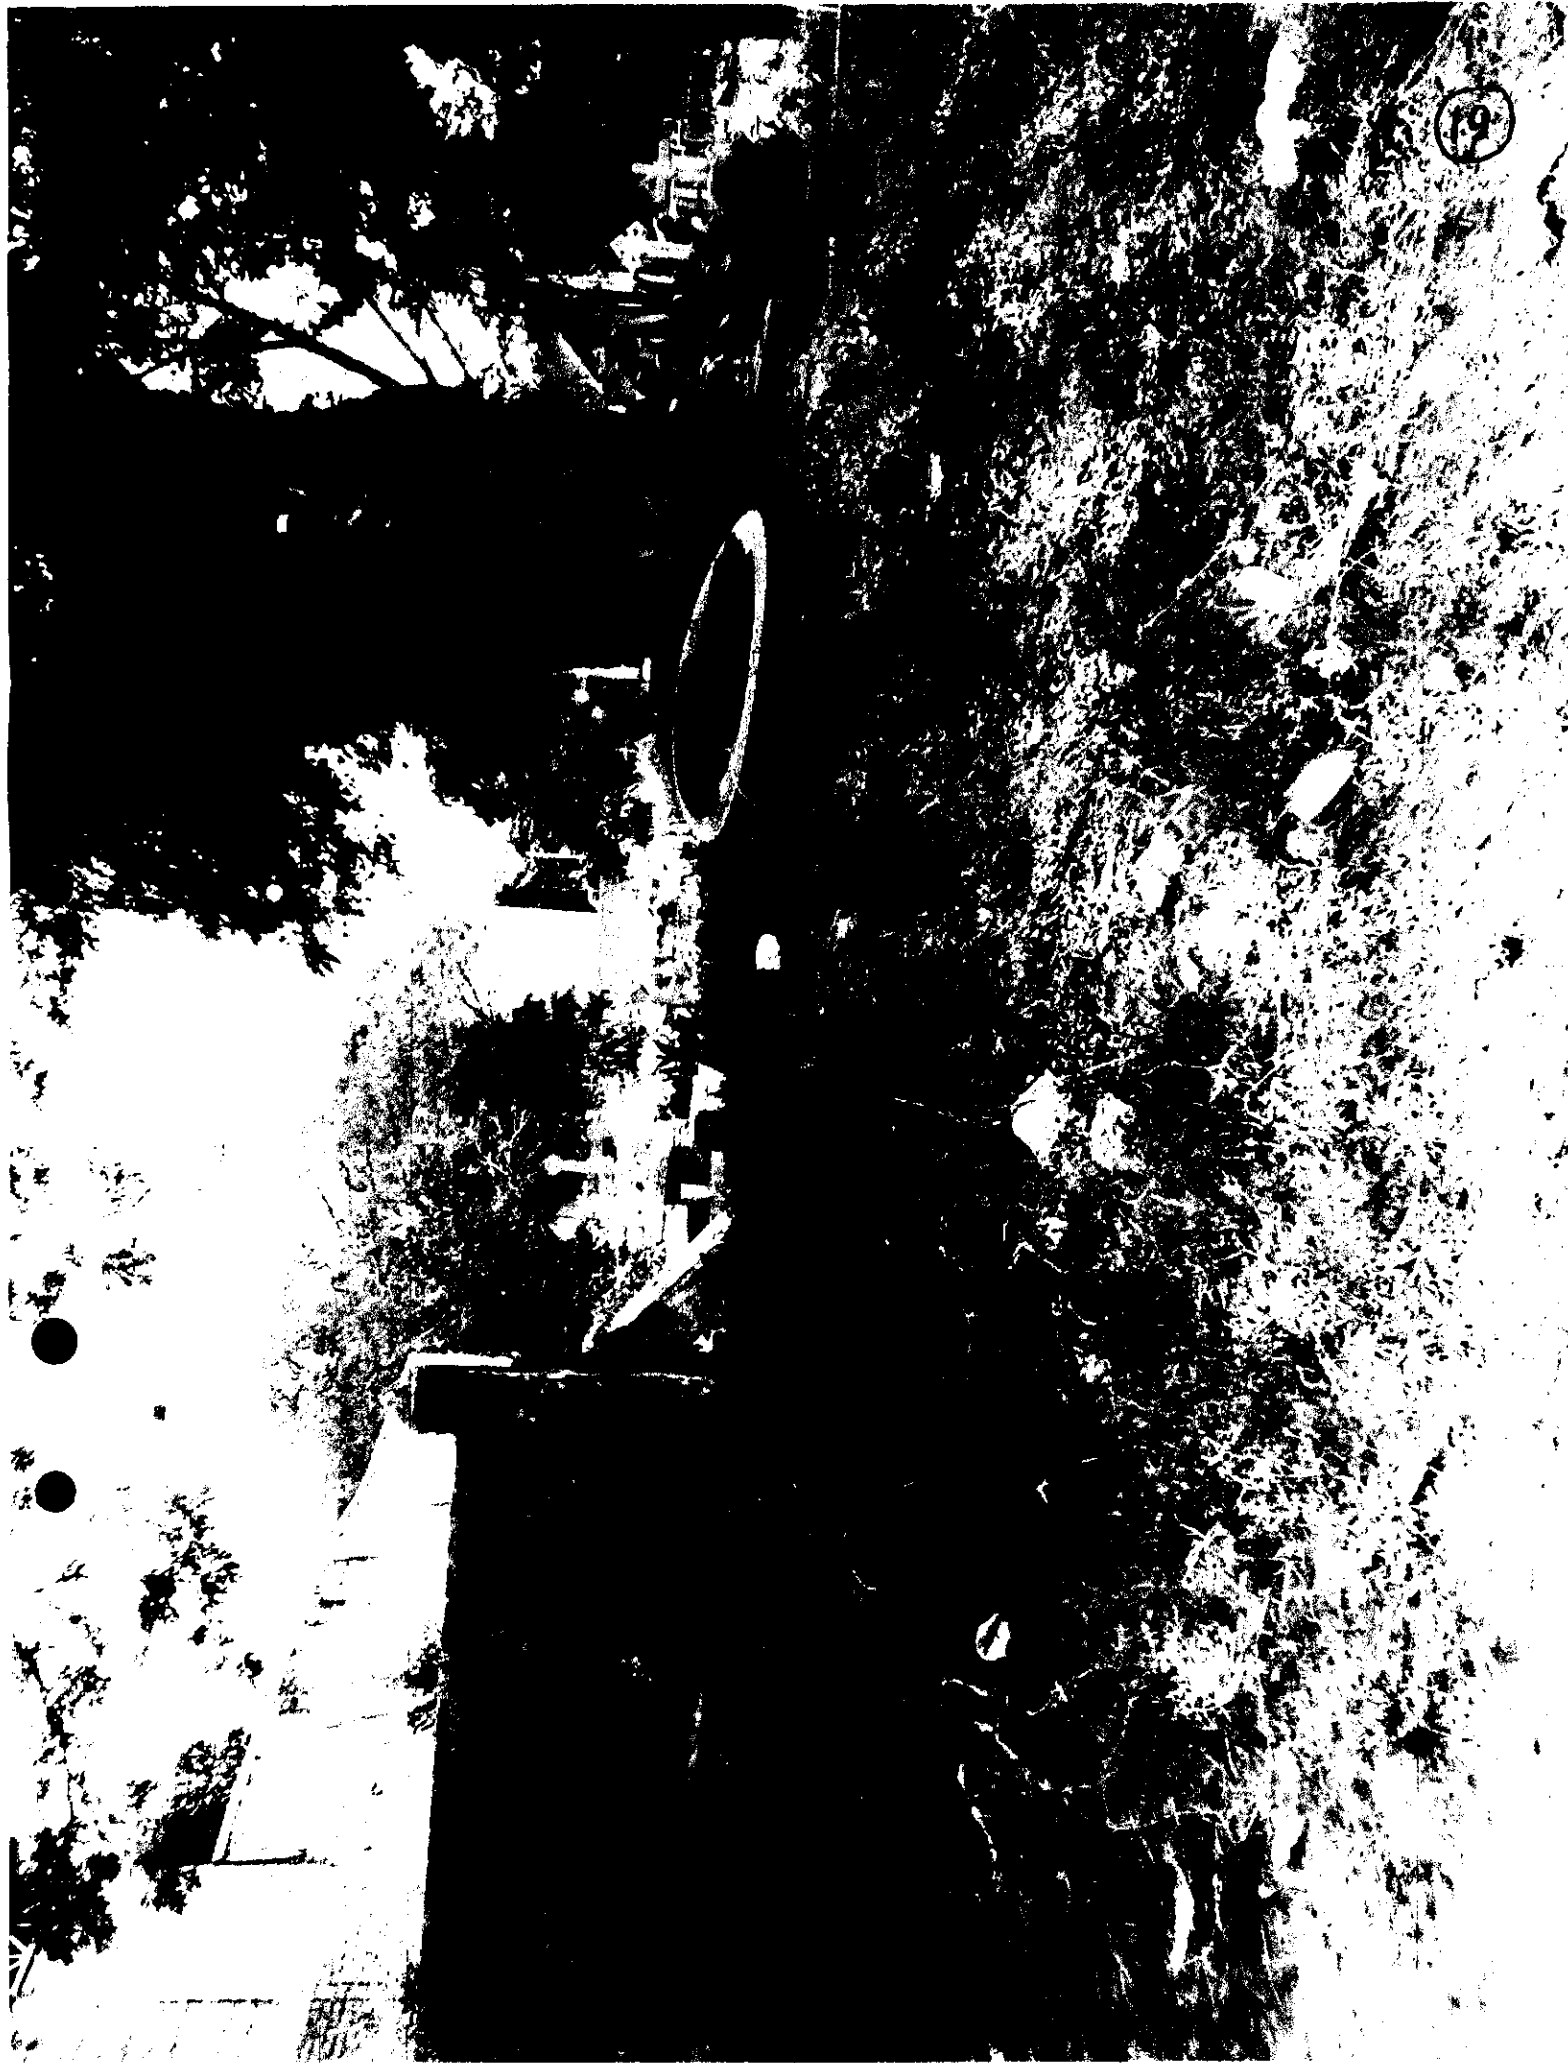
También se ve en las fotos números **18 a 20** que no existe parte del muro de cerramiento.

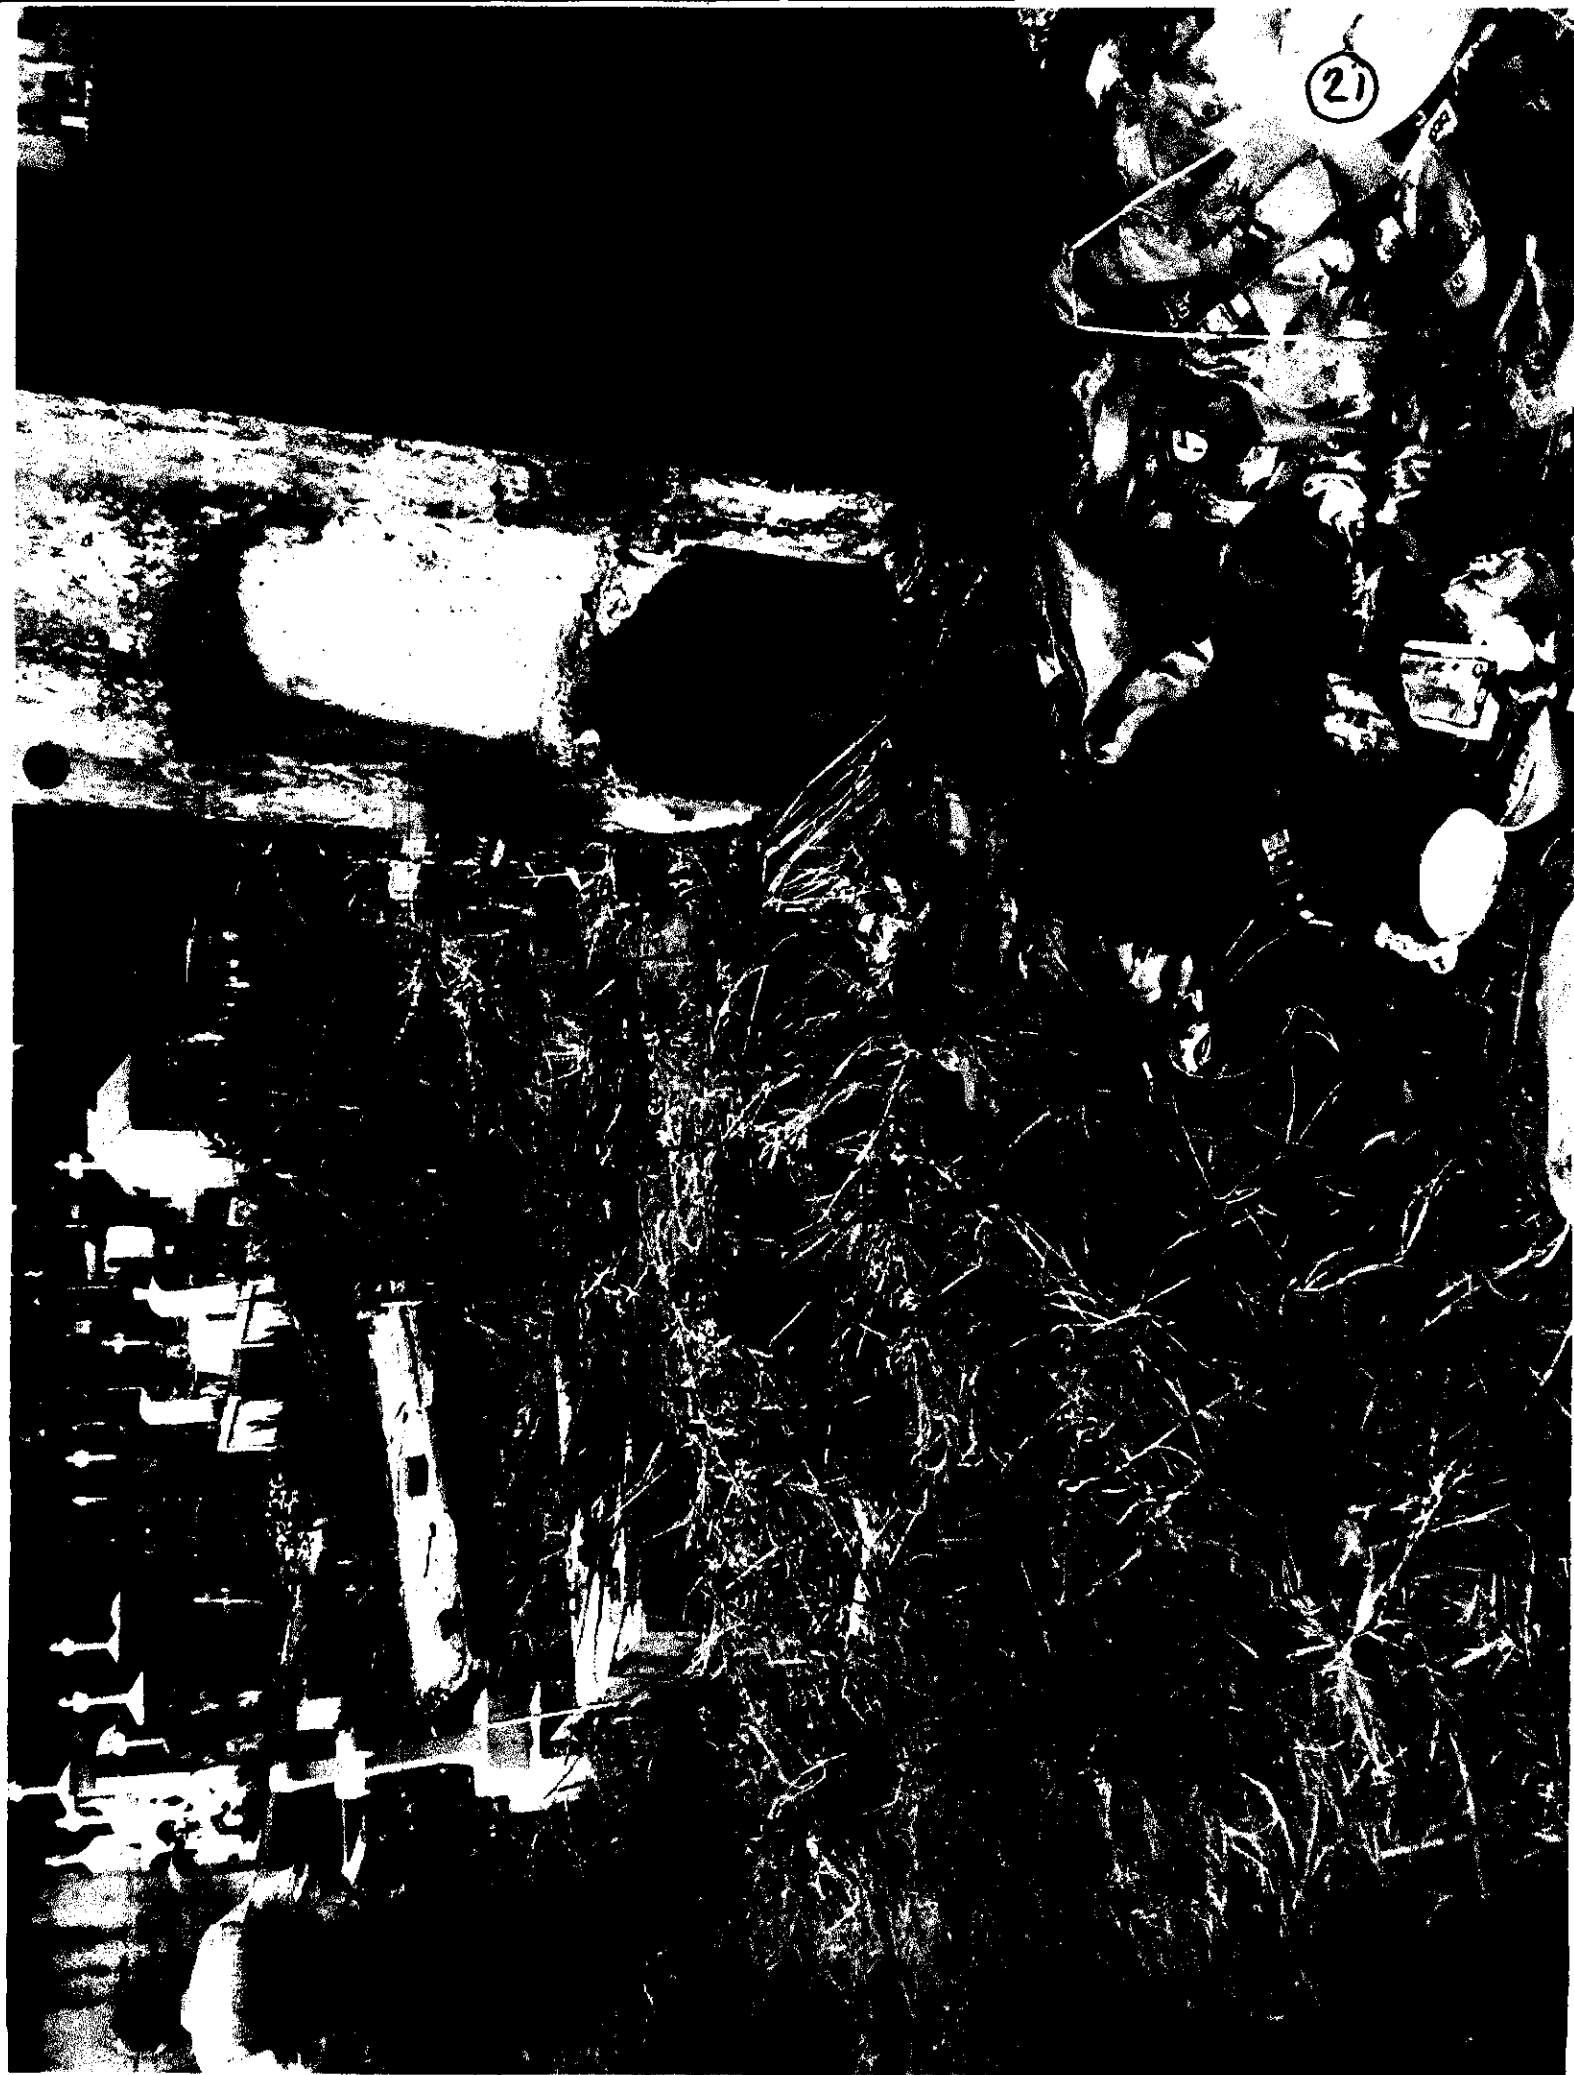
**RESPUESTA:** Como se dijo antes, la comunidad por su cuenta ha venido haciendo rocería del sitio en cuestión. Sin embargo, según las fotos Nos. 21 & 23 Nos muestran desechos de ropa vieja que usan los vándalos seguramente donde tienen sitio para descansar, dormir u otras actividades. Fuera de esto hay mucho escombros y basura.

Las medidas que se deben adoptar para su mantenimiento, conservación y limpieza están consignadas en la respuesta de la pregunta 1
