JUZGADO DOCE ADMINISTRATIVO MIXTO DEL CIRCUITO

RADICACION: 2018 - 000326  
MEDIO DE CONTROL: POPULAR  
DEMANDANTE: ESTANISLAO CAICEDO ROMERO  
DEMANDADO: MUNICIPIO DE IBAGUÉ

**JORGE ELIECER ZABALETA BARRETO** con cédula de ciudadanía número 14.195.655 de Ibagué, con M. P. 25202-14795 del Consejo Superior de la Judicatura de Cundinamarca en mi calidad de Ingeniero Civil Auxiliar de Justicia, posesionado legalmente ante el Juzgado el día 10 de Febrero del año en curso, rindo a ustedes el peritaje designado para este proceso:

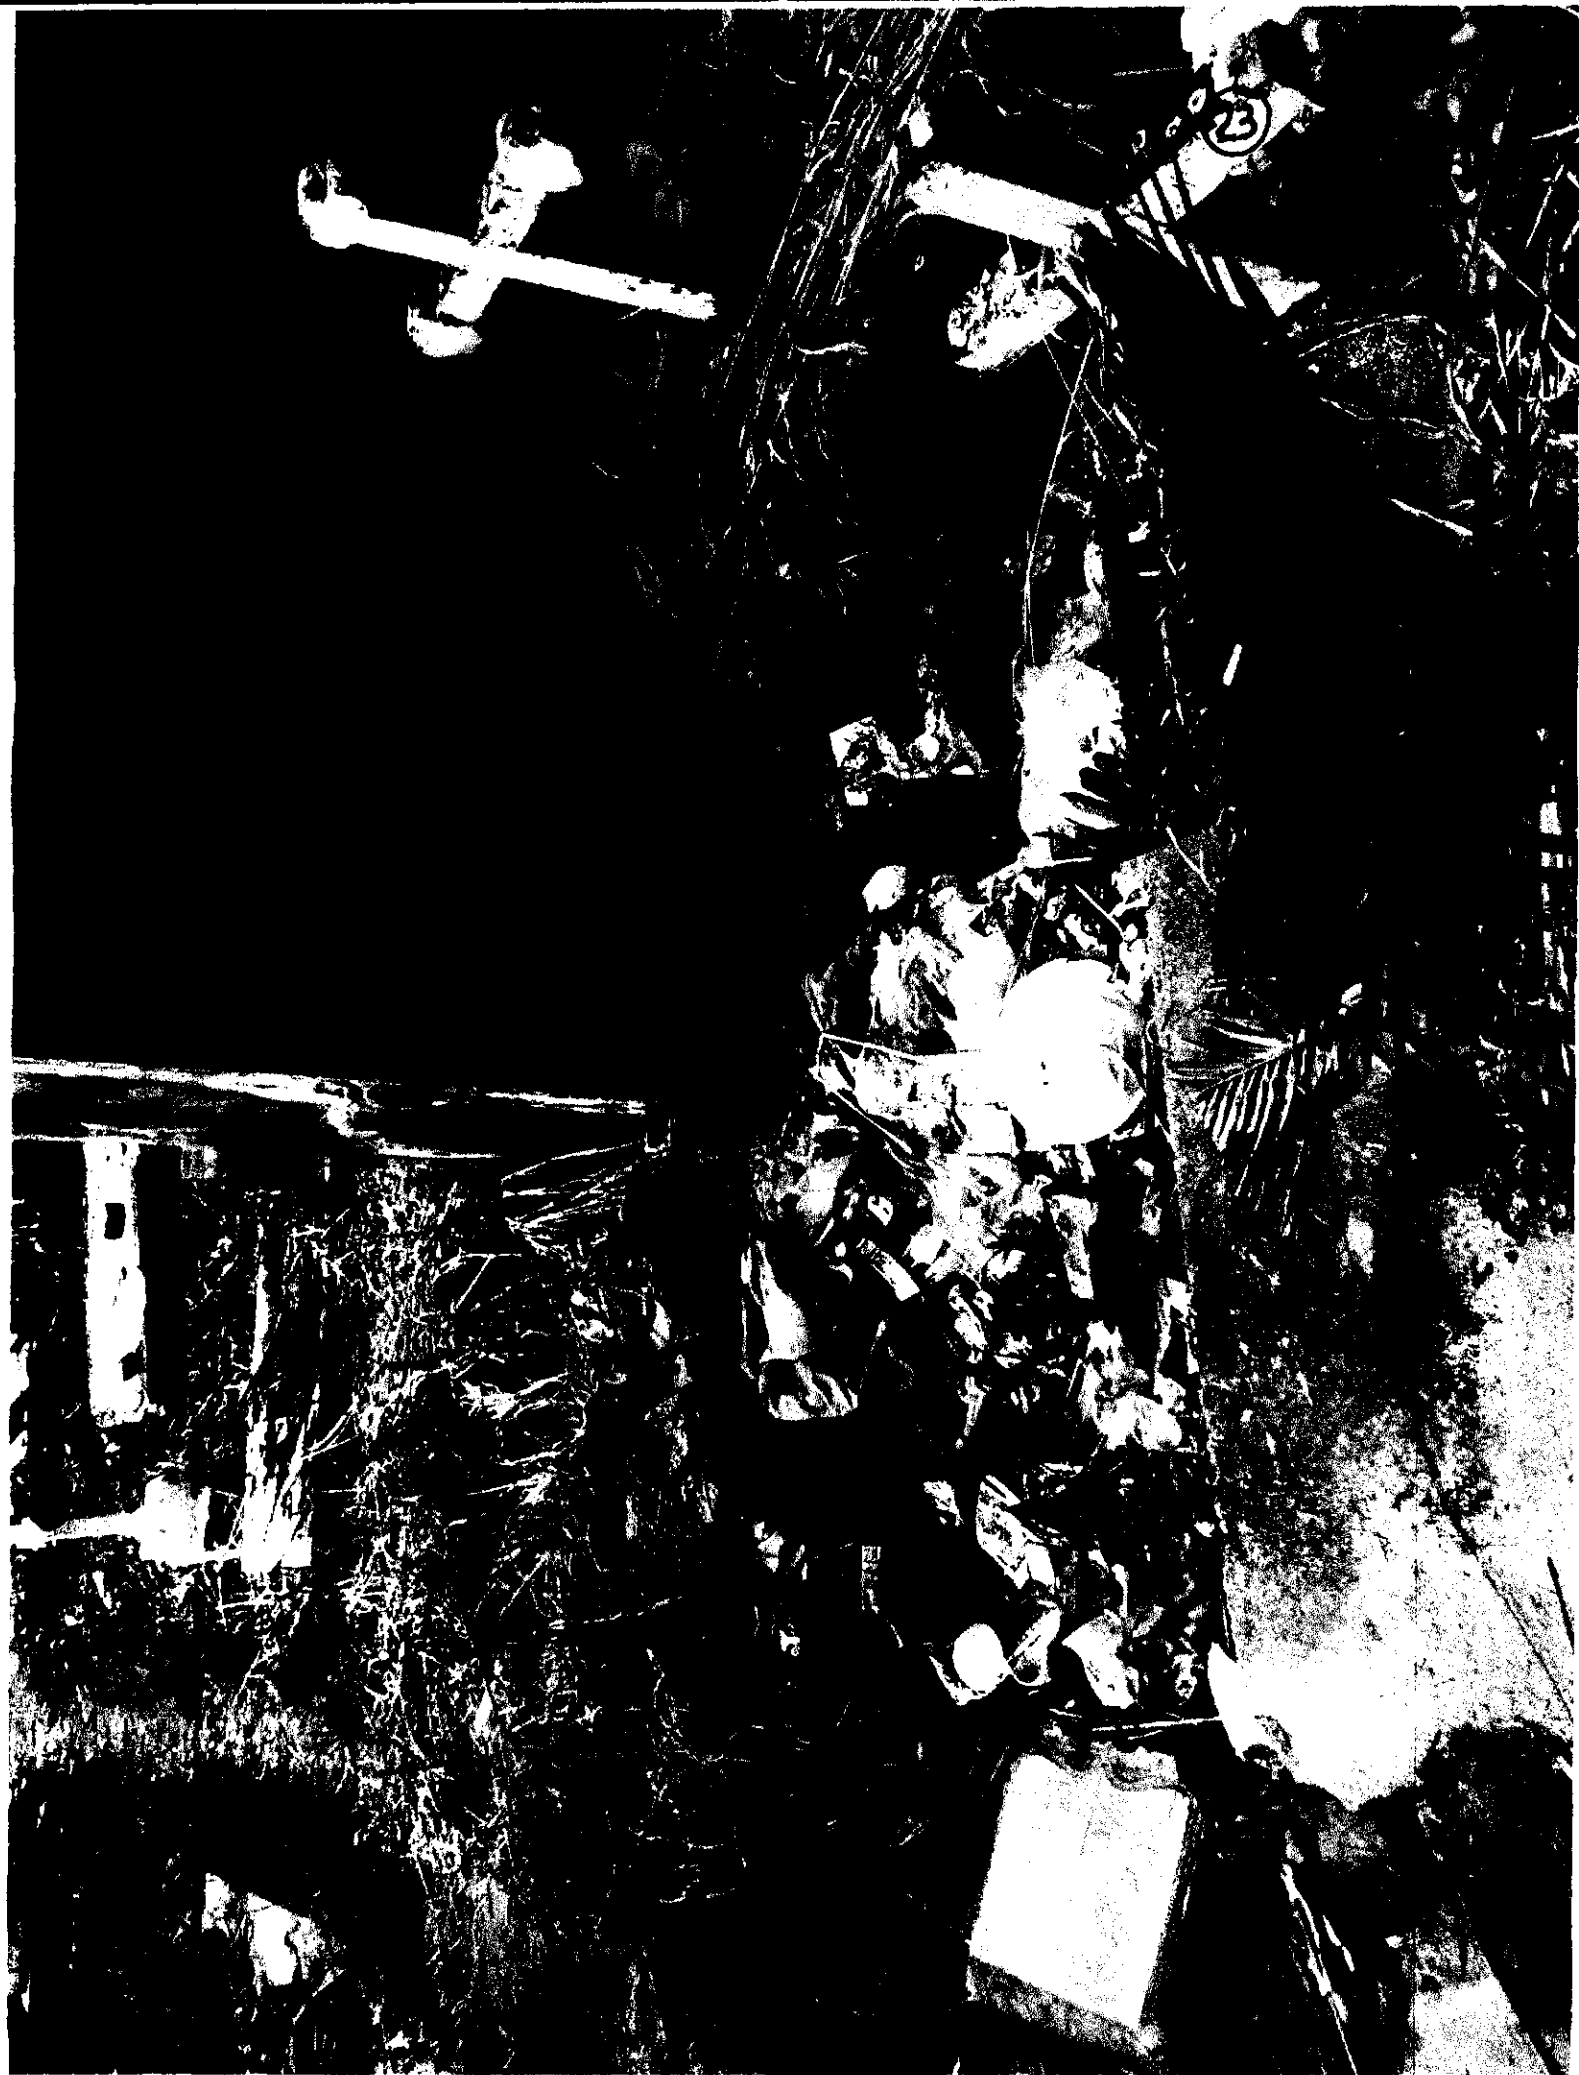
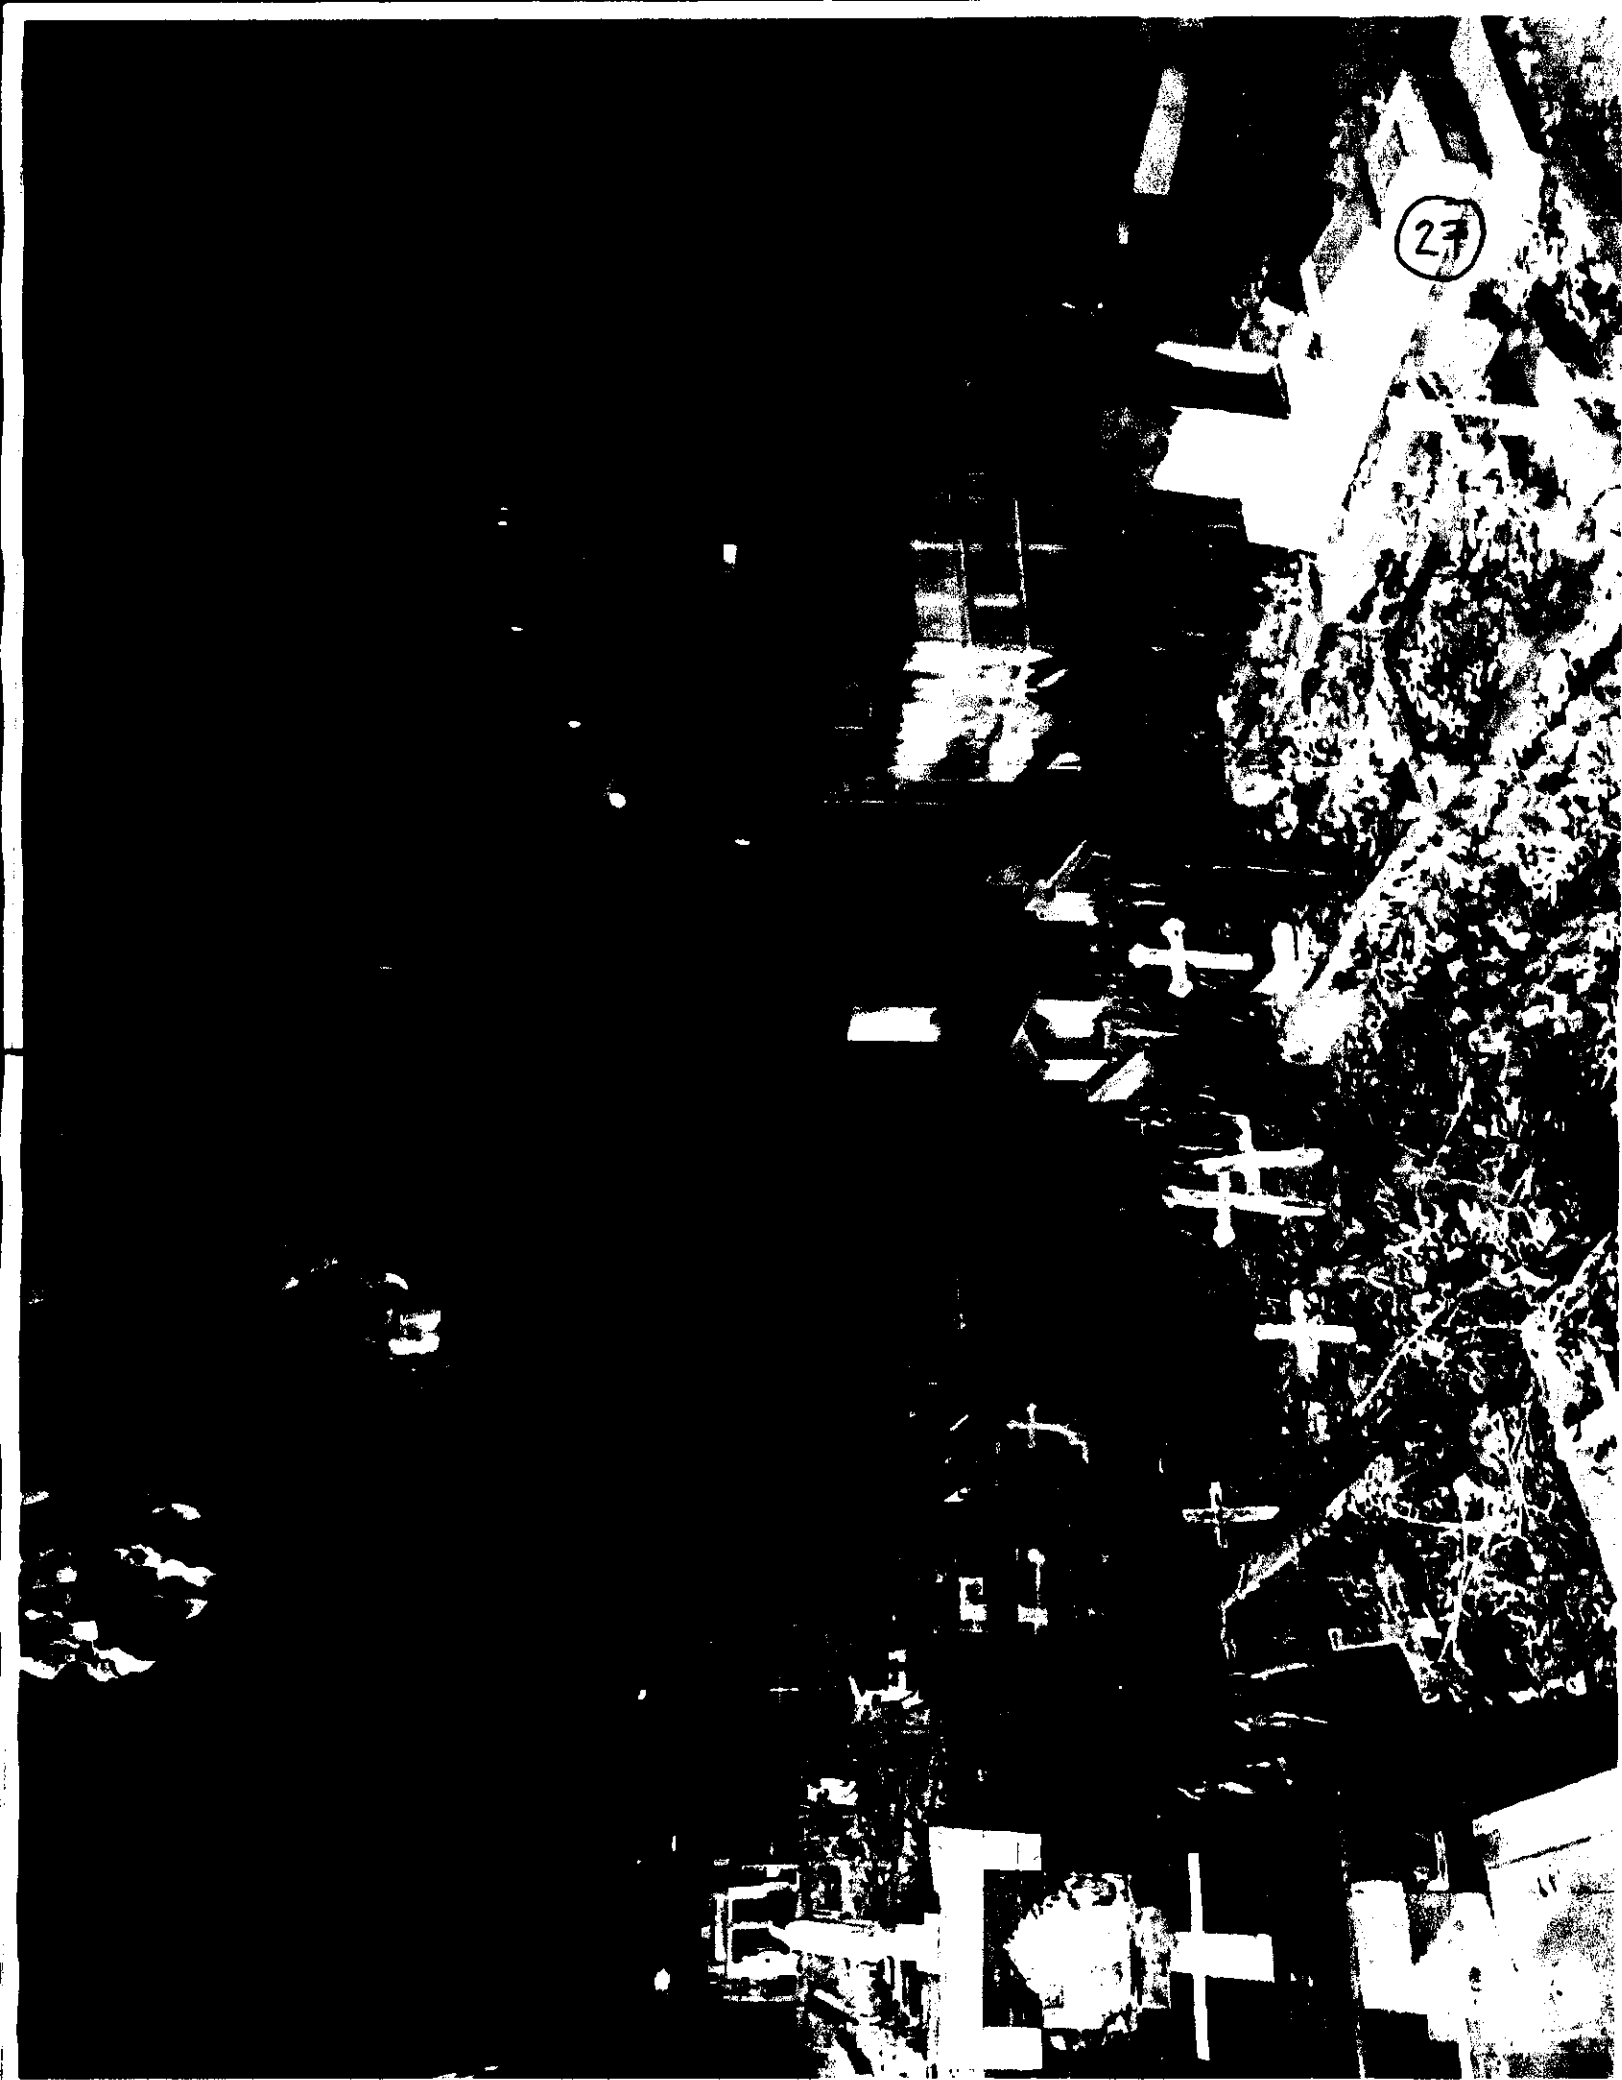
**RESPUESTA:** Seguramente cuando se hizo la demanda no había alumbrado, pero en las averiguaciones hechas a la comunidad informaron que a finales del mes de septiembre de 2019 se instalaron dos postes con 3 luminarias cada uno. Estos postes están ubicados así: Uno central con 3 luminarias y otro en la entrada del cementerio con 3 luminarias también.

Las fotos números 24 a 29 nos muestran estos postes. Se tomaron fotos más o menos a las diez de la noche y puede verse que la iluminación no es total, quedando lugares (o escondites) a oscuras- Faltarían 2 postes más en las esquinas de la parte posterior.

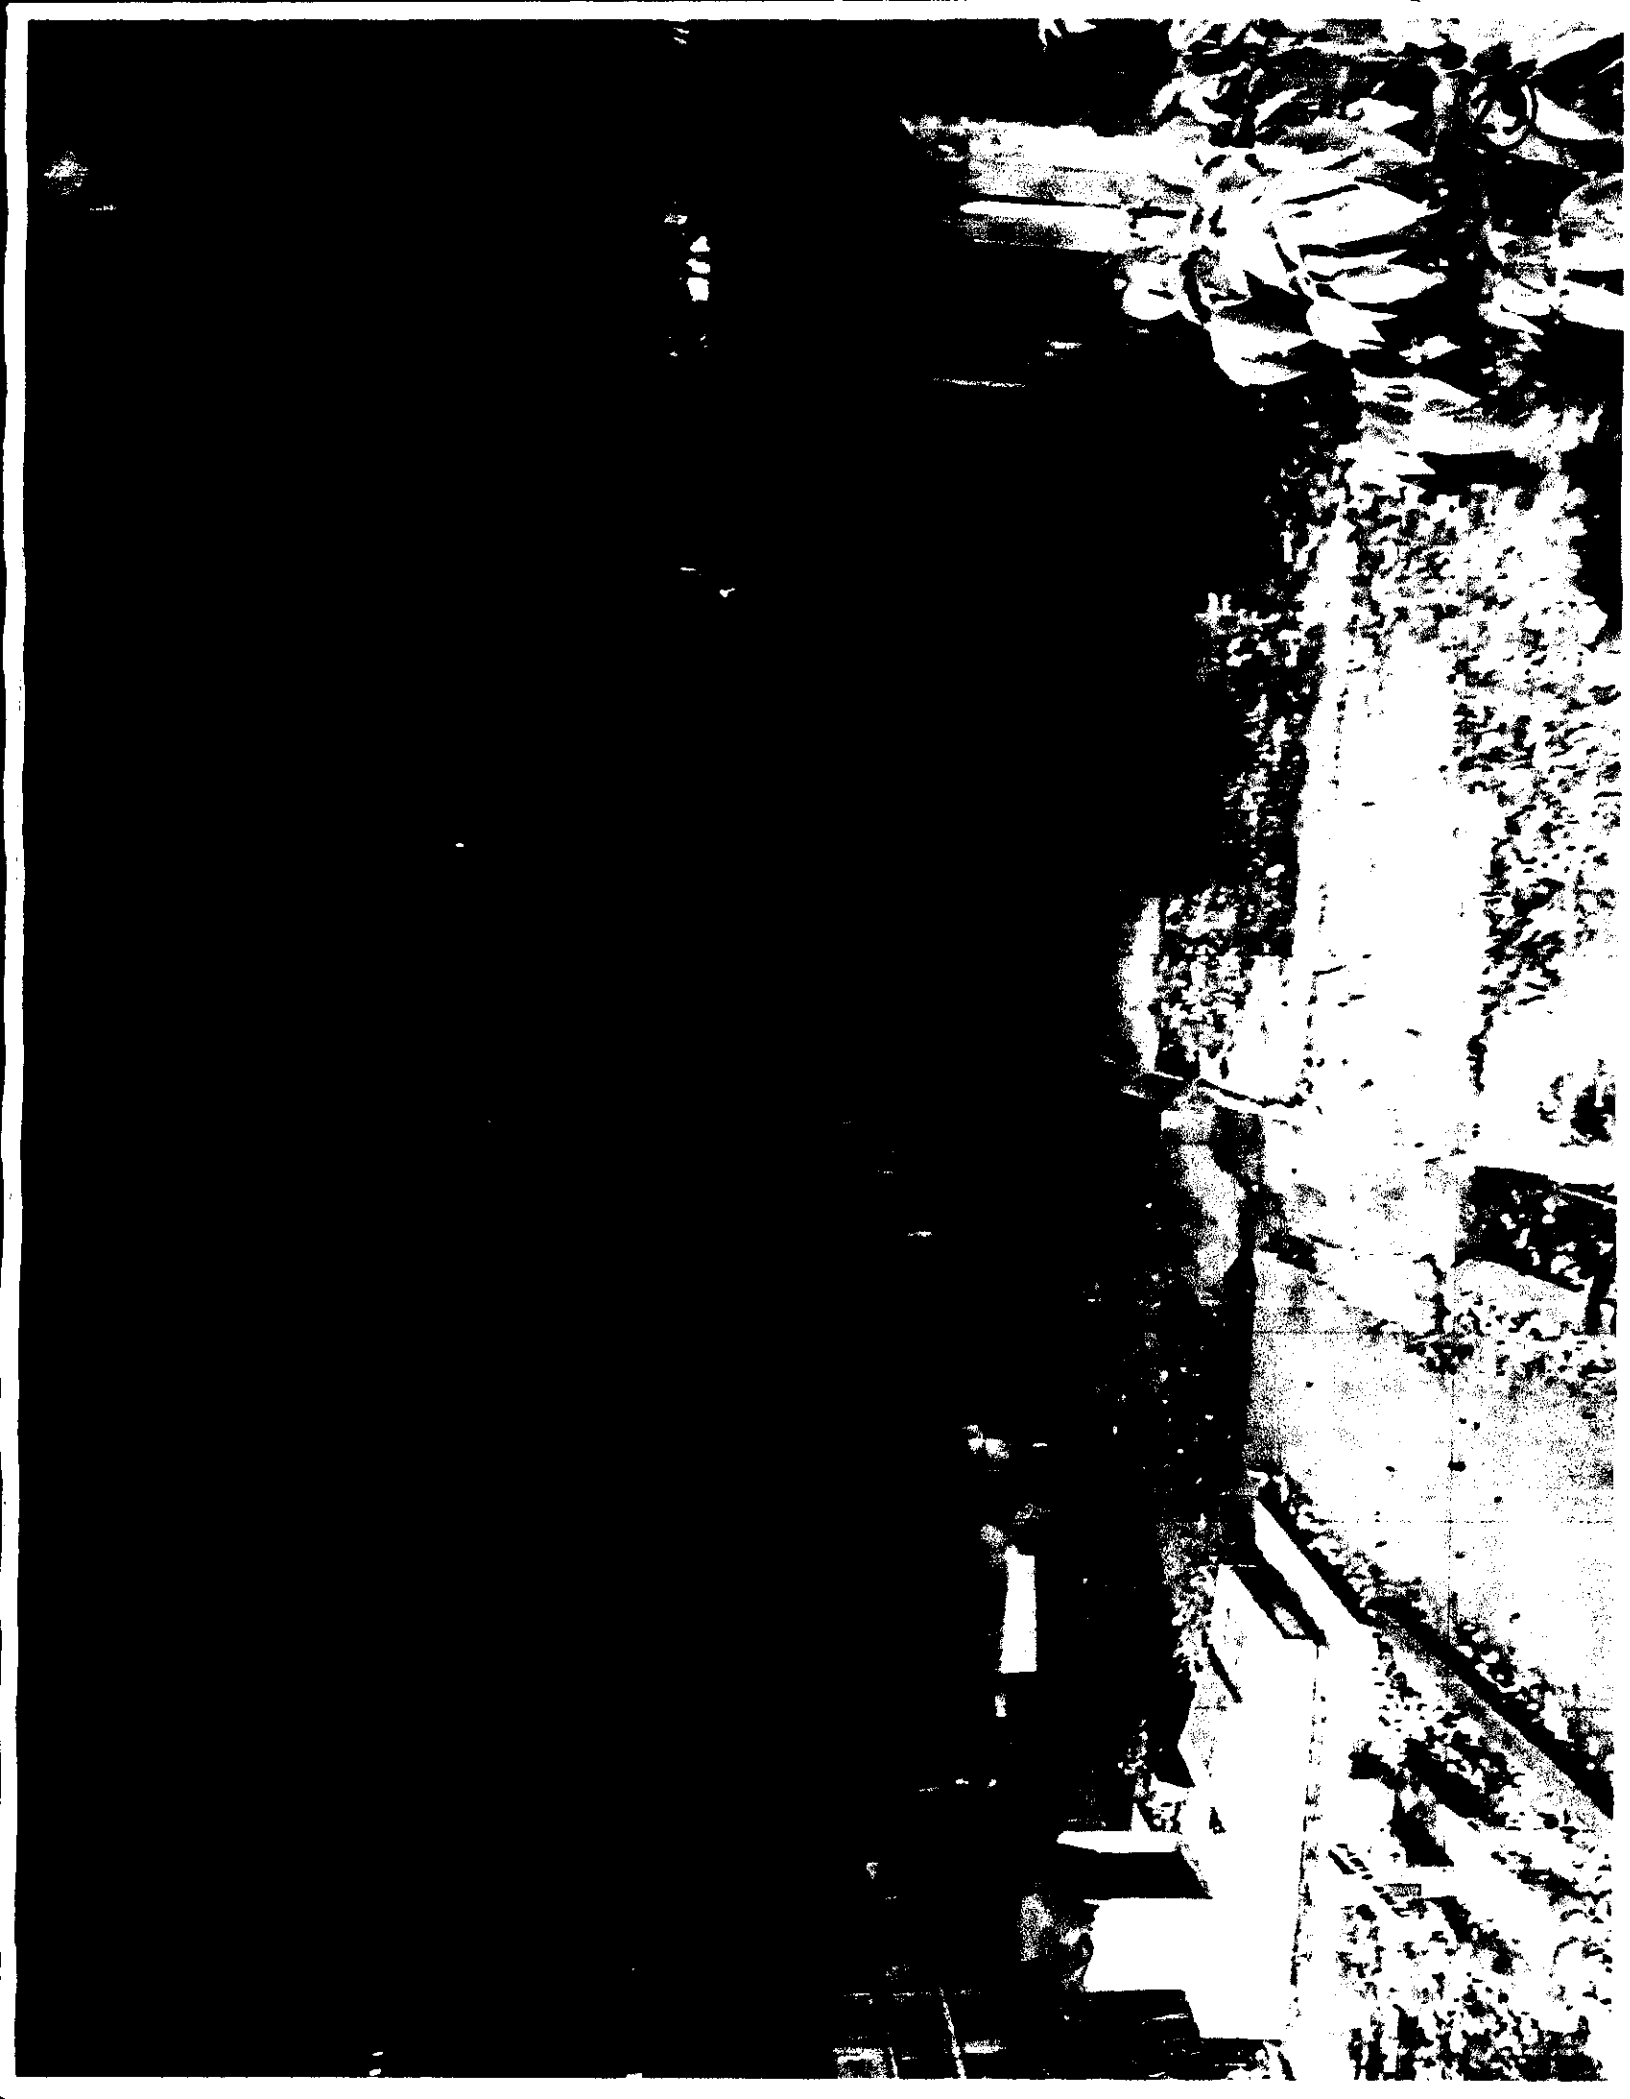
**RESPUESTA:** Las fotos números **30 a 36** nos muestran fosas abiertas. Es difícil probar que hubo profanación de tumbas, pero vecinos del sector me confirmaron de haber visto reuniones de indigentes y personas extrañas a altas horas de la noche y con hogueras.

Para su normal funcionamiento ver las respuestas a las preguntas 1 y 2
