**MEMORIAL PARA REGISTRAR DR. ZAMUDIO MORA RV: RECURSOS DE REPOSICION Y, EN SUBSIDIO, QUEJA - RADICAD No. 2020-00127-01**

**Asunto:** RECURSOS DE REPOSICION Y, EN SUBSIDIO, QUEJA - RADICAD No. 2020-00127-01

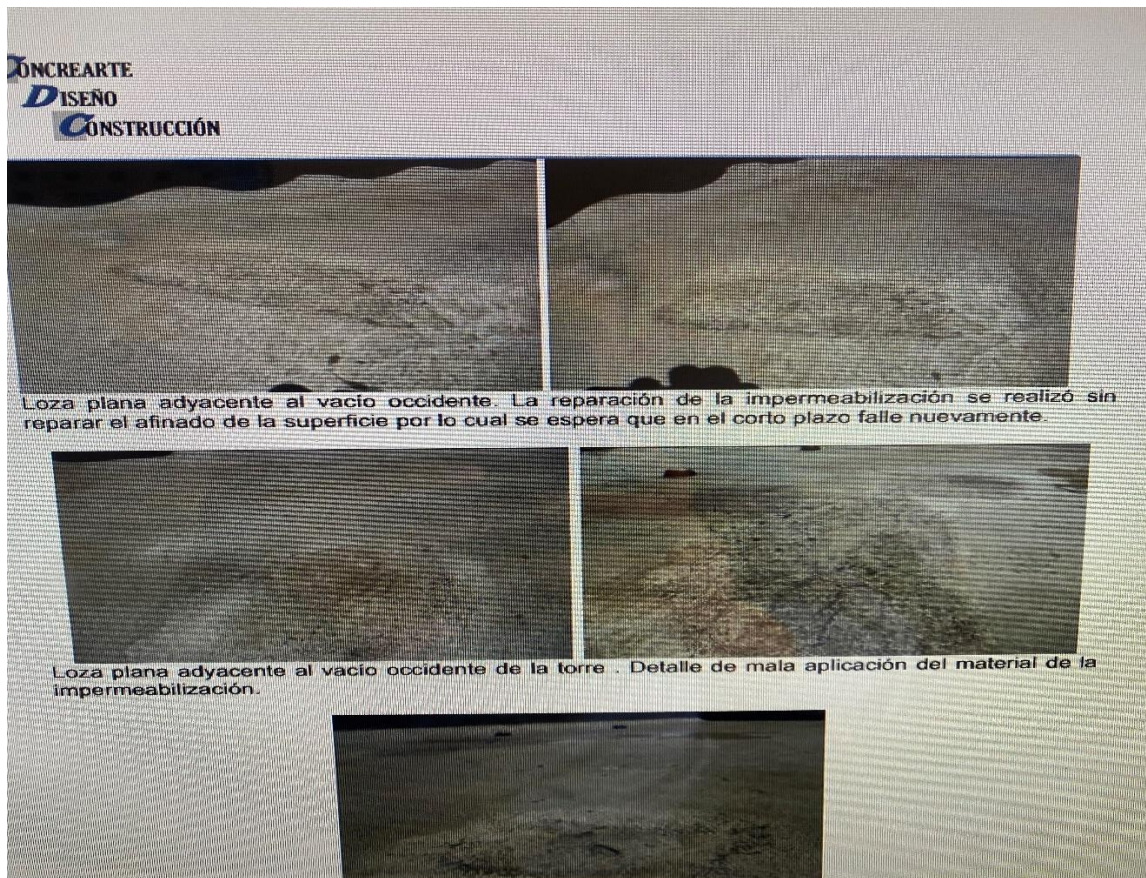
Loza plana adyacente al vacío occidente. La reparación de la impermeabilización se realizó sin reparar el afinado de la superficie por lo cual se espera que en el corto plazo falle nuevamente.

Loza plana adyacente al vacío occidente de la torre . Detalle de mala aplicación del material de la impermeabilización.

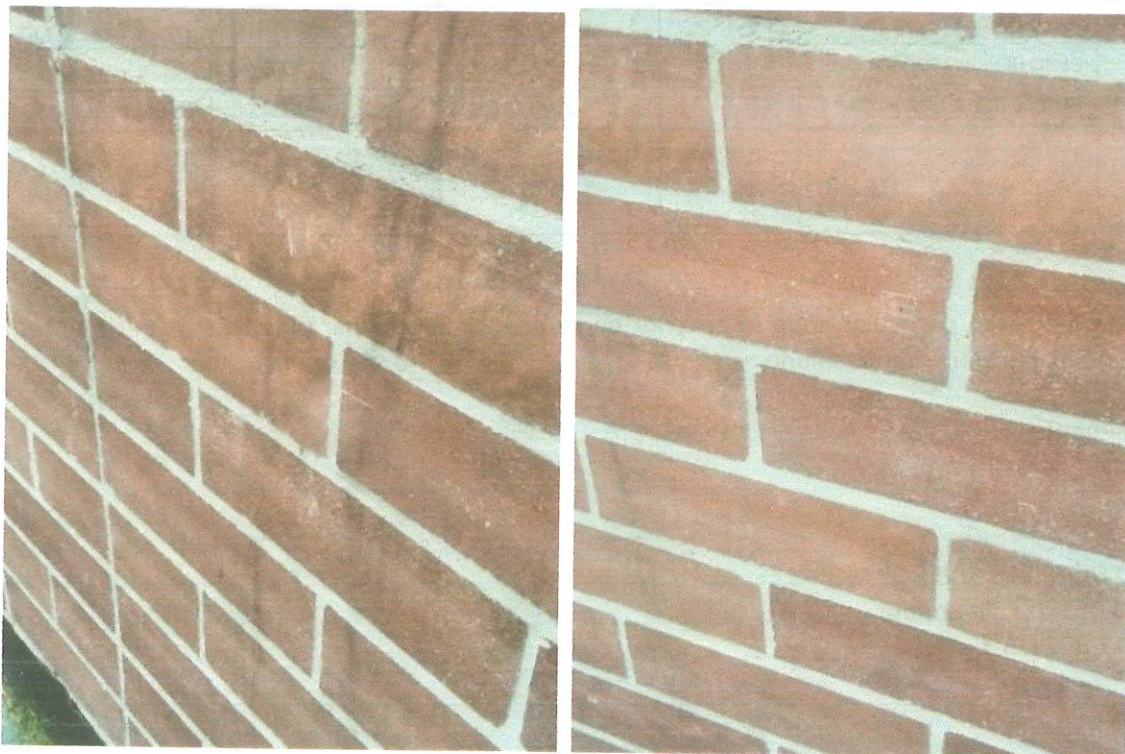
3. Los velos blancos, parecen indicar desgaste de la arcilla del ladrillo, ya sea por el uso de ácido muy concentrado, fricción ocasionada por fuerza mecánica o manual durante el lavado, o el uso de Hidrolavadora a alta presión. Si este es el caso, no hay solución alguna para mejorar la apariencia de la fachada. En las fotografías se muestra lo observado.

Además, se notan escurridos oscuros que pueden ser causados por efectos de uso inadecuado de ácidos, el cual se deja caer sobre la superficie y seca maltratando el ladrillo. La única manera de realizar esto, es realizar un proceso de lavado y observar si aún quedan las manchas, pues si es consecuencia de los ácidos no saldrá, pero si solo es por la contaminación de las aguas lluvias, saldrá con el proceso de lavado.

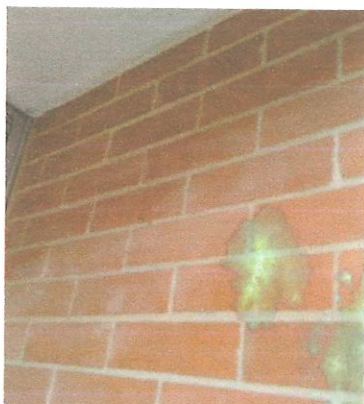
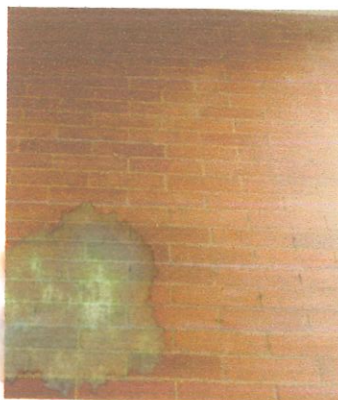
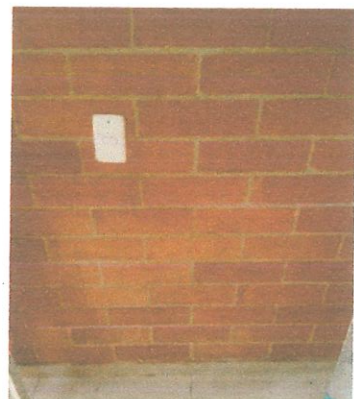
1. **Áreas con manchas de apariencia “blancuzca” y escurrimientos.** Estas manchas son típicas de procesos irregulares en el lavado, por falta de enjuague de la solución de lavado en el área tratada, residuos de ácidos y áreas que no fueron restregadas de manera uniforme.

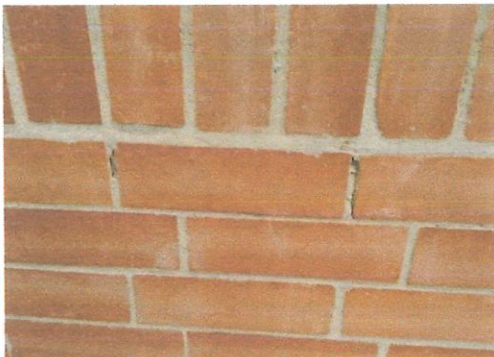
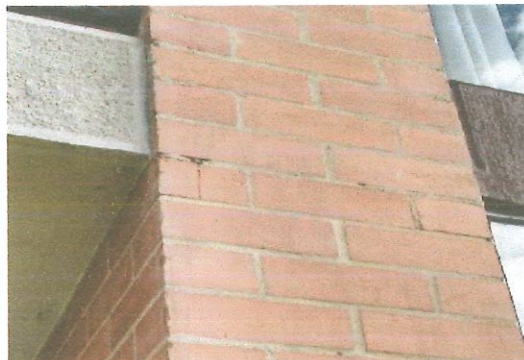
2. **Pérdida de Mortero de pega.** Áreas con ausencia de mortero, piezas fracturadas, y fisuras por asentamiento, las cuales permiten la filtración de humedad al interior de la vivienda. Ver fotos adjuntas.

- Se aconseja verificar y controlar cualquier fuente de humedad que pueda existir.
- Se debe emboquillar las áreas de muro que presentan pérdida de mortero.

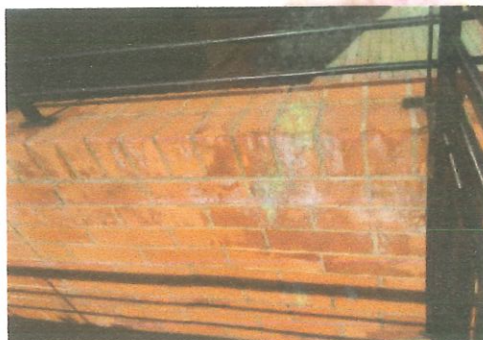
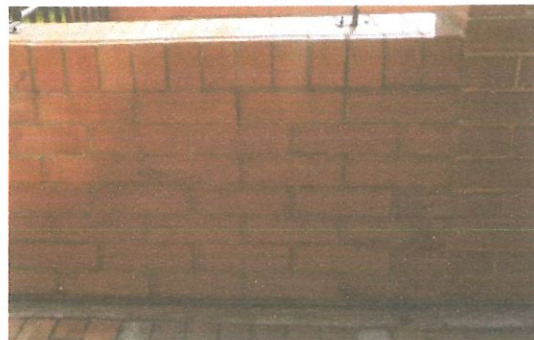
3. **Manchas Rojizas.** Este tipo de manchas es característico del uso de soluciones de lavado con concentraciones altas de ácidos, retiro deficiente o usos de ácidos no recomendados los cuales queman las piezas.

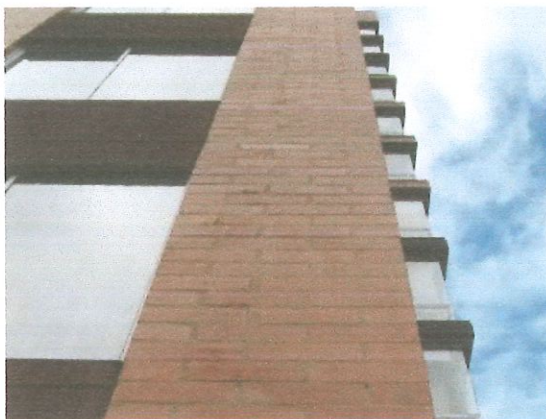
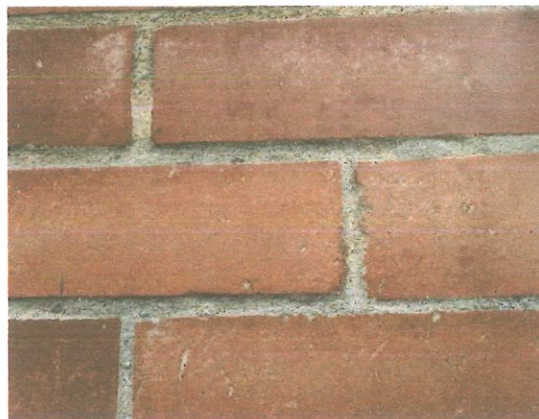
4. **Porosidad en las piezas.** En el caso de las piezas prensadas esta porosidad es inherente a la fabricación del producto y se presenta durante el proceso de prensado; dicha condición, con un tratamiento adecuado, no afecta la apariencia ni la estabilidad del ladrillo pero sí se incrementa cuando se utilizan soluciones de lavado con alta concentración de ácido o ácidos fuertes, o por el uso de Hidrolavadoras con procedimientos inadecuados.

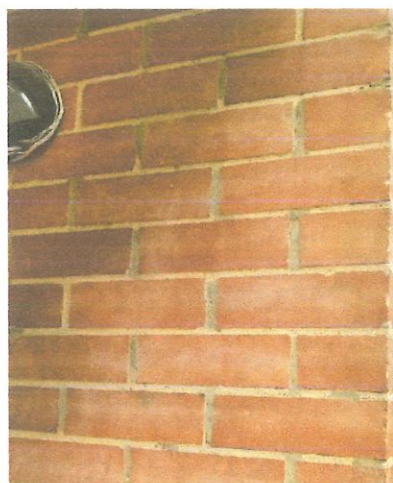
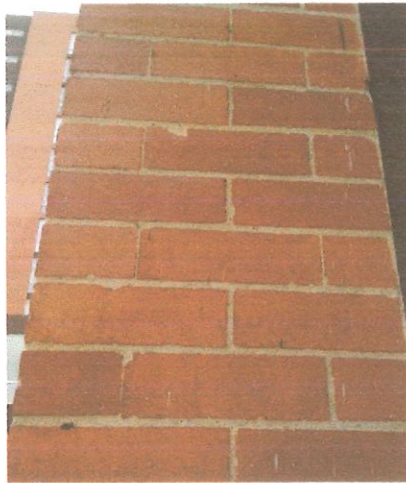
5. **Variación de color en mortero de pega y residuos de pintura en la fachada.** Se detallan algunas áreas en donde se utilizó mortero de pega de color diferente al que inicialmente se usó.

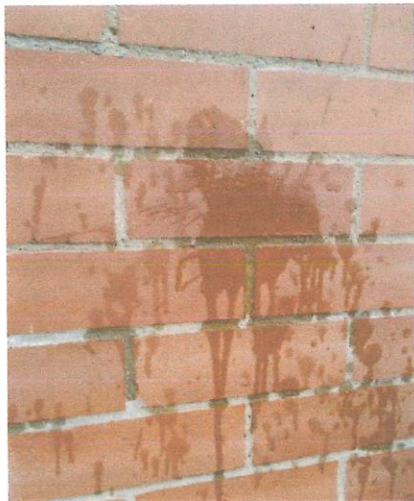
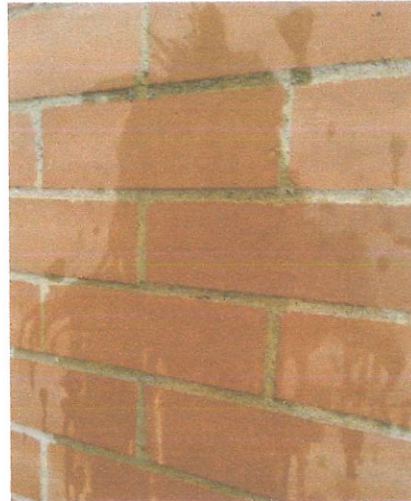
6. **Áreas Hidrofugadas.** Posible aplicación poco homogénea del hidrófugo o falta del mismo. Se observa que al aplicar agua sobre la superficie ésta es absorbida con mayor rapidez, tanto en el mortero de pega como en la pieza de ladrillo, adicional no se observó efecto perlado propio de las áreas hidrofugadas, durante la aplicación de la misma.

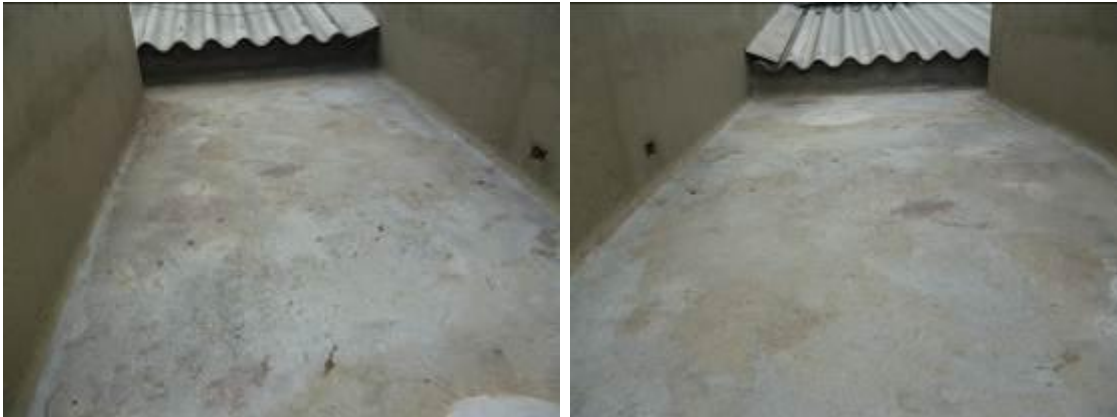
La superficie de la losa no tiene condiciones de afinado de superficie exigidas por el fabricante para garantizar su estabilidad.

Torre 1 costado occidental. La superficie de la placa no cumple con las condiciones mencionadas en las fichas técnicas del material para aplicar el material de la impermeabilización, debido a la alta rugosidad que genera aristas y hendiduras.

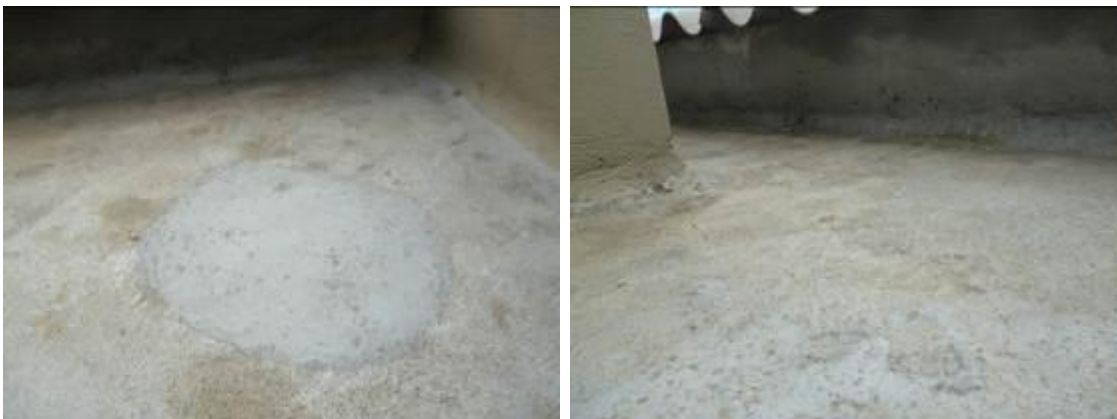
Detalle de reparación de filtraciones por punzonamiento de la impermeabilización debido a rugosidades y hendiduras

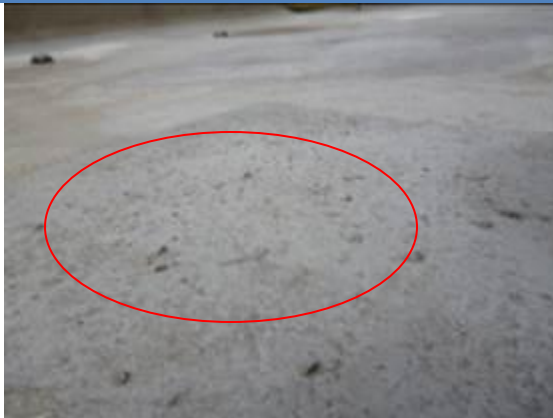
Placa plana sobre el costado oriental torre 1. Rugosidades muy prominentes que van a generar en el corto plazo fatiga del material y el consecuente rompimiento de la impemeabilización.

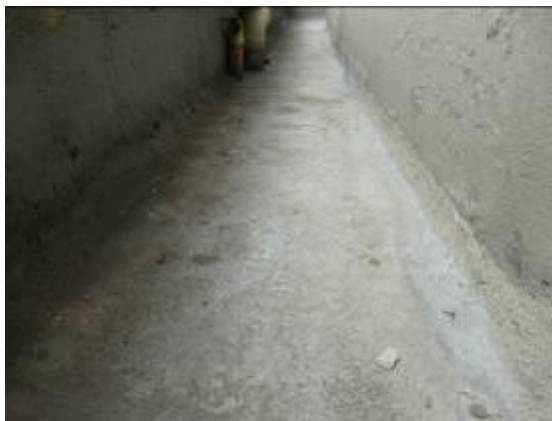
Cubierta junto al vacío occidente en la cubierta del costado sur. Se observa el deficiente estado de la superficie dispuesta para aplicar el impermeabilizante.

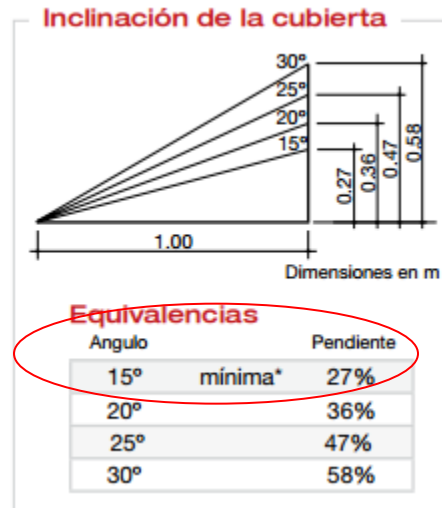
Por información de la documentación entregada por Amarilo se define como proveedor de la teja en fibrocemento referencia P1000 a la firma Eternit, por lo anterior las cubiertas en fibrocemento debe seguir las especificaciones técnicas de este proveedor. Sin embargo se verifica que la pendiente de cubierta en fibrocementos tiene una pendiente entre 13% y 14% de pendiente y la ficha técnica del material instalado pide una pendiente mínima de 27%.

Por lo anterior el constructor no cumple con los requisitos mínimos establecidos por el fabricante en cuanto a la pendiente de las cubiertas de fibrocemento de las torres 1,2 y 3 dado que la pendiente mínima para la teja según el fabricante es de 27%.

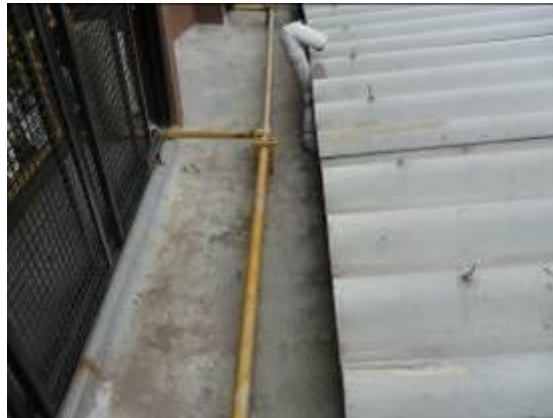
Frente a los medidores de gas. Se observan dos tejas curadas con epoxico por el personal del constructor.

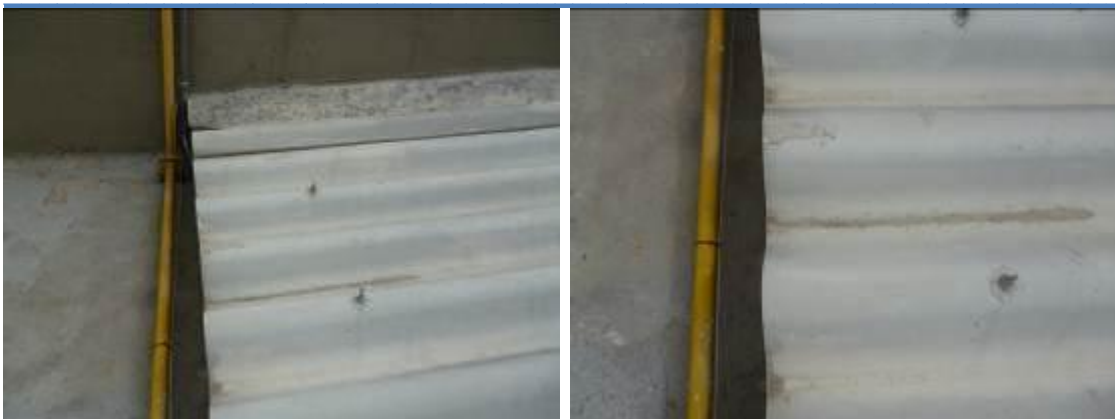
Costado sur torre 1. Tejas rotas y tejas que han sido objeto de reparaciones.

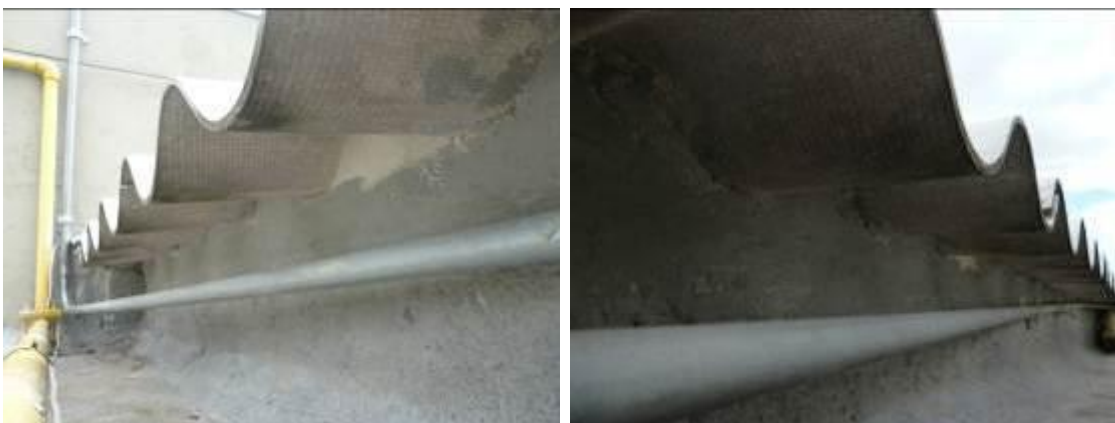
Apoyos de la teja son continuos y el pañete va del roblón a la canal.

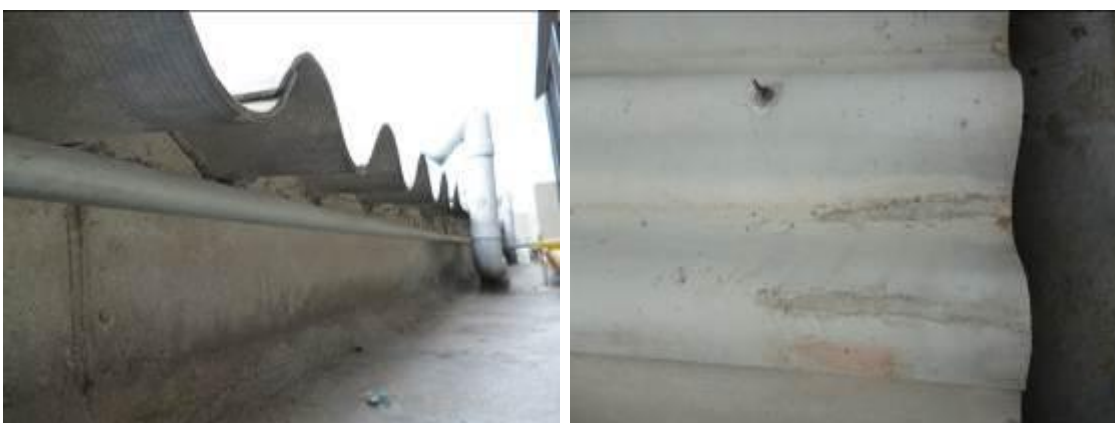
Teja rota frente a los medidores del gas por el costado sur. El apoyo en la cubierta deja de ser homogéneo frente al vacío.

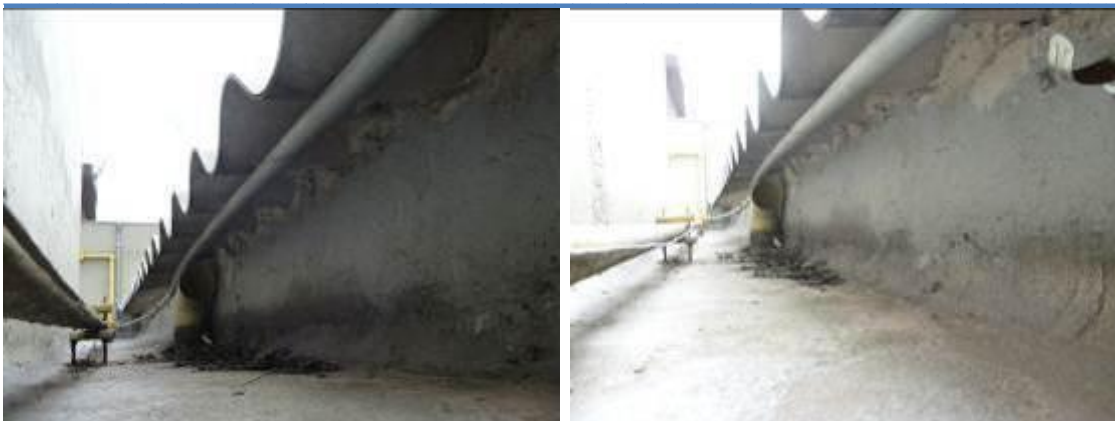
El apoyo de la cubierta no es homogéneo frente al vacío torre 1. Se observa como en este tramo no se lleva el acabado del muro hasta la teja y como la teja no se apoya de manera homogénea sobre este muro

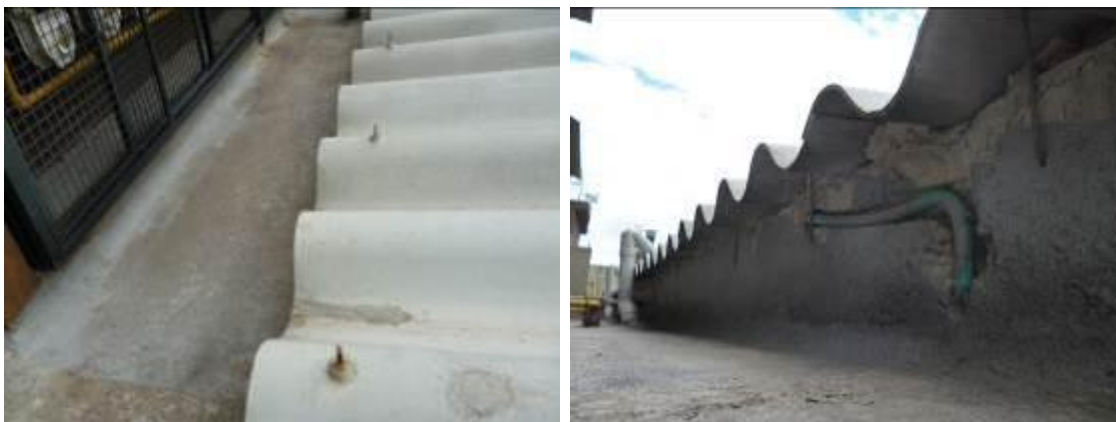
Teja fisurada frente a los medidores del gas por el costado occidental torre 1. El apoyo de la teja no es continuo. Adicionalmente se observa una perforación no sellada en el muro para instalar un tubo y probablemente está filtrando agua hacia el interior.

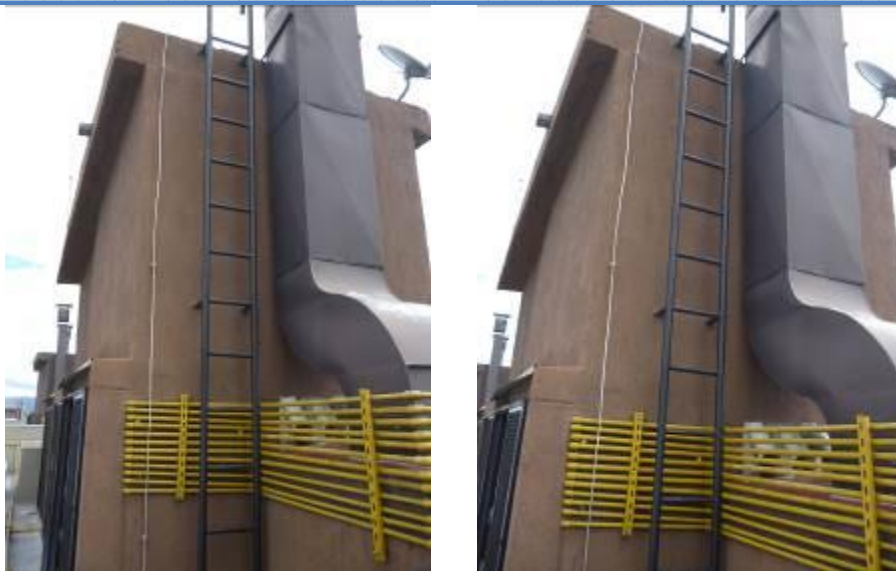
En las tres torres el acceso a las cubiertas se hace mediante estas escaleras. Para este acceso se debe cumplir con lo establecido en la resolución 1209 de Trabajo seguro en alturas para lo cual se debe instalar una línea de vida vertical con las características allí establecidas.

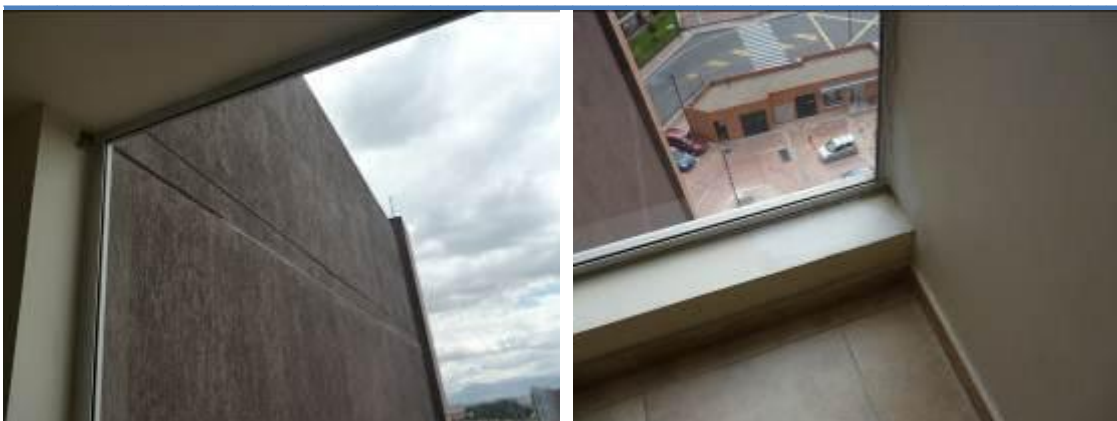
Ventanas sin gotero que permiten la filtración de agua al interior de la torre 3

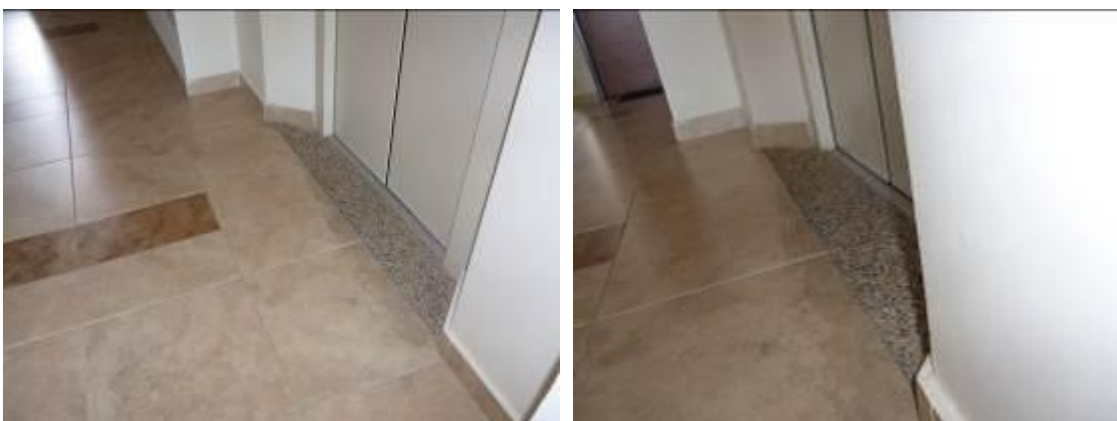
Piso quemado por ácido frente al ascensor piso 10

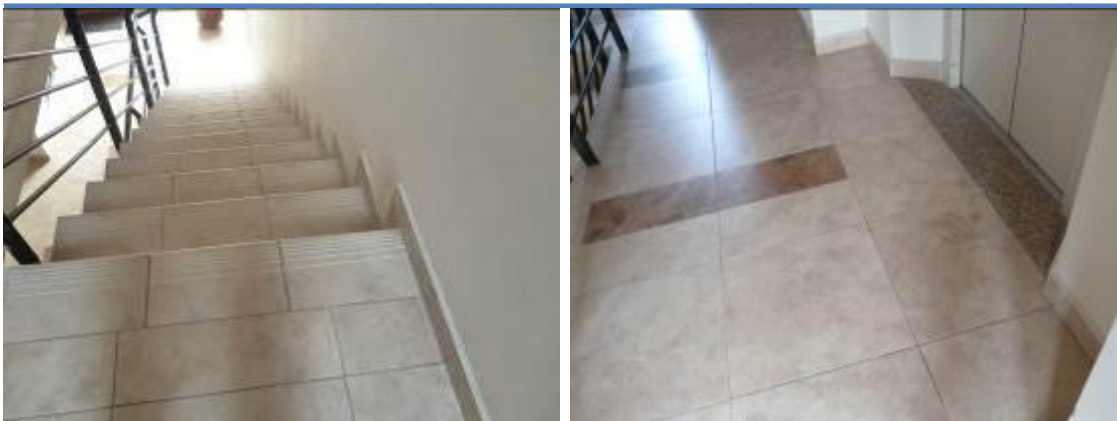
Piso 3 torre 3 corredor de acceso a apartamentos y escalera afectado por ácido.

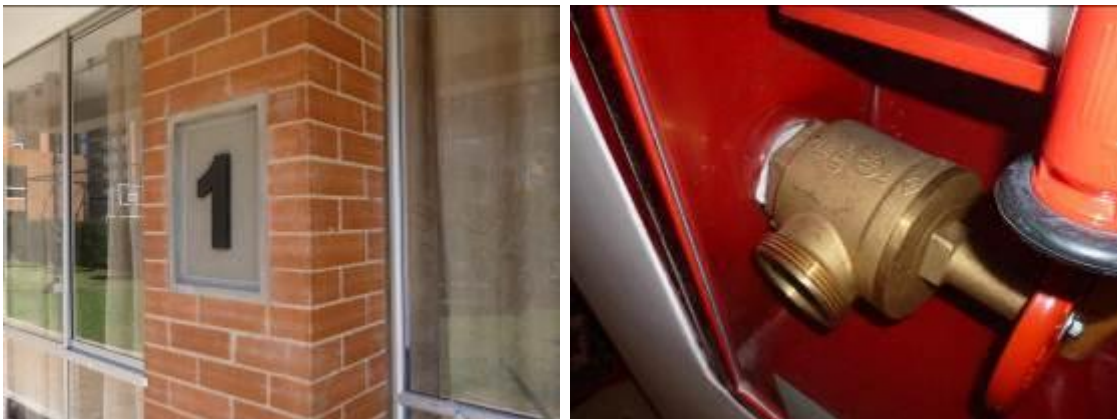
Torre 1. Se observa que las mangueras y las válvulas de 2 ½" para conexión de bomberos cumplen con lo establecido en la NTC 169 son las únicas que cumplen con la norma NTC 1669 en cuanto a que son listadas, tienen certificación UL y aprobación FM.

A diferencia de la torre 1, las torres 2 y 3 no cumplen con la NTC 1669 ya que en los gabinetes se observa que las válvulas no cumplen con la obligación de ser listadas. El constructor debe presentar las certificaciones en donde se haga constancia de que todas las conexiones, estos es, tuberías, accesorios y mangueras son listadas, entendiéndose por listado que estén incluidos en una lista de una entidad competente dedicada a la evaluación e inspección periódica de estos elementos.

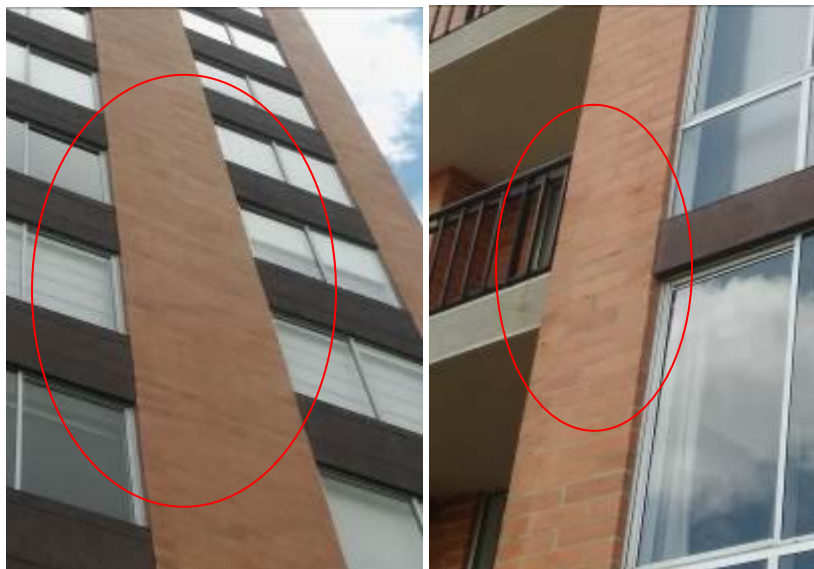
Detalle de meteorización acelerada con delaminación de ladrillo en la fachada posterior costado norte de la torre 1

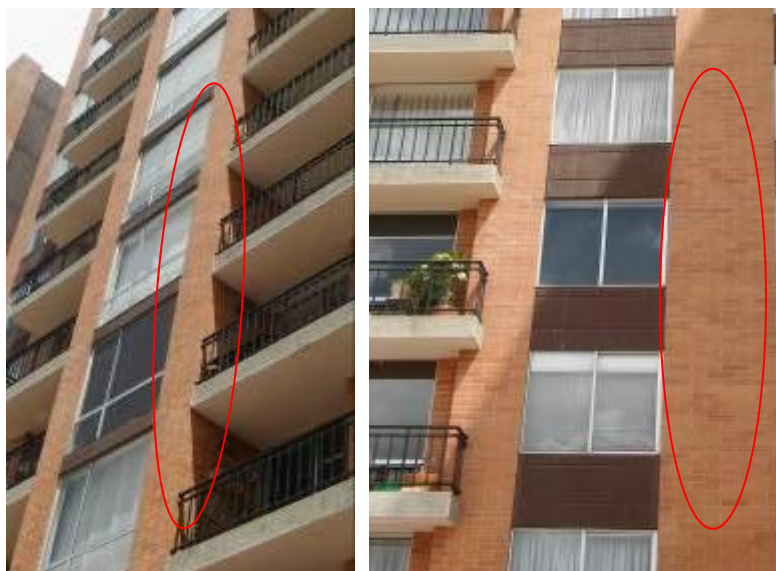
Meteorización acelerada y delaminación del ladrillo en la fachada principal de la torre 2.

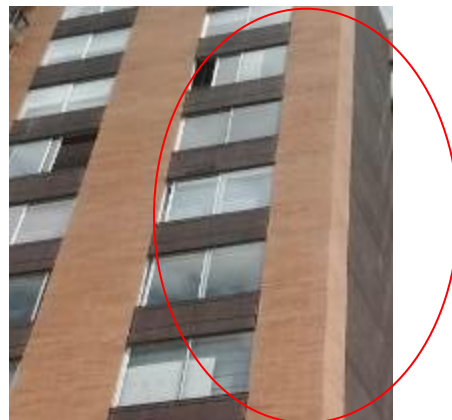
La fachada posterior de la torre 2 se encuentra afectada por meteorización acelerada y media en el área de muro de remate de cubierta y esquinas de fachada como se evidencia en las fotografías.

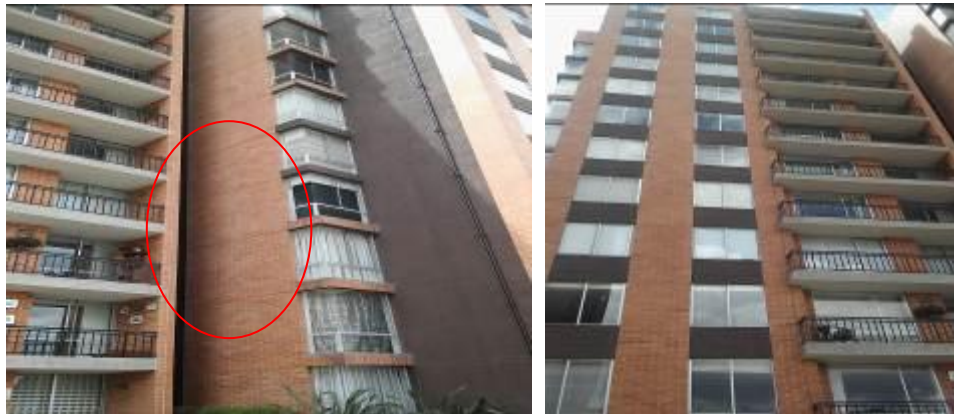
Afectación del ladrillo de fachada posterior torre 3 por meteorización acelerada, media y lenta por ácido remanente.

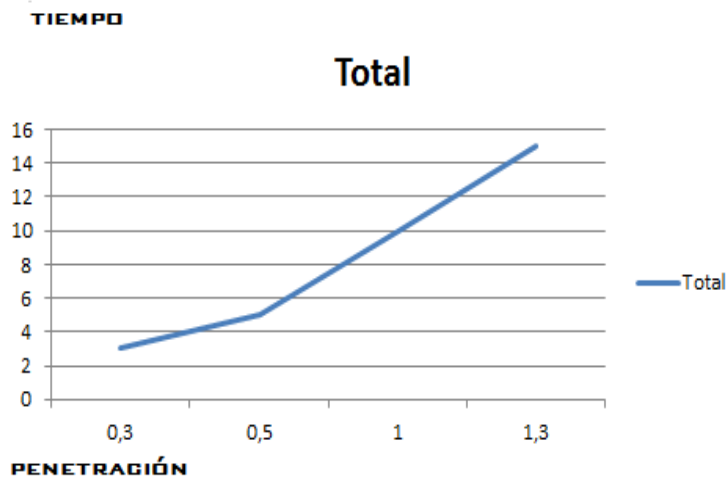
**Muestra en ladrillo**

**Mediana permeabilidad**

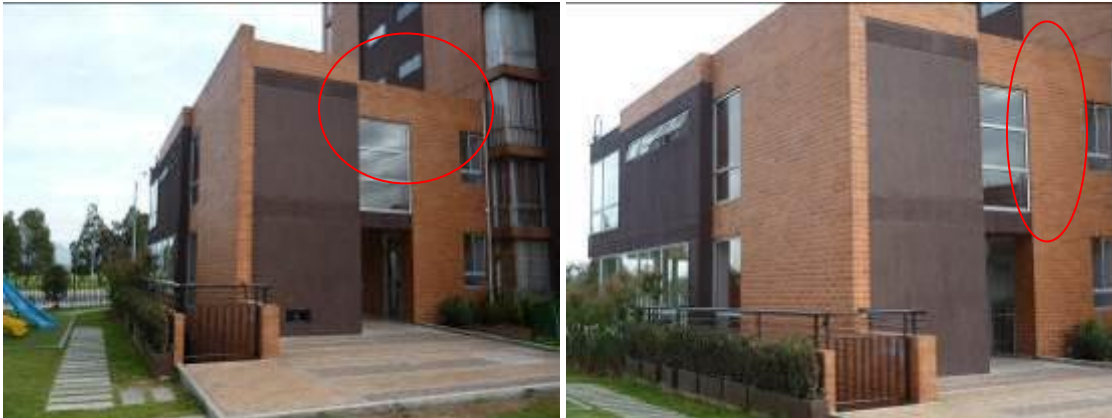
### FACHADA PRINCIPAL SALON COMUNAL

Se evidencia meteorización baja y media en el ladrillo de la fachada principal que con el tiempo va laminando las piezas de ladrillo por ácido remanente.

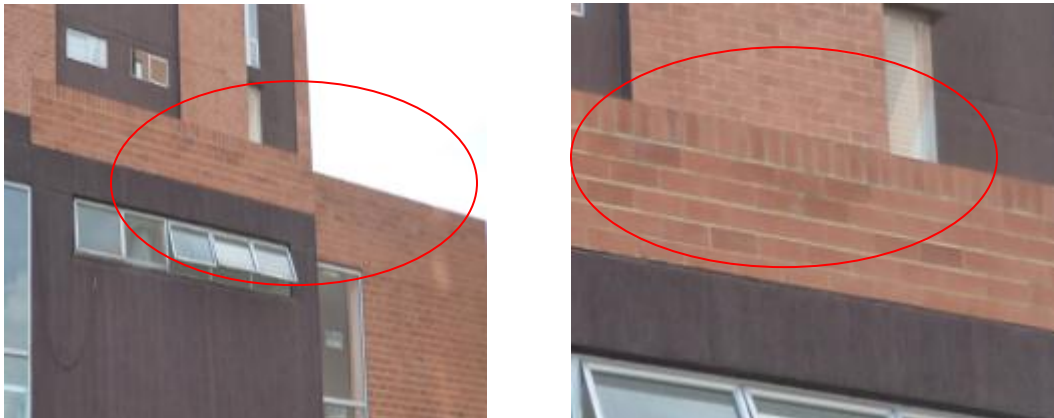
### FACHADA LATERAL SALÓN COMUNAL

Meteorización acelerada en el muro de remate de cubierta

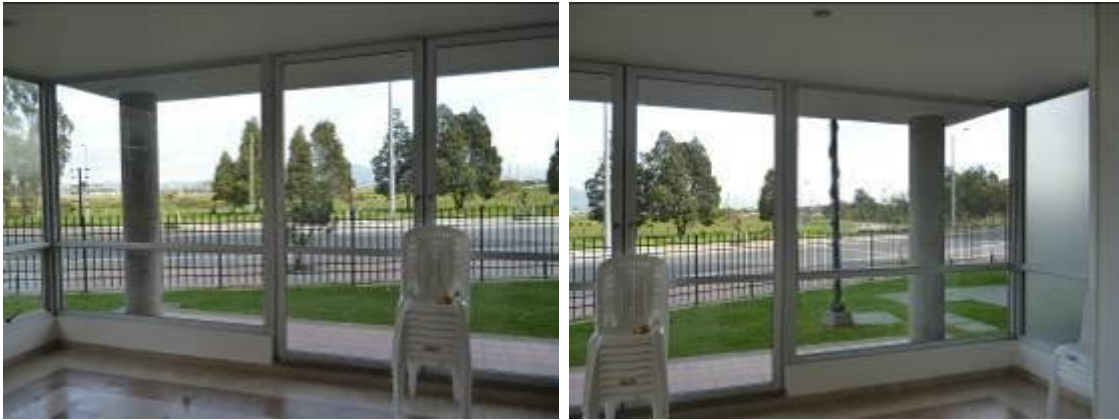
#### PRIMER NIVEL SALON SOCIAL

En el numeral K.4.3.2 se determina que se deben utilizar vidrios laminados o templados cuando como en el caso de estas fachadas, existe peligro de causar heridas en caso de rotura y están expuestos a esfuerzos mecánicos. EL constructor debe suministrar especificaciones técnicas de los vidrios exteriores usados en las fachadas del edificio de equipamiento comunal.

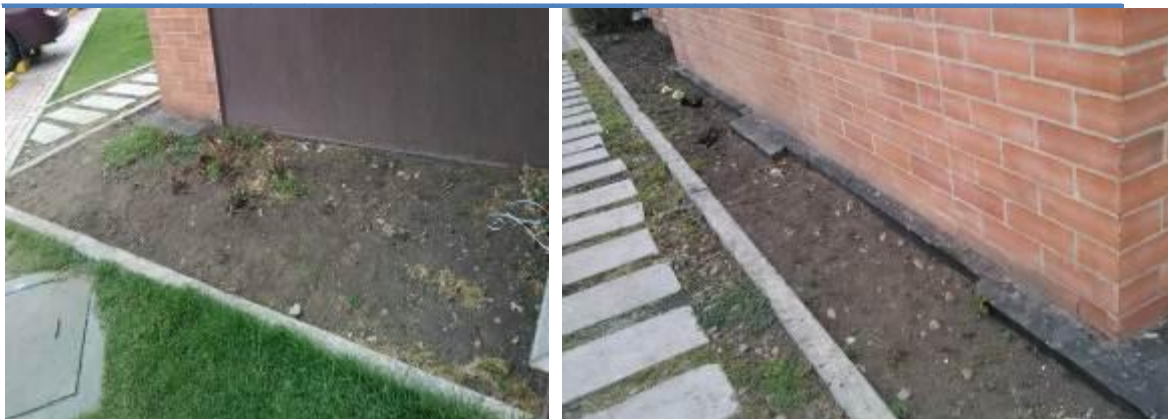
Por otra parte, las jardineras adyacentes a las fachadas principales no tienen ubicados los desagües. Las aguas lluvias y de riego arrastran suelo orgánico a las rejillas por lo cual deben ser objeto de mantenimiento constante lo cual no es posible debido a que no se encuentra señalización de ubicación de los desagües.

Jardineras ubicadas junto a las torres sin desagües ni filtros

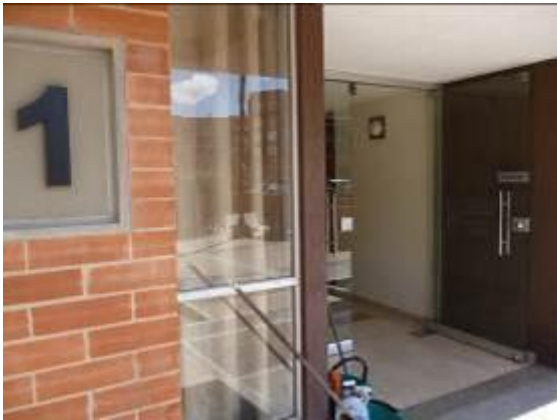
Las puertas de acceso a las torres se fabricaron en vidrio transparente sin ningún tipo de señalización. De acuerdo a la norma NTC 4960 en el numeral 3.7 sobre señalización de puertas determina que: *“... para facilitar la identificación de las puertas a las personas con discapacidad visual, se debe pintar el marco y la hoja de la puerta de la puerta con colores contrastantes con la pared adjunta.*

Puerta de acceso a la torre 1 sin señalización

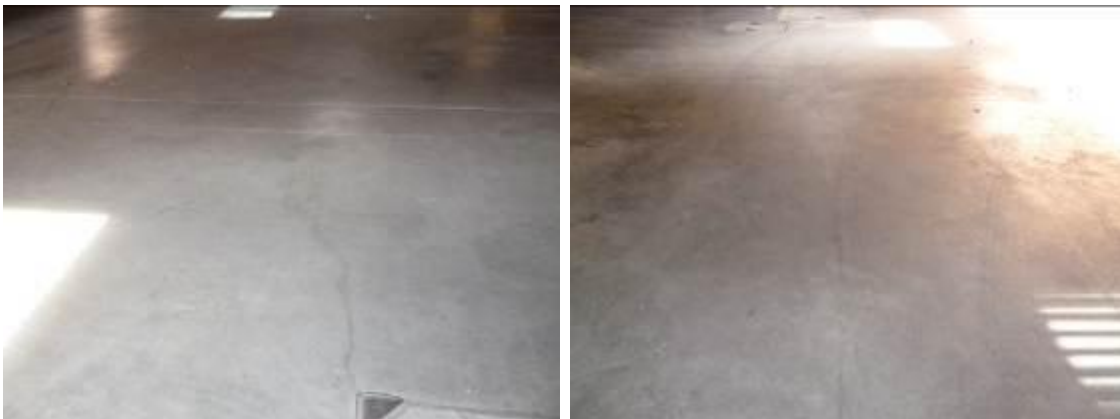
Corredor vial ubicado frente a la rampa de acceso al parqueadero.

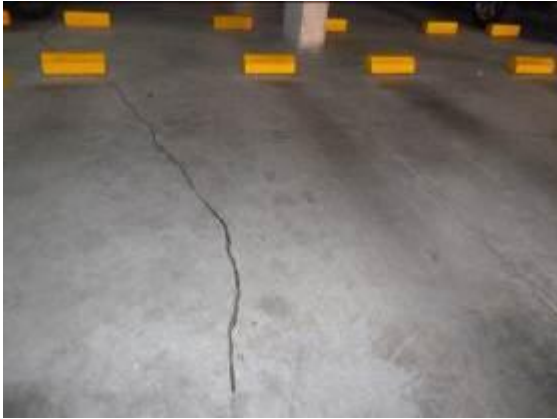
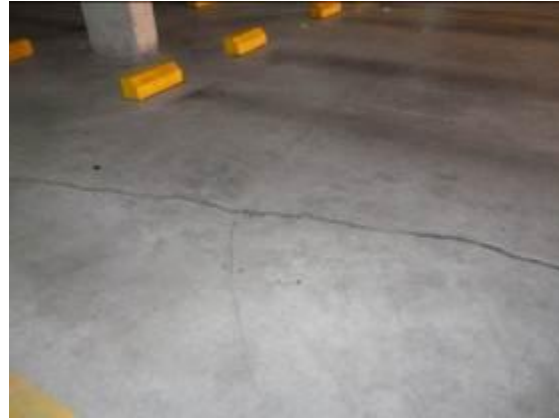
Fisuras existentes junto al parqueadero 73

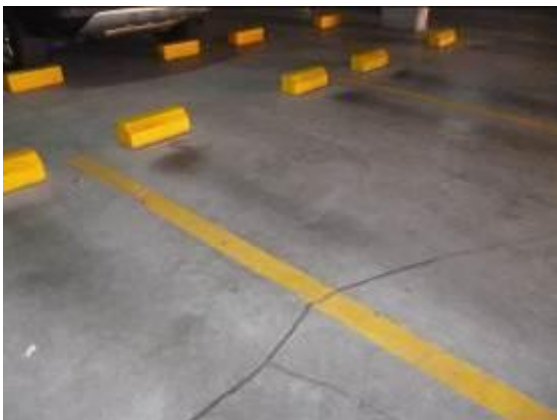
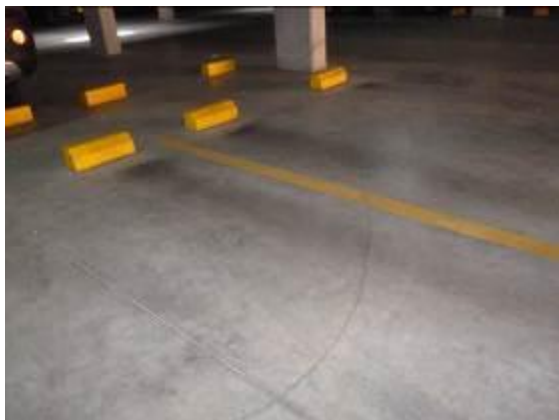
Fisuras en los parqueaderos 75 y 76

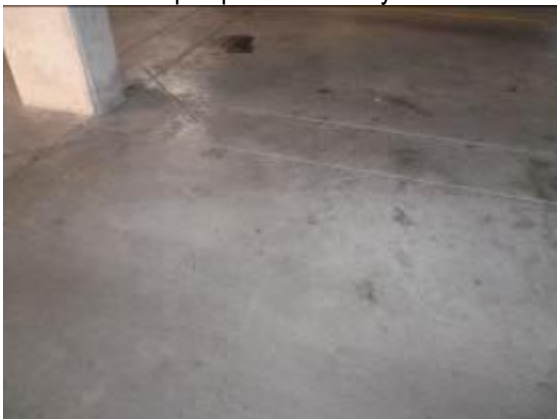
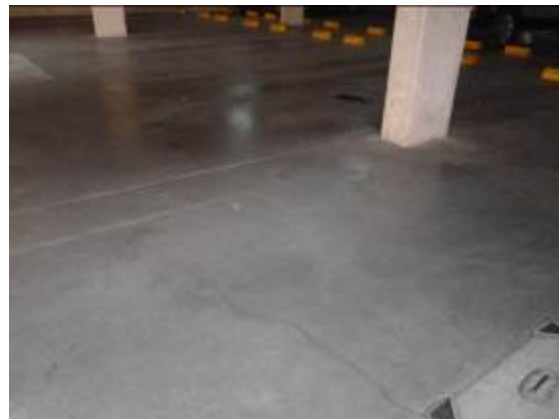
Fisuras existentes adyacentes al parqueadero 117

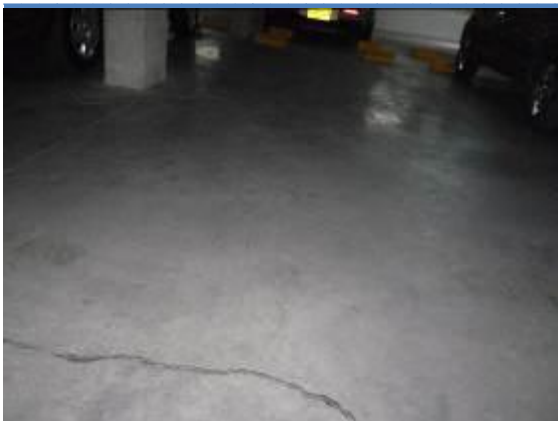
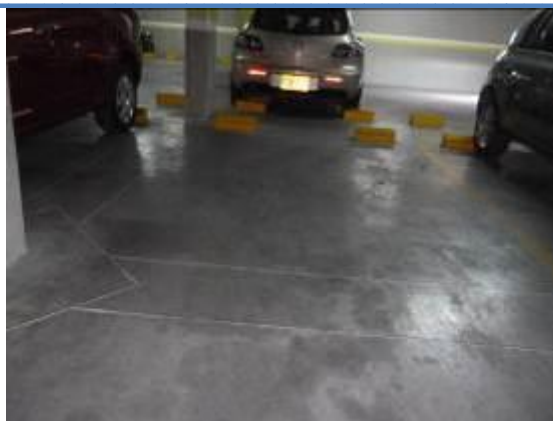
Fisuras existentes junto al parqueaderos 109 donde se evidencia que las fisuras fueron tratadas, sin embargo estas alargaron su longitud y ancho.

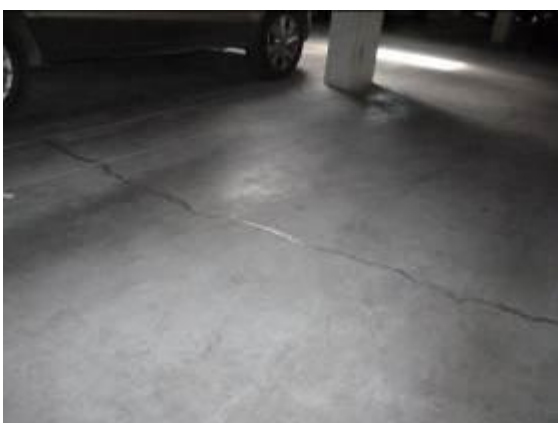
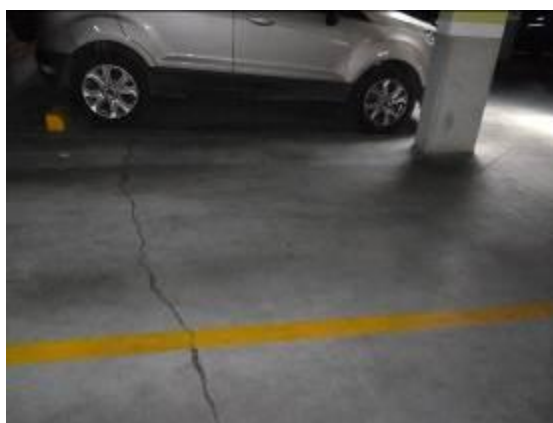
Parqueadero 111

Una característica común de estas fisuras es que en la mayoría de los casos, se irradian a partir de las columnas, lo cual se debe al punzonamiento de la columna sobre la losa durante asentamientos.

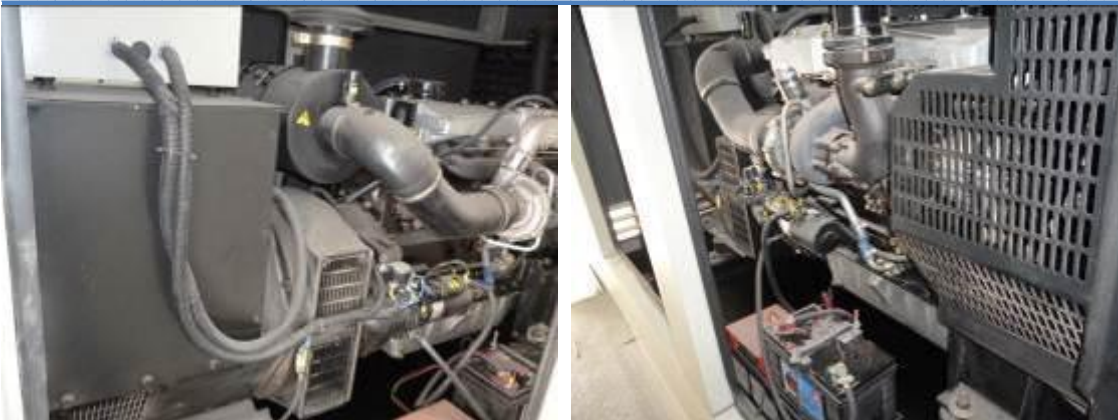
Interior de planta eléctrica con mucho polvo

Dentro de los protocolos de mantenimiento de equipos como el de la planta eléctrica, se debe tener especial cuidado con evitar la acumulación de polvo y revisar si se presentan acumulaciones de combustible o lubricantes lo que significarían derrames irregulares. En este caso, el polvo acumulado puede aislar los sistemas eléctricos y electrónicos evitando su entrada en funcionamiento en caso de corte de energía de las redes externas. La sugerencia para la copropiedad es revisar a fondo los protocolos de mantenimiento de estos equipos.

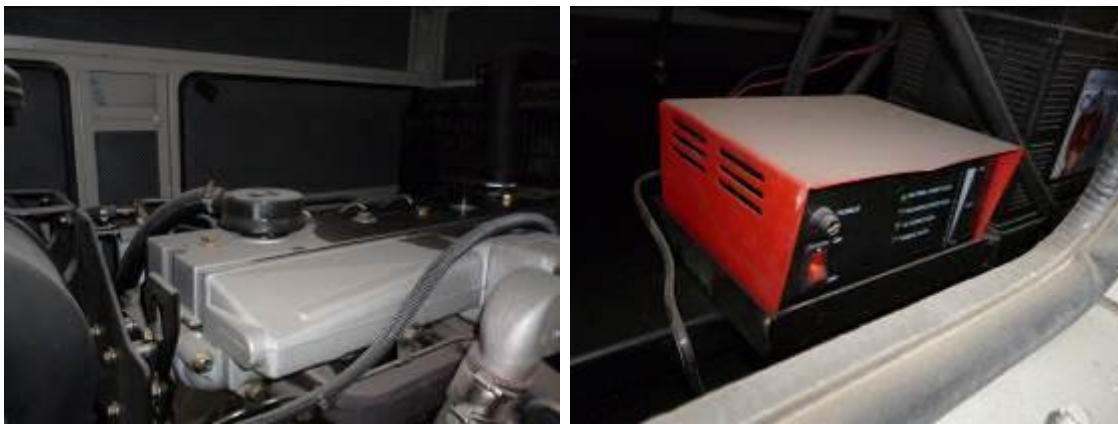
Polvo en el interior de la planta de generación eléctrica.

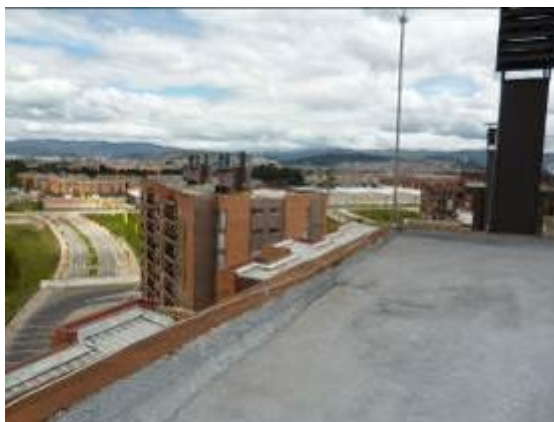
Sistema de pararrayos en cubierta de ascensores. Los ductos de evacuación de gases de los calentadores a gas no están aterrizados.
