Asunto: Contrato de Obra Civil No. CO-013069, suscrito el 21 de noviembre de 2013

## REGISTRO FOTOGRAFICO DEL INMUEBLE

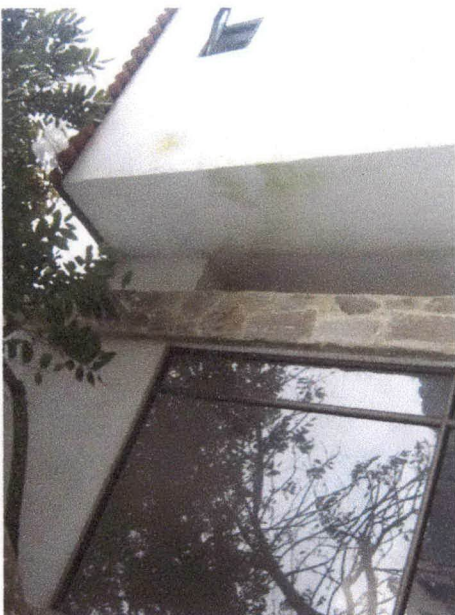
fachada posterior antes del arreglo

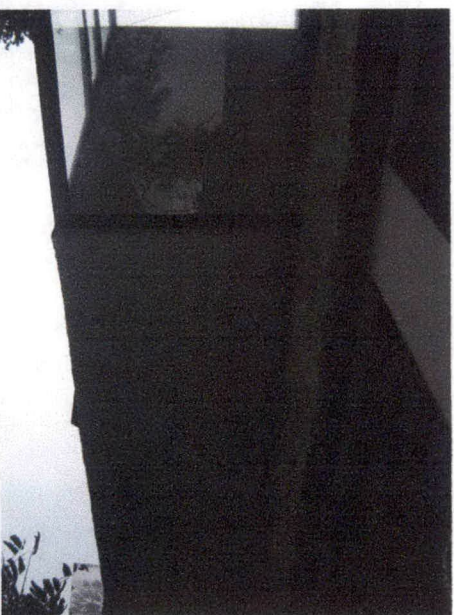
fachada posterior Des pues del arreglo

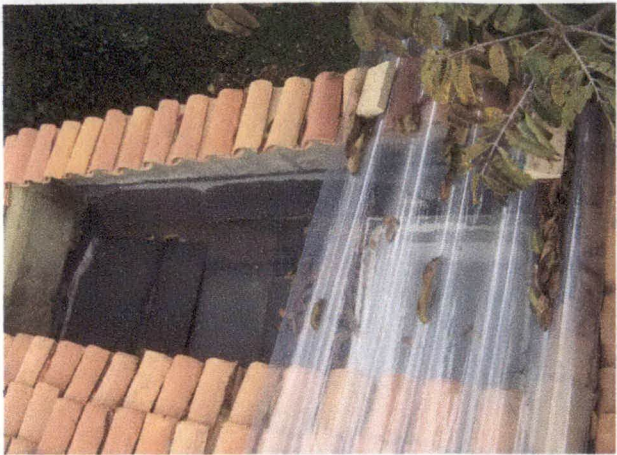
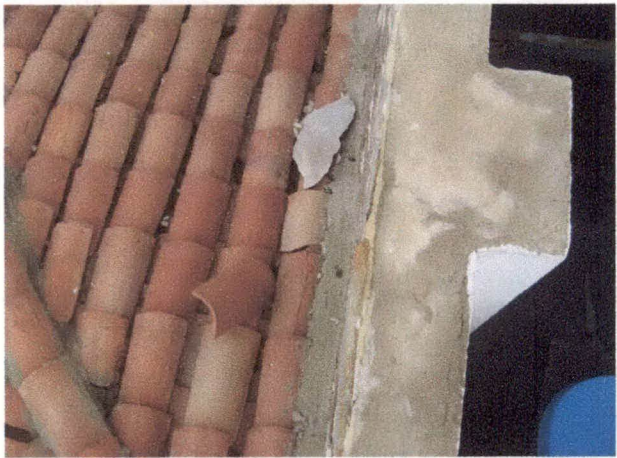
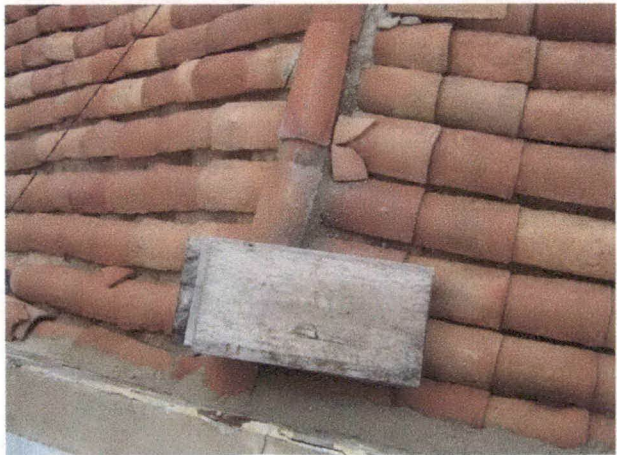
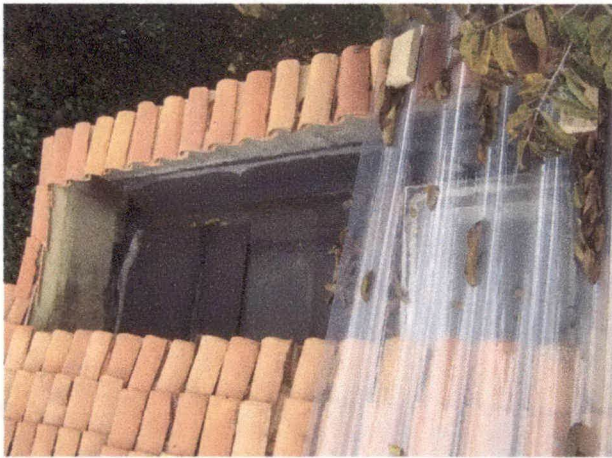
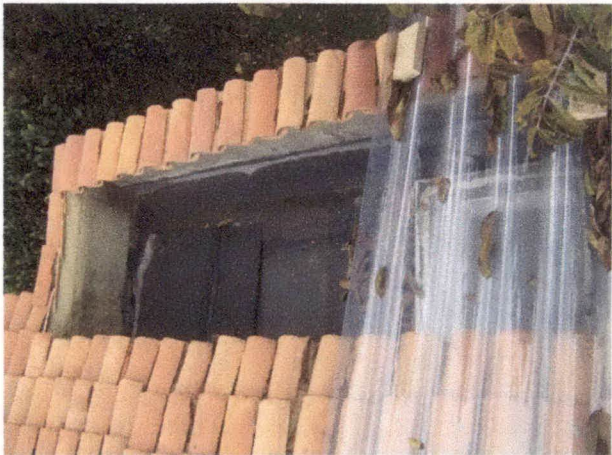
Tanque de agua y cubierta de baño 2  
después del arreglo

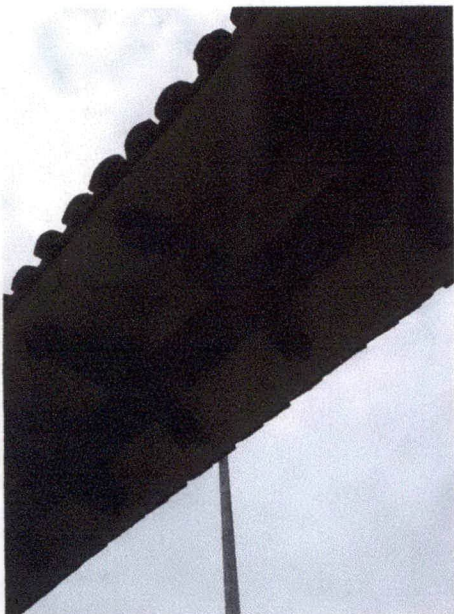
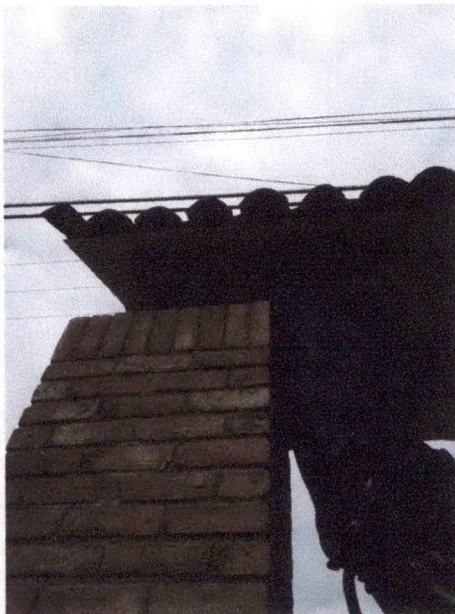
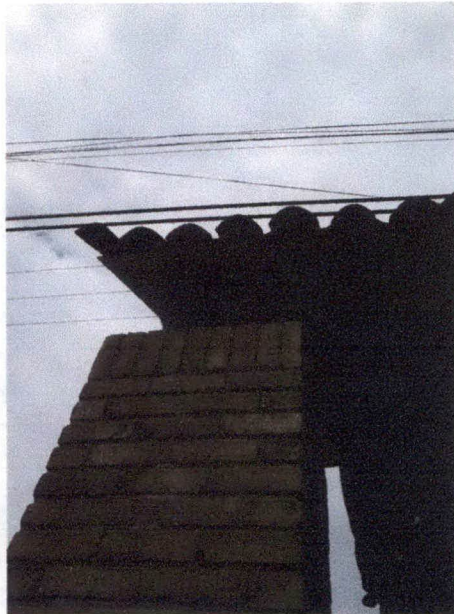
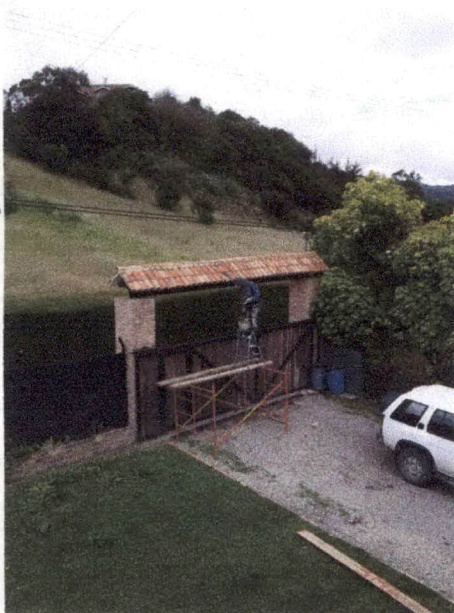
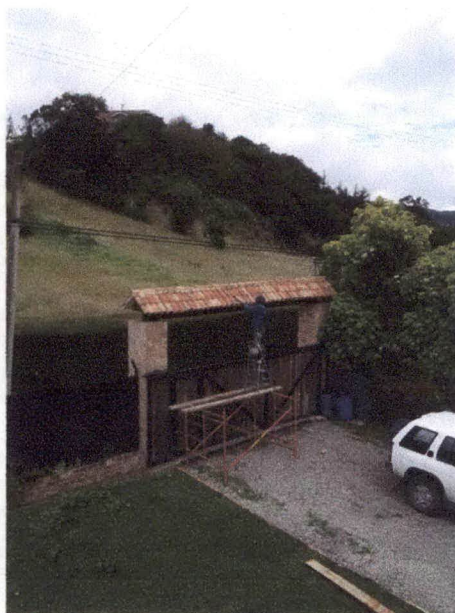
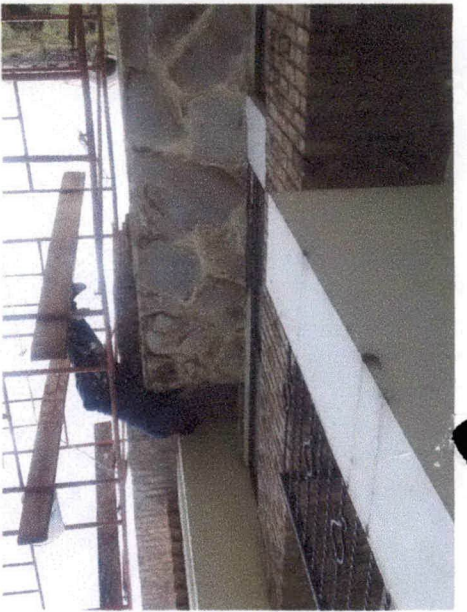
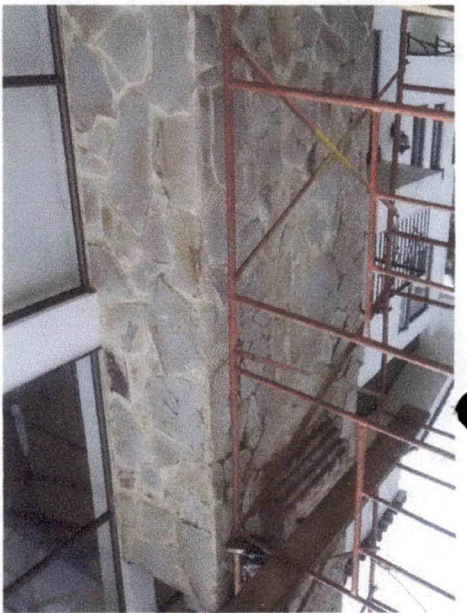
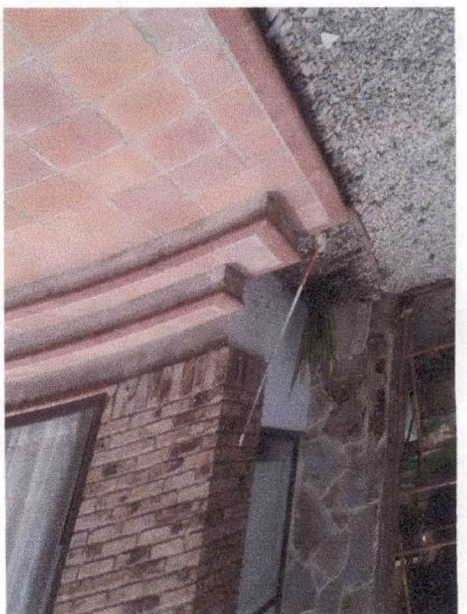
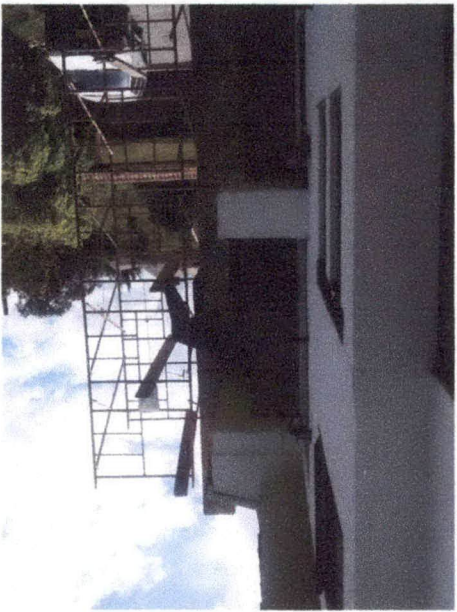
Chimeneas 4ro 2do.

| DAÑOS OCURRIDOS | <ol style="list-style-type: none"> <li>1. Filtración en volumen de chimenea que une primer nivel con segundo nivel</li> <li>2. Filtración en escalera generada desde punto de cubierta.</li> <li>3. Humedades internas en cuarto auxiliar de doble altura donde el baño desde su instalación genera eflorescencias y problemas de desagües. (segundo piso con afectación a primer nivel)</li> <li>4. Problemas en instalaciones concentran malos olores en muebles arquitectónicos de puntos de servicio carpintería de baños.</li> <li>5. Griferías y puntos de servicio generan goteos 1 baño.</li> <li>6. Desprendimientos de material de fachada por ausencia de dosificación de pega y acabado rustico.</li> <li>7. Eflorescencias en fachada posterior del inmueble producto de los desagües de aguas</li> </ol> |

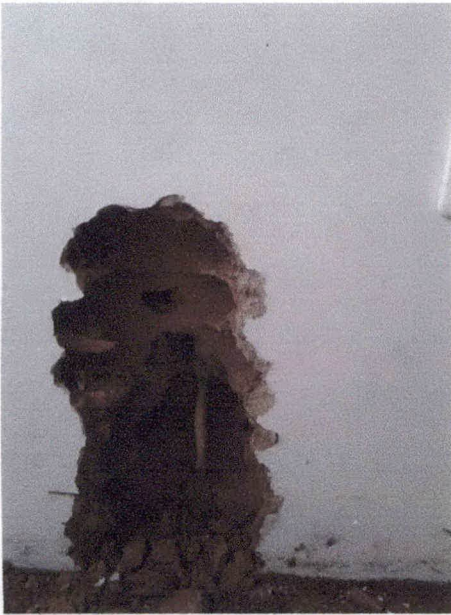
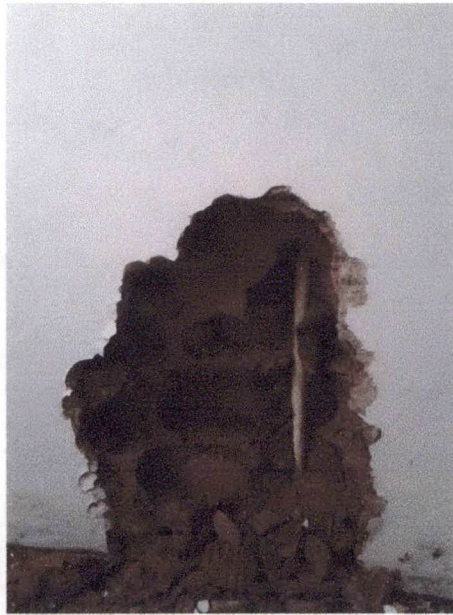
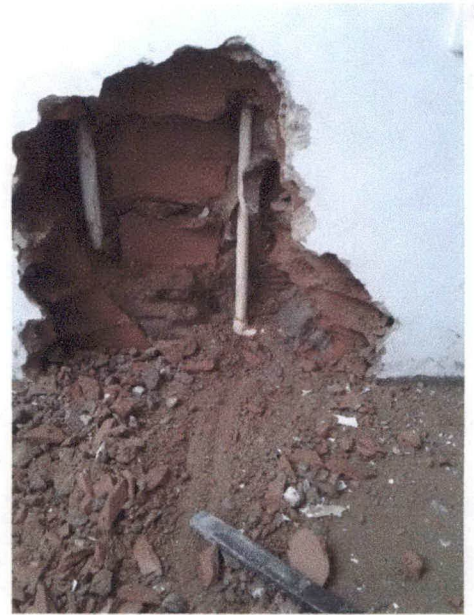
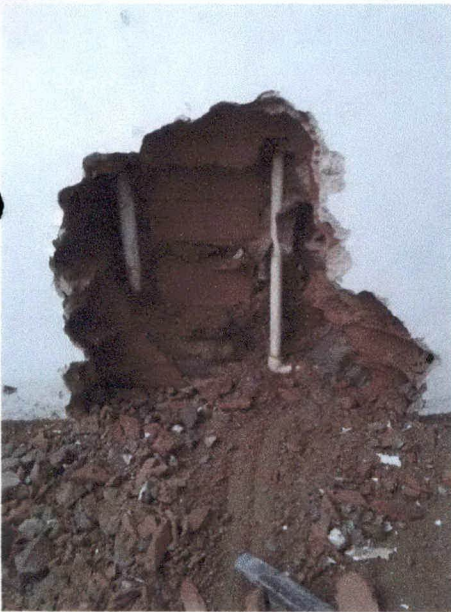
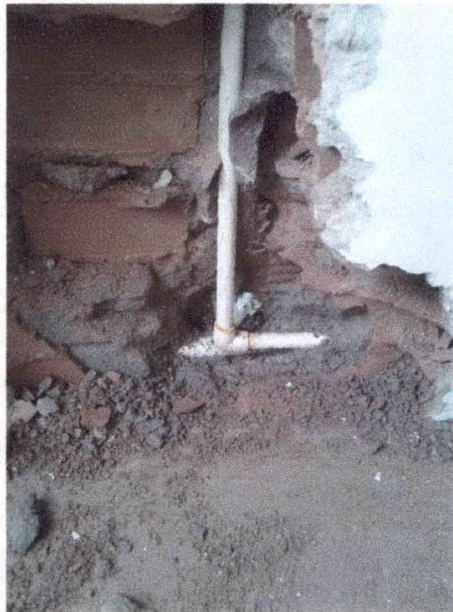
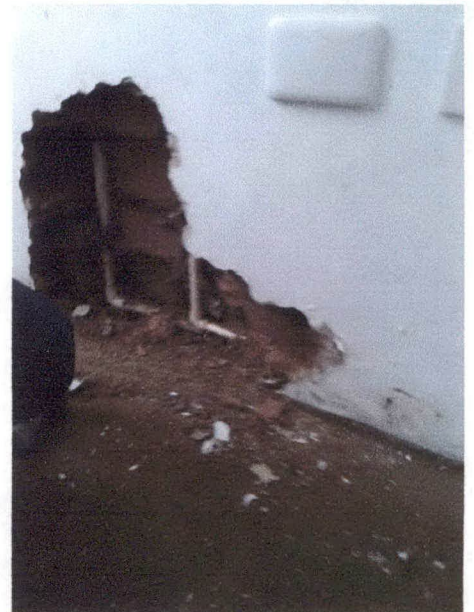
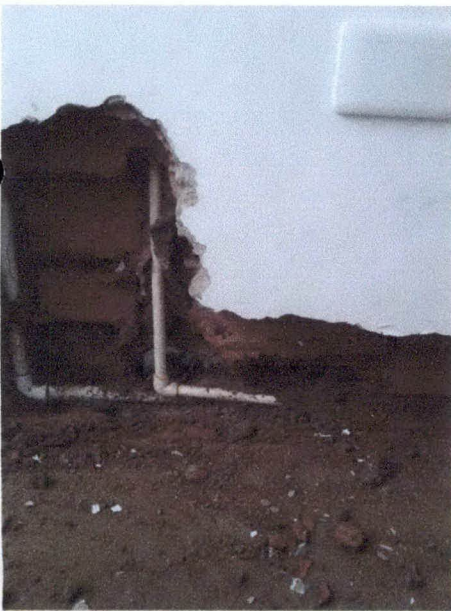
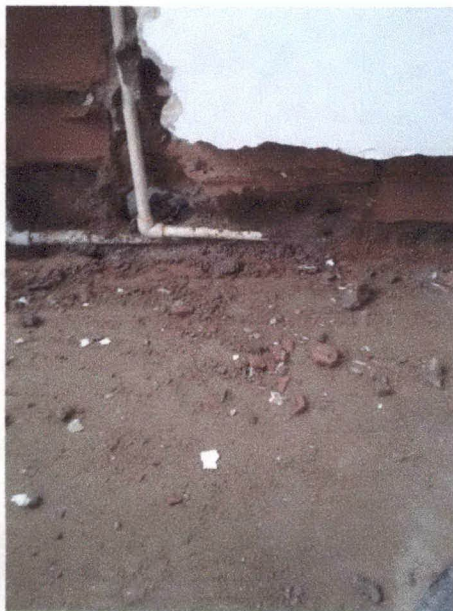
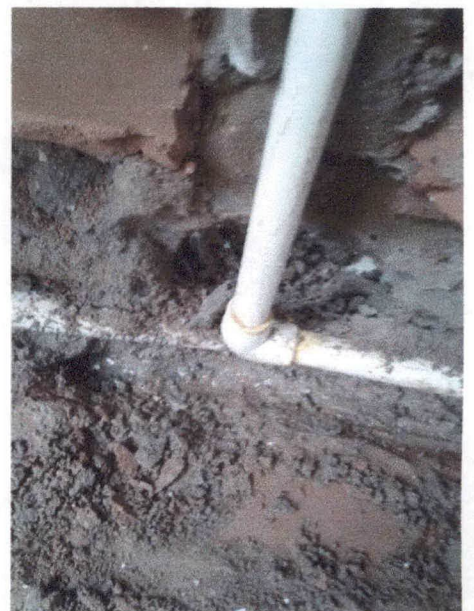
PISOS cuartos 2 4 3 Cuarto 2

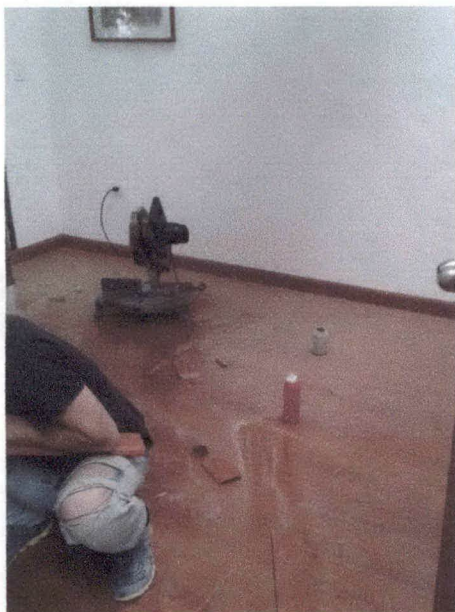
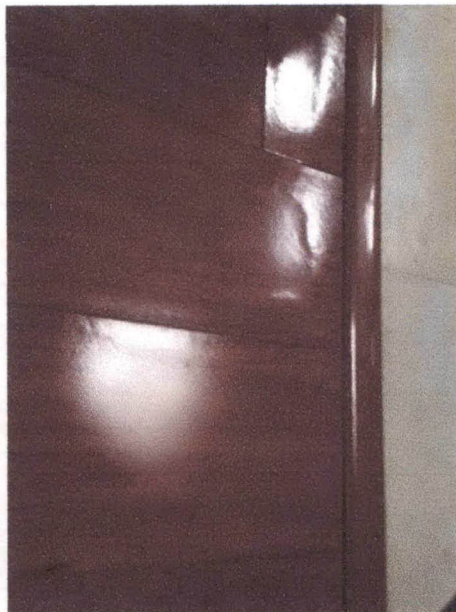
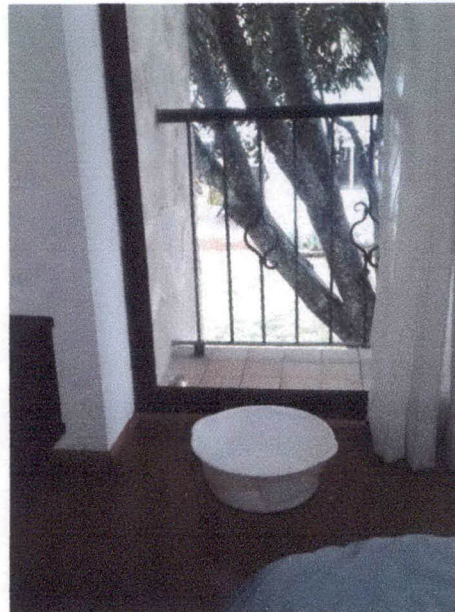
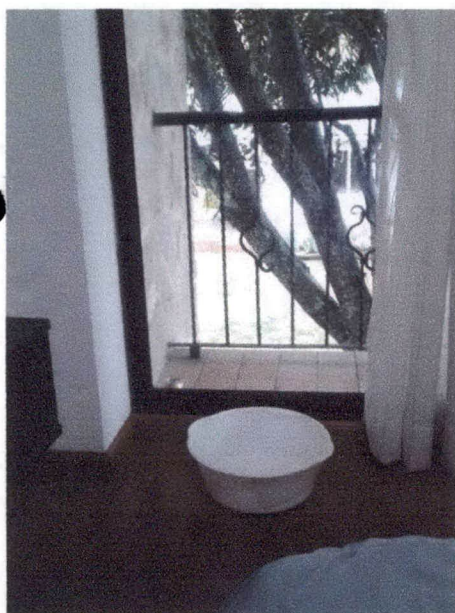
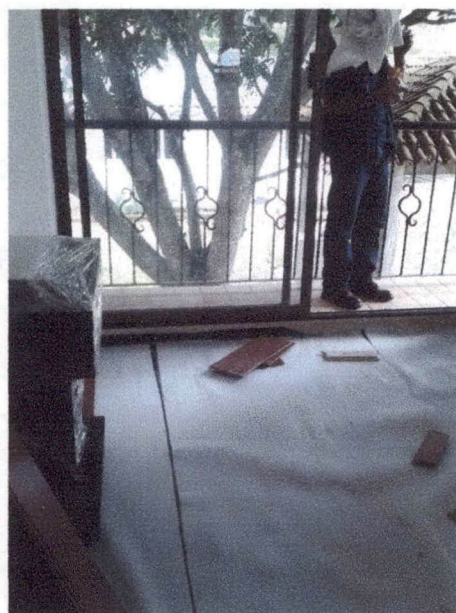
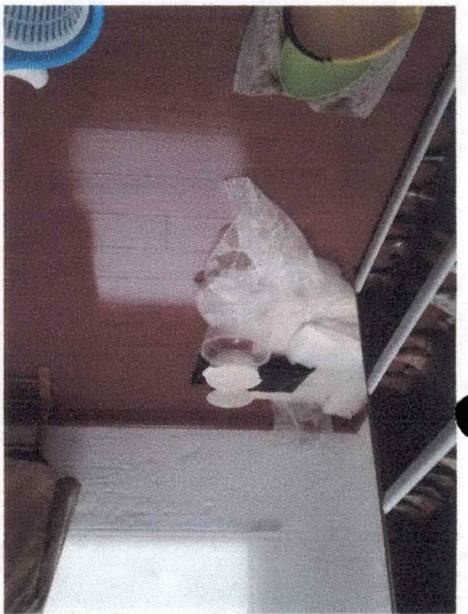
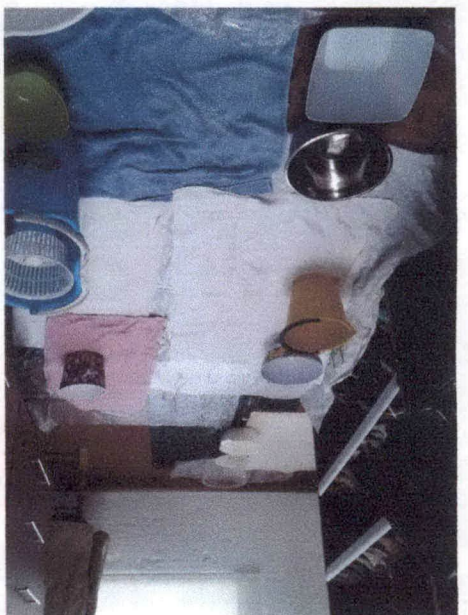
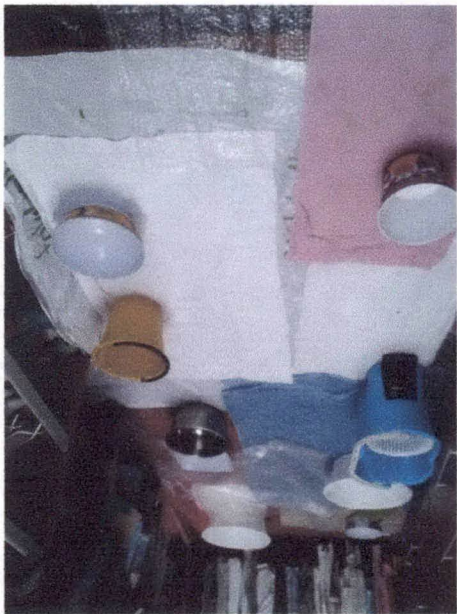
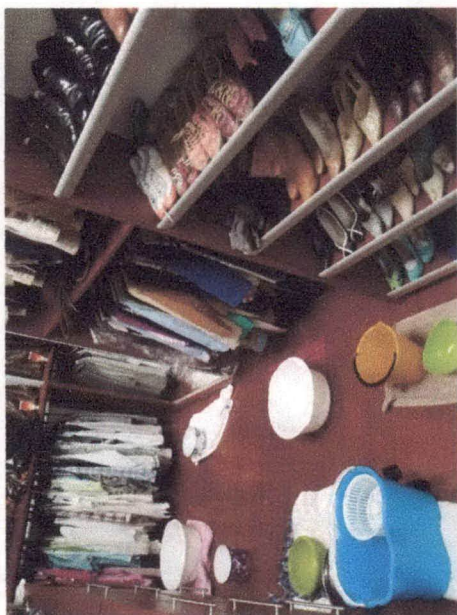
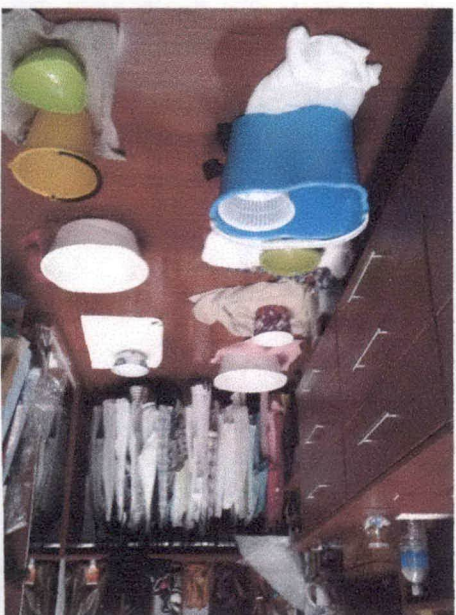
Pisos cuartos 2 y 3 vestier potolias

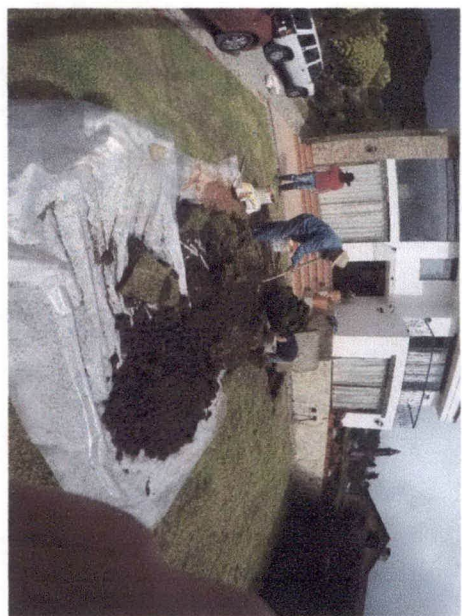
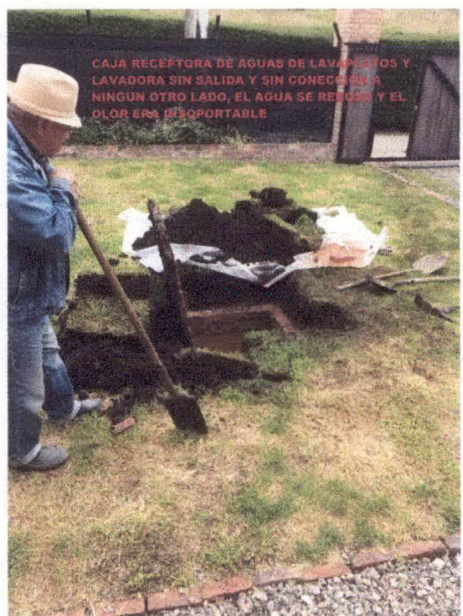
CAJA RECEPTORA DE AGUAS LAVA PLATOS Y LAVADORA SIN SALIDA Y SIN CONEXION A NINGUN OTRO LADO, EL AGUA SE REBOSO Y LOS OLORES ERAN INSOPORTABLES.

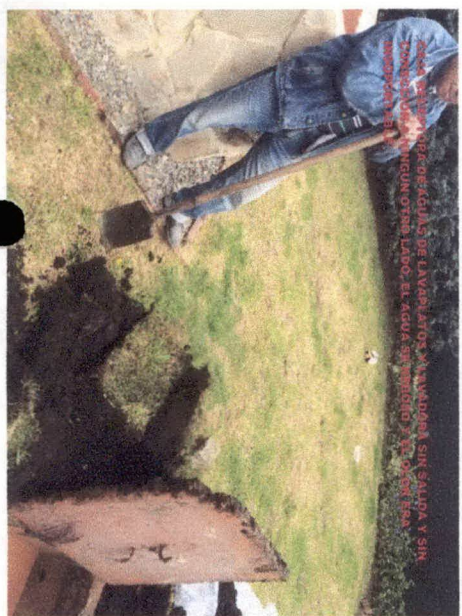
CAJA RECEPTORA DE AGUAS DE LAVAPLATOS Y LAVADORA SIN SALIDA Y SIN CONEXION A NINGUN OTRO LADO, EL AGUA SE REBOSO Y EL OLOR ERA INSOPORTABLE

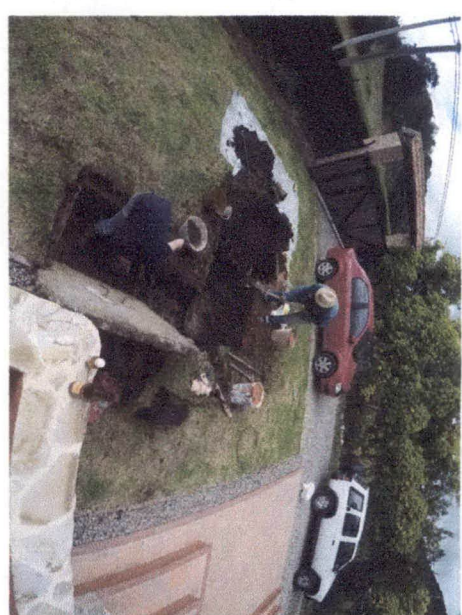
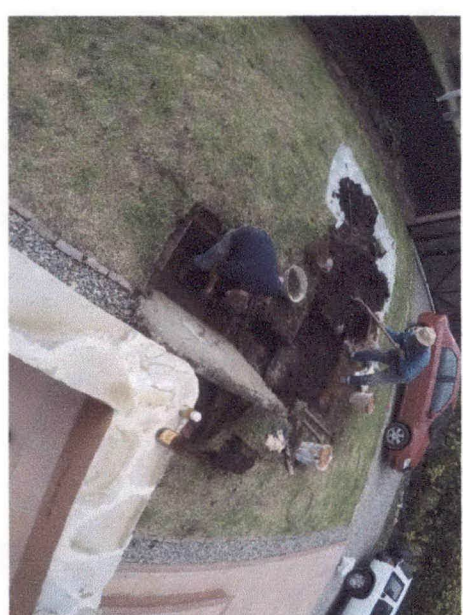
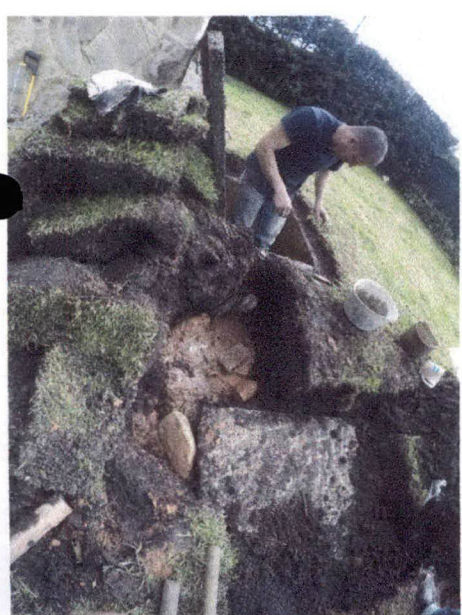
CAJA RECEPTORA DE AGUAS DE LAVAPLATOS Y LAVADORA SIN SALIDA Y SIN CONEXION A NINGUN OTRO LADO, EL AGUA SE REBOSO Y EL OLOR ERA INSOPORTABLE

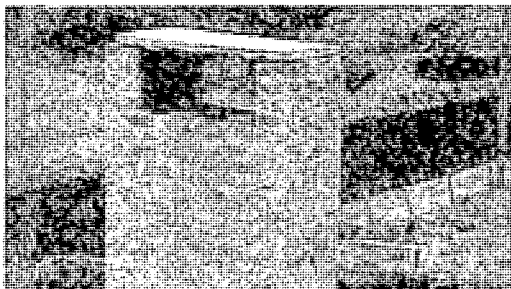
**Estado Actual**

En el análisis encontrado bajo el diseño arquitectónico es claro encontrar que la cubierta del volumen no cuenta con el diseño simétrico a la luz de un buen empate entre la mampostería y la placa de concreto esto a su vez puede generar comúnmente filtración por agentes climáticos como la lluvia, producto de ello la erosión la deformación del acabado rápidamente el inmueble desde su construcción no supera los dos años y por ende puede ser más grave su consecuencia.

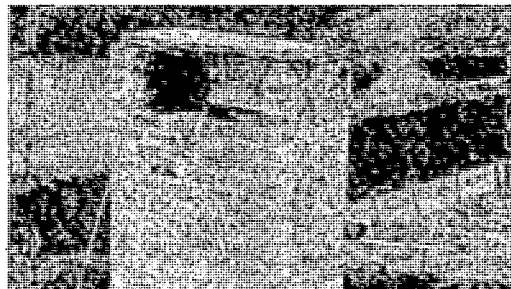
**Punto critico**

Desde su construcción no existe control de remate en el volumen ocasiona reacción de pintura en el interior

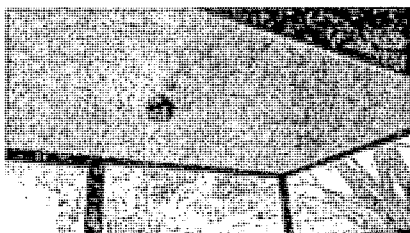
Se evidencia puntos sanitarios de desagüe con problemas de filtración la humedad es intermitente y radica en algún accesorio unido a la red descolgada donde una las cajas de inspección para valorar puntos a reparar es necesario la exploración ya que desde diseño no se logra identificar punto exacto del problema sin embargo es claro que su problema radica no en tubería rota si no en problema de accesorio de red hidrosanitaria.

Garantía de instalación en red sanitaria causa filtración en aumento

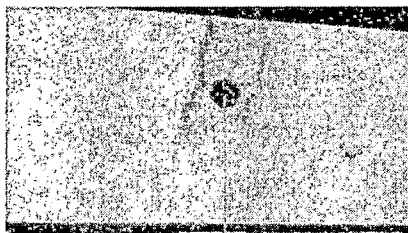
Evidencia de Revestimiento Afectado primer piso zona de espacimiento

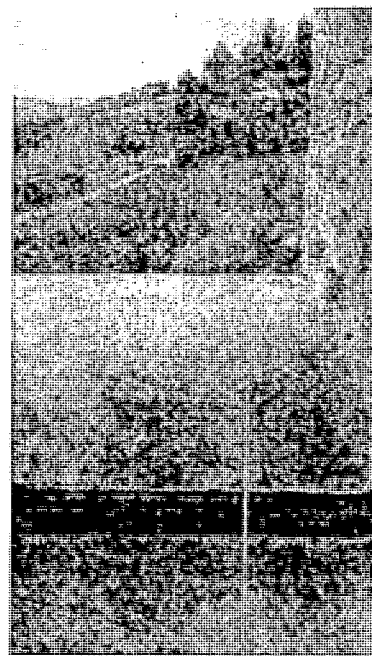
## 6 DESPRENDIMIENTOS DE MATERIAL DE FACHADA POR AUSENCIA DE DOSIFICACIÓN DE PEGA Y ACABADO RUSTICO.

Pega sin tratamiento de pega es superficial - desprendimientos

Mortero de aplicación con baja resistencia.

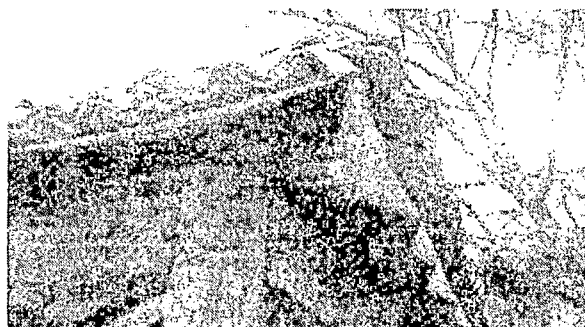
10. Problemas de terraza por niveles hacia la vivienda y adicional problemas de sellos en juntas de piezas de acabado.

Quiosco con problemas de filtración por material de estructura y soporte de carga.
