**PROCESO ORDINARIO DE MAYOR CUANTÍA DE CONSTRUCTORA COLPATRIA
CONTRA LIBERTY SEGUROS S.A. RAD: 2022-094 Asunto: Contestación demanda,
llamado en garantía y formulación de excepciones**

REF: PROCESO ORDINARIO DE MAYOR CUANTÍA DE CONSTRUCTORA COLPATRIA CONTRA LIBERTY SEGUROS S.A.
RAD: 2022-094
Asunto: CONTESTACIÓN DEMANDA, LLAMADO EN GARANTÍA Y FORMULACIÓN DE EXCEPCIONES

REFERENCIA:	CONSTRUCCION CENTRO COMERCIAL PARQUE LA COLINA POR ADMINISTRACION DELEGADA.
ASUNTO:	CALIDAD DE LA OBRA / DAÑOS Y PERJUICIOS OCASIONADOS POR DEFECTUOSA CALIDAD

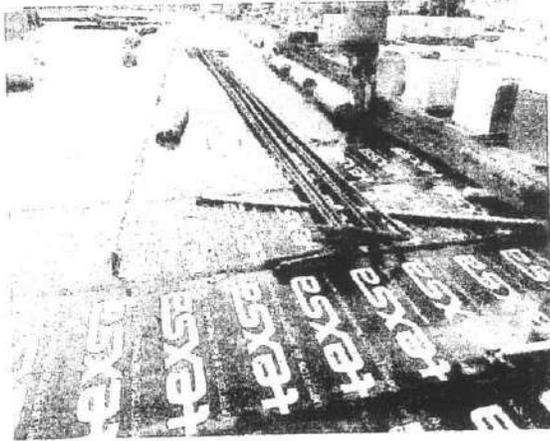
El contratista que está realizando la fundida de los bordillos perfora el manto en todo el perímetro, el área tiene 10.61 x 3.80 para poder colocar la formaleta correspondiente para este vaciado de concreto. Además colocan los parales sobre el manto generándole punzonamientos que afectan nuestro sistema de impermeabilización.

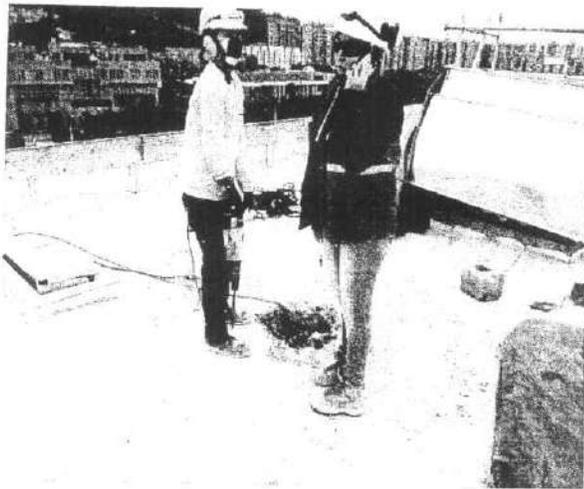
A lo anterior solicitamos que cuando se realicen este tipo de procedimiento se de aviso oportuno a IMPERMEABILIZADORA ATA para poder coordinar en conjunto las actividades concernientes al proceso y así evitar la pérdida total de la garantía inicialmente pactada.

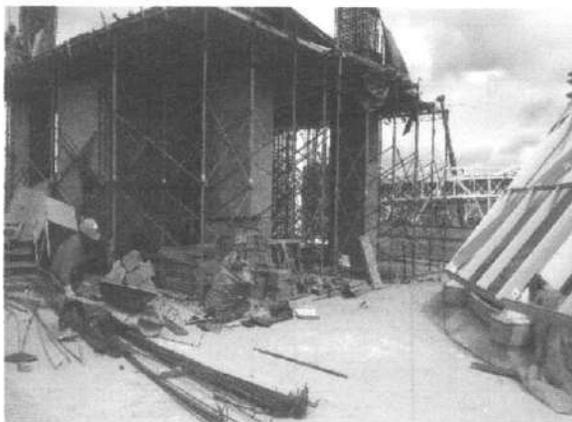
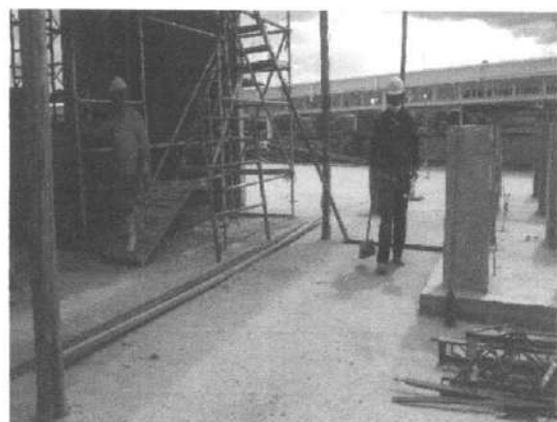
1. Actividades de obra civil aún en proceso sobre la zona donde se está trabajando en este momento.

En la programación de los tiempos de entrega se debe tener en cuenta que estas actividades aún pendientes como lo son construcción de placas, corrección de pendiente (en algunas zonas) y medias cañas; tienen un proceso de secado que para nosotros es indispensable para garantizar que el sistema de impermeabilización se adhiera perfectamente y no comprometa la garantía a futuro.

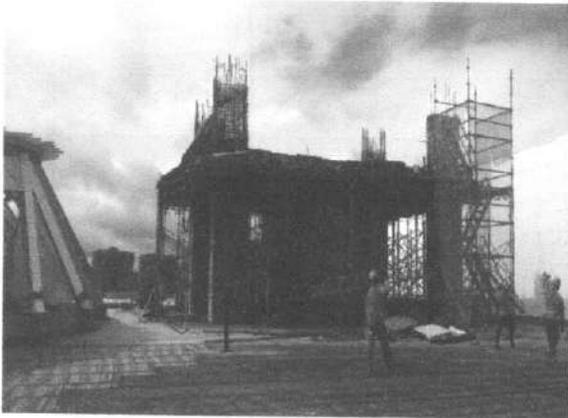
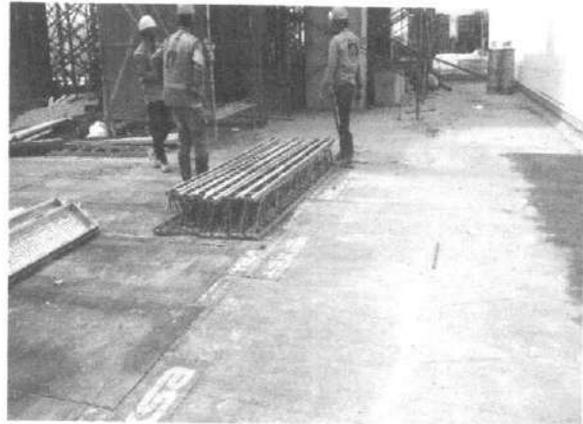
2. Es importante tener en cuenta que la impermeabilización ha llegado hasta donde las actividades de obra civil aún en proceso así nos lo permiten.

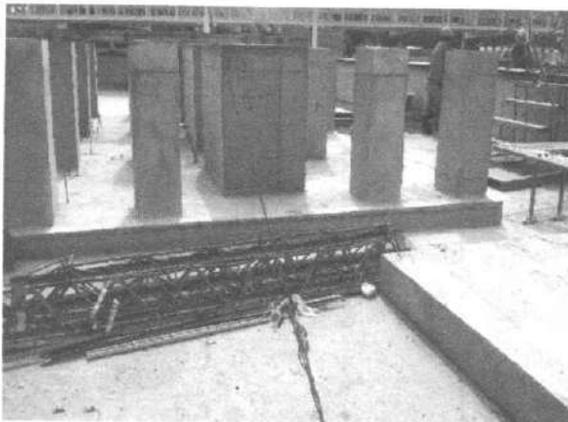
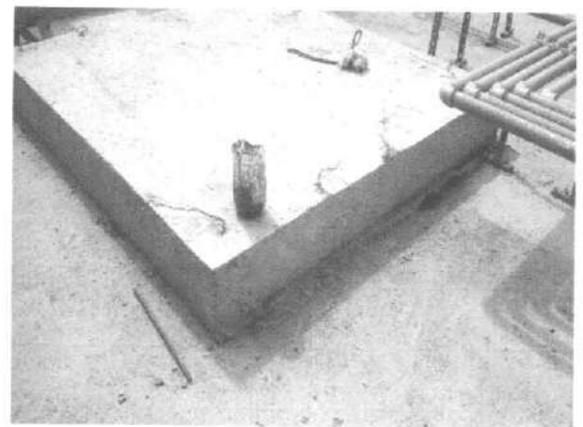
3. Aun se tiene pendiente por parte de la obra la elaboración de medias cañas y regatas en varias zonas para poder rematar nuestra impermeabilización.

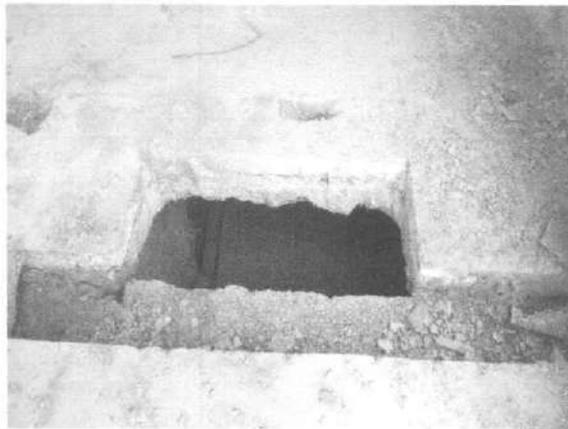
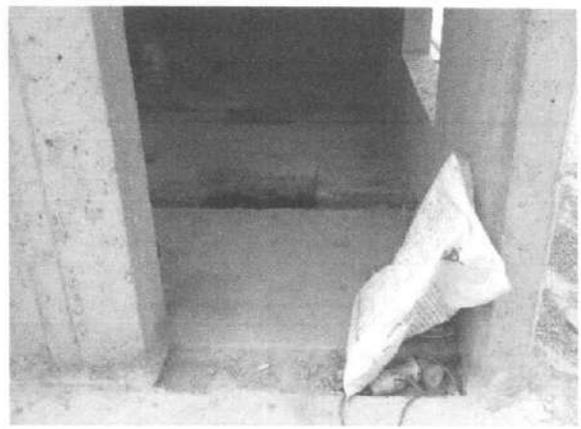
4. En la zona de ascensores costado nor-occidental se realizaron perforaciones en la placa y rompieron la impermeabilización, en este caso se hace necesario que la obra nos rompa la placa contra los muros para poder rematar la impermeabilización contra estos y así evitar que el agua ingrese directamente a la zona de ascensores, comprometiendo la garantía ofrecida por el sistema instalado.

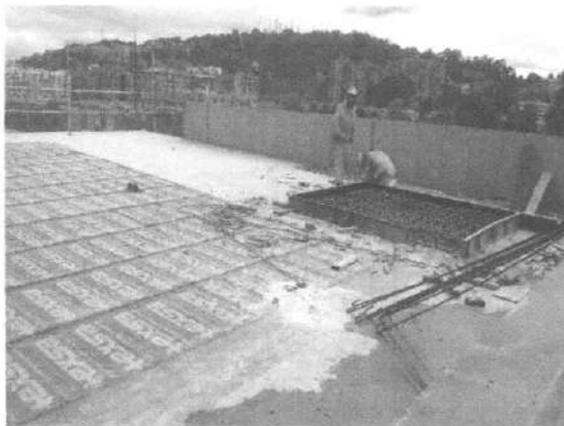
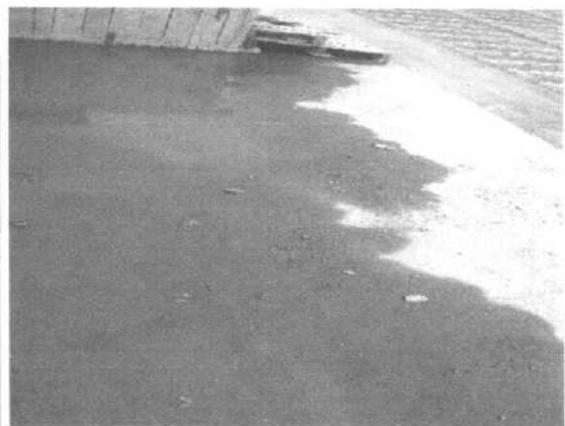
MODULO II

1. Nuevamente actividades de obra civil aún en proceso, pendientes remates de medias cañas y picada de muros perimetrales para rematar la impermeabilización.
2. Pendiente corrección de Pendientado y preparación de superficie para recibir impermeabilización.

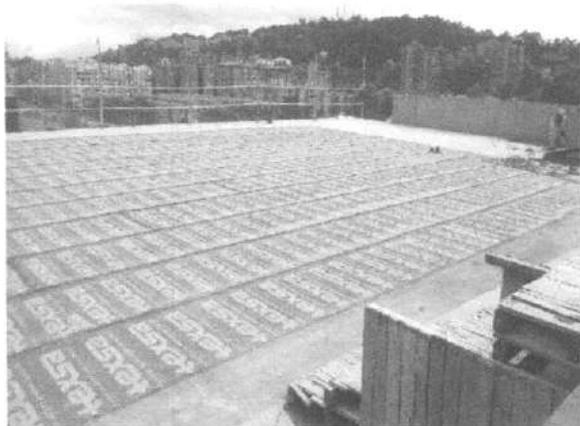
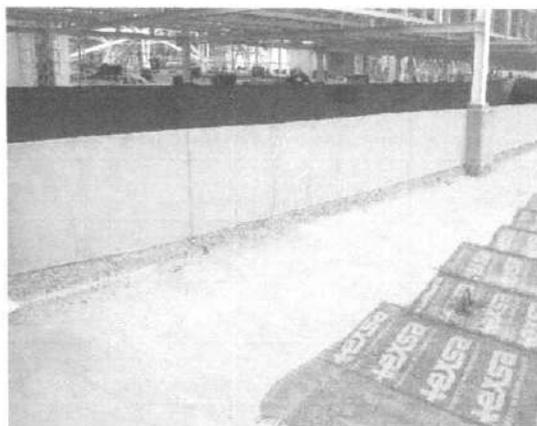
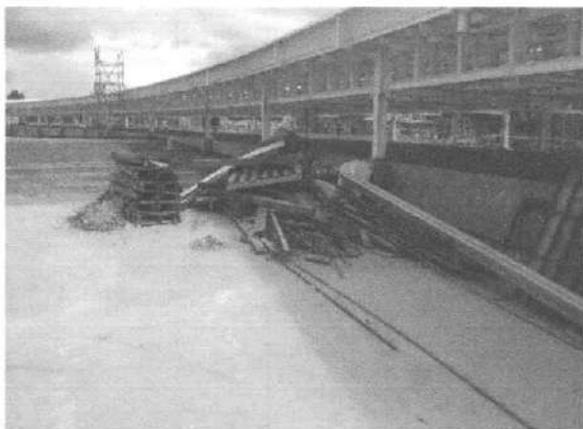
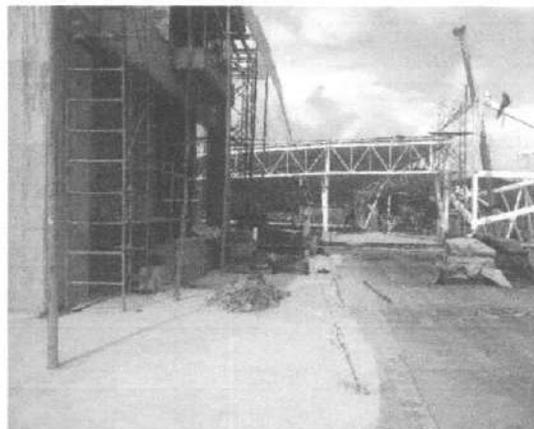
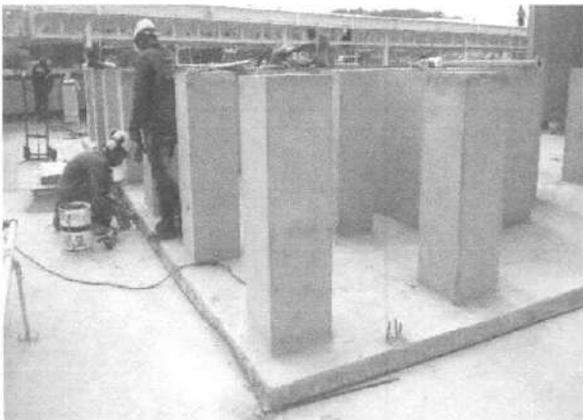
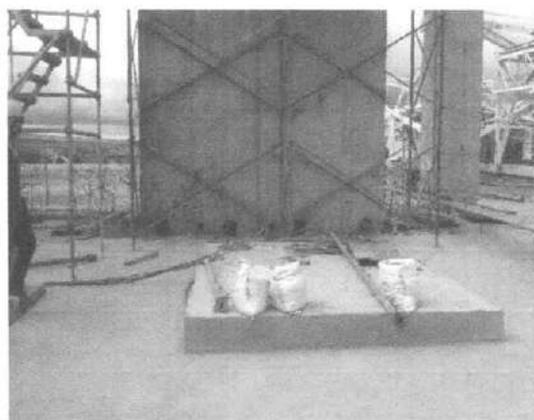
3. Nuevamente se evidencia que la impermeabilización ha llegado hasta donde la obra civil nos lo permite.

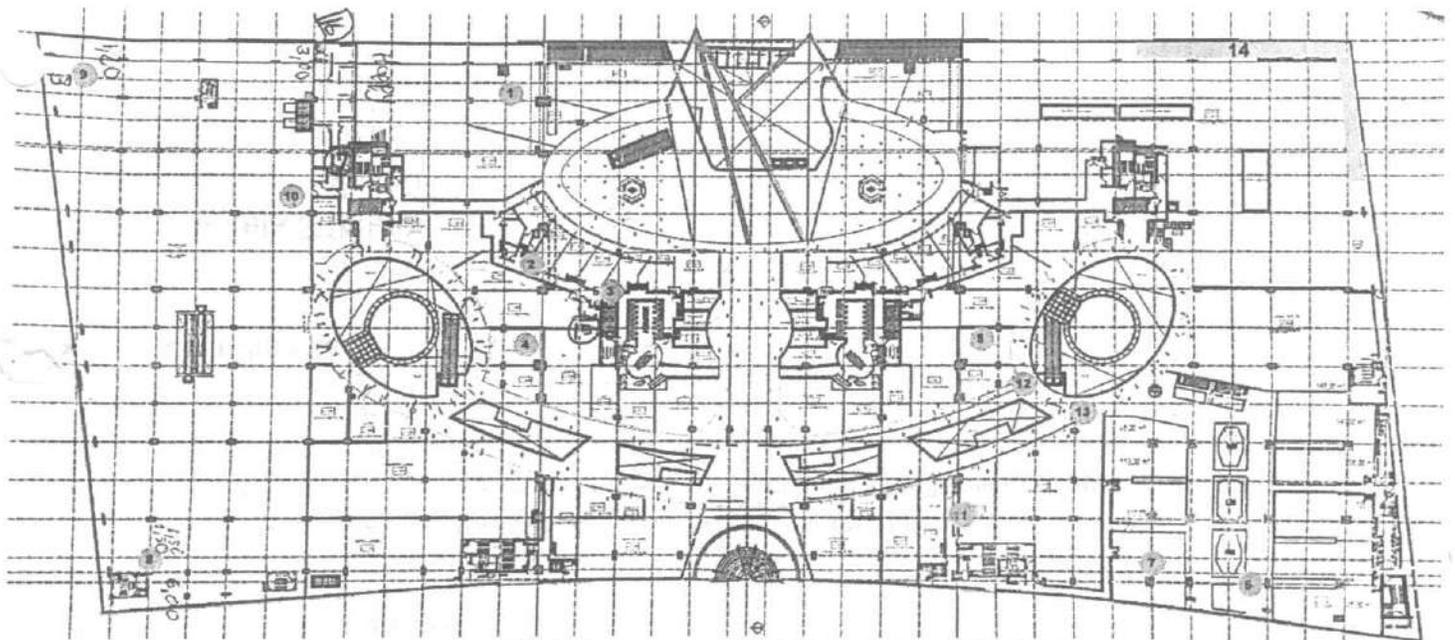
- Restaurante WOK, (nueva filtración revisión programada 19/02/18 ata)
- Entrada KFC (nueva filtración revisión 19/02/18 ata)
- 3- Entrada ducto hidráulico (nueva filtración revisión 19/02/18 ata)
- 4- AMERICANA DE COLCHONES (reincide 1 punto revisión 19/02/18 ATA)
- 5- MARCO ALDANY (reincide revisión 19/02/18 ATA)
- 6- LA BIFERÍA Nueva filtración a 2m de entrada (nueva revisión 19/02/18 ATA)
- 7- CORCHOS BARCELONA (reincide revisión 19/02/18 ATA)
- 8- FALABELLA ASCENSOR (reincide revisión 19/02/18 ATA - se programa revisión interna para verificación punto de entrada de agua)

- 9- FALABELLA BODEGA ATENCIÓN CLIENTE (reincide revisión 19/02/18 ATA)
- 10- FALABELLA ¡YAMP BEBES! (reincide revisión 19/02/18 ATA)
- 11- CORREDOR SERVICIO EJE 22 SUR (reincide revisión confirmación 19/02/18 ATA)
- 12- PISO 3 COSTADO SUR FRENTE A FXA (reincide revisión 19/02/18 ATA)
- 13- PISO 3 COSTADO SUR FRENTE A TENNIS (reincide revisión 19/02/18 ATA)
- 14- CINEMARK (reincide corrección sistema de impermeabilización ATA)

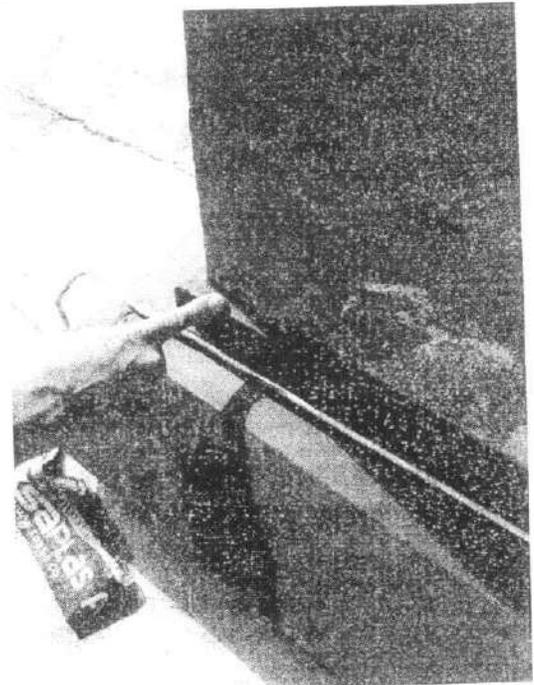
Después de haber hecho el recorrido por todas las áreas de la fachada evidenciamos lo siguiente que debe ser tenido en cuenta para lograr controlar todas las filtraciones.

1. Una cantidad de muros fisurados. Tanto muros con acabado como los antepechos de concreto que todavía presentan las perforaciones de las corbatas

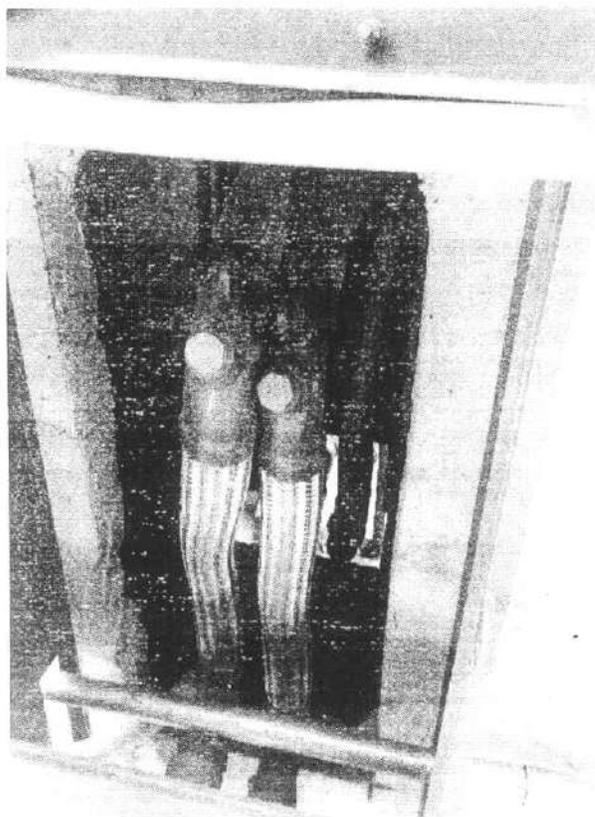
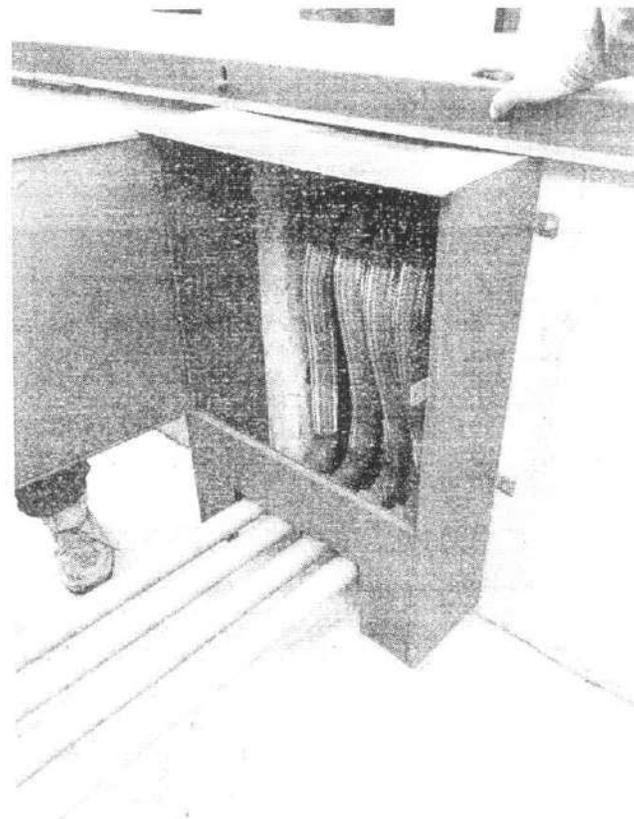
2. **LAS CAJAS ELÉCTRICAS** :Las cajas eléctricas que se encuentran sobre puestas sobre los antepechos de concreto no están rematadas y por ellas fácilmente el agua se puede filtrar.

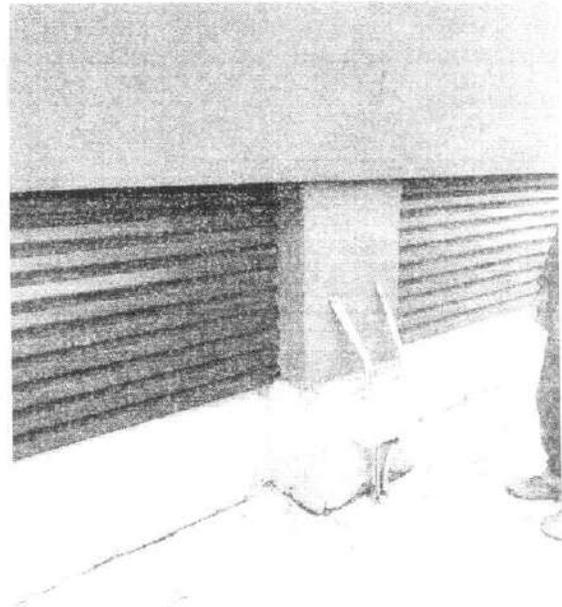
3. **LAS PERSIANAS Y FLANCHES:** Falta rematar para evitar que por allí se filtre el agua.

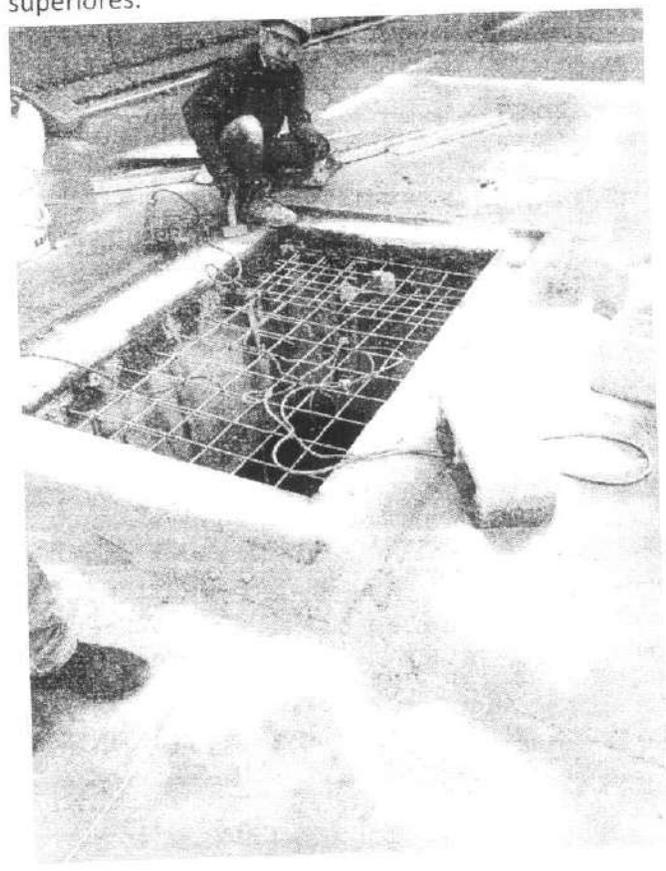
4. **LAS ADECUACIONES DE LOCALES:** Las adecuaciones que hacen los propietarios de los locales como instalación de ductos, ventilaciones, chimeneas deben tener en cuenta una buena reparación del manto y tener cuidado con perforar el manto tanto con anclajes inferiores como superiores.

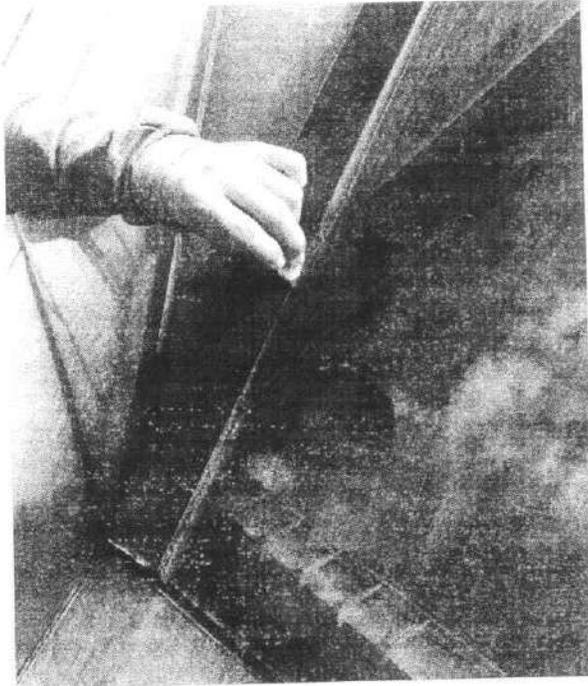
6. **FALABELLA PASILLO NORTE FRENTE A ESCALERA ELÉCTRICA:** Se han realizado pruebas en 3 oportunidades y con la temporada de lluvias no se ha presentado gotera. Revisar Domo norte por VENTANAR. Sello de juntas.

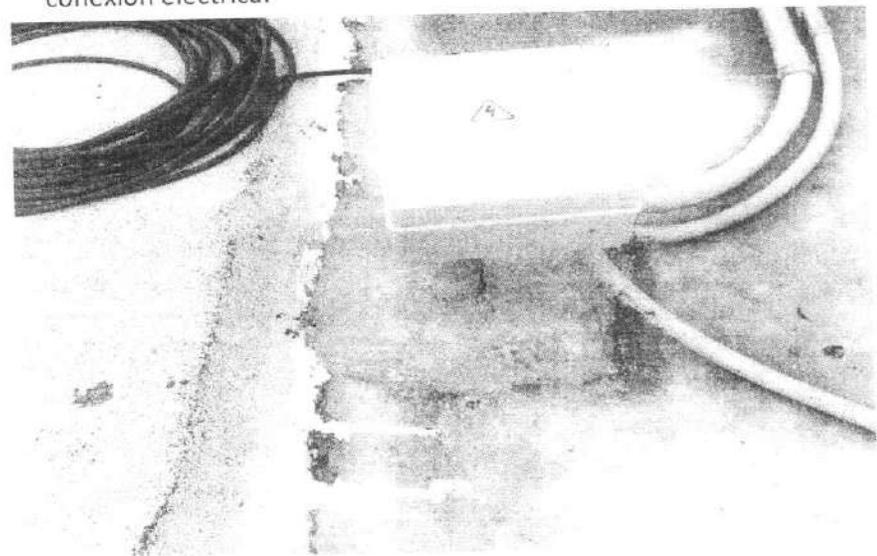
9. **FRENTE ASCENSOR DE CARGA NOROCCIDENTAL(COSTADO AV. BOYACA):** Arreglo núcleo conexión eléctrica.

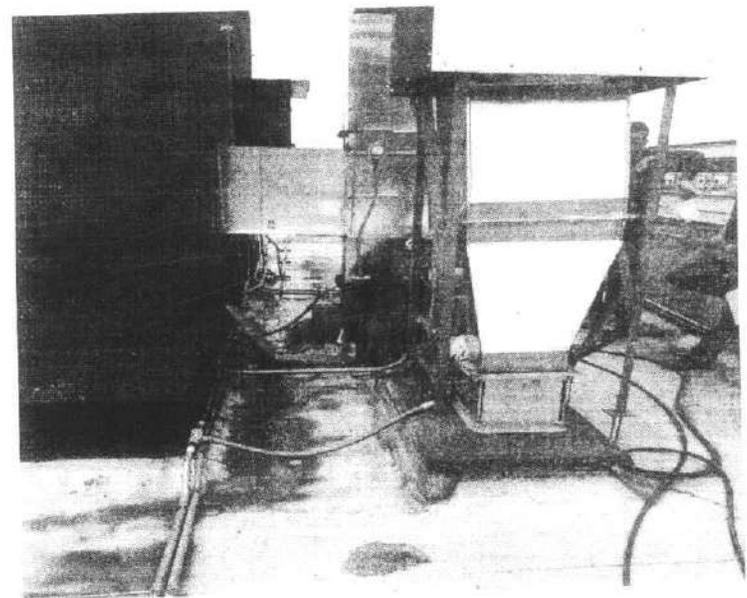
10. **MITAD PASILLO TÉCNICO ENTRADA BOULEVARD:** La filtración es por los ductos de ventilación, así lo evidenciamos al ver por debajo, es necesario revisar los sellos de estos.

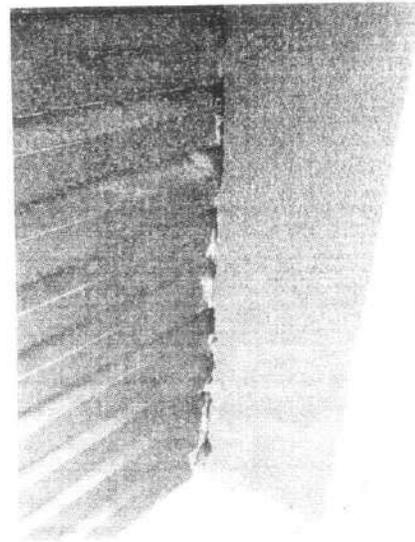
11. **LOCAL CREPES:** Filtración por VENTANAR, en esta área demolimos y reparamos sin ser nuestra la post-venta.
12. **CREPES (REBOSE SIFÓN S.U.D.S):** Responsabilidad de PARQUE ARAUCO
13. **ENTRADA ESCALERA SUR PISO 3:** No la pudimos identificar.
14. **REJILLAS ÁREA DE SONRÍA COSTADO SUR:** Filtración por rejillas PARQUE ARAUCO.
15. **REJILLAS FRENTE A LOCAL 342:** Filtración por rejillas PARQUE ARAUCO. Revizar remates de rejillas y fachadas.

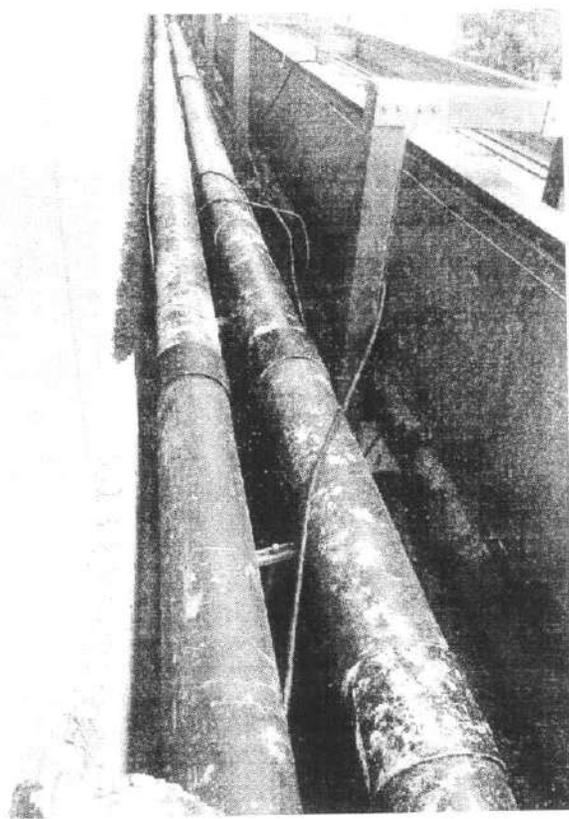
23. CINEMARK CORREDOR DE SERVICIO COSTADO ORIENTAL: Los desagües de la cubierta superior de los cinemas caen en esta área donde el sistema de drenaje es insuficiente, lo que ocasiona que la lámina de agua suba por encima de la zona impermeabilizada.

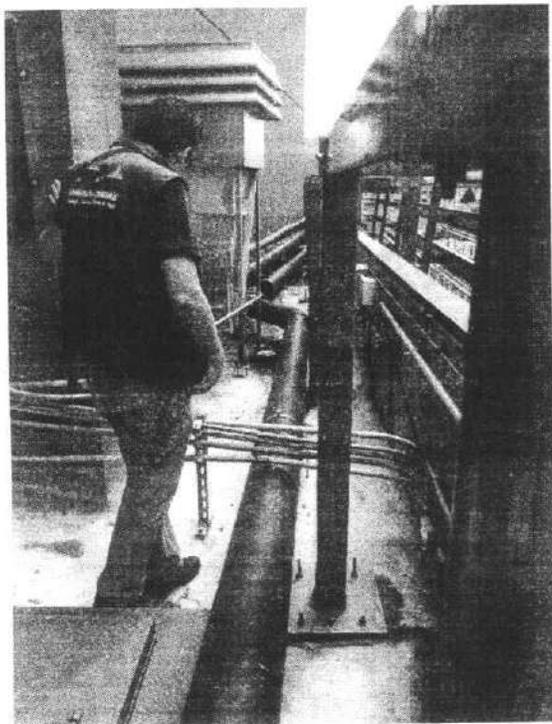
23ª. **CINEMARK CORREDOR DE SERVICIO COSTADO SUR:** Los desagües de la cubierta superior de los cines caen en esta área donde el sistema de drenaje es insuficiente, lo que ocasiona que la lámina de agua suba por encima de la zona impermeabilizada.

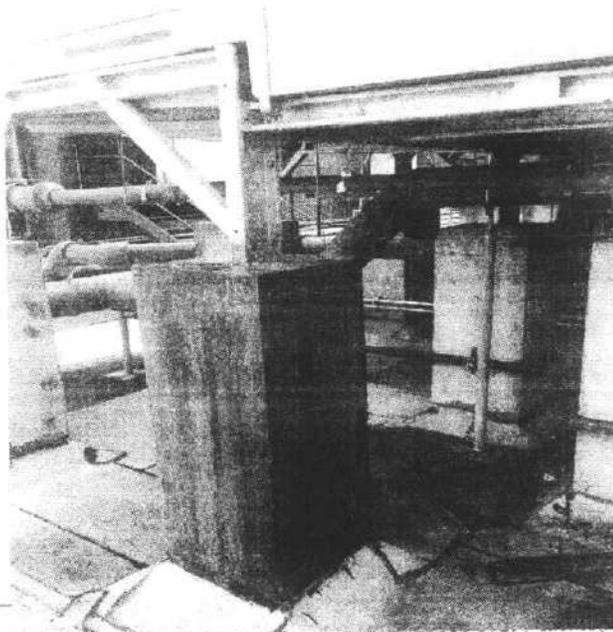
24. **LOCAL CACHIVACHES:** Filtración por condensación aire acondicionado AIRE CARIBE.
25. **TENNIS:** Sobre este local se encuentra una condensadora grande que presenta varias filtraciones externas y posiblemente internas. Se recomienda revisar.

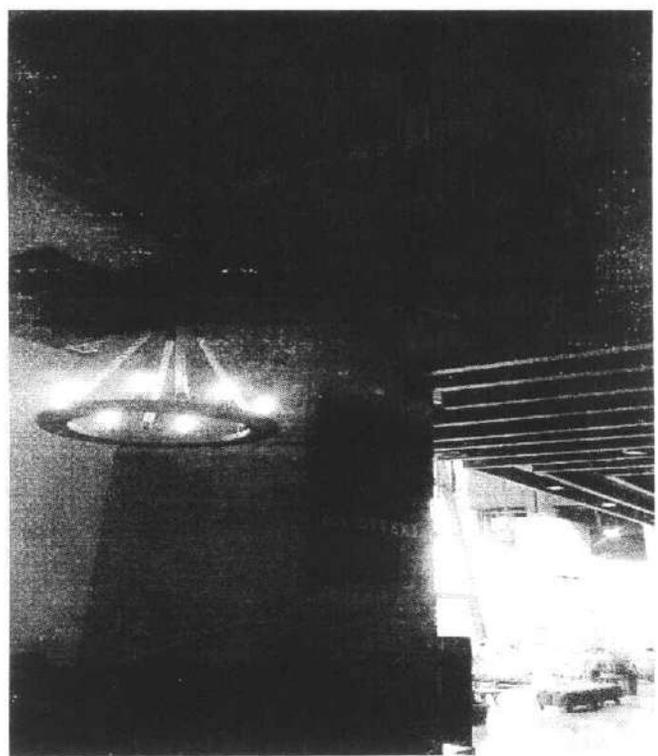
27. LA BIRERIA: Se observa filtración en el vértice de la estructura de concreto y la estructura metálica de cubierta, se comenzara a demoler el día miércoles.

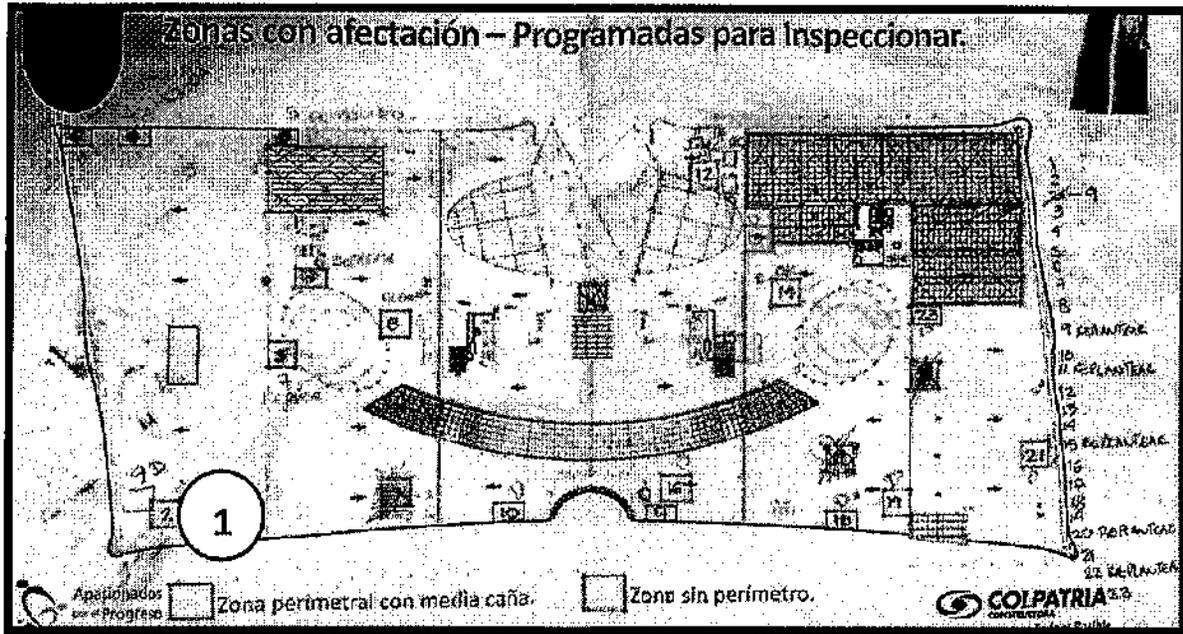
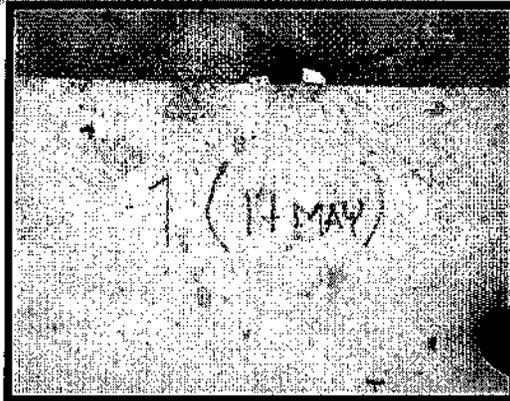
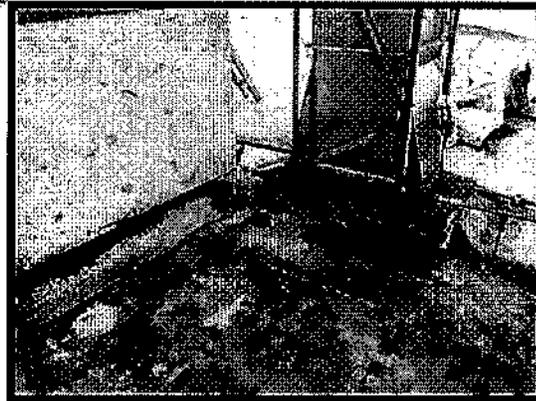
CASO 1 - Ducto posterior no rematado

Observación: Punto donde se coincide de acuerdo al informe Texsa y Colpatría.

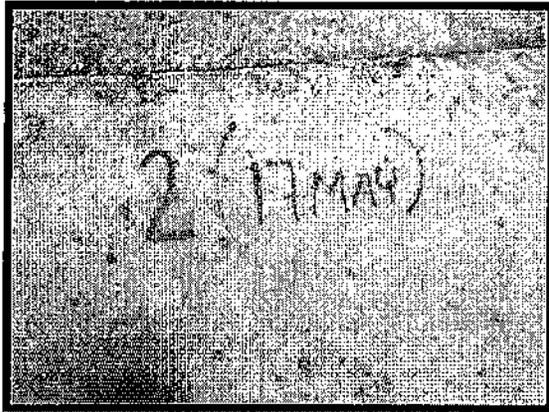
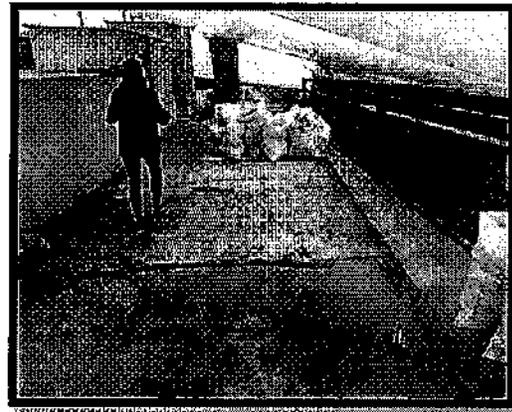
CASO 2 - Ducto posterior no rematado

Local Falabella: traslajos deficientes, mantos perforados, mantos sobrepuestos, mantos degradados.

Es importante mencionar que este punto fue intervenido en repetidas ocasiones por ATA, arrojando resultados positivos en cada una de las pruebas de estanqueidad, transcurrido un tiempo y tras las lluvias aparecía nuevamente, se confirma que afectaciones diferentes al desempeño del manto son las causales de la filtración.

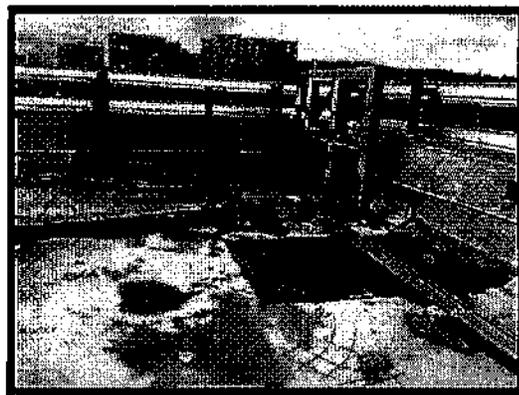
CASO 3 - Anclajes posteriores no rematados

Con relación al polietileno que se instala como capa aislante entre la interfaz del manto y el acabado duro, se debe aclarar que su funcionalidad es única y específicamente para impedir el contacto directo entre los dos materiales, evitando perforaciones por fricción, a causa de los

cambios volumétricos que sufre el acabado duro por su exposición a los gradientes térmicos. En ningún caso, la ausencia de la capa aislante en la media caña, genera desprendimiento o arrastre del manto por dilatación o contracción del acabado duro.

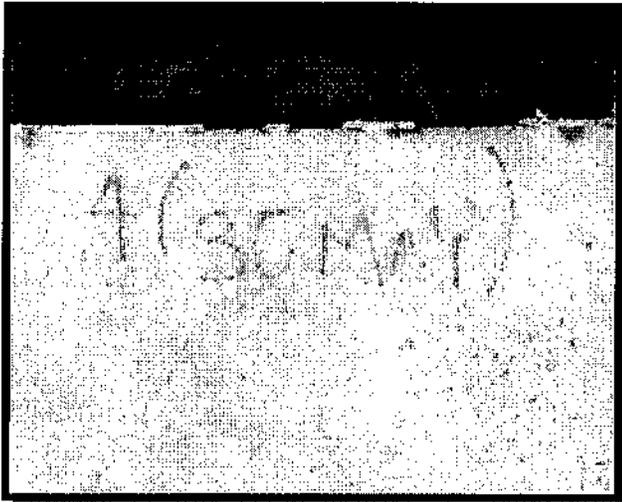
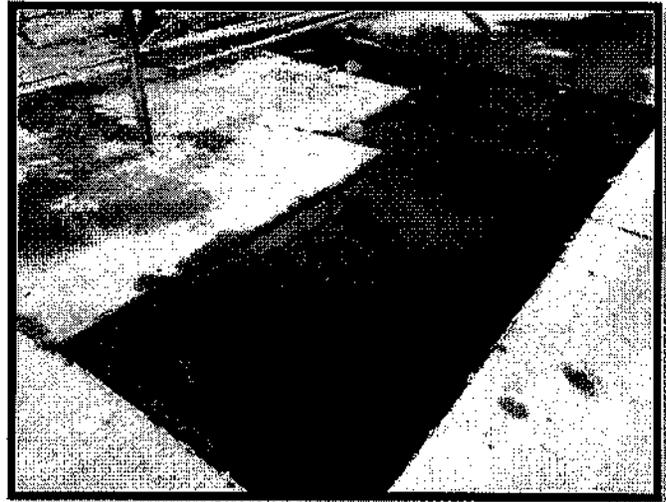
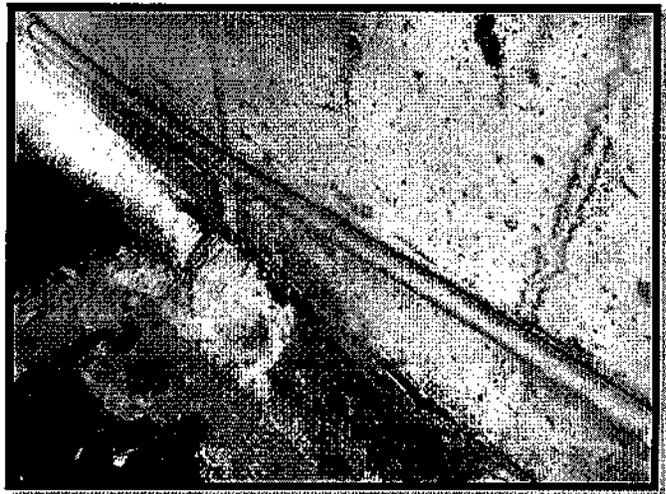
CASO 4 - Anclajes posteriores no rematados

Local Falabella: sello flexible no es funcional, está por encima del sistema de impermeabilización, material aislante (polietileno) no cubre la media caña, al contraerse el concreto desprende la impermeabilización, traslajos deficientes.

Con relación al polietileno que se instala como capa aislante entre la interfaz del manto y el acabado duro, se debe aclarar que su funcionalidad es única y específicamente para impedir el contacto directo entre los dos materiales, evitando perforaciones por fricción, a causa de los cambios volumétricos que sufre el acabado duro por su exposición a los gradientes térmicos. En ningún caso, la ausencia de la capa aislante en la media caña, genera desprendimiento o arrastre del manto por dilatación o contracción del acabado duro

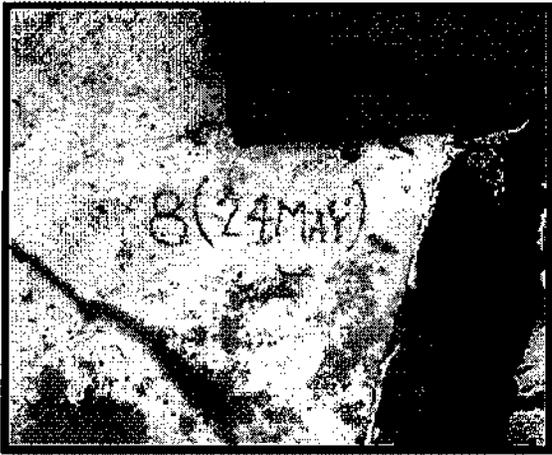
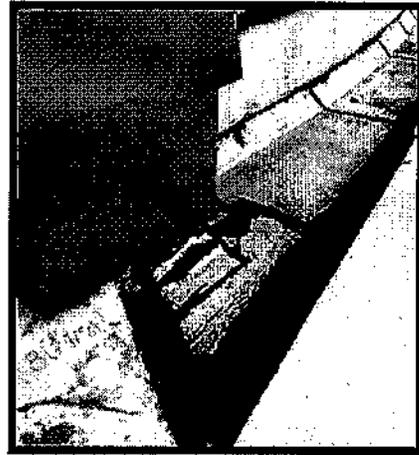
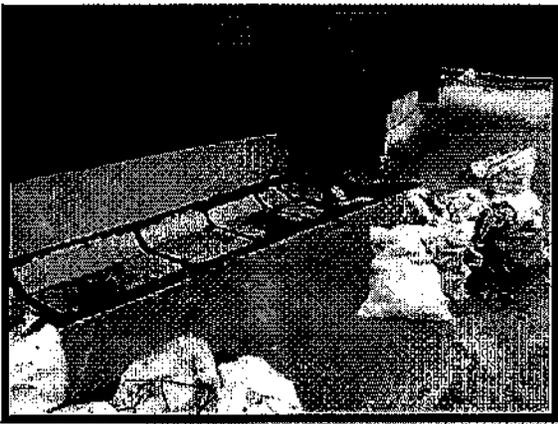
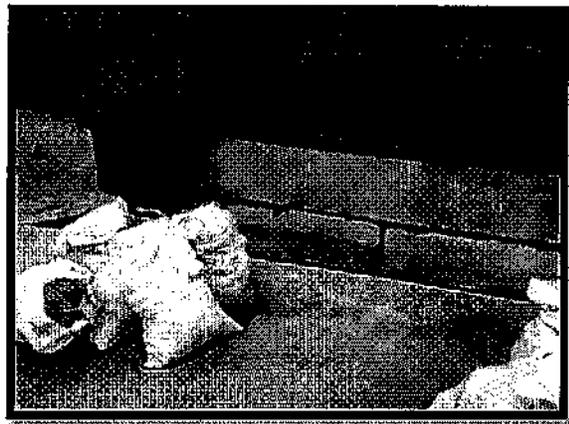
Donde se encuentra el sello elastomérico entre borde superior de media caña y muro, se puede trabajar presionando el manto o por encima del borde del manto. Para este caso puntualmente, el remate del sistema se encuentra en un retroceso (detalle proporcionado por obra), razón por la cual el sello puede llegar a ser en algunos casos innecesario. Actualmente la afectación obedece a la humedad que filtra a través de los muros y el vapor de agua atrapada en superficie plana por otras perforaciones, que terminan desprendiendo el manto en los remates (Puntos vulnerables a la presión negativa), entre capas y en el sello de sus traslapes, sumado a la falta de mantenimiento en el sello que termina desprendiéndose al igual que el manto, facilitando el paso directo de agua al estar separado del muro.

La presencia adicional de capas al sistema bicapa, muestran las intervenciones posteriores a causa de las afectaciones que sufrió el sistema de impermeabilización, es importante aclarar que esta situación no compromete el adecuado desempeño de la impermeabilización. De acuerdo a las reparaciones realizadas en obra, se identificó que las filtraciones venían del muro en concreto

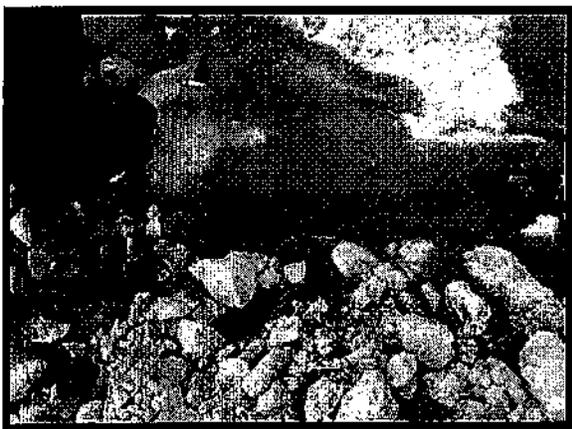
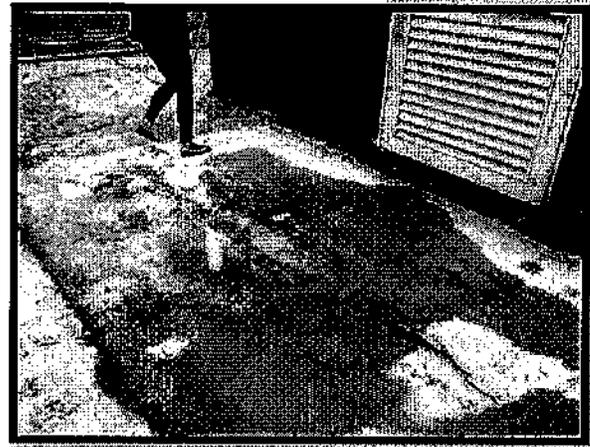
CASO 9 - Anclajes posteriores no rematados

La presencia adicional de capas al sistema bicapa, muestran las intervenciones posteriores a causa de las afectaciones que sufrió el sistema de impermeabilización, es importante aclarar que esta situación no compromete el adecuado desempeño de la impermeabilización.

Este punto fue intervenido en repetidas ocasiones por ATA, arrojando resultados positivos en cada una de las pruebas de estanqueidad, transcurrido un tiempo y tras las lluvias aparecía nuevamente, se confirma que afectaciones diferentes al desempeño del manto son las causales de la filtración.

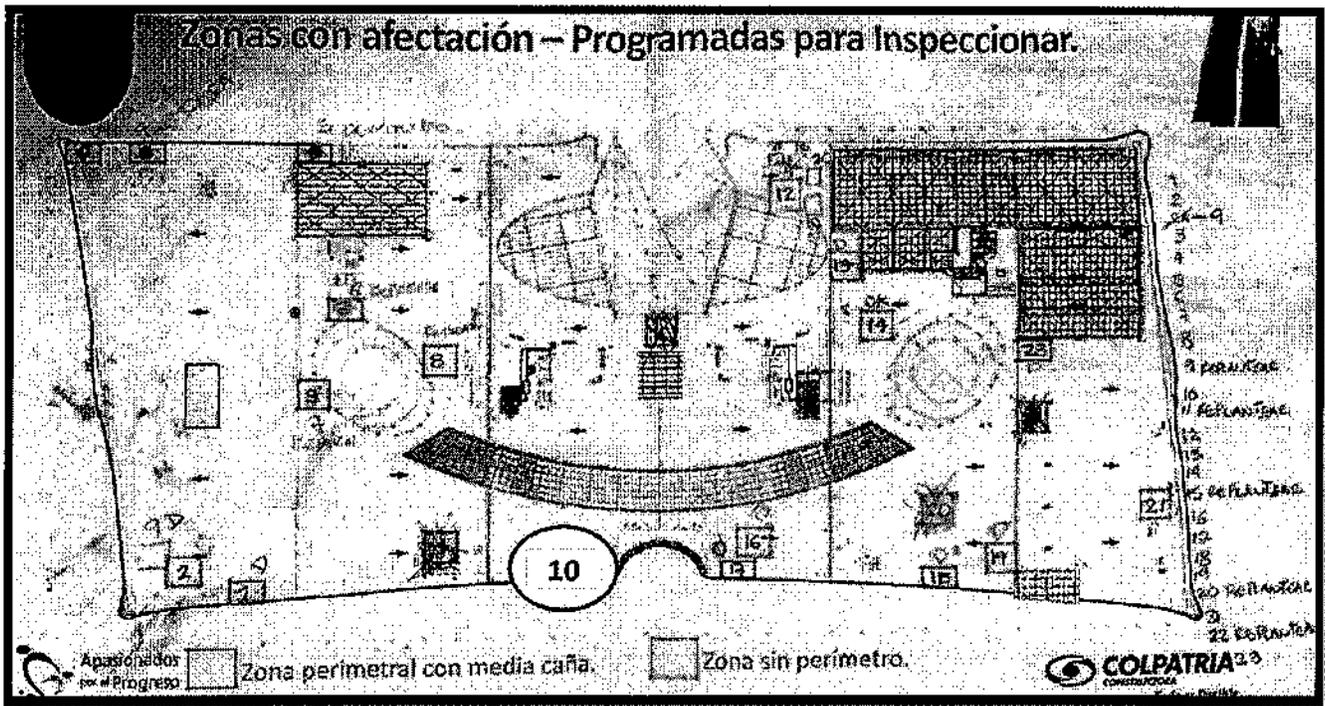
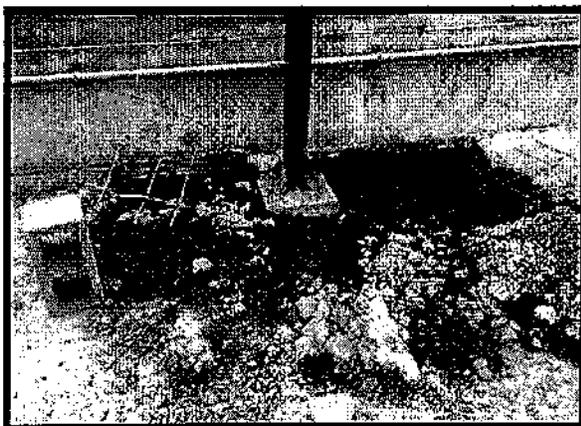
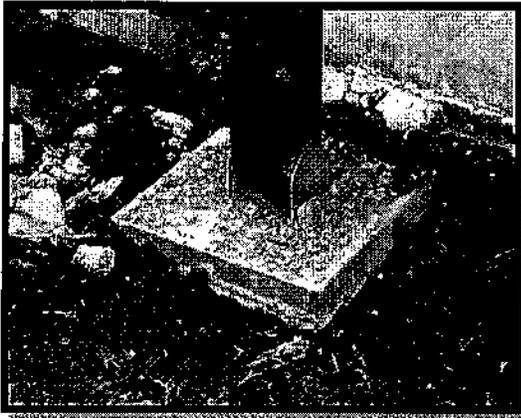
CASO 10 - Andajes posteriores no rematados

Observación: Punto donde se coincide de acuerdo al informe Texsa y Colpatría.

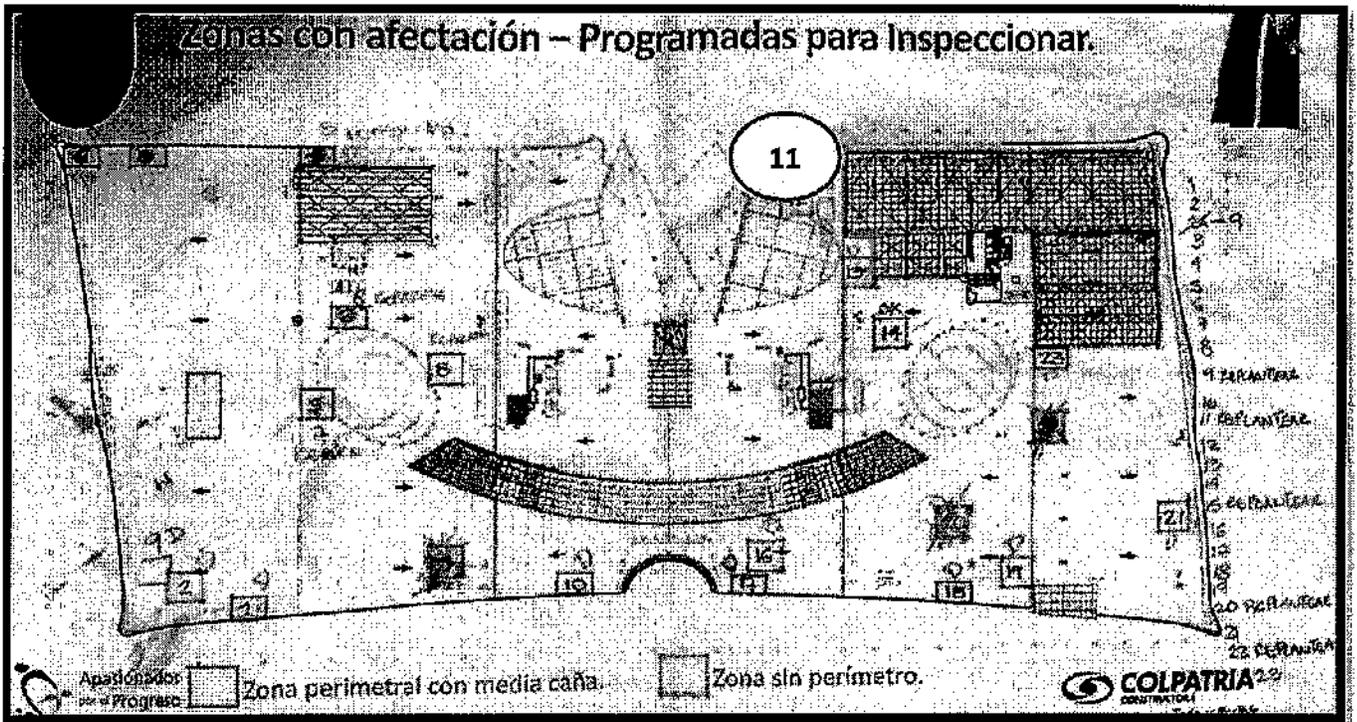
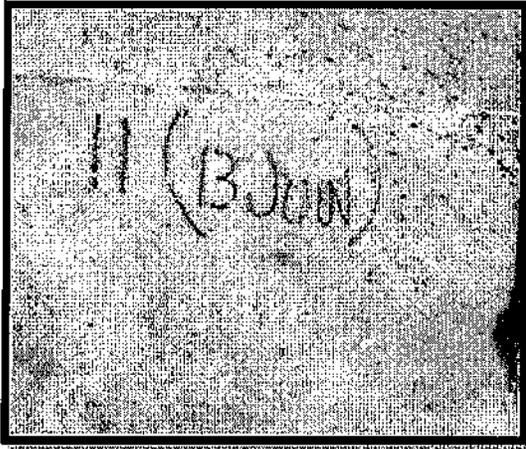
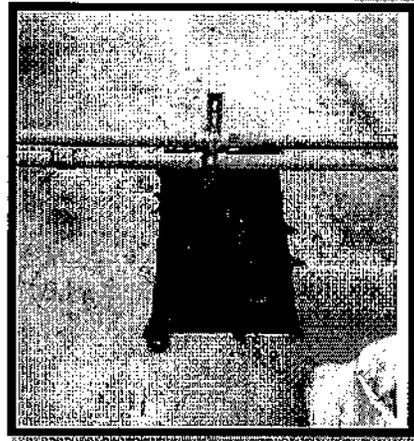
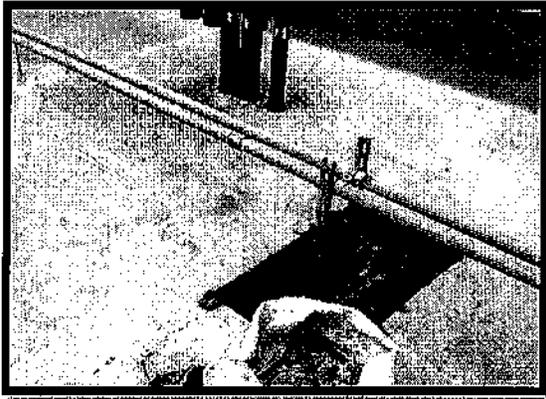
CASO 11 - Anclajes posteriores no rematados

Observación Texsa:

Intervenciones posteriores al sistema de impermeabilización.

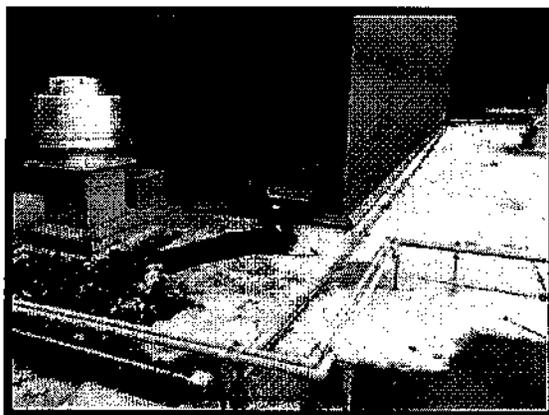
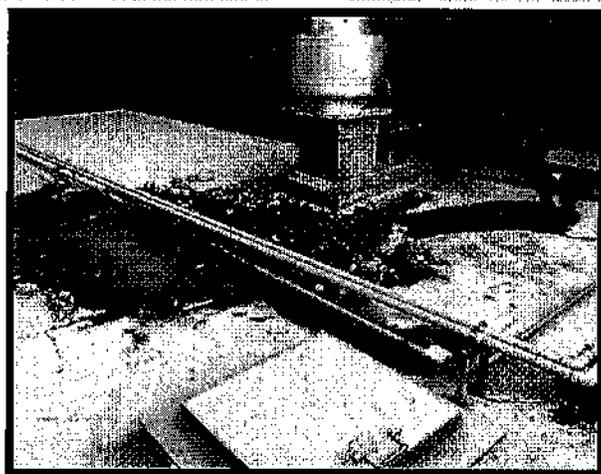
CASO 14 - Anclajes posteriores no rematados

Pasillo servicio sur detrás de Lc Don Jediondo: falla del sistema de impermeabilización bicapa,

Las filtraciones en este punto corresponden a la falla generalizada del sistema, razón por la cual el agua migra lateralmente por condensación o evaporación (vapor de agua), recorriendo la interfaz del manto con la placa y entre capas.

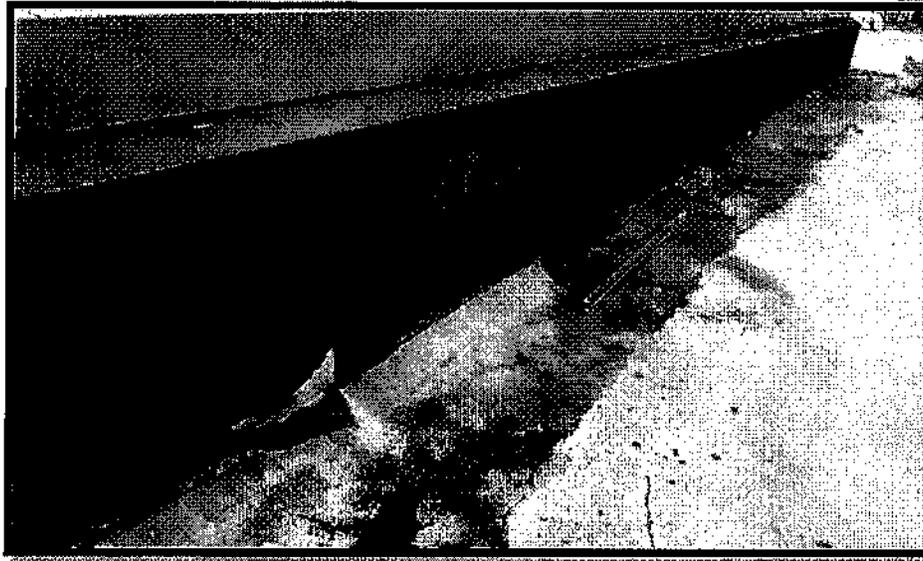
CASO 20 - Anclajes posteriores no rematados

Esta filtración está a menos de 30 cm de distancia con el punto 11, 15 y 20, teniendo en cuenta lo anterior, es claro afirmar que se presenta migración y filtración de agua entre cada uno de los puntos no intervenidos por su intervención posterior al sistema de impermeabilización.
