**PROCESO ORDINARIO DE MAYOR CUANTÍA DE CONSTRUCTORA COLPATRIA
CONTRA LIBERTY SEGUROS S.A. RAD: 2022-094 Asunto: Contestación demanda,
llamado en garantía y formulación de excepciones**

REF: PROCESO ORDINARIO DE MAYOR CUANTÍA DE CONSTRUCTORA COLPATRIA CONTRA LIBERTY SEGUROS S.A.
RAD: 2022-094
Asunto: CONTESTACIÓN DEMANDA, LLAMADO EN GARANTÍA Y FORMULACIÓN DE EXCEPCIONES

REFERENCIA:	CONSTRUCCION CENTRO COMERCIAL PARQUE LA COLINA POR ADMINISTRACION DELEGADA.
ASUNTO:	CALIDAD DE LA OBRA / DAÑOS Y PERJUICIOS OCASIONADOS POR DEFECTUOSA CALIDAD

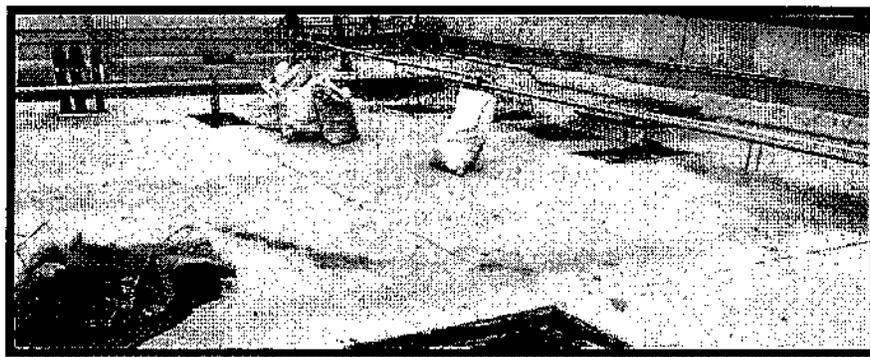
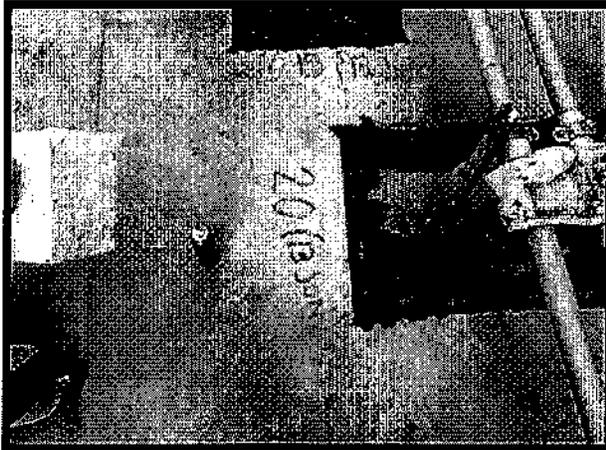
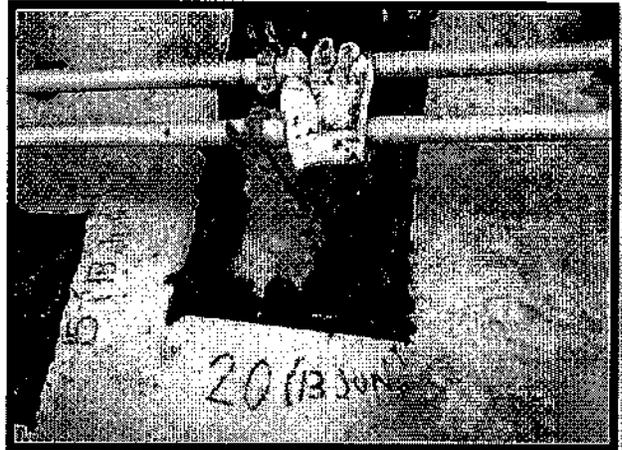
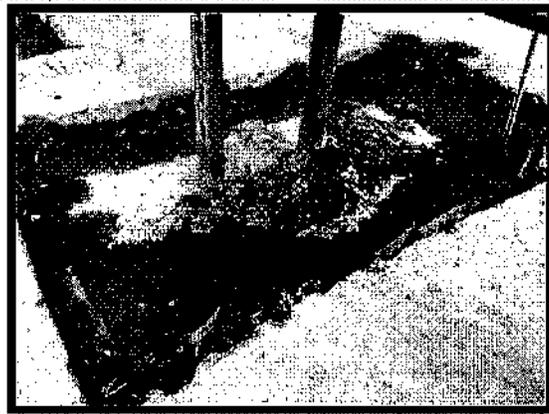
CASO 21 - Indeterminado (Ducto locatario o anclajes posteriores)

Baño damas plazoleta social: Perforación en sistema de impermeabilización con perforación-reparación deficiente

Actualmente la afectación obedece a la humedad que filtra a través de los muros y el vapor de agua atrapada en superficie plana por otras perforaciones posteriores (anclajes de fachada, nichos de gas posteriores y conducción de tuberías), que termina desprendiendo el manto en los remates, entre capas y traslapos (Puntos vulnerables a la presión negativa), sumado a la falta de mantenimiento en el sello que termina separándose al igual que el manto, facilitando el paso directo de agua al estar separado del muro.

La filtración reportada se encuentra en uno de los puntos más bajos de la cubierta, destinados para instalar las cajas colectoras que reciben todas las aguas de la cubierta. Teniendo en cuenta lo anterior, es completamente posible que el agua que ha filtrado, se desplace por pendiente llegando hasta este punto. En cuanto a las perforaciones reportadas en el manto HDPE, es claro ver que corresponden a perforaciones mecánicas durante el proceso de demolición y no a una afectación durante su instalación y puesta en servicio.

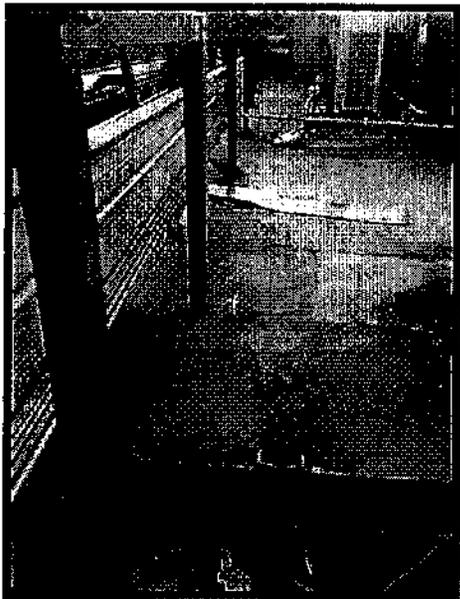
CASO 22 - Anclajes posteriores no rematados

Observación: Punto donde se coincide de acuerdo al informe Texsa y Colpatría

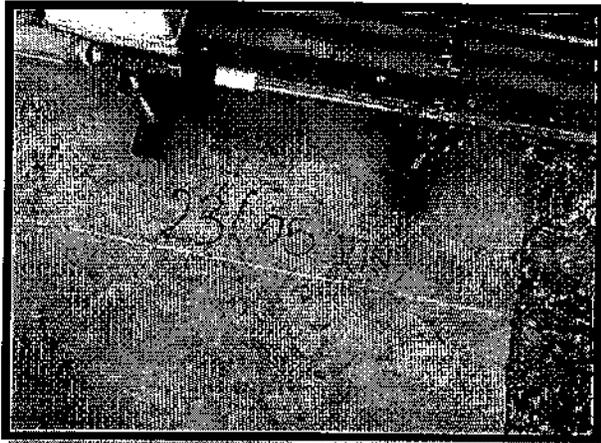
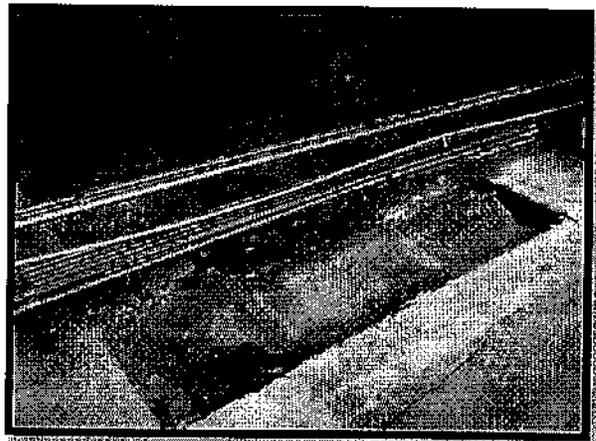
CASO 23 - Anclajes posteriores no rematados

Observación: Punto donde se coincide de acuerdo al informe Texsa y Colpatría.
