**PROCESO ORDINARIO DE MAYOR CUANTÍA DE CONSTRUCTORA COLPATRIA CONTRA  
LIBERTY SEGUROS S.A. RAD: 2022-094 Asunto: contestación reforma de demanda y  
formulación de excepciones**

**Asunto: contestación reforma de demanda y formulación de excepciones**

### INFORME FILTRACIONES CENTRO COMERCIAL PARQUE COLINA

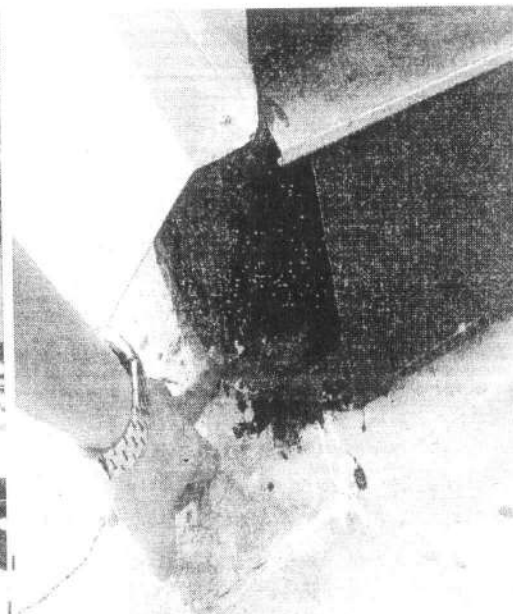
4. **ÁREA FALABELLA SECCIÓN DE BEBES YAMP:** Hacer seguimiento a muros fisurados, varilla expuesta en vértice.

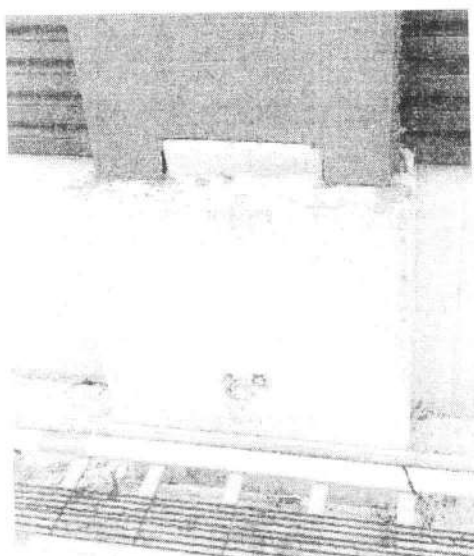
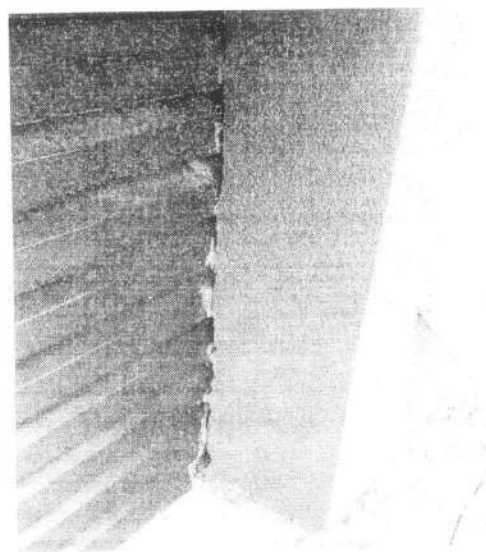
11. **LOCAL CREPES:** Filtración por VENTANAR, en esta área demolimos y reparamos sin ser nuestra la post-venta.
12. **CREPES (REBOSE SIFÓN S.U.D.S):** Responsabilidad de PARQUE ARAUCO
13. **ENTRADA ESCALERA SUR PISO 3:** No la pudimos identificar.
14. **REJILLAS ÁREA DE SONRÍA COSTADO SUR:** Filtración por rejillas PARQUE ARAUCO.
15. **REJILLAS FRENTE A LOCAL 342:** Filtración por rejillas PARQUE ARAUCO. Revizar remates de rejillas y fachadas.

16. **FRENTE A ASCENSORES COSTADO SUR:** por instalación eléctrica en este momento no hay gotera.
- 17.
18. **FILTRACION PASILLO ( PERFORACIONES EN PLACA NUEVOS):** Responsabilidad de parque Arauco.
19. **LOCAL AMERICANA DE COLCHONES:** Se anexa informe de esta post-venta.
20. **PASILLO SUR EJE 22 MODULO 3 COSTBOYACA:**
21. **LOCAL CREPES COSTADO SUR:** Esta en prueba, recomendamos revisar fachada enpalme entre placa y estructura de cielo raso contra fachada verde posible filtración. Pendiente por cobrar impermeabilización de estructura sobre este local.
22. **LOCAL CREPES COSTADO NORTE TERRAZA:** En prueba en este momento no presenta filtración.

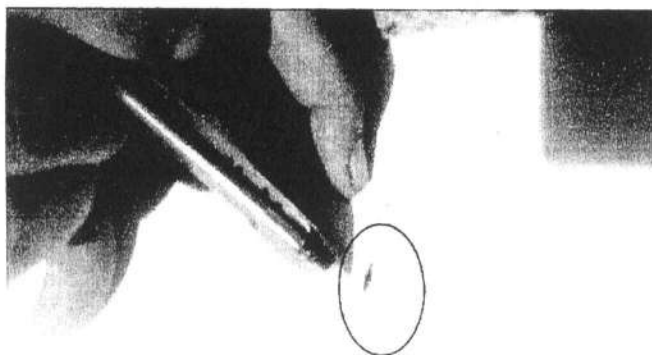
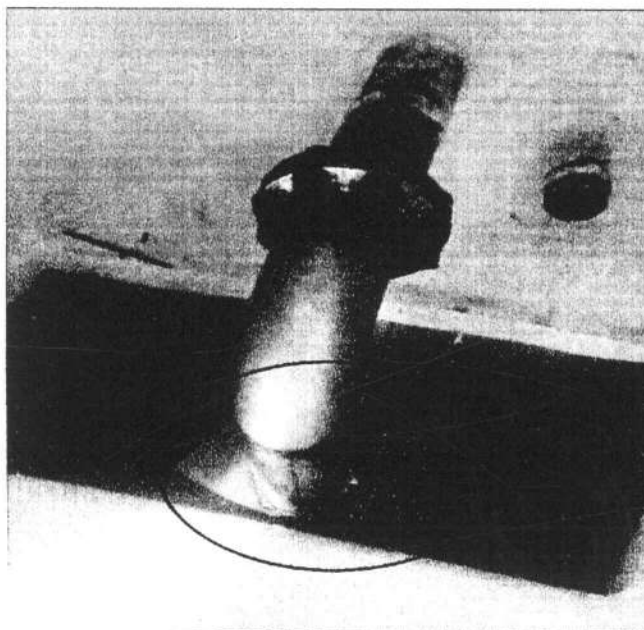
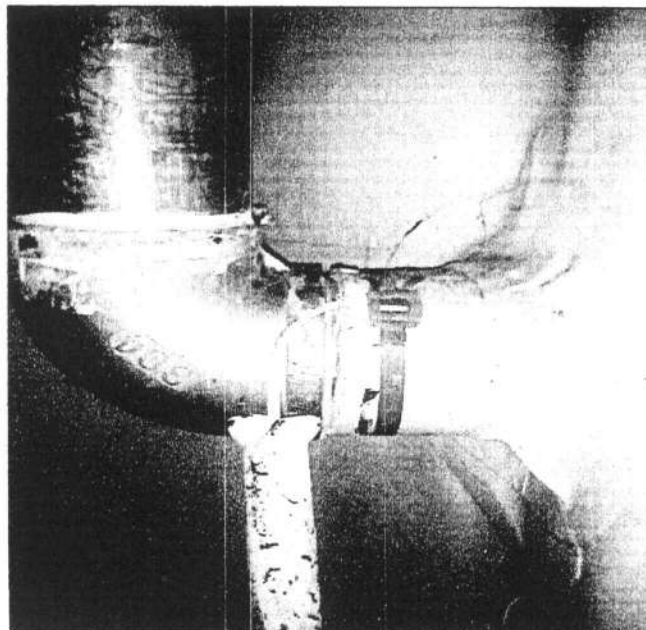
Con el presente queremos presentar a ustedes la cuenta de cobro generada por reparación de los tanques de reserva de agua potable los cuales fueron intervenidos cuando la constructora reporto filtración, y de la cual se pudo evidenciar que hubo daños al sistema impermeable por parte de terceros. Se verifico el daño en su momento con el ingeniero Mauricio Carreño quien es el inspector que está asignado por ustedes, además tenemos pendiente el correspondiente cobro de las actividades que han venido realizando nuestros operarios en el sistema de impermeabilización de la cubierta el cual será valorizado cuando se terminen de corregir los daños generados a los mantos. La reparación de los dos tanques tiene un costo total de \$3.000.000.00.

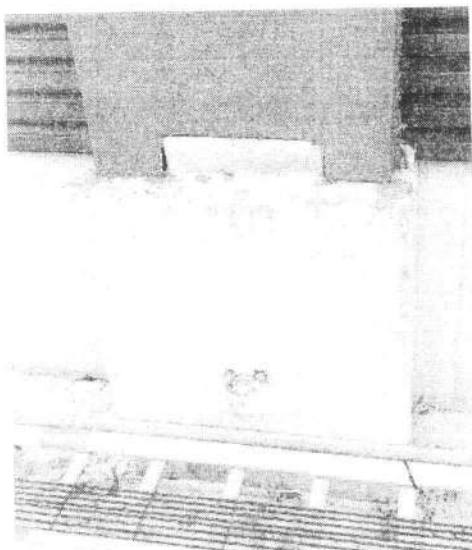
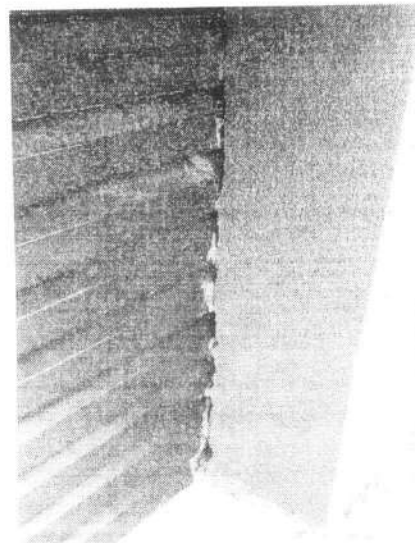
11. **LOCAL CREPES:** Filtración por VENTANAR, en esta área demolimos y reparamos sin ser nuestra la post-venta.
12. **CREPES (REBOSE SIFÓN S.U.D.S):** Responsabilidad de PARQUE ARAUCO
13. **ENTRADA ESCALERA SUR PISO 3:** No la pudimos identificar.
14. **REJILLAS ÁREA DE SONRÍA COSTADO SUR:** Filtración por rejillas PARQUE ARAUCO.
15. **REJILLAS FRENTE A LOCAL 342:** Filtración por rejillas PARQUE ARAUCO. Revizar remates de rejillas y fachadas.

16. **FRENTE A ASCENSORES COSTADO SUR:** por instalación eléctrica en este momento no hay gotera.
- 17.
18. **FILTRACION PASILLO ( PERFORACIONES EN PLACA NUEVOS):** Responsabilidad de parque Arauco.
19. **LOCAL AMERICANA DE COLCHONES:** Se anexa informe de esta post-venta.
20. **PASILLO SUR EJE 22 MODULO 3 COSTBOYACA:**
21. **LOCAL CREPES COSTADO SUR:** Esta en prueba, recomendamos revisar fachada enpalme entre placa y estructura de cielo raso contra fachada verde posible filtración. Pendiente por cobrar impermeabilización de estructura sobre este local.
22. **LOCAL CREPES COSTADO NORTE TERRAZA:** En prueba en este momento no presenta filtración.
