**CONJUNTO GRANADA  
CLUB RESIDENCIAL ETAPA IV  
INFORME DIAGNOSTICO**

**BOGOTA, D.C., MARZO DE 2016**

**CONCREARTE DISEÑO Y CONSTRUCCIÓN LTDA**

**ESTE INFORME SE HACE A SOLICITUD DEL CONSEJO DE ADMINISTRACIÓN CONJUNTO  
RESIDENCIAL GRANADA CLUB RESIDENCIAL ETAPA IV**

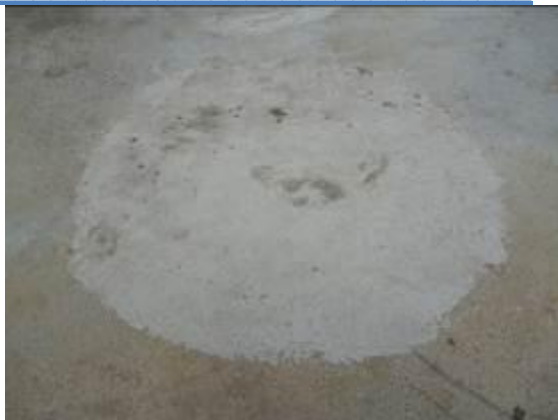
Costado sur torre 1

Estas reparaciones se realizaron de manera puntual por rompimiento de la impermeabilización en hendiduras y aristas.

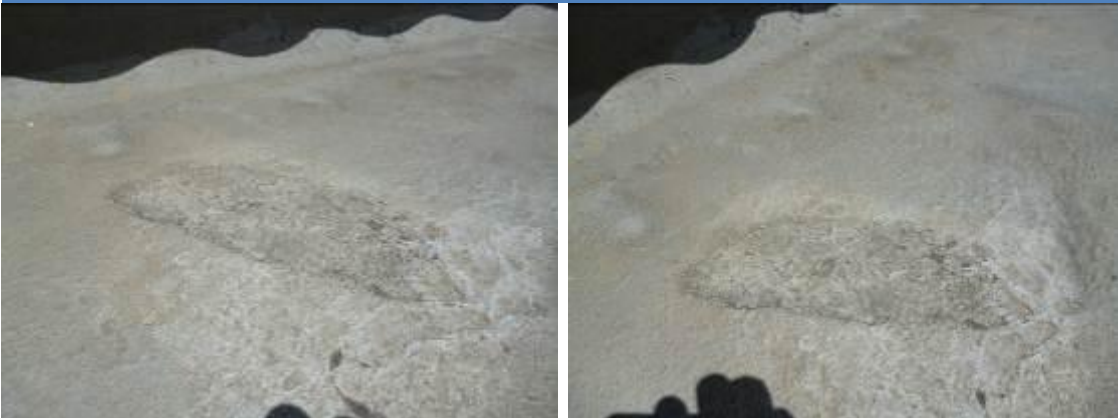
Loza plana adyacente al vacío occidente. La reparación de la impermeabilización se realizó sin reparar el afinado de la superficie por lo cual se espera que en el corto plazo falle nuevamente.

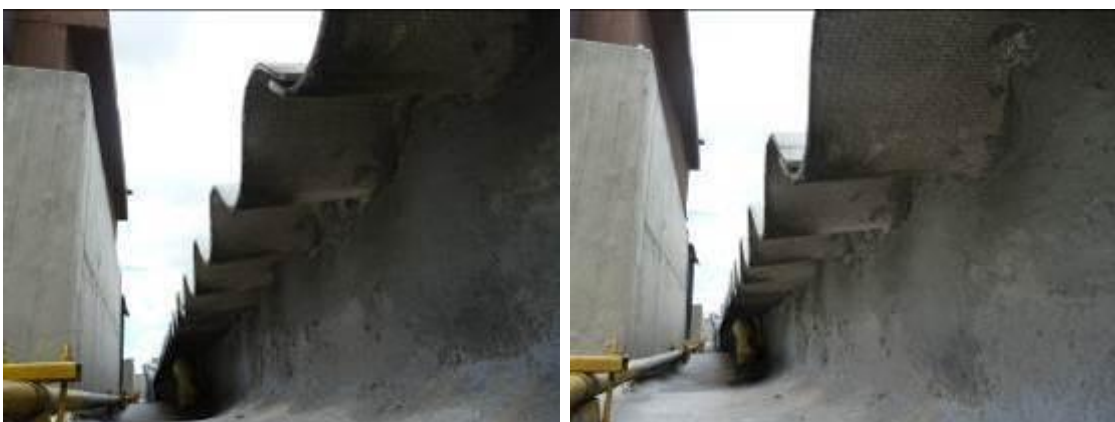
Los desniveles en apoyo de las tejas causa su rompimiento en las cubiertas de fibrocemento torre 1.

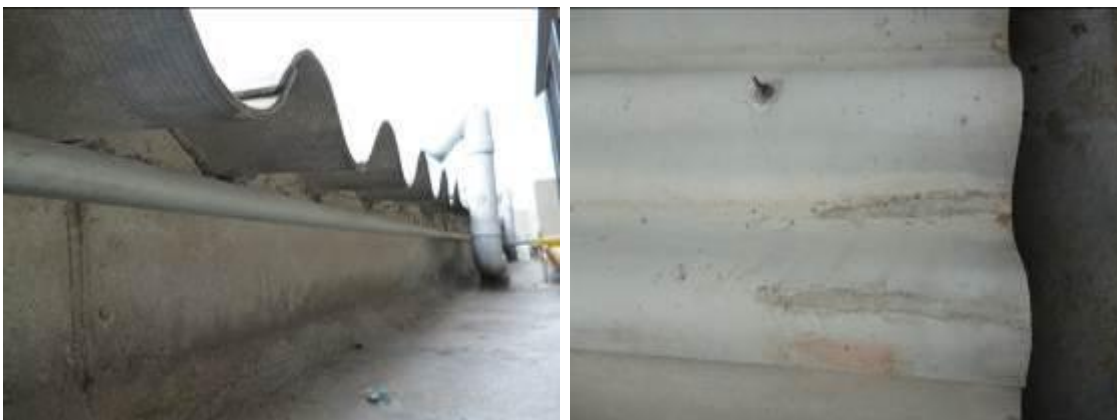
Teja rota frente a los medidores del gas por el costado sur. El apoyo en la cubierta deja de ser homogéneo frente al vacío.

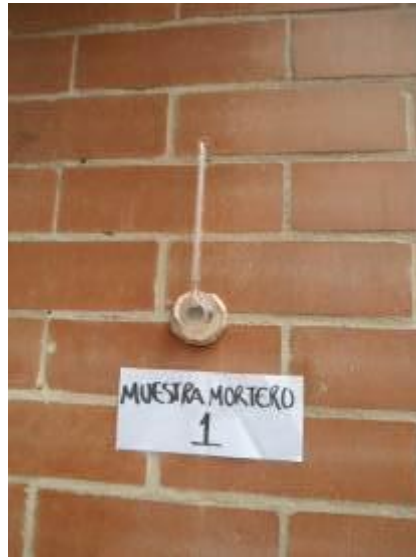
Detalle de muestra 1 mortero fachada principal torre 1

**Permeabilidad muy alta**

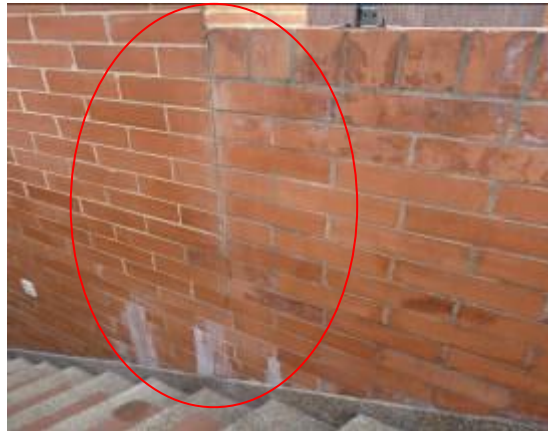
Afectación en el ladrillo por humedad

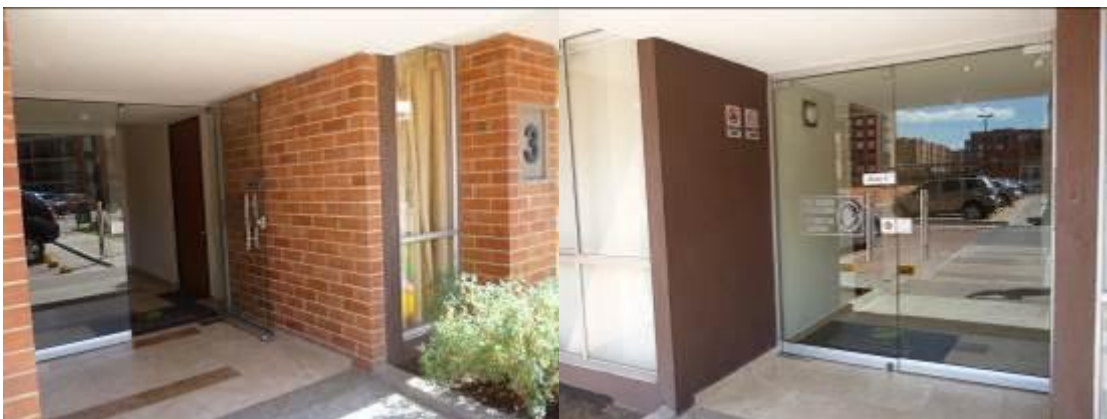
No fue suministrada la señalización de la puerta de acceso a la torre 3

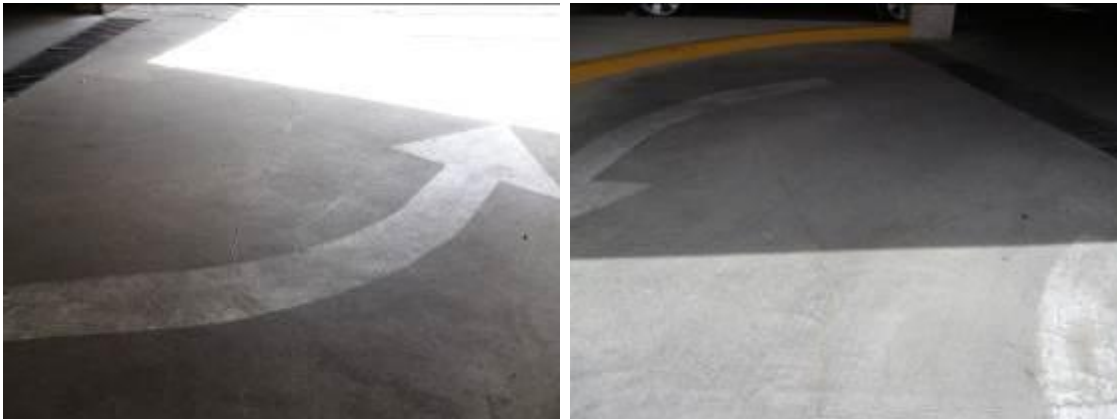
Fisuras existentes frente a la rampa de acceso y salida del sótano

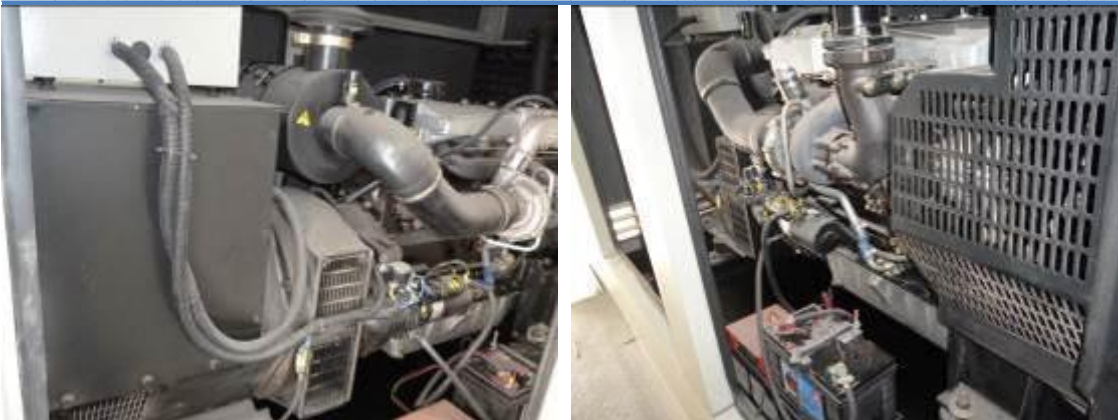
Interior de planta eléctrica con mucho polvo

Dentro de los protocolos de mantenimiento de equipos como el de la planta eléctrica, se debe tener especial cuidado con evitar la acumulación de polvo y revisar si se presentan acumulaciones de combustible o lubricantes lo que significarían derrames irregulares. En este caso, el polvo acumulado puede aislar los sistemas eléctricos y electrónicos evitando su entrada en funcionamiento en caso de corte de energía de las redes externas. La sugerencia para la copropiedad es revisar a fondo los protocolos de mantenimiento de estos equipos.

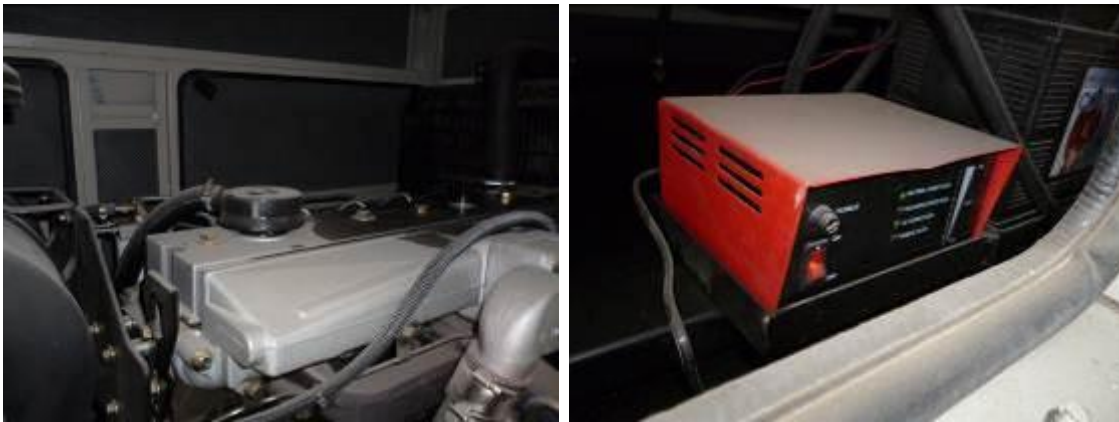
Polvo en el interior de la planta de generación eléctrica.

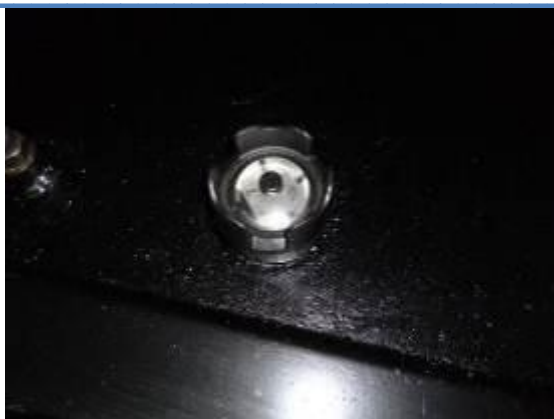
El medidor de combustible de la planta muestra que está vacío.
