**CONJUNTO GRANADA  
CLUB RESIDENCIAL ETAPA IV  
INFORME DIAGNOSTICO**

**BOGOTA, D.C., MARZO DE 2016**

**CONCREARTE DISEÑO Y CONSTRUCCIÓN LTDA**

**ESTE INFORME SE HACE A SOLICITUD DEL CONSEJO DE ADMINISTRACIÓN CONJUNTO  
RESIDENCIAL GRANADA CLUB RESIDENCIAL ETAPA IV**

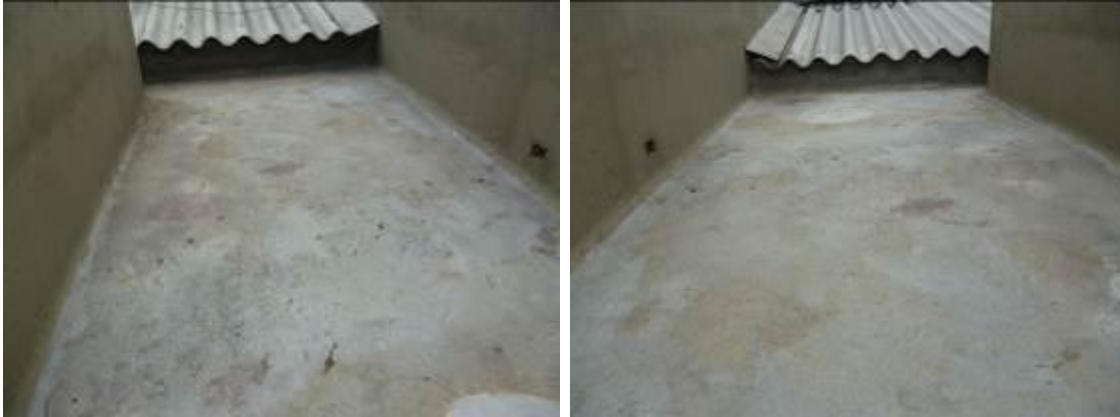
Torre 1 costado occidental. La superficie de la placa no cumple con las condiciones mencionadas en las fichas técnicas del material para aplicar el material de la impermeabilización, debido a la alta rugosidad que genera aristas y hendiduras.

Dado que en la actualidad ya se presenta rotura de la capa impermeabilizante, se solicita a Amarillo hacer las reparaciones respectivas. Se debe preparar la superficie de la placa de manera que se elimine la rugosidad actual para brindar la estabilidad necesaria a la iluminación. Sobre una base adecuada se debe aplicar nuevamente la impermeabilización.

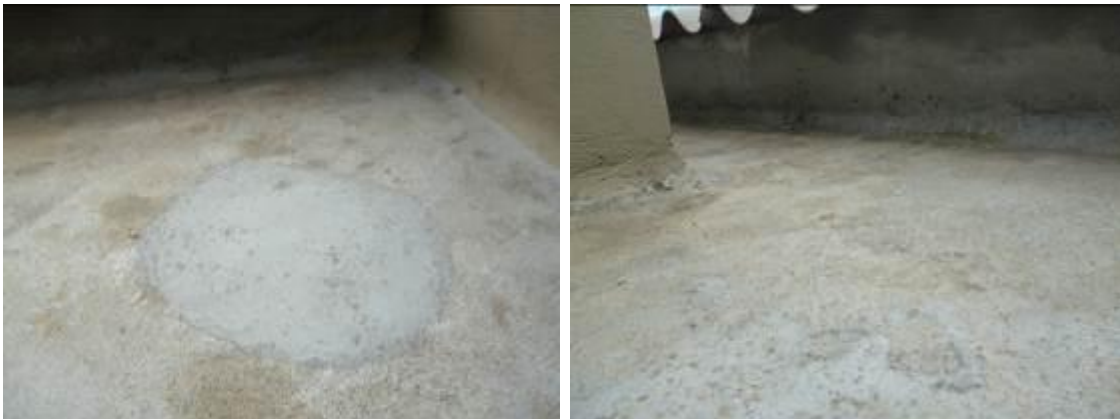
Detalle de reparación de filtraciones por punzonamiento de la impermeabilización debido a rugosidades y hendiduras

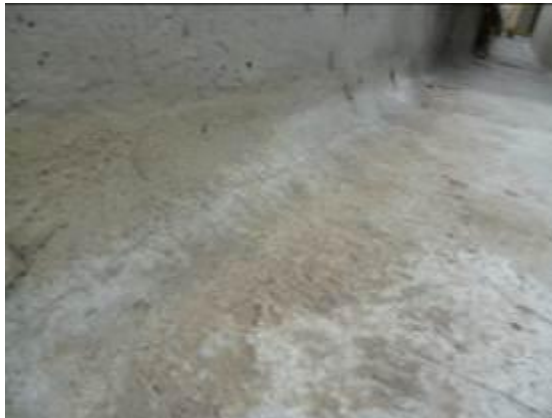
Media caña ubicada al costado norte torre 1 presenta rugosidades en la superficie donde se aplicó la impermeabilización, situación no permitida en las fichas técnicas del material utilizado.

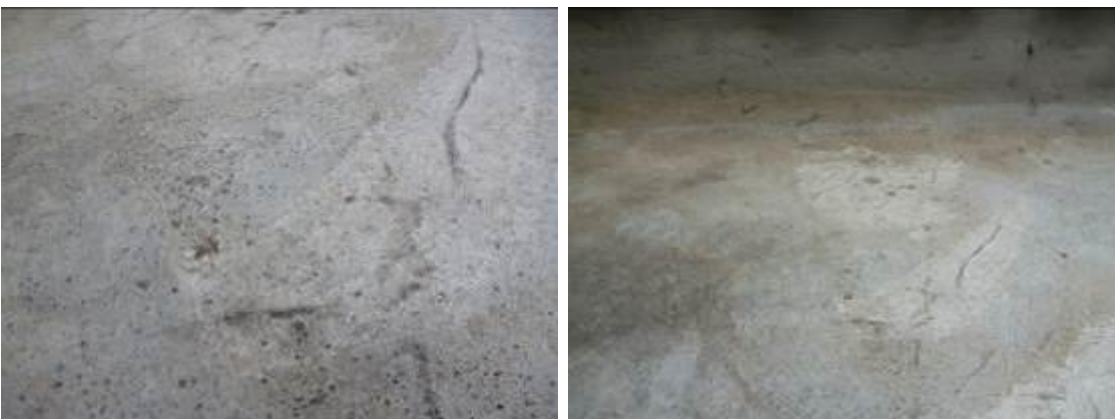
Detalle típico de placa torre 1 costado norte. Impermeabilización de placa sobre hendiduras y rugosidades

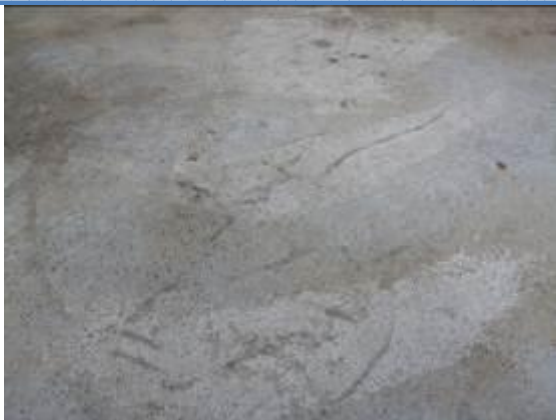
Costado norte torre 1

Estas reparaciones se realizaron de manera puntual por rompimiento de la impermeabilización en hendiduras y aristas.

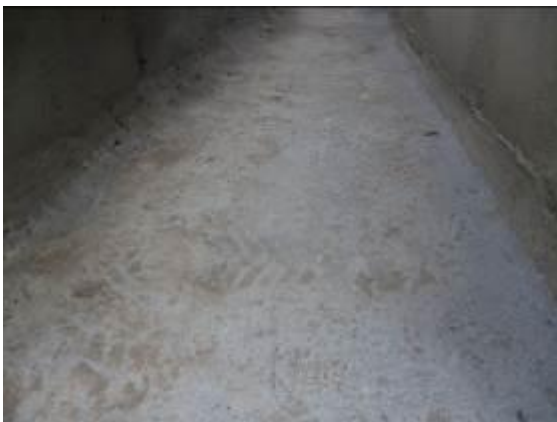
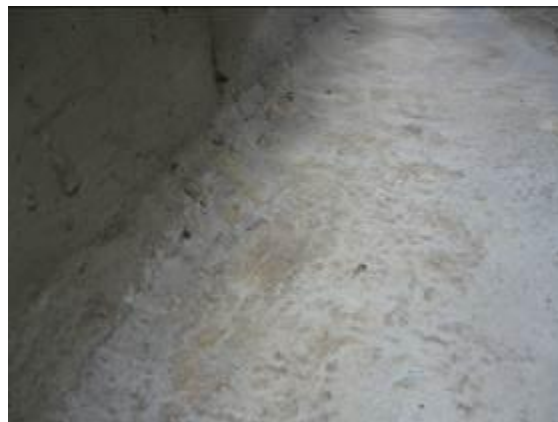
Detalle de canal entre vacío occidental y cubierta norte torre 1. Superficie de canal y media caña con superficie rugosa no apta para aplicar la impermeabilización

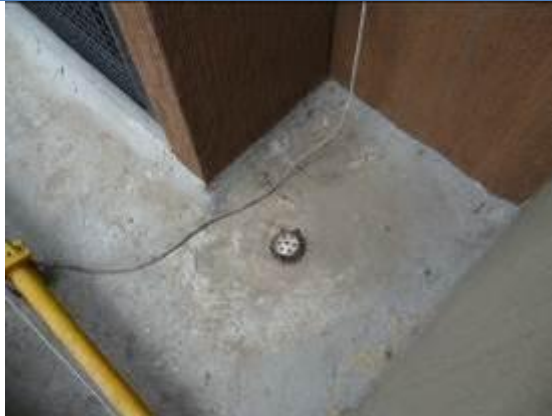
Entre los medidores de gas y el vacío del costado oriental torre 1. Impermeabilización aplicada sobre broza de concreto y una superficie muy mal preparada.

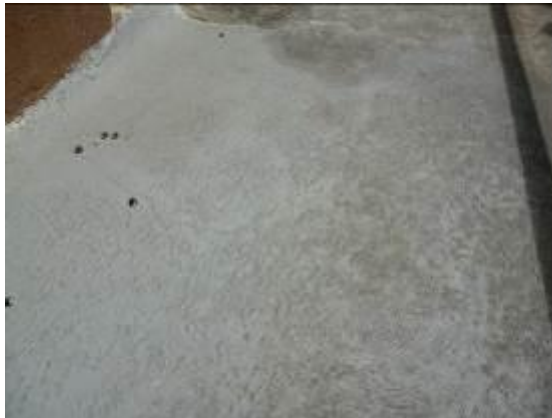
Detalle de nueva fisura adyacente a medidores de gas costado oriental torre 1. Esto indica que el material impermeabilizante no está haciendo puente en las fisuras menores.

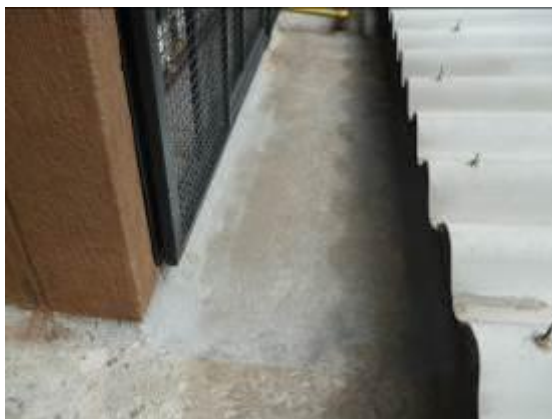
Frente a medidores de gas costado occidente torre 1 también se hicieron reparaciones por falla de la impermeabilización. Se espera que en el corto plazo estas áreas fallen nuevamente debido a la alta rugosidad de la superficie por deficiente afinado.

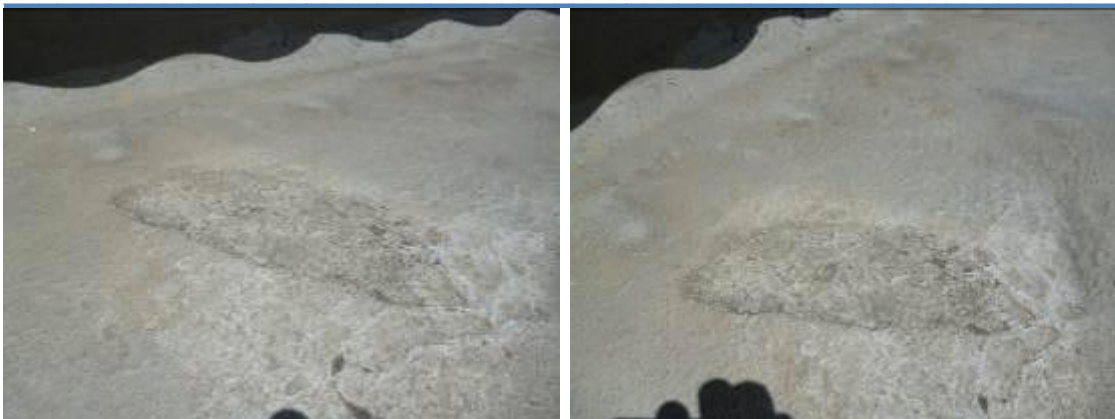
Loza plana adyacente al vacío occidente. La reparación de la impermeabilización se realizó sin reparar el afinado de la superficie por lo cual se espera que en el corto plazo falle nuevamente.

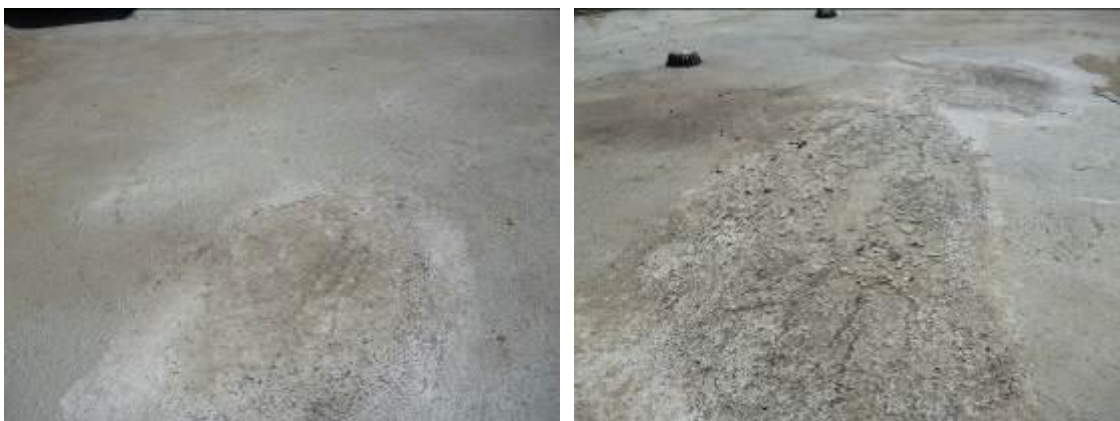
Loza plana adyacente al vacío occidente de la torre . Detalle de mala aplicación del material de la impermeabilización.

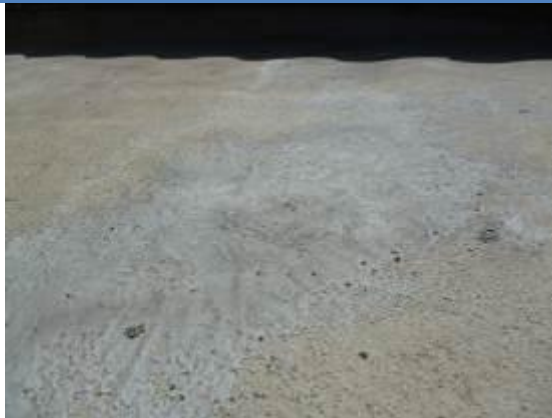
Reparación sobre el costado adyacente al vacío occidente. En esta área también se registran fallas de la impermeabilización por deficiencias de afinado de la losa.

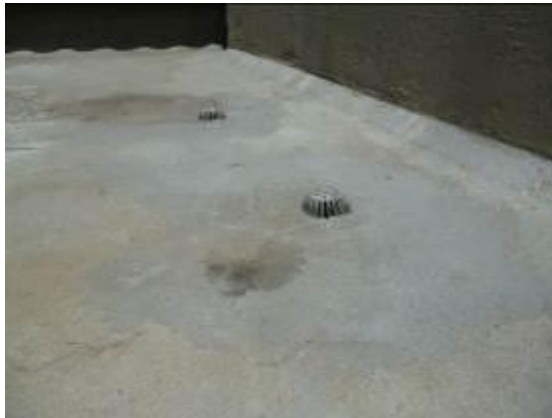
Reparaciones que se han hecho alrededor de los sifones falladas.

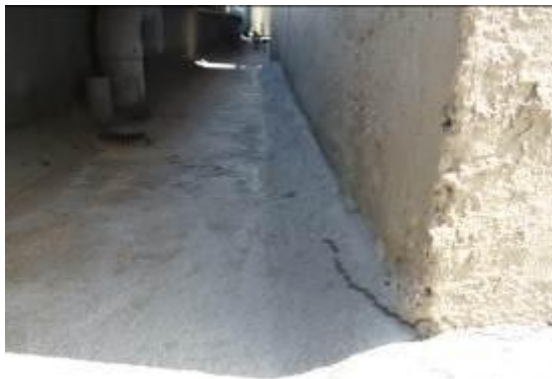
Loza plana adyacente al vacío occidente. Fisura que no ha sido puentada por el material impermeabilizante; existe una alta posibilidad de que esté produciendo filtraciones.

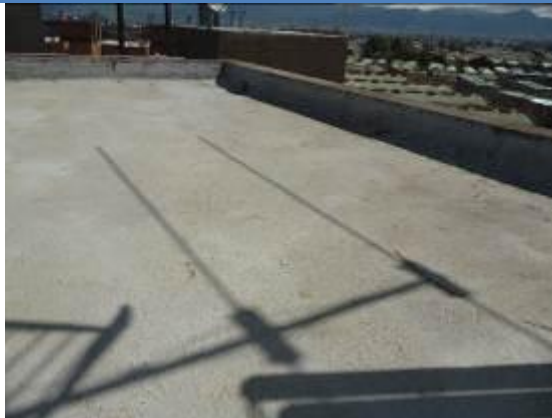
Segundo desagüe por el costado sur sin pendiente para direccionar el agua al desagüe.

Tal y como se mostró en las fotos, se encuentran áreas con pendientes deficientes que no conducen el agua a los desagües. Adicionalmente, no se adoptó la previsión de construir un área deprimida adyacente a la rejilla para que el anillo de la base no obstaculice el flujo de agua. Estas dos condiciones hacen que el agua se empoce deteriorando de manera acelerada la impermeabilización. Se solicita a Amarillo profundizar el área adyacente a las rejillas al menos un centímetro. También se deben ajustar las pendientes del piso para que el agua conduzca de manera eficaz el agua a los desagües.

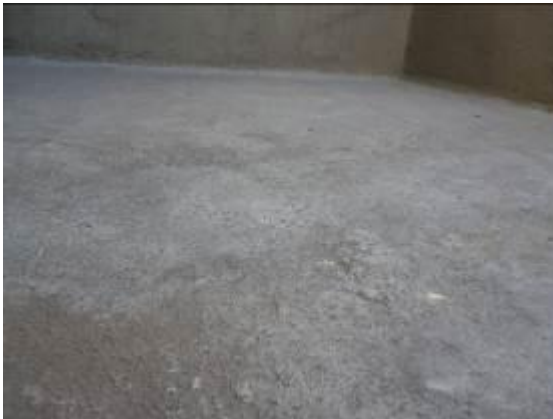
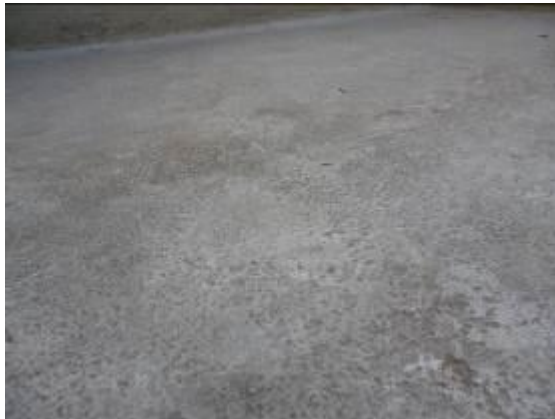
Frente a la puerta de salida por el costado norte torre 3. Fotos generales. Se evidencia la mala preparación de la superficie donde se aplicó la impermeabilización.

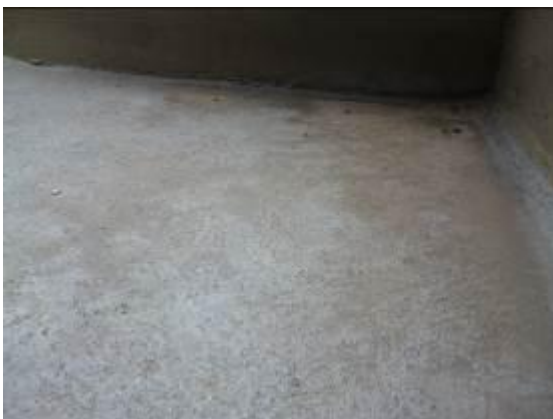
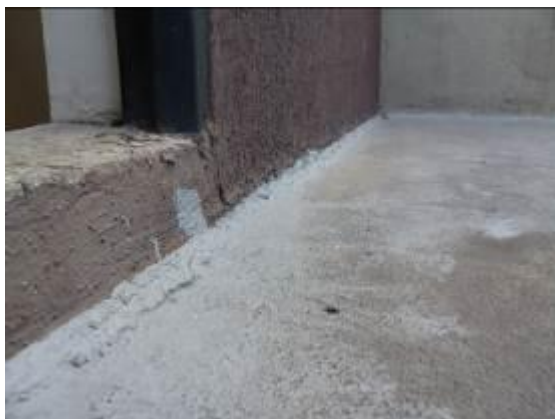
Acercamientos de la impermeabilización donde es evidente que el material se aplicó sobre superficies demasiado rugosas, sobre aristas cortantes y sobre hendiduras, incluso sobre piedras sueltas.

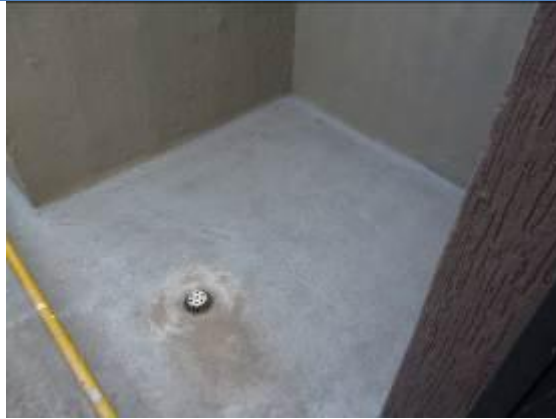
Entre el vacío y los medidores de gas. Se observa que se han hecho varias reparaciones al material pero se observa que al igual que en todas las reparaciones hechas, no tuvo el alcance de mejorar el afinado de la superficie por lo cual se espera que fallen nuevamente.

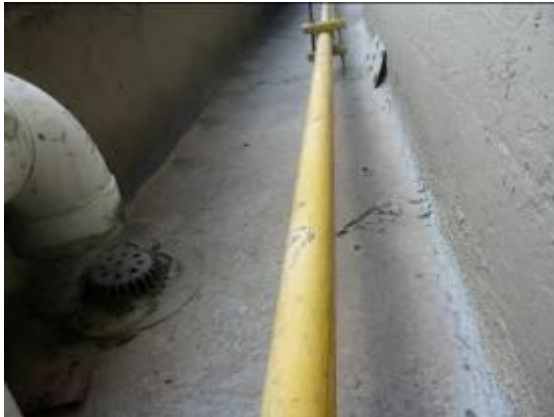
Frente al sifón costado oriental torre 3. La superficie donde se aplicó el material de impermeabilización presenta rugosidades y piedras sobre puestas. En el corto plazo este material se va a romper y generar filtraciones.

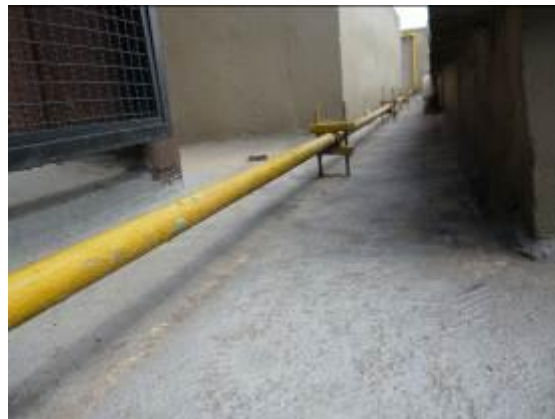
Frente a los medidores del gas en el costado sur torre 3. Se evidencian pliegues en el material de impermeabilización.

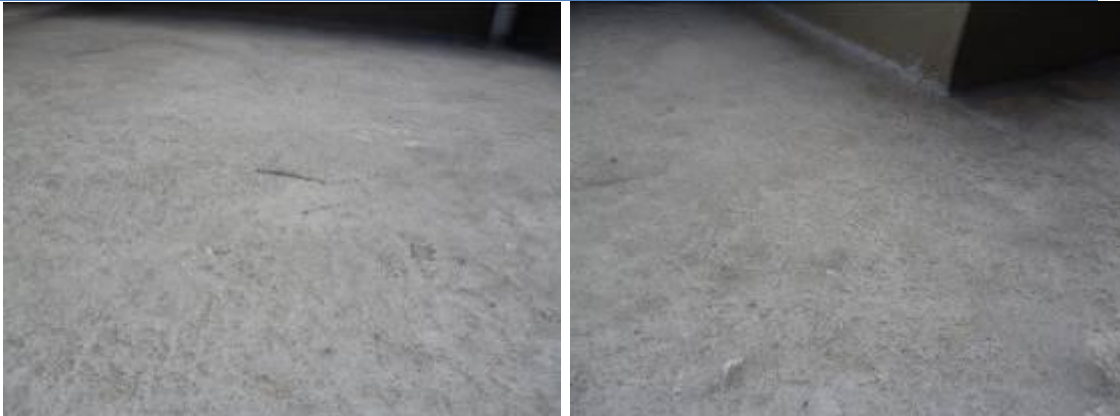
Losa en el costado suroccidental torre 3. Presencia de pliegues, material que se está empezando a romper debido a una inapropiada preparación de la superficie y reparaciones de la impermeabilización.

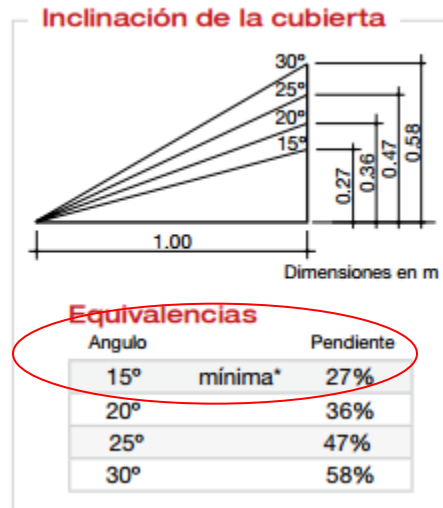
Por información de la documentación entregada por Amarilo se define como proveedor de la teja en fibrocemento referencia P1000 a la firma Eternit, por lo anterior las cubiertas en fibrocemento debe seguir las especificaciones técnicas de este proveedor. Sin embargo se verifica que la pendiente de cubierta en fibrocementos tiene una pendiente entre 13% y 14% de pendiente y la ficha técnica del material instalado pide una pendiente mínima de 27%.

Por lo anterior el constructor no cumple con los requisitos mínimos establecidos por el fabricante en cuanto a la pendiente de las cubiertas de fibrocemento de las torres 1,2 y 3 dado que la pendiente mínima para la teja según el fabricante es de 27%.

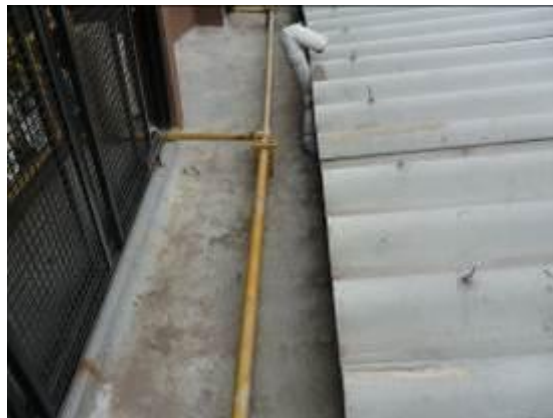
Frente a los medidores de gas. Se observan dos tejas curadas con epoxico por el personal del constructor.

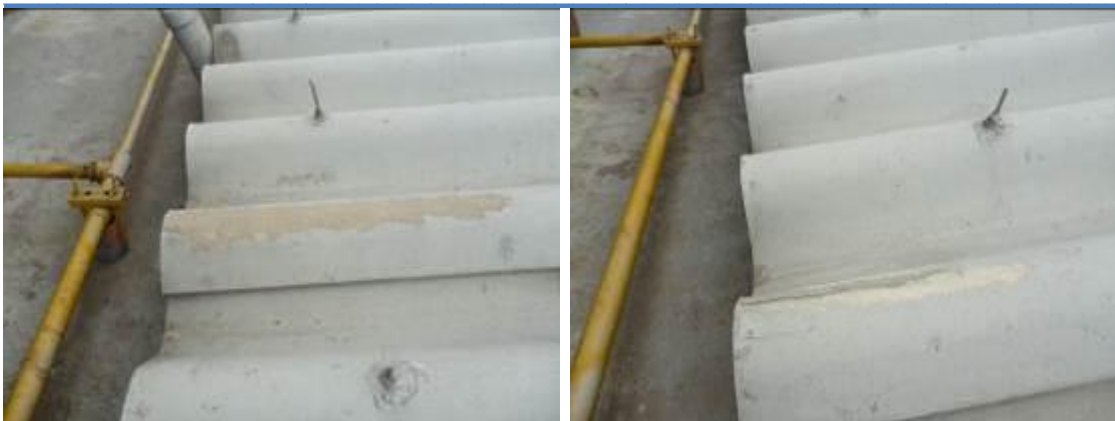
Detalles de las tejas rotas ubicadas frente a los medidores de gas torre 1.

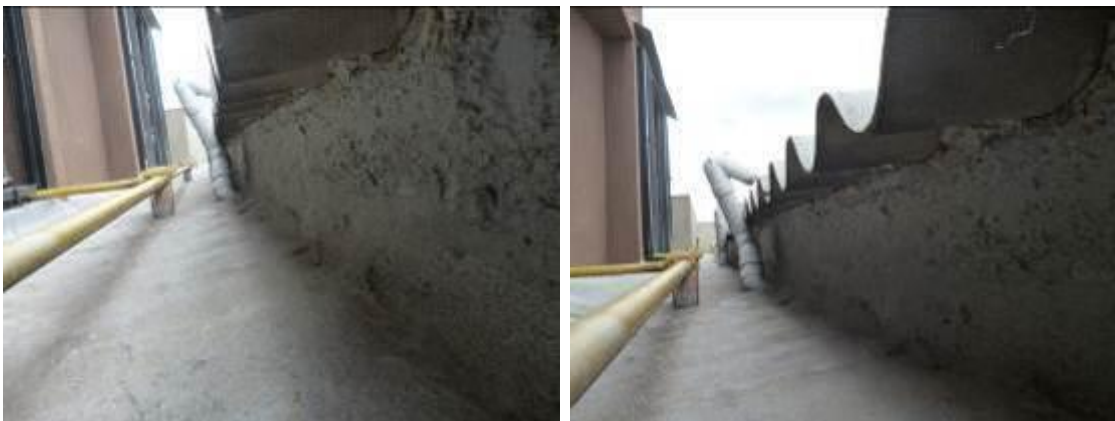
El apoyo final de las tejas en su parte más baja se hace directamente sobre el muro que confina la canal y no sobre un perfil metálico. El acabado de este muro en su parte superior, donde recibe la teja, no guarda linealidad por lo cual no ofrece apoyo continuo a las tejas quedando parcialmente en falso, razón por la cual se exponen a torsiones que terminan fisurando las tejas, como se observa de manera generalizada en esta última hilada. Adicionalmente, la teja descansa sobre la arista del muro generando un esfuerzo puntual sobre estas tejas.

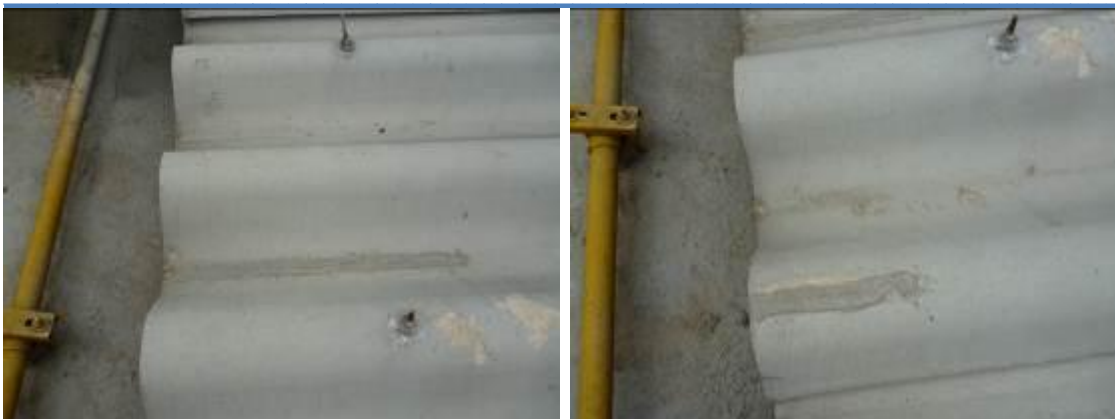
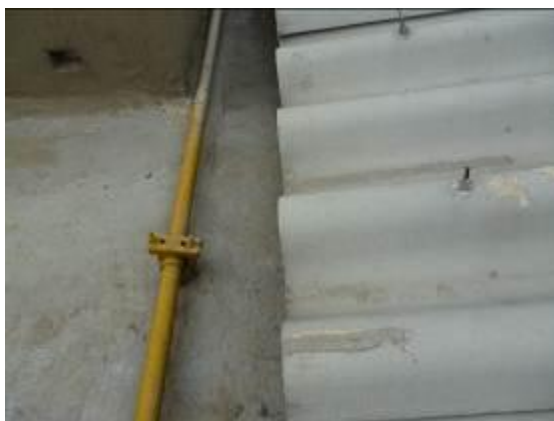
Tejas fisuradas y rotas frente al vacío del costado oriente torre 1.

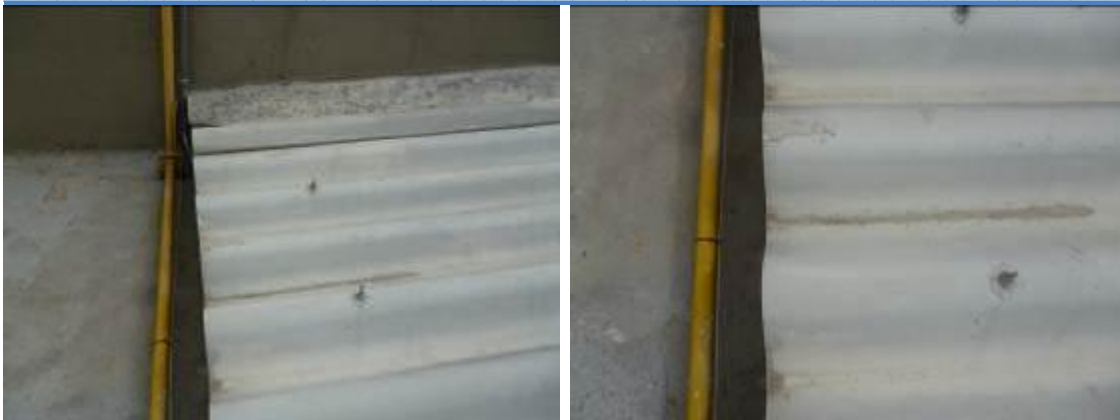
Costado sur torre 1. Tejas rotas y tejas que han sido objeto de reparaciones.

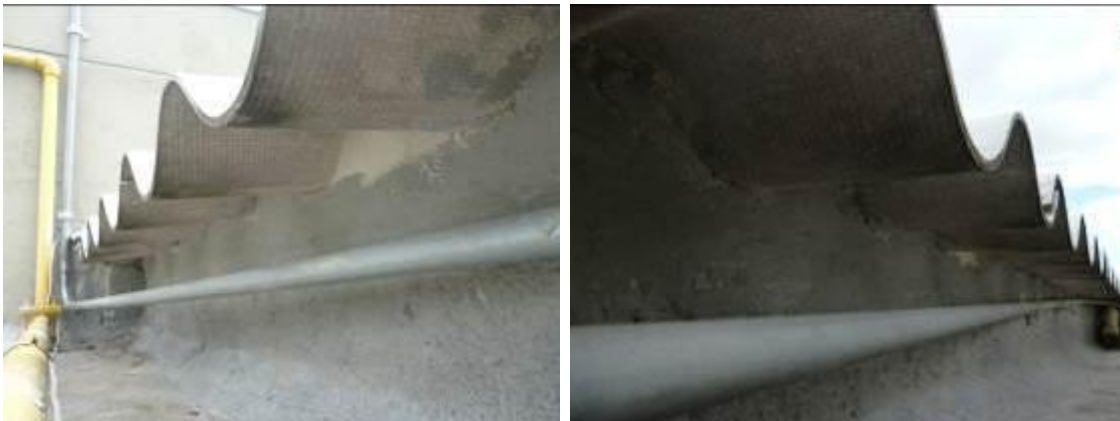
Apoyos de la teja son continuos y el pañete va del roblón a la canal.

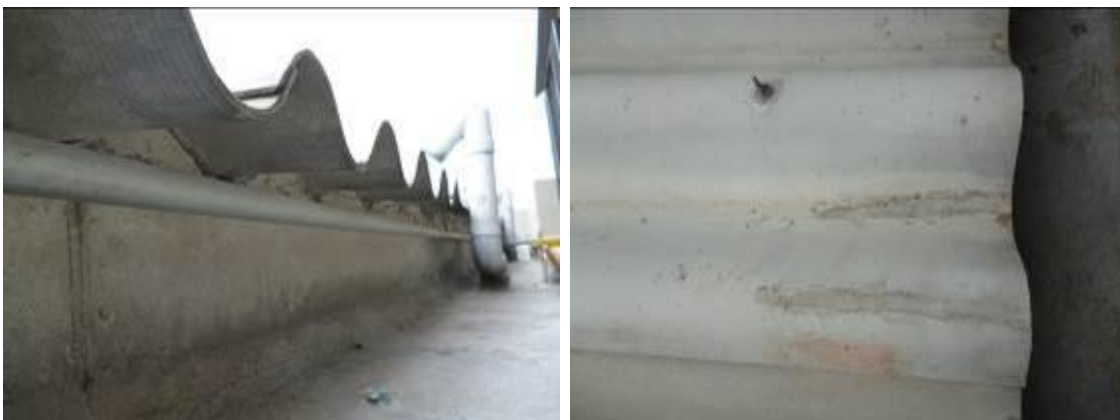
Teja rota frente a los medidores del gas por el costado sur. El apoyo en la cubierta deja de ser homogéneo frente al vacío.

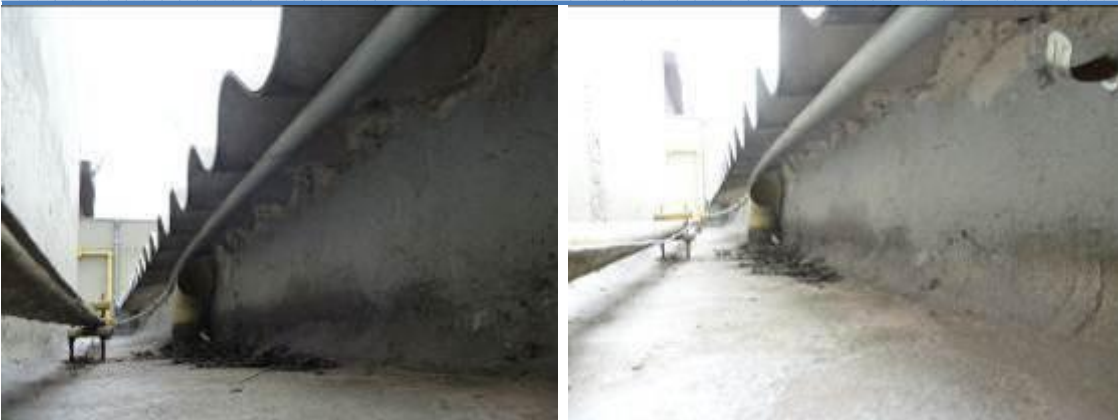
El apoyo de la cubierta no es homogéneo frente al vacío torre 1. Se observa como en este tramo no se lleva el acabado del muro hasta la teja y como la teja no se apoya de manera homogénea sobre este muro

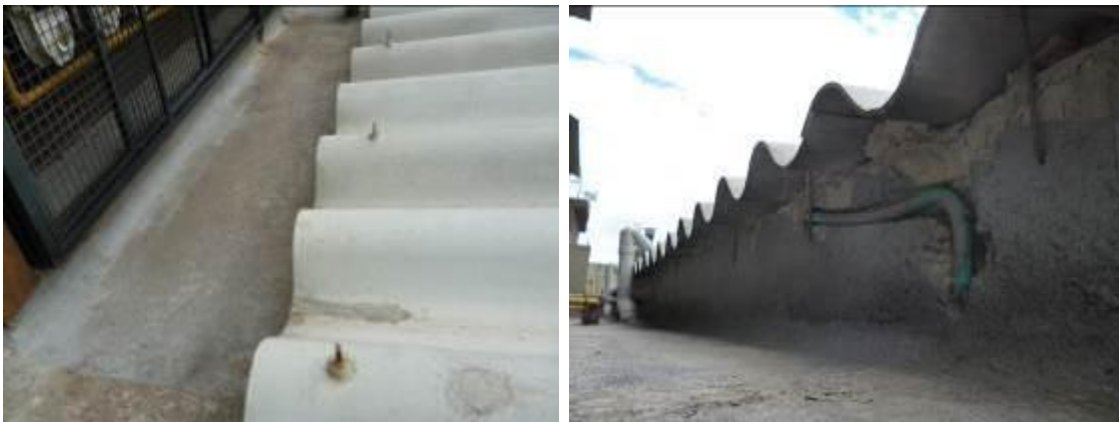
Teja fisurada frente a los medidores del gas por el costado occidental torre 1. El apoyo de la teja no es continuo. Adicionalmente se observa una perforación no sellada en el muro para instalar un tubo y probablemente está filtrando agua hacia el interior.

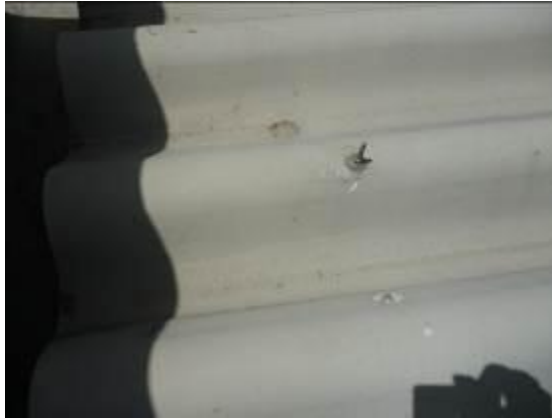
Teja costado noroccidental frente al vacío torre 1. Como consecuencia del apoyo discontinuo de las tejas, se generan espacios entre tejas adyacentes y para solucionar esta situación el constructor optó por juntarlas mediante un tornillo que atraviesa las dos tejas. Esto provoca esfuerzos puntuales que seguramente van a romper las tejas.

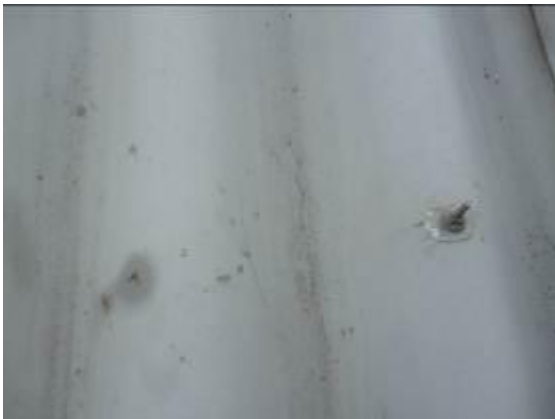
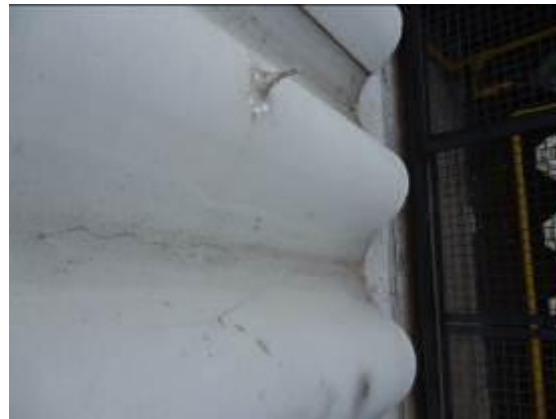
Frente a medidores de gas por el costado norte torre 1. Teja rota.

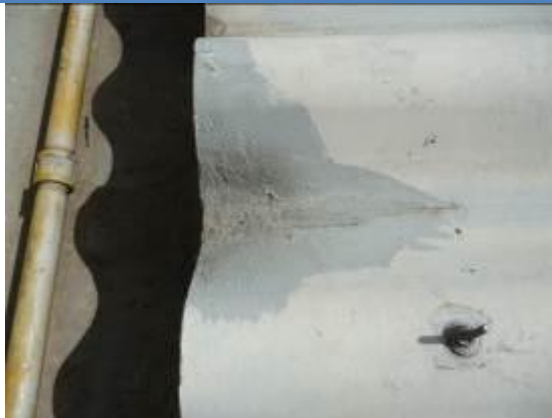
Frente a los medidores de gas del costado sur. Nuevamente se encuentra una reparación en la teja que ya se está desprendiendo. En las próximas lluvias la fisura provocará filtración de agua al interior del apartamento.

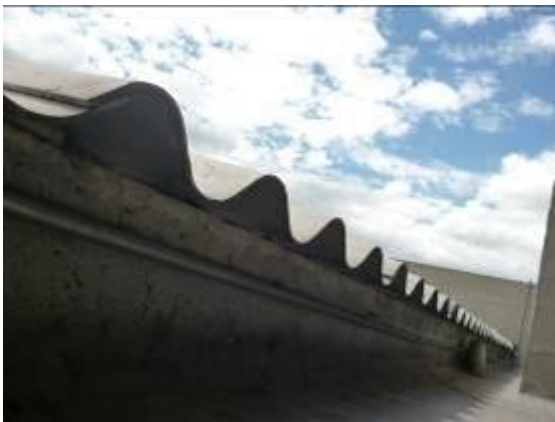
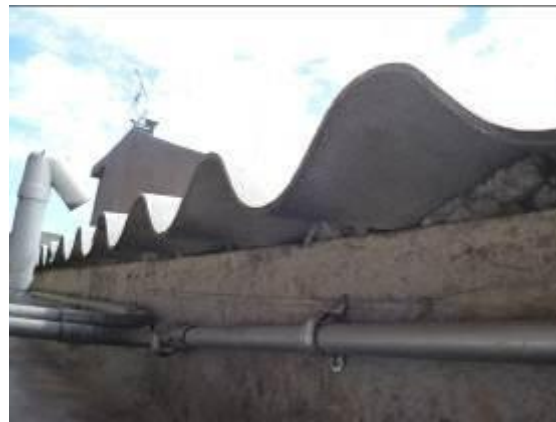
Frente a los medidores de gas y puerta de acceso a la cubierta por el costado sur. El apoyo de la teja no es continuo y los roblones no fueron debidamente sellados causa de fisuras en la teja.

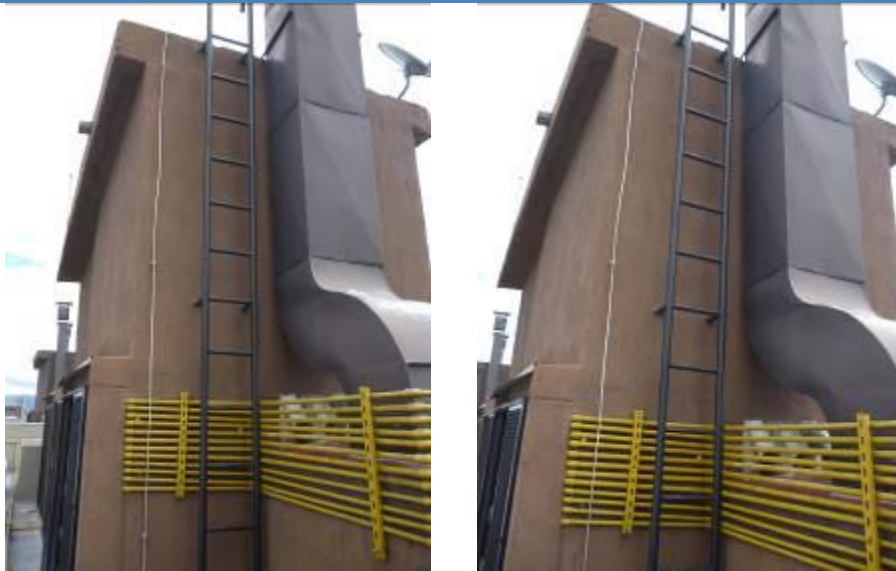
### 3.2 ACCESO A CUBIERTA DE CUARTO DE MÁQUINAS DE ASCENSORES

En las tres torres el acceso a las cubiertas se hace mediante estas escaleras. Para este acceso se debe cumplir con lo establecido en la resolución 1209 de Trabajo seguro en alturas para lo cual se debe instalar una línea de vida vertical con las características allí establecidas.

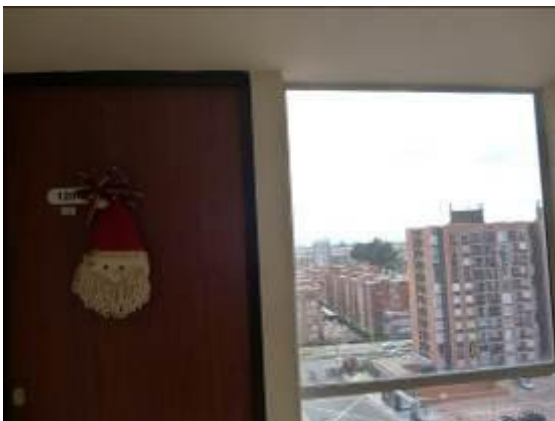
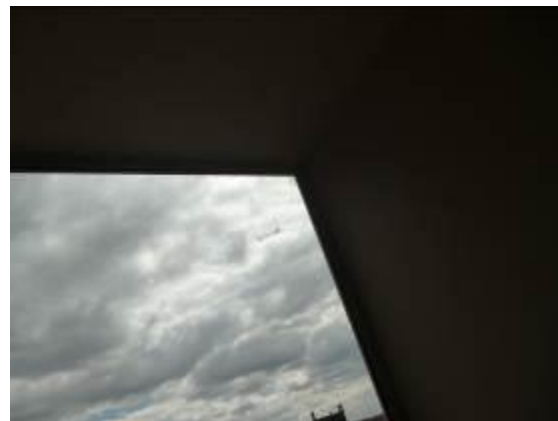
Humedad por ventana ubicada junto al apartamento 1204 la cual actualmente afecta los acabados de techo y muros de esta zona común. La causa es la falta de sello entre perfiles de ventanas y muro.

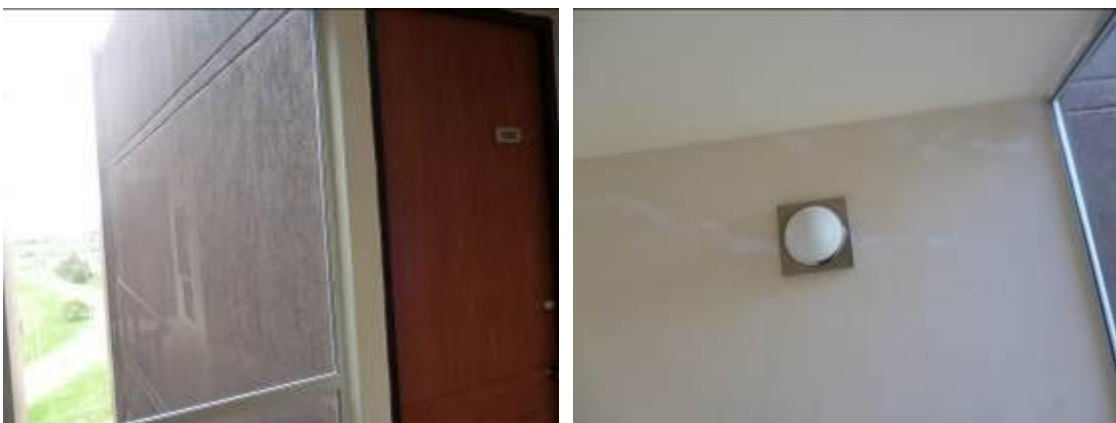
Afectación por humedad causada por filtración de agua al interior de la torre 3 junto apartamento 1203

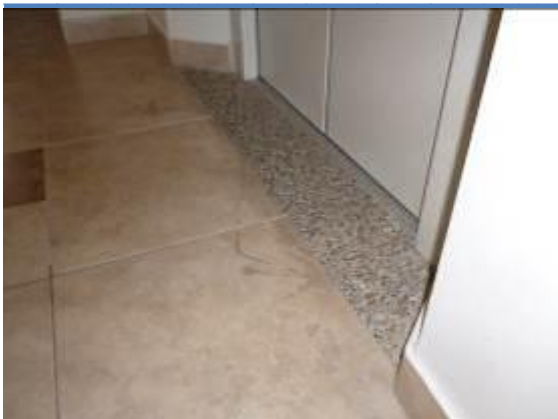
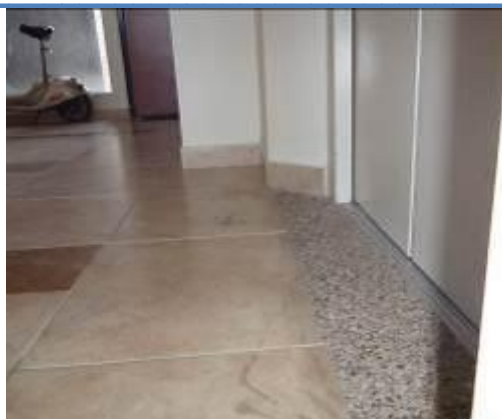
Acabado de piso quemado por ácido torre 3 piso 5

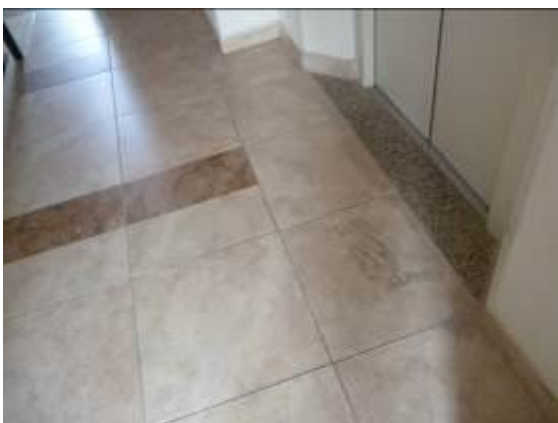
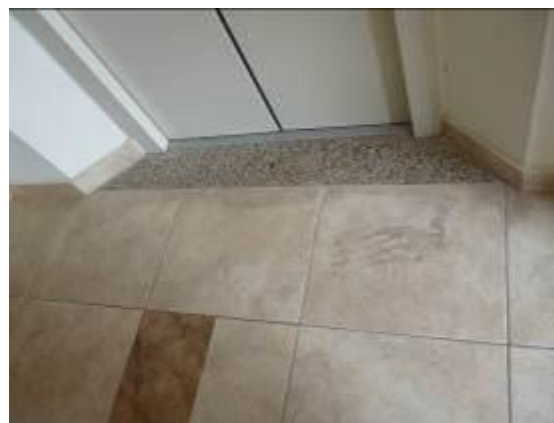
Acabado de piso de 4 piso de la torre afectado por ácido

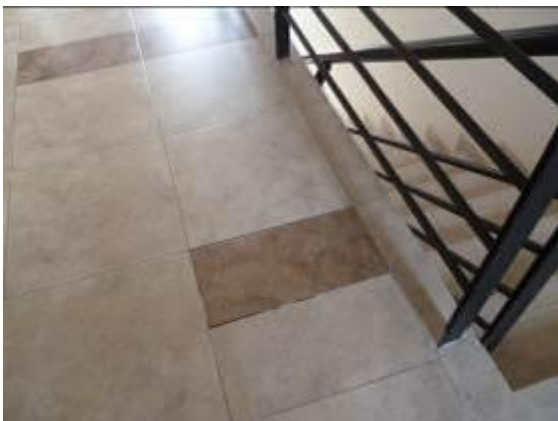
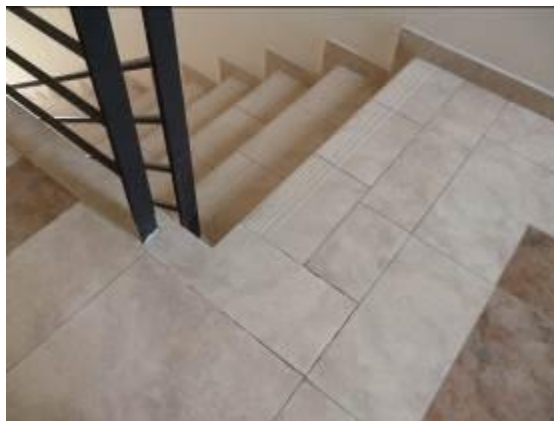
Faltante de emboquillado frente a apartamento 402 torre 3

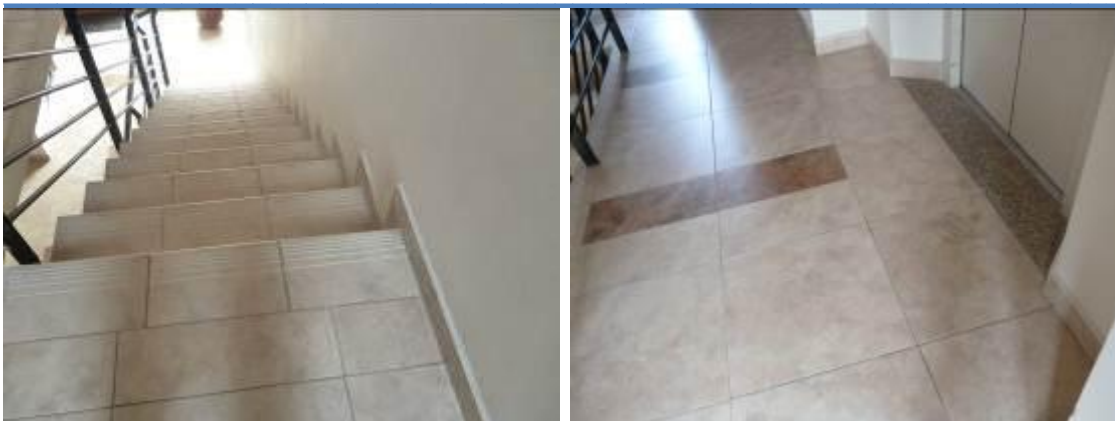
Piso 3 torre 3 corredor de acceso a apartamentos y escalera afectado por ácido.

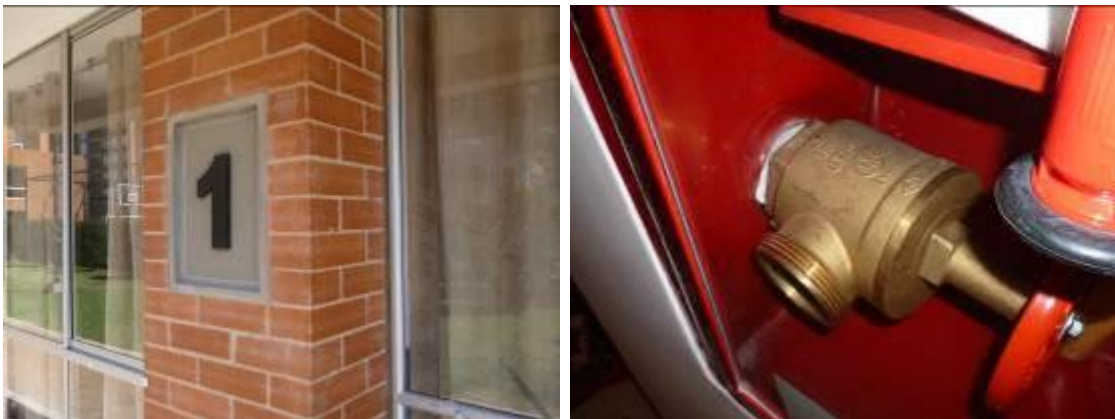
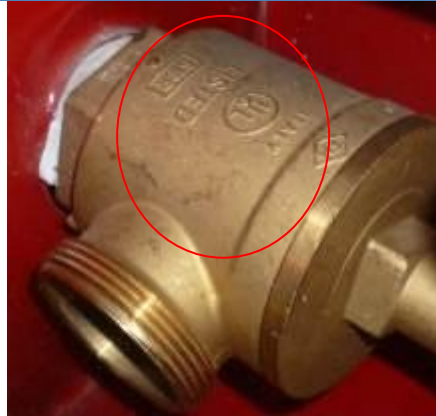
Torre 1. Se observa que las mangueras y las válvulas de 2 ½" para conexión de bomberos cumplen con lo establecido en la NTC 169 son las únicas que cumplen con la norma NTC 1669 en cuanto a que son listadas, tienen certificación UL y aprobación FM.

A diferencia de la torre 1, las torres 2 y 3 no cumplen con la NTC 1669 ya que en los gabinetes se observa que las válvulas no cumplen con la obligación de ser listadas. El constructor debe presentar las certificaciones en donde se haga constancia de que todas las conexiones, estos es, tuberías, accesorios y mangueras son listadas, entendiendo por listado que estén incluidos en una lista de una entidad competente dedicada a la evaluación e inspección periódica de estos elementos.

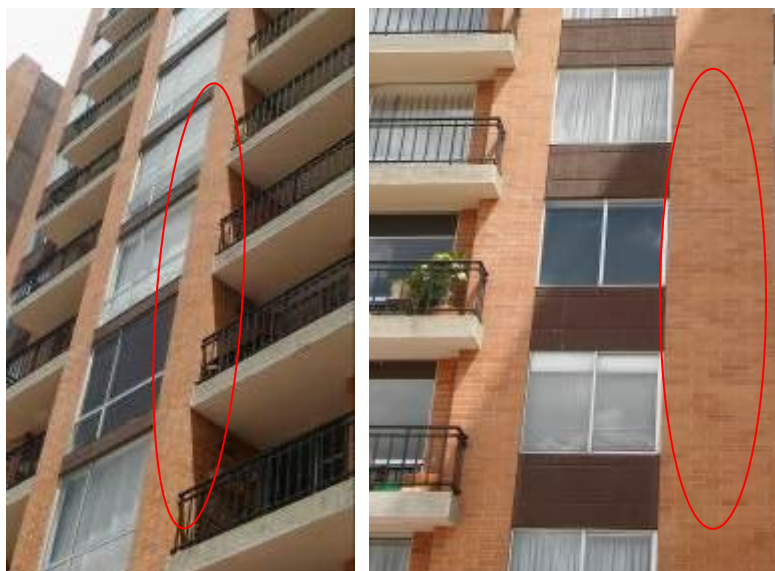
Meteorización acelerada y delaminación del ladrillo en la fachada principal de la torre 2.

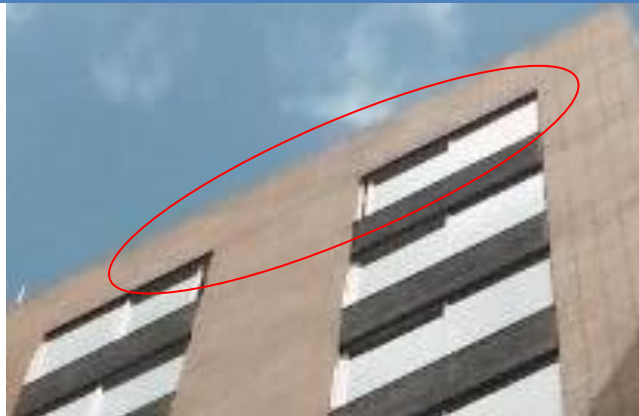
Remate de cubierta de la fachada principal torre 2 evidencia desgaste acelerado del material del ladrillo causado por ácido remanente en la superficie del ladrillo.

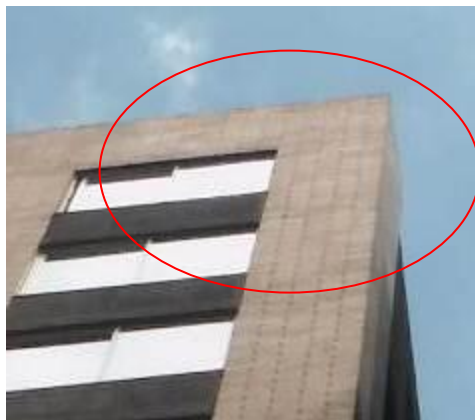
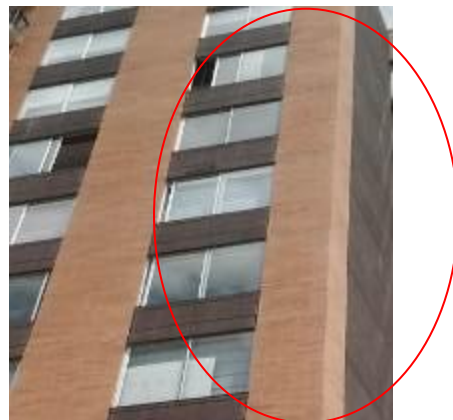
### **FACHADA POSTERIOR TORRE 2**

La fachada posterior de la torre 2 se encuentra afectada por meteorización acelerada y media en el área de muro de remate de cubierta y esquinas de fachada como se evidencia en las fotografías.

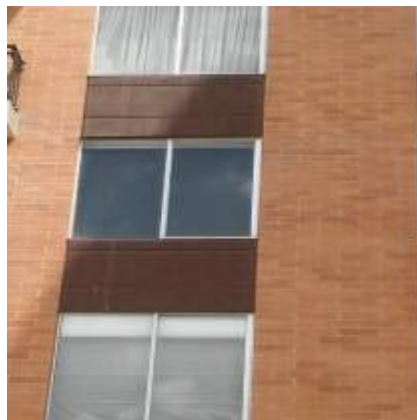
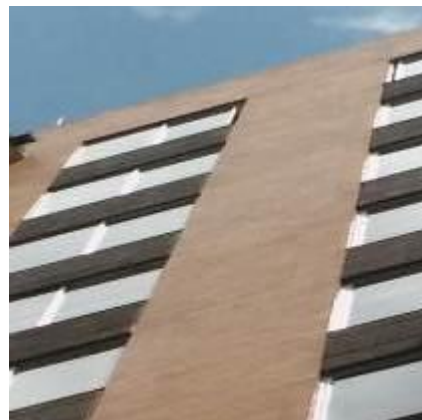
Se evidencia deterioro del ladrillo por meteorización acelerada y media en gran parte de la fachada posterior torre 2.

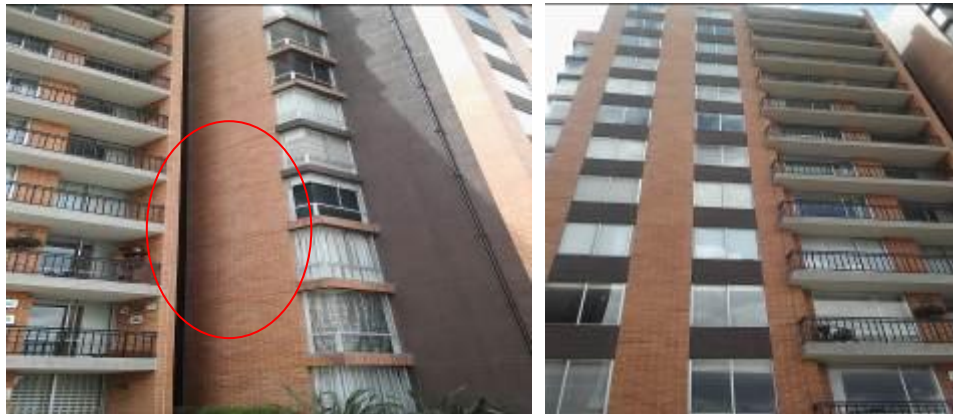
Afectación del ladrillo de fachada posterior torre 3 por meteorización acelerada, media y lenta por ácido remanente.

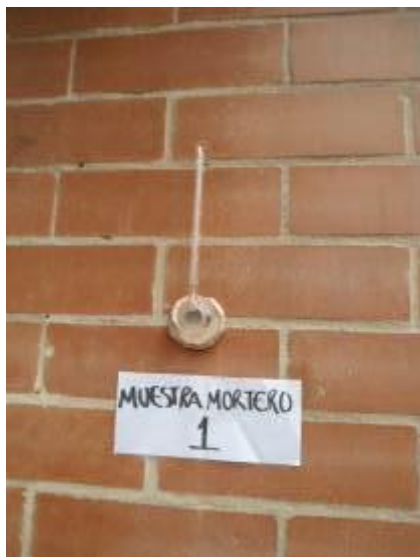
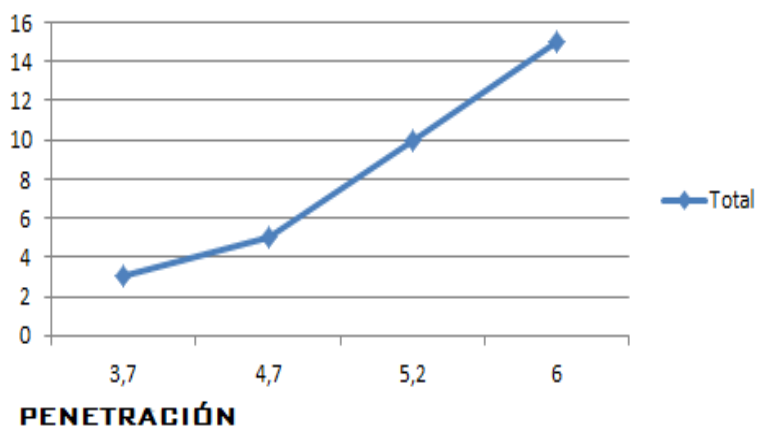
## RESULTADO MUESTRA 1 FACHADA PRINCIPAL

Detalle de muestra 1 mortero fachada principal torre 1

**Permeabilidad muy alta**

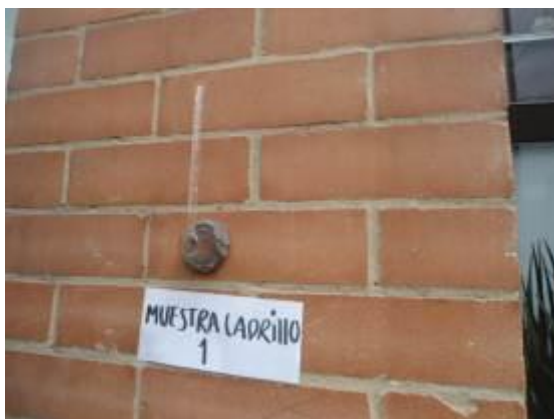
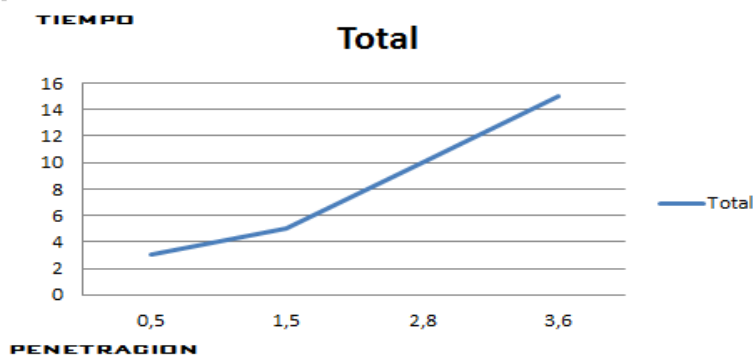
## RESULTADO MUESTRA 2 FACHADA PRINCIPAL

Detalle de muestra 2 ladrillo fachada principal torre 1

**Permeabilidad muy alta**

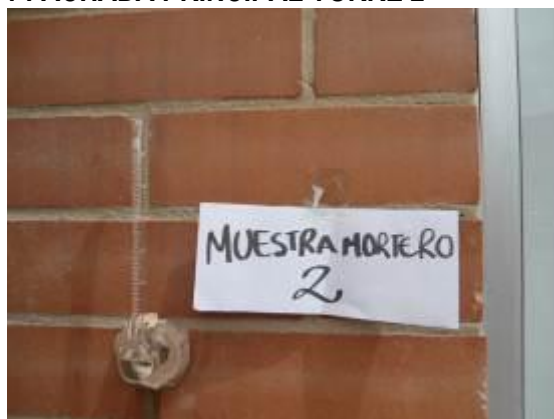
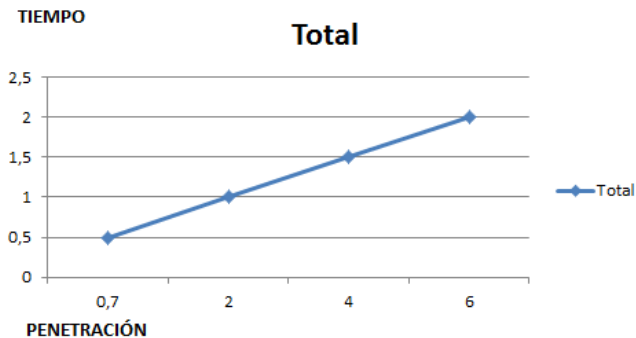
## RESULTADO MUESTRA 1 FACHADA PRINCIPAL TORRE 2

**Permeabilidad muy alta**
