**CONJUNTO GRANADA  
CLUB RESIDENCIAL ETAPA IV  
INFORME DIAGNOSTICO**

**BOGOTA, D.C., MARZO DE 2016**

**CONCREARTE DISEÑO Y CONSTRUCCIÓN LTDA**

**ESTE INFORME SE HACE A SOLICITUD DEL CONSEJO DE ADMINISTRACIÓN CONJUNTO  
RESIDENCIAL GRANADA CLUB RESIDENCIAL ETAPA IV**

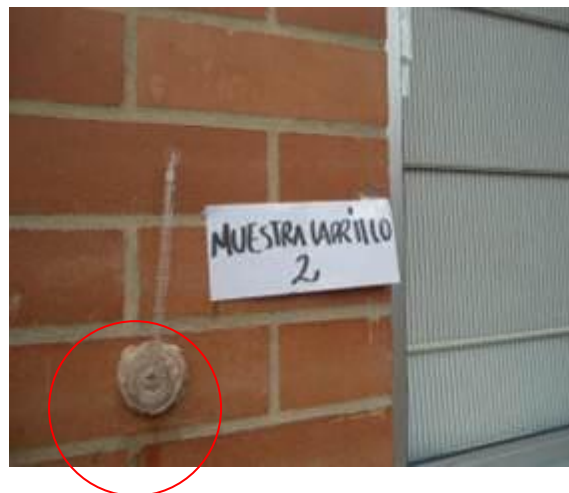
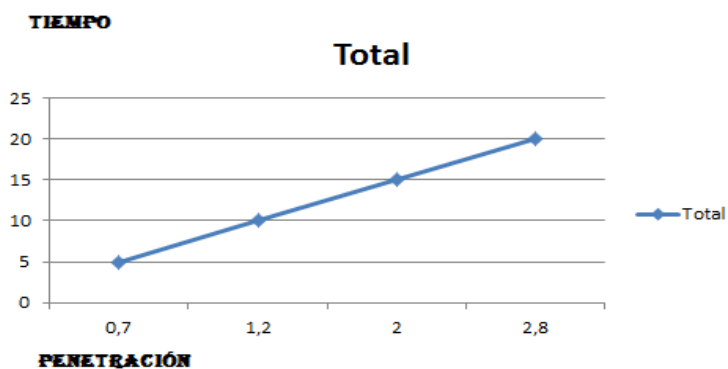
### RESULTADO MUESTRA 2 FACHADA PRINCIPAL TORRE 2

En menos de un minuto la muestra absorbió 7cm<sup>3</sup> de agua demostrando que es alta la penetración. Adicionalmente se evidencia filtración de agua en ladrillos cercanos donde se realizó la prueba.

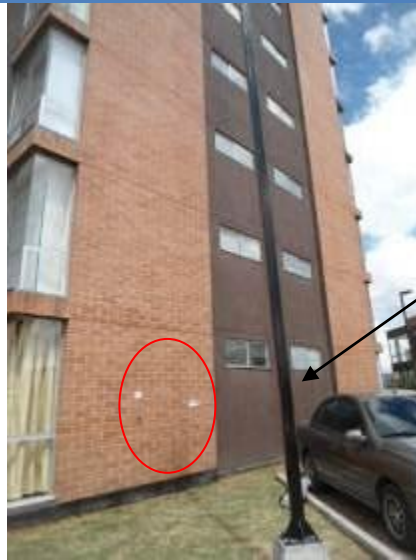
Torre 2 fachada principal

Sitio de toma del ensayo muestra uno.

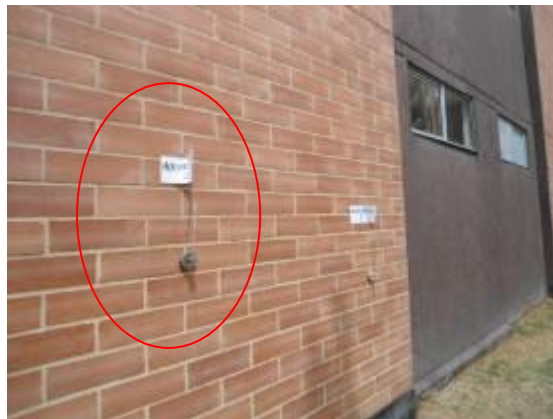
Detalle de muestra 1 mortero fachada lateral torre 3

**Permeabilidad muy alta**

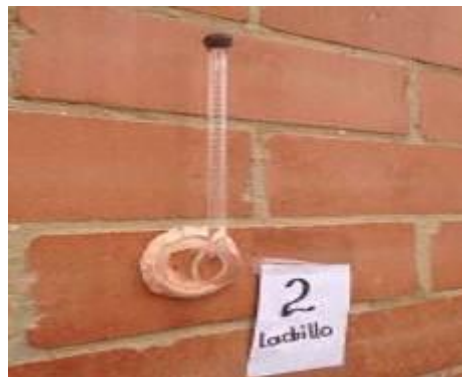
Detalle de muestra 2 ladrillo fachada principal torre 2

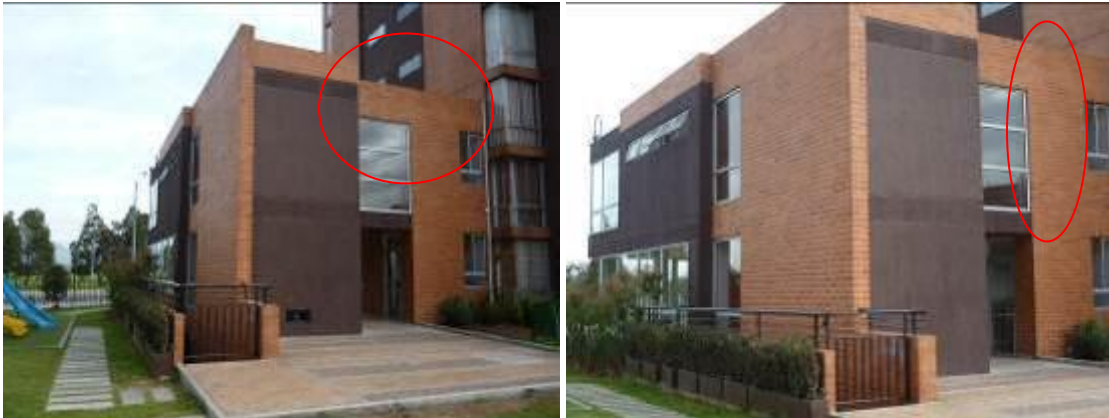
### FACHADA PRINCIPAL SALON COMUNAL

Las fachadas del salón social presentan el mismo problema en el ladrillo que las torres de apartamentos en cuanto a meteorización media y alta en el ladrillo.

Se evidencia meteorización baja y media en el ladrillo de la fachada principal que con el tiempo va laminando las piezas de ladrillo por ácido remanente.

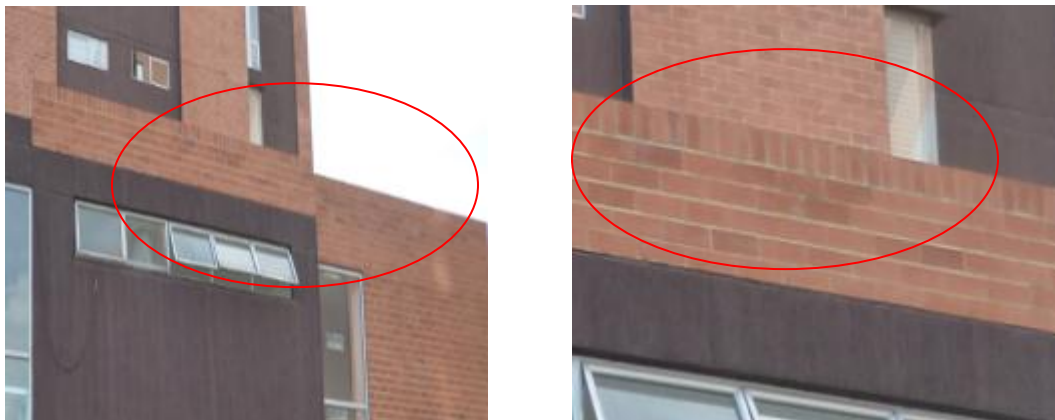
### FACHADA LATERAL SALÓN COMUNAL

Meteorización acelerada en el muro de remate de cubierta

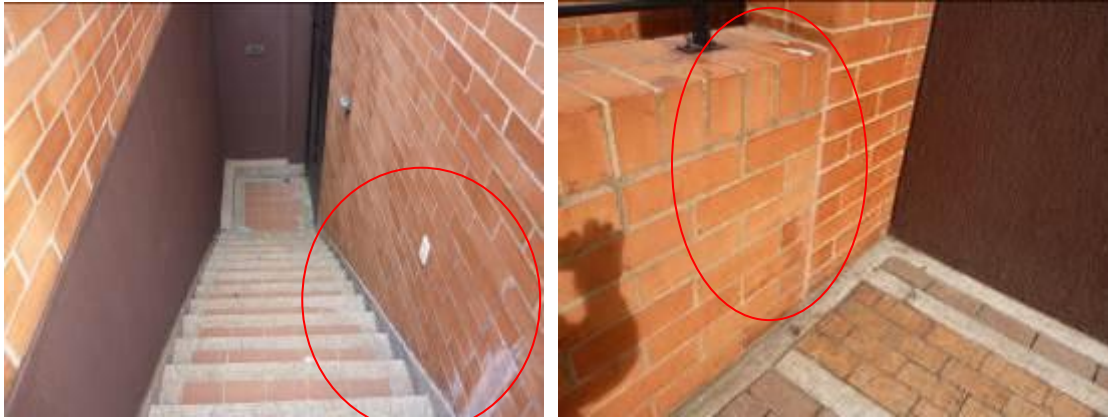
## ESCALERAS CUARTO DE MAQUINAS

Vista general del ladrillo ubicado junto a la escalera del cuarto de máquinas, donde se evidencia afectación por filtración debido a que la junta del edificio comunal y el muro de la escalera no fueron técnicamente dilatados generando afectación al acabado de ladrillo.

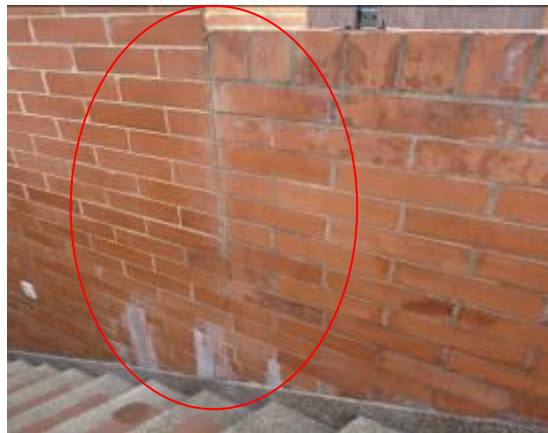
Afectación en el ladrillo por humedad

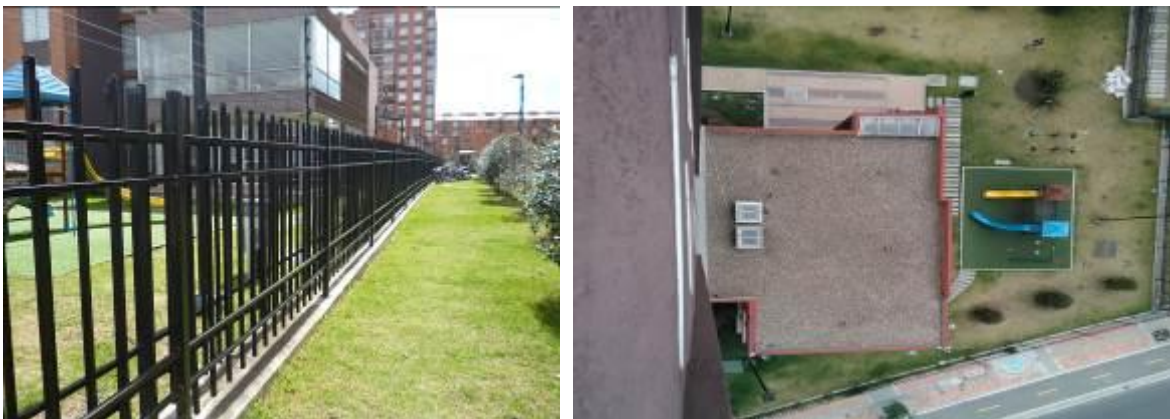
Zonas verdes sin presencia de desagües ni filtros

Las zonas verdes y jardines ubicados dentro del conjunto presentan empozamientos de agua debido a que no se conoce la ubicación de los filtros y desagües para realizar el mantenimiento a la red de desagüe.

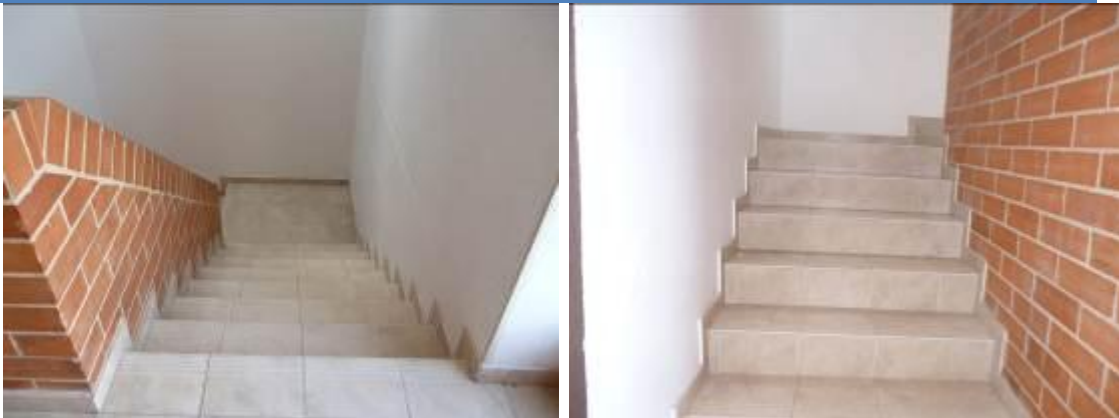
El salón social está ubicado en el segundo piso del edificio de equipamiento comunal. La única manera de acceso a este salón es mediante las escaleras que se muestran en las fotos siguientes, escaleras que son barrera arquitectónica para el acceso a personas con movilidad limitada. El constructor debe suministrar un medio alternativo de acceso para eliminar esta barrera arquitectónica.

No existe medio físico para el ingreso o salida de personas con movilidad limitada.

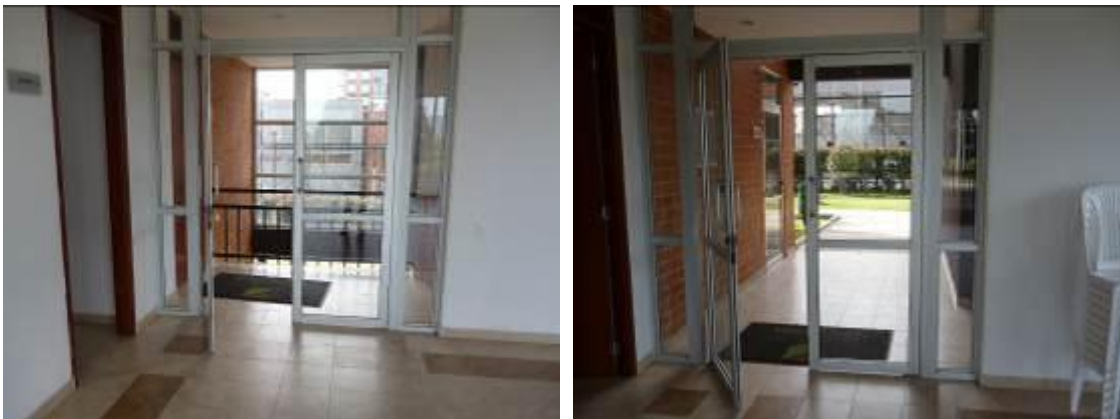
Acceso al salón social primer y segundo nivel con puerta en sentido contrario a la evacuación.

Las puertas deben abrir en sentido de la evacuación, es decir, hacia el exterior.

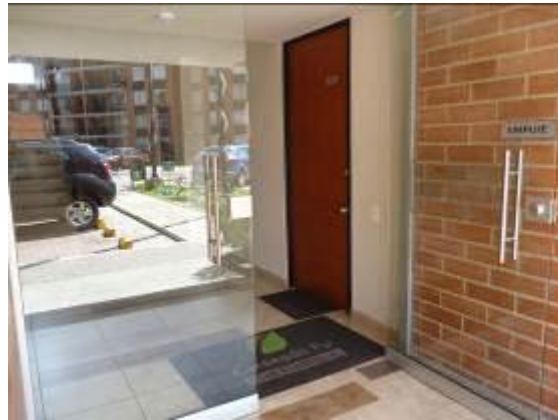
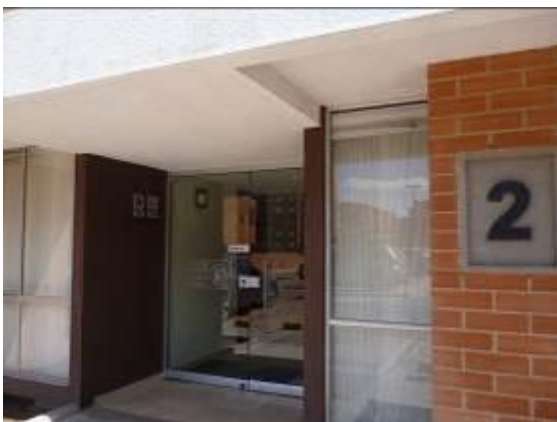
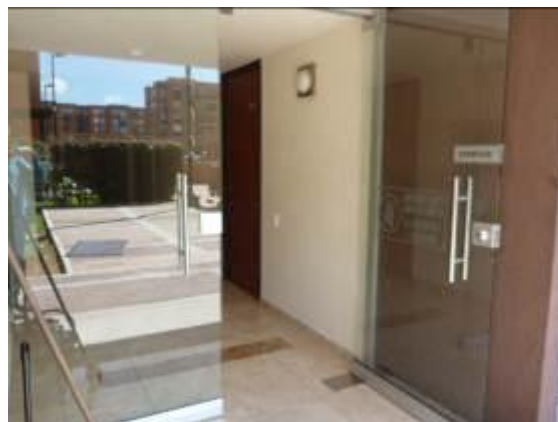
No existe señalización de las puertas de acceso a la torre 2

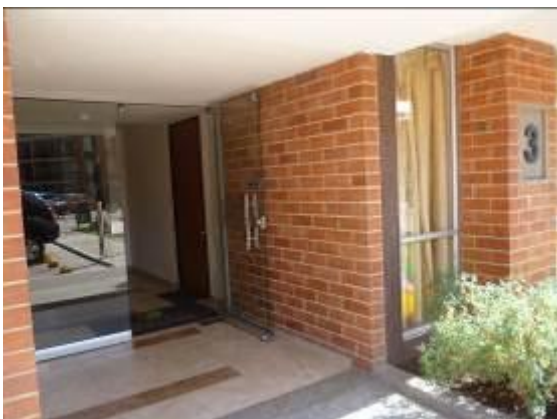
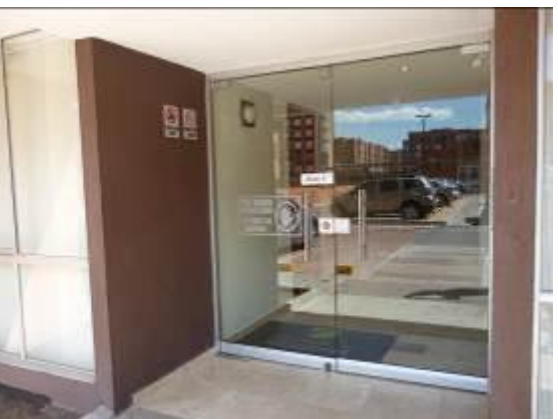
No fue suministrada la señalización de la puerta de acceso a la torre 3

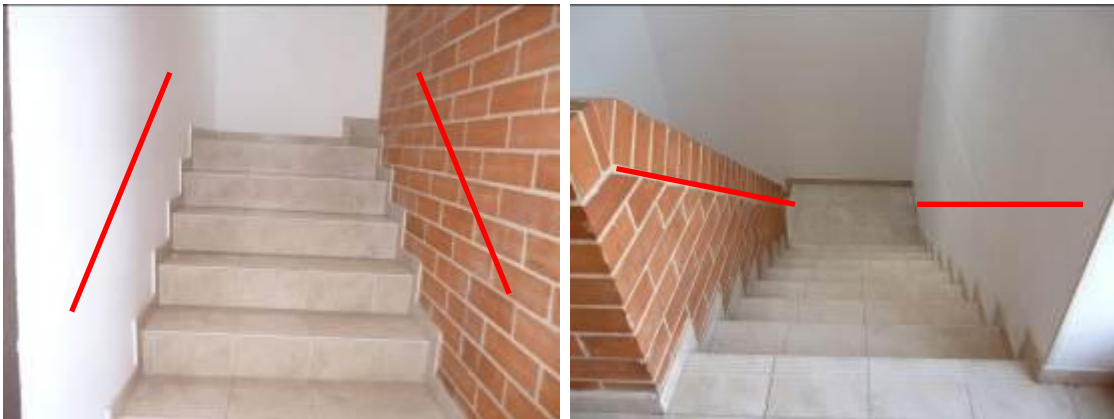
#### SALON COMUNAL

Las normas NTC 4145 y 4201, determinan que se deben instalar pasamanos a ambos costados de las escaleras de evacuación de las torres y escaleras de salón social. La instalación de estos elementos son de carácter obligatorio para eliminar las barreras arquitectónicas según lo exige el decreto 1538 del año 2005 en su artículo 9

No existen pasamanos en las escaleras de evacuación del salón comunal

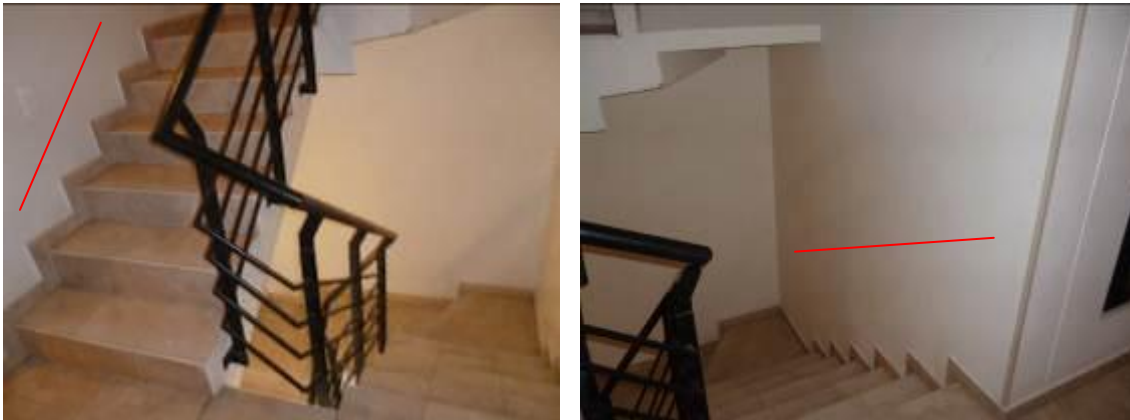
#### TORRE 1 PASAMANOS

Falta la construcción de unos pasamanos contra el muro en todo el punto fijo de la torre 1

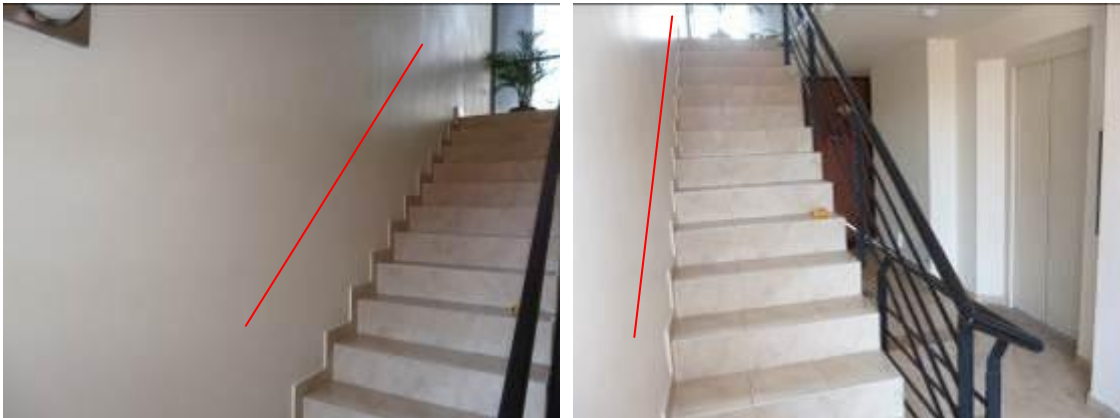
## **TORRE 2 PASAMANOS**

No se encuentra la construcción de los pasamanos a ambos costados de las escaleras de evacuación de la torre 2. Actualmente solo se encuentra construido un solo pasamanos.

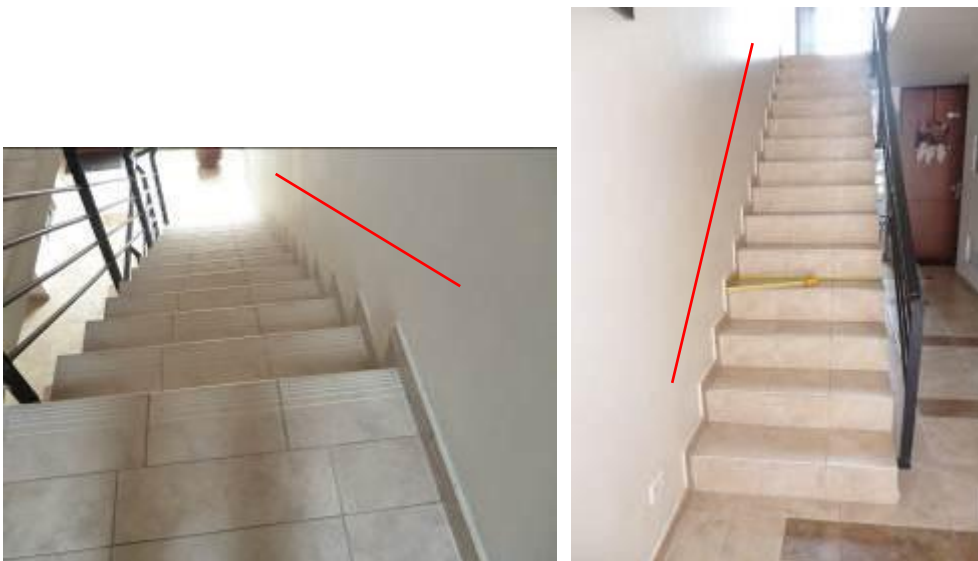
## **TORRE 3 PASAMANOS**

No fueron instalados los pasamanos a ambos costados de las escaleras de evacuación de la torre 3.

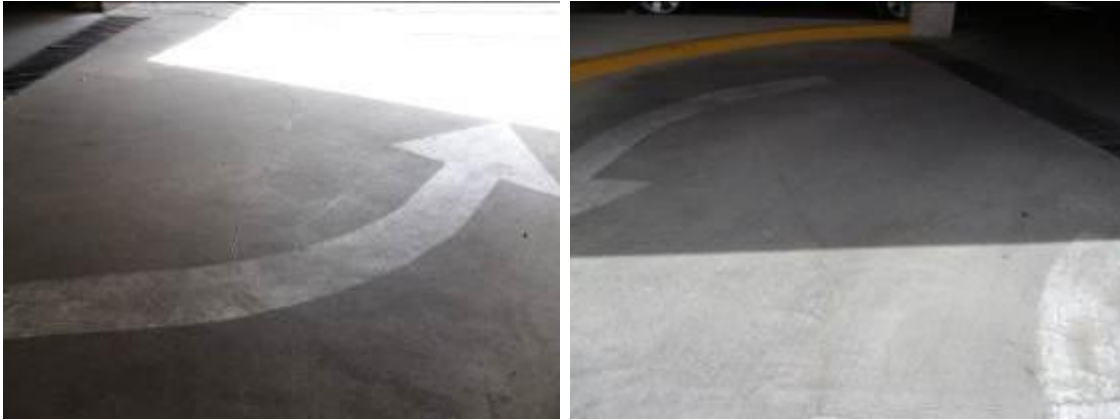
Fisuras existentes frente a la rampa de acceso y salida del sótano

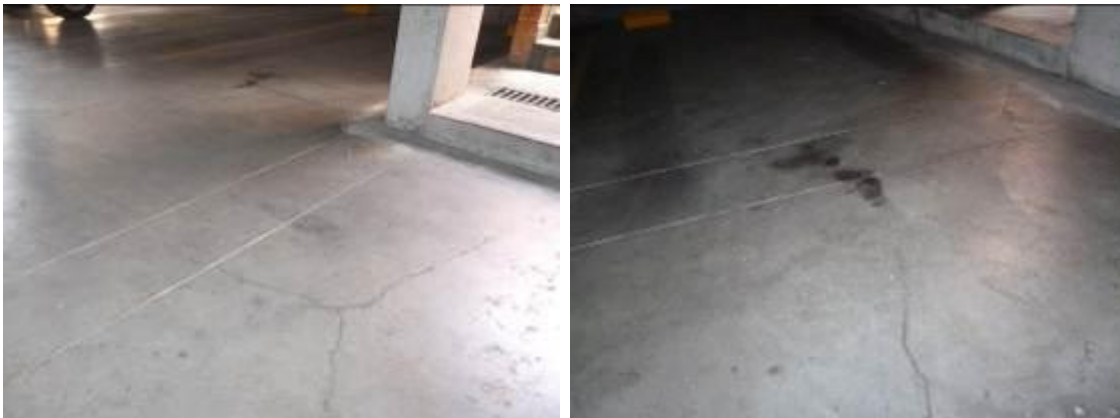
Fisuras ubicadas junto a parqueadero 71 y a escaleras de acceso peatonal las cuales ya ha sido tratadas, sin embargo persisten

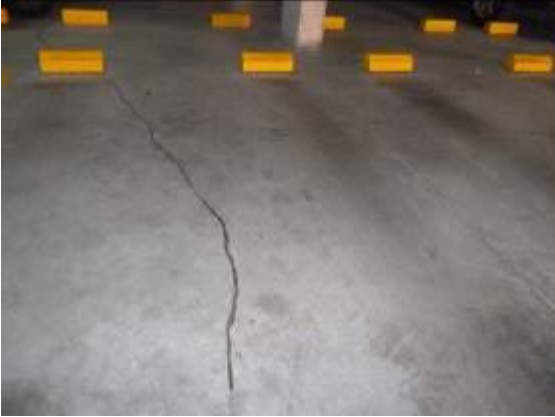
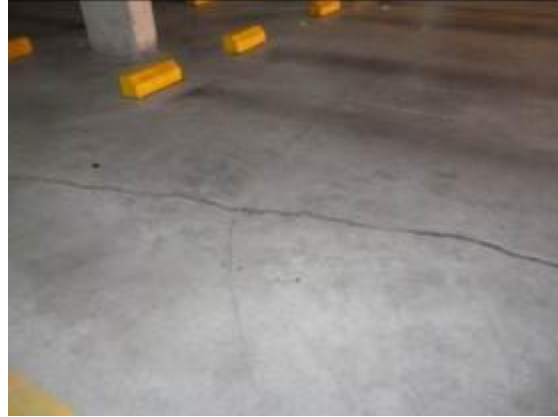
Fisuras existentes junto al parqueadero 73

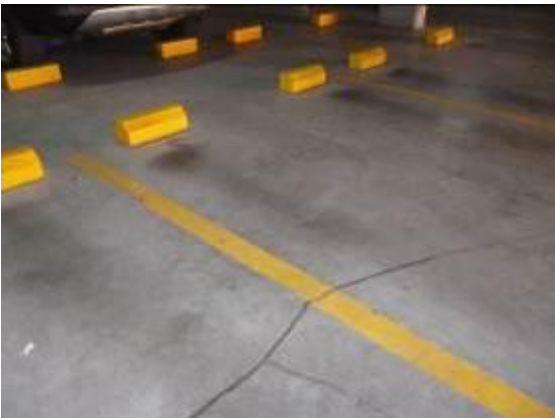
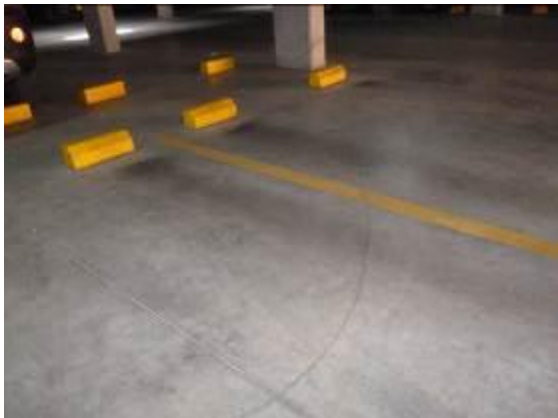
Fisuras en los parqueaderos 75 y 76

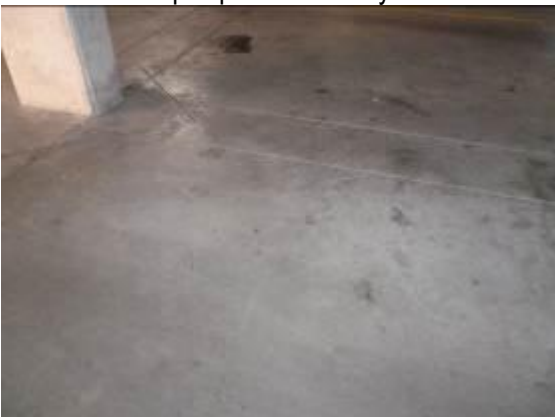
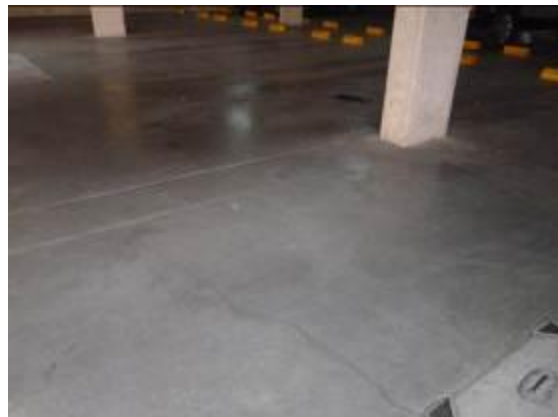
Fisuras existentes adyacentes al parqueadero 117

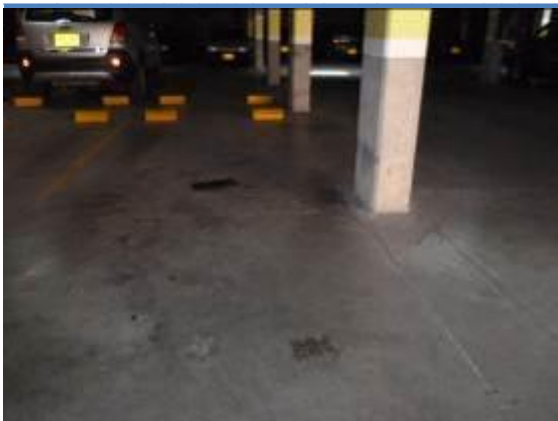
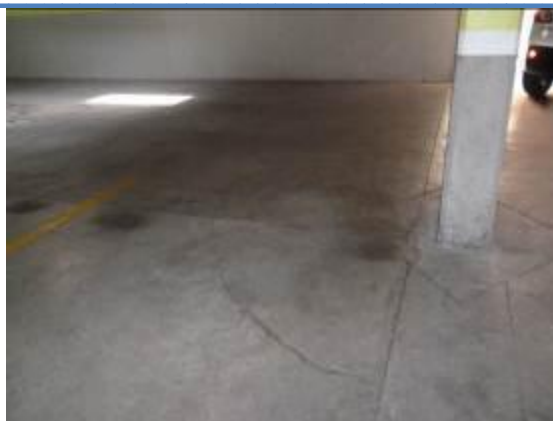
Fisuras junto al parqueadero 118

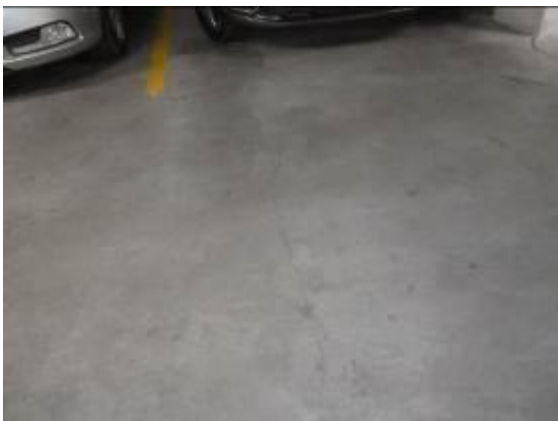
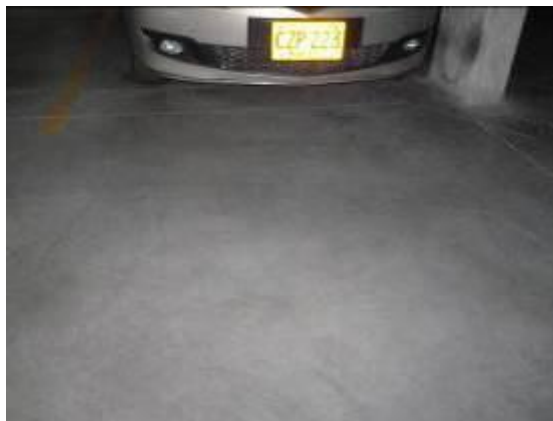
Fisuras existentes ubicadas junto al parqueadero 121

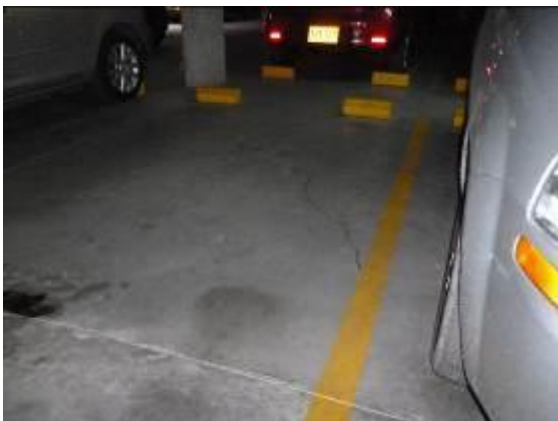
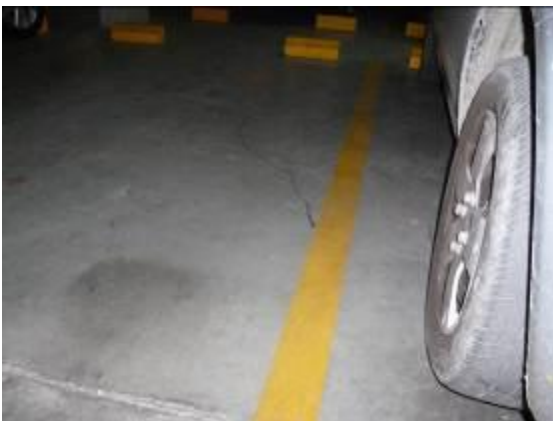
Fisuras existentes junto a parqueadero 124 y 125

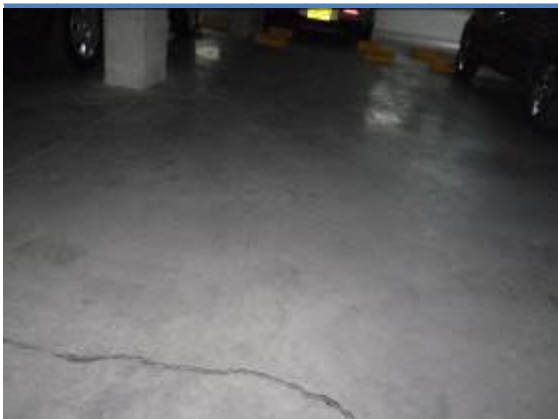
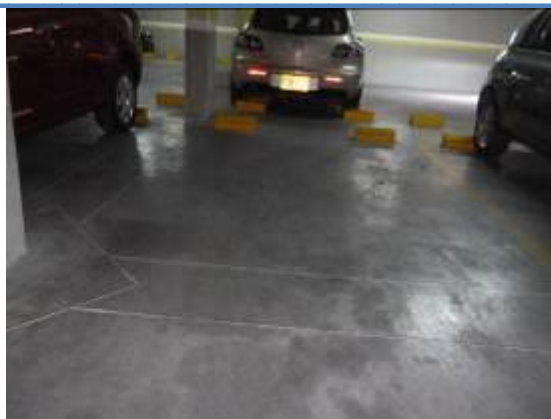
Fisuras existentes junto al parqueaderos 109 donde se evidencia que las fisuras fueron tratadas, sin embargo estas alargaron su longitud y ancho.

Una característica común de estas fisuras es que en la mayoría de los casos, se irradian a partir de las columnas, lo cual se debe al punzonamiento de la columna sobre la losa durante asentamientos.

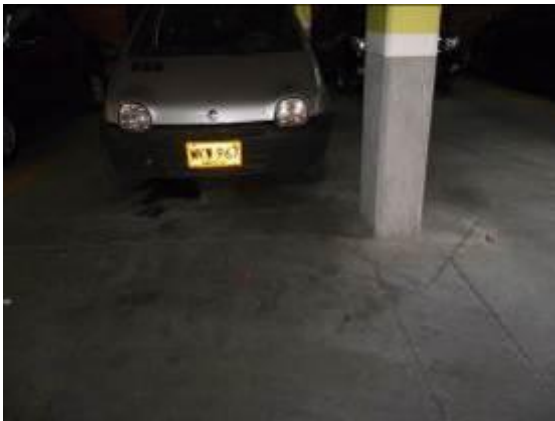
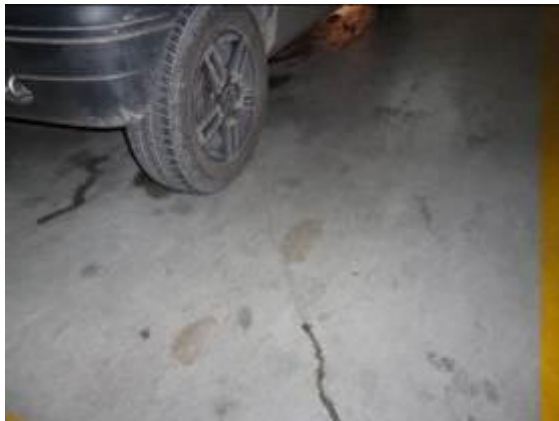
Fisuras presentes en el parqueadero 84

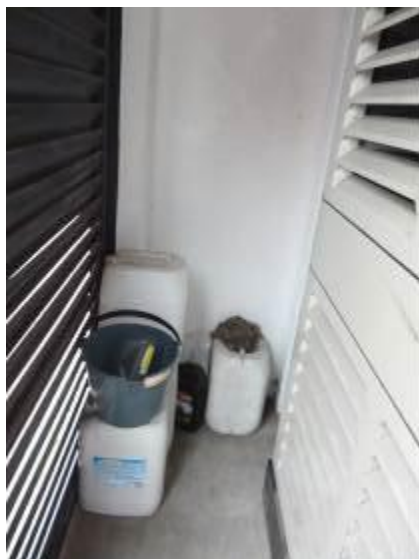
El cuarto de la planta eléctrica es utilizado como depósito de materiales de aseo. Se debe evitar la utilización de estos espacios como depósito de cualquier tipo de objetos.

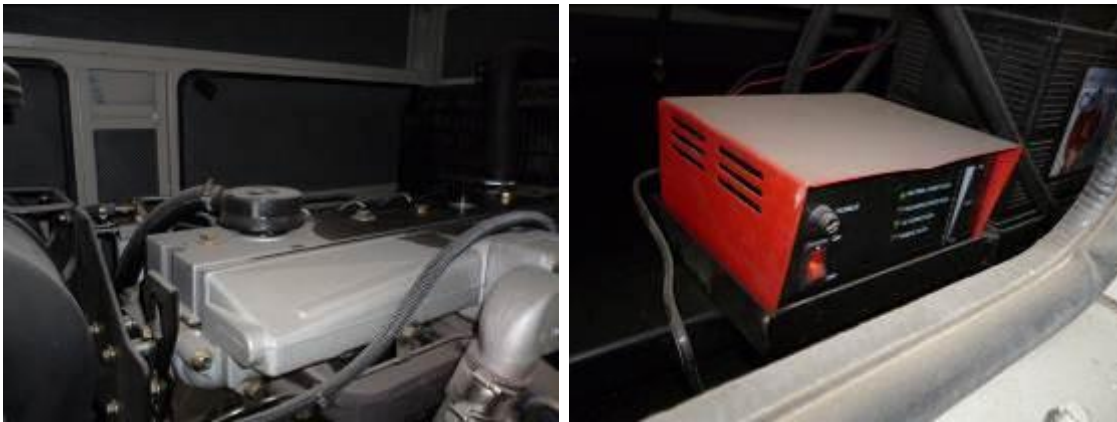
Polvo en el interior de la planta de generación eléctrica.

Dentro de los protocolos de mantenimiento de equipos como el de la planta eléctrica, se debe tener especial cuidado con evitar la acumulación de polvo y revisar si se presentan acumulaciones de combustible o lubricantes lo que significarían derrames irregulares. En este caso, el polvo acumulado puede aislar los sistemas eléctricos y electrónicos evitando su entrada en funcionamiento en caso de corte de energía de las redes externas. La sugerencia para la copropiedad es revisar a fondo los protocolos de mantenimiento de estos equipos.

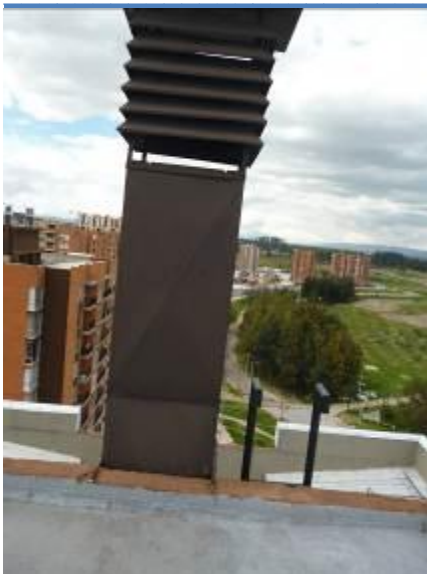
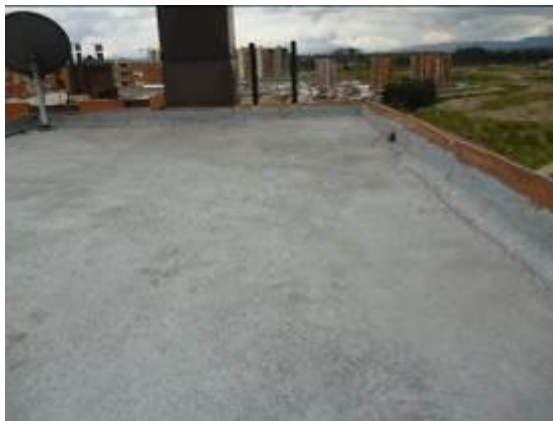
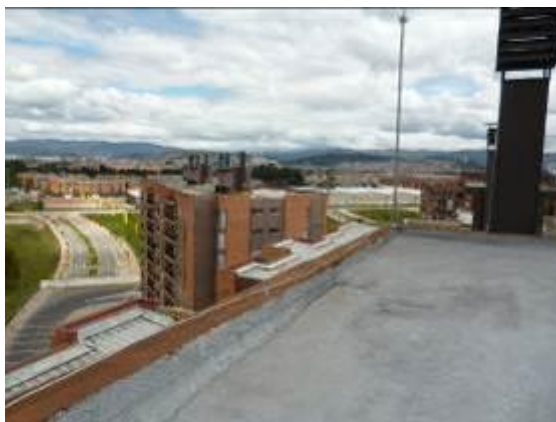
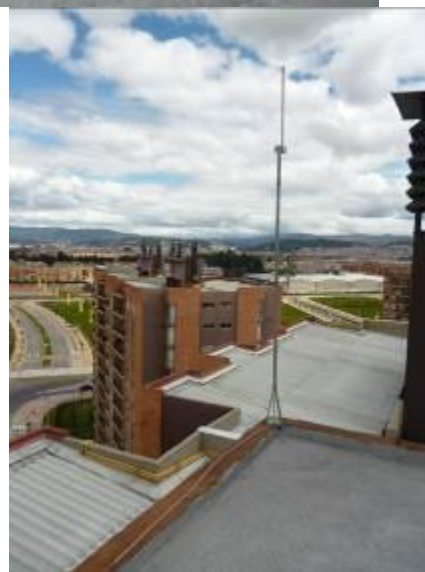
Sistema de pararrayos en cubierta de ascensores. Los ductos de evacuación de gases de los calentadores a gas no están aterrizados.

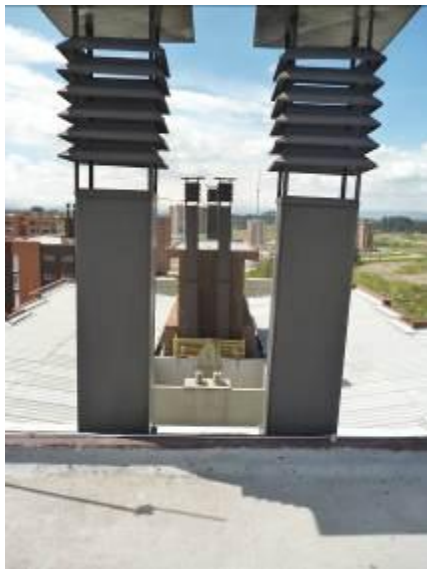
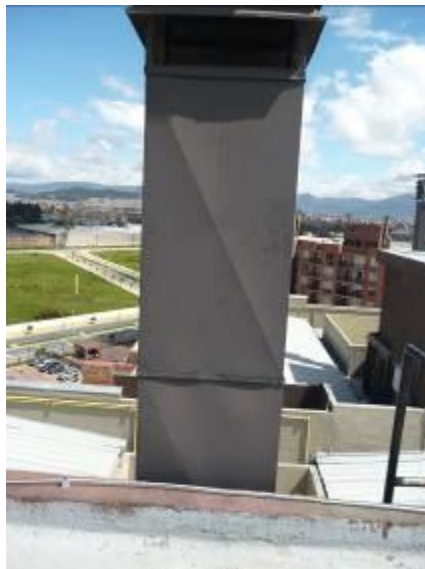
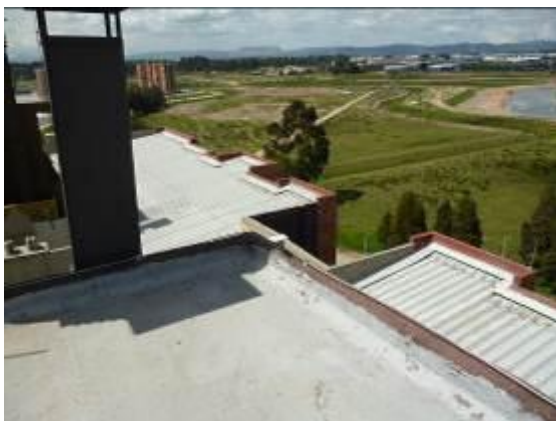
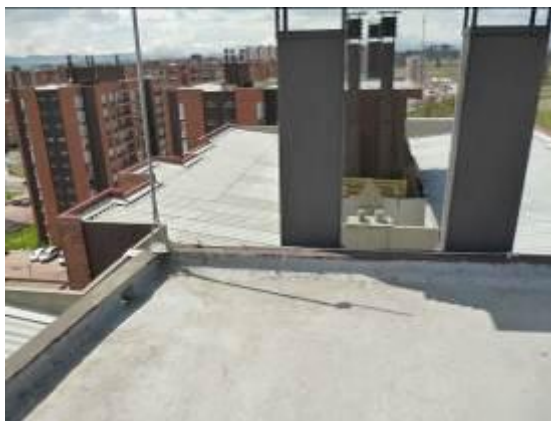
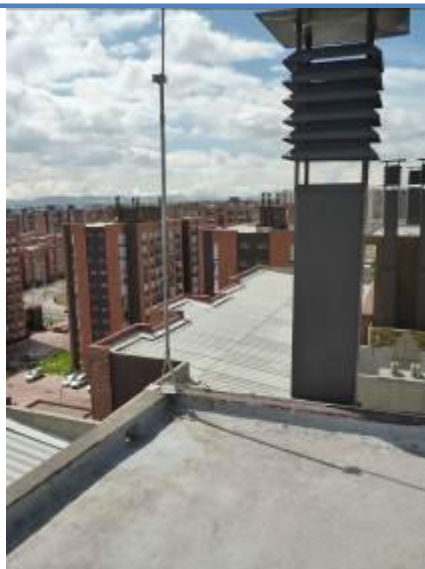
Sistema de pararrayos. Los ductos de evacuación de gas por el costado occidental no están conectados al sistema de protección contra rayos.
