**RADICADO: 050013103010-2021-00086-00**

INFORME INVESTIGADOR DE LABORATORIO  
RECONSTRUCCIÓN DE ACCIDENTES DE TRÁNSITO

Numero Único de Noticia Criminal / 664006000064201800512  
Referencia: solicitud de análisis No N° S-2019 – 00042 / UBIC – MEPER del 05/06/2019.

Realizar reconstrucción analítica y animación del accidente de tránsito de la referencia. 664006000064201800512

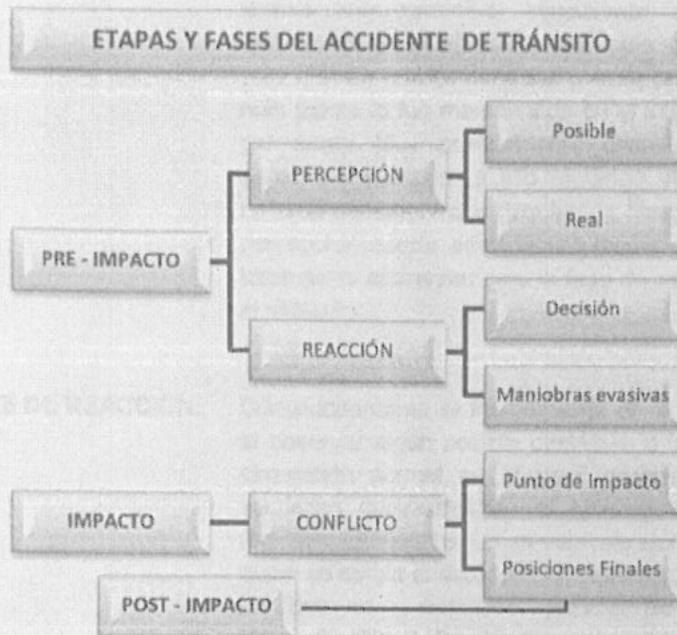
## 9.1. POSIBLE DINÁMICA DEL ACCIDENTE

De acuerdo a la información recopilada de los hechos acaecidos con su respectivo análisis, se puede inferir en una posible dinámica de la siguiente manera:

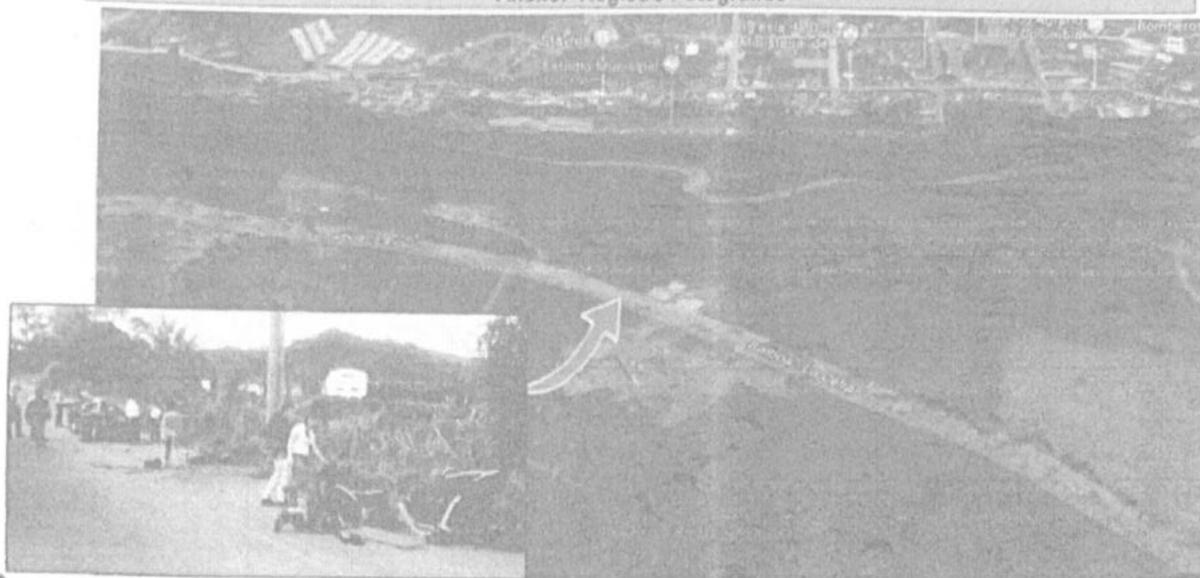
Fotografía N°1

Ubicación del sitio donde se presentó el hecho de tránsito del caso en referencia descargado del aplicativo Google Maps-Street View - oct. 2014. Coordenadas Balboa - La Celia-La Celia, Risaralda 5.001519, -75 998174, asumimos que se trata de un tramo de vía recto la vista espacial del mismo.

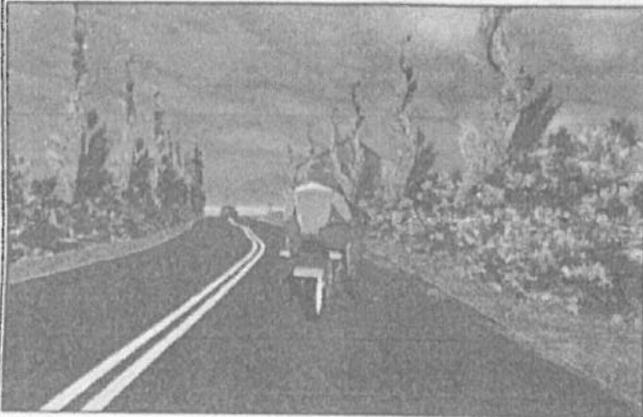
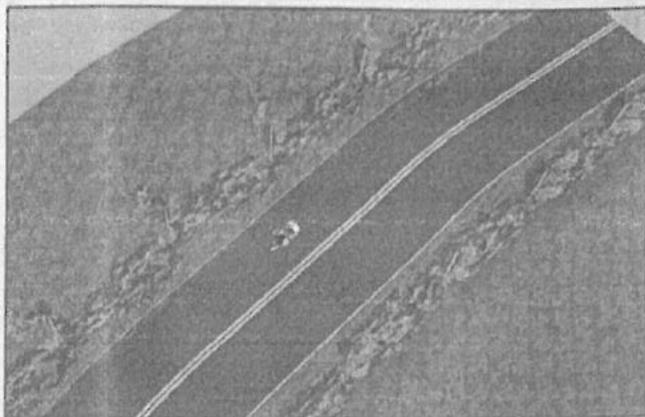
**Fotografía N°9**

Imagen posible secuencia de los hechos de la vía La Celia – Balboa sector mirador de San Antonio. Donde se evidencia la ocurrencia de un accidente de Tránsito, El señor **Henry Grajales Restrepo** c.c. **1086280083**, conductor del vehículo motocicleta de placas **JFO-73B**, transitaba en sentido Balboa – La Celia, este se encontraba transportando como parrillera a la señorita **Diana Lizet Escobar Buitrago** novia de este (víctima mortal)

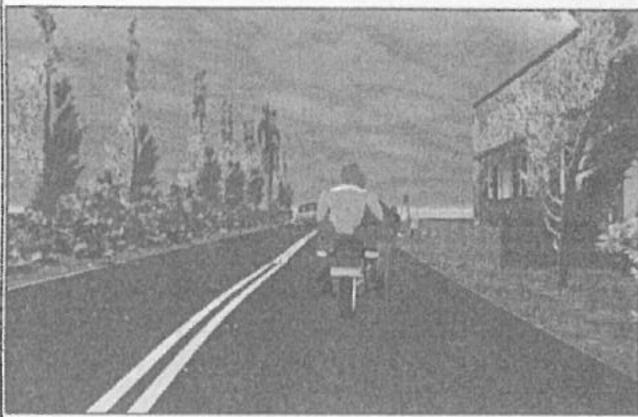
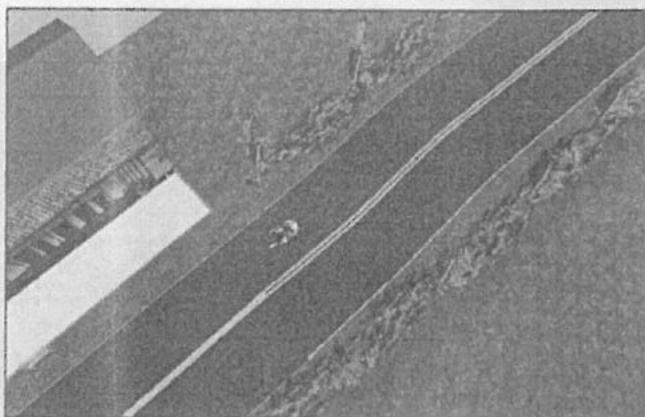
**Fotografía N°10**

**El Participante N° 1:** El señor **HENRY GRAJALES RESTREPO** c.c.1086280083, conductor del vehículo motocicleta de placas **JFO-73B**, transitaba en sentido Balboa – La Celia, este se encontraba transportando como parrillera a la señorita Diana Lizet Escobar Buitrago novia de este (víctima mortal). (Ver fotografía N° 10)

Imagen posible secuencia de los hechos de la vía La Celia – Balboa sector mirador de San Antonio. Donde se evidencia la ocurrencia de un accidente de Tránsito, El señor **Henry Grajales Restrepo** c.c. **1086280083**, conductor del vehículo motocicleta de placas **JFO-73B**, transitaba en sentido Balboa – La Celia, posiblemente advierte la presencia de otro usuario en la vía, se trata del señor **Alberto Restrepo Álzate** c.c. **4.590.494**, conductor del vehículo automóvil de placas **DHV-162**, transitaba en sentido La Celia - Balboa, este se encontraba transportando como acompañante a la señora **Nora de Jesús Aricapa Aricapa** compañera permanente de este.

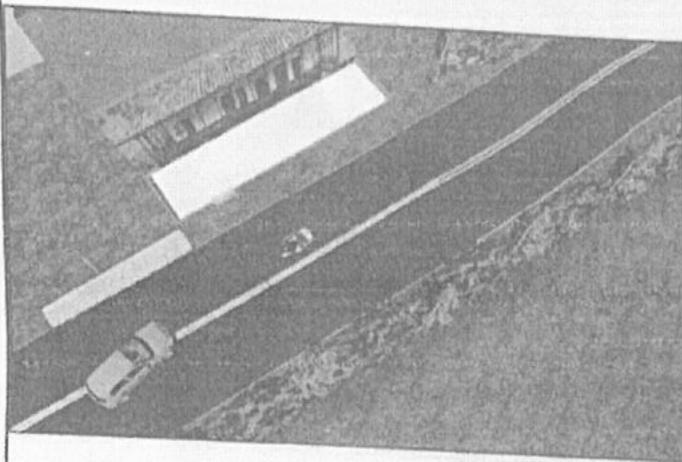
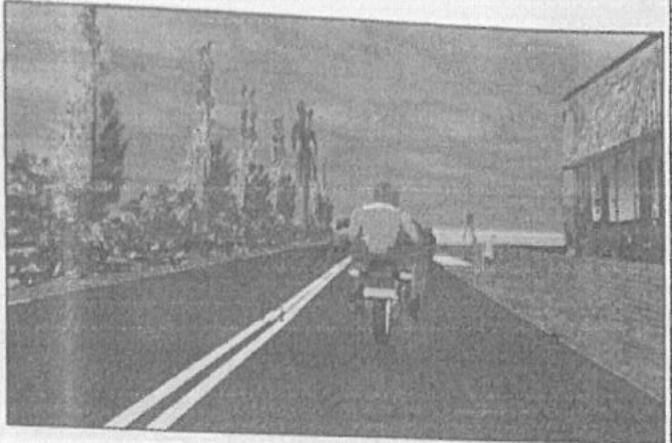
**Fotografía N°11**

Imagen posible secuencia de los hechos de la vía La Celia – Balboa sector mirador de San Antonio. Donde se evidencia la ocurrencia de un accidente de Tránsito, el **Participante N° 1** en la motocicleta, al observar algún posible obstáculo o impedimento en la circulación normal en el carril derecho que según las versiones plasmadas en el interrogatorio y entrevistas factiblemente puede ser el vehículo del **participante N°2** quien se dirigía al mirador San Antonio ubicado al costado izquierdo de su circulación posición Norte-Oriente.

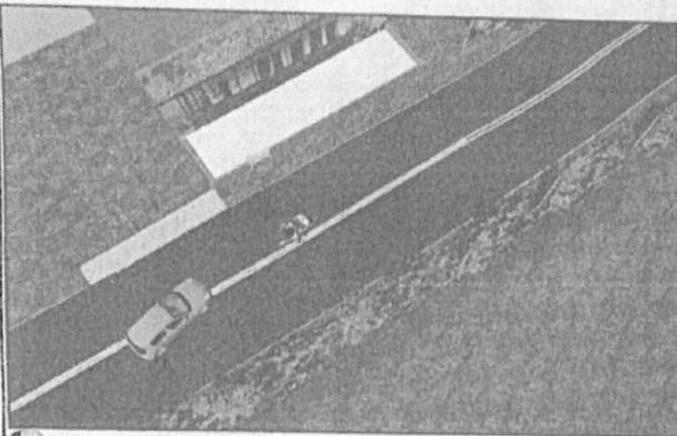
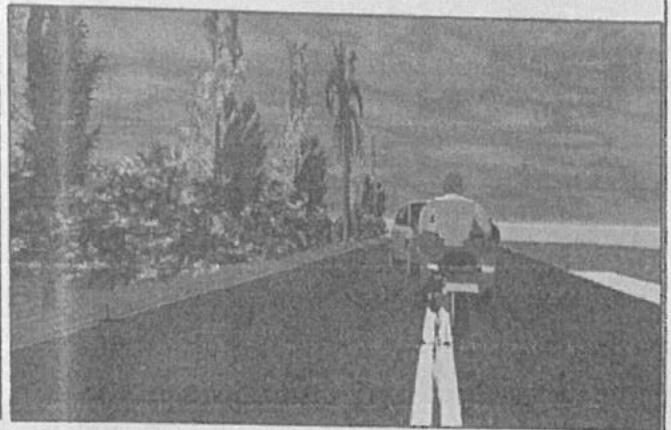
**Fotografía N°12**

**FASE DE REACCIÓN:** Continuadamente el **Participante N° 1** en la motocicleta, al observar algún posible obstáculo o impedimento en la circulación normal en el carril derecho que según las versiones plasmadas en el interrogatorio y entrevistas factiblemente puede ser el vehículo del **participante N°2** quien se dirigía al mirador San Antonio ubicado al costado izquierdo de su circulación posición **Norte-Oriente**. (Ver fotografía N° 11). Siguiendo con la subfase consistente en una maniobra evasiva la cual consistiría en circular hacia el carril contrario (izquierdo) el cual muy seguramente esta siendo abandonado por el vehículo tipo automóvil, el motociclista toma esta decisión, toda vez que aparentemente intenta evitar la colisión entre los velocipedos. (Ver fotografía N° 12)

Imagen posible secuencia de los hechos de la vía La Celia – Balboa sector mirador de San Antonio. Donde se evidencia la ocurrencia de un accidente de Tránsito, siguiendo con la subfase el **Participante N° 1** en la motocicleta; consistente en una maniobra evasiva la cual consistiría en circular hacia el carril contrario (izquierdo) el cual muy seguramente está siendo abandonado por el vehículo tipo automóvil del **participante N°2**, el motociclista toma esta decisión, toda vez que aparentemente intenta evitar la colisión entre los velocípedos.

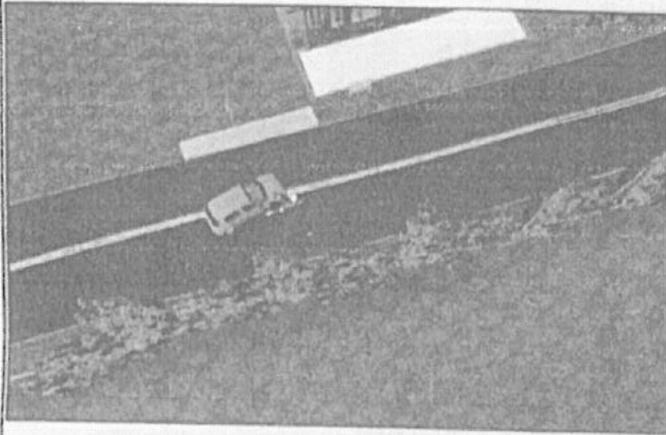
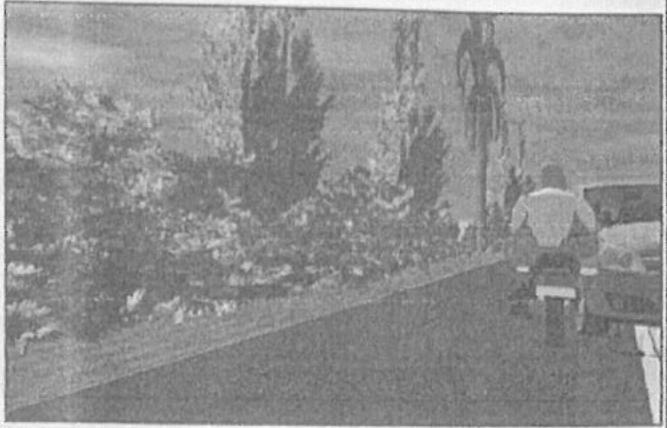
**Fotografía N°13**

Imagen posible secuencia de los hechos de la vía La Celia – Balboa sector mirador de San Antonio. Donde se evidencia la ocurrencia de un accidente de Tránsito, El Participante N° 1 durante el proceso de evasión se presenta la sub fase de impacto, la motocicleta colisiona el automóvil, la zona en que posiblemente se presenta puede ser el centro de la vía o tendiendo al carril derecho donde circula dicho participante.

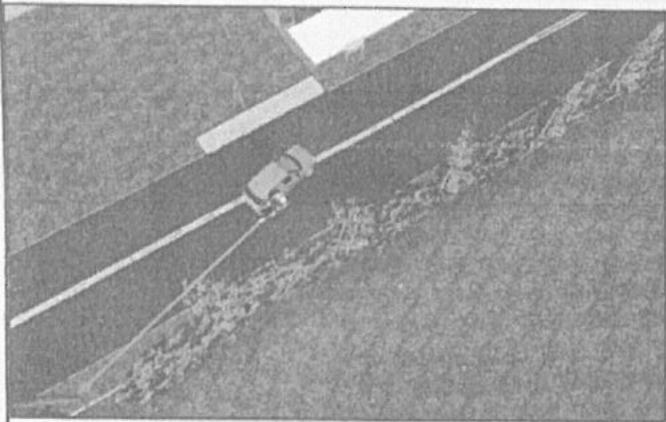
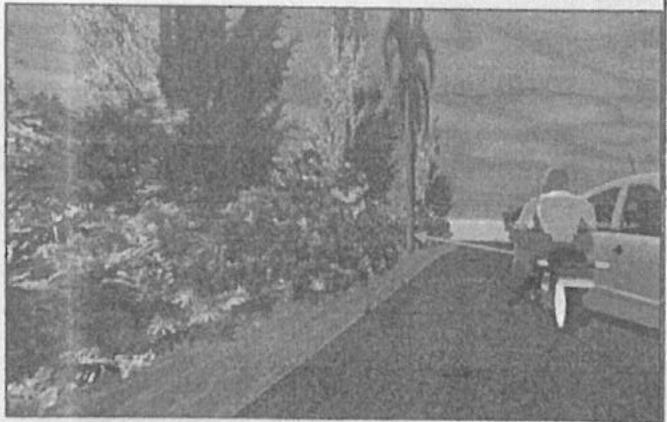
**Fotografía N°14**

**FASE DE CONFLICTO:** El **Participante N° 1** durante el proceso de evasión se presenta la sub fase de impacto, la motocicleta colisiona el automóvil (Ver fotografía N° 13), la zona en que posiblemente se presenta puede ser el centro de la vía o tendiendo al carril derecho donde circula dicho participante. Inicialmente se presentan daños en el costado derecho en el tercio medio, y de manera longitudinal se presenta una fricción entre los vehículos, dejando huellas en la parte del capicete o habitáculo del automóvil iniciado con el desprendimiento de la luna del espejo retrovisor derecho, rayones longitudinales en el tablero de la puerta delantera derecha, seguido con rayones en la puerta trasera, y en el larguero o estribo inferior lado derecho (Ver fotografía N° 14). Por último el

Es de anotar que el ring presenta una rotura en la pestaña exterior, lo que evidencia una absorción de energía (El inicio o detención brusca del movimiento, provoca daño debido a que la Energía NO puede ser creada ni destruida, sino que únicamente cambia de forma), es así que se presenta una secuencia de sucesos que afectan en mayor parte la trayectoria del vehículo tipo motocicleta al ser este de menor masa y menor tamaño con relación al vehículo tipo automóvil.

Imagen posible secuencia de los hechos de la vía La Celia – Balboa sector mirador de San Antonio. Donde se evidencia la ocurrencia de un accidente de Tránsito, se representa la fase de conflicto o impacto. Inicialmente se presentan daños en el costado derecho en el tercio medio, y de manera longitudinal se presenta una fricción entre los vehículos, dejando huellas en la parte del capote o habitáculo del automóvil iniciado con el desprendimiento de la luna del espejo retrovisor derecho, rayones longitudinales en el tablero de la puerta delantera derecha, seguido con rayones en la puerta trasera, y en el larguero o estribo inferior lado derecho. **“Esto nos evidencia que después del Impacto el motociclista es re-direccionado en su trayectoria en diagonal en orientación hacia el árbol ubicado al costado derecho de la vía por efecto de la tercera ley de Newton ley de la acción y reacción”.**

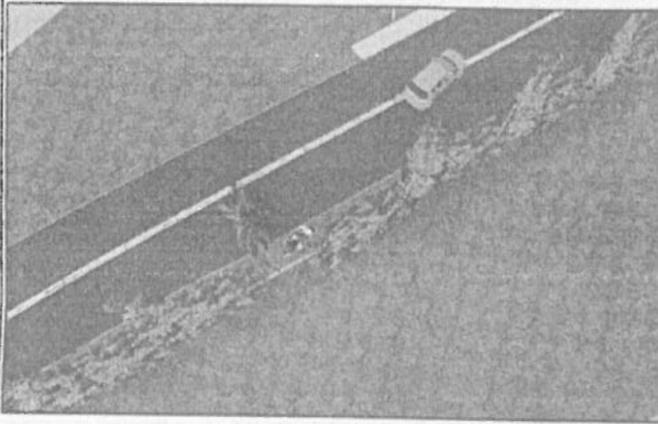
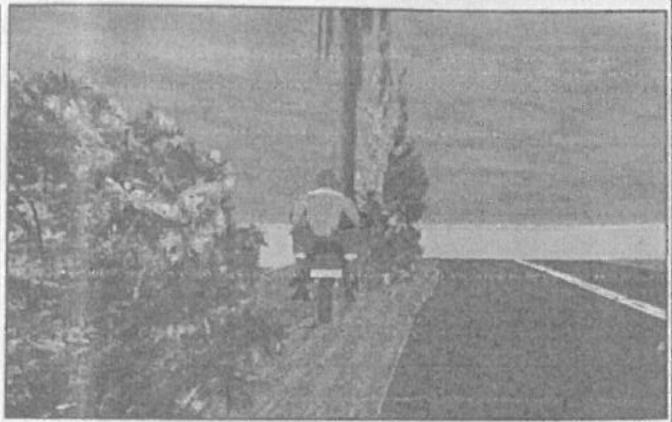
**Fotografía N°15**

El motociclista **participante N°1** sale proyectado posiblemente en dirección diagonal hacia la zona verde, seguida termina chocando contra un árbol, el **participante N°1** conductor de la motocicleta pierde la vida en el lugar de los hechos, por la gravedad del impacto, la motocicleta gira sobre eje y termina en posición de volcamiento lateral derecho sobre la calzada, la acompañante de este sale proyectada y termina tendida sobre la calzada metros más adelante del impacto final en el árbol. (Ver fotografía N° 15).

Imagen posible secuencia de los hechos de la vía La Celia – Balboa sector mirador de San Antonio. Donde se evidencia la ocurrencia de un accidente de Tránsito, El motociclista **participante N°1** sale proyectado posiblemente en dirección diagonal hacia la zona verde, seguida termina chocando contra un árbol, el **participante N°1** conductor de la motocicleta pierde la vida en el lugar de los hechos, por la gravedad del impacto, la motocicleta gira sobre eje y termina en posición de volcamiento lateral derecho sobre la calzada.

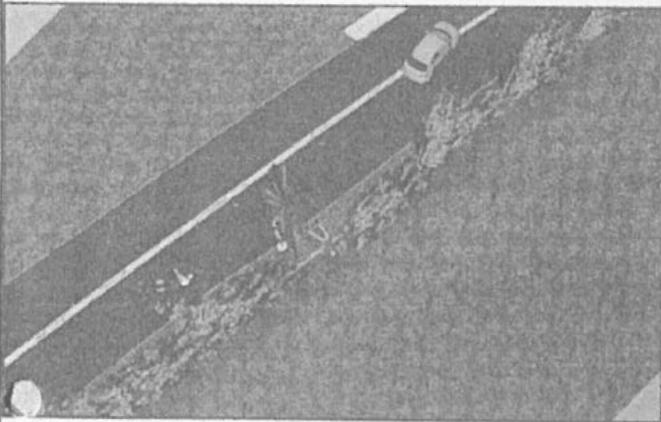
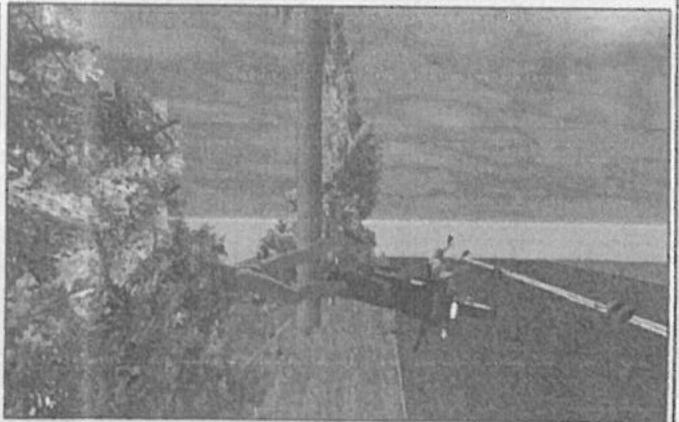
**Fotografía N°16**

Imagen posible secuencia de los hechos de la vía La Celia – Balboa sector mirador de San Antonio. Donde se evidencia la ocurrencia de un accidente de Tránsito, el **participante N°1** conductor de la motocicleta pierde la vida en el lugar de los hechos, por la gravedad del impacto, la motocicleta gira sobre eje y termina en posición de volcamiento lateral derecho sobre la calzada, la acompañante de este sale proyectada y termina tendida sobre la calzada metros más adelante del impacto final en el árbol.

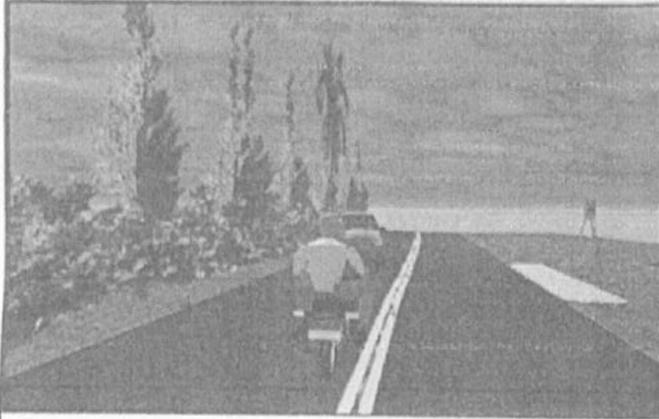
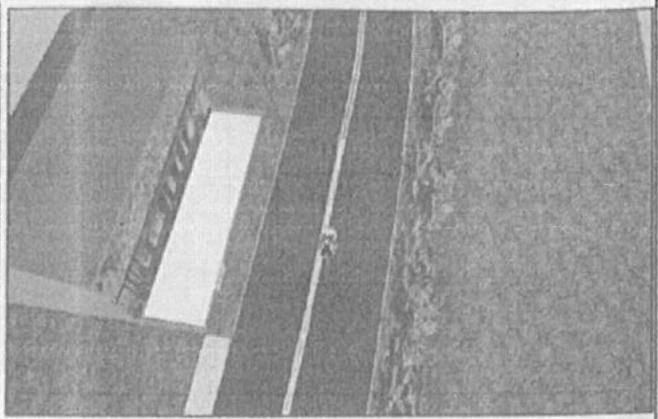
**Fotografía N°19**

Imagen de la posible versión del señor **Alberto Restrepo Álzate** c.c. **4.590.494**, conductor del vehículo automóvil de placas **DHV-162**, transitaba en sentido La Celia – Balboa. Narra "Invadiendo el carril derecho, eso es, en el que yo me encontraba parado también mi señora observo el vehículo".

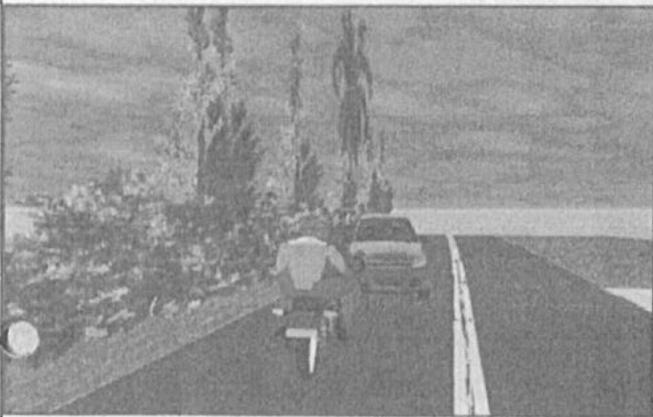
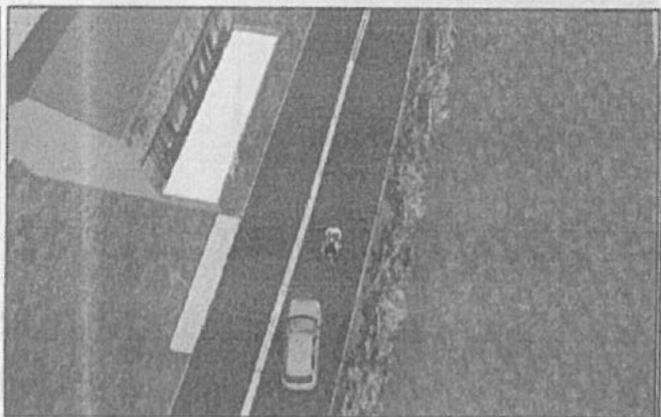
**Fotografía N°20**

Imagen de la posible versión del señor **Alberto Restrepo Álzate** c.c. **4.590.494**, conductor del vehículo automóvil de placas **DHV-162**, transitaba en sentido La Celia – Balboa. Narra "Invadiendo el carril derecho, eso es, en el que yo me encontraba parado también mi señora observo el vehículo".

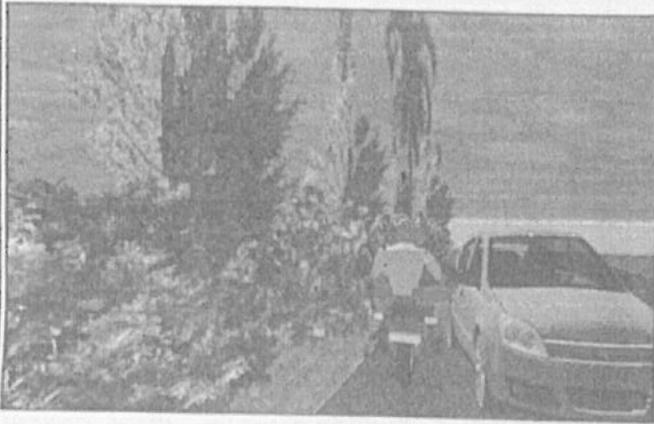
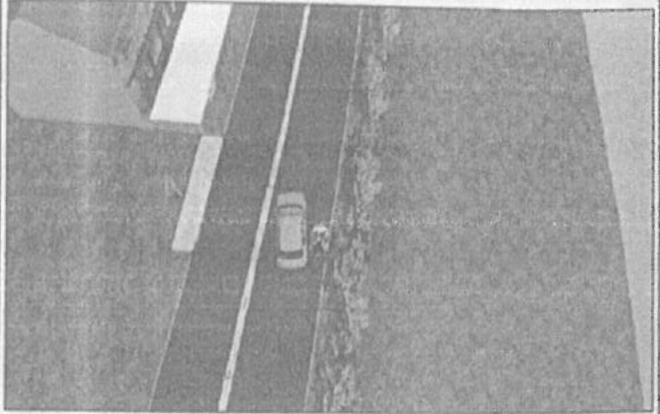
**Fotografía N°21**

Imagen de la posible versión del señor **Alberto Restrepo Álzate** c.c. **4.590.494**, conductor del vehículo automóvil de placas **DHV-162**, transitaba en sentido La Celia – Balboa. Narra "Se hecho la bendición porque **el vehículo venía en dirección hacia el puesto del copiloto**, paso por el lado derecho del vehículo, golpeo el espejo lateral derecho y continuo". Aparentemente es poco probable que en la posición en que se encontraba el vehículo intuyera un impacto lateral, se esperaría un impacto frontal en esta posición del vehículo.

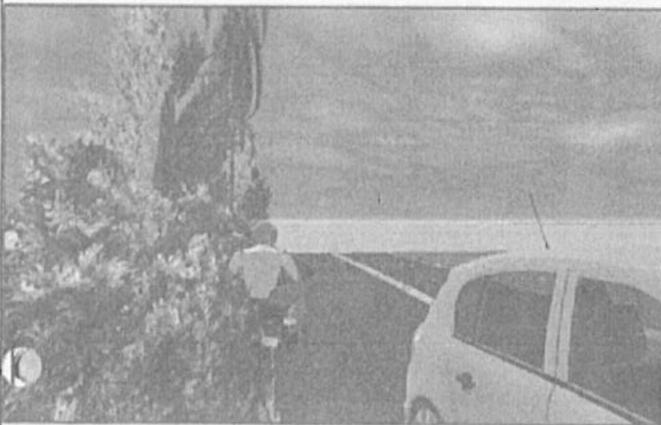
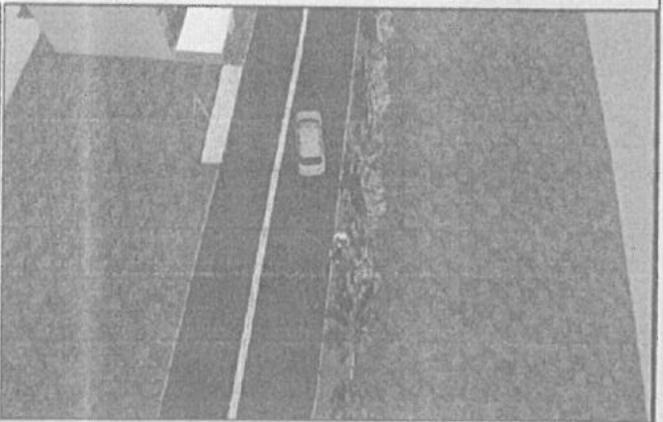
**Fotografía N°22**

Imagen de la posible versión del señor **Alberto Restrepo Álzate** c.c. **4.590.494**, conductor del vehículo automóvil de placas **DHV-162**, transitaba en sentido La Celia – Balboa. Narra: "paso por el lado derecho del vehículo, golpeo el espejo lateral derecho y continuo".

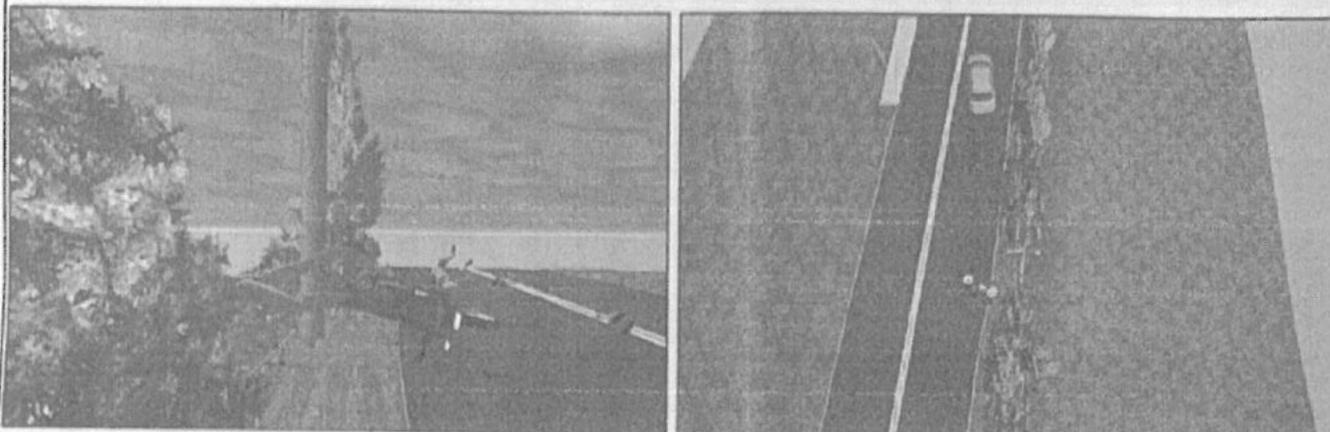
**Fotografía N°23**

Imagen de la posible versión del señor **Alberto Restrepo Ázate** c.c. **4.590.494**, conductor del vehículo automóvil de placas **DHV-162**, transitaba en sentido La Celia – Balboa. Narra: "me aproxime a una persona que observe boca abajo, cerca de un árbol, le dije "amigo que le paso" no me respondió, mientras yo hacía esto mi señora se desplazó hasta donde estaba una joven gritando, ubicada a más o menos cuatro metros donde se encontraba el joven y la moto".

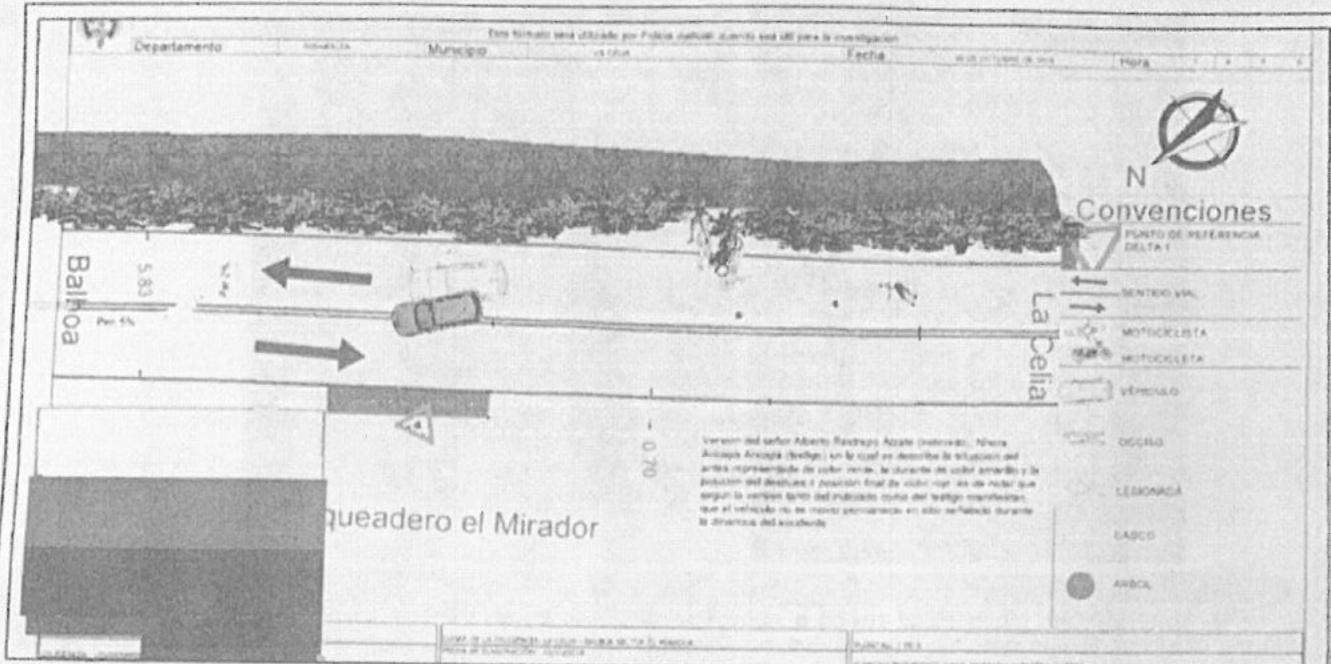
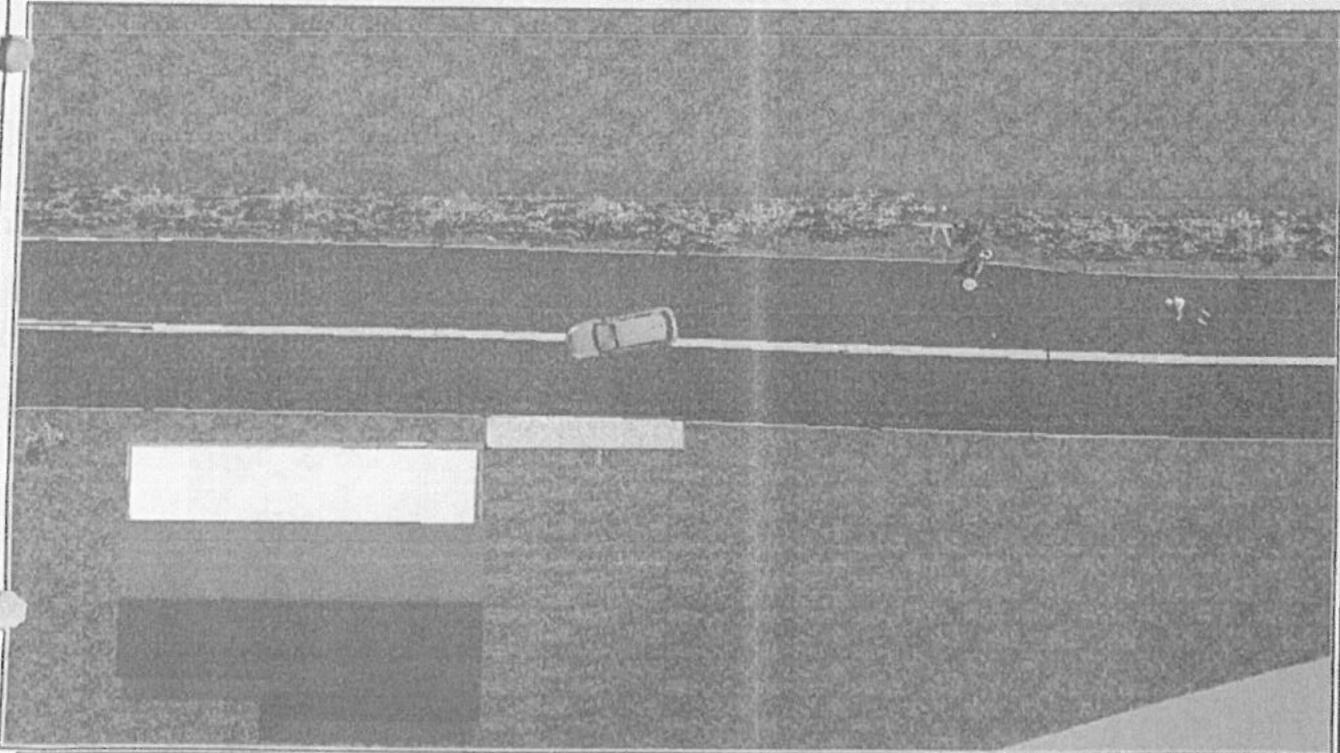
**Fotografía N°24**

Imagen donde observamos el plano topográfico elaborado por el señor Perito en topografía el día de la reconstrucción de los hechos, este se utiliza para escalar las medidas del terreno, para obtener una imagen mayormente cercana a la realidad.

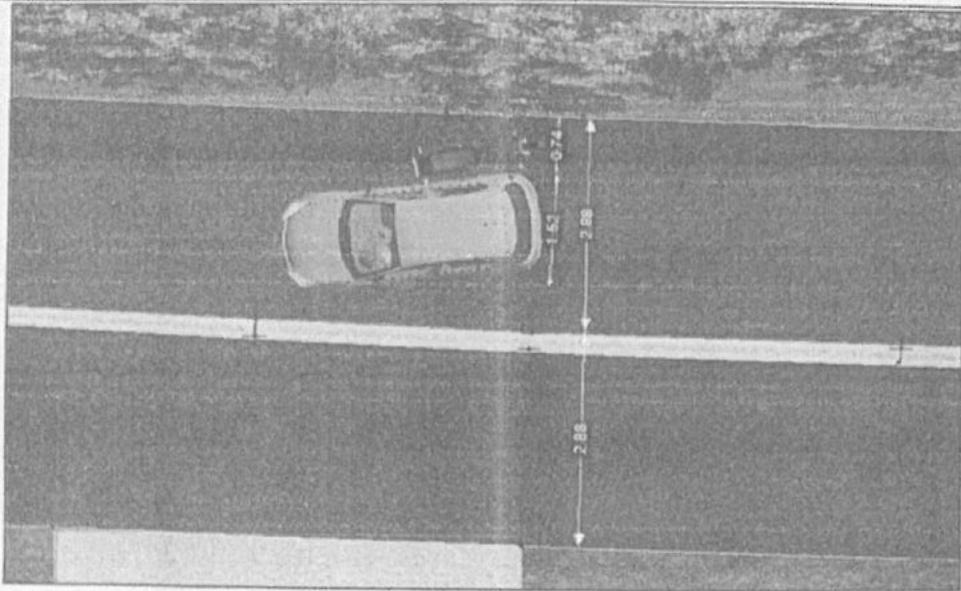
**Fotografía N°25**

Imagen donde observamos las medidas de los vehículos implicados, a su vez tenemos las medidas en el terreno como lo son las medidas de cada uno de los carriles, Evidenciando que es poco probable que el conductor de la motocicleta escogiera realizar la maniobra evasiva por costado y lugar más angostos para evitar la colisión.

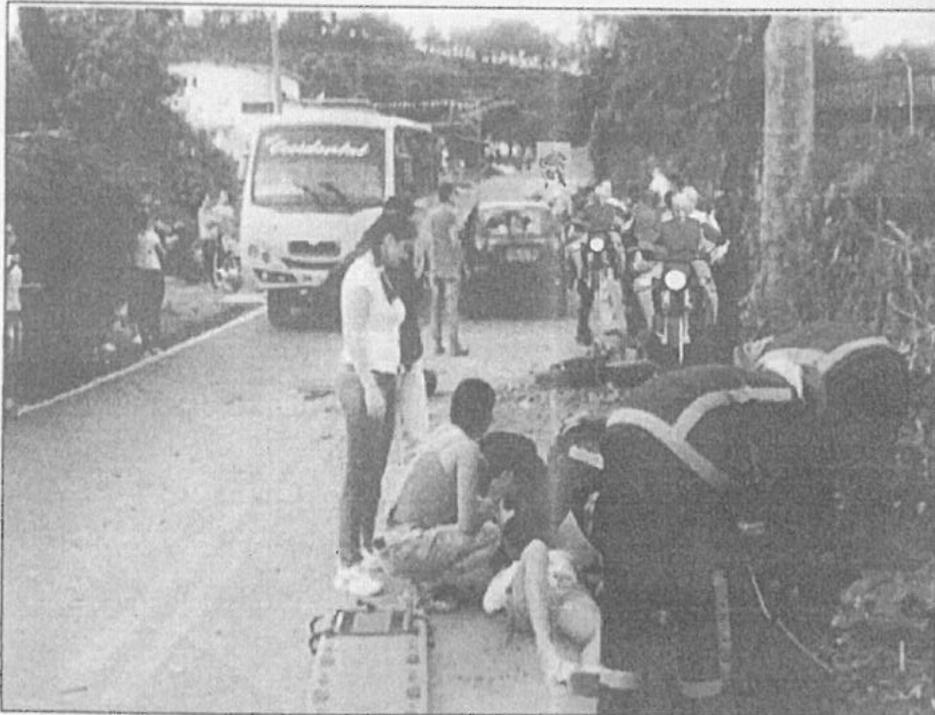
**Fotografía N°26**

Imagen donde observamos la proyección de la trayectoria según las imágenes, Evidenciando que es poco probable que el conductor de la motocicleta escogiera realizar la maniobra evasiva por costado y lugar más angostos para evitar la colisión.

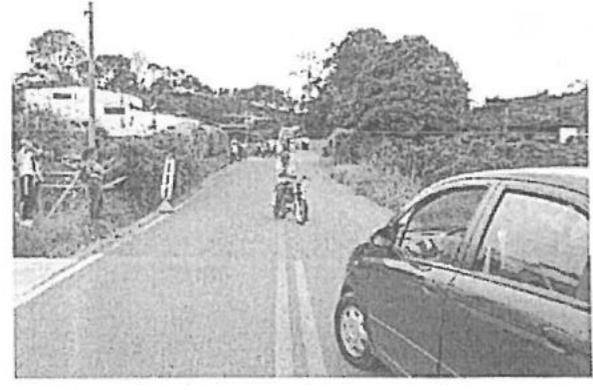
Imagen 12. Cuando iba a seguir, su esposa le dijo "tico, tico" entonces vio una moto que se acercaba en sentido contrario, por el mismo carril que circulaban ellos.

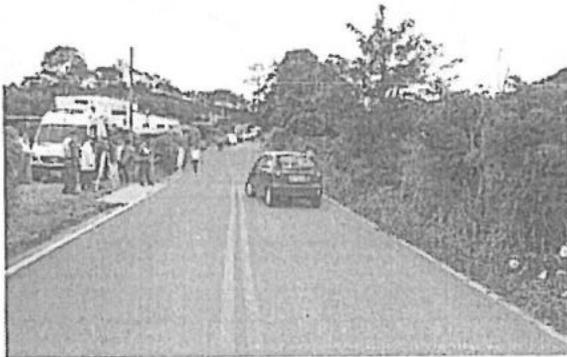
Imagen 17. El carro permaneció en el mismo lugar, la moto se desvió hacia el lado derecho.

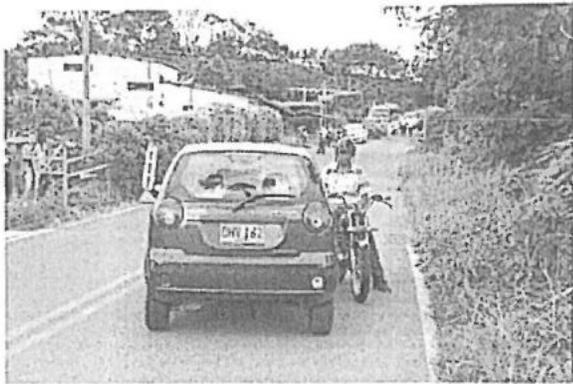
Imagen 18. La moto pasó rozando todo el lado derecho del carro, con el golpe cerró el espejo de ese lado.

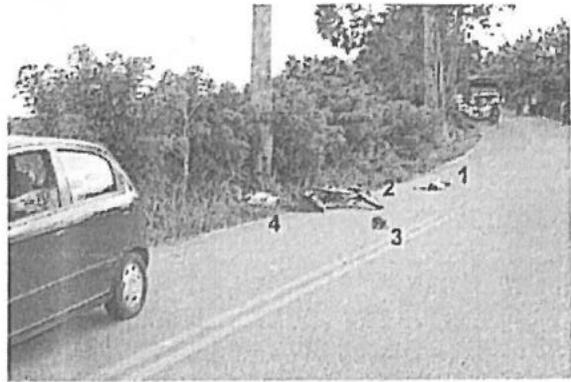
Imagen 23. Se destaca: 1) sitio donde cayó la parrillera, 2) motocicleta, 3) casco, 4) conductor de la moto.

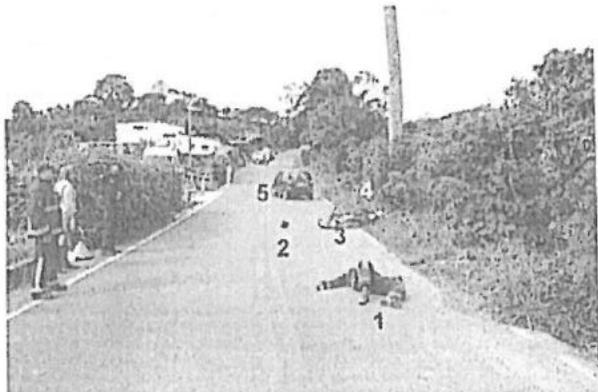
Imagen 27. Manifestaron los Bomberos que cuando llegaron al sitio de los hechos, así encontraron la escena: 1) parrillera, 2) casco, 3) moto, 4) motociclista, 5) vehículo.

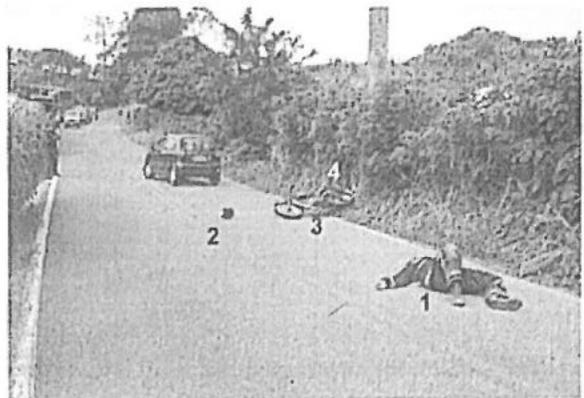
Imagen 33. Detalle de la imagen 32; se indica: 1) parrillera, 2) casco, 3) moto, 4) conductor de la moto.

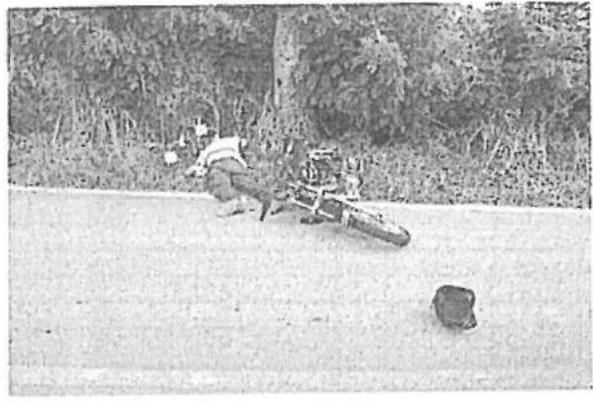
Imagen 39. Posición de motociclista, moto y casco.

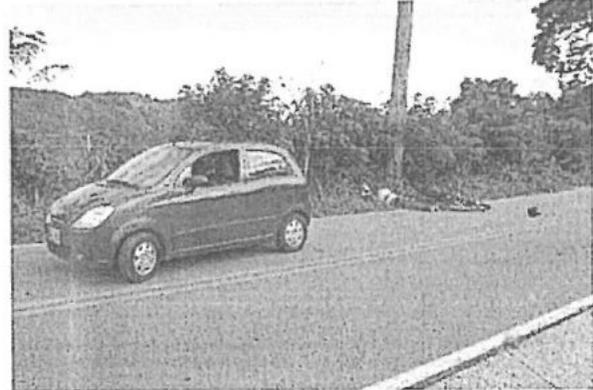
Imagen 41. Continuidad de la imagen 40, posición final del indiciado y una de las víctimas.
