TRIBUNAL SUPERIOR DE MEDELLÍN

SALA PRIMERA DE DECISIÓN CIVIL

Tipo de pretensión:	Responsabilidad contractual -entrega bienes comunes-
Procedencia:	Juzgado Quinto Civil del Circuito de Medellín
Demandante:	Edificio Mondrian PH
Demandados:	Crearcimientos Propiedad Raíz S.A.S. y otros
Radicado:	05001 31 03 005 2019 00531 01
Asunto:	Revoca decisión de primera instancia.

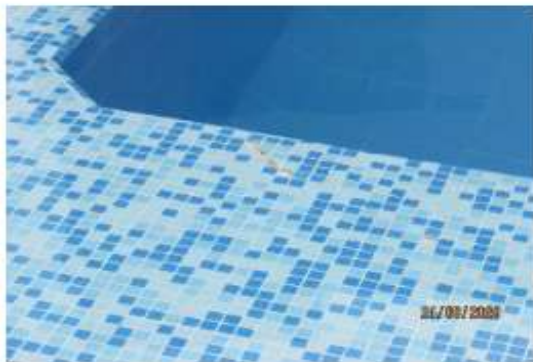
Fotografía 1. Fisura en enchape y desprendimiento de 1 unidad del cristanac en piscina

No obstante, según el informe pericial presentado por la parte demandada, aunque se reconoce que hay una fisura de aproximadamente 20 cm y desprendimiento de 4 unidades del enchape, se señala que esto no se debe a defectos en el material o en la construcción, sino al desgaste normal por el paso del tiempo -la piscina se entregó el 11 de noviembre de 2016-. Asimismo, presenta un ‘plano general del enchape:

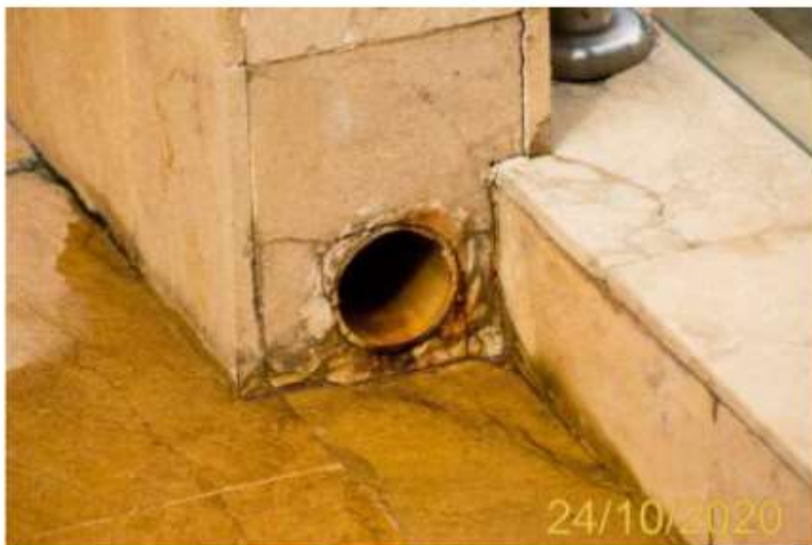
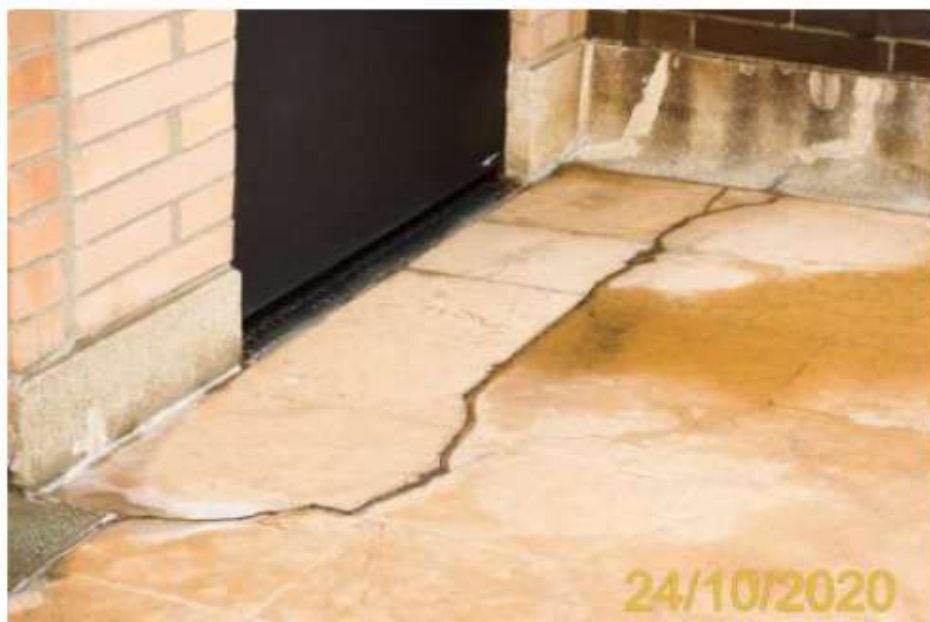
Fotos del demandante 2020:

- **Vetas en el enchape de mármol de las zonas húmedas:**

Como se ve, sobre este punto existe diferencia en el registro fotográfico, al parecer porque no se tomaron fotografías exactamente de los mismos puntos.

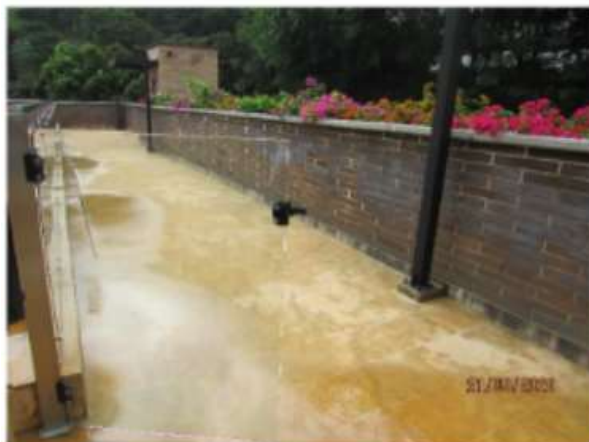
Fotografía 5. Enchape en el ingreso para personas con movilidad reducida (1)

Se niega la existencia de las vetas, se señala que según informe estas fueron reparadas a finales del año 2017. Se aportan las siguientes fotografías:

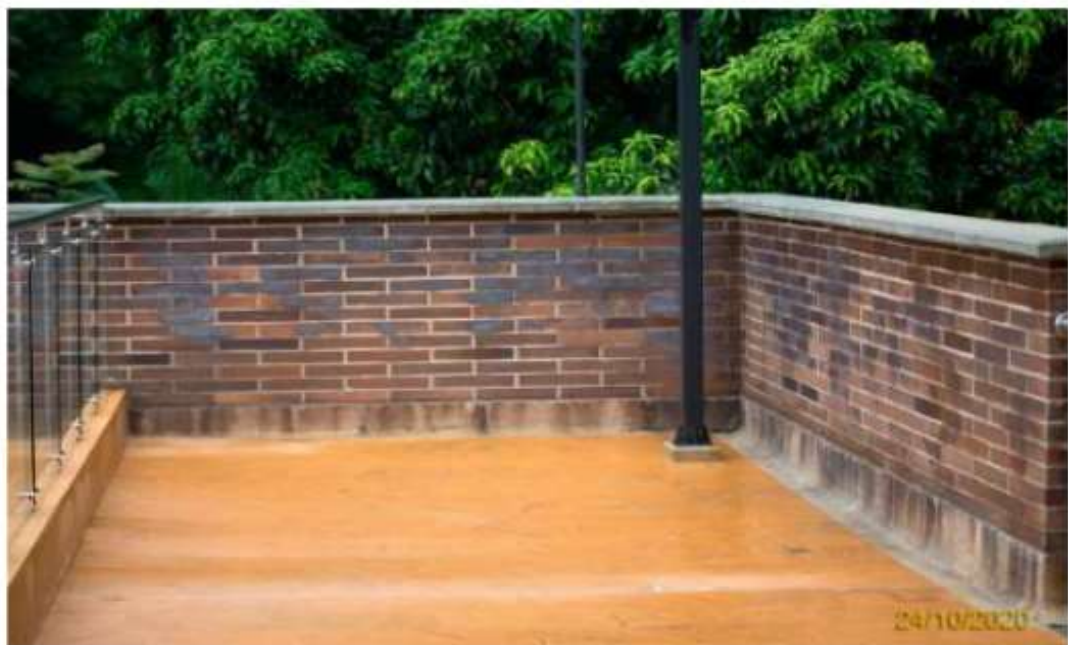
Fotografías de 2020:

Según el informe de 2016, esto se presentaría debido a que las pendientes del piso del corredor de la piscina no son las adecuadas, por lo cual el agua de la zona se acumula en los costados.

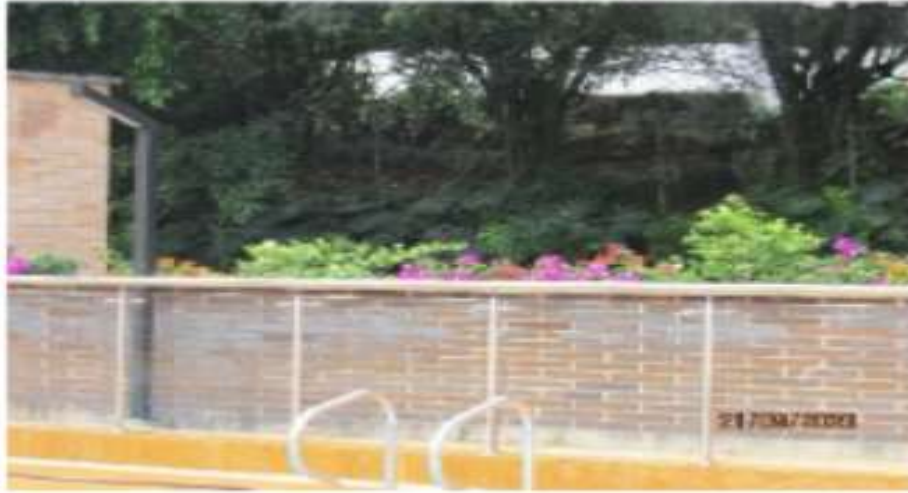
Fotografía 10. Jardineras – zona de piscina

En el informe de 2016 se señala que tal dotación “no fue satisfactoria” para los propietarios del edificio ni “cumplió con lo prometido”. En las fotografías de 2020, la parte demandante aporta registros de facturas para mejoras de jardín. En el dictamen pericial, se indica que los productores inmobiliarios habrían aportado \$4.000.000 para la dotación del jardín y se aportan estas fotografías:

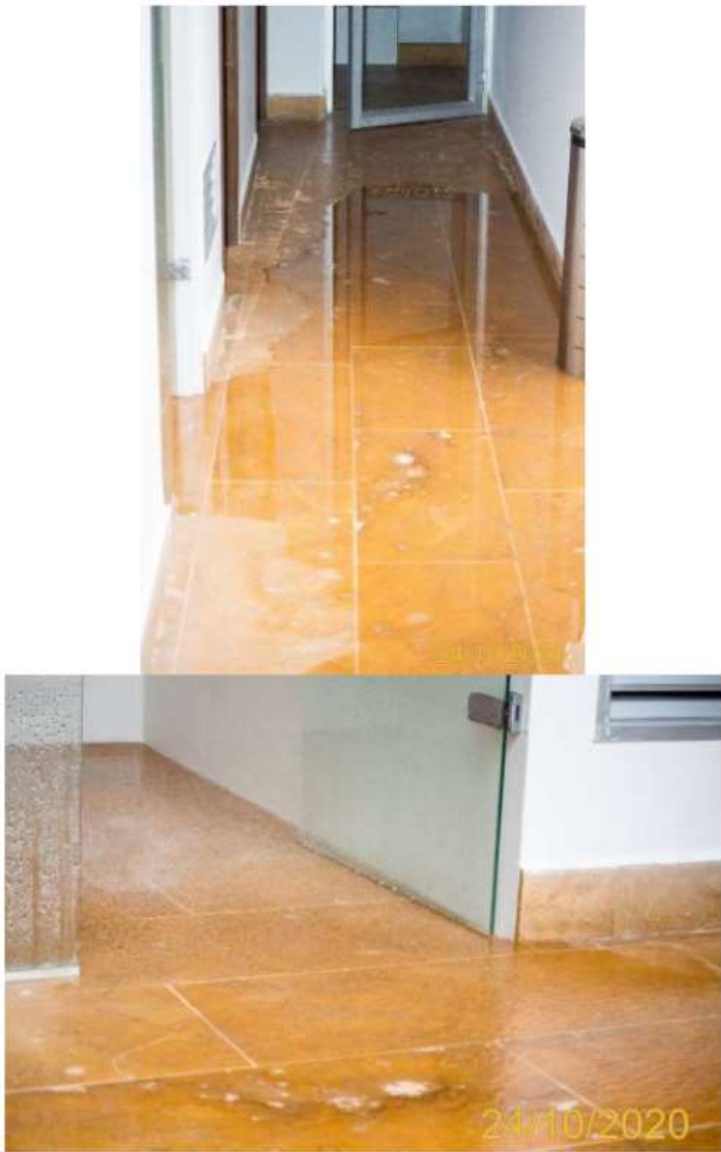
Fotografías de 2020:

Se afirma que se generan inundaciones en la ducha y en el turco debido a una “pendiente contraria”.

Las fotos aportadas por el demandante en el 2020 no hacen prueba de que las inundaciones se deban a defectos de construcción como la inclinación del piso. En el informe de 2016 no hay conceptos específicos sobre este punto. Tampoco hay ninguna evidencia probatoria que permita desvirtuar que las inundaciones se deban a la falta de mantenimiento del desagüe, como conceptúa la perito. El punto tampoco fue controvertido en audiencia por el abogado de la parte demandante.

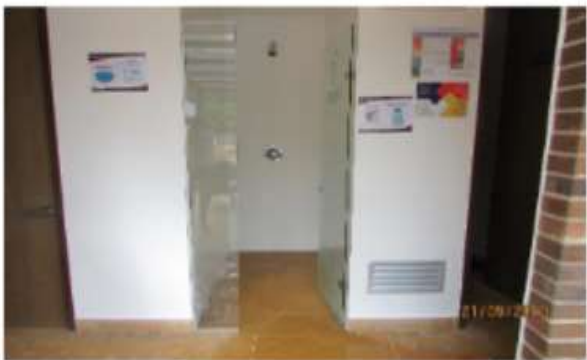
Fotografía 14. Zona de ducha

La ingeniera afirma haber verificado el agua en la ducha del turco. Señala que la pendiente del piso es correcta. Señala que en la visita el desagüe generaba obstrucción por falta de mantenimiento y que el agua salía con mucha presión, lo que podía explicar las inundaciones. En el turco se verificó la instalación de un cárcamo para canalizar las aguas del desagüe.

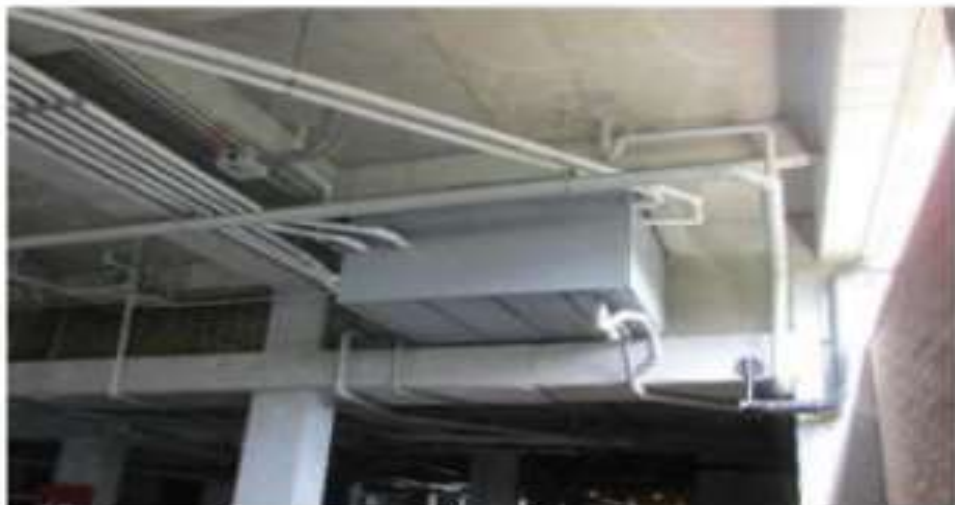
Fotografía de 2020:

Se afirma que hay una estructura metálica descolgada sobre una celda de parqueadero privado, con equipos de la piscina, que “no es adecuada”.

Sobre este punto, la perito ingeniera indica que la estructura no está en el área del parqueadero sino sobre una viga aérea de concreto, conforme a los diseños estructurales del edificio.

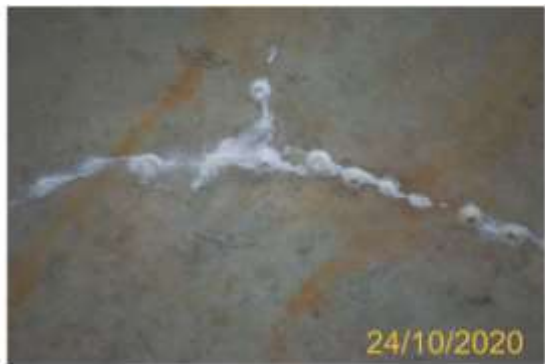
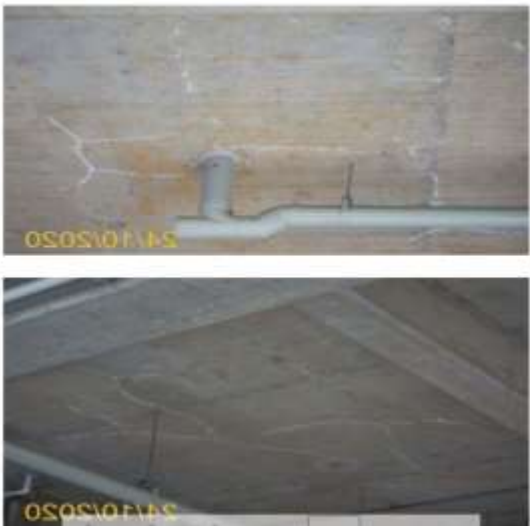
Fotografías 2020:

Humedades y goteras en el techo del parqueadero:

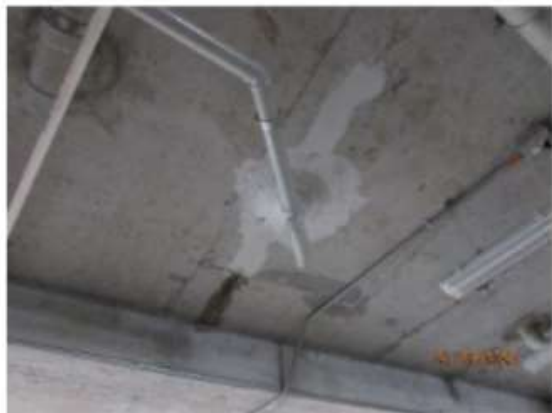
Fotografía 24. Tuberías cerca a parqueadero 2016

En el informe pericial se niega que haya tuberías mal emboquilladas, goteras o empozamientos. Señala que la visita se hizo el en época invernal, habiendo llovido toda la noche anterior.

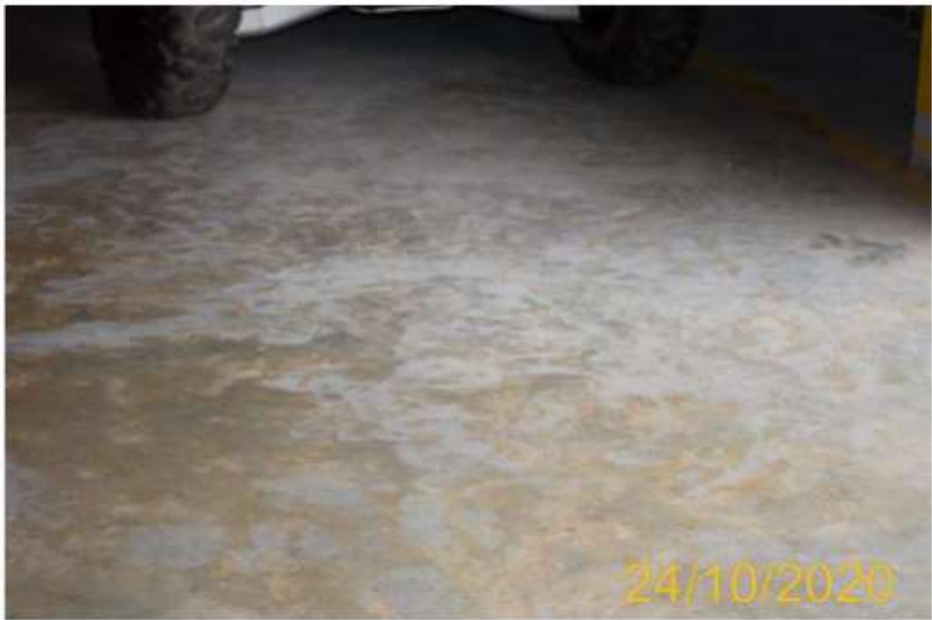
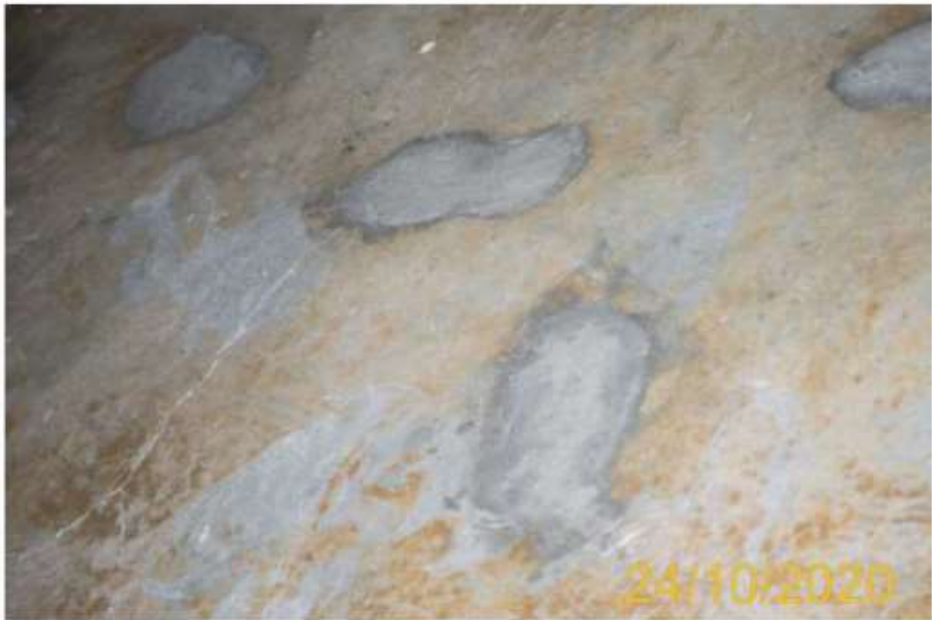
Fotografías del 2020:

Se afirma que presenta huellas e imperfectos muy notorios. Este aspecto consta en el informe de 2016.

En tanto los imperfectos del piso del sótano constan en el informe de 2016, y persisten en el 2020 a pesar de los intentos de reparación del productor, esta reclamación resulta fundada. La obligación del productor inmobiliario era entregar la losa sin defectos, como una condición mínima de calidad. Como esto no se cumplió, debe responder.

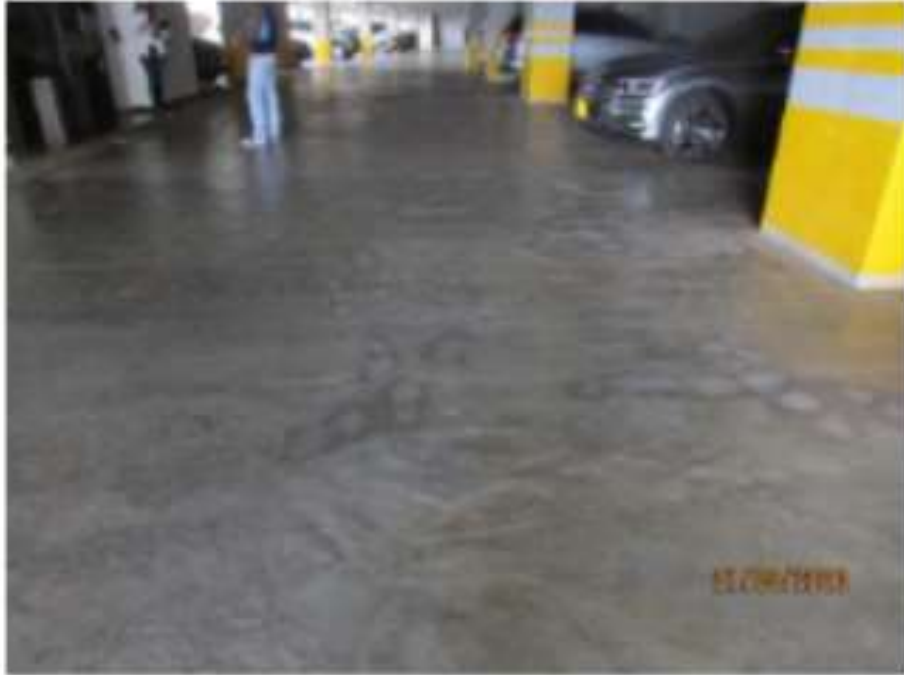
La perito reconoce que existen marcas de huella, pero advierte que estas fueron resanadas. Señala que por tener la losa acabado de concreto a la vista “*es muy difícil lograr el mismo tono y un emparejamiento totalmente homogéneo pues las reparaciones en concreto siempre serán notorias*”.

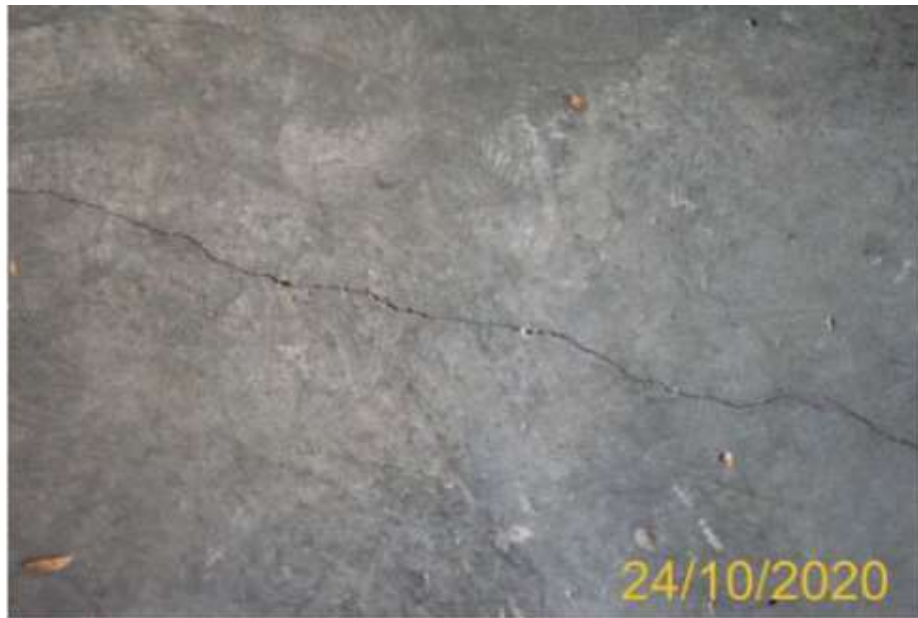
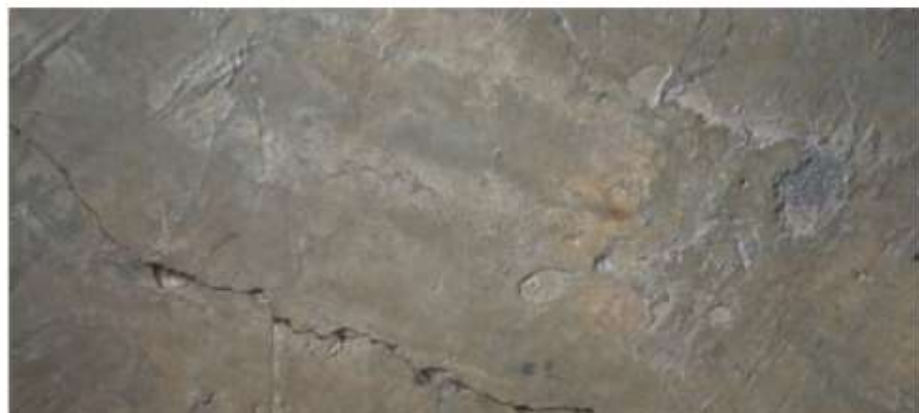
Fotografías de 2020:

Fisuras en las losas del parqueadero:

Se reconoce la existencia de las fisuras. Sin embargo, se conceptúa que éstas son “muy habituales” en las losas de concreto, por las características del material. Incluso se afirma que éstas se presentan a las horas o los días siguientes al vaciado. Sin embargo, se indica que se trata de “fisuraciones” superficiales, sin afectación estructural, que no están a la intemperie y que por tanto no habría ingreso de agua *“que sería la principal razón para sellarlas o inyectarlas”*. A juicio de la perito, las fisuras no generan riesgo y no son de importancia para el proyecto.

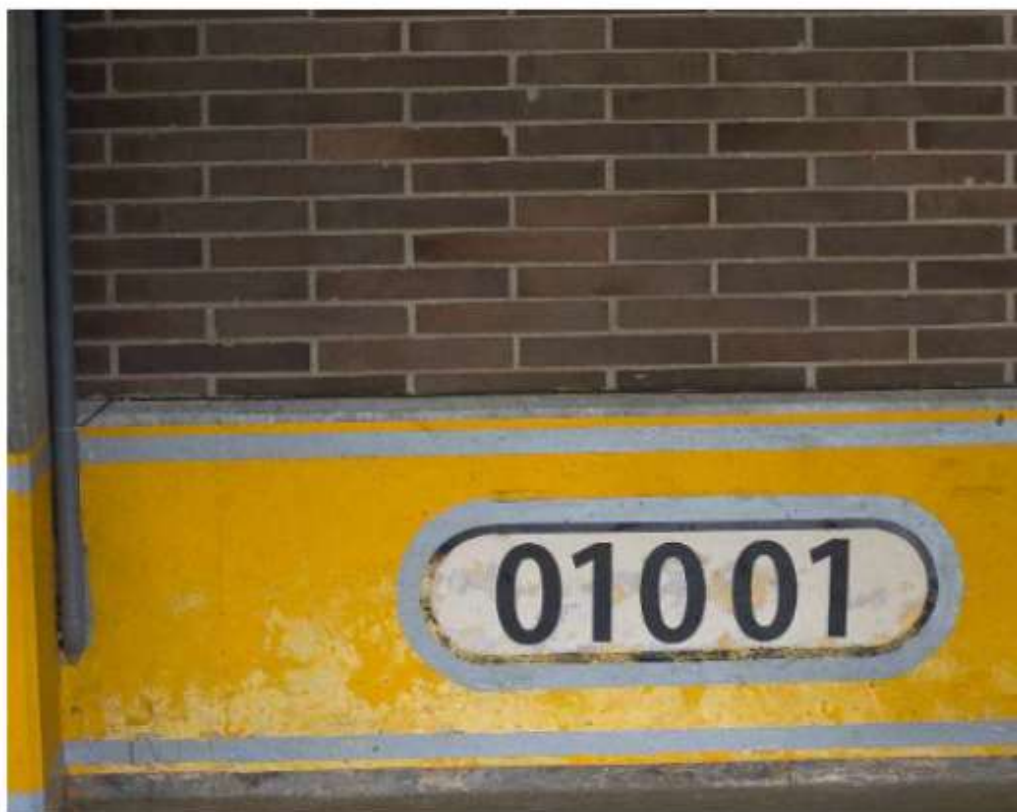
Fotografía de 2020:

Canoas sin tuvo de desagüe y codos instalados sobre los parqueaderos:

Como se ve, al parecer el demandante presenta una foto incompleta que no muestra la tubería instalada. Sobre el codo, no se justifica por qué se trata de una ejecución indebida.

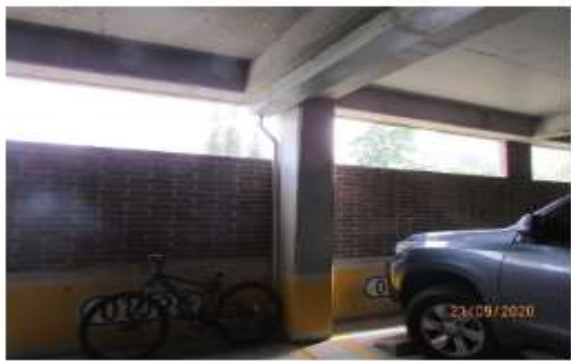
Fotografía 30. Tubería de desagüe en
parqueaderos (1)

Según la perito, los tubos de desagüe se extendieron. Aporta fotografía.

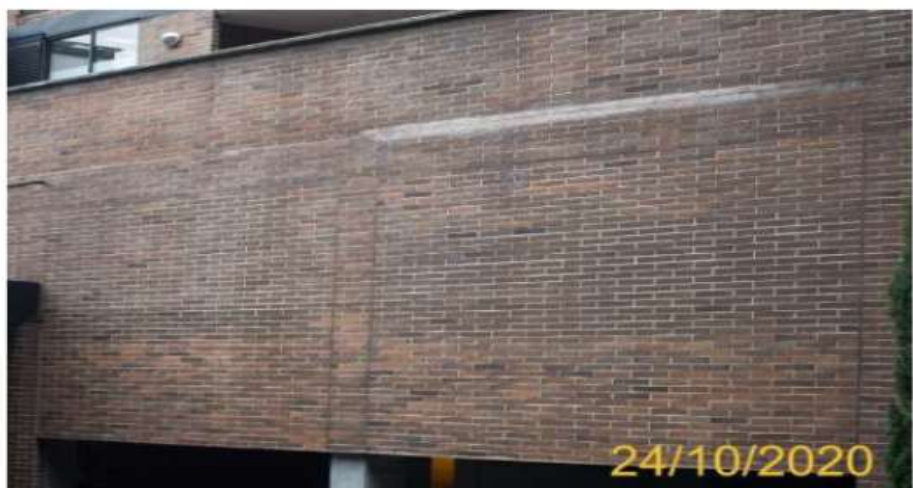
Fotografía de 2020:

Manchas en las fachadas debido a problemas de revite, falta de hidrofugo y sellamiento.

Sobre este punto, como anexo 3 al dictamen, obra informe de “Mantenimiento de Fachadas y Pisos” que señala que las manchas se deben a la afectación del mineral que se utiliza para la coloración del ladrillo, debido a una sobre saturación de agua dentro de la cavidad interna de éste, en periodos de invierno. El informe afirma que esto no afecta la estructura física del ladrillo y que puede corregirse con hidrofugados. Las manchas se presentarían en 3 focos, en un área equivalente a 15 metros cuadrados y en el 30% de la fachada de la piscina.

A partir de esta evidencia es razonable concluir que las manchas que presenta actualmente la fachada del edificio tienen su origen en esas fallas, por las cuales la copropiedad se negó a recibir desde un principio, y no por la falta de mantenimiento como señala la perito.

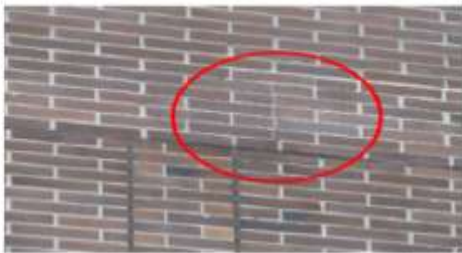
En la primera fotografía se puede apreciar cómo fue obviada o se les perdió la modulación y por esto se nota la traba de la pega de los ladrillo descuadrada.

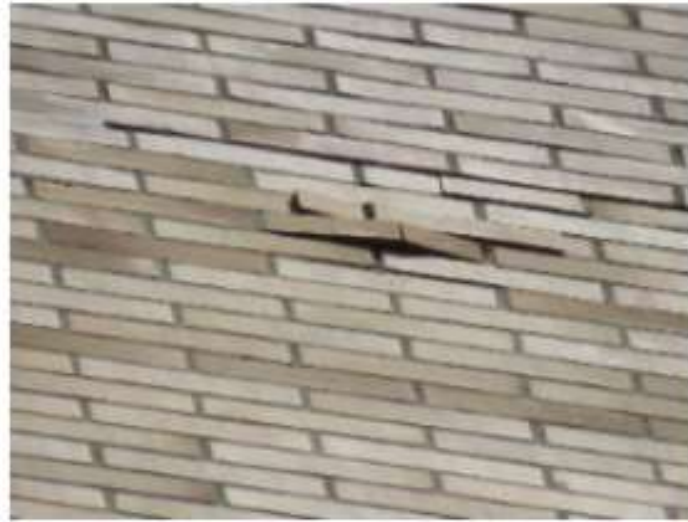
En esta fotografía se puede ver claramente como el nivel de la pega del ladrillo se perdió y generaron una cola de chucha bastante burda, en todo el acceso principal de la copropiedad.

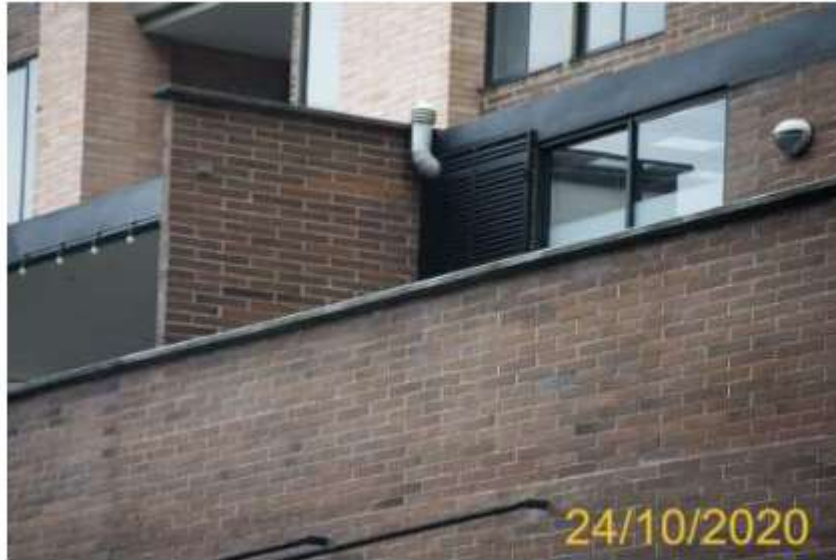
Fotografías de 2020:

El grafiado en la fachada interna de los balcones se encuentra manchado o con diferentes tonalidades.

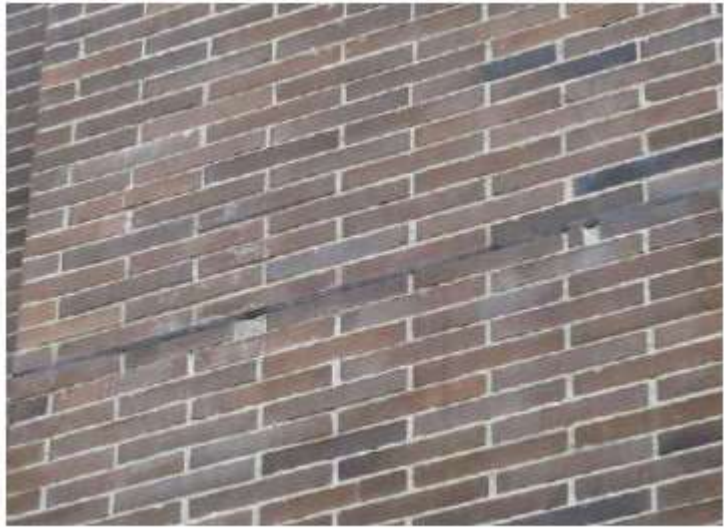
Fotografía de 2020:

Muro (fachada) de apartamento primer nivel no se moduló correctamente:

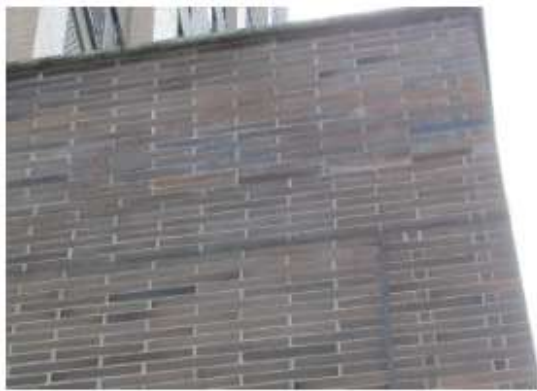
Fotografía 36. Discontinuidad en modulación y junta vertical (1) – muro occidental

En el dictamen se reconoce que este punto no ha sido ejecutado.

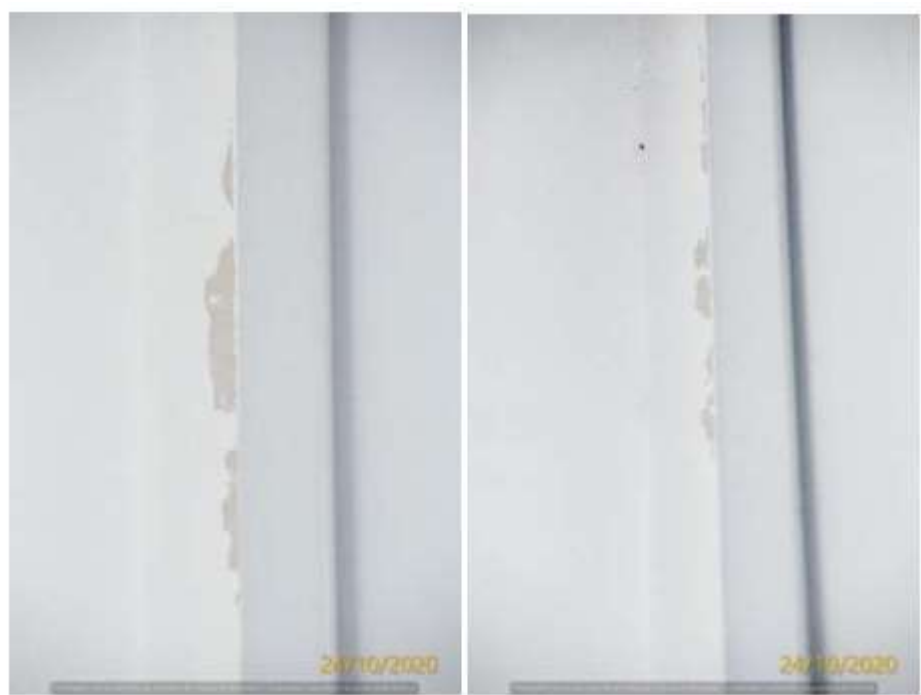
Fotografías de 2020:

Puertas de emergencia que no ajustan bien y presentan golpes y rayones:

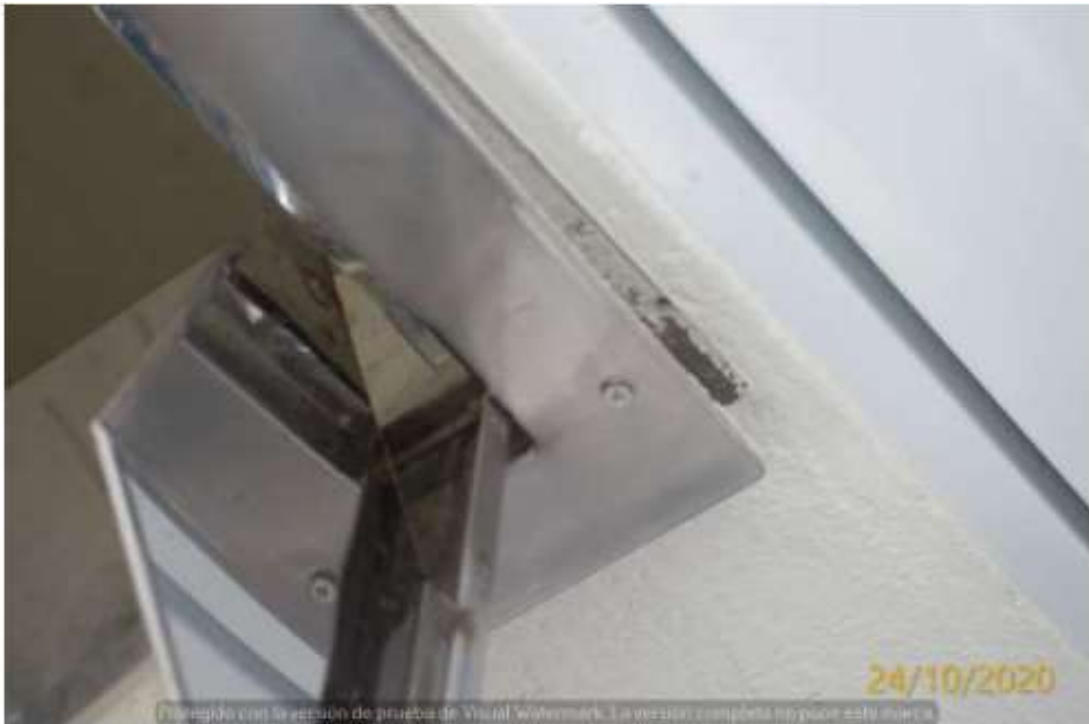
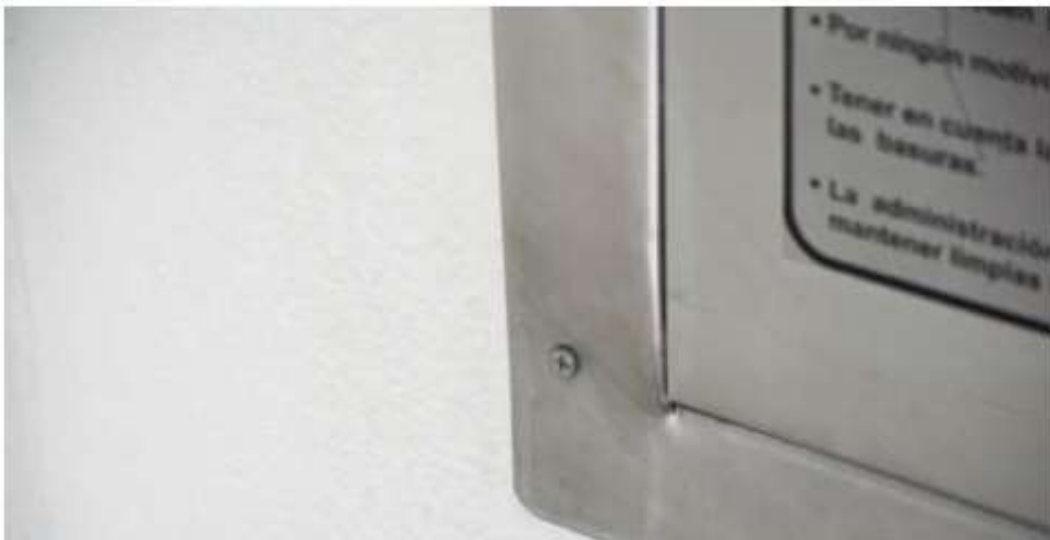
Fotografías de 2020:

Carpintería metálica oxidada y desajustada:

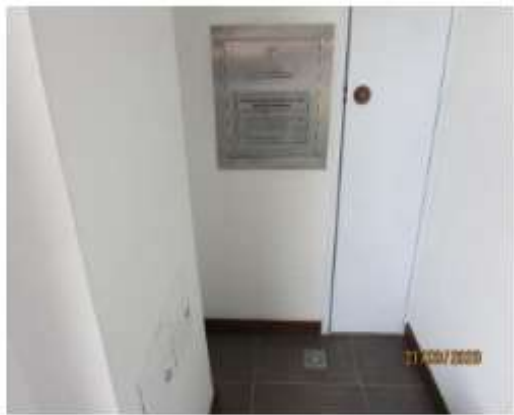
Fotografía 40. Cuartos de aseo en buen estado general

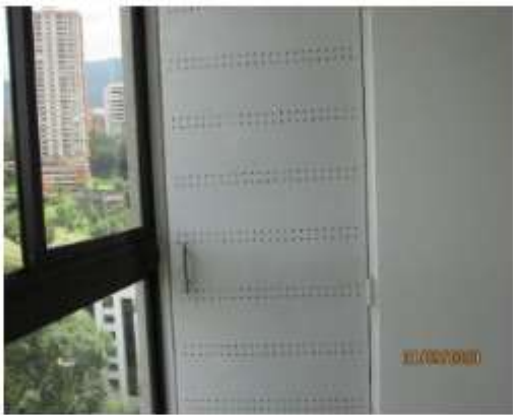
Fotografía 41. Puertas de los cuartos de aseo cierran bien y están en buen estado

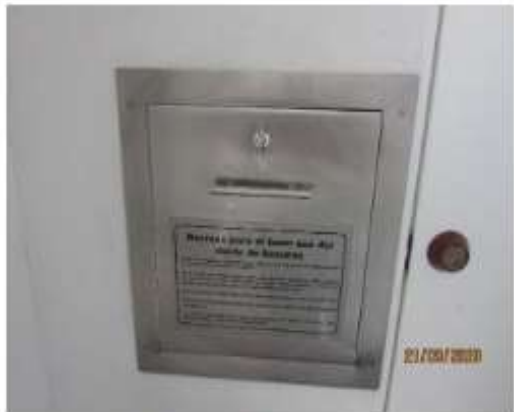
Fotografía 42. Puertas de los shut cierran bien

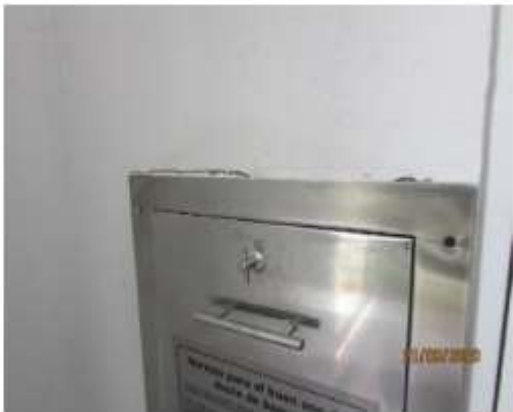
Fotografía 43. Muro fisurado en la periferia del marco del shut

Aunque la perito reconoce la existencia de desajustes y lesiones en los shuts de basura, afirma que éstos se deben al mal uso y a la falta de mantenimiento.

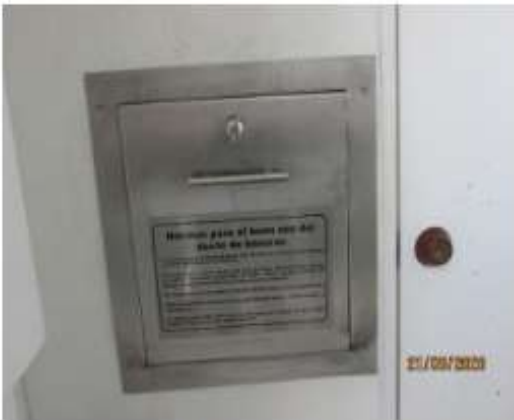
Fotografía 44. Puerta de shut manchada

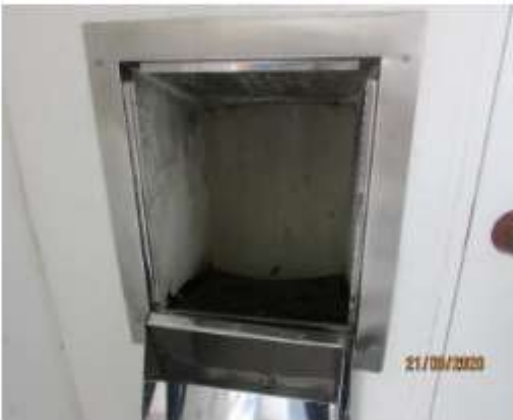
Fotografía 45. Puerta de shut sin empaques

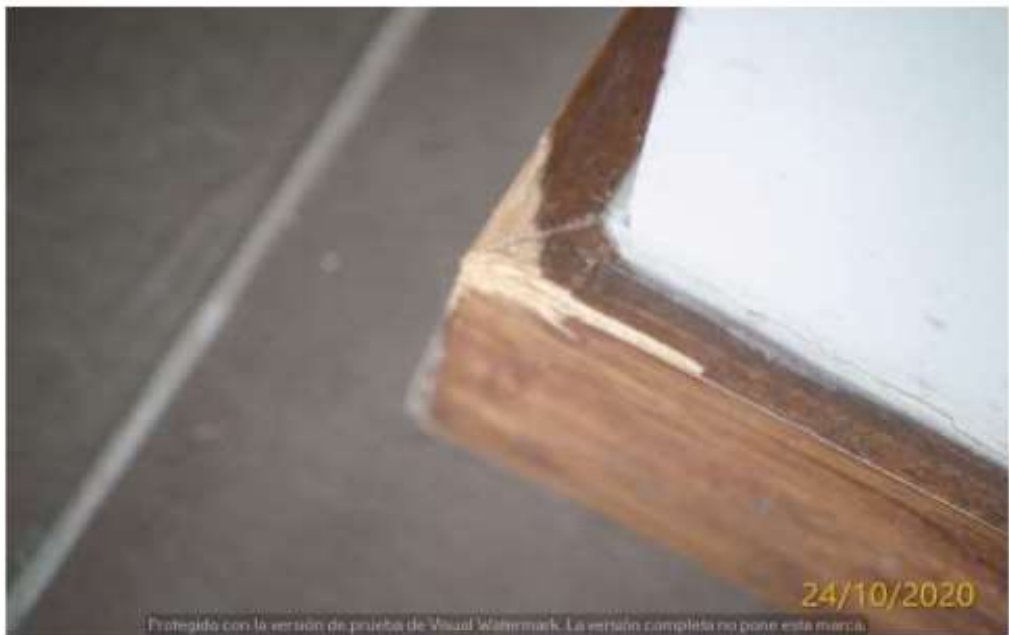
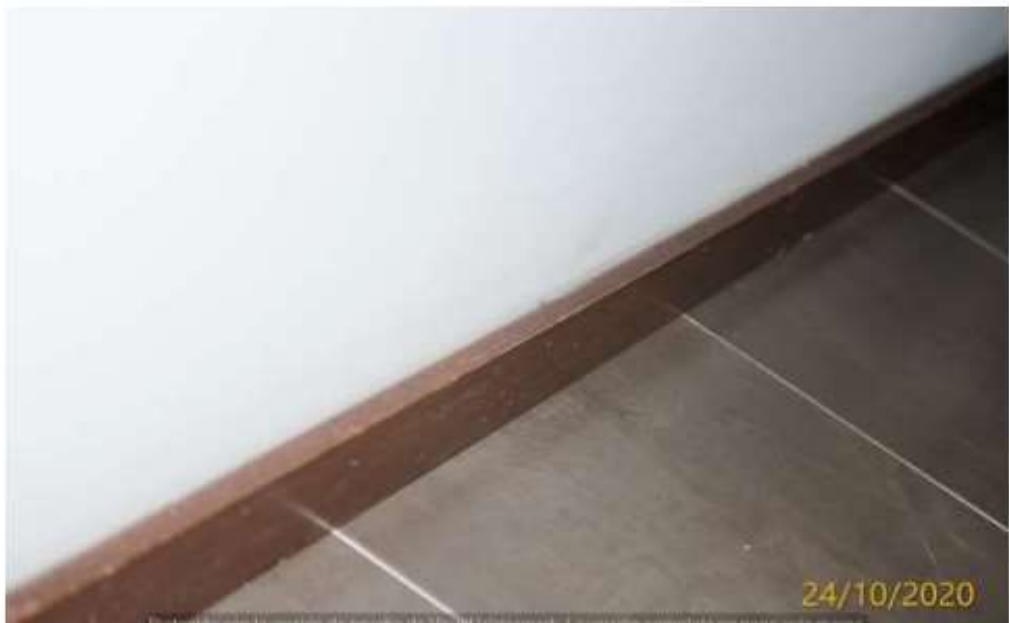
Fotografías del 2020:

Zócalos dañados o golpeados:

El informe de la perito concuerda con las declaraciones de la representante legal de la constructora. Las lesiones de los zócalos -que efectivamente aparecen en el informe de 2016- habrían sido atendidas. Las fotografías de 2020 no acreditan que las lesiones que se muestran que tengan su origen en una entrega indebida de la obra.

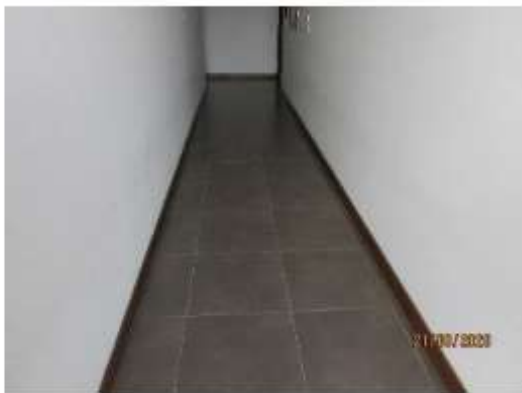
Fotografía 46. Zócalos en buen estado (1)

La perito señala en su informe y en audiencia que durante la visita verificó el estado de los zócalos, y no se encontraron lesiones

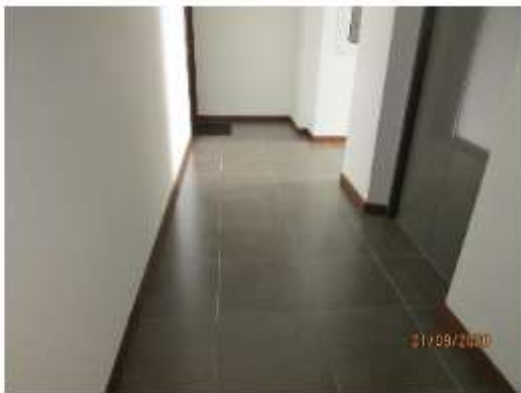
Fotografía 47. Zócalos en buen estado (2)

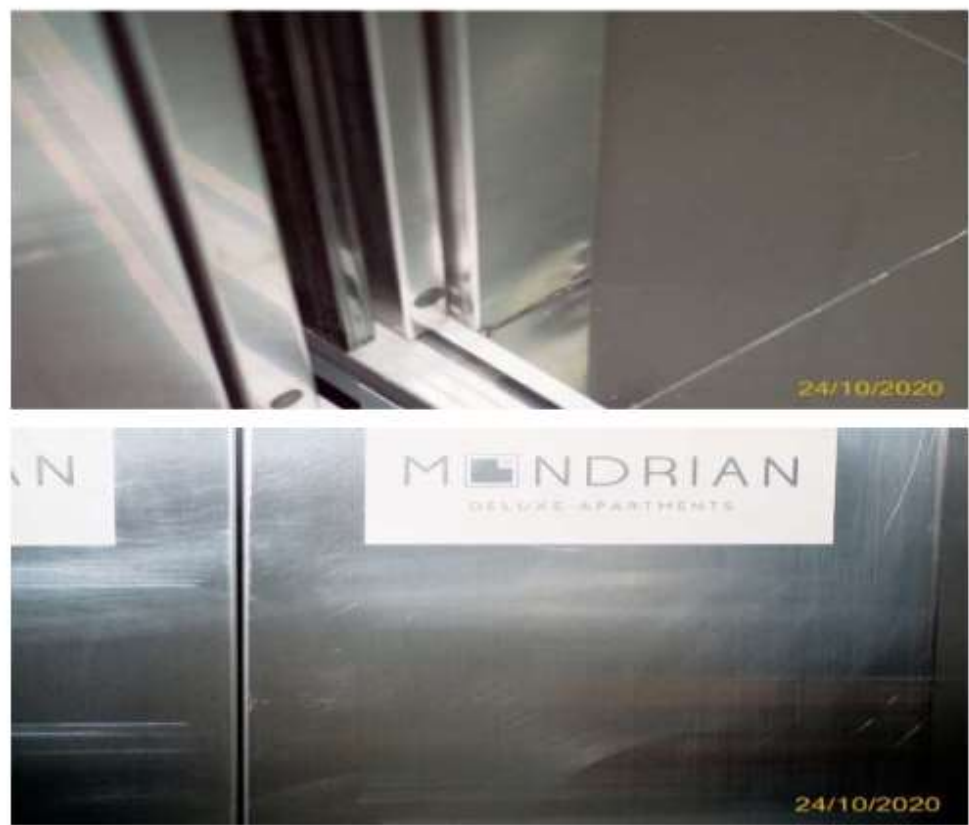
Fotografías del 2020:

Rayones y golpes en la puerta de los ascensores desde antes de la ocupación del edificio:

Aunque se reconoce que existen rayones, hundimientos o abolladuras en las cabinas de los ascensores, se afirma que estos son superficiales y pueden deberse al uso y golpes en actividades de mudanza.

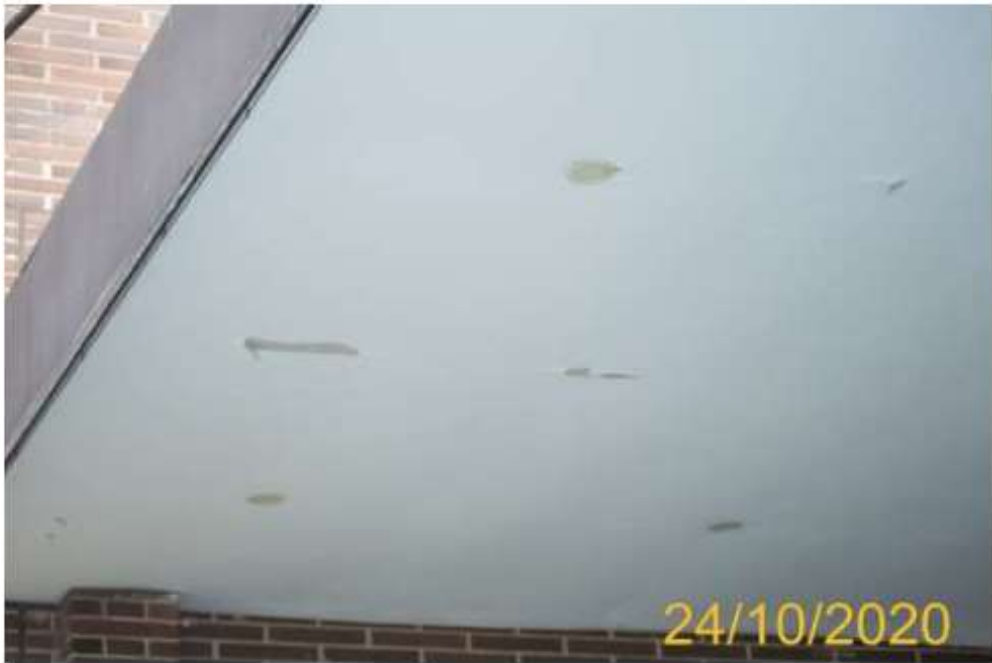
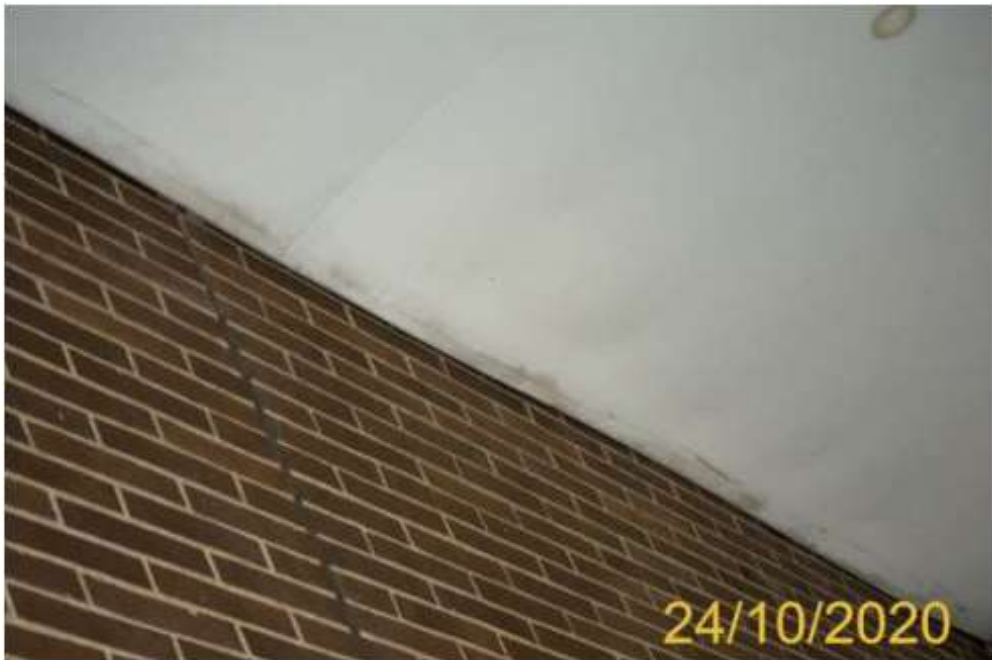
Fotografías de 2020

Humedades en el cielo falso de la caseta:

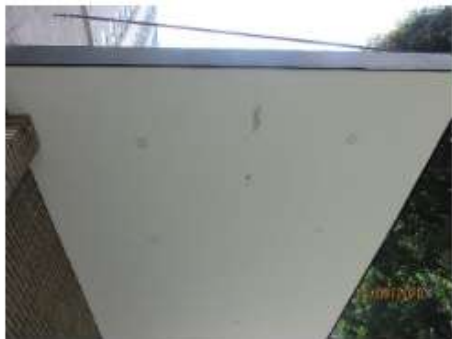
Fotografía 62. Cielo falso con desprendimiento de pintura

La perito advierte que no se evidenciaron manchas de humedad en el cielo falso, aunque la visita se hizo en época de invierno. Reconoce que hay unos desprendimientos de pintura, pero estos se deberían a falta de mantenimiento, según su concepto.

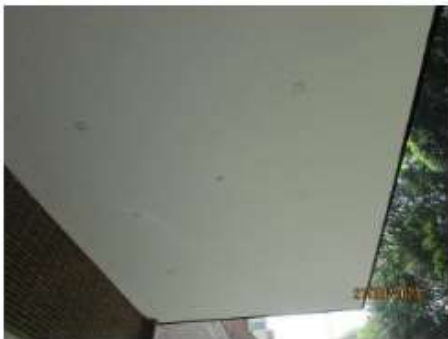
Fotografía 63. Cielo falso sin presencia de humedad

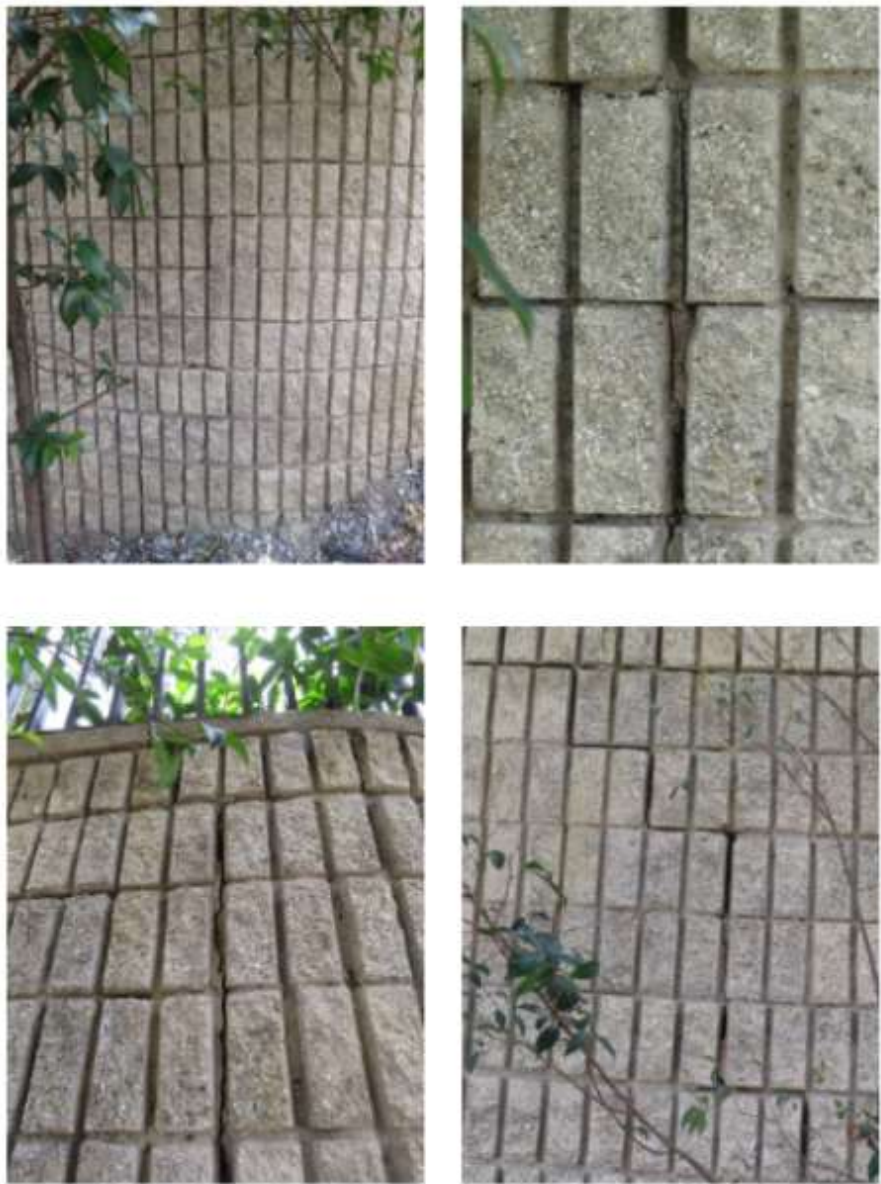
Informe interventor 2016

Muro en bloque Split con abombamientos, humedades y desniveles en la línea:

Aunque las fallas del muro Split se denuncian desde el informe del interventor en el año 2016, lo cierto es que para el año 2018 estas fallas fueron reconocidas e intervenidas por el productor inmobiliario, instalando los desagües y demás adecuaciones respectivas. Tales intervenciones son las necesarias y pertinentes según los ingenieros de la obra y la perito que rindió su informe en este proceso. Las fotografías de 2020 no acreditan que esto no sea así, antes bien, en una de ellas se puede apreciar el desagüe instalado. No hay ninguna evidencia de que la falla persista o constituya un riesgo actual.

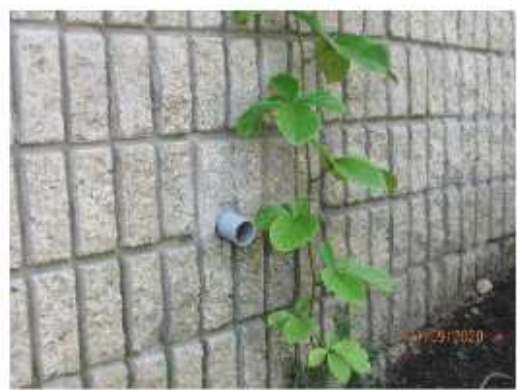
Fotografía 66. Desagües en muro Split

Según la perito, en el muro se encuentran instalados debidamente desagües tipo “lloradero” que facilitan la evacuación del agua. Afirmar además que tanto la disposición como las especificaciones del muro cuentan con el aval de los ingenieros estructural y geotecnista del proyecto, que visitaron el sitio. Aunque se reconoce el abombamiento, se afirma que éste fue avalado por los ingenieros “luego de una revisión de las tolerancias de verticalidad del muro”.

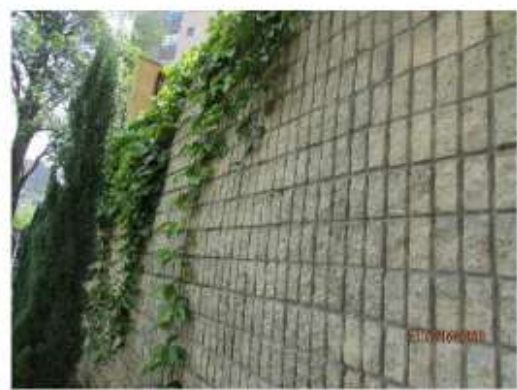
Fotografía 67. Abombamiento central del muro

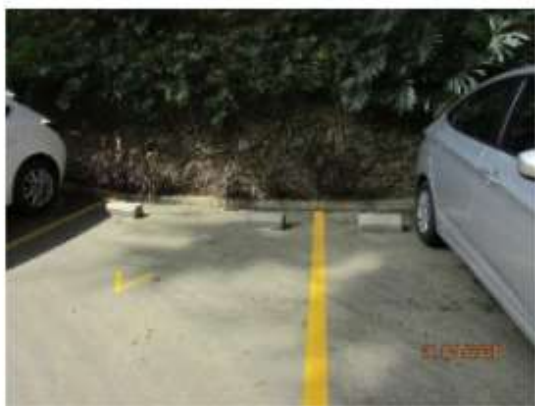
Éstos se habrían ejecutado directamente por la copropiedad. Esto lo reconoce la representante legal de la constructora. El actor aporta fotografía de una factura por valor de \$950.000, que daría cuenta del valor de la instalación. En el informe pericial se muestra fotografías de los topellantas instalados y se reconoce que éstos los instaló la copropiedad, según información suministrada por constructora:

Fotografía 70. Topellantas en parqueaderos visitantes (1)

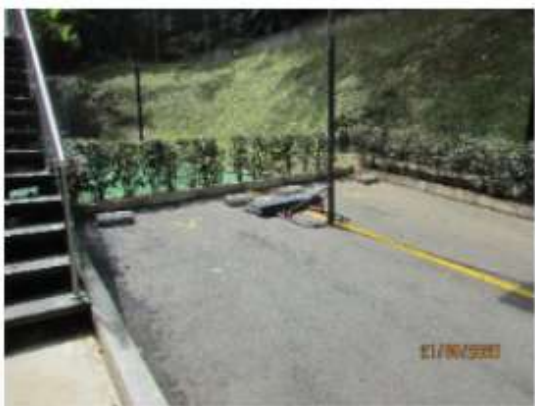
Fotografía 71. Topellantas en parqueaderos visitantes (2)
