TRIBUNAL SUPERIOR DE MEDELLÍN

SALA PRIMERA DE DECISIÓN CIVIL

Tipo de pretensión:	Responsabilidad contractual -entrega bienes comunes-
Procedencia:	Juzgado Quinto Civil del Circuito de Medellín
Demandante:	Edificio Mondrian PH
Demandados:	Crearcimientos Propiedad Raíz S.A.S. y otros
Radicado:	05001 31 03 005 2019 00531 01
Asunto:	Revoca decisión de primera instancia.

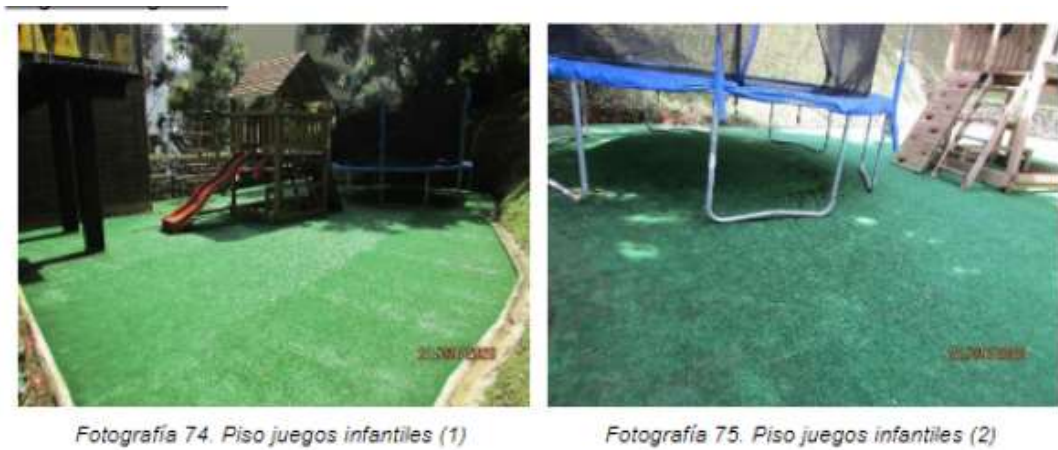
En el informe pericial se allegan fotografías de las zonas. Se trata del manto verde que la constructora habría entregado debajo de cada juego y que la copropiedad habría extendido a toda la zona de juego.

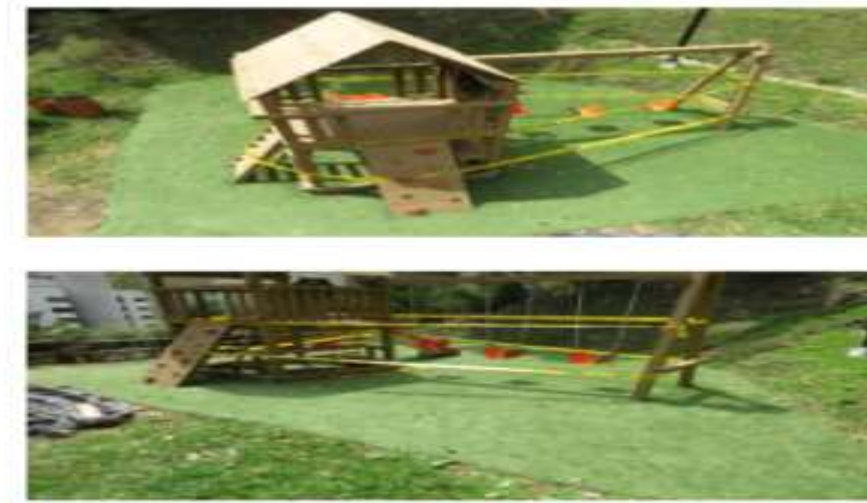
En el informe de 2016 se muestran estas fotografías que evidenciarían tal afirmación:

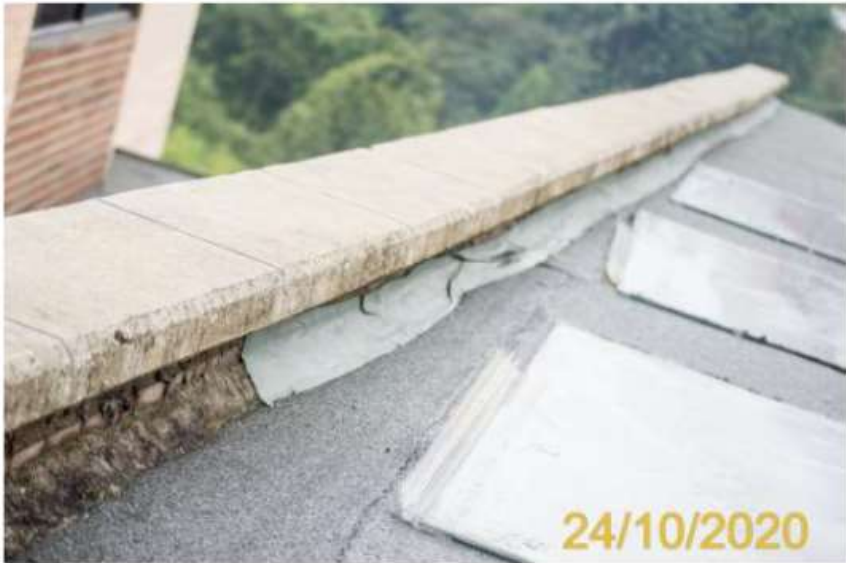
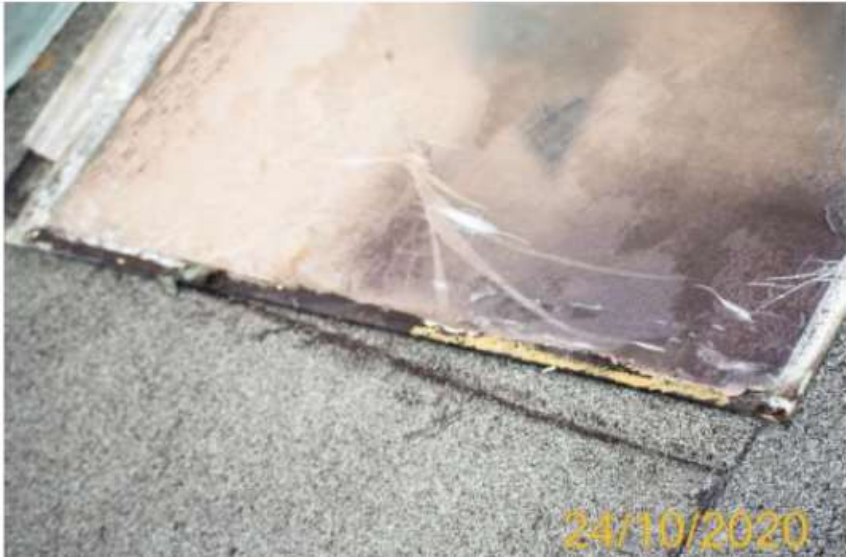
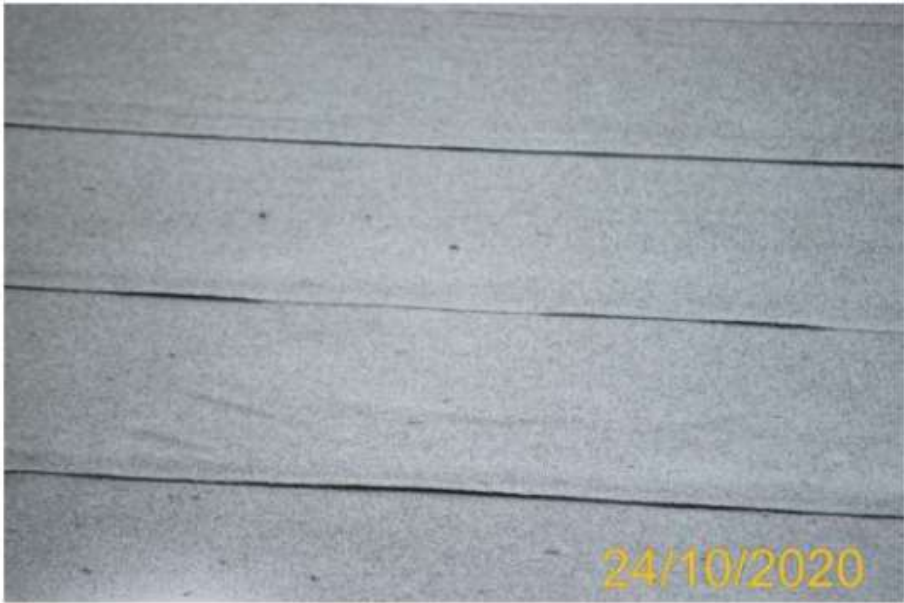
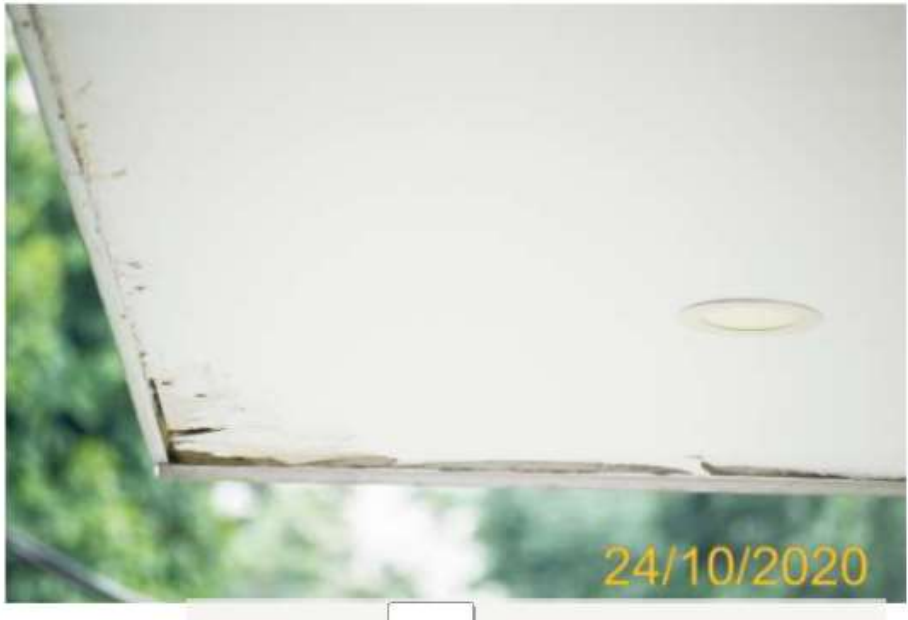
Los mantos de impermeabilización instalados en los techos de portería, ascensor, zona de piscinas, apartamento 3 piso y car lobby presentan manchas y residuos que quedaron desde la obra:

Aunque las fotografías de 2020 muestran deterioros y manchas en los mantos, no puede concluirse a partir de ellas que tengan su origen en “residuos de construcción”. Tal afirmación fue contrariada por la representante legal de la constructora y la perito, quien sugirió que se debe a falta de mantenimiento.

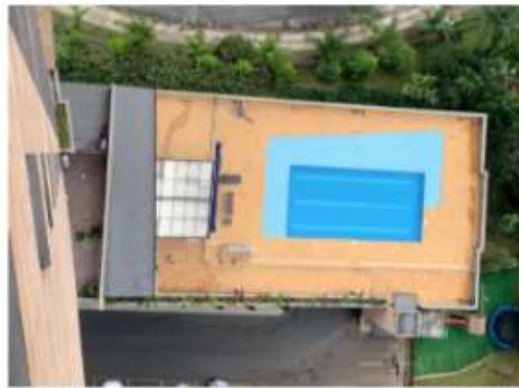
En el informe pericial se afirma que los mantos están en buen estado y se niega que haya residuos de obra. Asimismo, se señala que los desgastes o filtraciones deben prevenirse con el mantenimiento respectivo, que debe ser cada 18 meses, según el fabricante (Hydrotech-, se anexa documento que da cuenta de lo anterior). Se presentan las siguientes fotografías:

Fotografía 83. Cubierta zona de piscina

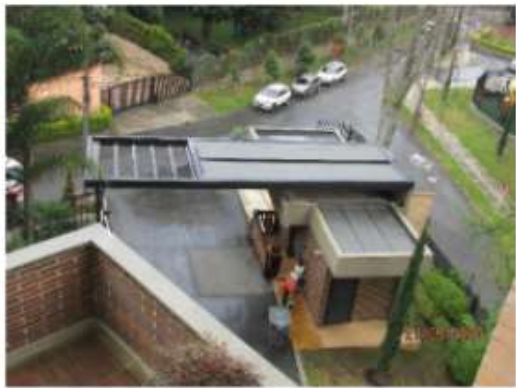
Fotografía 84. Cubierta portería

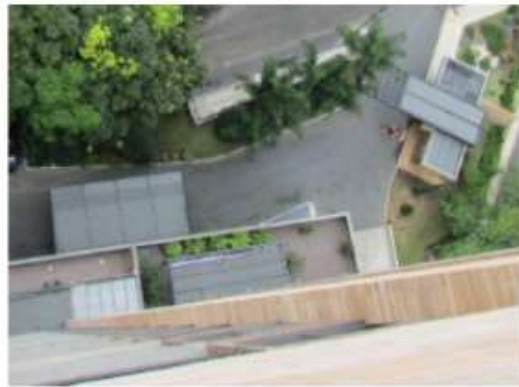
Fotografía 85. Cubiertas car lobby, portería y

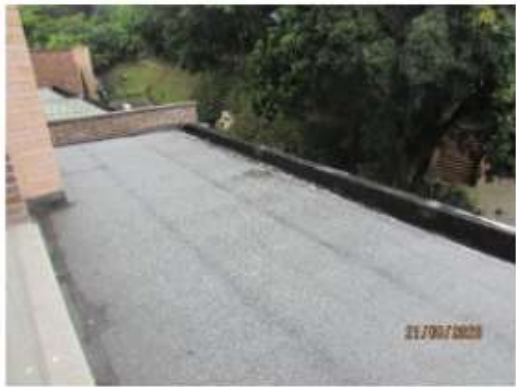
Fotografía 86. Cubierta apartamento piso 3
